史跡松江城保存修理事業報告書

— 二之丸石垣修理工事 —

1995年3月

松江市教育委員会

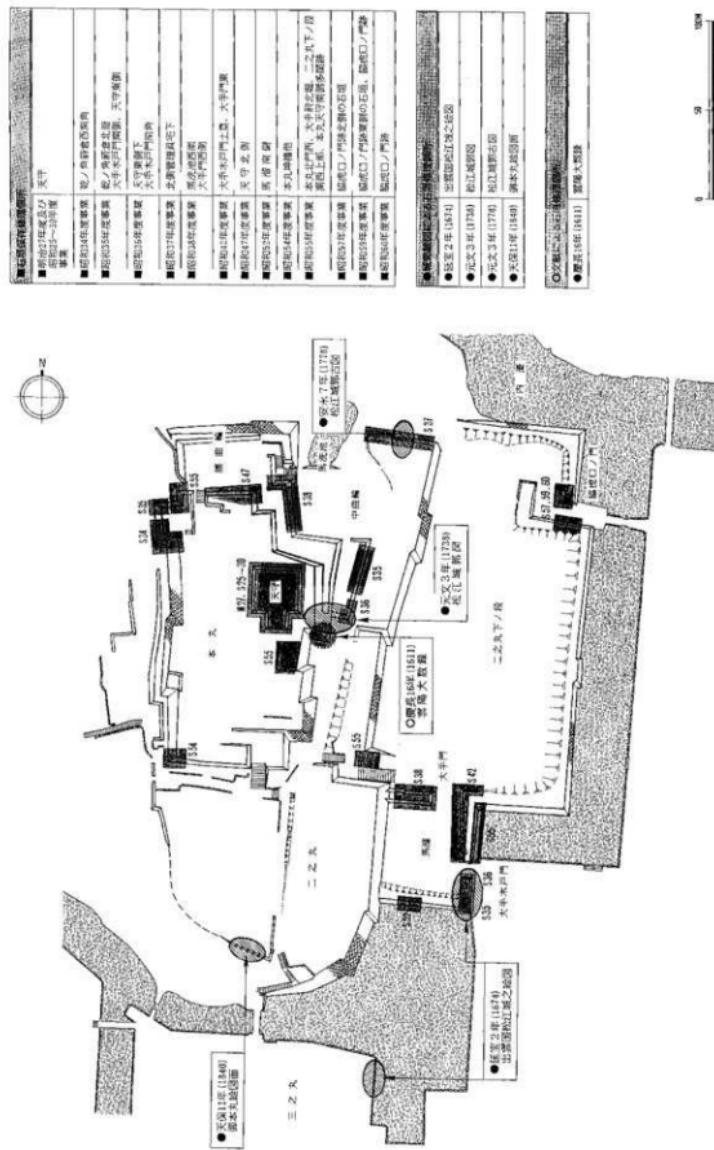
第2図 石垣修理箇所図及び一覧表 (『史跡松江城石垣調査報告書』より)

まで、また、同じ二之丸下ノ段北側に所在した駒虎口ノ門跡の発掘調査を昭和56年（1981）から昭和60年（1985）まで、年次計画的に実施してきた（第2図）。

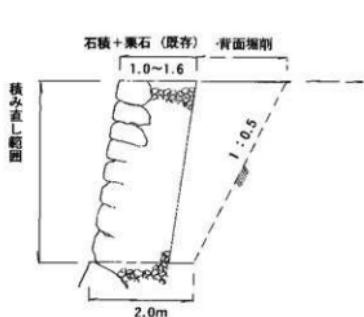
第3図 石積標準断面図

栗石は、径が100～300mmのものが大半を占めており、全体に角のとれた玉栗石が多く見られた。

栗石の範囲は石面から1.0～1.6mの範囲である。背面から半分くらいのところまでは栗石と土の入り混じったもので積まれていた。背面土の土の種類は、地山盛土とともに粘性土に分類される（第3図）。

背面上砂の掘削は、石積み最下段において栗石軸である石面から2.0mを確保してそこから1:0.5の法勾配で掘削を行った（第3図）。また、掘削境の両端部の栗石は養生ネットにて養生した。また、A面は茶屋建物付近についてはアンカー（鉄筋加工D13L-1.0m）にてラス金網を張り付け、モルタル（1:3）を5cmの厚さで打設して降雨等に対する養生を行った。

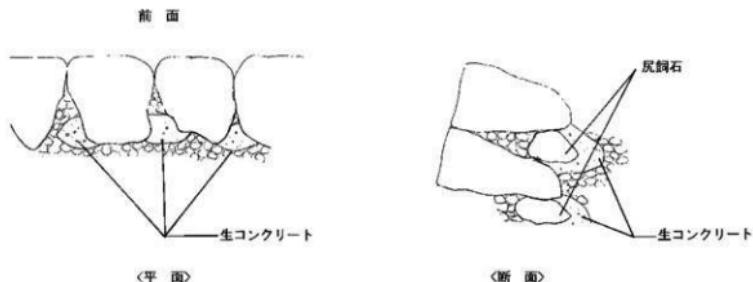
第6図 石積控え部の固定処理

復旧石積工は1段毎に行つた。石1個ずつにワイヤーを掛け、所定の位置に5t トラッククレーンにて吊り込んだ後に尻鉗石を控えの下に咬ませ、「張りに張った木糸をもとにして人力にてパールを用いて勾配を合わせたのちに、ワイヤーを取り外し再度勾配の確認、調整を行つた。据え付けが決まると、石の周りや隣の石との間に栗石を人力にて投入し、パール等で突き固めた。控え部の尻鉗石の沈下防止のために部分的に生コンクリートを用いた(第6図)。裏込め栗石は、解体撤去時に分別・仮置きしたものを水洗いして流用した。不足分については、直径10~15cmの忌部石(いんべいし:安山岩)の栗石を購入して用いた。石積1段毎に石面より2.0mの幅で、栗石をワイヤーモッコにて投入して人力にて敷き均した後にランマーにて十分に締め固めた。

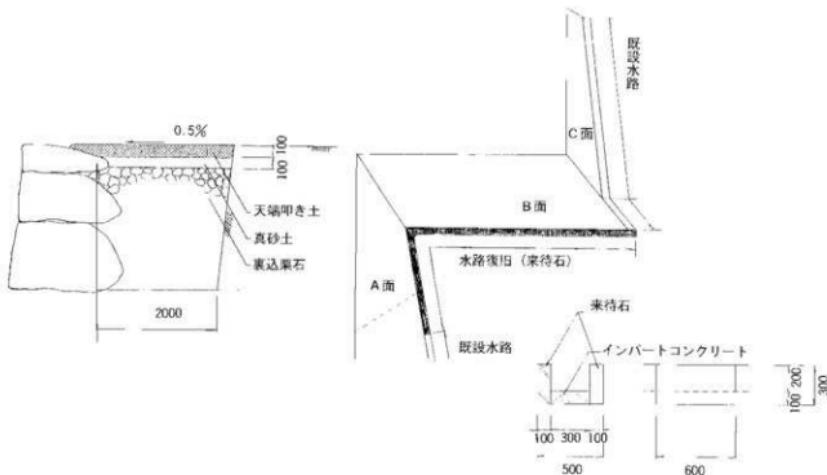
第7図 天端詳細図

裏込め集石は、天端石より20cm下がったところで入念に転圧した後、真砂土を石面から2.0mの幅で10cm厚にて敷き均し、プレートで転圧をして1週間放置した。その上に、石面から2.0mの幅で石面に向けて1cmの勾配をつけて、犬端叩き上を施工した（第7図）。叩き土の配合は、体積比で、

の3種類を0.5m³ずつ試験施工を行い1週間後に、硬さ、色合い、風化程度より③の配合にて施工することとした。敷設板のうえに真砂土・石灰・セメント・塩化カルシウムを、所定の量を入れたあとバックホウのバケットで混ぜ合わせてから、人力にて再びよく混ぜ合わせたものを施工箇所に逆搬し、人力敷均し後プレートにて転圧を行った。石との取り合わせは、剝離・破損が生じないように厚みをもたせてコテで石に擦り付け、木づちで念入りに叩き仕上げした。

石積みの前の水路は、人力にて撤去し、600×300×100mmの来待石（きましいし：砂岩）を用いて復旧した。インパート部は、生コンクリートを10cm厚さで打設した。水路の高さ、位置は旧状にならった（第8図）。

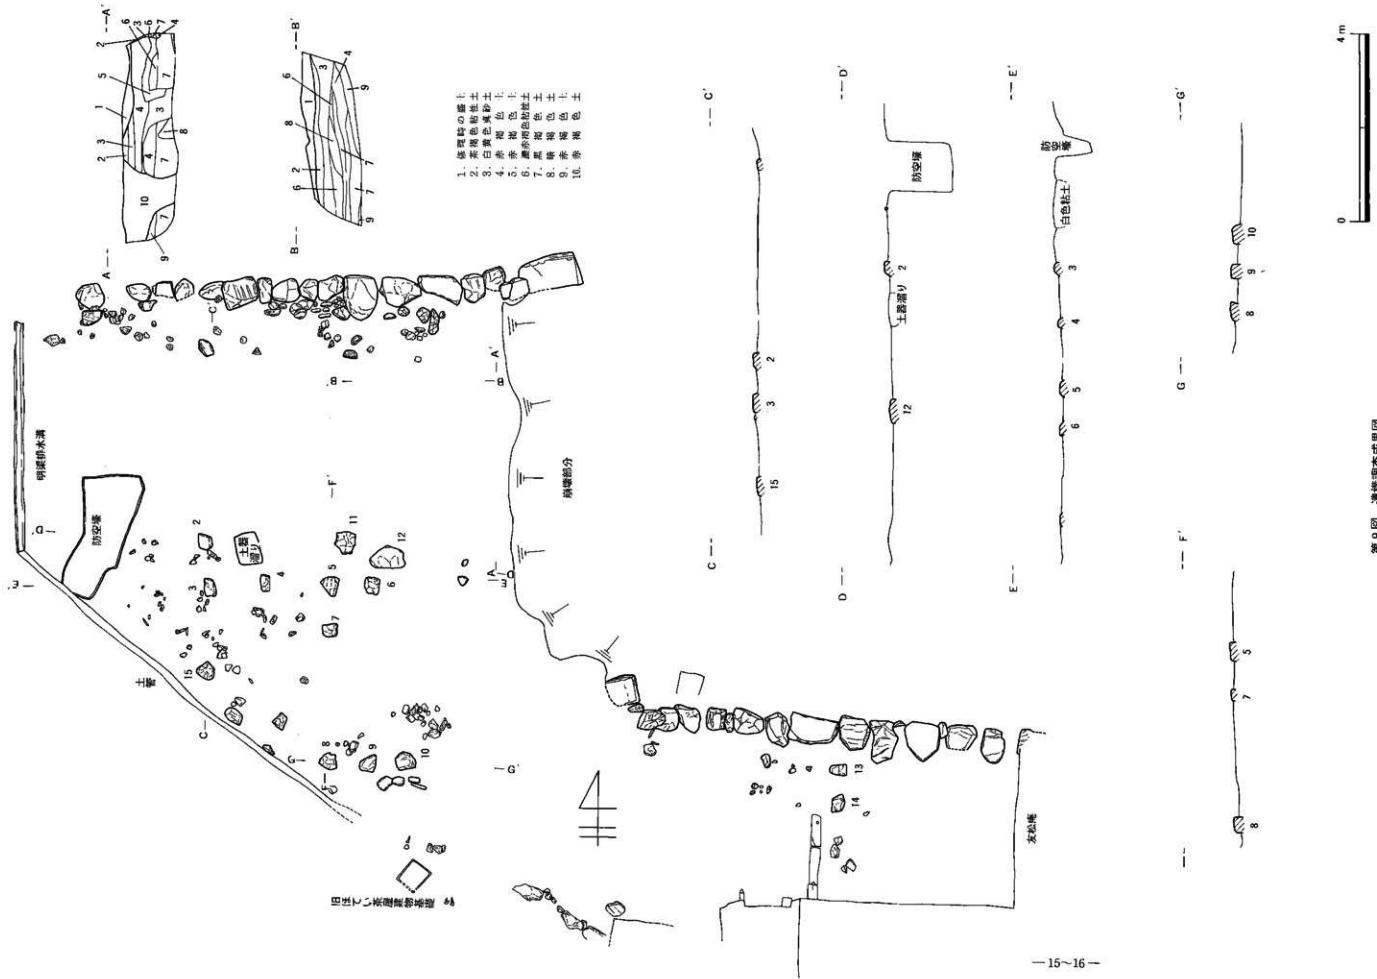
第9図 遺構調査成績図

調査の結果、明治以降の茶店建物によりかなり搅乱を受けた調査区西側（三之門付近）には第二次世界大戦時の防空壕が掘られたりしていたが、礎石と思われる石は計15個認められた。調査区西側では南北方向に礎石が3個（番号№1～3）遺存しており、その心々距離は北側から4.2m（13.86尺）、0.95m（3.14尺）を測る（注2）。

さらに、№3から90°の角度を保った東の方向に3個（番号№4～6）礎石が遺存しており、その心々距離は西側から1.24m（4.09尺）、1.3m（4.29尺）、1.04m（3.43尺）を測る。また№5から90°の角度を保った南の方向に2個（番号№7、8）遺存しており、その心々距離は北側から0.95m（3.14尺）、2.8m（9.24尺）を測る。さらに№8から90°の角度を保った東の方向に2個（番号№9、10）遺存しており、その心々距離は北側から0.8m（2.64尺）、0.8m（2.64尺）を測るが、この他の5個の礎石については規則性が認められず、10個の礎石とは関連しないと思われる。

これら15個の礎石の石質は安山岩（所謂大海崎岩）が大半で、一部に玄武岩（所謂島石）が使用されていた（第9図）。

図』・『竹内右兵衛書付』記載の御門東ノ櫓と定御番所のL字形の建物の南西角の柱位置が、礎石番号No.5に相当するものと考えられる。また他の礎石5個のうち、礎石番号No.11、12については御門東ノ櫓に関係するが、時期の違う礎石と考えられる。礎石番号No.13、14については、『松江城縄張図』・『竹内右兵衛書付』記載の「下雪隠」の関係かと思われる。礎石番号No.15については近代の茶店建物の礎石として転用された可能性があるが、全体的には礎石等遺構の遺存状況が悪く、その全般的な平面形・規模・建築年代等について追求できない点が多く、平成7年度に実施する予定の「太鼓櫓」付近の全面調査の成果を待って再度検討してみたい。

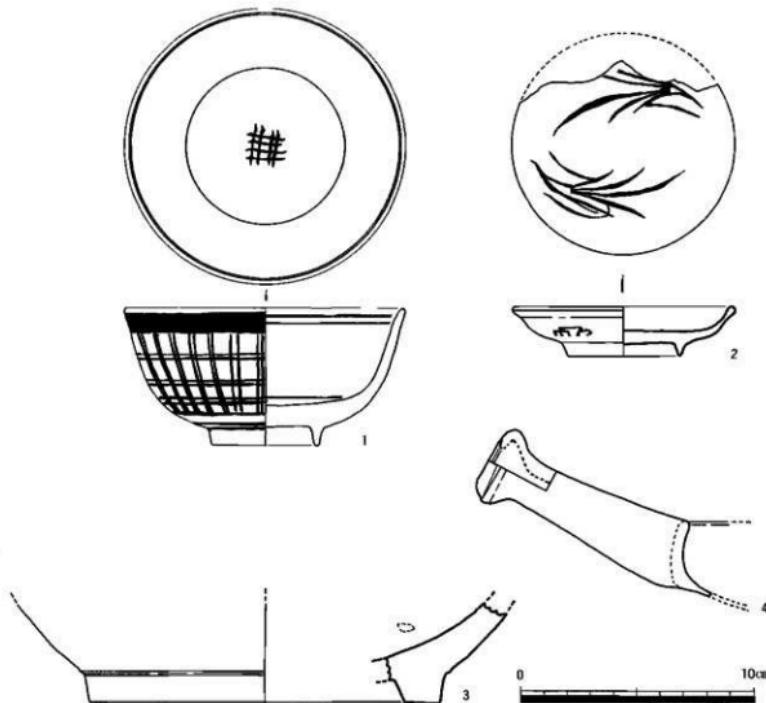
第11図 出土遺物実測図

図示したものの内、1は染付碗（磁器）で、口径11.8cm、高台径4.4cm、高台高さ0.7cm、器高5.9cmを測り、体部外面に2条単位の交差する直線文様を、見込み内面に4条単位の交差する直線文様を描く。

2は染付小皿（磁器）で、口径9.8cm、高台径4.85cm、高台高さ0.6cm、器高2.2cmを測り、口縁部付近は丸く肥厚する。全体に灰色系の釉をかけ、内面に双草文、体部外面の3ヶ所に（2ヶ所遺存）幾何学文を描く。

3は大型の鉢（陶器）の底付近の破片で、高台径15cm、高台高さ1.3cm、体部の厚み1cmを測る。内面には淡黄色の釉がかかり、重ね焼きの胎上目積みの痕跡が2ヶ所認められるが、その間隔から本来はこれが5ヶ所にあったことが推定される。底部外面は無釉であるが、体部外面は黄色の釉がかかる。

4は焰硝鍋（陶器）の把手部分で、内部は中空である。把手の長さ約9cm、端部は最大径3.4cmの円錐状に仕上げる。鍋本体部分に向けて太くなり、接合部で直径3×4cmを測る。鍋本体部分は胴部の厚み5～6.5ミリ、底部は厚み2ミリを測る。全体に明褐色を呈し、ススが付着している。

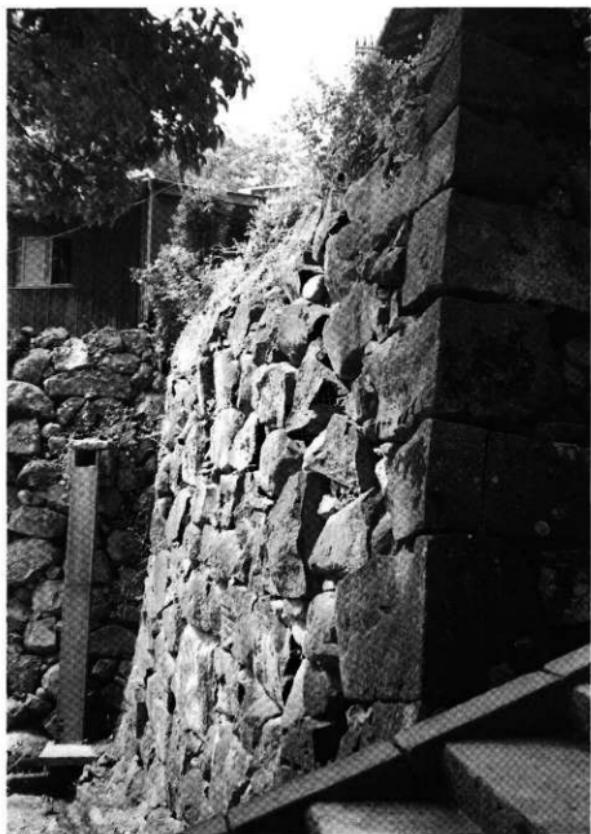
石垣修理前（B面）近景（崩壊前）

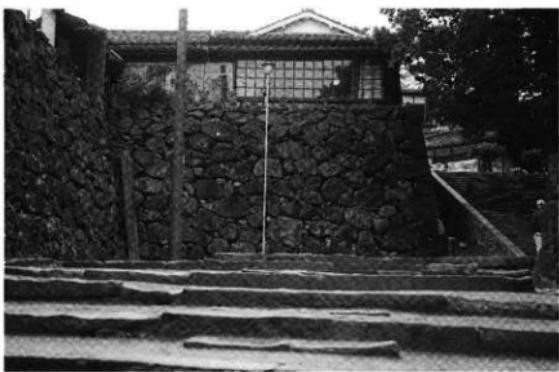
石垣修理前（A・B面）全景（崩壊前）

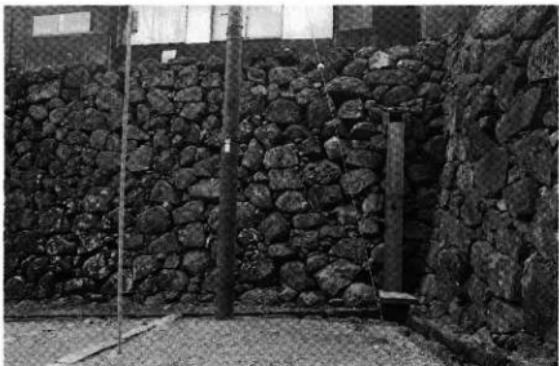
同上（A面）近景（崩壊前）

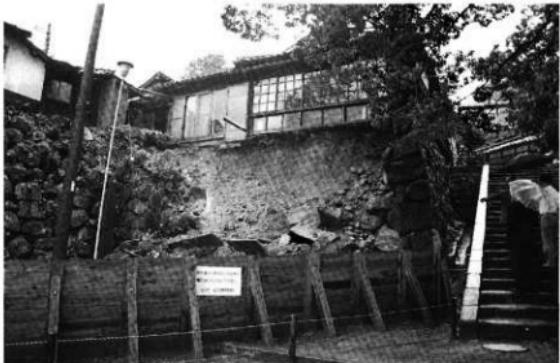
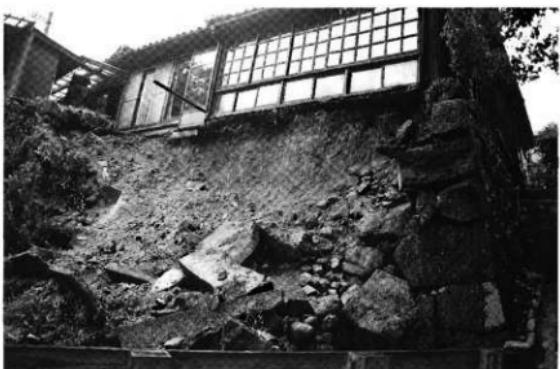
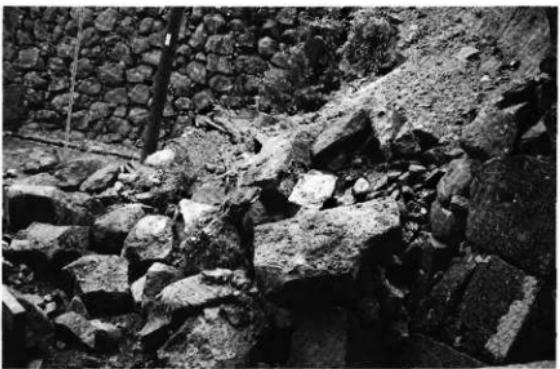
石垣崩壊状況近景（B面）

崩壊面については人力にてバール等を用い、石1個ずつにワイヤーを掛け、5t トラッククレーンにて上のヤードに吊り上げ、仮置き場に重なることの無いように仮置きした。水洗いしたのちに、形状・崩壊前の写真をもとにして石面を決定し、控え部分にベンキにて連番をつけた。石面の形状をボール紙に写し取りその形状に切り抜き、石と同じ番号をつけた。崩壊したとみられる石は86個あった。

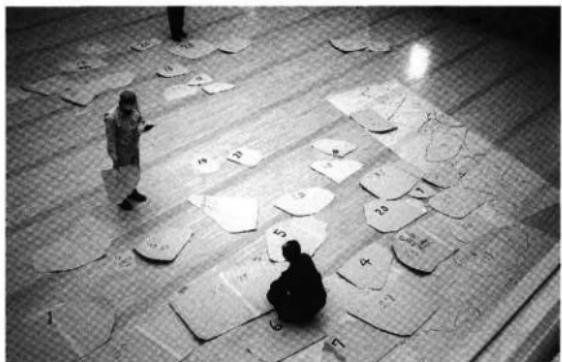
石垣形取り紙の旧石積状況の検討中

崩壊部の積み方の検討は、撤去時に形状を写したボール紙を用いて行った。崩壊を免れた石のラインをポリフィルムにて原寸を写し取り1m毎のレベルでの内寸法をもとにして残存する石のラインを再現した。その枠の中に前述のボール紙を並べ合わせて積み方を検討し写真を上方より撮影した。崩壊していない部分については、解体前に連番を付けて撮影した写真を用いた。これらの写真を基本として控えの状況、周囲の石との合わせ具合等を考慮にいれ、控え部分を下がりぎみに尻上がりの勾配で据えた。松江城当初の積み方の特色を出すため、斜めや縦横の目地が揃わないように、また石と石との間にこぶし人の隙間が出来るよう人念に石積みをおこない、石面は野面積みとした。

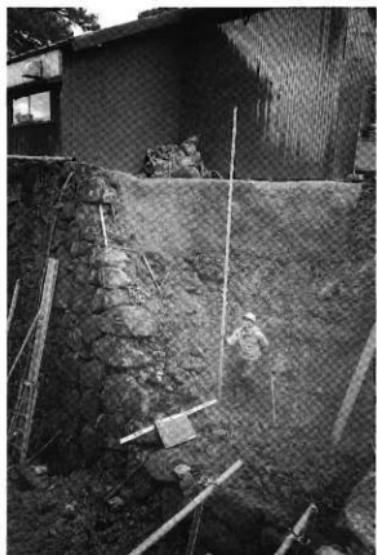
石垣修理工事中（裏込め状況）（A面）

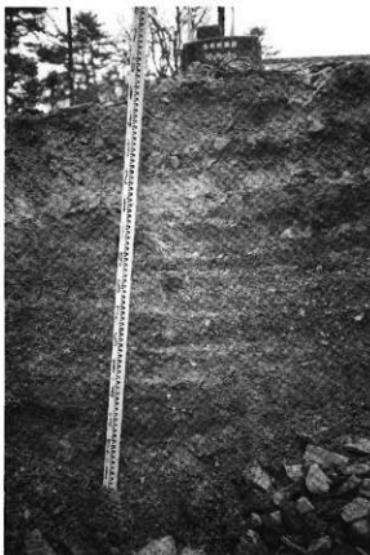
盛土状況（B面）

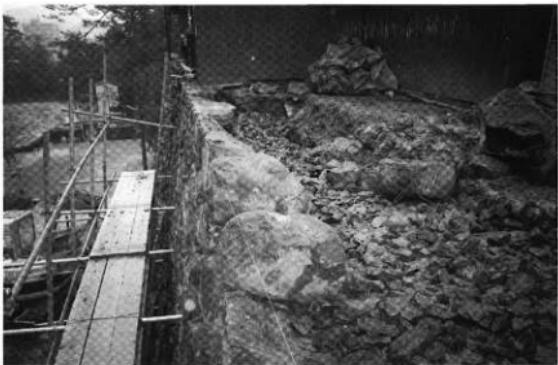
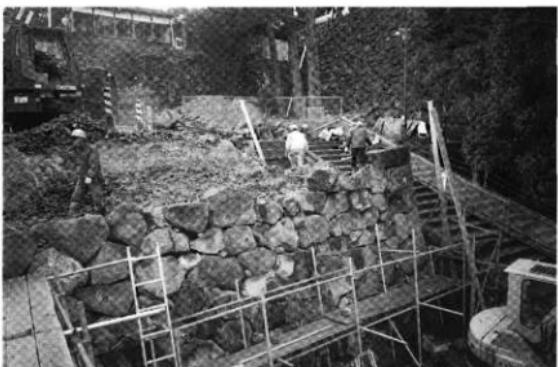
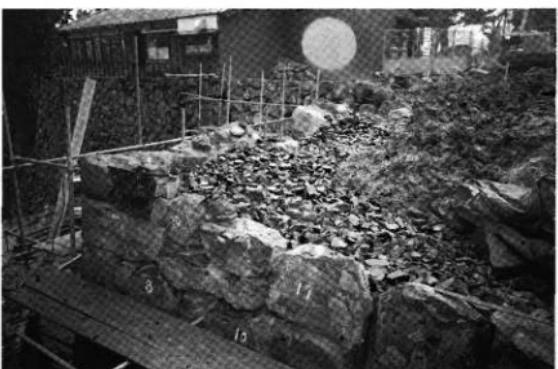
石垣修理工事中石積み中
(A面)

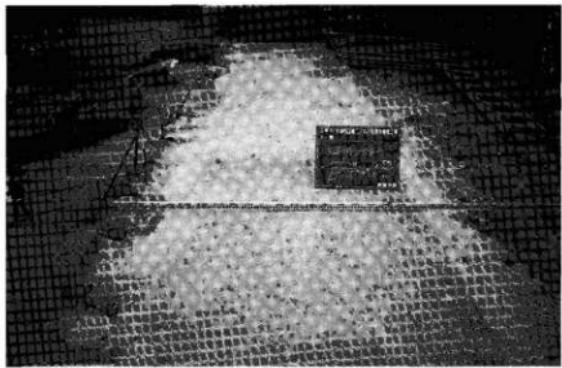
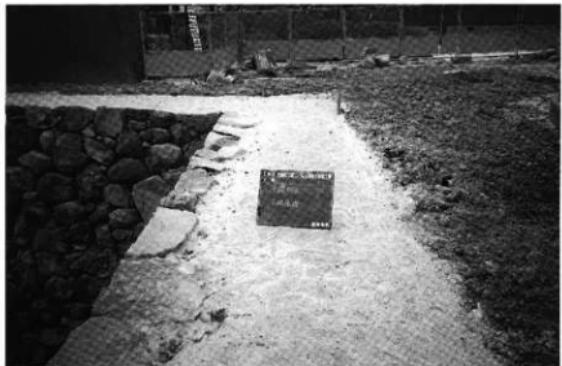
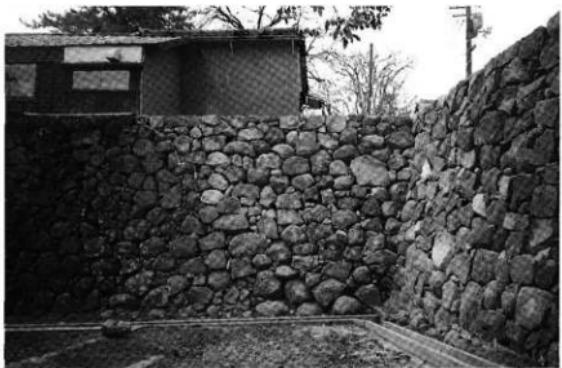
石垣修理工事竣工（A面）

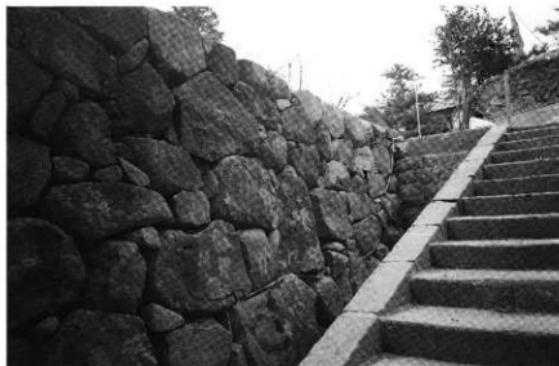
修理工事竣工（C面）

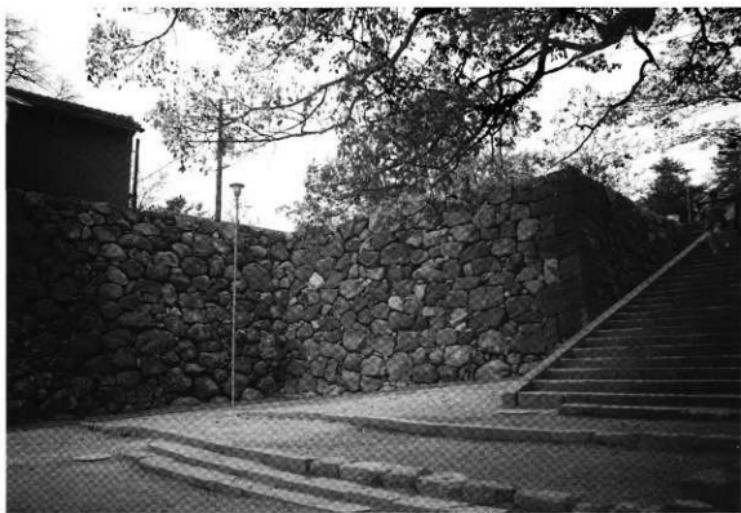
竣工石垣（B面）

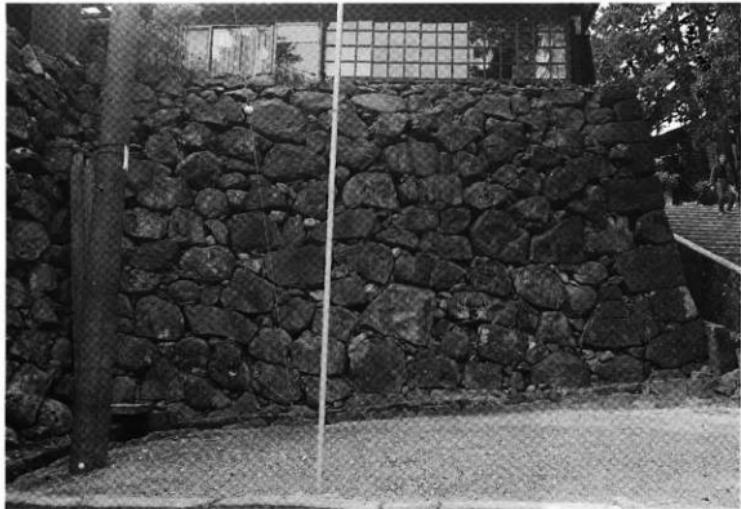
修理前石垣（同上）
