第5節 G区 その他の遺構

第7章 官衙関連遺構の調査成果

第2節 遺構の詳細

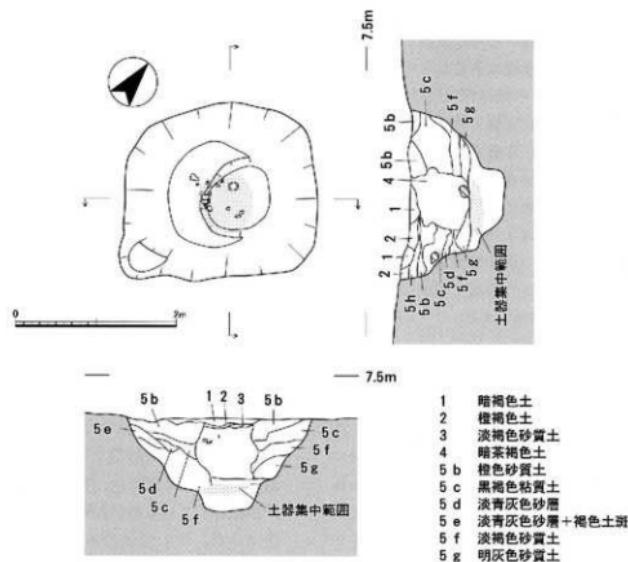
Fig.158 SE01 遺構実測図 (S=1/60)

SE01はG2区の東端に位置する。位置図はFig. 95、172のG区全体図に示した。（なお、調査時の遺構名はP002）平面形は隅の丸味が強いものの方形を意識して掘られたものとみられる。検出面での平面規模は短辺×長辺が220cm×240cm、検山面から最下までの深さ120cmであった。Fig. 158に示した七層断面のうち、土層境界が垂直に立ち上がる4層は井筒の痕跡を示すものであろう。現状の上層幅から、直径70cm前後の円筒形の井筒が復元される。

4層の両脇に水平堆積している5層は井筒の掘り方を埋めた裏込めの埋土と考えられる。土色によって細分しているが基本的に似かよった砂質土であり、現状の土色の違いは井戸内の水位変化に伴い二次的に生じたものかもしれない。

SE01の埋土中からは、古墳時代前期の土器が一括して廻棄された状態で出土した。出土位置はFig. 159に示したように4層の下面に集中しており、9個体以上の甕が折り重なるようにまとまって出土した。土層断面図では土器が4層最下層より下に堆積しているように示しているが、実際には土器が密集していたために土層が正確に観察できていない。したがって、遺物は4層より下ではなく、4層中の最下面に含まれていた可能性が残る。4層は単一層で分層ができないため、人為的に井戸を埋めた一括埋土の可能性があり、土器が4層の最下層に乗っているとすれば、井戸が機能している最終段階に井筒内に土器が捨てられ、その後に人為的にSE01は埋められたものと判断される。なお、SE01埋土の最下層、段がついて低くなっている部分については切り合い関係とみられ、SE01は少なくとも1回の掘り直しがあったことが見て取れる。

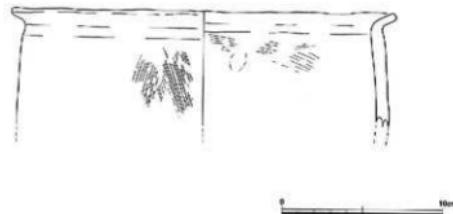
Fig.164 SD29 遺物実測図 ($S = 1/3$)

埋上の最下層から弥生土器壺の破片が一定量出土した(Fig. 164)。口縁がくの字に強く屈曲し、胴部はほとんど張り出さず直線的にすぼまる。口縁径は24cmである。内外面ともにハケ目による最終調整が施される。胎土は粗く、粗い砂粒が多く含む。時期は弥生前期頃に位置づけられるものである。状態が悪く、単体で断定することはできないが、前期中葉(I-2様式)⁽²⁾に類例がみられる。この時期の壺破片はG区とH区にまたがってSD29の埋土下層から出土し、かつ下層にはこれ以降の時期の遺物が含まれないことから、溝が機能していた最初期は弥生時代前期と理解される。

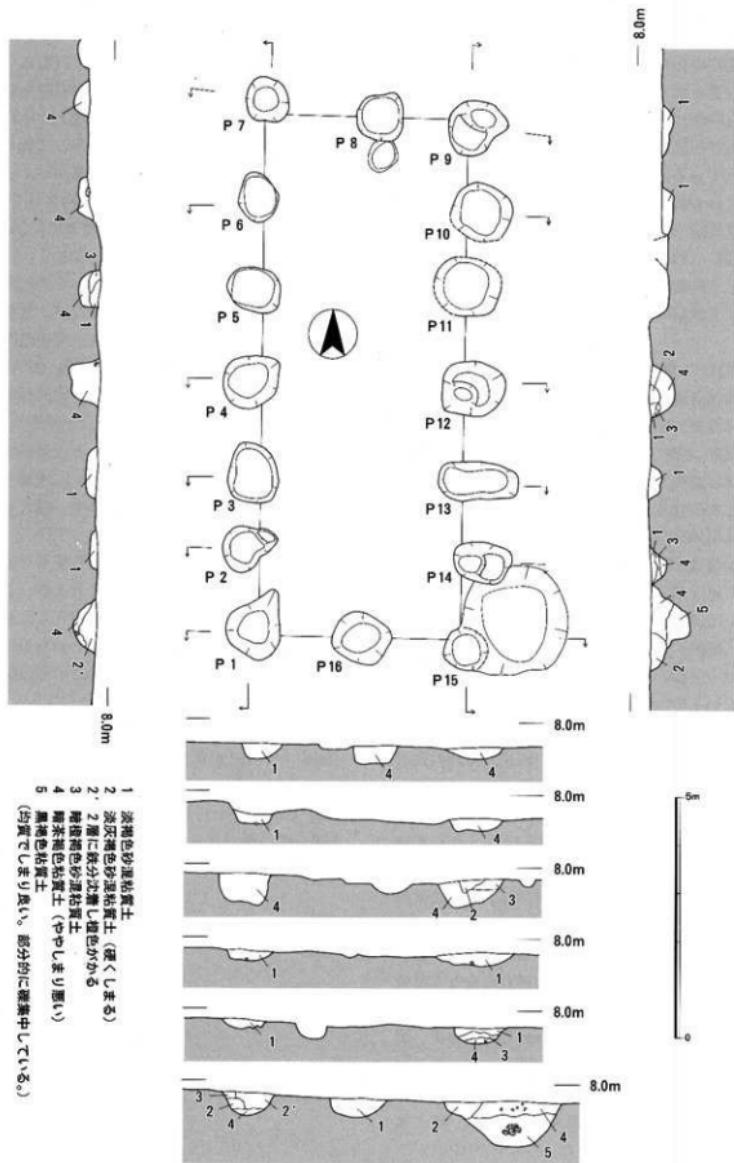
Fig.173 SB01 遺構図 (S=1/100)

(規模) SB01は2間×6間の側柱建物である。平面規模は梁間4.2m×桁行10.8m、面積は45.4m²である。厳密な柱位置は確認できないが、柱間隔は妻側2.1m(7尺)、平側1.8m(6尺)とみられる。

(主軸方位) SB01は南北に長く、建物主軸は方位座標軸に完全に一致する。すなわち主軸方位はN-0°-Wである⁽¹⁾。

(柱穴) 柱穴の平面形は基本的に角の張らない円形で、一部に不定形なものがある以外は

直径1.0m～1.2mである。柱穴底面の標高は7.2m～7.6mで、穴ごとにややばらつきがある。埋土は暗い褐色系の粘質土で、地山の砂粒を含んでいる。P1の上面検出時に抜き取り痕らしきプランを確認したが(写真Fig. 177-1)、その後少し掘り下げる無くなってしまい、断面観察からは確認できなかった。P1以外の柱穴では、いずれも抜き取りなどの掘り返し痕跡はなく、比較的均質な單一土層で埋められているものが多い。柱位置を特定するような土層の特徴は認められなかった。

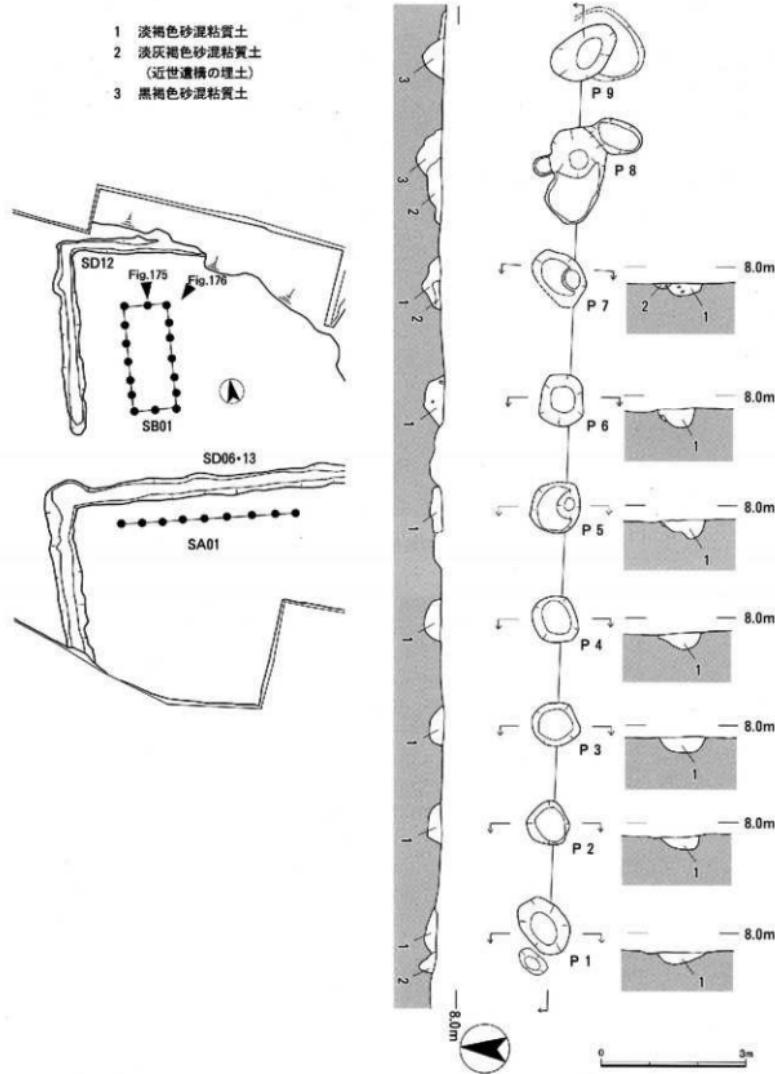
Fig.174 SA01 遺構図 (S=1/100)

（規模） SA01の柱穴は9穴確認している。柱間隔は2.25m（7尺5寸）で、総長18mである。この東側にもいくつか上坑があり（周辺図Fig. 36）さらに柵列が延びる可能性も検討したが、柱筋が通らないこと、中世以降の遺物を埋土中に包含していることなどから無関係のものと判断して除外した。

（方位） SA01は東西にならび、方位はほぼ方位座標軸に一致する。N-88°-Wである。

（柱穴） 柱穴の深さは検出面から30~40cmで、比較的浅い。柱穴底の標高は7.3m~7.4mでほぼ一定である。柱穴埋土は堅く締まっており、基本的に単一の上層であった。したがって抜き取りの痕跡や敵対柱位置（柱あたり）は認められなかった。

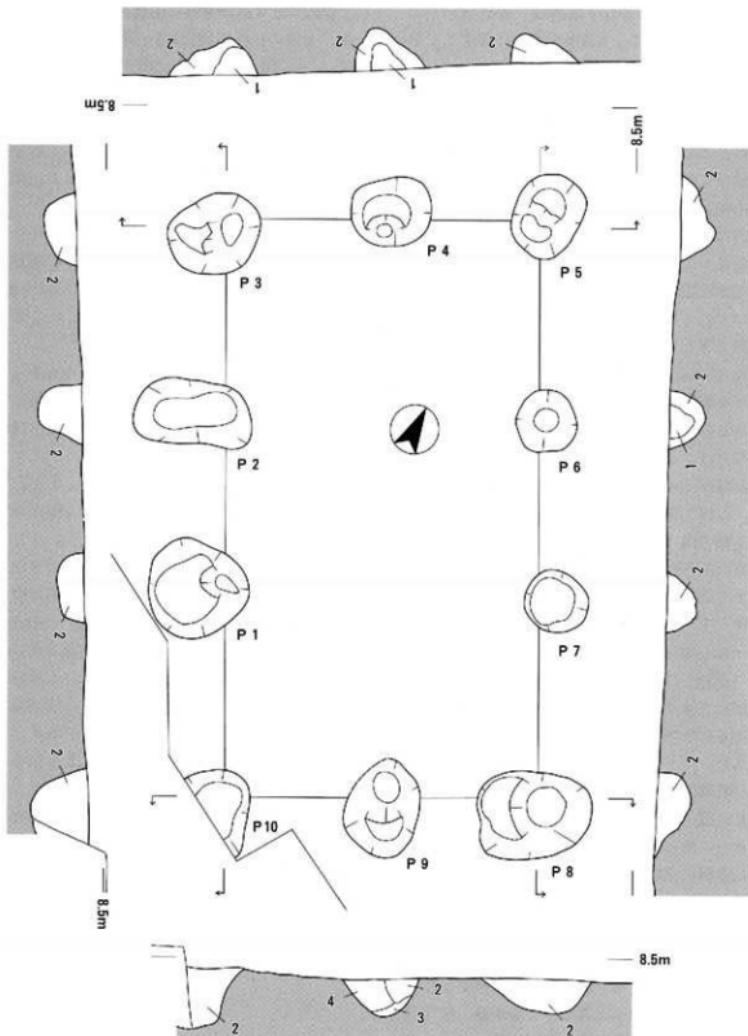
Fig.178 SB03 遺構図 ($S = 1/60$)

(規模) 2間×3間の側柱建物で、平面規模は梁間4.2m、桁行7.2m、床面積30.2m²である。柱間隔は妻側2.1m(7尺)、平側2.4m(8尺)とみられる。柱穴は平面円形で、直径70cm～120cm、検出面からの深さはいずれも50cmほどである。

(方位) 建物主軸(棟方位)は近接する総柱建物群とは異なり、N-27°-Wをとる。

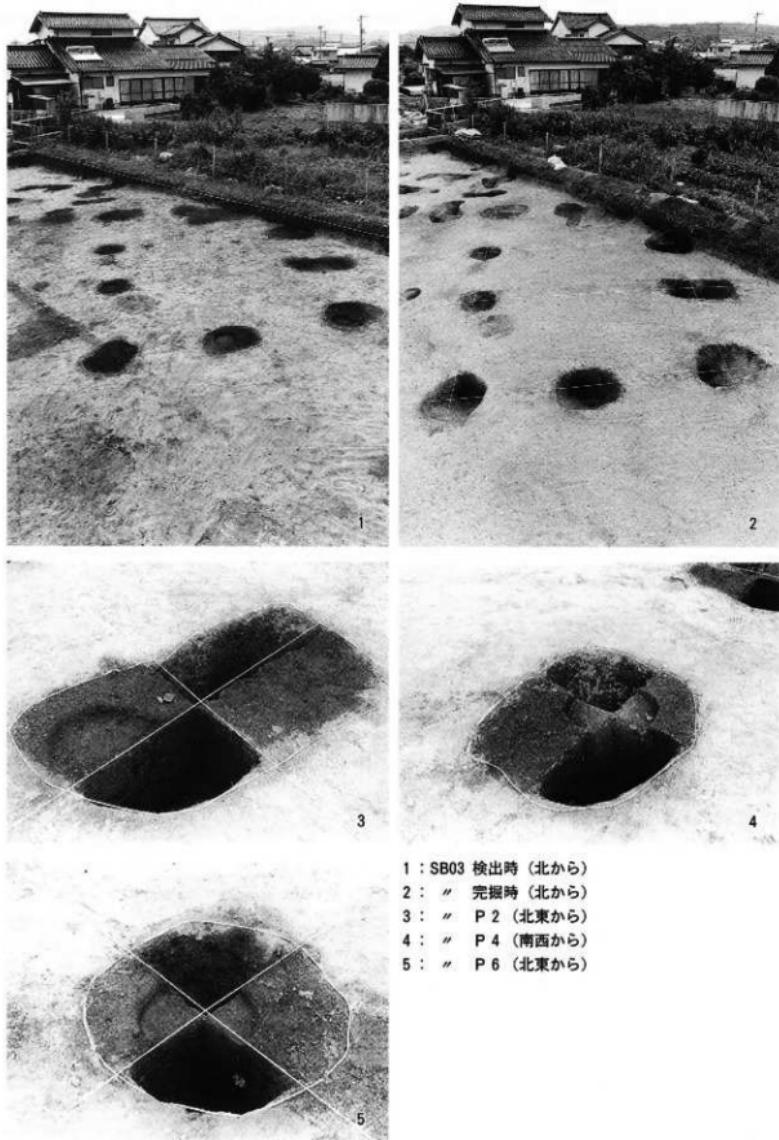
Fig.179 SB03 遺構写真

(埋土の堆積状況) 柱穴埋土は黒味が強く、周囲の灰色砂層(地山)と容易に区別が可能であった(上面検出時写真Fig. 179-1)。一部の柱穴では、この黒色埋土に柱抜き取り痕とみられる掘り込みが確認された(Fig. 179-3/4/5)。抜き取り坑内は褐色味が強い堅く締まった土で満たされている。

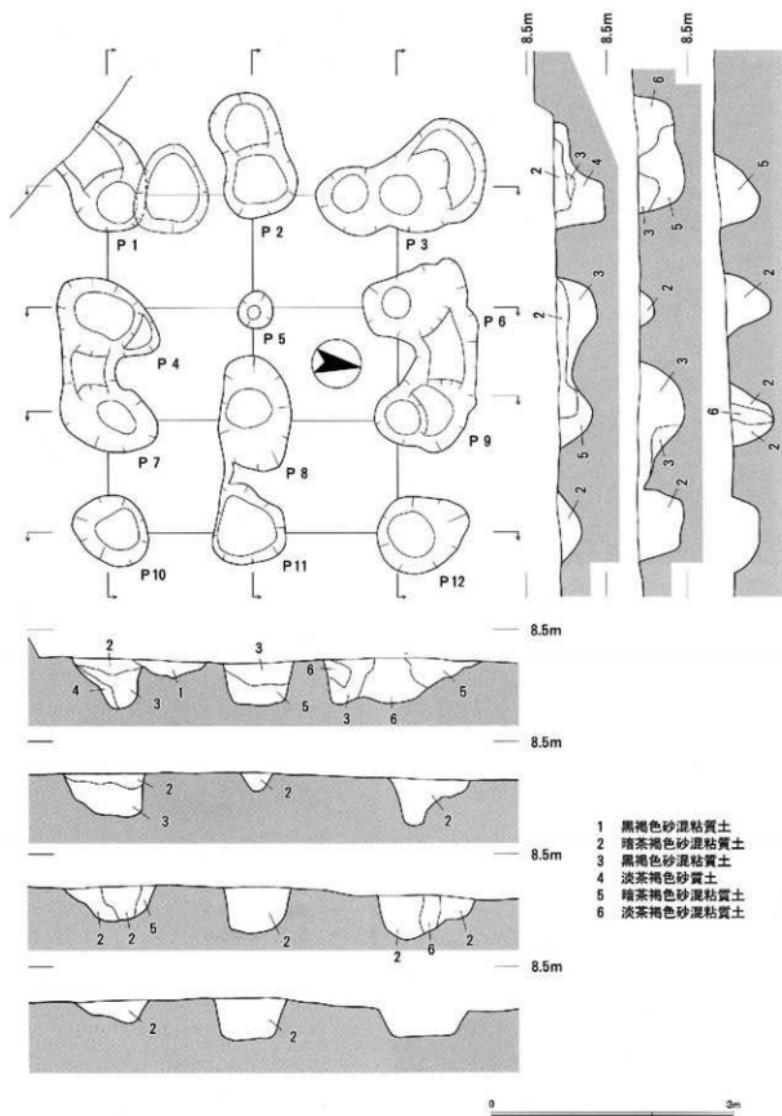
Fig.180 SB04 遺構図 (S=1/60)

(規模) 2間×3間の総柱建物で、平面規模は梁間3.6m×桁行4.2m、床面積15.1m²である。柱間隔は妻側1.8m、平側1.4m前後である。柱穴は基本的に径1m前後の円形で、検出面からの深さは30cm～60cm、標高7.6m前後で若干の差異がある。特に床束柱とみられるP 5は規模が小さく、平面径40cm、深さ20cmと浅い。

(方位) 建物の棟方位は東西正方位に近く、W-7°-Sをとる。隣接して並ぶ3棟の建物SB08、SB09、SB14とは南側の柱筋が直線上に並ぶ。

(埋土の堆積状況) 隣り合う柱穴2箇所が上面では繋がって検出された箇所がある。平側両面の、内側の柱(P 4とP 7、P 6とP 9)である。これらは埋土の状況から一括して柱を抜き取った痕跡である可能性が高い。抜き取り痕は概して不明確なものが多く、全ての柱穴で明確に確認できた訳でない。抜き取り坑に異なる土質の土砂が流入した場合は痕跡を認識しやすいが、そうでない場合は同一上層の中に抜き取り痕が存在している可能性もある。

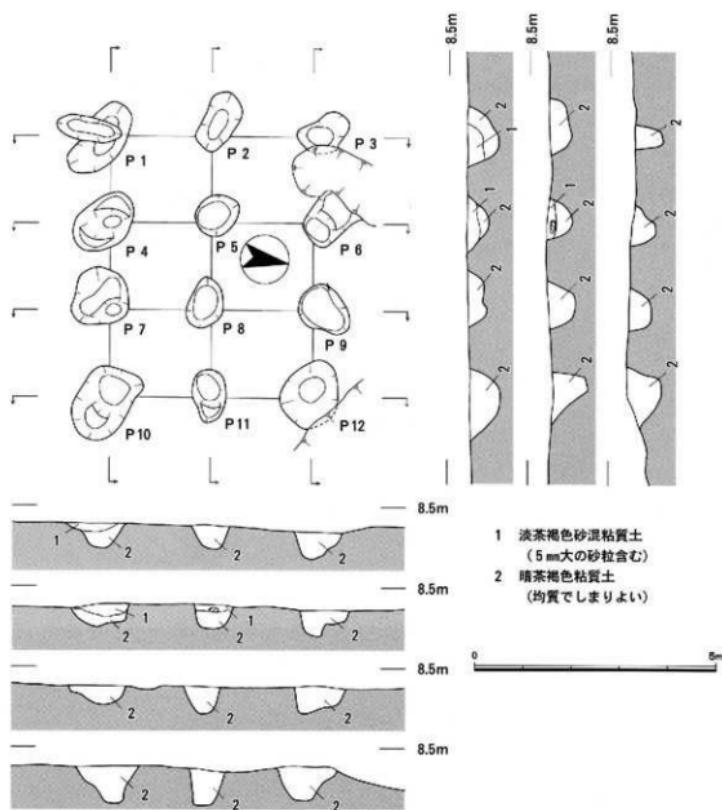
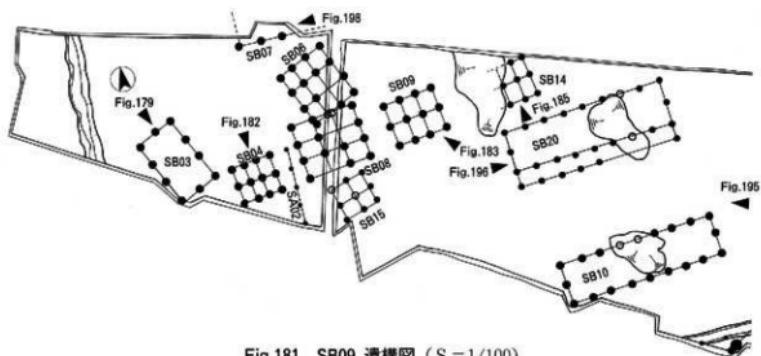
Fig.181 SB09 遺構図 (S=1/100)

(規模) 2間×3間の総柱建物で、平面規模は梁間4.2m、桁行5.4m、面積22.7m²である。柱間隔は妻側が2.1m(7尺)、平側が1.8m(6尺)にとられている。柱穴は径1.0～1.5mの円形ないしは椭円形で、棟通りの柱穴が小さい。しかし柱穴の深さはいずれも深く、検出面から50cm～80cmであった。柱穴底の標高は7.4m～7.6mでほぼ揃う。

(方位) 建物主軸(棟方位)は隣接する建物群と共に通し、W-7°-Sをとる。東西正方位に近い。

(埋土の堆積状況) 基本的に単一上層で満たされており層序の区別は認められないが、一部の柱穴には上面に浅い掘り込みが確認できる。柱抜き取りに伴うものの可能性が考えられる。内桁通り(平側)の柱8箇所についてには柱穴断面が2段掘りになっており、いずれも柱抜き取り時の掘り込みによって生じた段の可能性がある。ただし土層観察からは層位の区別が認められず、これを検証することはできなかった。

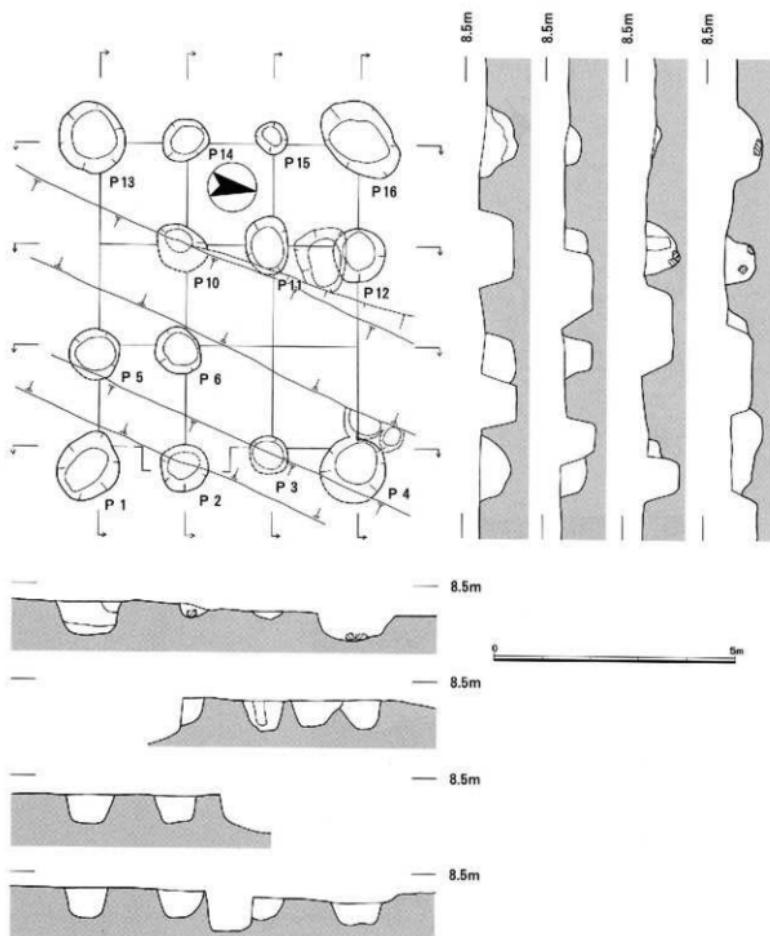
Fig.190 SB08 遺構図 (S=1/100)

(規模) 3間×3間の総柱建物で、平面規模は梁間4.5m、桁行6.3m、面積34.0m²である。柱間隔は妻側が180cm(6尺)、平側が210cm(7尺)にとられている。柱穴は直径1mの円形を基本とするが、掘り込みの浅い小規模なものも含まれる。

(方位) 建物主軸(棟方位)は東西正方位に近く、W-7°-Sをとる。隣接するSB04など、柱筋が通る建物群と共に通している。

(埋土の堆積状況) 埋土は黒色～褐色で周開の地山との区別がつきやすい反面、埋土中の層位については判然とした区別がつきにくく、基本的に単一層で満たされている。唯一P11では柱痕らしい縱方向の層位を確認しており、切り残された柱痕跡か、あるいは抜き取り坑への流入土の可能性がある。現状での計測値で径20cmほどの円柱形に復元される。他の柱穴についても抜き取り痕などは認められない。

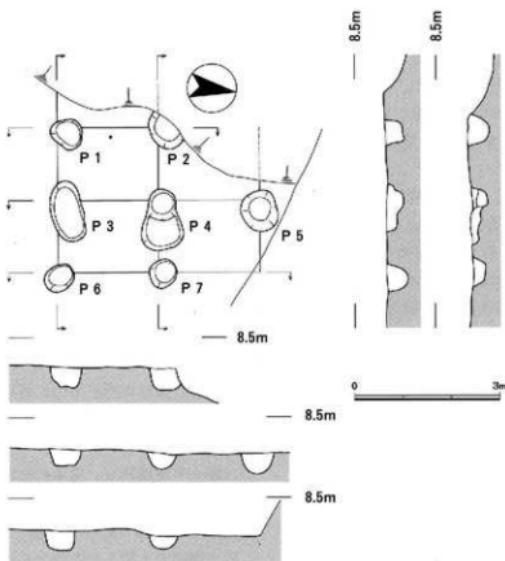
Fig.191 SB14 遺構図 ($S = 1/100$)

（規模） 上記の理由により、2間×2間にあたる部分のみ柱穴を検出して、全体規模は不明である。建物内に柱をもつ総柱建物である。柱間隔は南北2.1m、東西1.5mで、南北の間隔が広い。南辺の柱筋は隣り合うSB 09と直線上にそろうため、同時に機能し類似する構造の建物である可能性が高い。その場合想定されるのは2間×3間、あるいは3間×3間の規模であるが、後者の場合南北に長い建物となり他の建物と棟方向がそろわない。したがって、2間×3間であった可能性が高いと考えられる。その場合、復原される規模は梁間4.2m、桁行1.5m、面積18.9m²となる。柱穴の規模は小さく、径60cm前後の円形で、検出面からの深さは30cmほどで一定する。柱穴底の標高は7.4mである。

（方位） 東西棟と仮定した場合の建物主軸（棟方位）はW -7° -Sで、隣接して並ぶ3棟の総柱建物と一致する。

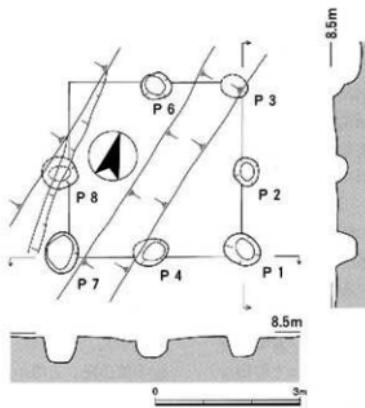
Fig.192 SB15 遺構図 ($S = 1/100$)

(規模) 柱穴が残存していて確認しうる規模は、2間×2間分である。柱はさらに西側に延びて存在した可能性もあるが、水路のため不明となっている。また総柱建物の場合建物内にある床束柱についても、ちょうど水路にあたっており有無が確認できない。したがって総柱建物かどうかは不明である。柱間隔はいずれも1.8mで、妻側と平側が等しい。確認できた2間×2間の建物と仮定すれば3.6m×3.6m、平面正方形で面積13.0m²のかなり小規模な建物ということになる。あるいはさらに柱が西へ1間分延びていたと仮定するならば、2間×3間で梁間3.6m、桁行5.4m、面積19.4m²となる。

(方位) 東西に長い建物と仮定するならば、主軸方向（棟方位）はW-15°-Sとなり、東西正方位から幾分反時計回りに振っている。すぐ北側に隣接する総柱建物群は主軸方位がW-7°-Sであるため、これらとは方位が一致しない。

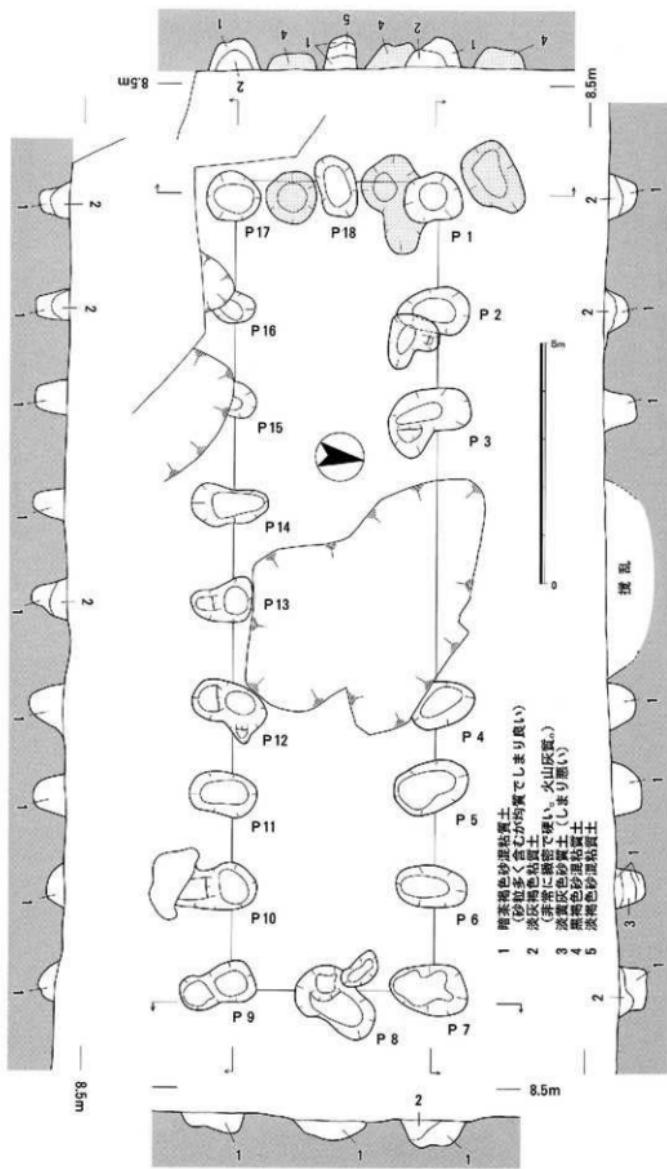
Fig.193 SB10 遺構図 (S = 1/100)

（規模）2間×8間の側柱建物で、梁間4.2m、桁行16.8m、面積70.6m²の規模をもつ。縦横が1:4の比率をもつ細長い建物である。柱間隔は妻側、平側ともに2.1m（7尺）に取られている。SB20に付随するような庇はつかない。柱穴は南北に長い楕円形で、長短径140cm×80cm、検出面からの深さ70cm前後である。

（埋土の堆積状況）基本的に單一層で満たされているが、一部の柱穴には柱抜き取りの可能性がある掘り込みを確認できた。Fig. 193の上層図で2層とした部分にあたる。この緻密で堅い粘質土は他の建物でも確認されており、共通して柱抜き取り孔に流入していたものである。

建物西の妻側では、他の建物とみられる柱穴が重複している。Fig. 193でアミ掛けした部分で、SB10との切り合いからSB10に先行する古い建物とみられる。確認した3箇所の柱はこの建物の北東角にあたり、さらに柱は調査区外の西へと続くものとみられる（周辺図Fig. 171）。

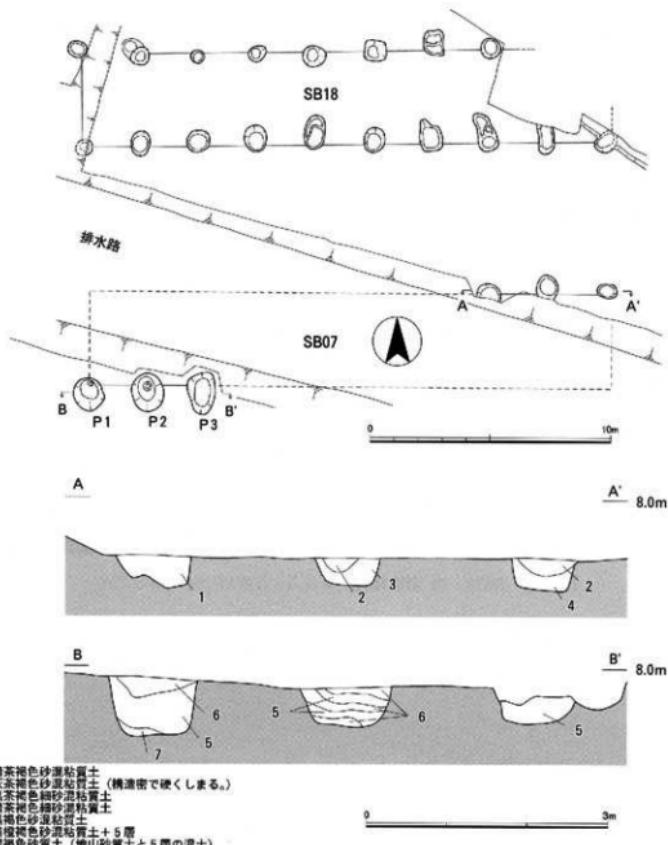
Fig.197 SB07 遺構図 (平面図 S = 1/200、土層断面図 S = 1/60)

（規模）Fig. 197に示したように、柱は平側両辺の柱列のうち、建物角にあたる3箇所ずつの柱穴を検出している。建物がこれ以上東西に延びないことから、桁行は21.6mと復原可能である。梁間についても上での計測で約4mとなる。したがって面積は86.4m²である。平側の柱間隔は2.4mで、SB18と柱筋がそろう。平側は柱間9間である。妻側については柱間2間と推定される。この場合柱間隔は2.0m～2.1mとなる。

（方位）東西に細長く、方位座標軸とはほぼ一致するが、ごくわずかに反時計回りに軸方位が振れる。W - 2° - Sである。

（埋土の堆積状況）神戸川に近いG 3区は後世の削平によって遺構残存度が低い。したがって南辺の柱穴は深く、平面規模も見かけ上大きい。土層に明確な抜き取り痕、柱痕などはない。P 2のみ、ゆるやかに傾斜する互層状の堆積が認められた。

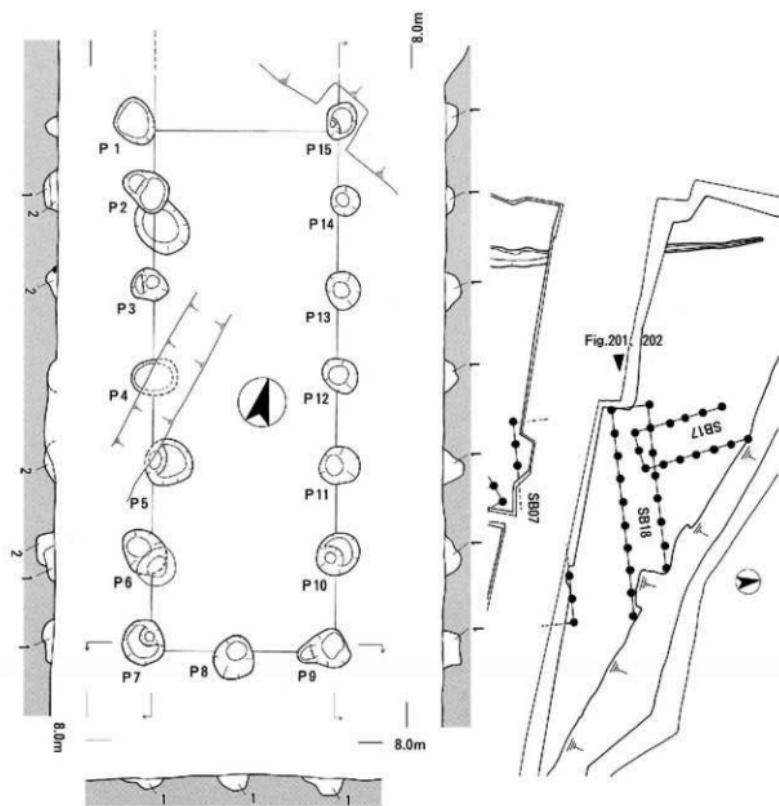
Fig.199 SB17 遺構図 (S=100)

(規模) 2間×6間の側柱建物である。梁間は約4m、桁行10.8m、面積43.2m²である。北側にやや柱筋と外れる土坑があり、これが一連のものとすれば桁行7間になる可能性もある(周辺図Fig. 171)。柱間隔は妻側が1.9m～2.0m、半側が1.8mである。

柱穴は径70cm～90cmの円形で、検出面からの深さ約30cmと浅い。かなり上面が削平されているためとみられる。

(方位) 主軸方位(棟方向)は南北に近いが、やや反時計回りに振れている。N-12°-Wをとる。重複して建てられるSB18の主軸方位とは80°の角度をなす。

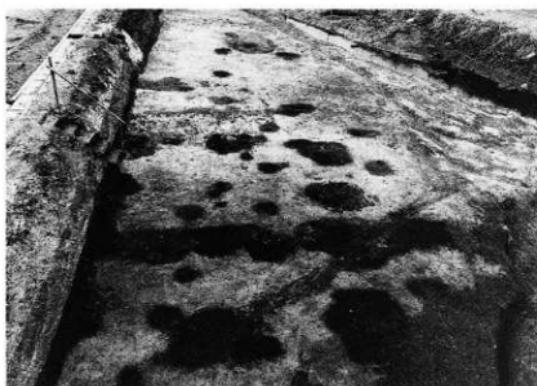
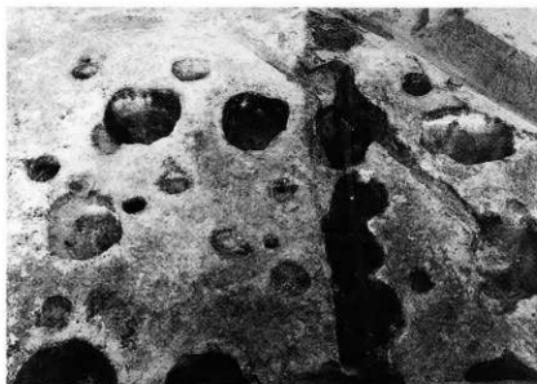
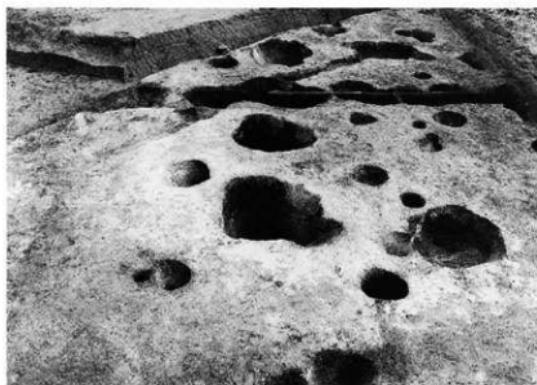
Fig.208 SB21・22 遺構写真

1 : SB21、北東から、上面検出時

2 : SB21、南東から、完掘時、
切り合っているのはSB16の
布摺状柱穴

3 : SB22・21、南西から、完掘時

SB21(遺構図Fig. 206、遺構写真208)

SB22(遺構図Fig. 207、遺構写真208)
