重要文化財松江城天守修理工事報告書

昭和三十年三月

松江城天守修理事務所

本書は文化財保護法により国費の補助を受け、松江市の直営事業として昭和二十五年六月一日着工し、昭和三十年三月三十一日竣工した重要文化財松江城天守の修理工事報告書である。

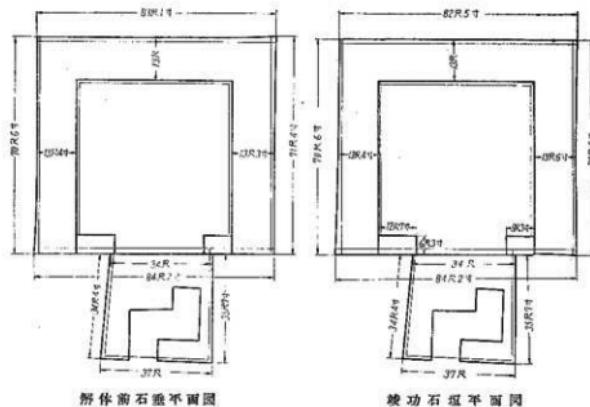
松江城天守石垣平面圖

天守台石垣櫓の形式および備足石 天守台の石垣上部の平面角度は大体原角で、引通し跡において中央部が内部へ稍弯曲していた。附櫓石垣平面は甚しく梯形をなしていた。石積の形式は前記のことく自然石と割石とで巧みに積まれ、長谷は長谷突互の横積でその法勾配は極めて少なく左表の通りである。

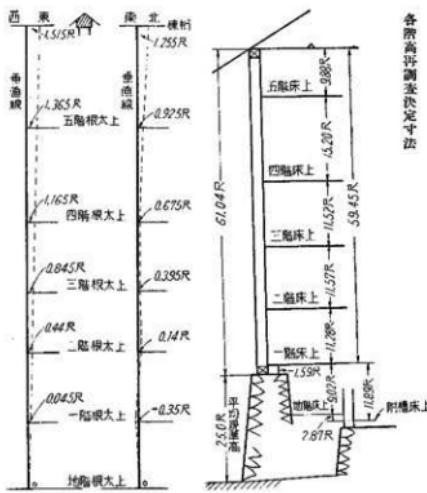
各階高調査を決定する法

建物の階高調査 各階の階高は上階の荷重により部材の圧縮損傷朽または床上げ等のため各階共に基しい高低差があつたが、通貫を基準として厳密な調査の結果左図の通りであつた。

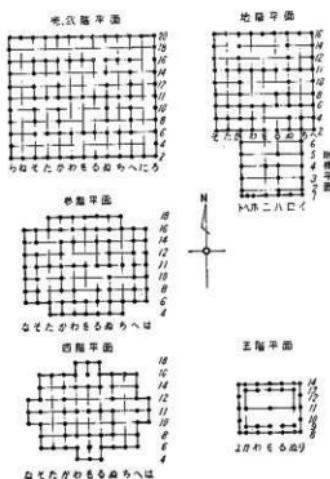
建物の傾斜及び床面の沈下状態 天守は石垣の沈下に伴い上図のごとく全体に東北面に向い傾斜していた。

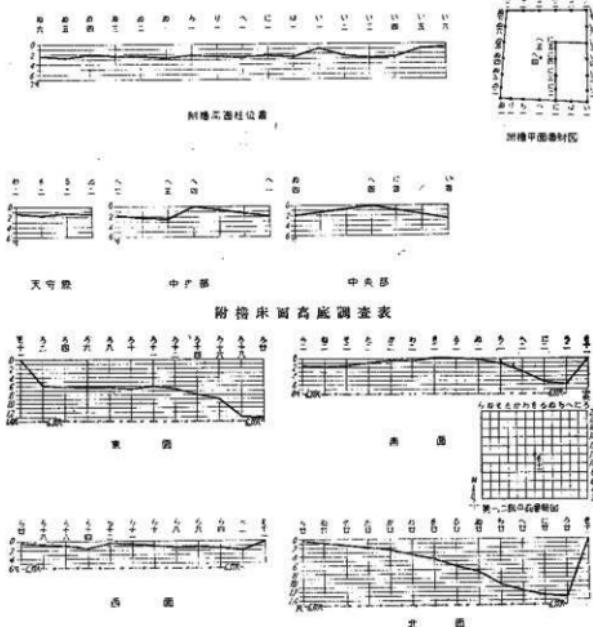
各階平面圖

石垣の沈下に伴い各階の床面は左表の通り各所不同沈下

を示してある。なお建物の符号番付は左図のごとくである。

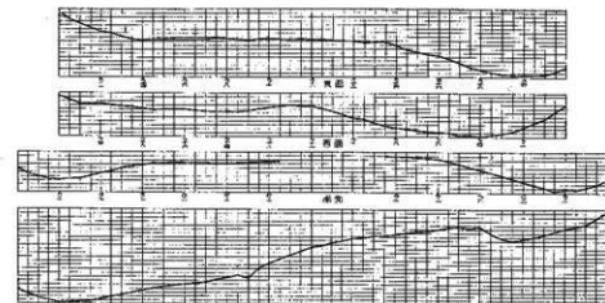
松江城天守第一重軒先高低表

右図において西側北部の垂下の少いのはこの部分が明治二十七年に修理されていた結果である。

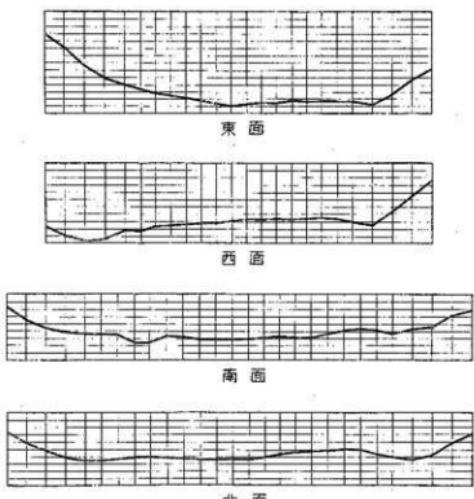
松江城天正第五次奉先高低表

以上各部材は全休に破損腐朽甚だしく再用可能のものは少なかつた。

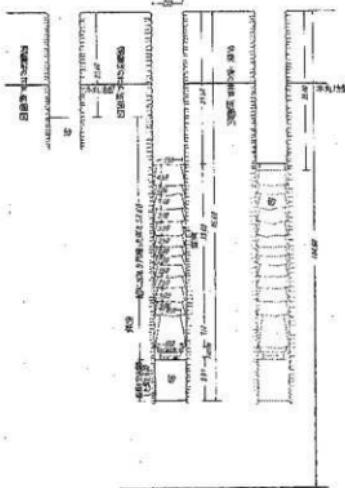
井戸断面図

天守の地階中央部には直角六尺六寸自然石（益五、六寸）積の四形井戸がある。深さは地階地盤より二十三尺で井戸底は真砂で埋まっていた。

底を割下ることとした。その結果は完全に飲料用の掘井戸で範城の場合に備えたものであることが明らかとなつた。

地階中央部の堀井戸は第三京第一節に記載の通り飲料用の井戸であつたことが明らかとなつたので、掘上げた土砂はその廃棄戻した。

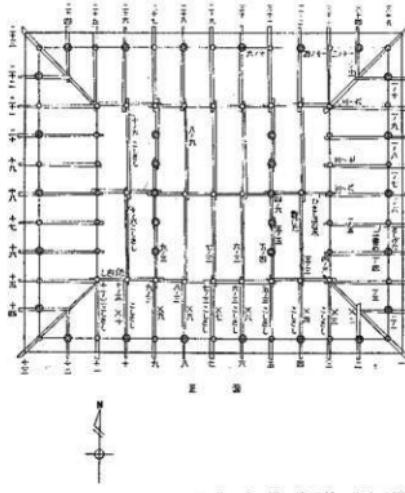
二階床伏旧番附圖

一、一・二階床梁の上部及び柱の根元には左図のごとき文字が刻み彫りで記されてゐた。その書体は達筆な草書文字で、形方も優秀なものであつた。部村の名称には方位を記し、例え東面の出梁を「ひがしひな木敷ばた」と記し、また
