史跡 荒島古墳群・仲仙寺古墳群

—整備事業報告書—

島根県安来市教育委員会

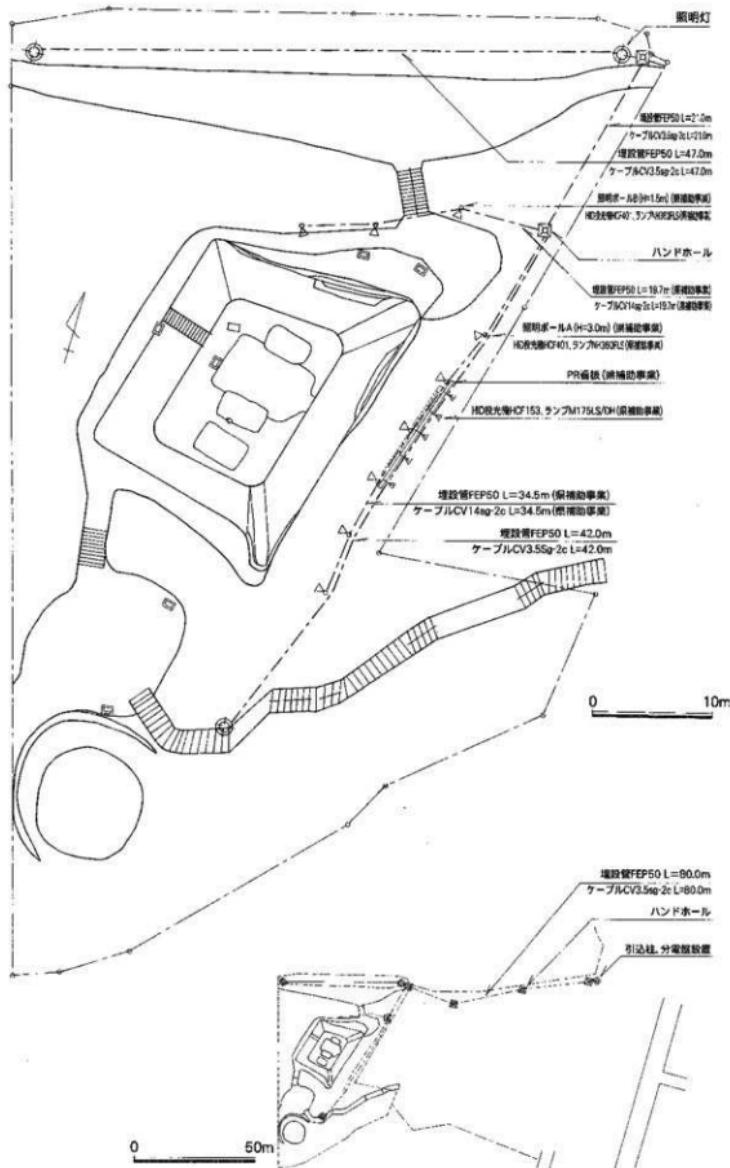
第12図 塩津山墳墓群電気設備平面図 (S = 1/400, 1/2000)

属製の照明ポール上に設置した。なお、この照明にあたっては照度が均等になるよう照明試験を実施し、開通前の高速道路上から視覚的な確認を行った。

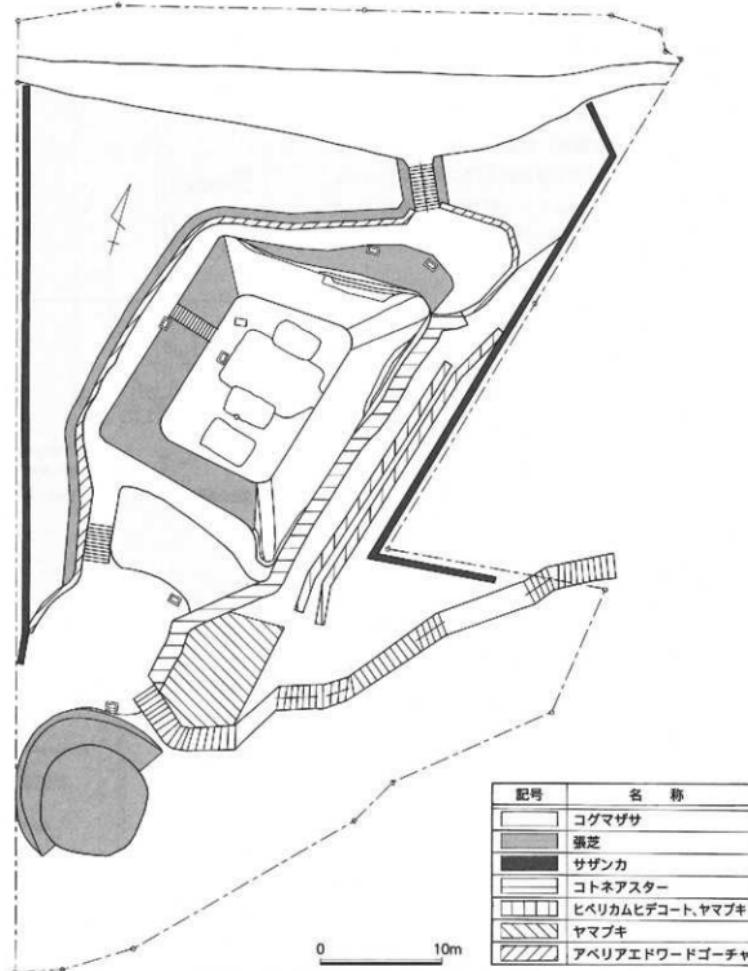
第15図 塩津山墳墓群植栽平面図 ($S = 1/400$)

防止のための張芝、ジオファイバー工法により造成した1号墳東側テラスに、墳丘の視界を妨げないよう低木のコトネアスター、1号墳東側斜面の階段状に法面保護した部分には黄色の花をつけるヤマブキとヒベリカムヒデコートの混植、2号墳北側の広場斜面にヤマブキをそれぞれ植栽した。また、2号墳東側斜面には厚層基材吹付を実施した。

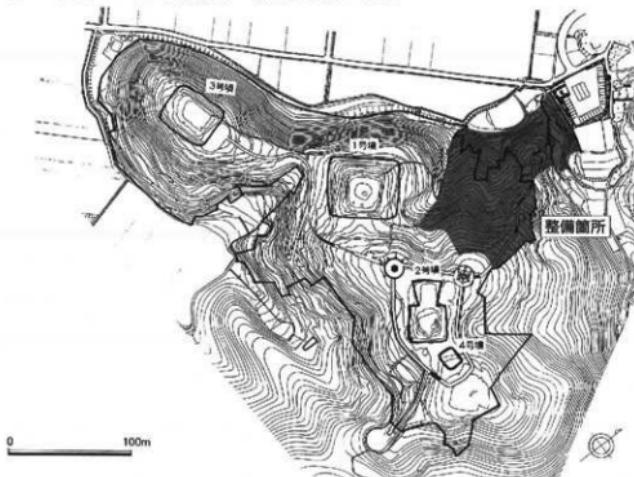
第16図 造山古墳群法面保護工事箇所図 (S = 1 / 4,000)

計画地の造山古墳群北側斜面は火碎岩（荒島石）に貫入岩（ドレライト）の貫入境界付近にあたり、裾部西端では荒島石が表出している。ドレライトは荒島石に貫入する際、荒島石との温度差（約1,000°C）により収縮し、亀裂が発達する。貫入境界に近いほどドレライトは多亀裂となり風化作用の影響を受ける。このように、北側法面部はとりわけ脆弱な地盤であり、植生を無くし裸地にすると斜面の不安定化を招く。そのため安定した盛土を行い、植栽により一体的に表層を保護する必要がある。

北側斜面は全体に緩傾斜であるが、裾部法面は30°以上の急勾配である。そのため、表層の崩落を食い留める必要から、土留構造物の設置が必要である。

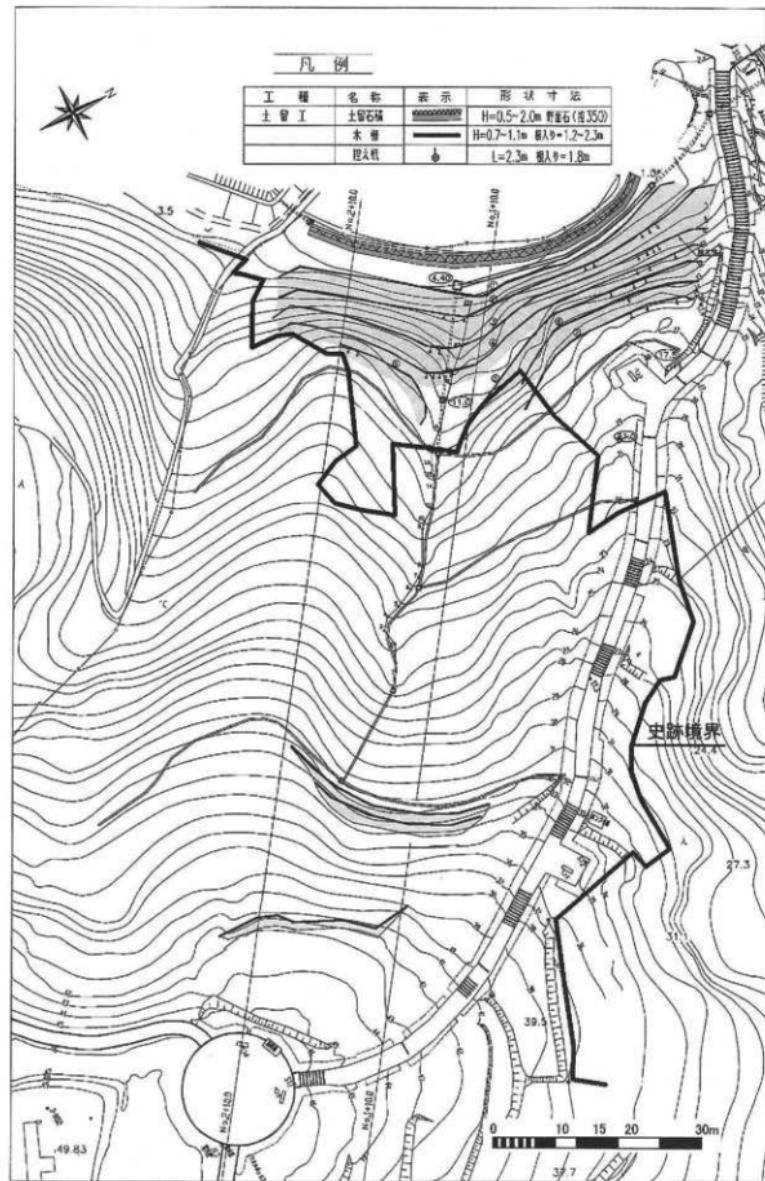
第18図 造山古墳群造成工・土留石積平面図（全体、S = 1 / 700）

北側斜面史跡指定地内の主な工事は、勾配の急な部分の上留工（木柵）及び造成工（植栽用盛土）、緩斜面には表層を保護するために植栽工（ヒラドツツジ植栽及び破碎チップ敷きによるマルチング）、雨水等の表面排水をスムーズに法尻方向に流下させるための排水工を実施した。その他、市単独事業で平成16年度の台風23号による災害復旧工事（植林伐採・搬出約40本）を実施した。

史跡指定外の法面保護工事は市単独事業で実施した。当事業は起債対象事業（地域活性化事業、地域文化財・歴史的遺産活用事業）である。主な工事は、勾配の急な山裾部分の土留工（木柵、法尻には石積）及び造成工（植栽用盛土）、表層を保護するための植栽工（ヒラドツツジ植栽及び破碎チップ敷きによるマルチング）、排水工等を実施した。

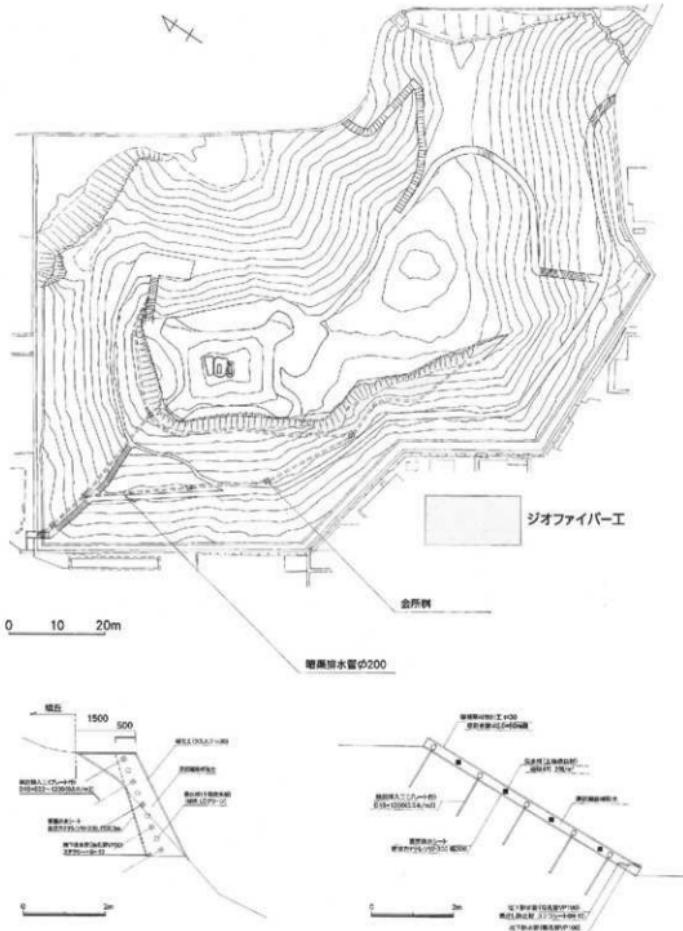
第25図 仲仙寺支群ジオファイバー工施設図 ($S = 1/1000$) 標準断面図 ($S = 1/120$)

8号墳・9号墳南西側はすぐ崖面となっており、土砂の流失が著しく法面の一部はオーバーハングしていた。そこで、オーバーハングしている部分については切土除去した後、法面保護工事を実施した。法面保護工事は、景観に配慮しながら法面保護工事を行えるジオファイバー工法を行った。当初、すべてジオファイバー工法の中の法面タイプで施工する予定であったが、整備専門委員会の中で9号墳の将来の墳丘復元スペースを取ることや9号墳を周回できるよう造構からすぐ崖となっ

ている9号墳南側に盛土を実施し約2mの平坦面を設けることが提言されたため、9号墳南西側についてはジオファイバー工法の擁壁タイプに変更した。法面保護工内の排水は暗渠排水とし、途中会所枠を設け公園西側側溝に排水している。崩壊していた既存のコンクリート製擬木柵を撤去、新たに法面肩部に転落防止用のプラスチック製擬木柵を設置した。

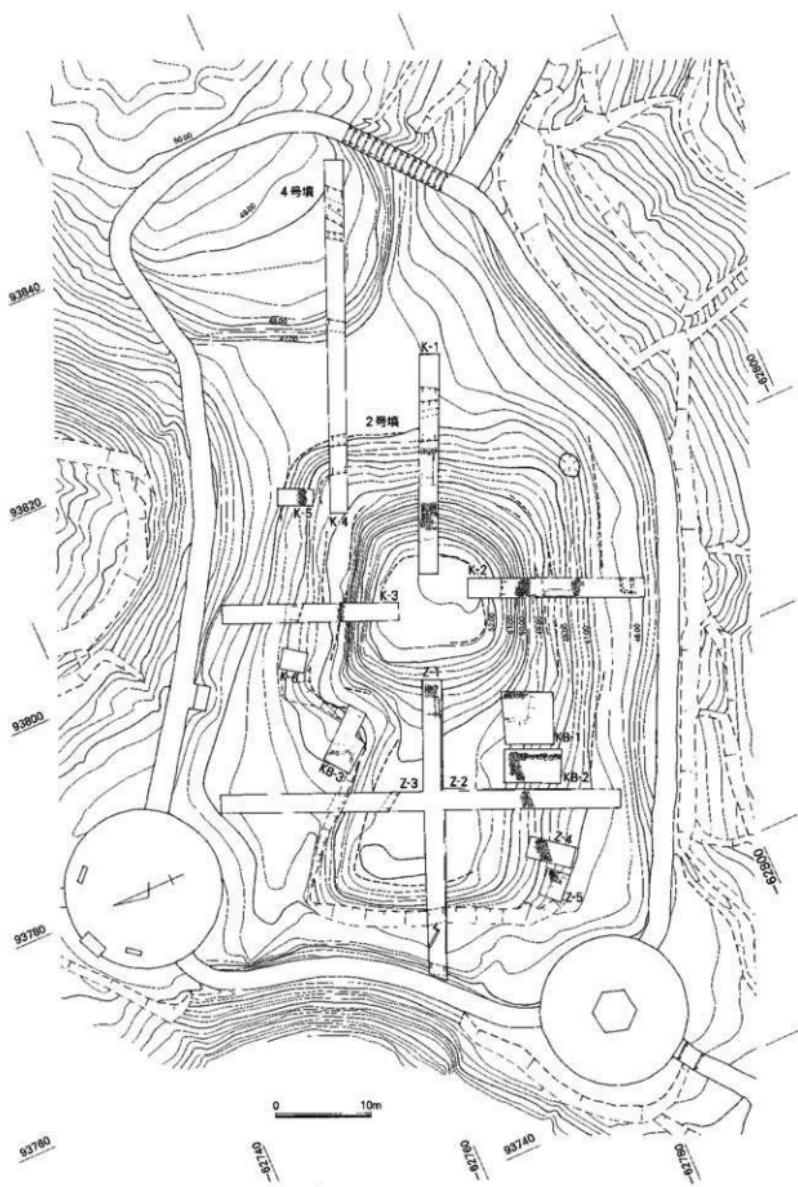
第30図 造山2号墳、4号墳現況地形測量及びトレンチ配置図 (S = 1 / 500)

後方部東側の墳端位置および葺石・段築の状況を調査するため、後方部の主軸上に設定した長さ約22.4m・幅約2mのトレンチである。

墳丘は上段と下段の二段築成で構築され、現状で約2.5mの幅広い段築平坦面を造成しており、その平坦面には埴輪列を配している。本トレンチでは、墳丘下段端部の標高は約46.8m・上段の下端は標高約48.8m・墳丘盛土の最上部は標高約51.5mであることから、下段の高さ約2.0m・上段の高さは2.7m以上となる。墳丘外側の平坦面の有無は、下段葺石の根石から外側にわずか幅20cmほどしか墳丘流上がり残っておらず、それ以降は地山まで耕作がおよんでいることから不明である。

墳丘の構築は、墳丘端部から高さ約1.0m地山の削り出しによって整形した後、標高47.7m付近の下段中ほどから現状で厚さ約3.8mの盛土による墳丘築造をおこなっていることが確認された。なお、本トレンチ内では旧表土が確認されたが旧表土層が外側に向けて不自然に厚さが薄くなっていることから、墳丘築造の際旧表土層が地山までは至らない程度に整形されたものと考えられる。

後方部北側の墳端および葺石・段築の状況を調査するため、後方部の北側に墳丘主軸に直交するかたちで、長さ約18m・幅約2mのトレンチを設定した。

墳丘は二段築成で構築されている。本トレンチでは、上段の下端は標高約48.8m・墳丘盛土の最上部は標高約51.6mであることから、上段の高さは2.8m以上となる。現状で約1.7mの段築平坦面を有しているが、墳丘流土が上段葺石の根石からわずか約40cmの幅しか確認されないことから、それ以降の段築平坦面は後世の耕作が及んでいることが推定される。墳丘の構築は、墳丘の下部を地山の削り出しによって整形した後、後方部南側や北側に設定したトレンチよりも標高約48.4m付近とやや高い位置より、現状で厚さ約3.15mの盛土による墳丘築造を行われているのが確認された。

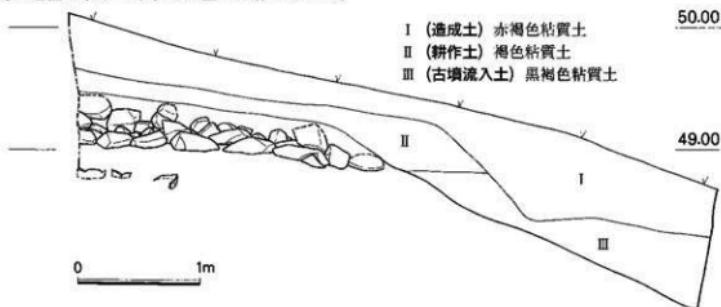
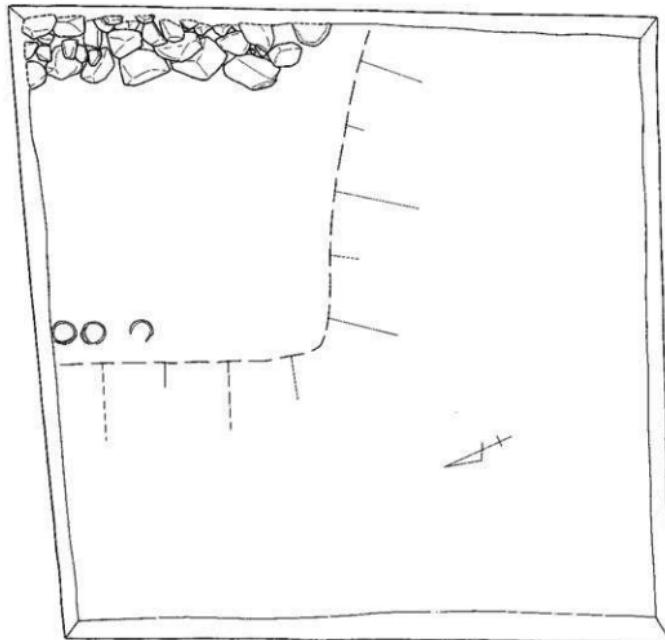
第38図 造山2号墳KB-1トレンチ葺石・埴輪列実測図 ($S = 1/40$)

墳丘南側のくびれ部の状況を調査するため5×5mのトレーンチを設定し、後方部上段葺石端部および段築平坦面に配された埴輪列を検出した。

後方部上段の葺石はトレンチ内で高さ約40cm確認できる。トレンチ外に続いているため全体の残存状況は不明である。後方部上段葺石の下端のレベルは、後方部の南西コーナーに向けて序々に下がり標高約49.0~48.8mである。約40~50cm前後の根石を据えた後、根石よりも比較的小型の亜円礫を葺いている。その根石より現状2.2mの段差平坦面を有している。

埴輪列は上段葺石の根石から約1.9m離れた位置にあり、トレンチ内に3個体確認できた。トレンチ北端の埴輪列の並びは、埴輪の中心部から測定して約30cmの間隔で設置してあった。なお、埴輪列の埴輪は取り上げず原位置で保存している。

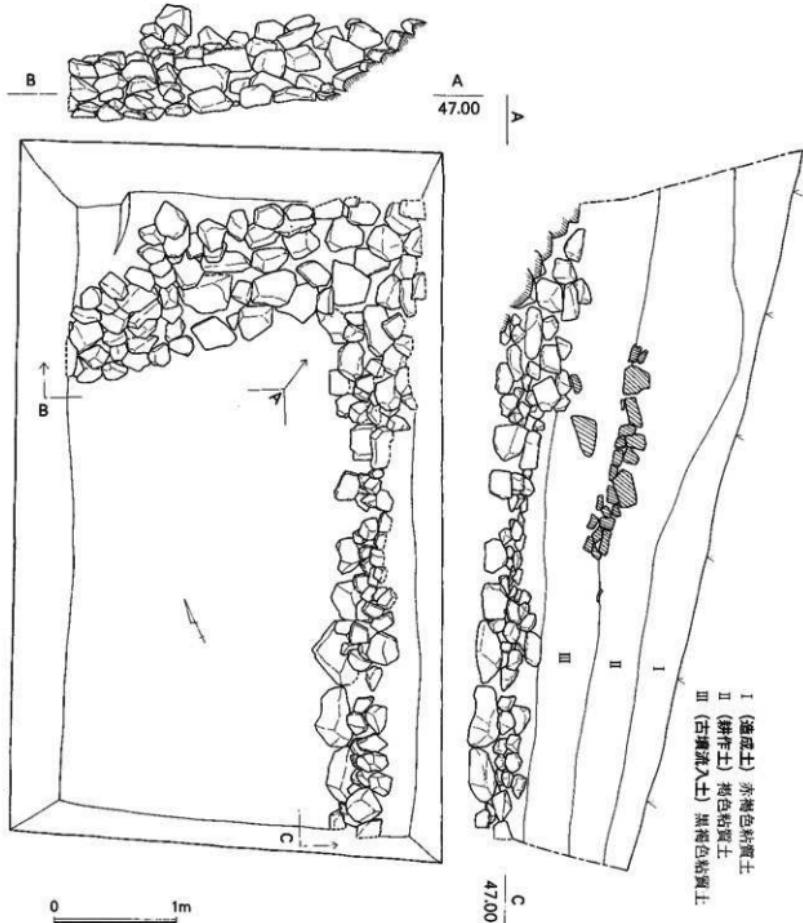
第39図 造山2号墳KB-2トレンチ葺石実測図 ($S = 1/40$)

墳丘南側のくびれ部の状況を調査するため、KB-1トレンチ西側に約5.6×3.6mのトレンチを設定した。このトレンチは平成2年度調査のT-2トレンチと一部重なっている。

耕作土を取り除くとおびただしい転落葺石と埴輪片が散乱しており、これらを取り除くと、高さ後方部側で約0.6m、前方部側で約0.9mの比較的良好に葺石が遺存していた。KB-1トレンチの後方部上段葺石下端は標高約49.0mであるが北西コーナー付近でやや下がり標高約48.8m・KB-2トレン

チの後方部葺石下端のくびれ部最奥部コーナー部の標高が約47.0mで北西コーナーに向けてやや下がりトレンチ南端で標高約46.7mであることから、下段の高さはくびれ部最奥部で約2.0m・北西コーナーよりで約2.1mとなる。また、前方部側面の葺石は、くびれ部最奥部から西側の前方部端部に向けてやや下がり、くびれ部最奥部で標高約47.0m・トレンチ西端で標高約46.8mである。

くびれ部葺石の最奥部コーナーには下から順に一列に置かれた階段状の石の配列が見られ、その石を基準に両側に張っていたものと考えられる。また、階段状の石の配列から前方部側に約1.2mの場所に区画石列が確認された。後方部側と前方部側の葺石の構築状況には若干の違いが認められ、前方部側は後方部上段（K-1、K-2トレンチ）の葺石のように約20~30cmの根石を半分埋め込むよ

うに据えた後、同様な大きさの亜円礫を巧みに配しているのに対し、後方部側は後方部下段（K-1、K-5トレンチ）で検出されたものと同じように長さ約50cm前後の比較的大きめな根石を据えた後、20cm前後の比較的小型な亜円礫で斜面を葺いていた。

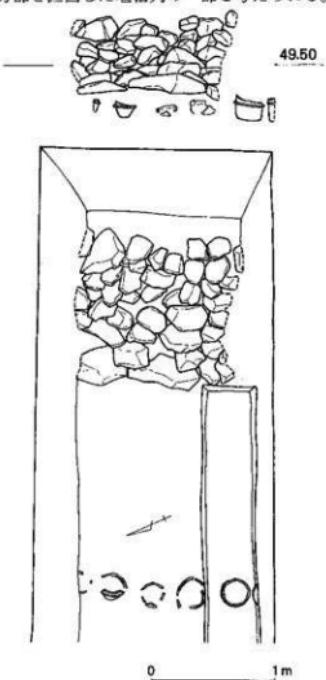
第41図 進山2号墳Z-1トレンチ裏石・埴輪列実測図
(S=1/40)

後方部と前方部の接続状況、前方部墳端、平成2年度に調査された石組遺構の性格を調査するため、前方部の主軸上に長さ約29m・幅2mのトレンチを設定した。このトレンチは平成2年度調査のT-1トレンチと一部重なっている。調査の結果、トレンチ東端で後方部上段葺石端部および前方部側墳頂平坦面に配された埴輪列、前方部のほぼ中央で石組遺構を検出した。

前方部墳頂部分は、後方部上段葺石の根石より約2mのところまでは地山削り出しにより標高約49.2m付近ではほぼ水平に造作している。これは埴輪列が検出され、またその上には古墳流入土が堆積していることからほぼ築造当時の姿を留めているものと推定される。後方部上段葺石の根石より約2m西側から前方部端部にかけては現状で最大厚さ約0.5m盛土が施され、前

方部端部に向けてゆるやかに高くなっている状況が断面図から見て取れる。現状で最も高所で標高約49.5mを測る。また、前方部の盛土の中には旧表土を掘削したブロックが天地逆に盛られている状況が見て取れた。これは墳丘やその周囲の地山を削り出し、さらにその削った土をすぐに盛り上げて築成していることを示しているものと考えられる。

埴輪列は上段葺石の根石から約1.6m離れた位置に6個体確認でき、欠損部分は見られなかった。埴輪の中心部から測定して約30cmの間隔で設置してあった。埴輪設置孔は、地山を幅約28cmの溝を掘って埴輪を設置後掘った土で埋め戻していることから、プランでは確認できなかった。なお、埴輪列の埴輪は取り上げず原位置で保存している。

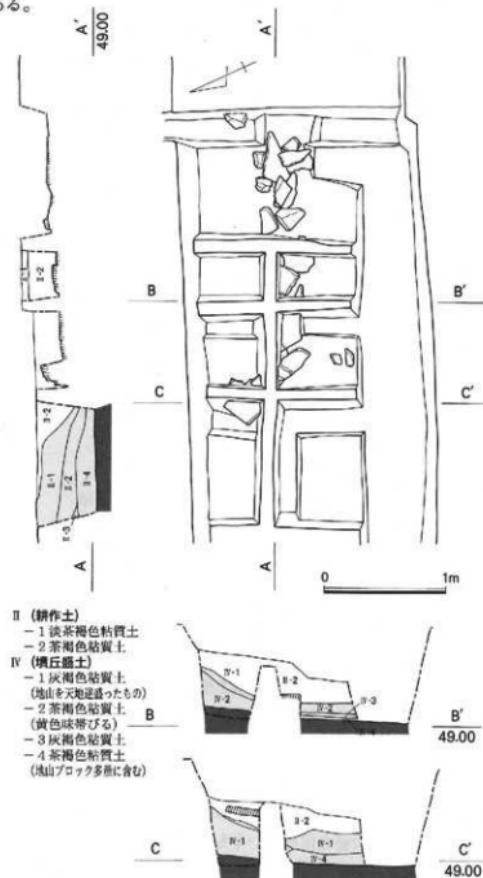
第42図 造山2号墳前方部石組造構実測図 (S = 1/40)

石組造構は平成2年度の調査で発見されたもので、前方部のほぼ中央から板状石材が集中している状況が検出され、また板状石材の南側約35cmの位置で、盛土上面から鉄錆が出土していることから埋葬施設の一部と推定されていた。今回、東西方向に約2.4mの範囲で板状石材を検出した。前回の調査では、石組造構の東側の南北方向の上層調査で板状石材が盛土上

面に張り付くかたちで検出され古墳に伴うものであると推定された。しかし、今回の調査では石組遺構の東側で前回の調査時と同様に盛土上面に張り付くかたちで検出されたが、ほぼ中央と西側の南北方向の土層調査では板状石材が盛土が残存している層からやや浮いている状況と完全に浮いている状況が断面図から観察された。のことから今回の調査ではこの石組遺構は古墳に伴う埋葬施設ではないと判断したが、その時期や性格については不明である。

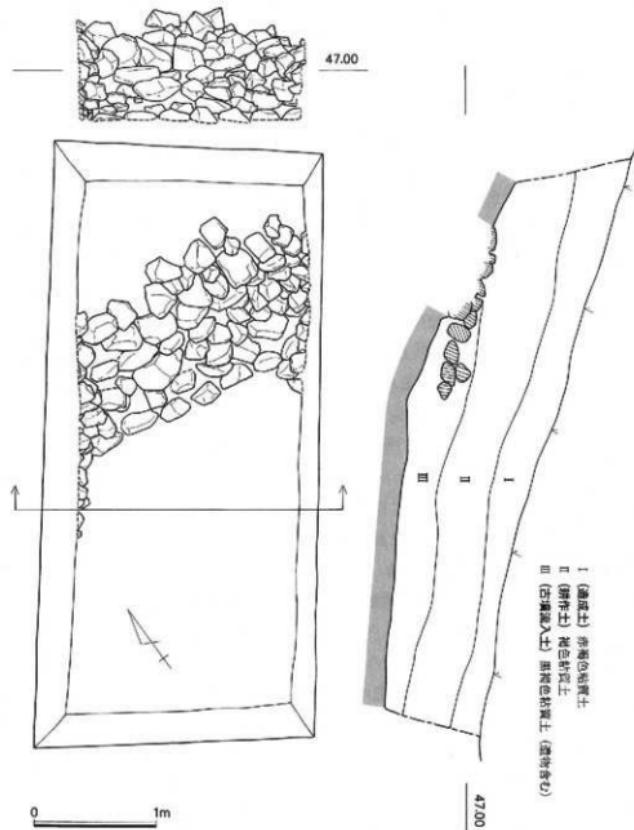
第45図 造山2号墳Z-4トレンチ葺石実測図 (S = 1/40)

前方部側面の平坦面は地山を削り出して造作して、トレンチ内で長さ約3.3mを測りトレンチ外に続いている。

葺石は高さ約0.9m残存していたが、それより上の墳丘はZ-2トレンチと同様に地山まで大きく削

平を受けている。前方部側面葺石端部は西側の前方部端部に向けてやや下がり気味に築かれ、トレンチ東端で標高約46.8m・西端で標高約46.7mを測る。葺石は約20~30cmの根石を墳に半分埋め込むように据えた後、同様の大きさの亜円礫を巧みに配している。トレンチ東側に区画石列とも考えられる目地を通すように石を縦に並べている状況が観察された。

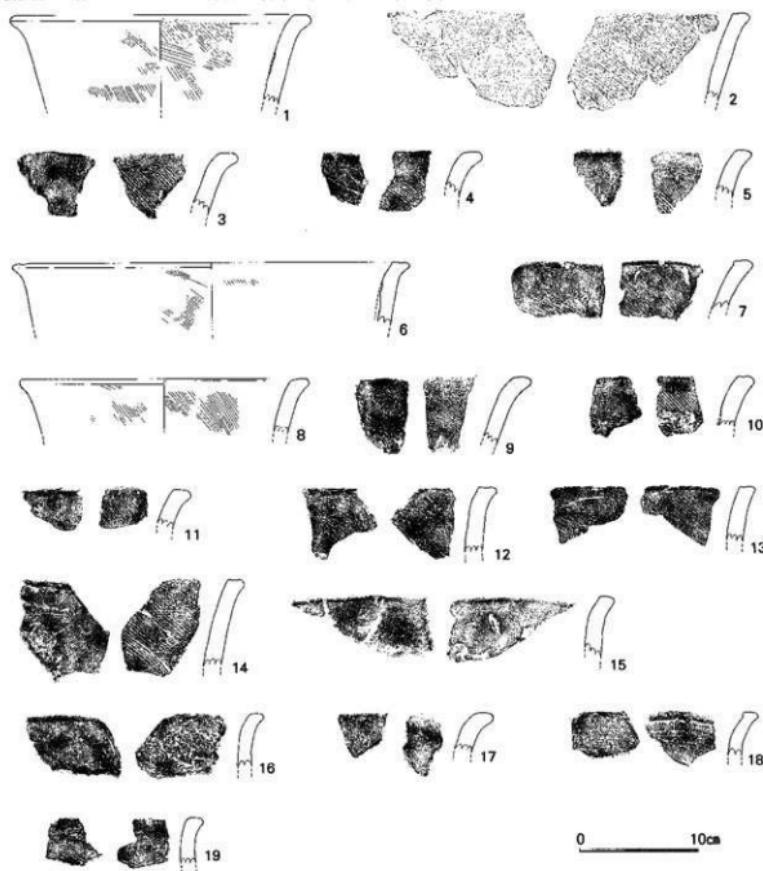
第49図 K-1 トレンチ出土遺物実測図 (1) ($S = 1/4$)

円筒埴輪 1～19は口縁部の破片で、このうち9・18・19の焼成は須恵質である。4と5、8～10は同一個体の可能性がある。口縁部の形状はいずれもA類で、外面ともナナメハケ調整を施す。20～34・36～40は胴部の破片で、このうち24・27・28・31・38の焼成は須恵質である。タガの形状は、20～23・25・34はa類、24・27・31はb類、26・28～30・32・33・38・40はc類、36・37・39はd類である。20・21・34・36の胴部外面は一次調整のナナメハケの後ヨコハケを施す。20・21のヨコハケはタガの取り付けナデを切っていることから、タガ取り付け後のものであることがわかる。34・36については、ヨコハケをタガの取り付けナデが切っているように観察される。35・41～43は基底部の破片で、いずれも基底部倒立再調整を施し、端部のカットはしていない。35は底部付近の破片で、下段タガの形態はb類である。内面にはナナメハケを切って幅2.1cmの円柱状工具の当て具痕が見られる（P120、35内面）。41の外面にかすかなナナメハケ調整が見られるが、概ね41・43は風化が著しく調整は不明である。42の内外面に倒立ハケメ調整が施されている。

朝顔形埴輪 焼成はいずれも須恵質である。44・45は口縁部の破片である。ここでは内面にヨコハケを施しているものを朝顔形埴輪の口縁部としているが、円筒埴輪の口縁部の可能性もある。口縁端部の形状はいずれもB類で、外面にナナメハケ、内面にヨコハケ調整を施している。46は口縁部から頸部にかけての破片で口縁部タガの形状はa類である。外面はナナメハケ、内面の上部はヨコハケ調整を施す。47は頸部から肩部にかけての破片である。頸部タガの形状はb類で、外向はナナメハケ、内面の頸部はヨコハケ、肩部はナデ調整を施している。

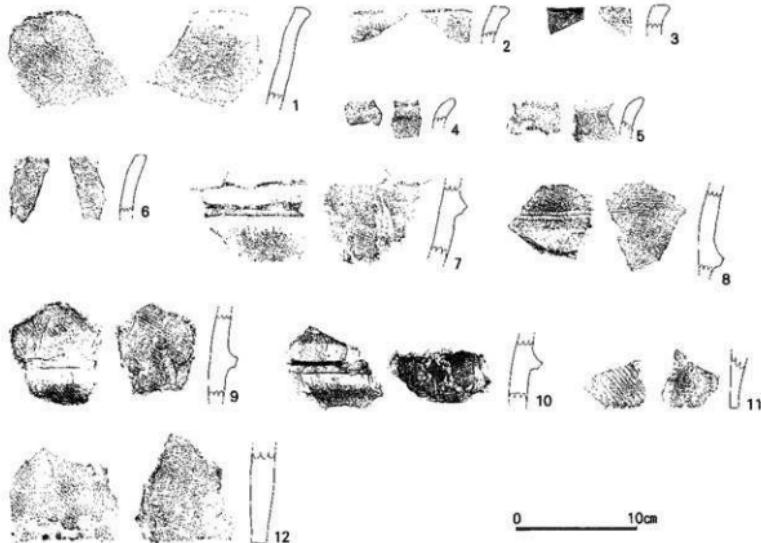
第55図 K-4トレンチ (2号墳)出土遺物実測図 (S=1/4)

円筒埴輪 1~6は口縁部の破片で、このうち1・2の焼成は須恵質である。口縁部の形態は、1~3はA類、6はB類、4・5はC類である。7~10は胴部の破片で、10のみ焼成が須恵質であ

る。タガの形状は、8・9はa類、7・10はb類である。11・12は底部の破片で、いずれも基底部倒立内調整を施し端面をカットしている。11の外面はタタキ等の痕跡を倒立ハケメ調整で消している。内面にはナデ調整が施されている。12は須恵質で内外面とも倒立ハケメ調整が施され、タタキ等の痕跡を消している。

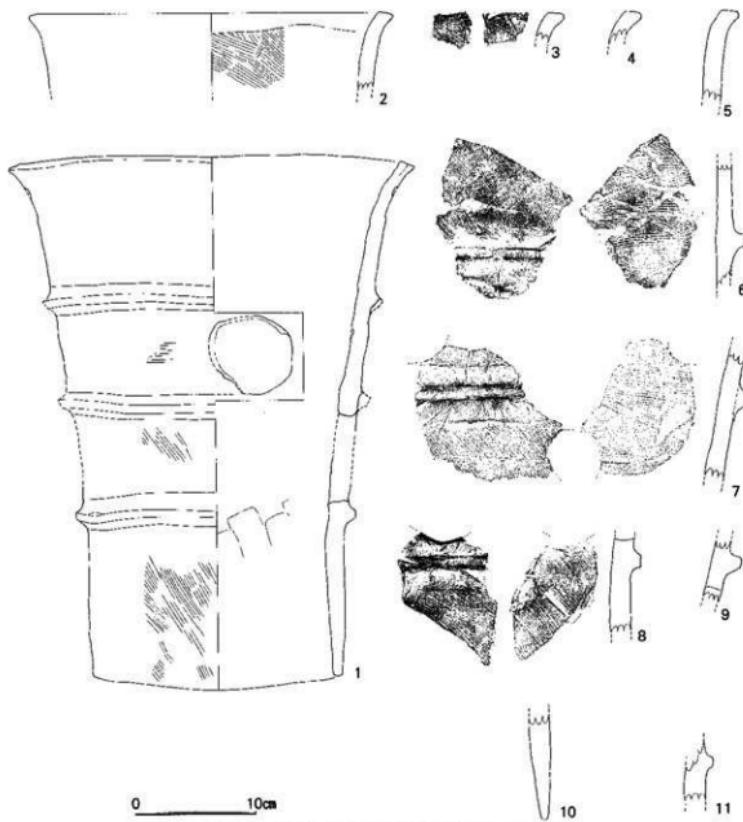
第77図 Z-4トレンチ出土遺物実測図 (S=1/4)

円筒埴輪 1は全体を窺える資料である。基底部から口縁部に向かってやや開く形態で、器高43.7cm・口径31.5cm・底径20.5cmを測る。3段のタガを持ち、上段と中段・中段と下段のタガの間

に、対向方向になるように円形スカシを入れている。口縁部の形態はA類で、口縁端部外面は2条にナデをめぐらしている。タガはいずれもb類で、洞部にはヨコハケが施している。基底部は基底部倒立再調整を施しており、端部のカットはしていない。外面には倒立ハケメ調整を施しており、内面にかすかに幅2cmくらいの円柱状の當て具痕が認められる(P134、1内面)。2~5は口縁部の破片で、口縁部の形態はいずれもA類である。6~9は洞部の破片である。タガの形態は、6~8はa類、9はc類である。10は基底部の破片で、基底部倒立再調整を施してある。内外面の調整は風化が著しく不明である。端部はカットしていない。

形象埴輪 11は円筒埴輪状の破片であるが、通常の円筒埴輪よりタガの幅がせまく、また高さも低くなっているため形象埴輪とした。外面には今回の調査で唯一黒斑が認められた。内外面の調整は風化が著しく不明である。

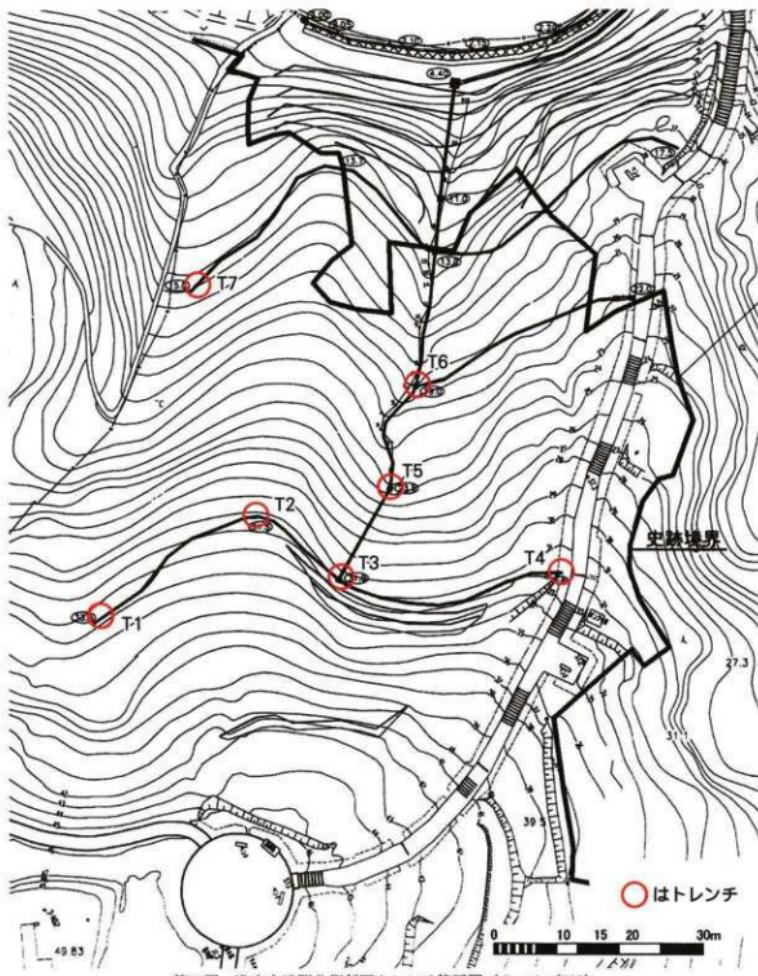
第78図 造山古墳群北側斜面トレンチ箇所図 ($S = 1/700$)

造山古墳群北側法面保護工事実施にあたり、平成16年度に事前に遺構の有無を調べるために試掘調査を実施した。排水溝、および集水溝を設置するため掘削する予定の7箇所にトレンチを設定した（第78図）。調査の結果、いずれのトレンチからも遺物、遺構等検出されなかった。

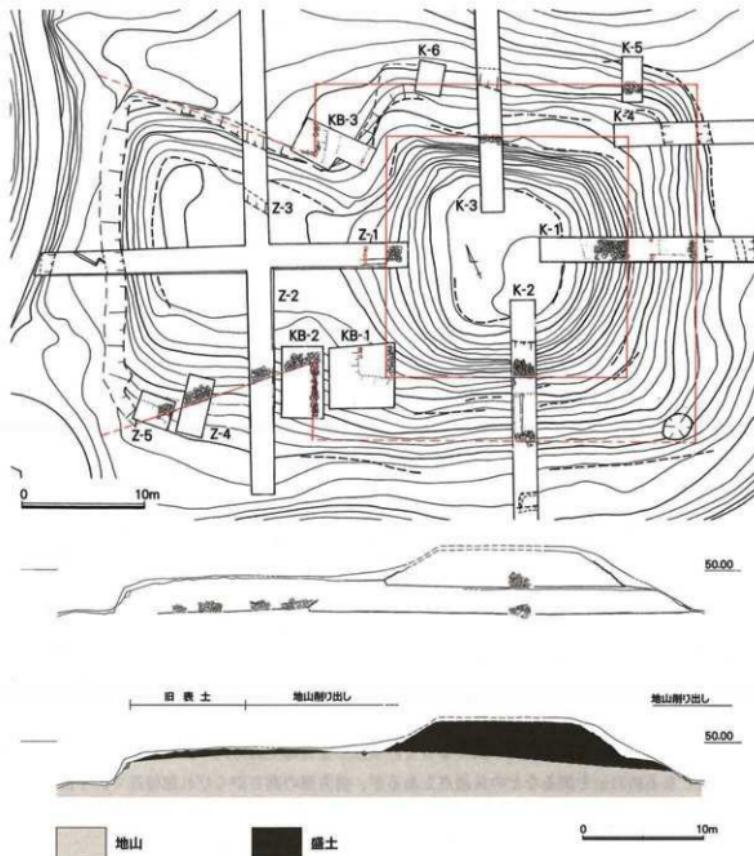
第79図 造山2号墳墳丘復元図 墳丘構築模式図 (S = 1 / 400)

前方部の南側墳丘ラインは、トレーニチ（KB-2・Z-2・Z-4・Z-5）で出土している葺石下端部を結んだ線とした。前方部南側葺石下端のレベルは、くびれ部最奥部コーナー（KB-2トレーニチ、標高47.0

m) から西側 (Z-5トレンチ、標高46.5m) に向けてゆるやかに下がっている。

地山整形は墳丘裾部とともに後方部から前方部にかけて確認される。後方部東辺（K-1トレンチ）

では後方部下段途中の標高47.7m付近まで地山が確認され、その地山の上部は旧表土が整形された状況が確認された。後方部上段と前方部の接続する部分（Z-1トレンチ）では、後方部上段葺石の根石から西側へ長さ約3.3mは、地山削り出しによって前方部墳頂部が築造されている。この部分は古墳流土がかぶり、また埴輪列も原位置で認められることから、ある程度築造当時の状況を留めていると推定される。前方部西側については現状では薄く盛土が施されているが、その下部の地山は西側の前方部端に向けてゆるやかに下がっており、旧表土がそのまま残してある。よって、地山整形は、後方部からくびれ部付近の旧地形の標高の高かった部分では旧表土をある程度削って低くし、旧地形において標高のやや低かった前方部西側は、これを削ることなくそのまま利用している。
