山代二子塚古墳整備事業報告書

2001年 3月

島根県教育委員会

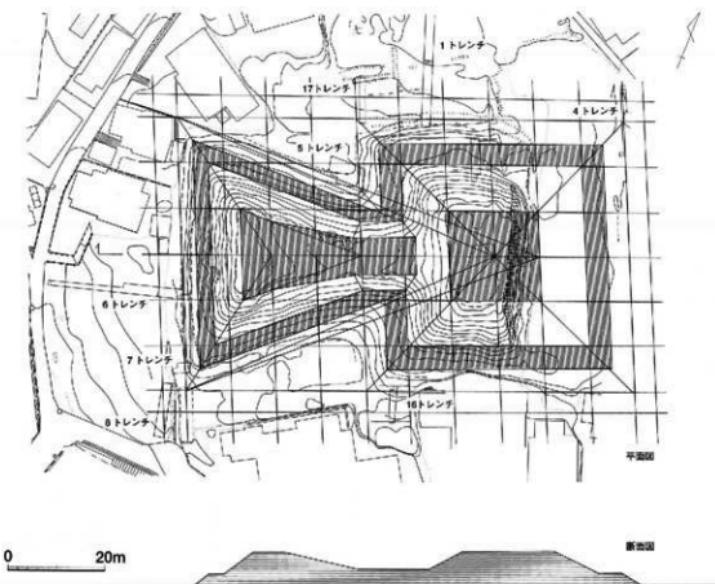
第7図 墳丘の企画性と復元想定図

墳丘は2段築成となっており、下段部はほぼ山地で、周溝部は地山を切土して構成している。上段部は周溝の土を版築状に盛土して構成している。トレンチ調査結果によって推定すると、前方部と後方部との比率2:3、墳頂と上段テラスと下段テラスの比率1:2:3、墳丘の斜面角2/3(ただし前方部は3/5)となる。このように単純明快な比率をもつという特徴がある。

その他、平面的に見ると角が直角でなく、平行四辺形になっているが、鶏塚古墳や岩屋後古墳も同様な傾向があり、このあたりの古墳の特徴と考えられる。

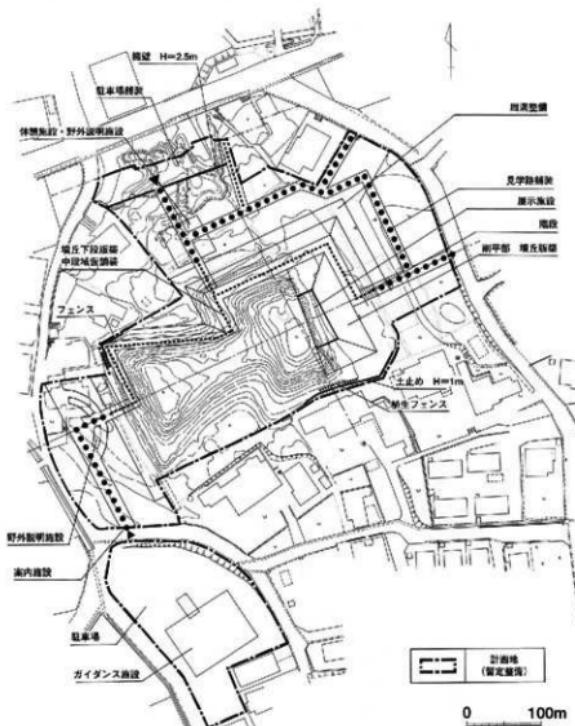
第12図 第1期整備全体計画図

後方部の上取りによる欠損部分は、墳丘を復元した中に見学室を建設し遺構を公開する。土層公開部分は樹脂による保存処理を行うとともに墳丘上の樹木を伐採し遺構の搅乱を防止する。

アプローチは前方部正面（西）と後方部（東）の2方向とし、側面である北側が前方後方墳の全体を見渡せるため、小型の休憩施設を設置する。この休憩施設には野外の解説施設等を設置し、休みながら学ぶことができる施設とする。前方部と後方部前のアプローチ部分に、同じく小型の野外展示施設を設ける。

この他、北側県道沿いには、大型バス駐車場を設置するが、道路レベルと整備レベルに2.5m程度の差ができるので擁壁ないしは石垣で処理する。

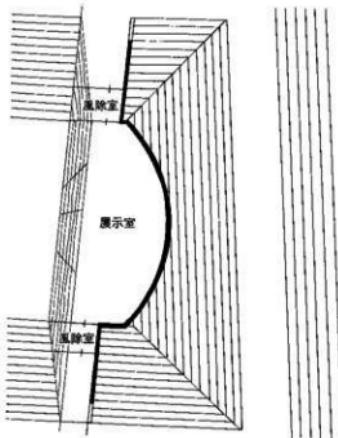
第14図 土層見学施設計画図①案（出入口南北各1ヶ所、曲壁面）

北側に出入り口を設けると墳丘の景観が阻害される。
土層展示室としては規模が大きすぎる。

これらの3案を検討した結果、面積的には②、③案に示した100m²程度、出入口は東側中央に1個所配置し、南側に非常時及び管理用の出入口を設けることとした。

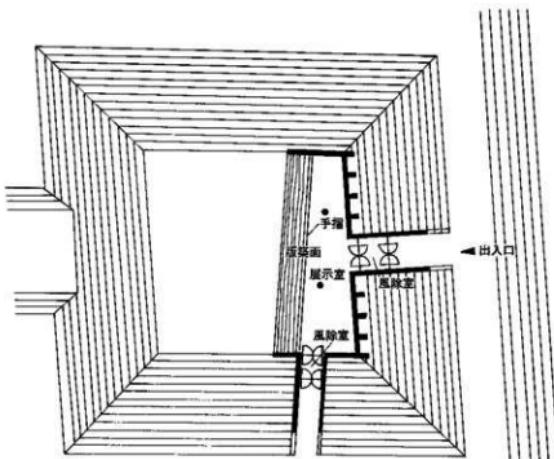
第17図 土層見学施設計画最終案

建築面積：97.55m²（展示室：88.55m²、前室9.00m²）

延床面積：106.65m²

構 造：鉄筋コンクリート造

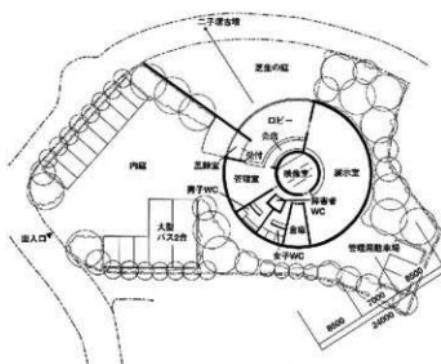
第18図 ガイダンス棟計画図①案（円形：延床面積 452m²）

大型バス駐車場は古墳北側に設けるため必要ない。
駐車場に緑陰が不足している。
ガイダンス施設としては規模が大きすぎる。

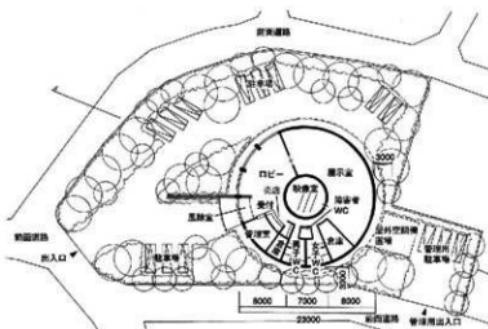
第19図 ガイダンス棟計画図②案（円形：延床面積 415m²）

円形建物はデッドスペースが生じやすい。
方形の方が展示が容易である。

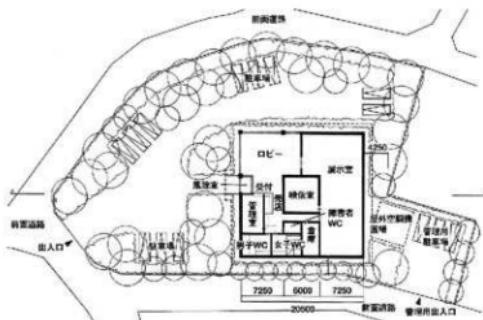
第20図 ガイダンス棟計画図③案（方形：延床面積 420m²）

駐車台数は15台～20台程度、
駐輪スペースを確保する。
物販の予定はないので売店は
必要ない。

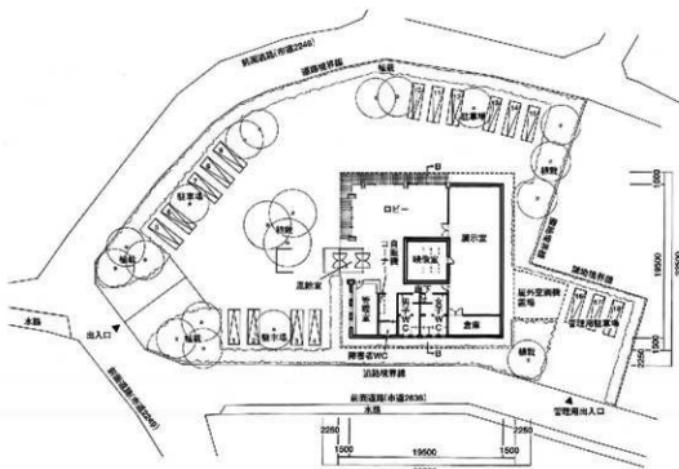
第21図 ガイダンス棟計画図最終案

検討の結果、施設規模としては400m²を越えない程度に抑え、外部と一体感を持たせた開放的なロビーを広く確保することで下図の案に決定した。

延床面積 : 384.75 m²

建築面積 : 427.00 m² (ロビー : 121.25 m², 展示室 : 117.5 m², 映像室 30.25 m², 管理室 24.5 m², 便所 41.1 m², 倉庫 19.25 m², その他 30.9 m²)

構 造 : 鉄筋コンクリート造+木造(屋根)

屋 根 : 銅板一文字葺

壁 : 来待石貼

床 : 来待石貼

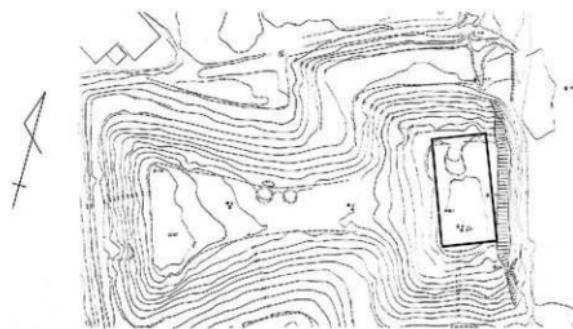
第24図 レーダー探査位置図

地中レーダー探査は、地下に埋没している遺構を対象に非破壊である物理探査の方法を用いてその詳細を明確にして、遺構の調査研究に有効な資料を提供することにある。二子塚古墳の場合、この目的に加えて、土層断面展示施設建設時に主体部に影響を与えないようにその位置をあらかじめ確認しておく必要があり、また、主体部の位置が判明すればこれを示すことが見学者の理解を深める有効な手段となることなどからレーダー探査を実施した。

調査はパルスレーダー装置と300MHzアンテナを使用し、墳頂部を0.5m間隔で並行に設定した側

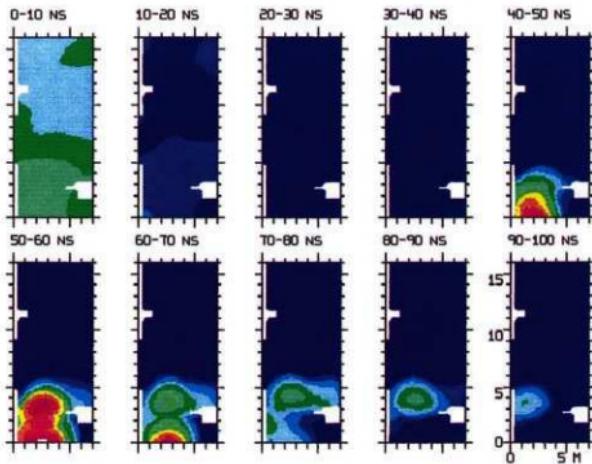
第26図 平面図

総計15の平面図を作成したが、反応の見られた0から100ns間の10個の平面図を記載した。各平面図は、10ns毎で、これはおよそ30cmの深さ内でレーダー反応平均深度と対応している。

明色は電波の反射が強いことを、暗色系は弱いことを示しており、図中の赤色部分が石室と想定される。

電波振幅分布平面図70-80ns、Y=4.0mラインに沿って位置する直線に一つの興味深い反応が見られる。この反射は、石室と想定される場所から連続しており、石室右側の回転した三次元一部切り取り表示もこの直線の連続を示している。しかし、これが何を表示するものであるかはレーダーによる探査では判別することができなかった。

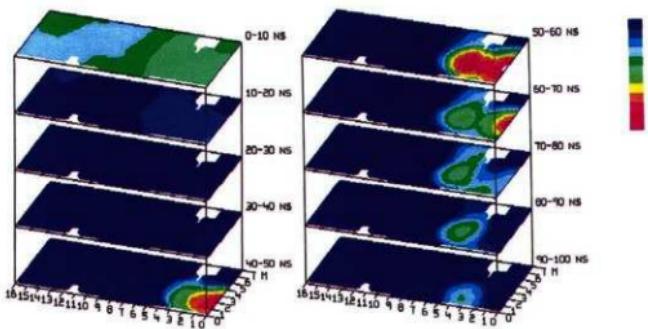
第27図 断面図

走査起点は左下隅で、左から右に走査したことを示す。

断面図のカラー表示も明色系が強い反射を、暗色系が弱い反射を示す。

なお、電波反射の弱い部分はデジタル変換したデータの数値を指数変換して色区分した。

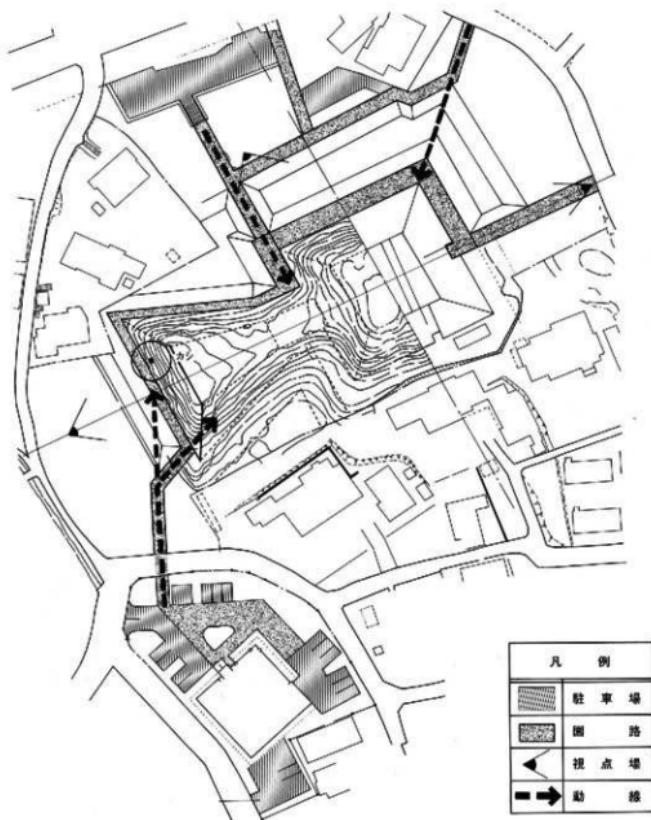
第30図 園地計画模式図

墳丘上に設置する歩行者用園路は、自然系素材で景観的に違和感がないこと、歩行性が高いこと、排水能力に優れること、掘削の必要がないことが条件となる。また、その他の園路については耐久性も重要である。そこで、墳丘上はマルチング材を敷き詰めた樹皮舗装、その他の園路は土質舗装とし、部分的に来待石による飛石などを使用して誘導とデザイン性を高める。

古墳の全体像が把握できる視点場を確保しここに展示説明版を設置する。説明版の周囲には見学者が滞まれるような広場を設ける。

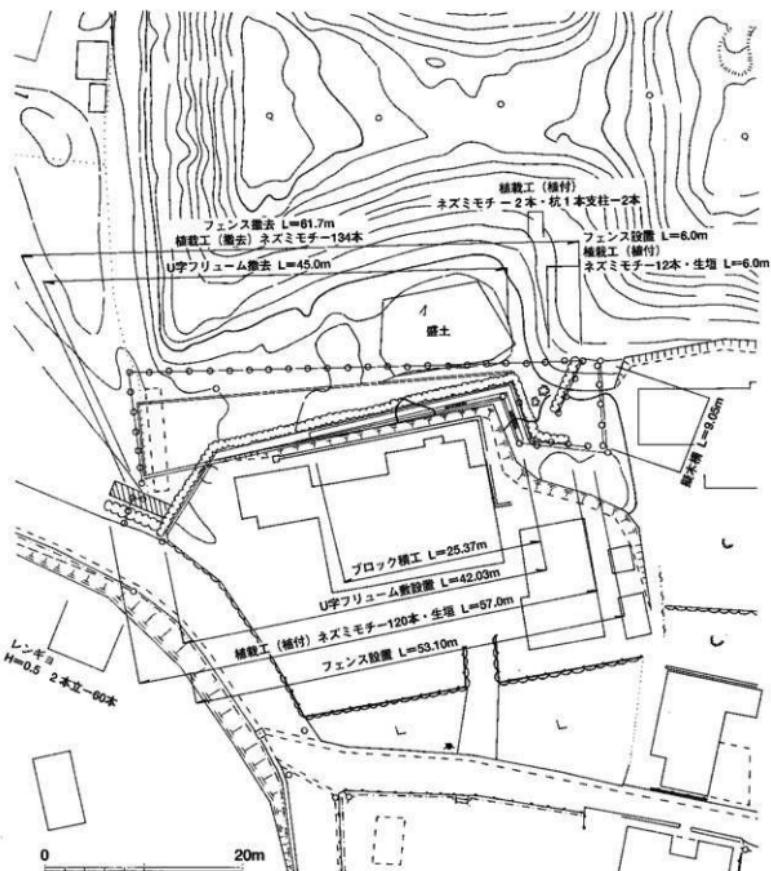
第31図 平成12年度山代二子塚環境整備工事平面図

また、この2筆の民家側の部分は、かつて敷地造成時の上取りによって高さ約1.5mの崖状となつており、常時外堤・周溝部の崩壊が進んでいることから、土地買い上げ後の平成12年度に追加で擁壁工事等の環境整備工事を実施した。なお、工事に先立ち掘削が想定される範囲について、造構保護との調整をはかるため発掘調査を実施し、その結果について別途報告書を刊行した。

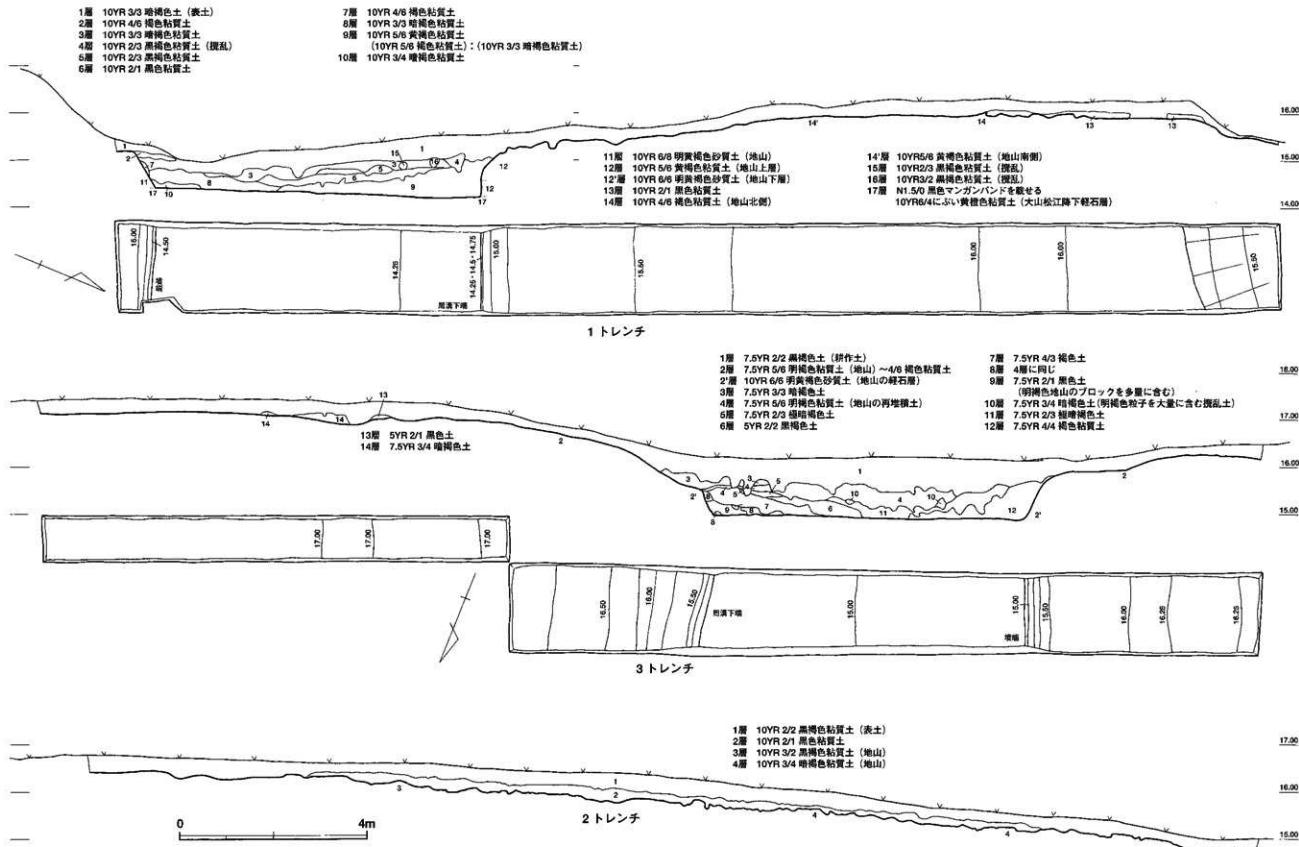
第44図 1 トレンチ、2 トレンチ、3 トレンチ実測図 (S=1/80)

すぐに黒褐色ないし暗褐色の粘質土地山に達した。造構は認めなかったが、地山はトレンチ南端より6.7mの地点を変換点として南側はほぼ水平に近く、北側は50~80の勾配で緩やかな斜面をなしていた。南端・変換点・北端の地山標高は、それぞれ16.44m・16.28m・14.82mである。遺物の出土はほとんどなく、わずかに土師器と糸切り痕を有する土師質土器の網片2点が認められたに過ぎなかった。

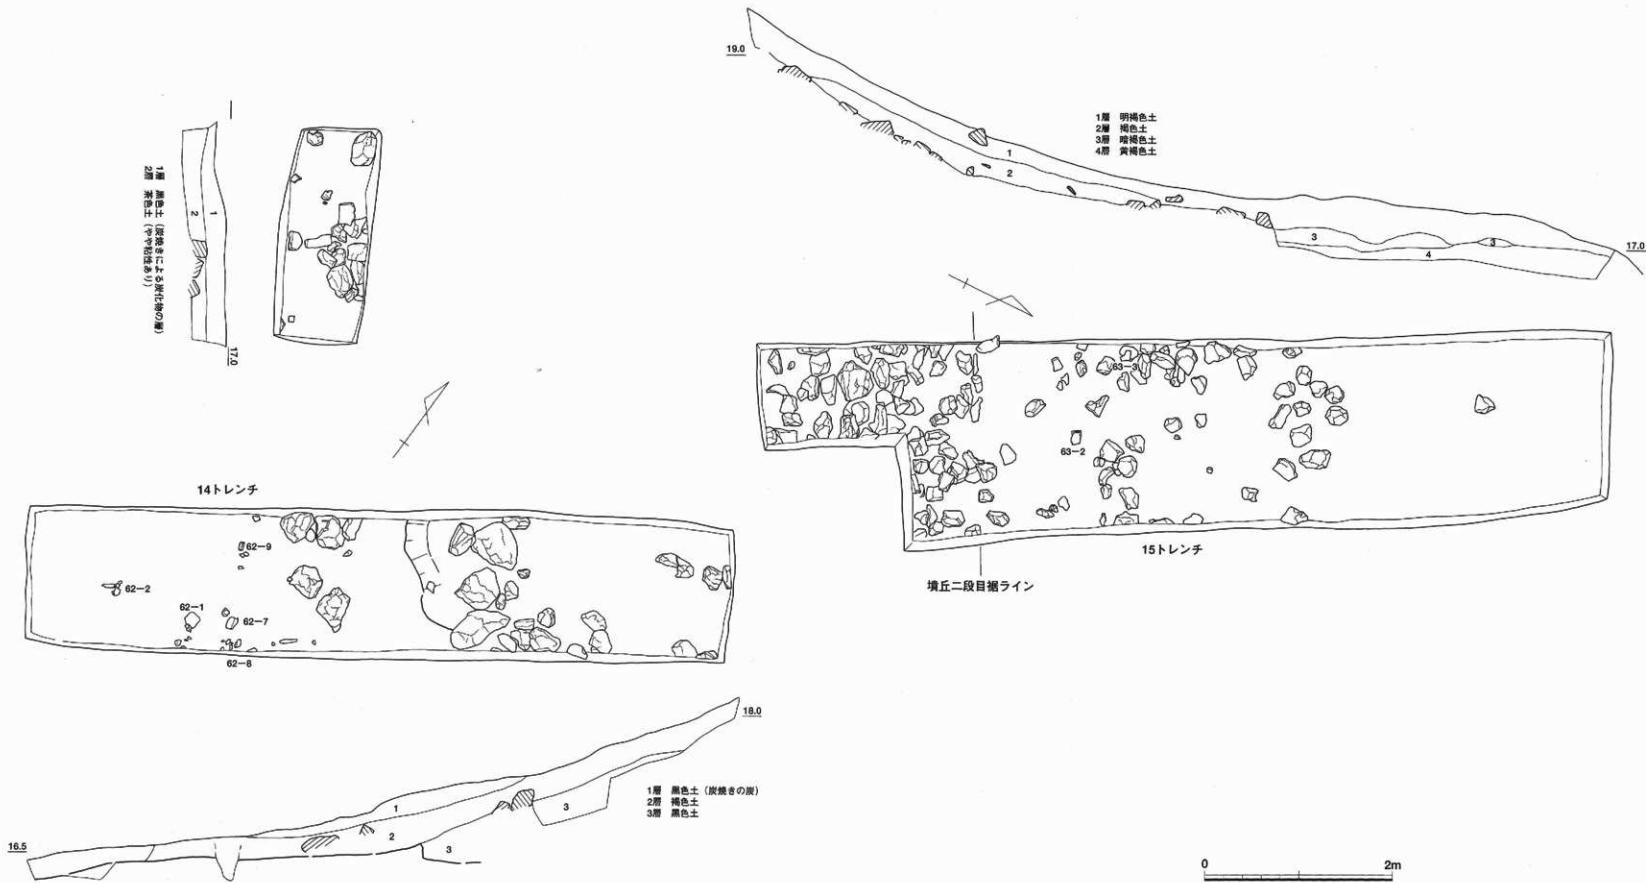
第47図 14トレンチ、15トレンチ実測図 (S=1/40)

後方部南側の幅4mを測る中段のテラスに設定している、長さ7.4m、幅1.8mのトレンチである。トレンチ東側において二段目の墳丘の斜面に葺石が敷かれた状態を検出している。墳丘の境は、落ち込んでおり、その上に盛り土を行ったものと思われる。トレンチの西側は、地山を平坦加工したテラスとなっており、形象埴輪の破片と人頭大の石が出上している。埴輪はテラス上に置かれていたもので、石は地山からやや浮いた状態であり葺石が転落したものと考えられる。
