彦根市文化財年報

平成 23 年度

彦根市教育委員会
文化財部文化財課

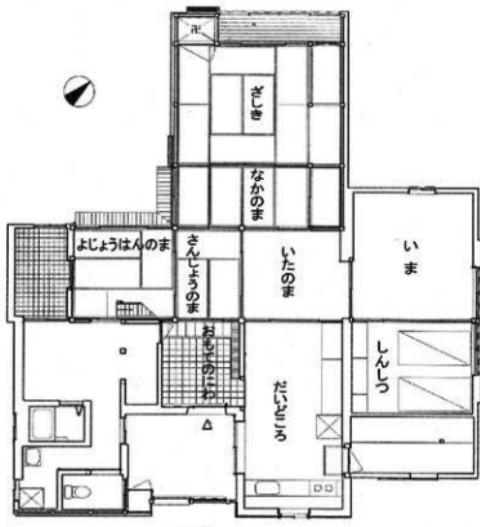
旧磯崎家住宅平面図

しき」は9畳で、床の間を備え、廊下側に仏間を設けている。「な
かのま」には押入が付設する。増築棟には物置、寝室、居間がある。

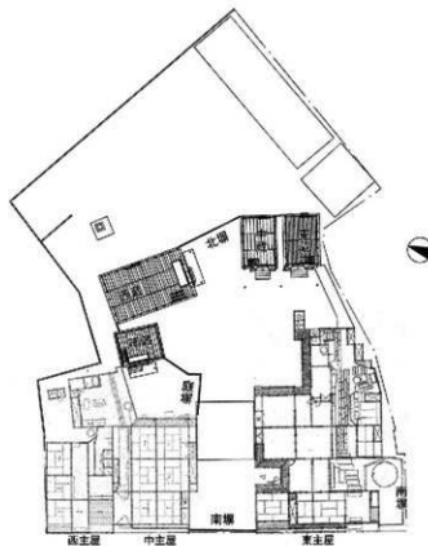
旧石橋家住宅平面図

良好に残している。東主屋は明治時代後期の建物で、通りに面して間口7間半、奥行2間の2階建の表屋が建ち、背面には大規模な平屋の住居棟が接続しており、県内では類例の少ない表屋造（おもてやづくり）の構造である。表屋1階は土間と3部屋からなり、平屋の玄関によって住居棟と結ばれている。住居棟は、通り庭の西側に6部屋と風呂・便所、東側に2部屋と流しなどが存在する。中主屋は明治時代前期の建物で、西側に通り庭を設け、その東側に2列並置の部屋3室が連なる。表構えは、1階に出格子を備え、2階は垂木までを塗り込みて袖壁を付けている。西主屋は低いツシ2階を設けた建物で、江戸時代にまでさかのぼる。中央1間を通り庭とし、西側に1列3部屋を設けている。

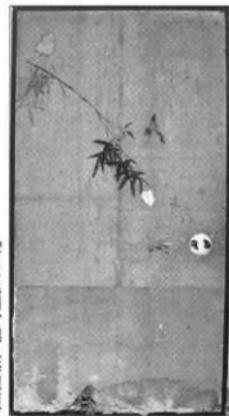
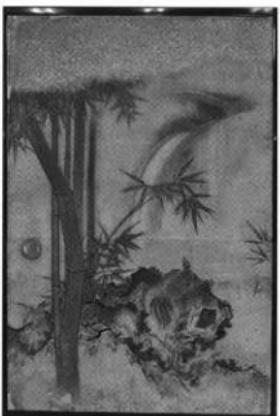
- ・絵具層および料紙の剥離剥落が生じている。
- ・経年等による破れが認められる。
- ・経年による本紙料紙や裏打紙に劣化が生じている。
- ・不具合な過去の補修により画面を見難くしている。
- ・経年による汚れの付着が認められる。
- ・引手の欠損が認められる。
- ・襖下地の破損および重みや反り等が生じている。

「竹に亀図」 横（修理前）

「竹に亀図」 横（修理後）

- ・調査：写真撮影および本紙の状態調査の実施。
- ・清掃：画面表面や再使用する引手金物に付着した微塵や虫糞などの堆積物を、柔らかい刷毛などを用いて除去。
- ・剥落止：脆弱化した画面部分に、粒膠2%水溶液を筆等で塗布。
- ・解体：竹ベラ等を使用して、本紙を襖下地より取り外し。
- ・調査：本紙の損傷状況等を調査し、損傷図面を作成。
- ・解体：濾過水を用いて軽度の加湿を行い、本紙裏面に残る旧下貼紙を除去。
- ・洗浄：本紙に濾過水を噴霧し、水溶性の汚れを吸水紙に吸い取らせる方法で除去。
ただし、画面の安全を考慮して、最小限に留める。
- ・解体：本紙に濾過水を用いて加湿し、旧肌裏紙および不具合な旧補修材の除去と整形。作業は、アクリル作業台上で下からライトを透過させながら実施。
- ・補修：本紙繊維組成検査に基づき補修紙を選択し、植物染料を用いて染色加工。
上記補修紙を本紙欠損箇所に補填。
補修紙を補填した箇所は、本紙との糊代が最小限となるよう整形。
- ・本紙料紙の紙縫部分を、小麦澱粉糊（フノリ混合）を使用して再接着。
- ・裏打：小麦澱粉糊を使用し、国産の手漉楮紙で1層目の裏打（肌裏）を実施。

- ・補修：本紙に生じている亀裂箇所の裏面より、帯状に裁断した楮紙を小麦澱粉糊で貼付し補強。
- ・裏打：小麦澱粉糊を用い、国産の手漉楮紙（胡粉入）で2層目の裏打を行って、強化と酸化抑制の効果を図る。
- ・剥落止：墨の定着状態を点検し、必要箇所へ粒膠2%水溶液を筆で塗布。
- ・補修：仮張にかけ十分に乾燥。
- ・補彩：補修紙補填箇所に補彩を施し、画面全体の調和を図る。
墨画欠損部等を書き加えるなどの過剰な処置は行わず、地色（本紙料紙に違和感のない色味）補彩に留める。

- ・下貼：新調した杉白太製臍髪付組子下地に8層の下貼を施し、よく乾燥。
- ・仕上：下貼を終えた下地に本紙を貼り込んで乾燥させた後、漆塗裏木（新調）および引手金物（欠損箇所のみ新調）の取り付け。

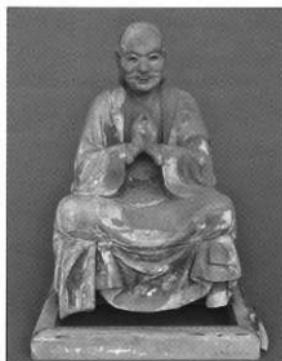
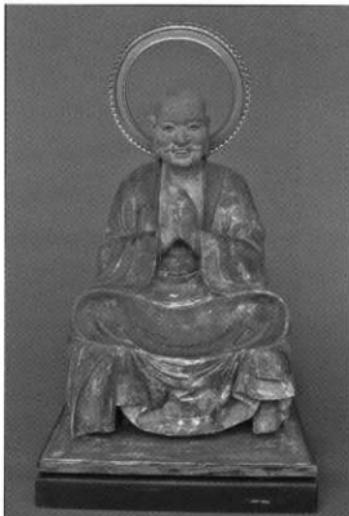
- ・各矧目が離れ、全体に亘り彩色が剥落し、特に頭部（頂部分）、右肩より背、前脇部より下方裳裾部に至る間、左臀部より左膝より裳裾側方部が甚だしい。
- ・全身の彩色の剥落が甚だしい。
- ・両側材、背の小材矧付部の各矧目が離れている。
- ・光背は現存せず。
- ・台座は部分的に離れ、矧付部は欠失も認められる。

修理前

修理後

- ・汚れや埃などは可能な限り除去し、剥落部および脆化の甚だしい箇所は合成樹脂、漆、膠などで剥落止め処置をする。
- ・胸前両手、前脇部、両膝、垂下する掌裾は解体して組み直す。
- ・上記以外の矧目は必要に応じて解体し、位置関係を確認した上で再度組み付ける。ただし、解体によりさらに矧目に沿って剥落が進行する恐れもあり、その場合には矧目に沿って接着剤を注入する手法を留める。
- ・台座・光背は全て補作する。
- ・補修部は全て古色仕上げとする。

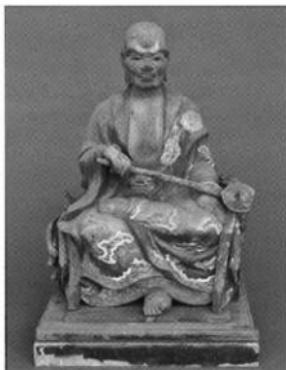
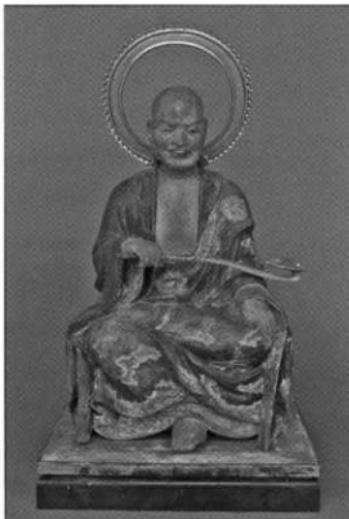
- ・各矧目が離れ、全体に亘り彩色が剥落し、特に右手袖口より手首にかかる部位と共に、手首の垂下する裳裾部、背面右肩より地付に至る間などが甚だしい。
- ・全身の彩色の剥落が甚だしい。
- ・頭部頂上を含み全体、特に面相部前後材の矧が弛み危険な状態にある。
- ・光背は現存せず。
- ・台座は部分的に離れ、矧付部は欠失も認められる。

修理前

修理後

- ・汚れや埃などは可能な限り除去し、剥落部および脆化の甚だしい箇所は合成樹脂、漆、膠などで剥落止め処置をする。
- ・右手首の矧は一旦解体し、各所で欠損鉄錠は打ち直す。
- ・上記以外の矧目は必要に応じて解体し、位置関係を確認した上で再度組み付ける。ただし、解体によりさらに矧目に沿って剥落が進行する恐れもあり、その場合には矧目に沿って接着剤を注入する手法に留める。
- ・台座と光背は全て補作する。
- ・補修部は全て古色仕上げとする。

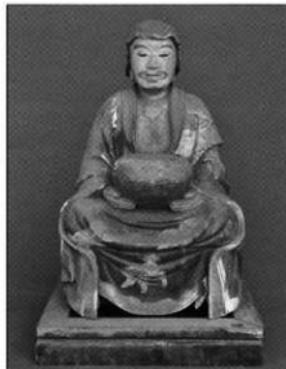
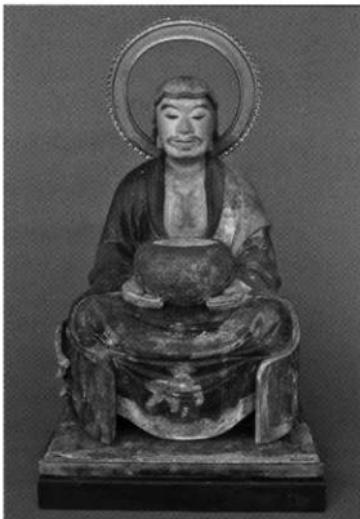
- ・各矧目が離れ、全体に亘り彩色が剥落し、特に両肩より地付に至る間、垂下する裳裾の両先端部、鉄鉢の全面などが甚だしい。
- ・全身の彩色の剥落が甚だしい。
- ・木寄せの内、両上腕部、両膝部、垂下する裳裾部の接着材の脆化による各矧が離れ、それに伴う彩色の剥落が甚だしい。
- ・光背は現存せず。
- ・台座は部分的に離れ、矧付部は欠失も認められる。

修理前

修理後

- ・汚れや埃などは可能な限り除去し、剥落部および脆化の甚だしい箇所は合成樹脂、漆、膠などで剥落止めの処置をする。
- ・両肩材と表先の両先端部は一旦解体し、元の位置を確認して接合堅結する。
- ・上記以外の矧目は必要に応じて解体し、位置関係を確認した上で再度組み付ける。ただし、解体によりさらに矧目に沿って剥落が進行する恐れもあり、その場合には矧目に沿って接着剤を注入する手法に留める。
- ・台座・光背は全て補作する。
- ・補修部は全て古色仕上げとする。

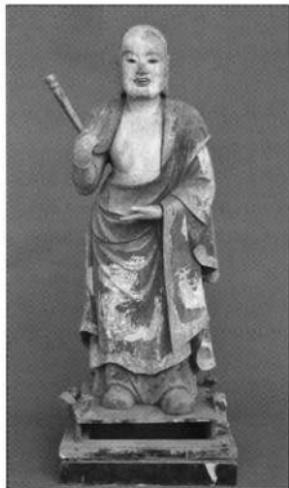
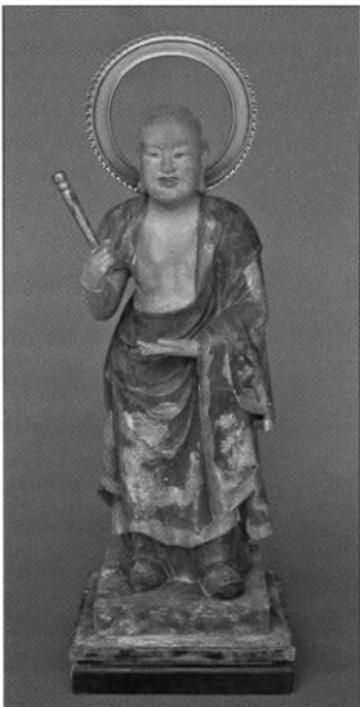
- ・全身に彩色の剥落が甚だしい。特に左前脚より袖に至る間が甚だしく、且つ左袖材が離れて剥落が同時進行している。
- ・右手臂の矧ぎが離れ危険な状態。左手首も同様に離れ、剥落が甚だしい。右脛先の矧ぎが離れる。
- ・軀部の木寄せの内、左側材の矧線に沿う鉄錆が腐蝕し本質を害している。
- ・光背は現存せず。
- ・台座は大略現存するが、各矧目が弛んで離れ危険な状態。

修理前

修理後

- ・汚れや埃などは可能な限り除去し、剥落部および脆化の甚だしい箇所は合成樹脂、漆、膠などで剥落止め処置をする。
- ・全体の矧目は必要に応じて解体し、位置関係を確認した上で再度組み付ける。ただし、解体によりさらに矧目に沿って剥落が進行する恐れもあり、その場合には矧目に沿って接着剤を注入する手法に留める。また、腐蝕する鉄錆は一旦取り出しが強固に打ち替える。
- ・各欠失部は檜材で補修する。
- ・光背はすべて解体し、欠失部を補修する。
- ・台座は全て一旦解体し欠失部は新補する。方形台は内部より補強する。
- ・補修部は全て古色仕上げとする。

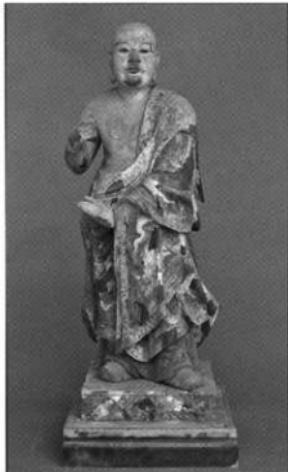
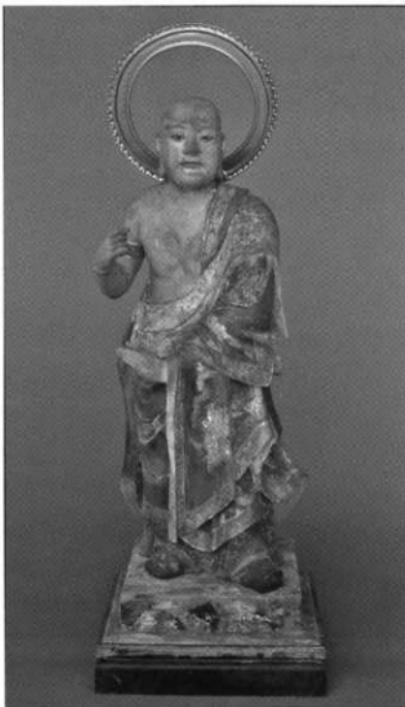
- ・全身の彩色の剥落が甚だしい。特に面相部左側、胸前、下半身が甚だしい。
- ・背面中央部は縦状に大きく剥落する。

修理前

修理後

- ・汚れや埃などは可能な限り除去し、剥落部および脆化の甚だしい箇所は合成樹脂、漆、膠などで剥落止め処置をする。
- ・全体の矧目は必要に応じて解体し、位置関係を確認した上で再度組み付ける。ただし、解体によりさらに矧目に沿って剥落が進行する恐れもあり、その場合には矧目に沿って接着剤を注入する手法に留める。また、腐蝕する鉄錠は一旦取り出し強固に打ち替える。
- ・各欠失部は檜材で補修する。
- ・光背は全て解体し、欠失部を補修する。
- ・台座は全て一旦解体し、元の形状に組付補強する。

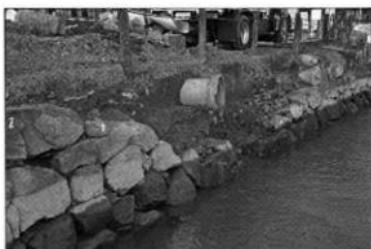
こうした昨年度の成果を踏まえて、今年度は石垣の修理範囲を決定して修理計画を作成し、石垣の積み直しや裏込めの状況を確認する発掘調査などを実施した。修理の範囲は10.5m間とし、その工程は、①石垣の解体工事、②解体終了時の調査、③石垣の積み直し工事、④裏込め工事、⑤天端工事の順とした。①では、近代以降に破壊された部分まで裏込土を掘削するとともに、石が互いに噛み合っていない石垣は個々に番付を行って取り外した。次いで、解体工事の完了とともに、②では、石垣の基礎部分の石の据え方や石垣の背面の様子などを詳細に調査し、写真と図面で記録した。こうした調査記録と①で付した番号をもとに、③で石垣の石を1個ずつ復元的に積み直した。④では、積み直した石垣の裏に、拳大の栗石を突き固めながら充填した。そ

石垣の解体工事

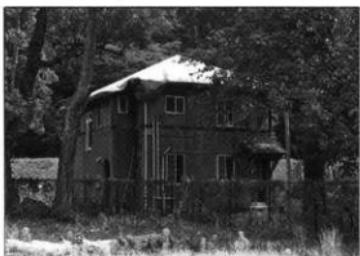
なお、北館については、近年、屋根のシングル葺が老朽化して雨漏れが生じるようになってきたため、今年度にシングル葺の葺き替え修理を行った。葺き替えに併せて、外壁の吹き付けや、雨漏れにより損傷した内装個所の改修も実施した。

保存修理前の北館
