# 彦根市文化財年報

平成 23 年度

彦根市教育委員会  
文化財部文化財課

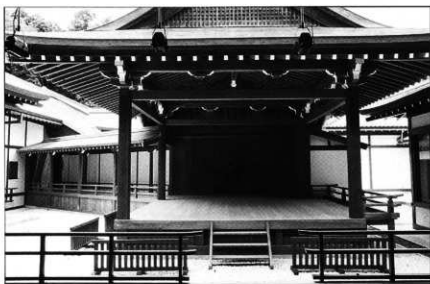
彦根城表御殿の能舞台

表御殿の能舞台 3箇所が存在した能舞台の中で、現存するのは寛政12年に建てられた表御殿の能舞台のみである。ただ、この能舞台も当地から移動しなかったわけではない。明治11年頃、表御殿の解体に伴って、まず井伊神社に移築。その後、昭和25年に、彦根市によって沙々那美神社境内（現在の市民会館の地）に補修移築された。さらに昭和38年に護国神社に曳家によって移築、昭和49年には、見付柱の腐朽が甚だしいため見付柱とその周囲の部材が接木または交換された。同時に剥落の著しかった鏡板の修理なども行われた。そして昭和60年、表御殿の地に彦根城博物館を建設するに際して、再び元の位置へ移築復元されることになった。

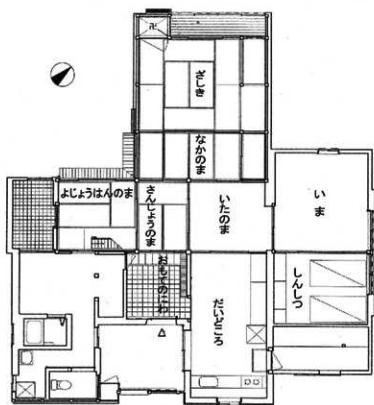
道路  
旧磯崎家住宅平面図

しき」は9畳で、床の間を備え、廊下側に仏間を設けている。「なかのま」には押入が付設する。増築棟には物置、寝室、居間がある。

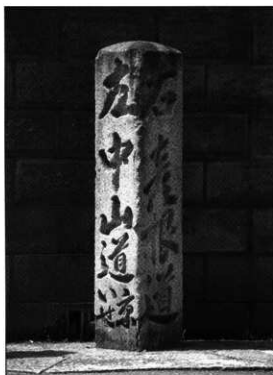
中山道が彦根道と交わる地点に文政10年（1827）に設けられた道標

制作年代が明確で、ほぼ原位置を留める道標であり、また、設置して4年後に描かれた宿絵図にも描かれるなど、滋賀県を代表する道標の1例として貴重である。

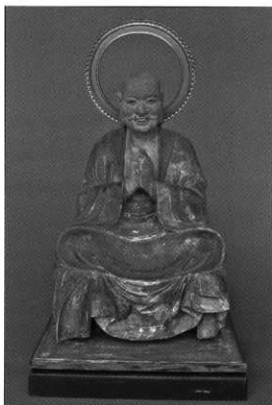
修理後

- ・頭部：一木でマスクのみ別削ぎ。内を削って玉眼を嵌入し、首ほぞをもって体部に挿入する。
- ・軀部：前後左右 4 材削ぎ、膝前は横木 1 材、さらに両手と裳裾を削ぎ付ける。
- ・台座：箱型にして、箱前面に羊を造り出す。
- ・光背：全て欠失。
- ・彩色：木地の上に紙を貼って彩色を施す。
- ・像形：両手は腕前にて、それぞれ第 2 指を伸ばして指頭を合し、他は内縛とする。

- ・各矧目が離れ、全体に亘り彩色が剥落し、特に頭部（頂部分）、右肩より臂、前腕部より下方裳裾部に至る間、左臂部より左膝より裳裾側方が甚だしい。
- ・全身の彩色の剥落が甚だしい。
- ・両側材、臂の小材矧付部の各矧目が離れている。
- ・光背は現存せず。
- ・台座は部分的に離れ、矧付部は欠失も認められる。

- ・汚れや埃などは可能な限り除去し、剥落部および脆化の甚だしい箇所は合成樹脂、漆、膠などで剥落止め処置をする。
- ・胸前両手、前腕部、両膝、垂下する掌裾は解体して組み直す。
- ・上記以外の矧目は必要に応じて解体し、位置関係を確認した上で再度組み付ける。ただし、解体によりさらに矧目に沿って剥落が進行する恐れもあり、その場合には矧目に沿って接着剤を注入する手法に留める。
- ・台座・光背は全て補作する。
- ・補修部は全て古色仕上げとする。

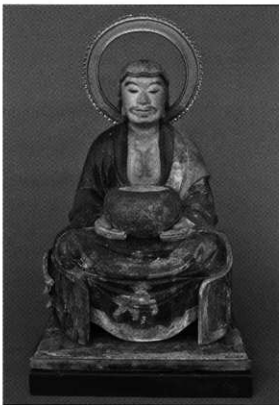
修理後

- ・頭部：一木でマスクのみ別刳ぎ、内を刳って玉眼を嵌入し、首ほぞをもって体部に挿入する。
- ・軀部：前後左右4材刳ぎ。膝前は横木1材、さらに両手、裳裾を刳ぎ付ける。
- ・台座：箱型（岩座の彫り出した岩はニカワ離れのため欠失）。
- ・光背：全て欠失。
- ・彩色：木地の上に紙を貼って彩色を施す。
- ・像形：両手をそれぞれ屈臂して胸前にて鉢を持つ。頭部には頭巾を被る。

- ・各別目が離れ、全体に亘り彩色が剥落し、特に両肩より地付に至る間、垂下する裳裾の両先端部、鉄鉢の全面などが甚だしい。
- ・全身の彩色の剥落が甚だしい。
- ・木寄せの内、両上腕部、両膝部、垂下する裳裾部の接着材の脆化による各刳が離れ、それに伴う彩色の剥落が甚だしい。
- ・光背は現存せず。
- ・台座は部分的に離れ、刳付部は欠失も認められる。

- ・汚れや埃などは可能な限り除去し、剥落部および脆化の甚だしい箇所は合成樹脂、漆、膠などで剥落止めの処置をする。
- ・両肩材と裳先の両先端部は一旦解体し、元の位置を確認して接合堅結する。
- ・上記以外の矧目は必要に応じて解体し、位置関係を確認した上で再度組み付ける。ただし、解体によりさらに矧目に沿って剥落が進行する恐れもあり、その場合には矧目に沿って接着剤を注入する手法に留める。
- ・台座・光背は全て補作する。
- ・補修部は全て古色仕上げとする。

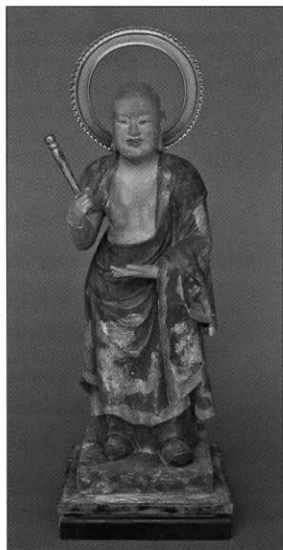
修理後

- ・頭部：マスク、後頭部をそれぞれ縦に矧ぎ、体部に首ほぞで挿込する。
- ・軀部：前後左右4材矧ぎ。右手は肩先、臂、手首を矧ぎ、さらに両杏先を矧ぐ。
- ・台座：箱型。方形台の前後材を除き他は大略現存。
- ・光背：頭光の光背を立てるが、頭光欠失。
- ・彩色：木地の上に紙を貼って彩色を施す。
- ・像形：右手は屈臂して宝棒を持ち、左手は屈臂して掌を上に向け5指を伸ばす。

- ・全身に彩色の剥落が甚だしい。特に左前膊より袖に至る間が甚だしく、且つ左袖材が離れて剥落が同時進行している。
- ・右手臂の矧ぎが離れ危険な状態。左手首も同様に離れ、剥落が甚だしい。右杏先の矧ぎが離れる。
- ・軀部の木寄せの内、左側材の矧線に沿う鉄釘が腐蝕し木質を害している。
- ・光背は現存せず。
- ・台座は大略現存するが、各矧目が離れて離れ危険な状態。

- ・汚れや埃などは可能な限り除去し、剥落部および脆化の甚だしい箇所は合成樹脂、漆、膠などで剥落止め処置をする。
- ・全体の矧目は必要に応じて解体し、位置関係を確認した上で再度組み付ける。ただし、解体によりさらに矧目に沿って剥落が進行する恐れもあり、その場合には矧目に沿って接着剤を注入する手法に留める。また、腐蝕する鉄釘は一旦取出し強固に打ち替える。
- ・各欠失部は檜材で補修する。
- ・光背はすべて解体し、欠失部を補修する。
- ・台座は全て一旦解体し欠失部は新補する。方形台は内部より補強する。
- ・補修部は全て古色仕上げとする。

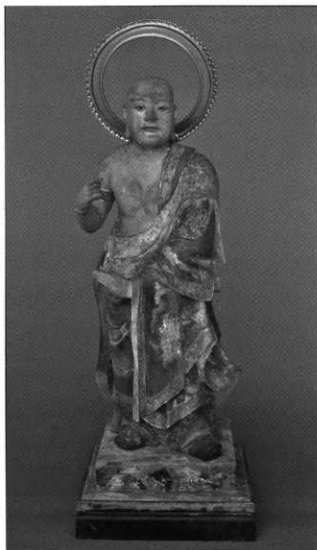
修理後

- ・頭部：マスク、後頭部をそれぞれ縦に刳ぎ、体部に首ほぞで挿込する。
- ・軀部：前後左右4材刳ぎ右手は肩先、臂、手首を刳ぎ、さらに両者先を刳く。
- ・台座：箱型。各段揃っている。
- ・光背：頭光の光背を立てるが、頭光欠失。
- ・彩色：木地の上に紙を貼って彩色を施す。
- ・像形：右手は屈臂して5指を握り、左手は軽く屈臂して腹前に置く

- ・全身の彩色の剥落が甚だしい。特に面相部左側、胸前、下半身が甚だしい。
- ・背面中央部は縦状に大きく剥落する。

- ・汚れや埃などは可能な限り除去し、剥落部および脆化の甚だしい箇所は合成樹脂、漆、膠などで剥落止め処置をする。
- ・全体の矧目は必要に応じて解体し、位置関係を確認した上で再度組み付ける。ただし、解体によりさらに矧目に沿って剥落が進行する恐れもあり、その場合には矧目に沿って接着剤を注入する手法に留める。また、腐蝕する鉄釘は一旦取出し強固に打ち替える。
- ・各欠失部は檜材で補修する。
- ・光背は全て解体し、欠失部を補修する。
- ・台座は全て一旦解体し、元の形状に組付補強する。

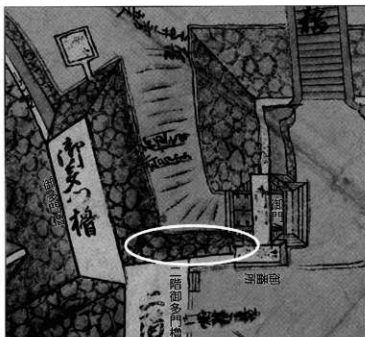
「御城内御絵図」(部分)に描かれた鐘の丸虎口石垣

以上では孕みが確認された。ちなみに石垣の主たる2石の鏡石で確認すると、西の鏡石の勾配は2度、東の鏡石は0度であり、正常な勾配が想定される近隣の石垣勾配11度に比べると、かなり孕んでいることが判明した。

発掘調査は要所に試掘トレンチを設置して調査を実施した。調査の結果、「御城内御絵図」に描かれた瓦塀の基礎となる2条の石列を良好な状態で検出した。石列は1石を基本に一部で2石積みとなっており、石列幅は4尺を計る。石列の上部には、廃城による瓦塀撤去の後に土が堆積して表土を形成していたが、さらにその上に多量の客土が積まれていた。客土内にはスチール缶や瓶など近年の遺物が混入しており、石塁の崩落と孕みを増大させる一因となっていることが予測され、撤去の必要がある。また、石列に並行して天秤櫓の避雷針が埋設されており、攪乱を受けていることも判明した。

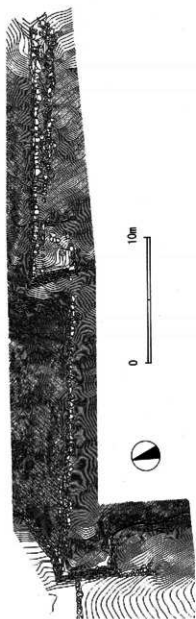
面図、70mの立面図、8箇所断面図を作成した。その結果、最下端の台状部を除いてほとんどの石垣が崩落していることを確認した。一方、石垣に沿って北側に穿たれた竖堀は、良好に当初の面影を留めていた。

西の丸三重櫓の高石垣の西端に取り付く登り石垣

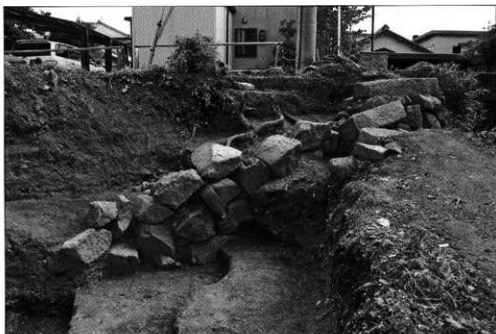
橋付近のみ検出した石垣（前頁絵図の矢印②）
