2-3. 事業経過

■事業着手と史跡等特別事業「ふるさと歴史の広場」事業

3 章 . 発掘調査概要

3-1. 発掘調査

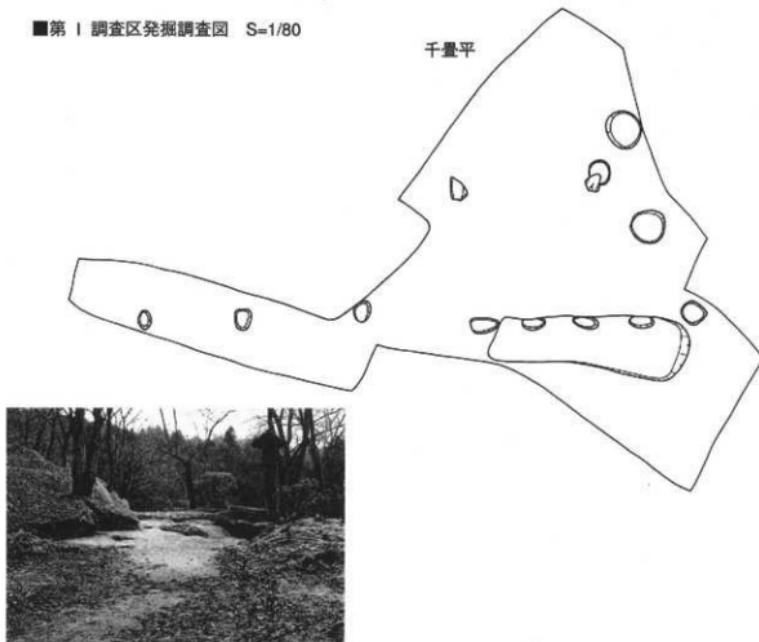
■第Ⅰ調査区発掘調査図 S=1/80

この調査区は、現在この曲輪への進入路として利用している通路を上りきった部分に設定したもので、地表下約30～40cmの深さより遺構面と考えられる花崗岩の風化層からなる地層を確認し、そこから11個の柱穴を検出した。これらは、平面やや鋭角なL字状に並び、曲輪縁辺部に添うように北西から南東を経た後、若干蛇行しながら東へ延びている。

まず、北西から南東間は8つの柱穴がほぼ一列に並んでいるが、南東側と北西側では柱穴の間隔に差が見られ、南東側の柱穴が概ね80cm間隔であるのに対し、北西側は1.7～2.0m間隔となっている。また南東から延びるものは、1.6m間隔で多少湾曲しながら3つの柱穴が並んでいるが、東側の2つは南東側のものに比べて平面規模が大きくなっている。これらのこと考慮すると、それぞれが別の性格をもつような感があるが、検出した位置からして曲輪縁辺部を囲む柵のようなものではないかと思われる。

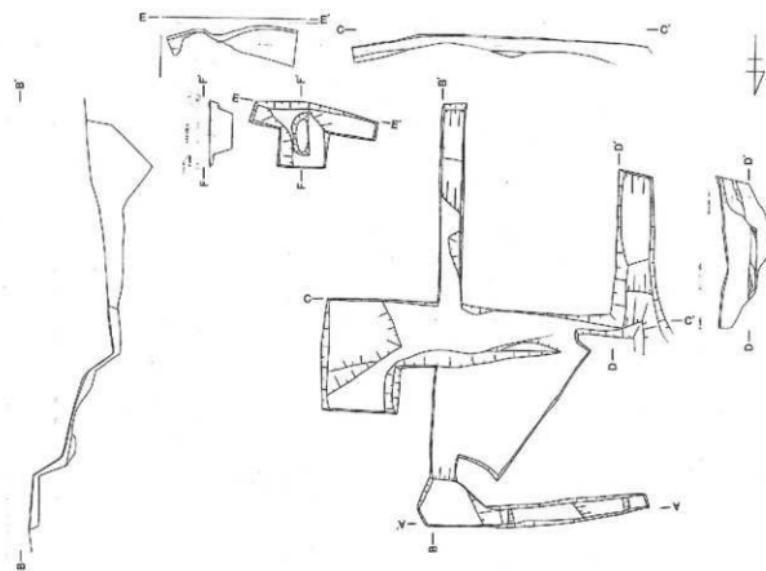
■奥書院土橋調査図

この調査区は、奥書院の南東側に位置し、奥書院からさらに、その南東側に展開している曲輪とを結ぶ、通路跡の存在が予想される土橋のような形状を残す部分に設定したものであり、地表下およそ20~30cmの深さで幅約2mの通路跡と思われる遺構を検出した。この遺構は、固く締まった花崗岩の風化層を断面台形状に加工して造成されており、一部土橋のような形状を見せながら奥書院の南側からほぼまっすぐに延びた後、奥書院の南東側丘陵に配される曲輪の先端部で西へ向きを変え、南東側の丘陵一帯に配される曲輪群の、西側縁辺部分を巡るように、本丸方向へ続いているようである。なお、この通路部分は、全体的に黄褐色土で覆われており、意図的に埋め込まれたような様相が窺える。また、南東側曲輪群付近の通路は、土を何層にも盛って造成している状況も確認できる。

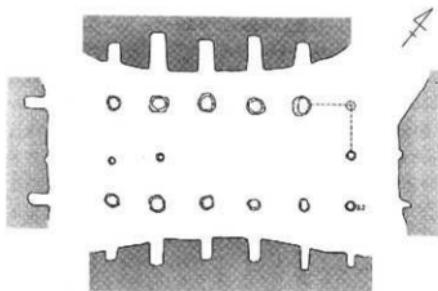
■ SB01 調査図

■SB01 調査区内の最も南東側に位置し、曲輪の平地部分を横断するようにはば東西方向へ長い掘立柱による建物跡であるが、建物跡の北東隅に位置する柱穴については、搅乱による破壊によって、痕跡程度にしか確認していない。検出した建物の規模は、東西9.7m、南北3.9mの大きさであり、東西間が5間、南北間が2間となっている。柱穴の間隔は、桁行が東から約1.9m + 2.0m + 1.9m + 2.0m + 1.9mを測るが、梁行については東側と西側で若干様相が異なっており、東側のものは北から約2.0m + 2.0mを測り、西側は北から2.1m + 1.8mの間隔となっている。建物跡を構成している柱穴の径は、概ね30cmから80cmを測り、深さも約50cmから1.5mと開きがあるが、これは東西端部に位置する4つの柱穴のいずれもが他のものと比較して小振りで浅くなっているためである。また、建物跡の範囲内南西隅隅付近の遺構面には、長径約1m、短径約60cmの平面歪んだ梢円形状の範囲内に焼土が堆積しており、さらに建物跡の北側桁行を構成している柱穴列の西側延長線上には、建物跡から延びていたと思われる堀跡らしき柱穴が2つ並んでいる。

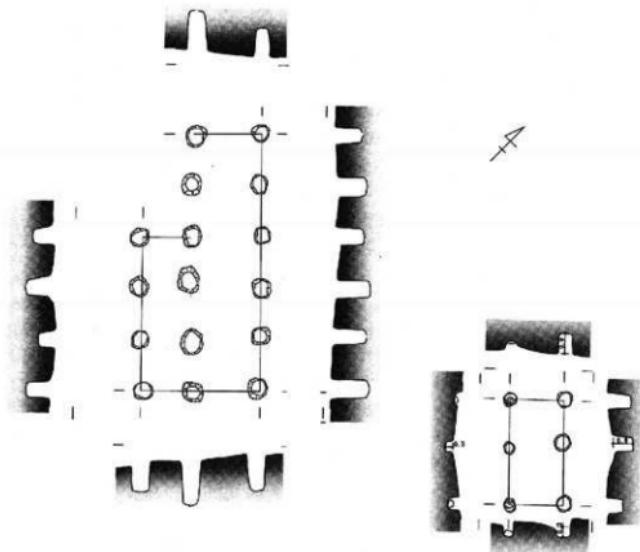
■ SB02,SB03

■SB02(建物跡) SB01の北西側で検出した、南北に長い掘立柱による建物跡であり、全体的な柱穴の配置から見ると梁間隔が一定でなく、平面鍵形状となっているものである。検出規模は、最も大きな部分で見ると東西4.9m、南北約11mの大きさで、東西間が2間、南北間が5間ではあるが、建物跡の北西側端部から南東側へ桁行2間分までは、梁間隔が東側の1間しかなく、そこから南東側は梁間隔が西側へ1間増えて2間となっている。建物跡の柱間隔を最も規模の大きい部分で見ると、桁行が北から約2.1m + 2.2m + 2.3m + 2.0m + 2.1mとなっており、梁行は東から約2.8m + 2.1mと若干西側の間隔が狭くなっている。建物跡を構成している柱穴の平面径は、概ね70cmから80cmと比較的まとまっているが、深さについては約90cmから1.6mとかなり差が見られる。これは、棟を支えていたと思われる建物跡の南東側中央を北西から南東へ延びている4つの柱穴がいずれもおよそ1.8m前後の深さとなっているためである。

■SB03(建物跡) SB02の範囲内中央付近に位置する掘立柱構造の建物跡であり、建物跡を構成する全ての柱穴がSB02のものと隣接あるいは切り合い関係を持ち、SB02と平行に並んでいる。検出した規模は、東西約2.2m、南北4.3mの大きさで、東西間が1間、南北間が2間となっており、桁行の柱間隔が北から約2.0m + 2.3mを測り、梁行の間隔は2.2mである。建物跡を構成している柱穴の平面径は、約60cmから70cmとほぼまとまっており、深さは約30cmから80cmとばらつきはあるものの、浅いものの中には人頭大程度の根石を持つものもある。また、建物跡を構成する中での切り合い関係にある、SB02を構成している柱穴と比較してみると、全体的に規模としては小さなことで構成されている。

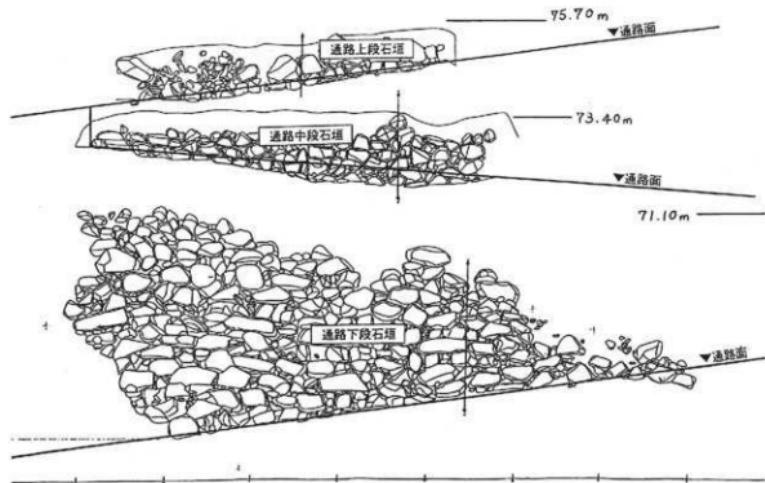
■第IV 調査区遺構実測図

この地区は調査着手以前より通路跡の存在が知られていたため、樹木の伐採・整理を実施したところ、概ね通路形態が明らかになった。奥書院より延びてきた通路は、この曲輪の北西突端部を西から南へと大きく迂回した後、曲輪の西側斜面中腹を若干蛇行しながら本丸方向へと進んでいくが、途中曲輪を分けている堀切付近で、3つに分かれている曲輪の最も北西側に位置する平坦面へ至る通路が分岐している。この通路は、分岐してから曲輪の西側斜面を北西方向に進んだ後、平坦地のすぐ手前でまた本丸方向へ鋭角的に向きを変えて、平坦面へと至るようになっていたようで、これによって曲輪斜面が階段状に加工されていたことが窺える。また、この通路が大きく方向転換を見せる辺りの斜面には、以前よりわずかだが、石垣の存在が知られていたが、この石垣が山中御殿のように曲輪周囲を巡るものではないことから、通路を確保あるいは補強するために設けられているような印象を受ける。3つに分かれている花ノ壇の最も北西側に位置する平坦地の、西側斜面に設定した調査区であり、この斜面を本丸方向へ延びる通路の東側には、調査着手以前よりわずかだが石垣の存在が知られ、整備に併せて調査を実施した箇所である。当初より露出していた石垣の範囲は、長さ約9m、高さ約2mであったが、整備のためにその表面及び周囲の土砂を取り除いた時点で広がっていることが確認され、結局長さ約15m、高さ約6mの範囲に残っていることが確認された。また、この石垣上部には、本丸方向へ延びる通路から分岐し、曲輪の平地部分へと、斜面を上りながら「く」の字状に折れ曲がる通路が走っている。この通路は分岐してから一旦奥書院方向へ向かって斜面を上り、またさらに平地へ至る手前で本丸方向へ大きく折れ曲がってから曲輪上部へと繋がっているが、この「く」の字状に折れ曲がる通路それぞれの東側斜面にも石垣が検出され、合計3段の段状石垣となる。まず、最も上部より検出した、平地部分へ上がり切る通路の東側斜面から確認された石垣は、検出長約8m、高さ約1mであり、中段に位置する「く」の字に折れ曲がる手前の通路の東側斜面のものは、長さ約9.5m、高さ約1.5mを検出している。なお、これら3つの石垣に使用されている石は、所々川石も見られるが、裏込と思われる10cm程度のものを除けば、概ね50cmから70cm程度の大きさの削石を主体としており、中には1.2mもの大きなものも見られる。

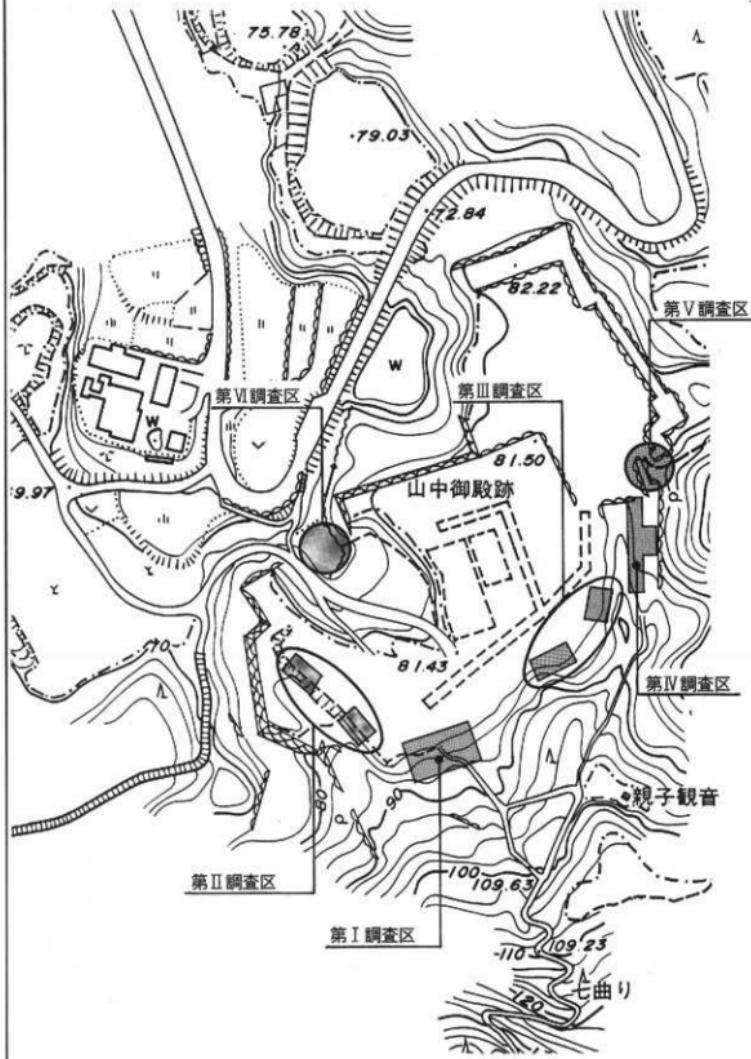
■山中御殿調査箇所図 S=1/1,500

調査区は、山中御殿跡から富田城本城域へ至る、通称「七曲り」と呼ばれる通路への導入部分及びその周辺（第I調査区）と、塩谷口側土壘斜面（第II調査区）及び第I調査区東側斜面（第III調査区）、山中御殿跡南東側に位置する通称「槽台石垣」と呼ばれる石垣及びその周辺（第IV調査区）、山中御殿跡北東隅に位置する菅谷口虎口右垣の上部（第V調査区）と、現在この地へ至るための通路として利用されている、大手門跡（第VI調査区）の計6箇所に設定した。なお、調査過程の中で、検出した遺構の規模及び範囲を確認するため、当初設定した調査区と離れた位置に新たに設定したものもあるが、検出した遺構が一連のものであるため、一つの調査区の中で括して述べるものとする。

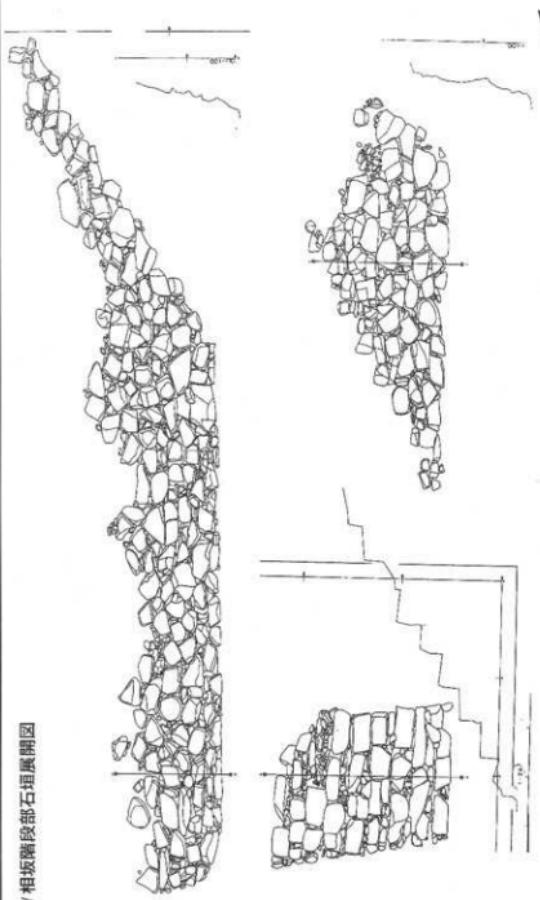
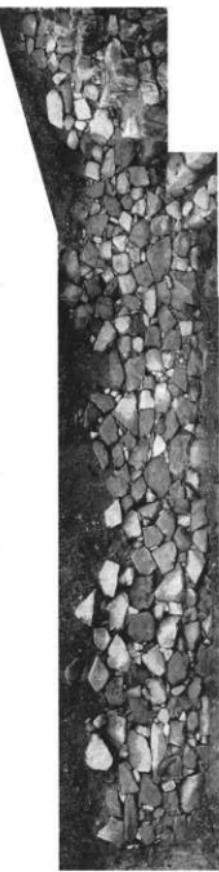
■第1 調査区 / 相坂階段部石垣断面図

相板階段は、最下段部で約5mの間隔をおいて、それぞれ西へ向かって登るものと、東へ向かって上るものとで構成されている。まず、西側の段数は、全体に崩落は進んでいるものの、比較的残存状態は良好であり、幅約3m、高さ約3.5mの規模をもち、西へ向かって上がっていく合計9段を検出したが、上部については崩落に伴う破壊が進んでいる。階段は、約1mから1.2m程度の割石を用いて造られており、ステップ部分となる石は長方形あるいは板状の大きな石が利用されている。また、階段の外側は、石垣となってそのまま西に位置する塩谷口方向へと続いているようである。なお、この階段を上がりきった部分についても、さらに拡張して調査を実施しており、階段の最上段部よりおよそ4m西側には、かなり崩落が進んでいるものの、約10cmから60cm程度の割石を利用した、南北方向へのびる右列状のものを、長さ約1.5mほど検出しているが、それ以外には何も確認していない。東側の階段は、擾乱によるものなのか、崩落がかなり進んでおり、断面の丸んだ長方形を呈する長さ約1.3m程度の細長い柱状の割石が一つ確認されたのみである。この石は、西側階段の最下段部から東へ約5m程度、奥壁石垣基底部より北へ約1.5mほど離れた位置にあり、奥壁石垣に対して、石の長辺部分がほぼ直角となるような状態で検出している。

奥壁石垣については、上部はかなり崩落が進んでいるようであり、西側は石積階段によって一部隠されているため、全容については不明だが、検出した部分の規模は、高さが約4mとわずかだが相板階段西側の最上段よりも高く、長さは約17mを測り、約10mから1m程度の割石を利用し、北に面を揃えて構築されている。

石積階段の外側を構成している石垣は、先述のように東側のものしか残ってはいないが、全体的に見るとかなり擾乱による破壊が進んでいるようで、上部を構成していたものと思われる石は全て無くなってしまっており、石積そのものも、東側は比較的良好に残っているが、西へ行くほど破壊が大きくなり、痕跡すら無くなってしまう。今回検出した規模は、高さが約2.5mと階段部分より1m程度低く、西の塩谷方向へ約8m延びている。

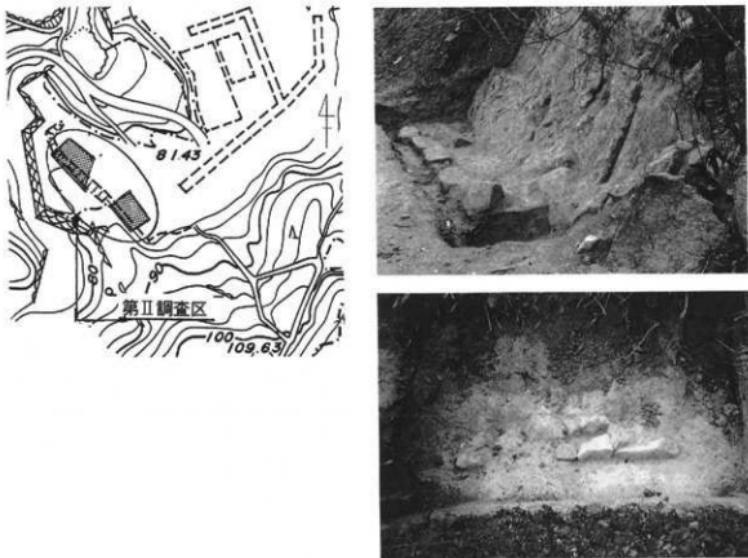
第II調査区石垣根石検出状況

相坂階段を伴う入口造構が構築されている斜面は、東西両方向へそれぞれ延びているが、西側の斜面は、西側の石積階段最下段部より西の塩谷口方向へ約15mほど進んだ後、ほぼ直角に大きく北へ折れ曲がっており、その南北に延びる土壙の北端付近の斜面基底部付近に、約1m程度の大きな割石が露出していた。その石の周辺をきれいに掘り出してみたところ、地山と石の間には拳大から人頭大程度の裏込石と思われるグリ石が大量に入っており、地上約1.5mほどの高さにまで検出された。この

ことから、この斜面に石垣の存在していた可能性が考えられたため、この地点より更に南へ約20mほど調査区を拡張したところ、斜面基底部の花崗岩の風化層からなる地山部分を溝状に約40cmから50cm程度掘り込み、そこへ約50cmから1m程度の石が石列状に並ぶ、石垣の根石状のものが検出された。なお、この遺構は、搅乱によるものか、基底部の1段しか残っておらず、また所々既に石が無くなっている部分もある。恐らく、第I調査区で検出した相坂階段の東側石積階段外側を構成しながら西へ延びる石垣と、何らかの関係があるものと思われる。

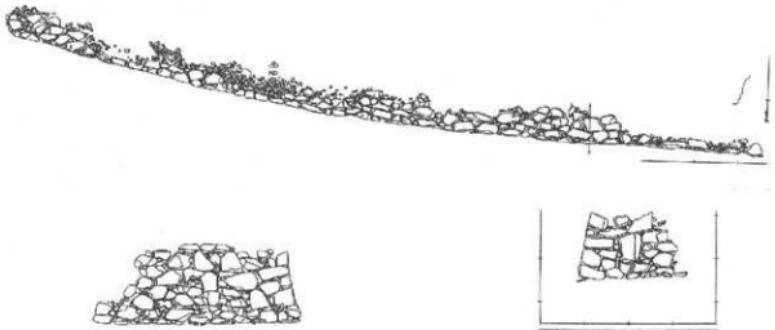
■第IV調査区/土壘石垣展開図

次に、斜面を含む石垣土塁東側裾部分には、以前より石垣の存在が知られていたが、崩落が進んでいるため、それほど多くのものは残っていないかった。この残存する石垣の全容を知るため、東側斜面のほぼ全体について調査を実施したところ、土塁先端部から南へ向かって、およそ35mもの石垣が確認された。全体的にかなり崩落が進んでいるため、1段から2段程度しか残っていない部分がほとんどであり、最も残存状態の良好な箇所で高さ約2mの4段程度が積まれている。石垣は、表込と思われる拳大程度のグリ石を除けば、約30cmから1m程度の割石を利用して構築されている。
