益田氏関連遺跡群Ⅲ

——七尾城跡——

1995年3月

益田市教育委員会

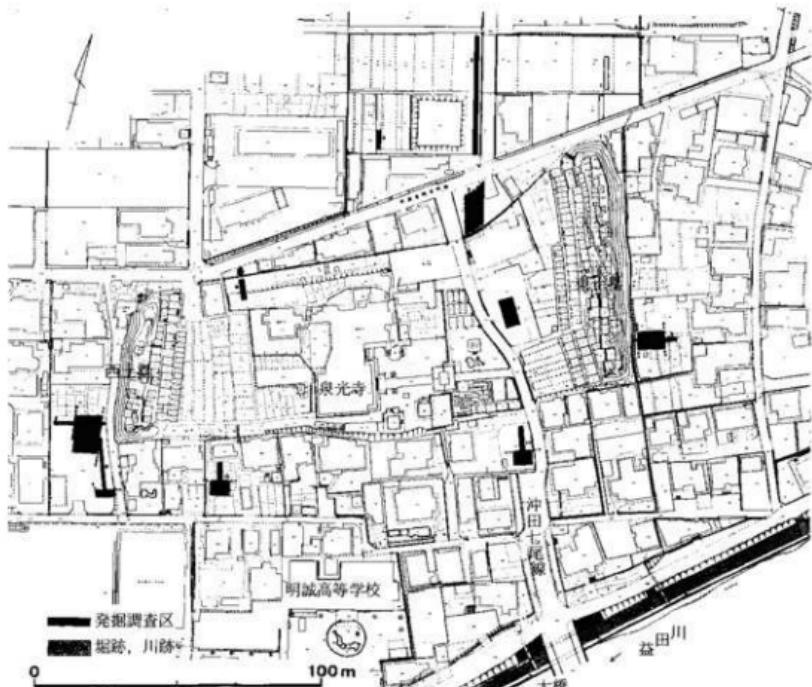
第2図 三宅御土居跡平面図

県史跡七尾城跡は益田平野部の東側の丘陵上、住吉神社背後の尾根上に立地する山城跡である。一方、県史跡三宅御土居跡は益田川の右岸近く、浄土真宗泉光寺境内を中心とした微高地に位置し、東西には高さ約5mの大規模な土壘が現存する。平成2、3年度の発掘調査により東西の土壘の外側に幅約9mの箱堀が、遺跡の北側では幅13m以上の堀が発見され、さらに南側の3箇所では川が確認されたことによって最終的な形態は全体的に東土壘一帯が北側に突出した変形であることが明らかとなり、出土遺物からその築造がこれまで文献から推定されてきた1370年前後から12世紀までに遡る可能性が高まった。

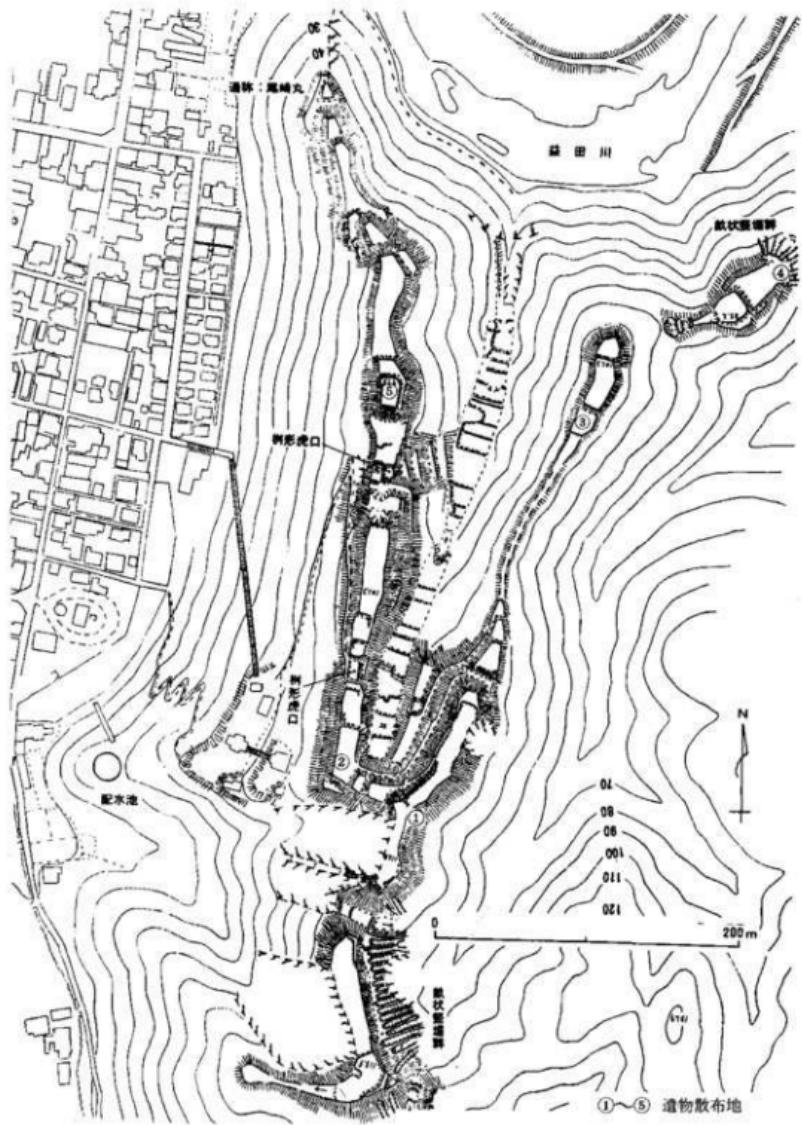
第3図 七尾城縄張図

遺構は本丸跡とその南側の尾根上、さらに本丸跡から北東と北西に分かれて北に伸びる尾根上に分布し、大小40あまりの曲輪があるが、今のところ石垣は確認されていない。要所には土塁、堀切、枡形虎口などが設けられているが、特に本丸跡南側の曲輪の東側斜面と艮の出丸には敵状空掘群が築かれているのが大きな特長といえ、特に東側からの攻撃に備えた防御施設で、市内では他に角井城跡にも顕著な遺構が存在する。

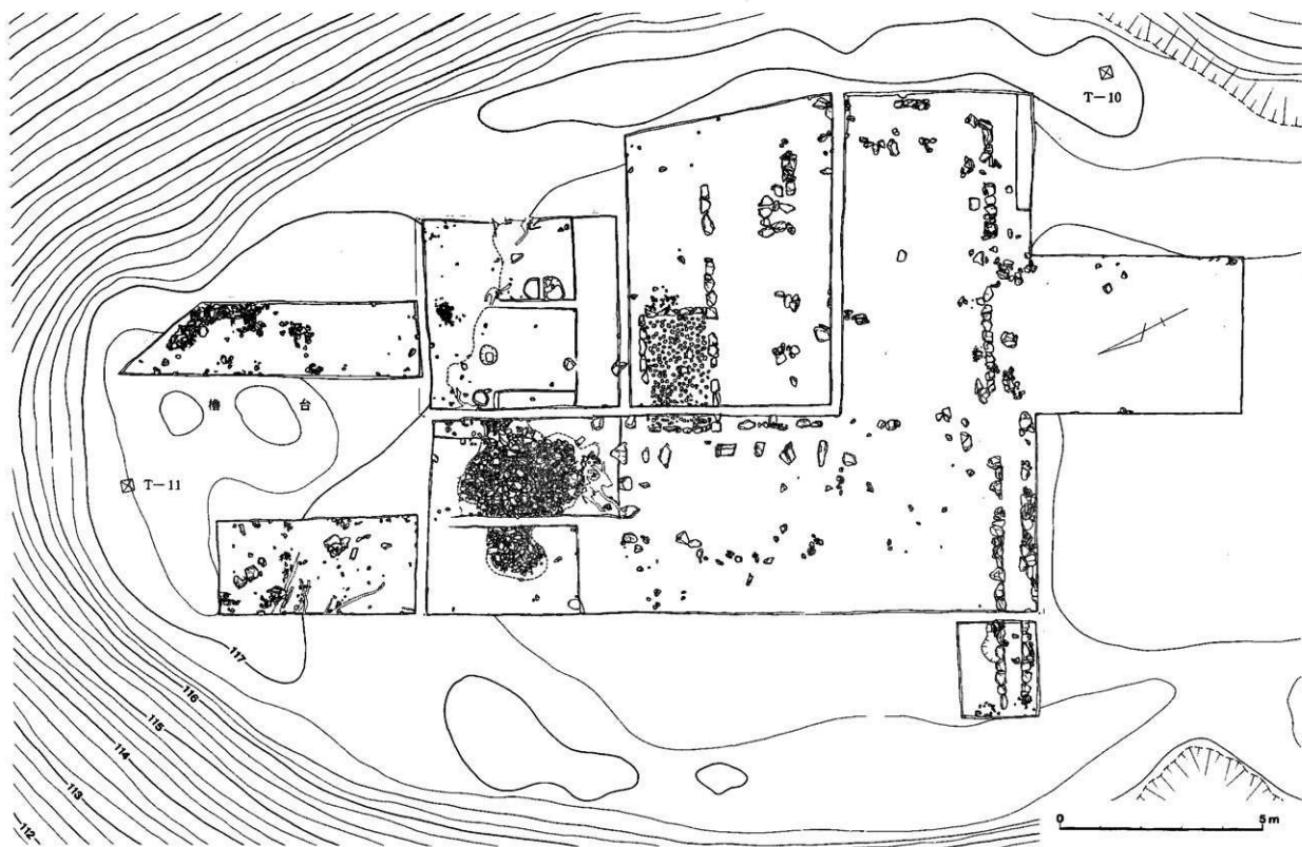
第5図 第1調査区平面図

遺構としては、二の段の北の曲輪端部から約23m南の位置に幅50cmの右組の溝が曲輪の長軸に直行する東西の方向に約15mにわたって発見された。この溝跡は割石を1段で並べ、その上面はほぼ平坦面に揃えられていたが、後世の攪乱のため東側ほど石材が抜き取られており、特に溝の南側（外側）の残り具合が悪い。流末の処理がどうであったかは今のところは不明である。この溝跡の西側にはさらに南へ石敷の面が広がるような部分があり、ここに入り口の存在も推定される。なお、この溝跡の東側の南を拡張して発掘したが、特に遺構ではなく、地表から約30cmの浅い位置で地山の岩盤に至った。

この溝跡は建物の範囲を区画していたもので、溝跡の北側に礎石列が断片的に発見されたが、遺構の石材がかなり抜き取られて保存状態は必ずしも良好ではなかった。まず、西側では2方向に断続的な礎石列が確認された。曲輪主軸のやや西寄りで南北方向に上面が平坦な割石材の礎石が8個あり、その最北端から東西に3個の礎石が直行方向に確認された。また、この礎石に対応する可能性もある小さめの割石が南北に並んでいた。

この東にはさらにもう1棟の建物が接していたようで、その一端として北寄りに半間×1間の規模で割石と川原石による長方形の区画が発見され、この内側には5cm～8cmの扁平な砂利がほぼ等間隔に丁寧に敷き詰められていた。この区画の南側の石列はさらに東側に伸びていたが、それに対応するような同じ方向あるいは直行方向に礎石の延長は確認できなかった。これらの礎石の大きさは西側のものよりもやや小さめであった。

このように建物は東西に2棟並ぶ可能性が考えられた。なお、礎石はほぼ地山上に据えられた状態で検出されているが、礎石が失われている位置の抜取り痕は精査によっても特に確認できなかった。

さらに、櫓台の西寄りの際には中に割石が詰められた状態の不整形の土壙が発見され、瓦や土器などの遺物も多量に混在していた。南北約3m、東西は約4mであるが、平面形も確定されず深さも不明だが、何らかの目的を持っていた土壙が廃棄されてこのような状態になったものと考えられる。

以上のように、2棟の礎石建物が存在していたと推定されるが、西側の建物の礎石がやや大きく、東側の建物は礎石が小さめで、このことは建物の性格に関わっているものと思われる。砂利敷の区画も建物の一画にあたる遺構と考えられる。今後は、これら建物跡の規模や構成を明らかにするとともに、不整形の土壙の実態を解明する必要がある。

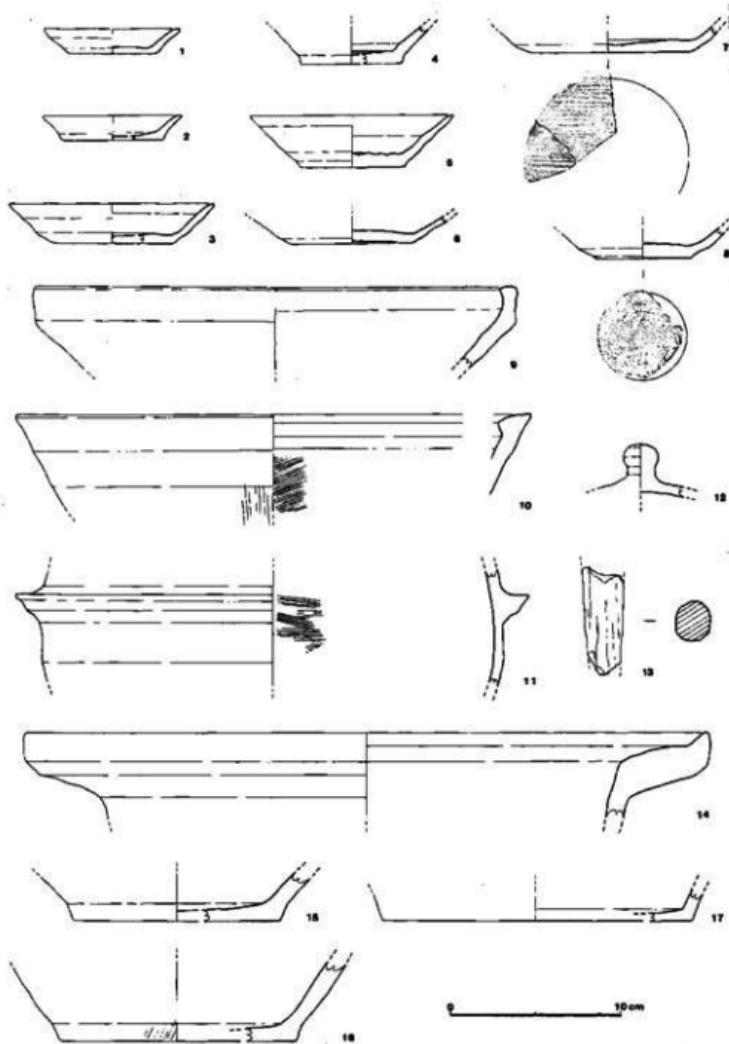
第6図 第1調査区出土遺物実測図(1)

土師質土器(第6図1～8)は小皿、皿、碗である。1と2は口径8cm、底径5～6cmの小皿で、体部はやや外反気味に立ち上がり、器高は1.5cmと浅い。1は口縁内外面に油脂状のものが黒く付着している。2は底部がやや薄い。3は口径12cmの中型の皿で、体部は直上方に直線的に伸び、比較的薄いつくりである。4、5及び8は底径6cm、口径12cm前後

の中型の碗で、内湾する体部を持つ。6と7はやや大型の碗で、6は底径7cmで底部が少しごくぼみ、体部はやや開いている。7の底径は9cmで、体部は内湾気味に立ち上がるが、底部との境に明瞭な稜はつかない。これらは暗褐色、暗茶褐色、明茶褐色を呈し、ほとんどの底部に回転糸切り痕が残り、7はその上に板目圧痕があった。3と5、6、8は胎土が特に精良で、明茶褐色の色調だが、焼成はやや軟質である。

土器（9、10、13～16）は大型の器種で、9と10は鉢の口縁部である。9は口径28cmで、上外方に直線的に伸びる体部から口縁を上方に折り、端部をほぼ平坦におさめ、さらに内側に摘み出して稜が付く。明黄褐色を呈し、焼成がやや軟質のため調整は不明である。10は口径30cmの鉢で、口縁端部の内側が肥厚して断面が三角形状である。外面は縦方向に粗いハケメを、内面には斜め方向に細かいハケメを施している。色調は淡茶灰色で、胎土は精選され、焼成は堅固である。13はいわゆる防長系土器といわれる三足の足鍋の脚部である。胎土は精良、暗灰色で、焼成も堅固である。14は口径40cmの大型の甕の口縁部である。太めの頸部から立ち上がった口縁部は厚みを増して外方に折れ、その端部は上へ摘み出されて丸くおさめられている。茶褐色を呈し、焼成は堅固で、内外面とも丁寧なナデが施されている。15から17は底径が12cmから18cmの底部で、底が比較的薄く、体部は上外方に立ち上がる。色調は茶褐色で、胎土の砂粒が比較的多い。15と16は焼成がやや軟質だが、17は堅固である。

瓦質土器（11、12）には鍋と蓋があった。11は釜の体部で、外側のやや上方に突帯が付き、体部の最大径は約27cmを測る。外面は煤が付着して黒色を呈し、内面は茶褐色で斜め二方向のハケメが観察される。12は最大径2cmの蓋のつまみで、内外面ともに黒灰色である。ともに焼成は堅固である。

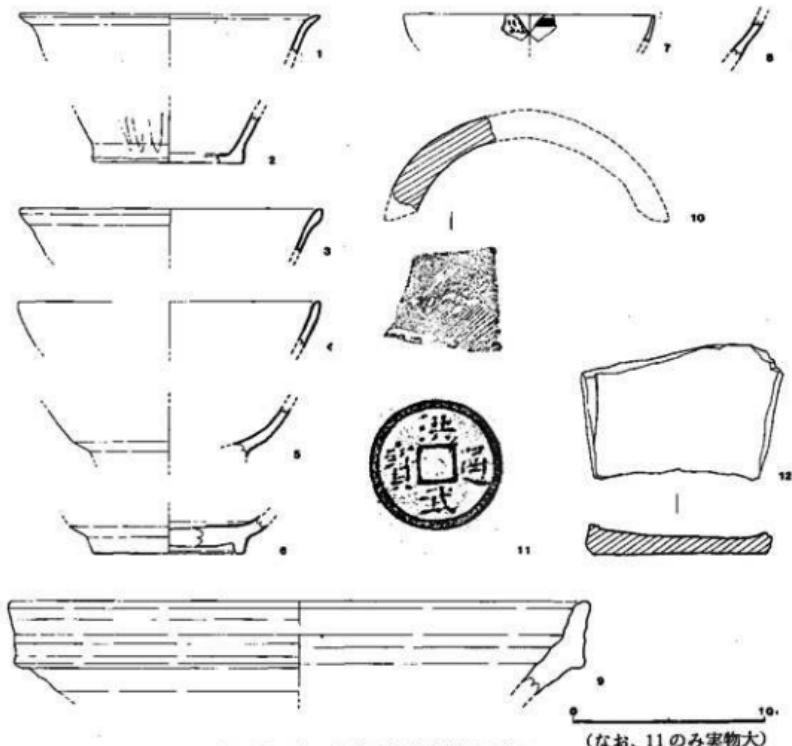
第7図 第1調査区出土遺物実測図(2)

白磁（第7図1、2）の内1は口径16cmの碗口縁部で、端部を外側に折り曲げている。色調は白色である。2は底径8cmの壺の底部で、外面に蓮弁文がある。色調は薄く青味がかかった白色を呈している。白磁は他に2点あった。

青磁（3～6）は10点出土している。3と4は口径16cmの碗口縁で、3は端部の外側に肥厚し、4は太く丸くおさめている。釉は厚くかかり、色調は淡緑色である。5はかなり内湾する碗の体部から高台にかけての部分で、淡緑色の釉が厚くかかる。4と5は貫入が多い。6は高台径8cmの底部で、高台は小さく低く、疊付の端部は平坦である。高台内を除く内外面に淡緑色の釉が厚くかかるが、見込みには円状に釉はかかるない。

染付（7）は口径13cmのやや小型の碗口縁部の細片で、器壁は薄い。淡い青色で内面端部

近くに幅4mmほどの帯状の線が、外面には点状に模様が描かれている。染付はこの1点のみ出土した。

施釉陶器(8)は天目茶碗の体部で、鉄釉により内外面は黒っぽい茶褐色を呈しており、美濃焼と思われる。他に施釉陶器は出土していない。

備前焼(9)は口径約31cmのすり鉢の口縁で、外側に幅3cm程度の面を持つ口縁部はほぼ直立し、その下端はやや垂れて脹らんでいる。内面には描き上げ条痕の一部が観察される。内外面とも凹凸が多く、黒茶褐色である。備前焼は他に3片ある。

瓦(10)は淡褐色の丸瓦の玉縁部分で、内面には斜め方向に紐状原体による切り離し痕の緩弧線が残る。瓦は全部で62点あったが、図化できるものは少なかった。

銅銭は洪武通宝(11)が1点あった。完形で、初鑄年は1368年の明銭である。

その他、砥石(12)や鉄滓を含む鉄製品が29点出土した。砥石は欠損しているが、薄い茶褐色の泥岩質で、研磨面は平滑である。

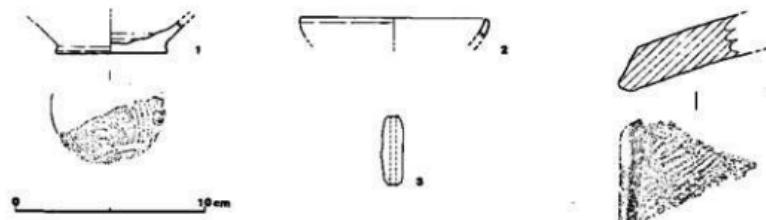
第8図 第2調査区出土遺物実測図

土師質土器(1)は底径6cmの小型の碗で、底部から体部にかけての外面が屈曲していくんでいる。茶褐色を呈し、底部には回転糸切り痕が残る。

白磁(2)は口径10cmの小型の皿の口縁部細片である。釉は乳白色で、貫入が多い。

土鉢（3）は長さ約4cm、直径1.1cmの完形品である。

瓦（4）は平瓦の側縁部の破片で、外面は黒褐色、内面は茶褐色を呈して斜め方向に紐状原体の切り離し痕がある。

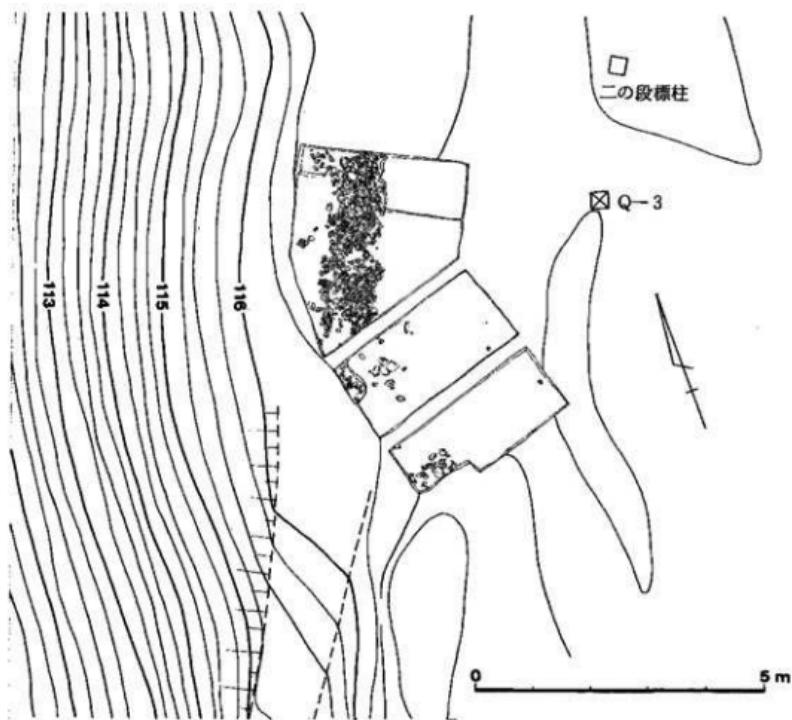
第9図 第2調査区平面図

調査区は曲輪に入る道の方向から門の位置を推定して設定した。発掘の結果、地表面にも明瞭に認められる土壘状高まり部分の範囲の下には20cm以下の割石が一面敷き詰められていた。この厚みは不明だが、割石群の端の南側は次第になくなるものの北側へはさらに続いている。この割石群については、築地塀の基礎部分との見方が示されている。

入り口部分にはこの割石群の広がりはなく、礎石あるいは柱穴跡も発見できなかったが、地山面に食い込んだ状態の石のまとまりがあり、礎石下の根石の可能性が考えられた。また、この部分から約2m南側は南から北に伸びてくる土壘端にも割石のまとまりがあった。ちょうど椎の根元となっており地表近くまで浮いた状態であったが、両者の距離はほぼ1間であった。この調査区では明瞭な門の遺構は発見できなかったが、1間の間隔で確認された集石は門柱に関わるものとも考えられ、東側に後の控柱の痕跡がなかったことから門の構造は簡単なもので、両側を築地で押さえる構造であったと指摘されている。

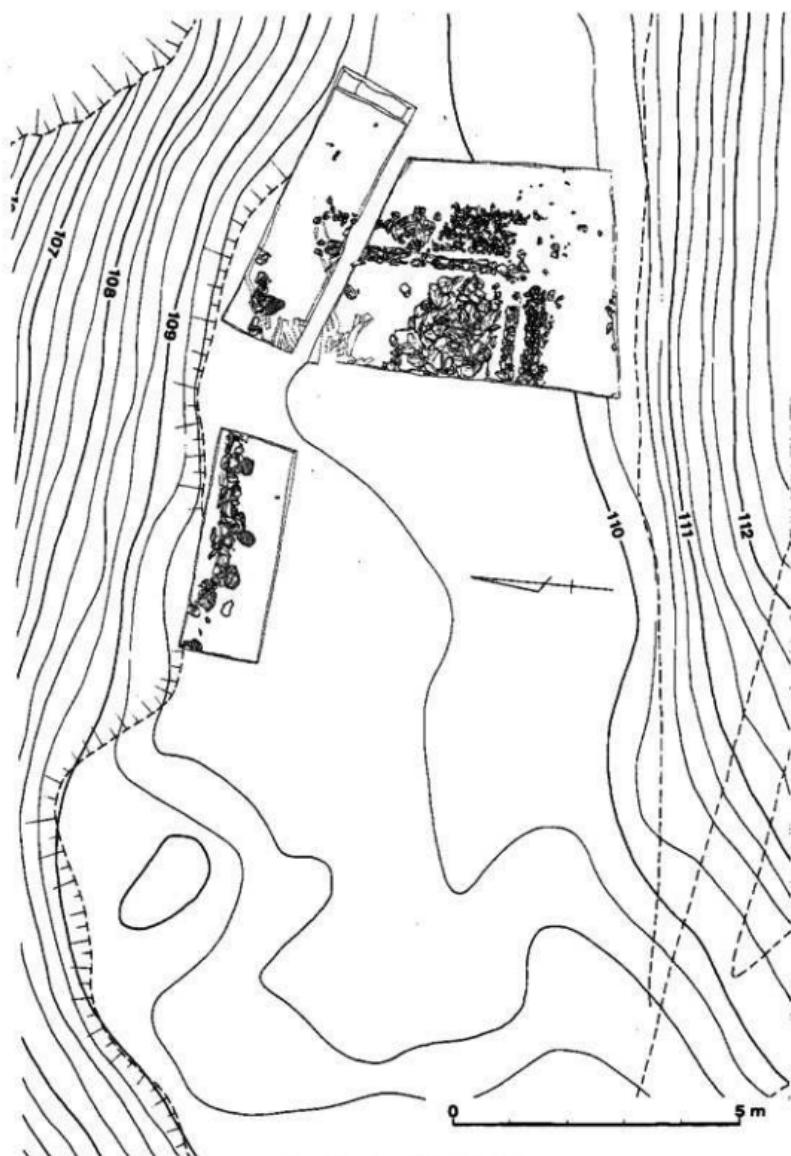
第10図 第3調査区平面図

調査の結果、曲輪の縁辺部に半間の約1m間隔で30cmから40cmの大きさの扁平な川原石が並ぶ礎石列が約5mにわたって発見された。この礎石列に接して外側には割石が積み重ねられていた。なお、西側の礎石列には、本来の列状に並ぶ礎石に別の礎石状の川原石が接している箇所と、礎石列の方向に一致しない外側の位置に礎石状の川原石が据えられているなど不明な点も多い。この礎石列の延長は確定していないが、後に述べる南側の集石群の状況から礎石が1個失われている可能性が考えられ、西側はさらに伸びていくと思われる。

これらの礎石の発見状況から建物が存在することが予想されたため、曲輪の内側も拡張したところ、建物を構成するようにこれらに対応する位置に礎石は確認されなかつたが、明らかに人為的な集石群の区画が発見された。外側には10cm以下の割石によって幅15cm程度の溝状のものが直角に曲っており、溝の内側には石はない。この溝状遺構の南北方向の規模は約4mほどで、その向きは縁辺部の礎石列の方向に直行している。さらにこの内側には50cm大の大きめな割石がまとめられていた。

曲輪の縁辺部の礎石列と内側の集石との具体的な構造関係や性格について不明だが、明確な建物遺構の一端を確認することができた。

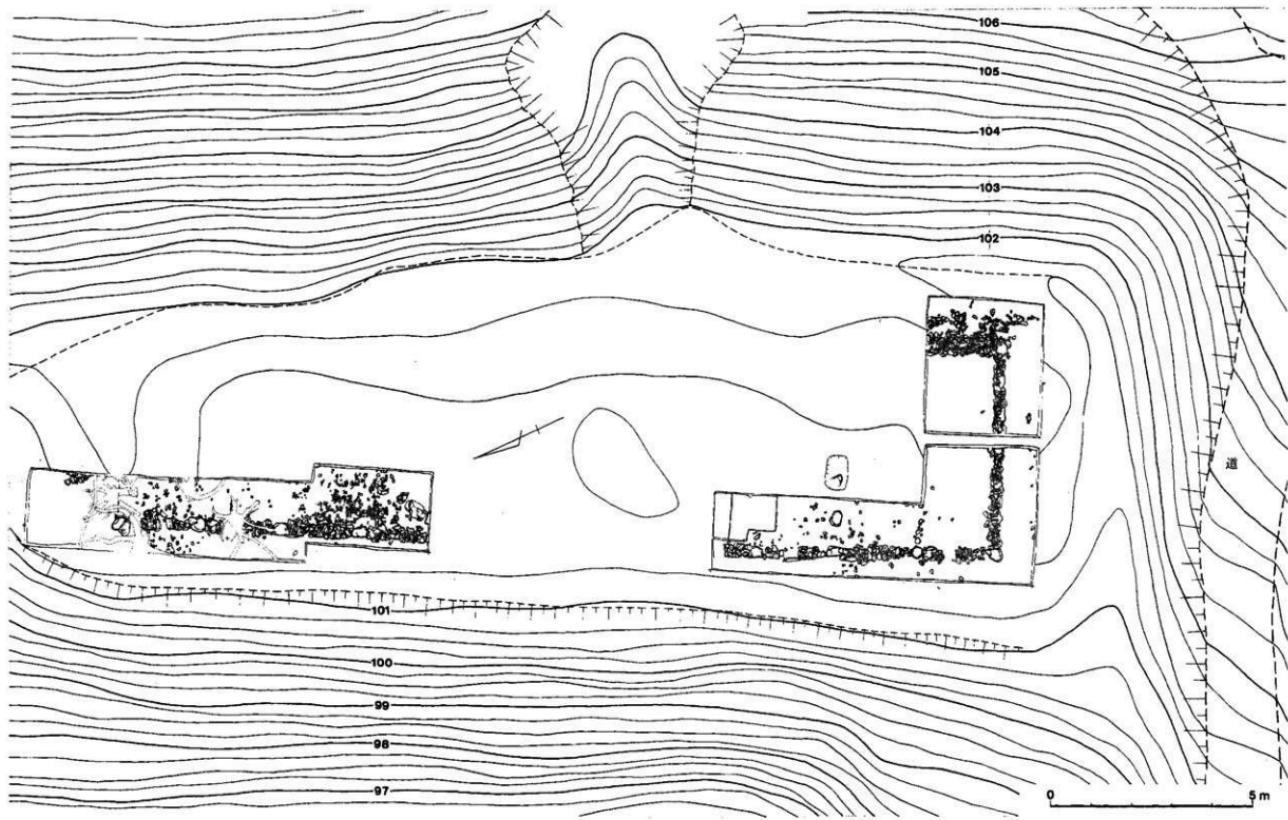
第11図 第4調査区平面図

調査の結果、曲輪を最大限利用して大規模な礎石建物が建てられていたことが判明した。曲輪の南側からは建物の短辺の両隅部と谷側の礎石列が発見された。礎石は30cm程度の扁平な川原石で、短辺側は約5mの間に1m間隔で並び、礎石の間や上には割石が沿うように重なっていた。この割石は斜面側、つまり建物の裏側ほど多量であった。

一方、建物の谷側の長辺の状況も明らかになり、ここでは短辺側とは間隔が異なって礎石は約1.8m間隔で据えられていた。礎石列上にはやはり多数の割石が重なっていた。さらに、南西隅の礎石から北へ2間の位置にあたる礎石の内側には東石と考えられる礎石が2個確認された。これらの礎石の上面は建物の外周の礎石の上面よりも少し高い。

さらに、南側の調査区の北端を一部掘り下げたところ、礎石建物の遺構面より約20cm下層に厚み10cm程度の炭層があった。炭化した細い木が多く含まれていたことから火事に伴うものとは考えにくく、意図的に敷かれた炭層と思われる。

曲輪の北側でも北西隅の礎石が確認されたが、北側と南側の調査区で発見された礎石列の向きや間隔が一致することから建物が2棟並ぶのではなく、長大な一棟の建物と考えられる。その規模は長辺が21.7m(11間)、短辺が5m(2間半)である。建物の機能や構造については不明だが、生活空間とすれば出土する遺物の量は少ない感がある。立地から防御的な性格は当然考えることができるが、倉庫のような使用目的も持ち合わせていたとも推定できる。なお、礎石と一体的に重なっている割石群の解釈は今後の課題だが、ここでは礎石の上に割石が重なっていた一方で、第3調査区では礎石列の外側に接した位置に列状に重なっているという違いがあった。

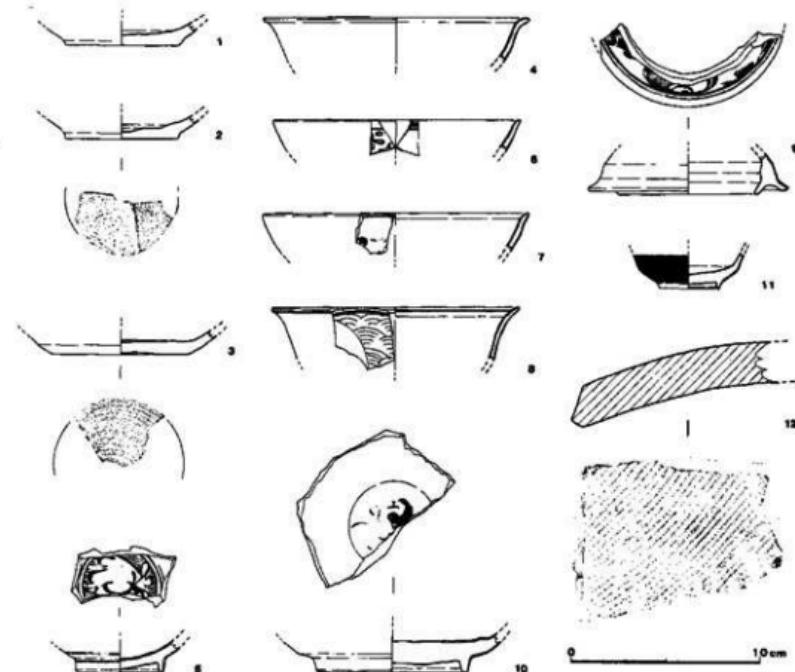
第12図 第4調査区遺物実測図

土師質土器(1~3)は中型の皿、碗の底部である。1と2は底径6cmで、体部の立ち上がりは浅い。3は底径7cmの碗底部で、やや上げ底である。3点とも回転糸切り痕が残り、

白磁（4）は碗口縁で、口径は14 cm。端部を外側へ折り曲げて丸くおさめている。釉は白色である。白磁はこの1点のみである。

青磁（10）は碗の底部である。高台の径は8 cmで、比較的大きい碗と思われる。高台部分の幅は比較的細く低いが、碗底部は1 cmあまりの厚みがある。円状に釉のかからない見込には陰刻の文様がある。見込と高台内的一部分に釉はかかっていないが、火を受けたため釉は淡黄緑色に変色し、胎土も淡褐色である。青磁は他には出土していない。

染付（5～9）には碗や蓋がある。6から8は口径13 cmから14 cmの碗の口縁部である。6は器壁が薄い小振りの碗で、内面端部近くに2本の条線を巡らせ、外面にも条線と文様の一端が見える。呉須はやや黒っぽい薄い緑色である。7は外面に模様が認められるが、二次的に火を受けたため呉須が薄く、内外面の釉も灰黄色に変質している。8は端部を外側に折り出した薄手の口縁部で、内外面とも端部近くに青色の条線を回し、外面には細かい弧状の

線刻文がある。5は比較的小型の碗底部で、縁付に平坦面を持たない径5cmの細い高台が付く。高台外面のやや上に条線を回し、体部外面の文様の一端も認められる。内面の見込みには二条の細線を巡らせ、その中に花文が描かれている。呉須は淡い青色である。9は口径10.5cmの小型の蓋で、体部が内湾して丸みがある。端部を外側に摘み出し、内側に返りが付く。蓋外面に模様が描かれているが、火を受けているため呉須は薄い黒色に変色し、釉も淡黄色に変わっている。染付は7点出土したが、この内二次的に火を受けているものが4点あった。11は唇付が尖る底径3cmの小さな高台を持つ小型の杯で、内面は薄く青味がかった白色、外面は明るい鉛色の珊瑚釉が施されているが、高台下半から高台内には釉はかからない。

瓦(12)は平瓦のみを図化した。側縁部の破片で、厚みは2.2cm、内外面とも黒灰色である。外面は平滑に仕上げられているが、内面には布目痕の上に斜め方向に紐状原体による切り離し痕跡が明瞭に残る。

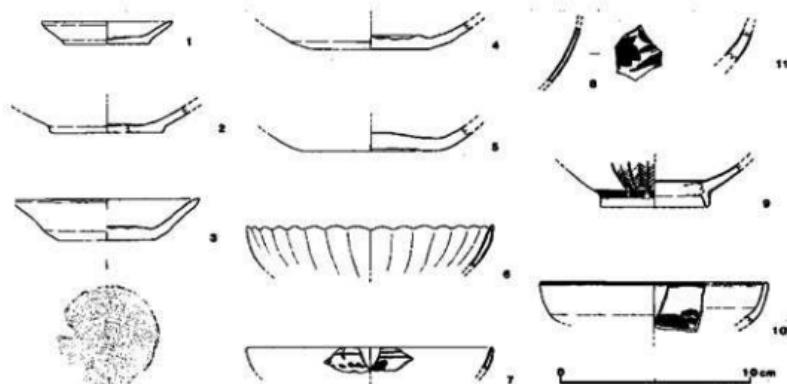
第14図 表面採取遺物(1)

土師質土器（1～5）のうち1は口径7cm、器高1.2cmの浅い小皿で、体部は外反味に開き、底部との境に稜がある。2と3は底径5cmから6cmを測る皿で、体部はやや直線的に上外方に伸びる。2は底部と体部の境の稜が明瞭で、全体的に薄いつくりである。3は口径10cm、器高2cmの中型の皿である。4と5は厚手の大型の碗底部で、5はやや上げ底である。これら土師質土器は茶褐色ないし赤茶褐色を呈し、1と5以外の底部には回転糸切り痕が残る。

青磁（6）は口径13cmの輪花皿で、花弁は型押によるもので、釉調は淡い緑色で内面の花弁の境の稜線は釉が薄く白っぽい。

染付（7～10）の7は口径13cmの碗口縁で、器壁は薄い。内外面とも端部近くに線を巡らせ、その下方に文様の一端が見える。呉須は淡い濃紺色である。8も碗底部で、外面に鮮やかな濃紺の呉須により草花文が描かれている。10は口径12cmの皿の口縁で、体部の上位に屈曲がある。口縁端部とその内外側に着色され、その他は内面にのみ文様が認められる。呉須は明るい紺色である。9は高台径約6cmの碗底部で、高台は細い。やや薄い紺色で内面の見込みに一条の線を巡らせ、外面に綾杉文を描いている。

施釉陶器（11）は鉄釉により内外面ともに暗茶褐色を呈する天目茶碗の体部で、美濃焼と思われる。

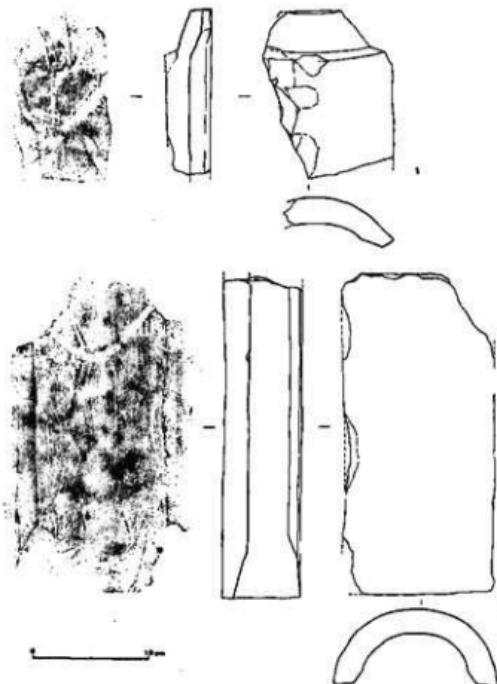
第15図 表面採取遺物実測図(2)

1、2ともに丸瓦である。1は玉縁から胸部にかけての破片、2は玉縁部分のみを欠く丸瓦である。2の現存長は28cm、幅は13cmである。とともに内面に吊り縦痕と布目痕さらに部分的に縦状原体による斜め方向の切り離し痕がある。1は暗灰色、2は黒っぽい暗茶褐色を呈している。

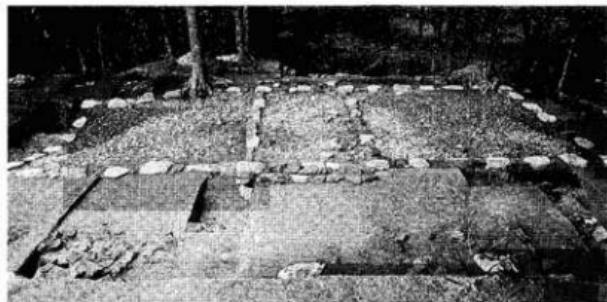
本丸跡北端の
礎石建物跡
(南から)

益田氏関連遺跡群発掘調査の初年度にあたる平成4年度の七尾城跡の調査は、これまで指摘されてきた本丸跡北側の礎石の遺構を発掘調査により再確認する目的で実施し、その結果二間（約4m）×五間（約10m）の礎石建物跡が完全な形で発見された。川原石の礎石は1間を三等分した間隔で据えられ、中央には通路状に1間幅の石列が重なって両側に約1m突出していた。なお、礎石の内側には一面に砂利が敷き詰められていた。曲輪の端部に検出され、多量の瓦片が出土したことから瓦葺きの櫓門が想定されている。

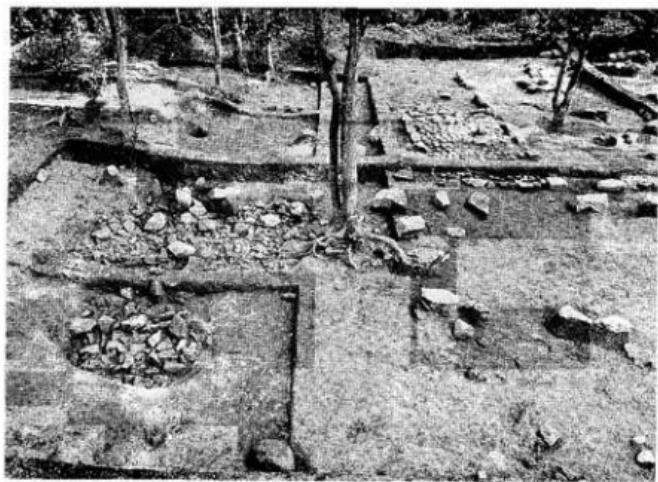
第1調査区 磚石列、砂利敷区画、土壤（西から）

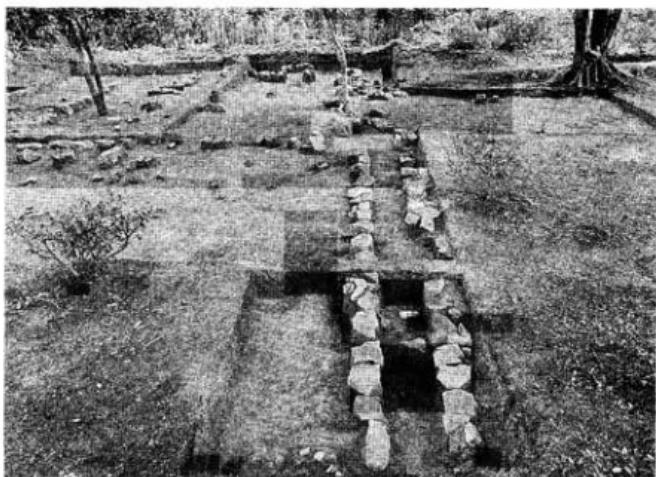
第1調査区 石組溝跡（西から）
