下府廃寺跡

—平成元年度～平成4年度市内遺跡発掘調査概報—

平成5年3月

浜田市教育委員会

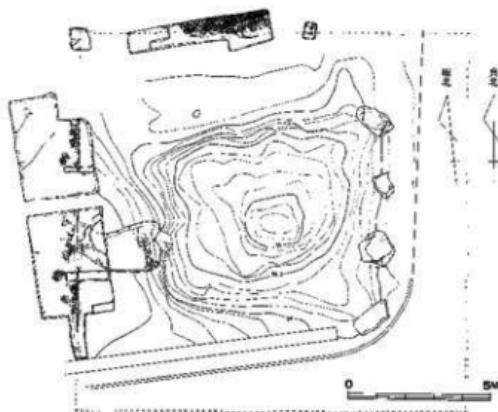
第2図 石見国分寺塔跡 (S=1/200)

4. 石見国分寺跡 日本海を望む標高約50mの台地状の丘陵に立地し、現在は金蔵寺境内となっている。昭和60年の現状変更を契機に3回に及ぶ調査を実施しているが、塔跡以外の伽藍については明らかではない。塔跡（図2）は真北を軸とした1辺15m前後の基壇が想定され、その周囲には地覆石にあたる埴列が認められる。埴石は原位置をほぼ保ち、初重は1辺約8m程度と考えられる。なお、白鳳期の銅造誕生釈迦仏立像が出土している。

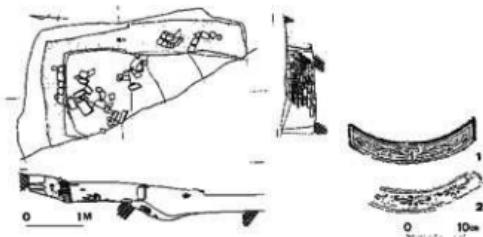
第3図 石見国分寺瓦窯跡と出土軒平瓦

5. 石見国分寺瓦窯跡 国分寺塔跡から約100m南西側に位置する。窯構造は半地下式の無形状平窯で、焼成室より60cm燃焼室を下げ、その間にU字形に壠くはめた段をもつ。

窯の構築材として均整唐草文軒平瓦（図3-1）を使用し、蓮華文軒平瓦（図3-2）を焼成していた。現在、県指定史跡として保存されている。

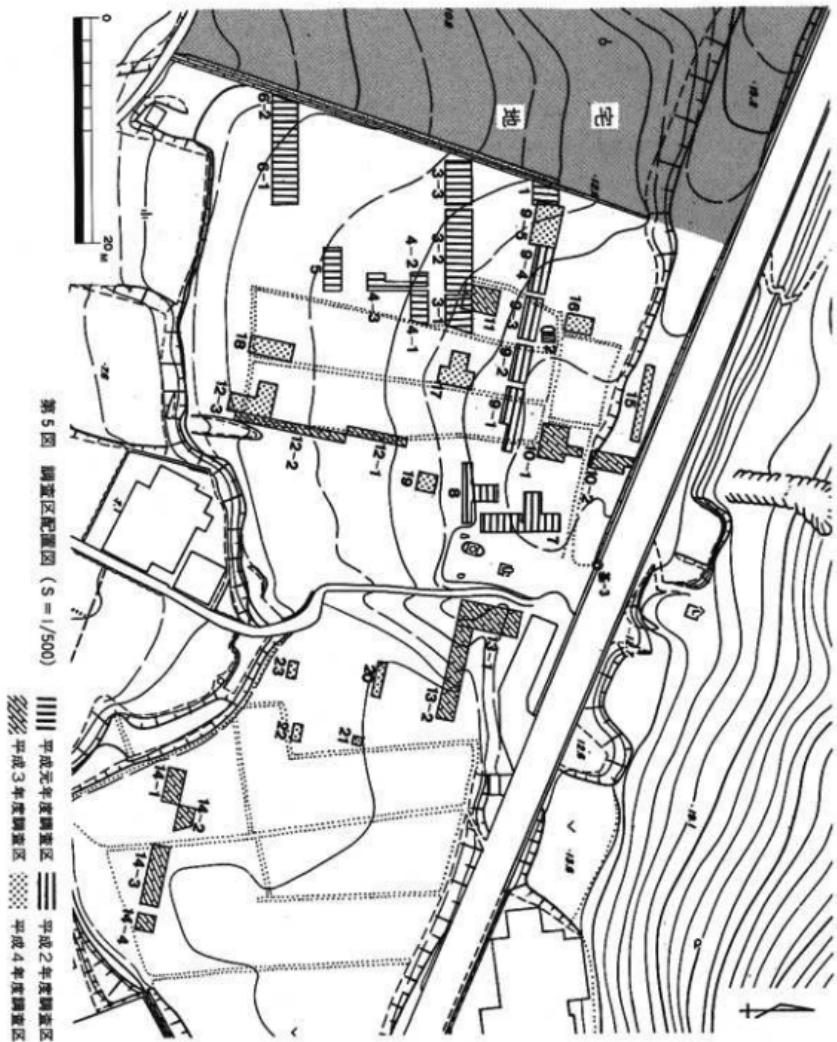
第5図 調査区配置図 (S = 1/500)

2. 調査区の概要(図5)

調査区は、真北を基準とし、平成元年度に第1～6調査区を畠地の関係から塔跡西側に設定している。第3、4調査区からは段状造構、第5、6調査区からは小銀治跡を確認したものの下府廃寺跡に直接関わる造構は確認できなかった。しかし、平成2年度の調査では第7、8調査区から塔基壇が確認でき、伽藍の主軸が真北より東へ12度振っていることが明らかとなった。そのため、調査区の基準を真北から伽藍の主軸に変更し、第9調査区以降を設定した。その第9調査区で基壇を確認することができた。

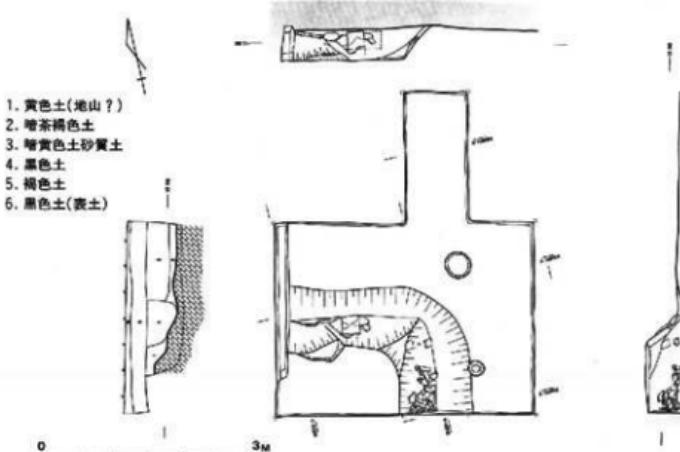
第8図 第10-1調査区（金堂北東隅）実測図 ($S = 1/80$)

金堂跡は第2、9-1~3、10-1、11、16、17調査区において明らかにできたが、基壇の上部と南縁は削平されていた。基壇の規模は東西長15.22m、南北残存長11.96mで、基壇残存高は最も良好な第10-1調査区（基壇北東隅）で56cmを測る。基壇外装については明らかにすることはできなかった。

基壇の構築状況は、第10-1調査区では基壇基底部標高が12.82mで地山を30cm削り残していた。なお、版築土は認められなかった。第16調査区（基壇北西隅）では基壇基底部標高が12.72mで地山を4cm削り残し、黒色土と黄褐色土の築土を盛っている。第9-1調査区（基壇東縁中央）は基壇基底部標高が12.74mで地山をほぼ水平に整地し、その上に4cm程度の薄い黒色土層と6cm程度の黄褐色系土を互層状にして版築を行っている。また、

基壇外装については、第10-1調査区の北縁で塙を確認している。塙は縦32cm、横28cm、厚さ3.5cmで、基壇基底部に3枚の塙が横に並び、その塙の上にもう一段（枚）塙がのっていたが、直立せずに傾斜する基壇確認面に貼付いていた。また、第9-3、16調査区でも同様に傾斜した基壇に人頭大の石が貼付いた状況で認められた。いずれにしても基壇外装の残存状況は悪く、明らかにすることはできなかった。なお、第9-1、10-1調査区では基壇縁に沿って幅40cm~70cm、深さ10cmの溝を確認している。他の調査区では認められなかつたが、現時点では基壇外装に伴う溝と考えておきたい。

第10-1調査区では、基壇外装に伴う溝の外側に径42cm、深さ12cmと径26cm、深さ10cmの柱穴2を確認している。金堂跡に関係するものと思われるが、その性格は不明である。

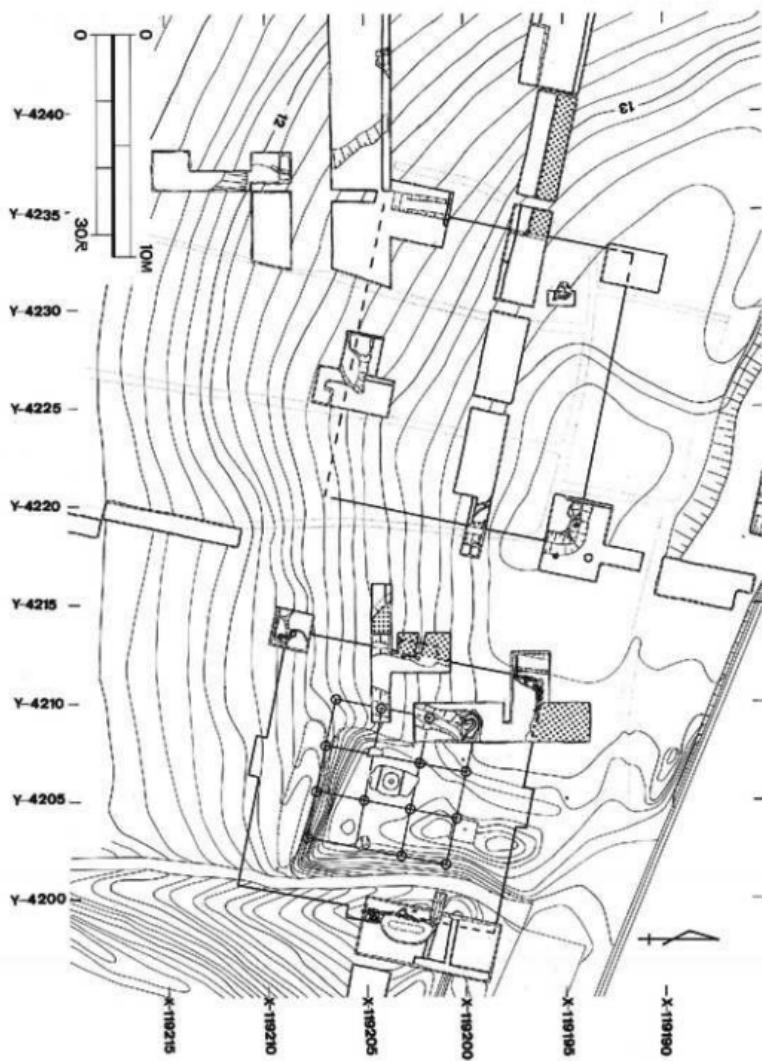
第9回 下府東寺跡地盤配置図 (S = 1/250)

4年次に及ぶ調査で下府廃寺跡に関わる遺構を確認できたのは金堂跡と塔跡であり、他の伽藍については確認することができなかった。しかし、下府廃寺跡が法起寺式に近い伽藍配置を採用していること、伽藍中軸線が真北より東へ12度振っていることが明らかとなつた。また、下府廃寺跡廃絶以後の遺構として、古代から中世にかけての段状遺構や柱穴群、そして近世前半の小鍛冶跡を確認できた。以下、各遺構ごとに記述する。

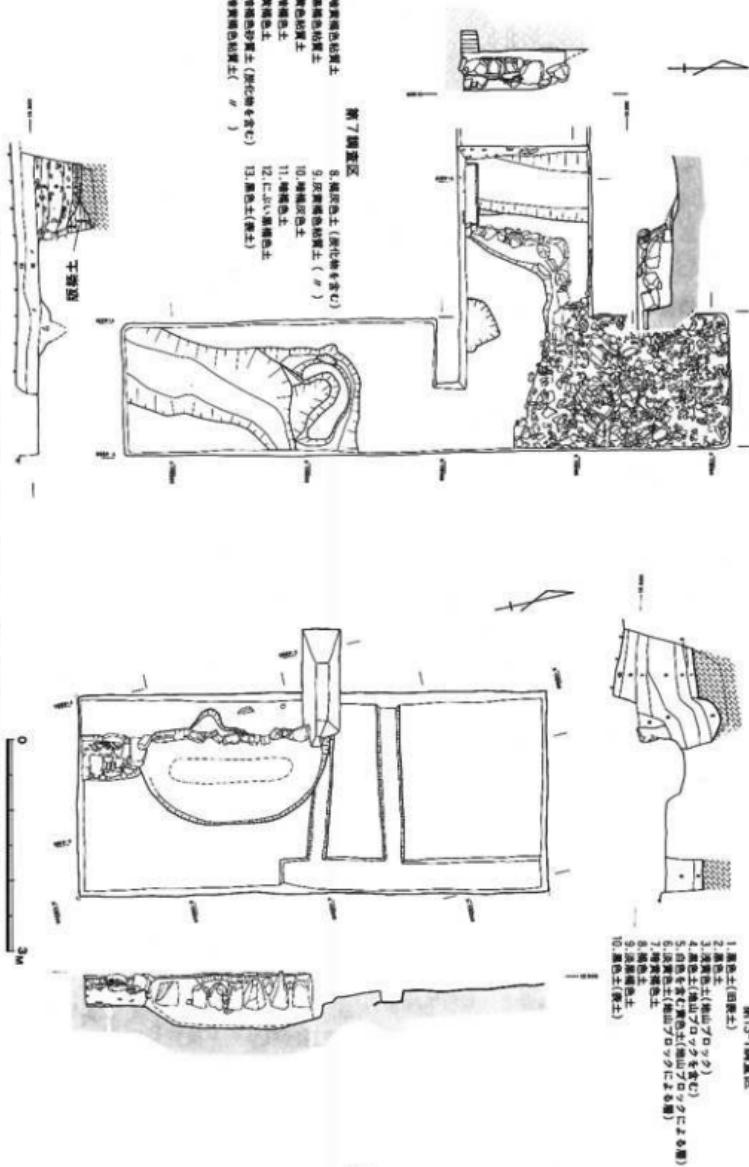
第10図 第7調査区(塔北西隣)・第13-1調査区(塔東隣中央)実測図 (S=1/80)

塔跡は第7、8、13-1調査区において明らかにできたが、塔基壇南西隅（第19調査区）は後世の削平により確認できず、現地形からみても塔基壇南縁は残存していないものと考えられる。基壇の規模は1辺13.26mを測り、基壇残存高は第7調査区（基壇北西隅）で62cm、第13-1調査区（基壇東縁中央）で46cmを測る。なお、第13-1調査区では階段、第7調査区では塔北西隅にあたる側柱の礎石抜取り穴を確認している。

れ、そのうち心礎と四天柱の礎石は原位置を保っているものの、側柱の礎石は削平により若干動いている。心礎は南北長2.51m、東西長1.38mで、その上面は仰藍中軸線に直交するように南北側を削り、南北長1.29m、高さ2cmの方形の柱座を設けている。柱座中央には直径86cm、深さ6cmの円形の穴をうがち、さらにその中央に直径21cm、深さ12cmの舍利孔を設けている。四天柱、側柱の礎石はいずれも上面を平坦にしている以外は加工が施されていない。心礎と四天柱の礎石上面の標高は13.354m±2.1cmではほぼ揃っている。第7調査区で確認した塔北西隅にあたる側柱の礎石抜取り穴は、南東側半分を石州瓦を含む溝跡によって切られているが、周囲からは石片が多数出土している。

塔初重平面については、現存する心礎と四天柱、そして今回確認した側柱の礎石抜取り穴の位置関係から図上ではほぼ復元することができた。3間四方を等間隔に割り付けた場合であるが、1間が2.4m(8尺)、1辺は7.2m(24尺)と推定することができる。

第7調査区(基壇北西隅)では、基壇北縁部は瓦溜り上面で掘り下げを止め、基壇西縁部を完掘して調査を行った。その西縁での基壇基底部標高は12.58mで、基壇残存高は62cmであった。構築状況については地山を整地した後、基壇外装より一回り広い範囲から16cm地山を掘込み、その後に版築を行っている。版築土は7cm程度の黄褐色系土と黒色土を互層状にしたもので、5層確認でき、基壇基底部より20cm高くまで築いている。したがって、版築は36cmの厚さを有す。しかし、その上の築土は版築を行っておらず、黄褐色土を一括して盛り上げている。また、基壇外装は版築上面から築いており、人頭大から拳大の大きさの石と瓦片を構築材として使用している。そのなかには軒平瓦IIA類が認められた。なお、地覆石にあたるものは確認できなかった。

第13-1調査区(基壇東縁中央)では北東隅の確認はできなかったものの、基壇外装状況と段階の確認を行った。基壇基底部標高は12.01mで、基壇残存高は46cmである。なお、基壇縁を利用して、長径2.82m、短径1.18m、深さ32cmの半格円形の上塙を確認した。壁は垂直に切り落とし、底部は丸味を帯びた断面形を呈する。土壙内からは崩落した外装の石や瓦片、鬼瓦片、鷲尾片が出土している。この上塙の状況からみて寺院関係のも

のとは考えられない。構築状況は南西側に傾斜する旧表土上に黄褐色土ブロックを含む黒色土と黄褐色系土によって整地と構築を行っており、版築は認められない。基壇外装は40~50cm×30~40cmの長方形の石を縦長に使用して築いている。裏込め土には軒平瓦III B類が含まれていた。階段については1段目しか残存しておらず、しかもその北側半分しか調査を行っていない。推定幅2m、奥行51cmを測り、基壇基底部から1段目までの比高差は34cmであった。階段の踏み面は扁平な石を主として使用し、一部瓦片も認められる。また、階段北側縁には登葛石にあたる石も認められた。階段の築土には比較的瓦片が含まれており、軒丸瓦I B類も含まれていた。階段の構築は、階段部分の基壇線ラインに外装の石が認められ、また第8調査区においても階段が想定される部分の基壇線ラインに外装の石が認められることから、基壇外装の構築後に付設されたものと考えられる。段階数については明らかではないが、心礎の標高からみて3段程度と考えられ、急な段階であったと想定される。

各調査区で確認できた塔基壇の構築状況は、基壇北西側を中心に地山を整地して、堀込み地業を行った後に版築を行っているが、他の基壇部分は地形が傾斜していることから旧表土上に整地土を置き、基壇には版築を用いずに築土を盛っている。また、基壇基底部は南東側に傾斜している。基壇外装は創建時の在り方は明らかではないが、第7調査区で構築材に軒平瓦II A類が使用され、第13-1調査区では裏込め土に軒平瓦III B類が認められること、外装の構築法が第7調査区と第13-1調査区では異なることから最低2回以上の改修が行われたものと考えられる。

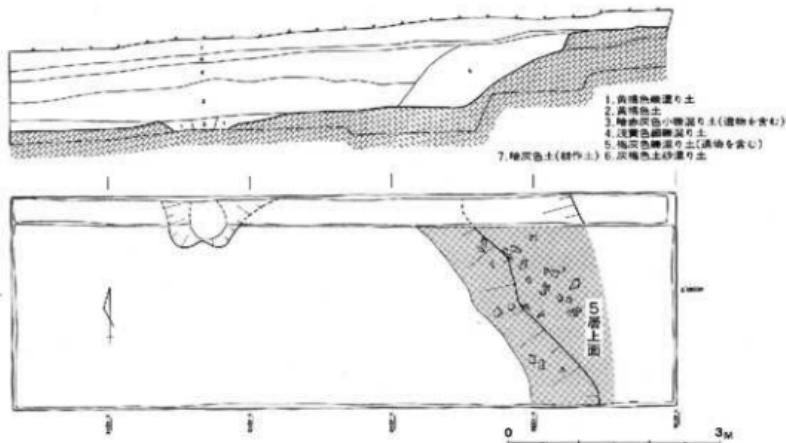
第11図 第3-2調査区(段状造構)実測図($S=1/80$)

段状遺構は第3-2、4-2調査区で確認した。段状遺構は南北に延びているが、第9調査区では確認できていない。段状遺構は地山を掘削して比高差は1.4mの段を築き、その西側（第3-2・3）に東西11mの平坦部を設けている。平坦部からは柱穴1を確認しているほか、銅製品の破片（図23-19）も床面直上から出土している。標高は11.2mである。なお、第3-3調査区西端で段状遺構の整地上下から西側に傾斜する旧表土も確認している。この段状遺構には褐色灰色礫混り土（5層）が覆うように堆積しており、瓦片や鎧蓮弁を施す青磁碗（図23-6）が出土している。この遺構の性格について明らかにすることはできなかったが、その位置及び時期からみて寺院に関連するものとは考えられず、また、その下限については青磁碗の時期として考えておきたい。

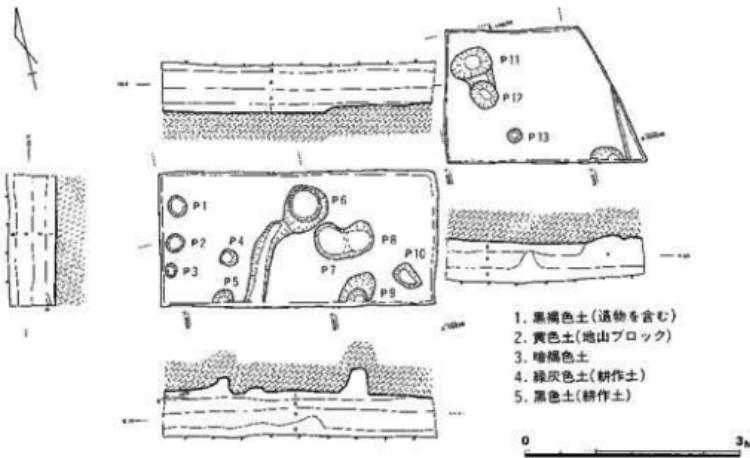
第12図 第14-1・2調査区実測図 ($S = 1/80$)

柱穴群については、第14-1・2調査区で確認したが、第14-3・4調査区では標高10.5mで後世の削平を受けた地山を確認している。柱穴は緩やかに西側に傾斜する地山面

(標高10.3~10.1m)で13穴確認している。柱穴の規模は径20~30cm、深さ20cm程度のものが7穴、径40cm、深さ40cm程度のものが5穴、そして径60cm、深さ30cmのものが1穴である。地山面上には黒褐色土(1層)の包含層が堆積し、須恵器甕(図22-27)、土師質土器(図23-3~5)、青磁碗(7)、白磁碗(9)が出土している。この包含層と柱穴の埋土とは分層できなかった。P1からは小皿(10)、台付皿(11)が出土している。なお、建物については調査面積が狭く復元には至らなかった。

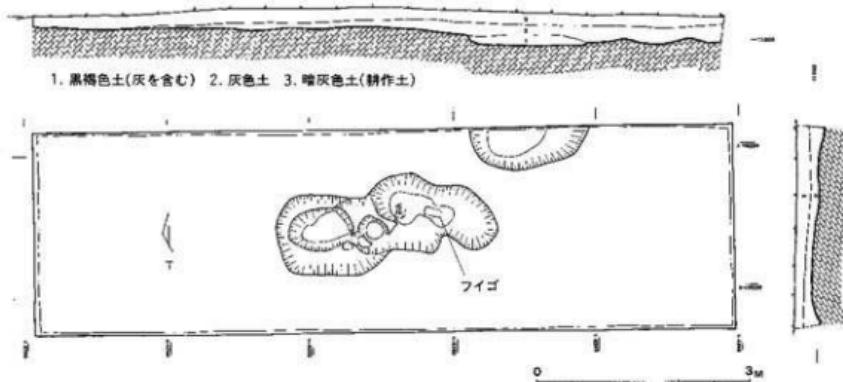
第13図 第6-1調査区（小鐵治跡）実測図（S=1/80）

小鐵治跡は第5、6調査区に広がるもので、第6-1調査区中央からは炉跡を確認している。第5調査区では調査区南西側から柱穴を確認しており、埋土から唐津焼碗(図23-13)をはじめ灰、炭、焼土が確認されている。また、第6-2調査区では柱穴1と唐津焼の碗、皿(10)、土師質土器の皿(15)、外耳土器(18)、石製錫(17)が出土している。炉跡は東西3.1m、南北1.15mの不整形な上塙で、その東側にフイゴが残されていた。土塙内には灰、炭、焼土が認められる。また、炉跡上面からは伊万里焼の小瓶(10)が出土している。

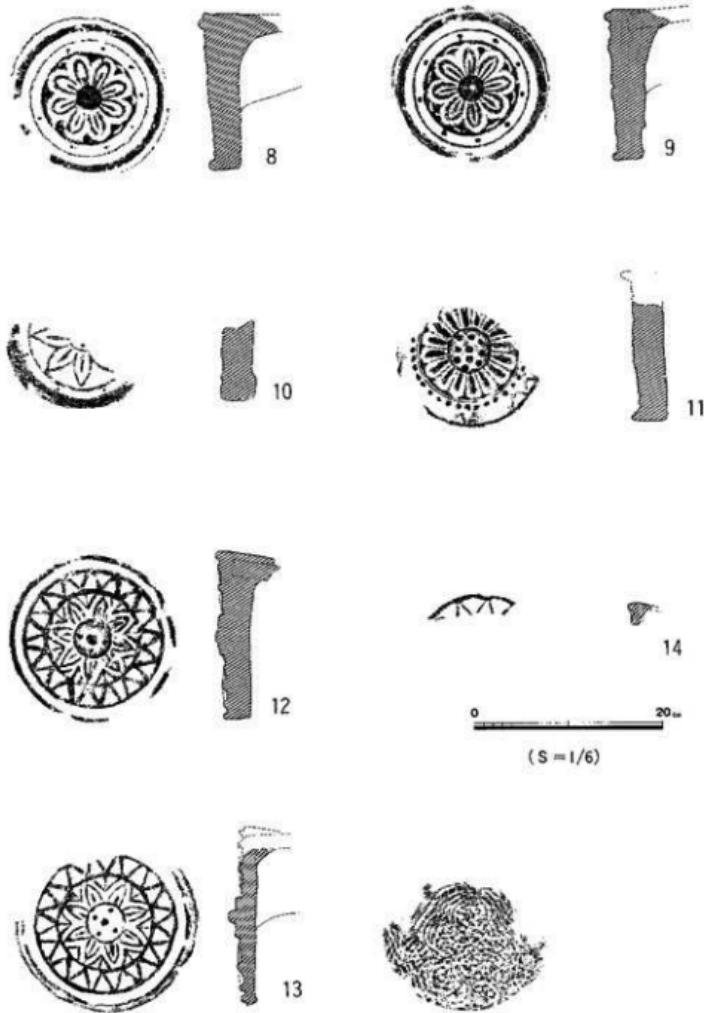
第15図 軒丸瓦実測図(2)

軒丸IIB類(図15-8、9) 凸形の中房に蓮子を配さない単弁8葉蓮華文軒丸瓦である。全体に範の彫りは浅く蓮弁は若干中広となり先端は丸くおさめている。間弁は三角形で隆起し、中房からは独立しているが外区内線の圓線には接している。外区内線は2本の圓線に囲まれた珠文帯に9個の珠文がめぐる。焼成は軟質で暗赤灰色を呈する。瓦当径16.1cm、内区径10.5cm、中房径3.1cm。中房に蓮子を配さないa類(8)と中房中央に棒状工具によって刺突したb類(9)に分けることができる。同文の軒丸瓦が石見國分寺跡、同國分尼寺跡から出土している。

軒丸IIC類(10) 中房を圓線で区画して(1)+(4)の蓮子を配する単弁8葉蓮華文軒丸瓦である。蓮弁は中広で先端は尖り圓線に接する。間弁は無く、圓線と外縁に囲まれた狭い珠文帯に(8)個の珠文がめぐる。焼成は軟質で赤褐色を呈する。瓦当径15.8cm、内区径11.2cm、中房径3.2cm。

軒丸IIIA類(11) 凸形の中房に1+8+1の蓮子を配する単弁16葉蓮華文軒丸瓦である。

蓮弁は細長く先端は丸くおさめている。内区と外区は細い沈線によって区画し、外区内縁には30個の珠文がめぐっている。外縁は三角線を呈し鋸歯文がめぐる。焼成は軟質で黄褐色を呈する。瓦当径16.0cm、内区径10.4cm、中房径5.0cm。

軒丸IVA類(12, 13) 凸形の中房に1+4の蓮子を配する单弁8葉蓮華文軒丸瓦である。中房は高く、蓮子は中心に径1.4cmの蓮子を置き、周囲に径0.6cmの蓮子を4個めぐらしている。蓮弁は細身で短く先端は尖る。間弁は独立しており、突線を圓線に接しさせて三角形にし、その中にさらに突線を入れている。外区内縁は2本の圓線で幅広に区画し、大き目の鋸歯文をめぐらしている。焼成は軟質で黄白褐色を呈する。瓦当径17.8cm、内区径10.9cm、中房径4.4cm。軒丸IVA類では製作法に差がみられ、瓦当が厚く裏面にナテ調整を行うa類と瓦当が薄く裏面に同心円の叩きを施すb類に分けられる。なお、a類とb類は間弁の構成や蓮弁中に範の傷が認められることや範の劣化による木日痕がa類、b類ともに出現するものとしないものとが認められることから同範と判断される。

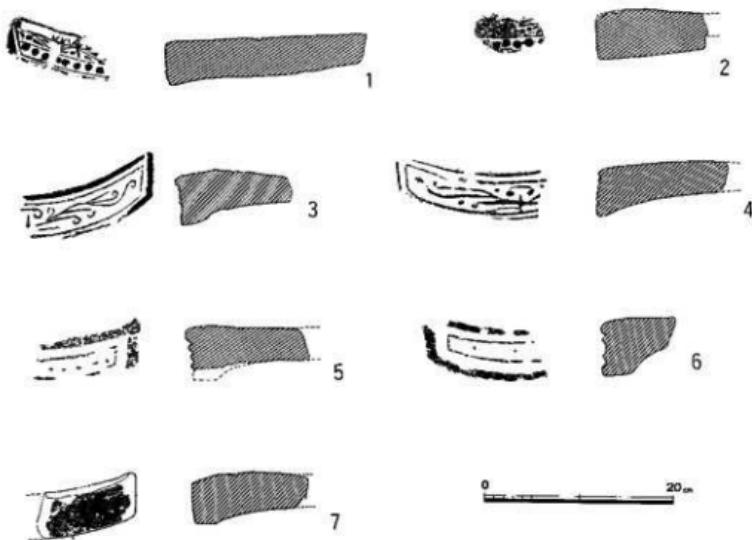
第16図 軒平瓦実測図 ($S = 1/6$)

軒平IA類（1、2） 上外区に鋸歯文、下外区に珠文をめぐらす幾何学文軒平瓦である。界線に囲まれた幾何学文は細い突線で鋸歯文状に山形を5個半展開させ、太めの突線によって表現された「-・-」を「△」、「-・-」を「▽」の中に配すように基本的にはしている。平瓦部は凹面には布目痕、凸面には平行叩きの後にナテ調整を施している。推定では上弦幅20cm、弧深(4.6)cm程度と考えられ、瓦当の厚さは4.6cm、内区の厚さ1.4cm、上外区の厚さ1.2cm、下外区の厚さ2.0cmである。顎の形態には直線顎のa類(1)と瓦当から約11.5cmのところで段をなして瓦当面に至る深段顎のb類(2)とに分けることができる。焼成は硬質で青灰色を呈するもの(1)から軟質で淡黄白色を呈するもの(2)まである。顎の形態と焼成との関係は明らかにすることはできなかった。なお、a類とb類とは文様構成や範の傷から同範と判断される。

軒平IIA類(3) 中心飾りをT字状にする均正唐草文軒平瓦である。中心飾りの左右には蕨手状に表現された唐草文を4回反転させている。突線は断面三角形でありシャープに表現している。顎の形態は曲線顎である。瓦当の厚さは5.0cmで瓦当上端には横方向のケズリで整形している。焼成は硬質で暗青灰色を呈する。同文の軒平瓦が石見国分寺跡から出土しており、上弦幅27cm、弧深5.0cm、瓦当の厚さは5.3cmである。焼成は軟質で乳白色を呈するものが多い。

軒平IIB類(4) 中心飾りをT字状にする均正唐草文軒平瓦である。軒平IIA類の退化した型式で、蕨手状に表現した唐草文を中心飾りの左右に展開しているが、左右のバランスが崩れている。顎の形態は曲線顎である。瓦当の厚さは5.0cmで焼成は軟質で灰色を呈する。同文の軒平瓦が石見国分寺跡から出土しており、上弦幅(26)cm、弧深(3.0)cm、瓦当の厚さは4.8cmで焼成は軟質で暗青灰色を呈する。

軒平III A類(5) 連珠文軒平瓦である。すべて破片での確認であり、詳細は明らかではない。珠文は太い界線により区画した内区に1.5cm程度の狭い間隔で展開させている。頭の形態は曲線頭で、瓦当の厚さは5.2cm、焼成は軟質で淡黄色を呈する。

軒平III B類(6) 連珠文軒平瓦である。すべて破片での確認であり、詳細は明らかではない。珠文は界線により区画した内区に4.5cm程度の間隔を空けて展開させている。頭の形態は曲線頭で、瓦当の厚さは5.2cm、焼成は軟質で淡黄色を呈する。同文の軒平瓦が石見国分寺跡から出土している。

軒平IV A類(7) 素文軒平瓦である。破片1点しか確認されておらず、詳細は不明である。瓦当面は素文でケズリの後にナテ調整を施す。頭の形態は曲線頭で、瓦当の厚さは4.0cm、焼成はやや軟質で淡黄褐色を呈する。

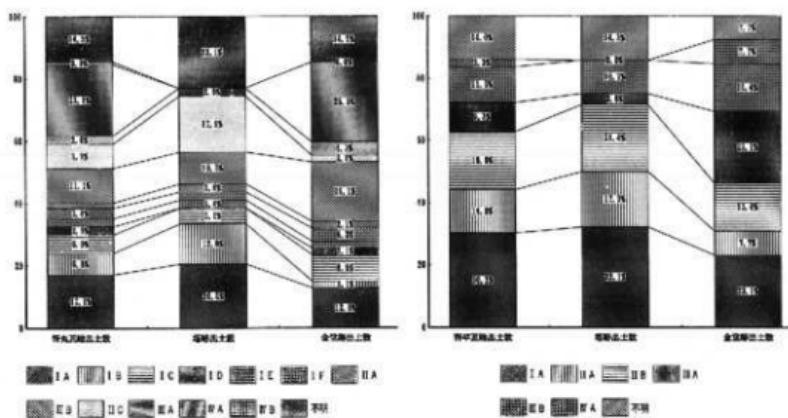
第17図 軒瓦の型式別出土状況

出土した軒丸瓦は117点であり12型式に分類した。型式別の出土状況と出土頻度は第17図に示している。

出土した軒平瓦は43点であり6型式に分類した。型式別の出土状況と出土頻度は第17図に示している。

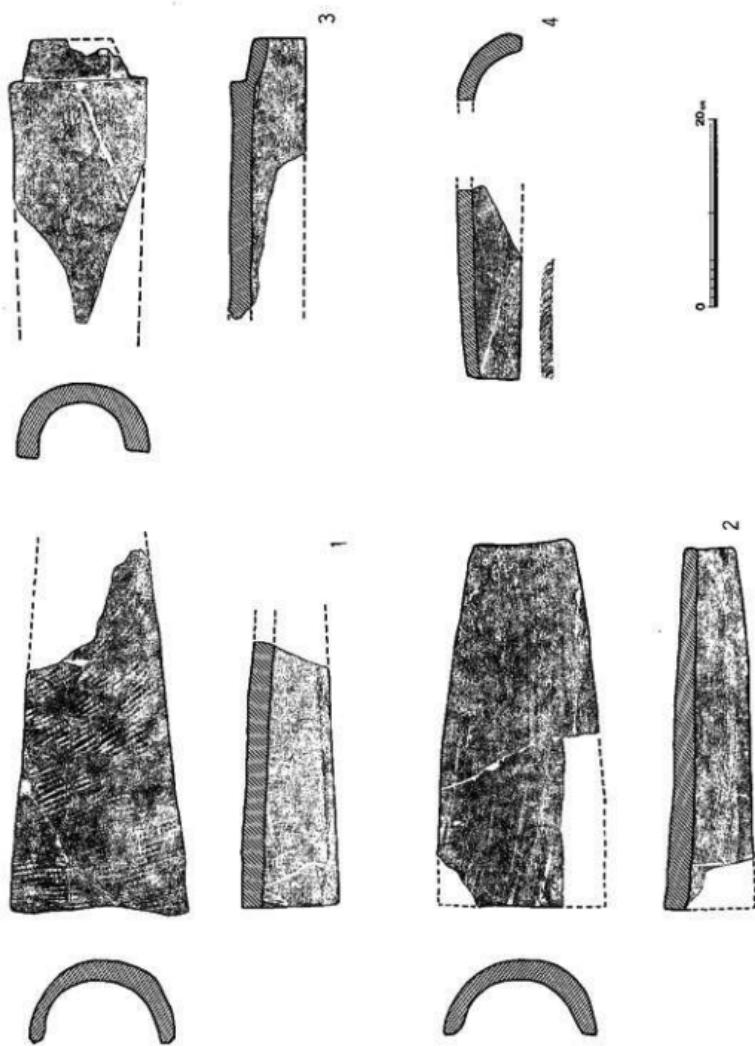
第18圖 九瓦夷測圖 ($S = 1/6$)

丸瓦は行基式のものが多く玉縁式は少ない。(1)は行基式で、広端の幅は18.8cmで厚さは均一ではない。凸面は細かい格子叩きと平行叩きを施した後に部分的にナテ調整を行っている。凹面は細かな布目痕を残す。側面はケズリにより2~3面取りとする。焼成は硬質で灰白色を呈す。(2)も行基式で、全長39cm、広端の幅は18cm、狭端の幅は10.5cmで厚さは狭端側ほど薄くなり、1.5cmとなる。凸面は丁寧なナテ調整を行っている。凹面は細かな布目痕を残す。側面はケズリにより2面取りを行う。焼成はやや軟質で灰褐色を呈す。(3)は玉縁式で、玉縁部長さ4.5cm、幅11.3~8.4cmである。厚さは均一ではない。凸面は丁寧なナテ調整を行っているが一部綱叩きを残す。凹面は細かな布目痕と糸切り痕を残す。側面は1面取りとする。焼成は軟質で乳白色を呈す。(4)は行基式の狭端部片である。厚さは薄い。側面には糸切り痕が認められる。焼成は軟質で灰白色を呈す。出土した丸瓦のうち側面に糸切り痕が認められるものは、すべて破片であり詳細は明らかではない。今のところ玉縁式は認められず、焼成は軟質で明黄褐色のものが多い。半截時に糸切りを使用する製作法のものを一群の丸瓦として捉える必要があるが、整理が不十分であり、検討は今後の機会にゆずる。

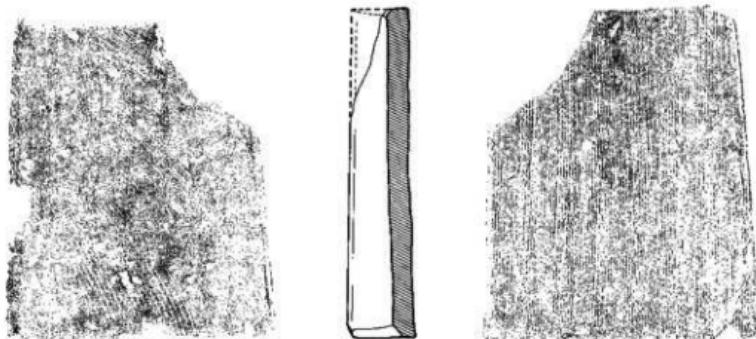
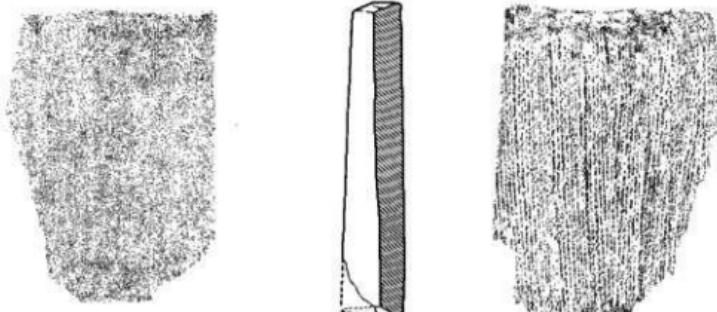
第19図 平瓦実測図 ($S = 1/6$)

平瓦は多量に出土しているが、完形に近いものは少ない。図19の(1)は全長36cm、広端部幅26.7cm、狭端部幅(23.2)cmを測り、厚さは2.5cmである。凸面は縦方向の細かい綱叩きを残す。凹面は布目痕と糸切り痕を残す。側面は1面取りとする。焼成は硬質で灰白色を呈す。(2)は全長33.6cm、広端部幅(23.5)cm、狭端部幅(21.5)cmを測り、厚さは3.0cm

である。凸面は縦方向の細かい繩叩きを残し、凹面は布目痕を残す。側面は1面取りとする。焼成は硬質で灰褐色を呈す。

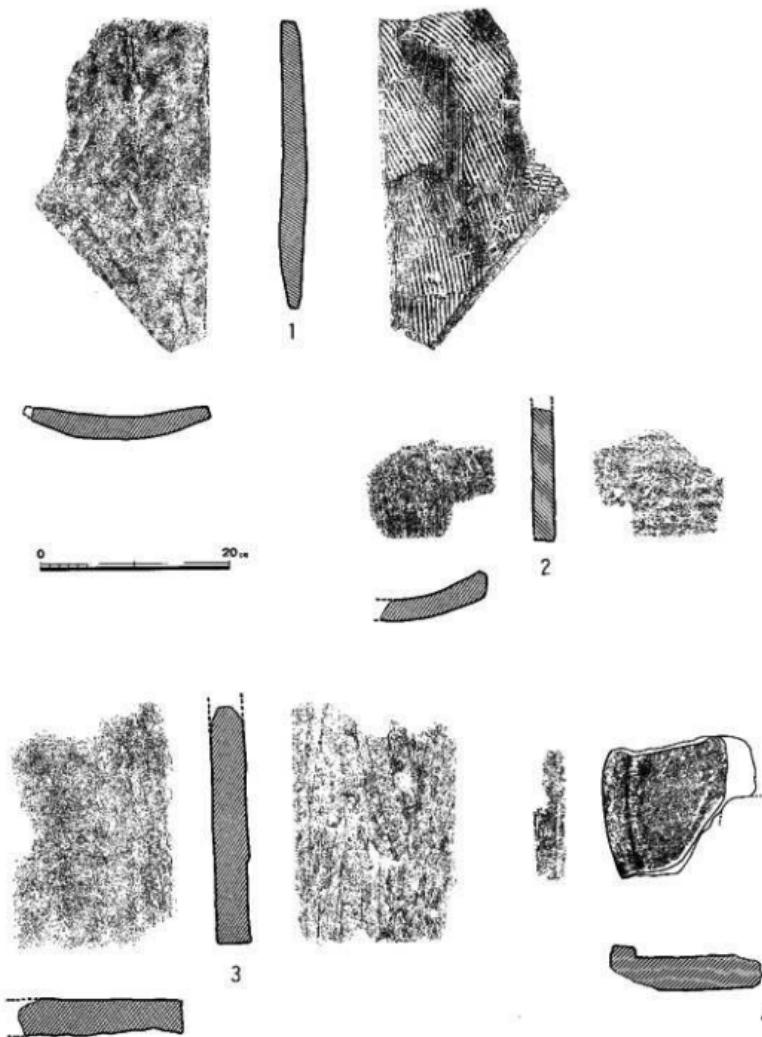
第21図 道具瓦実測図 ($S = 1/6$)

隅切り瓦2種を確認している。(1)は平瓦を斜めに切り取るもので、凸面は平行叩きと格子叩きを施した後に板状工具により一部ナテ調整を行っている。凹面は布目痕を丁寧なナテ調整により消している。切り取った凹凸面側はケズリにより調整を行っている。焼成は硬質で青灰色を呈す。(2)は平瓦の隅をL字状に切り取るものであるが、破片でしか確認していないため詳細は不明である。凸面はナテ調整を行い。凹面は布目痕を残す。焼成は軟質で明黄褐色を呈す。

出土した埠は破片であり、量的にも少ないものであった。完形に近いものは第10-1調査区で確認しており、縦32cm、横28cm、厚さ3.5cmを測る。(3)は埠にあたる破片である。側縁はケズリとケズリ後に丁寧なナテ調整を行う。焼成は硬質で青灰色を呈す。厚さは3.7cmである。

鬼瓦は小片で1点しか確認しておらず全体を窺うことはできない。鬼瓦は素文と考えられ、表面に布目痕がみられる。裏面は繩叩き後にナテ調整を行っている。側縁は弧を描き、幅2cm、高さ1.2cmの突帯が貼付られている。厚さは3.3cmである。なお、表面の布目痕は突帯を越えて側縁に至っている。

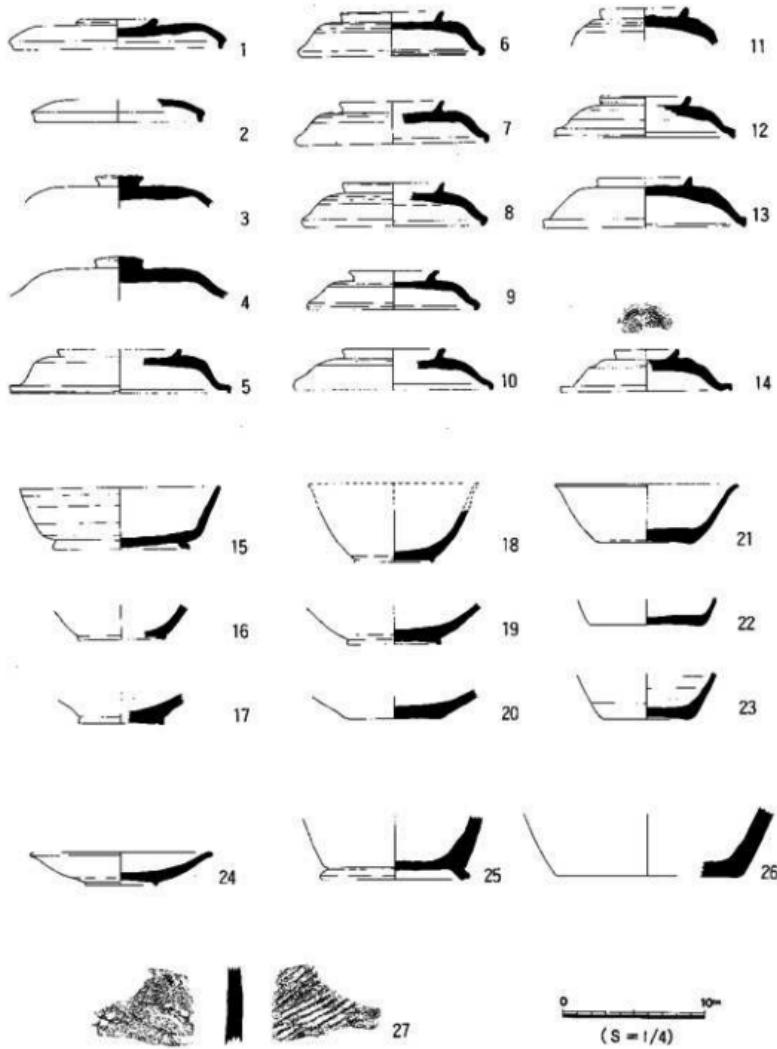
第22図 土器実測図(1)

須恵器は各調査区から出土しているが、図化したものは金堂跡、塔跡の瓦溜り、及び第12~3調査区瓦溜り層の上に堆積した層から出土したものである。なお、(2)は第14~1調査区から出土した甕片である。(1)~(10)は蓋である。(1)(2)は輪状つまみ有し、口縁部は体部から屈曲して内傾する。(1)の口径は14.5cmである。(3)(4)は扁平な宝珠状つまみを有す。(6)~(10)は輪状つまみが外反して伸び、端部は尖り気味となる。口縁部は丸みをもち端部を内湾させる。天井部は回転ヘラ切りを施す。口径は12~13cm、器高は3cm前後である。(10)は短く丸みのある輪状つまみを有し、天井部に回転ヘラ切り痕を残す。(12)は輪状つまみが外反し、端部は丸みを有する。口縁部は嘴状となる。(13)は輪状つまみが短く直立し、口縁部は嘴状となる。口径は14.1cm、器高は3.5cmである。(10)は天井部に回転糸切り痕を有す。天井部が小さくなり、全体的に小型化した感を受ける。口径は12cm、器高は2.9cmである。(19)~(23)は環で、(19)以外は底部に回転糸切り痕が認められる。(19)~(23)は高台を有す。(19)は高台が底部内側に若干入った位置から「ハ」字状に踏ん張り、体部は直線的に開く。(17)の底部は回転糸切り後にナデによる沈線をめぐらせ、疑似的な高台としている。(18)(19)は底部縁に0.2cm程度の断面半円形の高台を貼付けている。(20)~(23)は高台を有さないもので、(21)は体部に若干丸みをもたせながら口縁を外反させる。口径は12.8cm、器高は4.1cmである。(24)は皿で、底部に回転糸切り痕を残す。

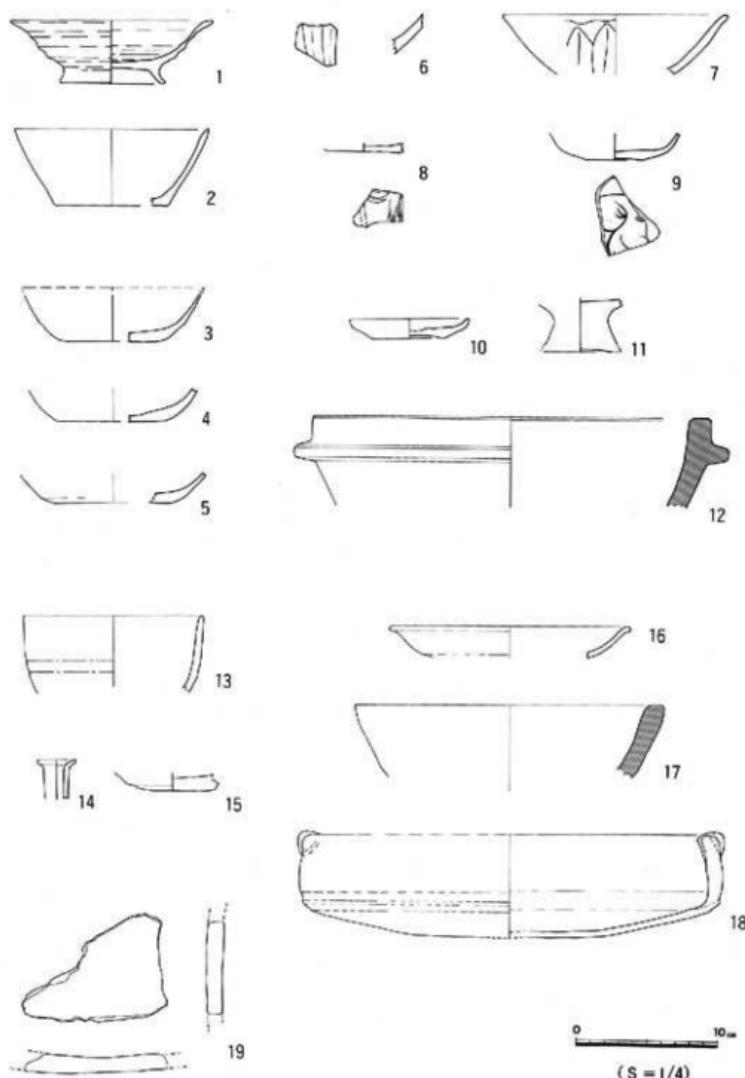
第23図 土器実測図(2)

(1)は第7調査区、(2)は第16調査区から出土し、(3)~(5)は第14~1調査区の包含層中、(10)~(11)はP1埋土から出土した。(15)(16)については小鐵冶跡で出土している。(1)は高台付壺で、体部に若干丸みを有し、口縁部は外反する。口径は14.2cm、器高は4.5cmである。(2)は体部が直線的に開く壺で、器高は高い。(3)~(5)は体部に丸みを有す壺である。(10)は小皿、(11)は台付皿である。(16)は外耳土器である。口径は(30.2)cm、器高は7.3cmである。一对の耳に穿孔を有す。

(6)は段状造構を覆う5層中より出土し、(7)(9)は第14~1調査区の包含層中から出土している。(6)(7)は鎬蓮弁をもつ龍泉窯系青磁碗で、(8)と(9)は白磁皿である。(8)の内底には櫛描きと片彫りの沈線が認められ、(9)には草花文を施す。

(13)(14)(16)は小鐵治跡で出土している。(13)は唐津焼の碗、(14)は伊万里焼の小瓶、(16)は唐津焼の皿である。

(12)は第13-2調査区、(17)は小鐵治跡で出土している。(12)は滑石製で、口縁部は直線的に立ち上がる。鉢は断面正台形を呈している。(17)は全体的に粗い作りである。

銅製品は段状造構の床面から出土したもので、わずかに弧を描く板状の製品である。重量は314g。鉄製品は瓦溜り内から鉄釘が出土している。

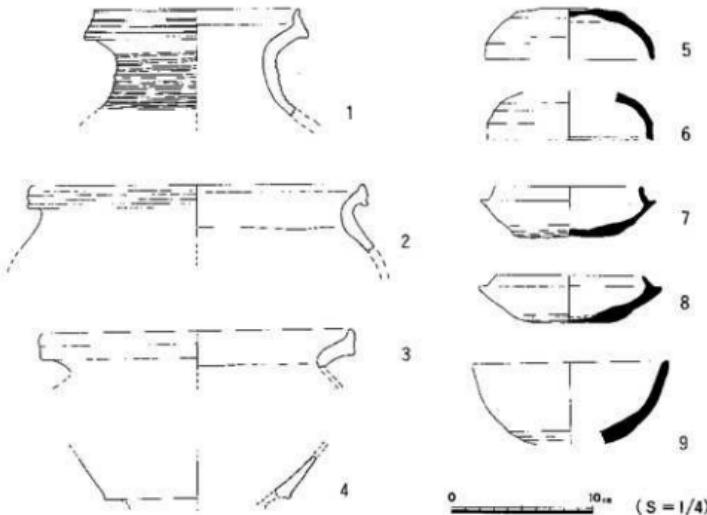
第24図 土器実測図(3)

Ⅲ表土である黒色土中より磨製石斧、弥生土器、上師器、古墳時代の須恵器が出土しているが、小片が多く図化できたものは少ない。(1)～(3)は壺形土器で、(1)は口縁部が内傾して立ち、頸部にはU字状の沈線がめぐる。(4)は小谷式の鼓形器台である。(5)～(9)は須恵器である。(5)(6)は蓋で、(5)は天井部にケズリがみられず、口縁端部は丸みをもつ。(7)(8)は壺で、底部にケズリを施す。特に(8)は平坦にケズリを施す。(9)は高环の壺部と考えられる。この他には磨製石斧の欠損品が1点出土している。

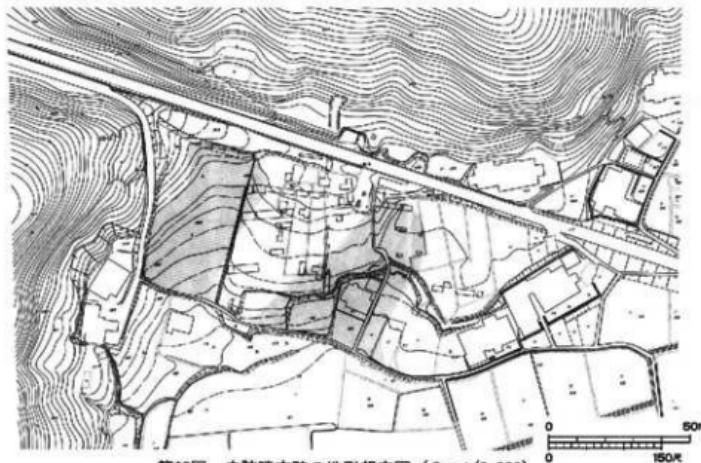
第25図 寺院建立時の地形想定図 ($S=1/2,000$)
(想定する谷をアミで表示)

今回の調査により断片的ではあるが寺院建立時の地形を明らかにすることができた。現在の下府廃寺跡は東西160m、南北70mの南側に緩やかに傾斜する微高地上に立地するが、第9-4・5調査区で西側、第13-1・2調査区では南東側に傾斜する地形を確認し、第20調査区では表土面より2m下から旧表土が確認された。また、第14調査区では緩やかに西側に地山が傾斜していた。他の各調査区の成果からみても第10調査区から第6調査区方向へ延びる舌状の尾根（西側尾根）と第14調査区を設定した個所に尾根（東側尾根）が延びていたものと考えられる（図25）。

寺院の建立に伴い西側尾根（東側尾根？）上は整地され、西側尾根の東、西側に入り込んでいる2本の谷は整地土により埋立てている。しかし、谷への整地は完全に行われてはおらず、西側尾根の西側の谷は、谷の東面の傾斜を中心に緩やかにした程度と思われ、依然谷は残る。西側尾根の東側の谷は第13-1・2調査区の状況からみて、谷奥を塔基壇基底部のレベルまで整地していたものと考えられるが、第12-2・3調査区では整地の規模が小さいことから、谷の開口部は殆ど整地土を盛っていない可能性があり、東側の谷につ

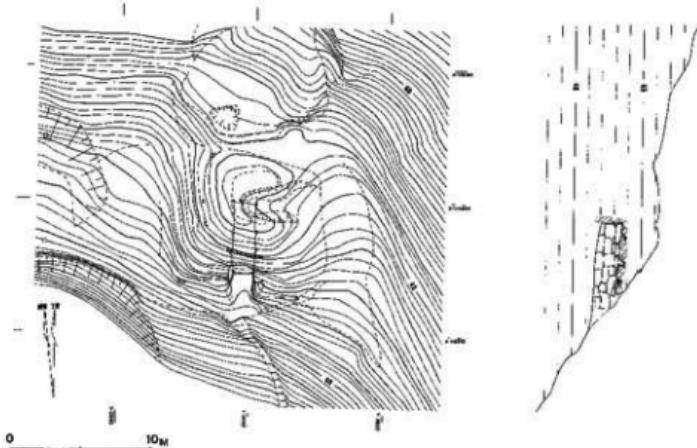
第27図 片山古墳地形測量図 (S=1/400)

墳丘は、墳頂部に攪乱坑がある他は、比較的遺存状況が良好である。従来、円墳であるとも言われてきたが、今回の測量調査によって方墳であることが明らかとなった（図27）。墳丘の築成としては、南西に面する斜面を上から見てL字形に掘削することにより、墳丘の北辺と東辺を削っている。また、墳丘西側には不自然な平坦面があるが、この部分を削ることで墳丘西側を際立たせたかもしれない。このような築成状況のため、現状でも墳丘の高さは、南・西辺と山側の北・東辺では著しい差を生じている。

墳丘の北・南・西辺には、人頭大の角礫が露出しており、東辺でも、ボーリング調査により石材の埋没が推定されることから、墳丘斜面には外護列石が廻っていると判断される。さらに、南辺端から高さ3.5mの位置には、長さ2.5mにわたり、列石が帶状に露出しており、これに対応するレベルで、西辺と北辺にも列石の一部が散見される。このことか

ら、外護列石は2段に廻っていると推定される。以上の観察から、片山古墳は外護列石を廻らす2段築成の方墳と判断される。
