一般国道9号安来道路建設予定地内  
埋蔵文化財発掘調査報告書 西地区I

(御崎谷・土元・清水遺跡ほか)

1993年3月

建設省松江国道工事事務所  
島根県教育委員会

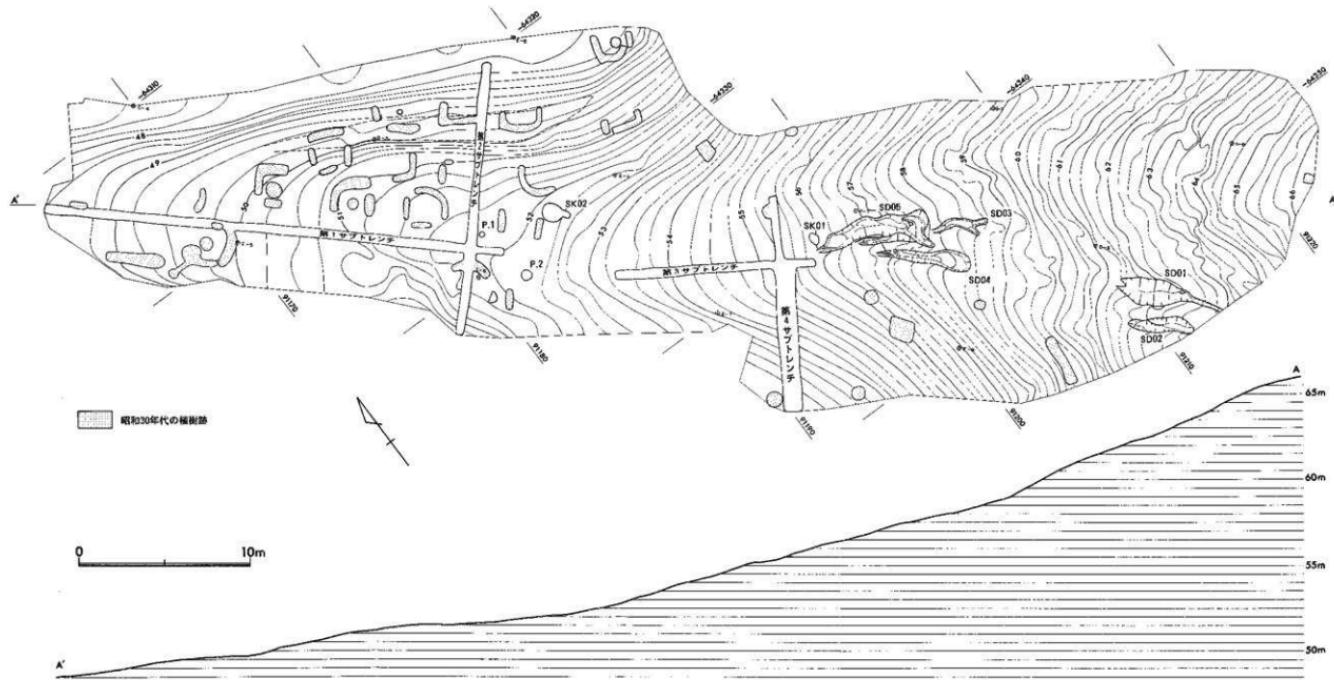
第6図 御崎谷遺跡全体図

調査では、尾根上において地山を浅くV字状に掘り込んだ溝5条（SD 01～05）と、炭を内包し焼けた痕跡を残す浅い楕円形の土壙2基（SK 01・02）と、ピット2基（P 1・2）を検出した。調査区のほぼ中央で尾根の傾斜が変化していて、傾斜がより緩やかになった尾根先端付近には、昭和30年代の果樹の植樹痕が整然と掘り込まれているなど、遺構は既に大きく削平されてお

り、遺跡の性格等は明らかにできなかった。また、何れの遺構も遺物を伴っていないため、時期は不明であった。

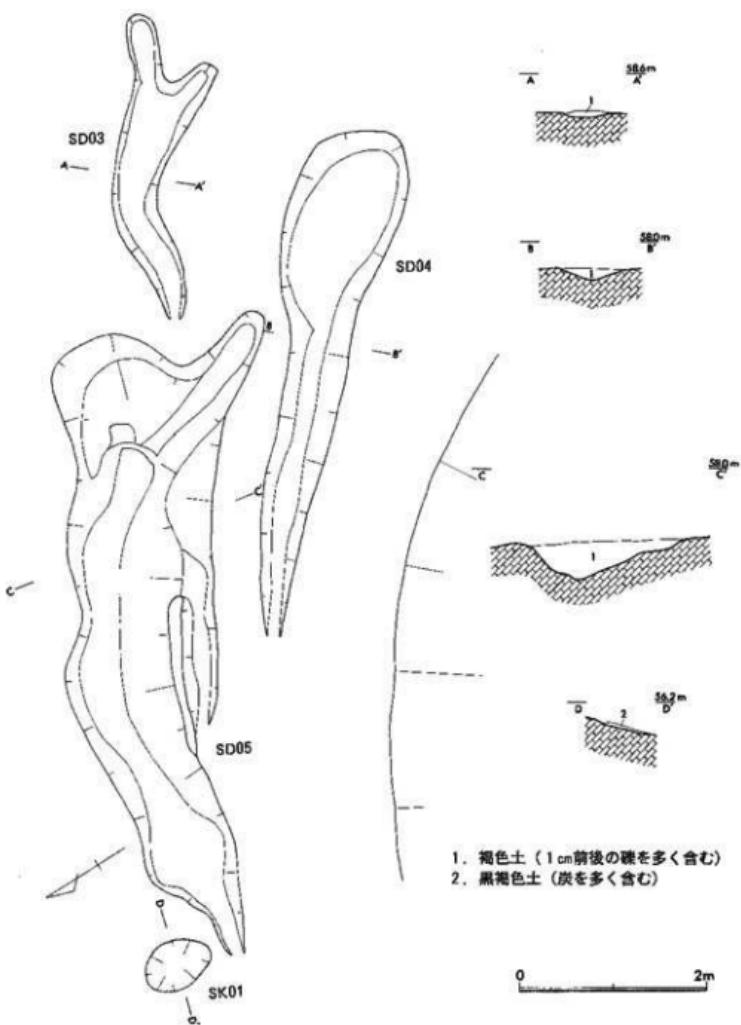
第8図 SD03・04・05、SK01実測図

**SD 04(第8図)** SD 03の西側にはほぼ平行して位置する。中程で形が大きく変化しており、北半は短径1.2mの楕円形を呈しており、南半は幅60cm深さ12cmの直線的な形を呈する長さ5.5mの溝である。

**SD 05(第8図)** SD 03の北西端を受けるように位置している長さ6.8m、幅1.9m、深さ40

cmの溝でありこれらの中では最大である。

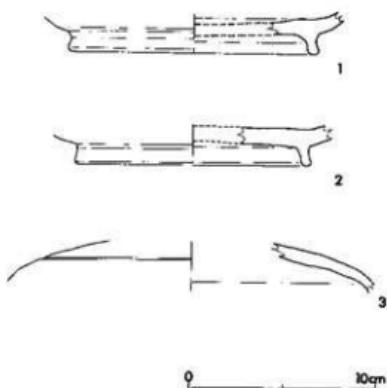
第10図 SK 02周辺出土土器実測図

SK02とP.1・2と近接して地山面から土器が出上している(第10図)。これらはいずれも小片で崩壊しており、後世の開墾などによって混入した可能性が強い。1・2は高台の付く須恵器の皿

で両者とも胎土に砂粒を多く含む。色調は淡黄灰色を呈し、焼成が悪く、かなりもろい。底部は横ナデ仕上げによるものである。3は須恵器の長颈壺の肩部であると思われる。胎土は密で、焼成も良好であり色調は青灰色を呈する。

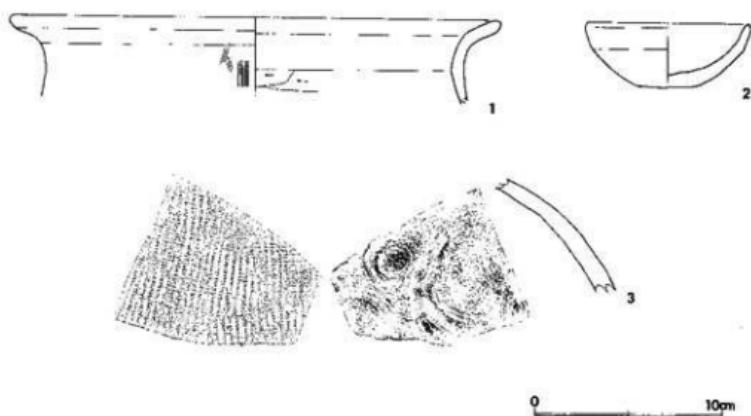
第11図 その他の出土土器実測図

その他、調査区内の表土層などから少量の遺物が採集されている(第11図)。1は土師壺の壺の口縁部で、頸部以下内面にはヘラケズリが認められる。2は土師器の小型の壺状のものと思われる器壁の調整やつくりは、かなり粗雑である。3は須恵器の壺片である。

これらの時期は概ね8世紀前半から9世紀前半と考えられる。

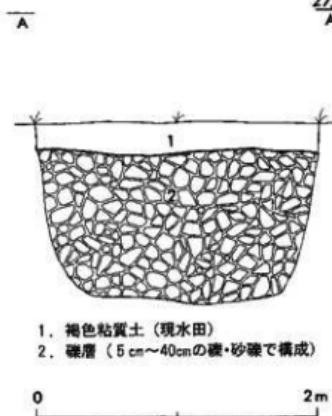
第13図 土元遺跡南壁土層図

東出雲町下意東字上元に所在する。御崎谷遺跡のある丘陵の内側の水田地に位置し、標高は約28mである。意東川の右岸にあたる。調査は、1.5m×2mの調査区を設定し実施した。現水田層の下層は、砂礫や河原疊で構成される層が厚く堆積しており、この層から遺物は全く見られなかっ

た。また湧水が著しく、約1.2m掘り下げたところで停止せざるを得なかった。調査区付近は意東川が丘陵にぶつかり大きく蛇行する地点であり、この川の氾濫原である可能性が高く、この堆積状況も氾濫作用によるものであると思われる。

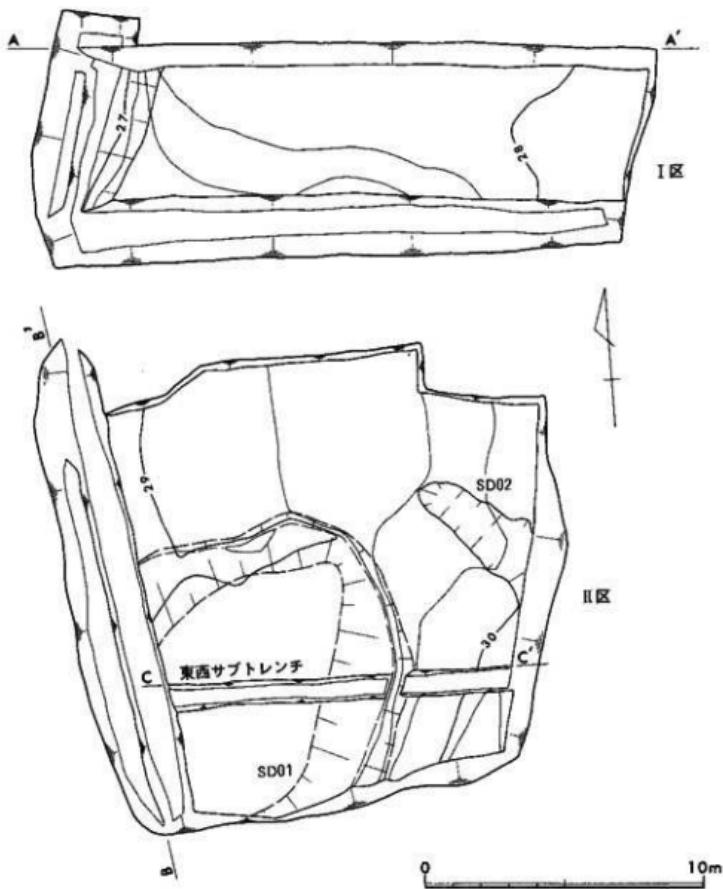
第16図 清水遺跡全体図

ではあるがII区において溝状遺構（SD01・2）2条を検出した。

対象地の北半部分であり、現水面は標高約29mである。現在の水田層の下層には圃場整備による盛土が厚くみられ、また旧水田層や地山もかなり削平を受けており、明確な遺構は検出できなかった。調査区西端付近では、盛土の下層、現水面から1.2m下で、地山を加工し、若干盛土を施して造った面に、大きさ・形態とも不規則な自然石を2～3段積み上げた石組列を伴うL字状の施設を検出した。この施設によって区画された西側部分では、より低いレベルで青灰色や黄灰色の旧水

田畠が確認されており、また石組列は圃場整備以前の水田の区画線（畦）とも一致することから、この施設は旧水田区画に伴うものであると思われる。遺物は、現水田畠と圃場整備時の盛土層から須恵器甕片（第20図、図版4-3）が出土している。

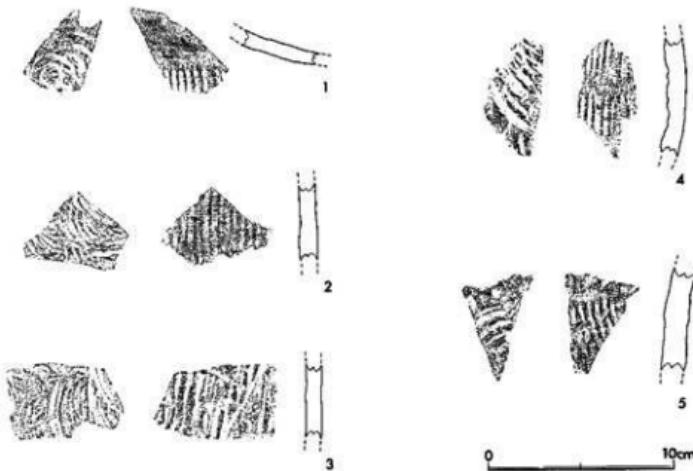
第20図 出土土器実測図

遺物はI区と同様に、現水田脇～圃場整備時盛土層において出土している。これららの遺物と検出したSD 01・02とは間隔が厚く、出土状況からみても関連があるとは考え難く、二次的な混入である可能性が高い。

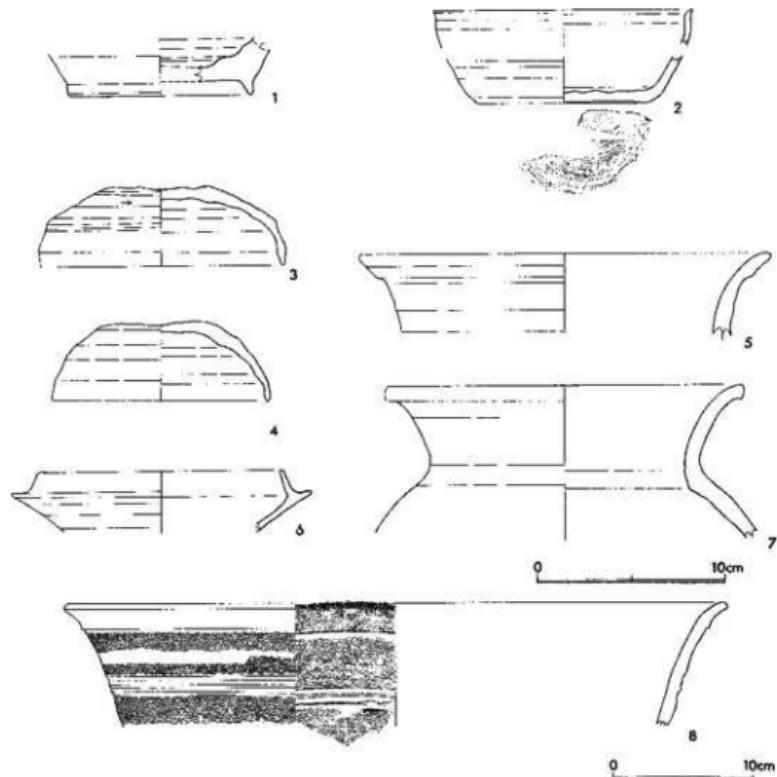
第26図 岸尾遺跡・鳥田池古墳群出土土器実測図

第12・13・15トレンチにおいて横穴墓の前庭部（又は墓道）の存在を確認しており、堆積土中より遺物が出土している。第12トレンチは、完掘していないために前庭部の構造などの詳細は不明であるが、遺物は多量の須恵器片、菅環、土師器片が出土している（第26図 3.5.8）。第13トレンチにおいては、玄門部まで確認しており、前庭部は末広がりの幅広のものとなる可能性が考えられる。

遺物は、須恵器壺片・蓋環・壺片が出土している(第26図 4.7)。第15トレンチにおいては、前庭部の手前半分を床面まで検出している。現段階の様相では、断面はU字形を呈し幅の狭い先細り形のものと推定される。遺物は須恵器壺片・蓋環・壺片が出土している(第26図6)。

遺構は第1トレンチより土壙2基、第5トレンチより溝状遺構1条、第6トレンチより土壙4基、第9トレンチより溝状遺構1条、第13トレンチより土壙、ピット各1基、第16トレンチより土壙1基、第18トレンチより溝状遺構1条、第22トレンチより溝状遺構1条が検出されている。遺物を伴った遺構は第1トレンチの土壙、第23トレンチの溝状遺構のみであり、第1トレンチの土壙内の堆積土中より黒曜石の剥片が出土している。また、第23トレンチの溝状遺構に堆積した暗褐色土層より須恵器環(第26図2)、土師器片が出土している。遺物の大半は、表土下の黄褐色土層より出土している。遺構に伴わない遺物としては須恵器、土師質土器、陶磁器、黒曜石などが出土している。第16トレンチ出土の須恵器片(第26図1)は、高台付きの壺である。

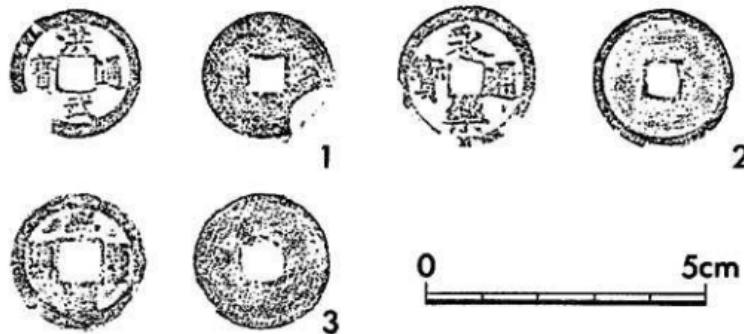
第28図 島田池古墳群第13トレンチ出土古銭

また、第12トレンチの横穴墓の堆積土中に穿った中世墓より、古銭11点(第28図)、骨片、炭、鉄器片が出土している。古銭は「洪武通寶」「永樂通寶」の2種が確認されている。

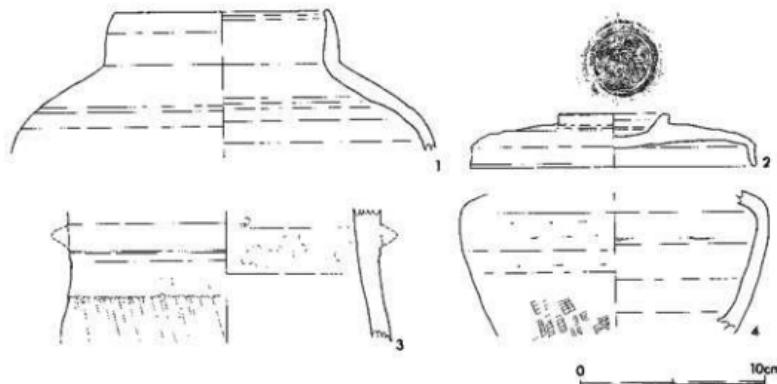
第31図 島田遺跡・長廻遺跡・長廻古墳群出土土器実測図

側斜面に設定した第7トレンチにおいて、須恵器壺(第31図1)が出土しており、斜面に何等かの造構が存在している可能性を考えられる。

第2トレンチ出土の遺物は、陶磁器、石器である。石器(第34図2)は、黒曜石製のスクレーパーである。第3トレンチ出土の遺物は石器(第34図1)と須恵器壺(第31図4)である。石器は磨製石斧の先端で、流文岩製である。壺は、肩部から胴部にかけての破片であり、奈良時代以降のものと推定される。

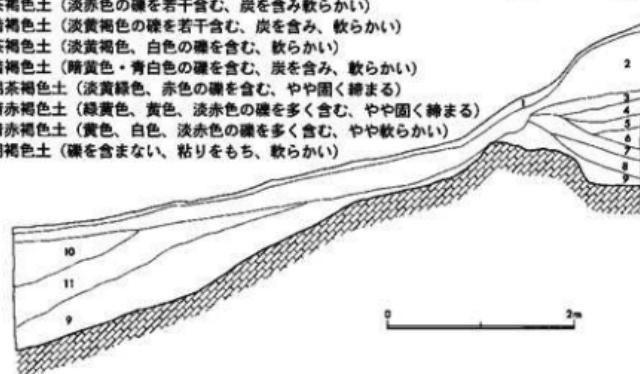
第33図 長廻遺跡第1トレンチ（西壁）土層図

1. 表土
2. 淡褐色土 (礫を含まない、非常に軟らかい)
3. 暗茶褐色土 ( “ 炭を含み、軟らかい )
4. 茶褐色土 (淡赤色の礫を若干含む、炭を含み軟らかい)
5. 暗褐色土 (淡黄褐色の礫を若干含む、炭を含み、軟らかい)
6. 茶褐色土 (淡黄褐色、白色の礫を含む、軟らかい)
7. 暗褐色土 (暗黄色・青白色の礫を含む、炭を含み、軟らかい)
8. 明茶褐色土 (淡黄褐色、赤色の礫を含む、やや固く締まる)
9. 暗赤褐色土 (緑黄色、黄色、淡赤色の礫を多く含む、やや固く締まる)
10. 暗赤褐色土 (黄色、白色、淡赤色の礫を多く含む、やや軟らかい)
11. 明褐色土 (礫を含まない、粘りをもち、軟らかい)

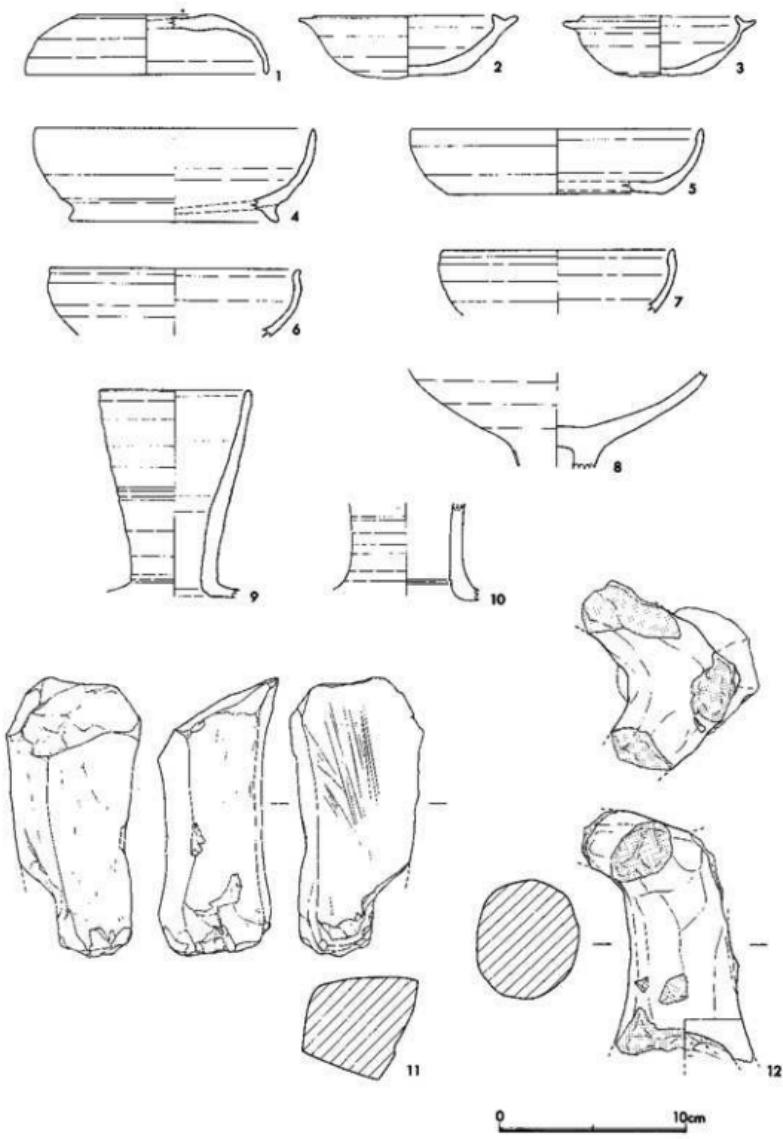
第38図 濱山池遺跡出土遺物実測図

第5トレンチでは溝状遺構1条、ピット16基、土壤2基を検出した。遺構に伴う遺物としてはピット内から砥石(第38図11)が出土している。この他に遺構面より遺物が出土しているが、小片で詳細

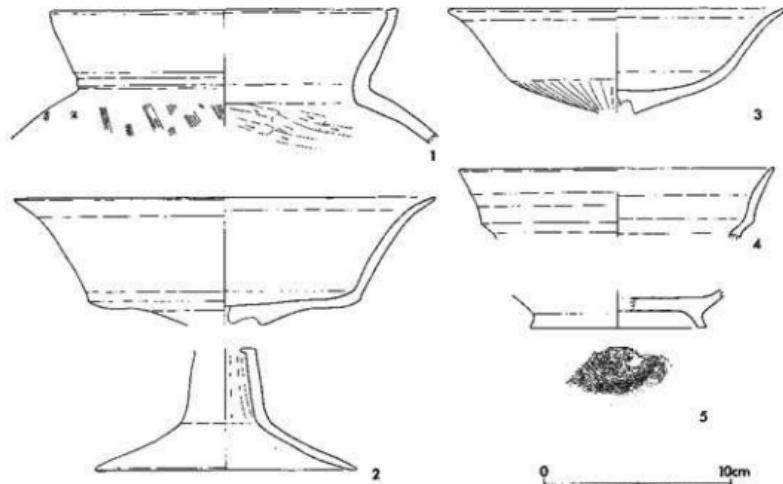
第40図 原ノ前遺跡出土土器実測図

概要 トレンチを5本設定して調査を行った。遺構は、第1トレンチにおいて竪穴住居跡と推定されるものを1棟検出した。覆土内より弥生時代後期後半の壺形土器(第40図4)が出土している。他のトレンチから遺構は検出していないが、第3トレンチより須恵器壺(第40図5)、第4トレンチより土師器壺(第40図1)・高壺(第40図2.3)、碧玉、瑪瑙の剥片などの遺物が出土している。上部器は、高壺が大部分で古墳時代中期のものと考えられる。

まとめ 本遺跡には、弥生時代の竪穴住居跡が存在するものと思われる。また、多量の碧玉、瑪瑙の剥片の出土から古墳時代中期の手作工房跡の存在も推定される。

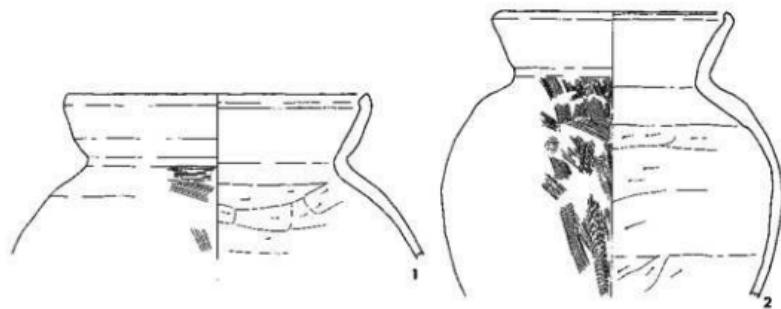
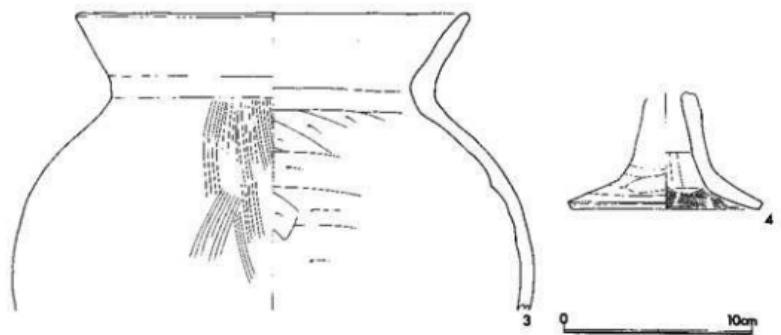
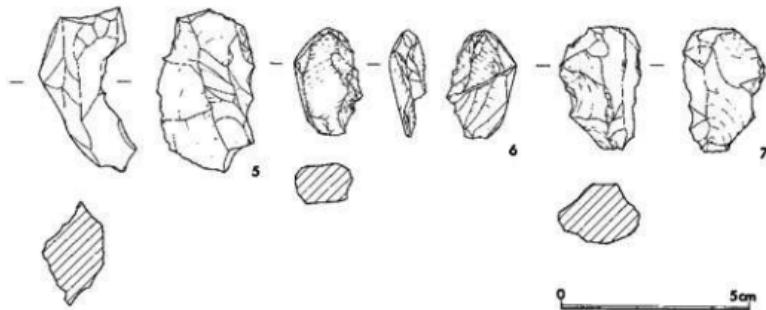
第42図 四ツ廻II遺跡出土遺物実測図

第5・第9トレンチでは、地山をカットして造り出した平坦面と、それに関係すると思われるピットが各々で数基検出されており、直上の土層からは古墳時代中期～後期の土器が出土している。(第42図1～4)。

また土器と共に碧玉・瑪瑙の勾玉未製品が4点（剥片を含むと5点）出土している（第42図5～7）。これらは荒削の段階を既に終えており、荒く研磨がなされているものもある。

**まとめ** 検出した遺構は古墳時代中期～後期の住居跡の一部であると思われ、この内部で玉を製作した可能性も考えられる。この時期、出雲地方では花仙山（玉湯町）周辺や安来平野において盛んに玉作りが行われていたことが既に明らかにされているが、今回の調査によってこれまで空白であった当地域でも玉作りが行われていた可能性があることを確認した。

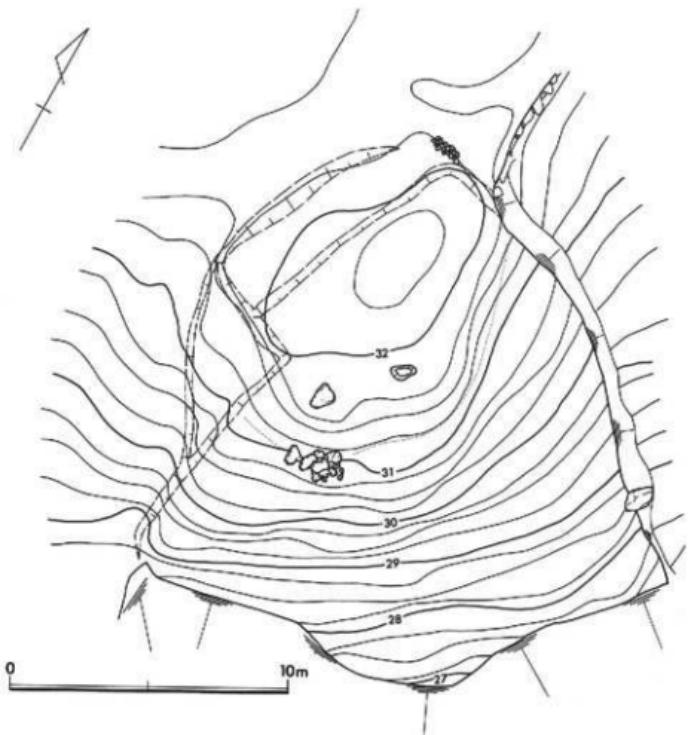
第50図 堂床古墳地形測量図

では、盛土は後世方形の墳に加工した時点での削平され、認められなかつた。また、地山もこれに伴って削られており、墳端は不明であった。第2トレンチは墳丘から外れていたらしく、何れについても明らかにし得なかつた。
