# 小丸山古墳発掘調査報告書

1990年3月

島根県益田市教育委員会

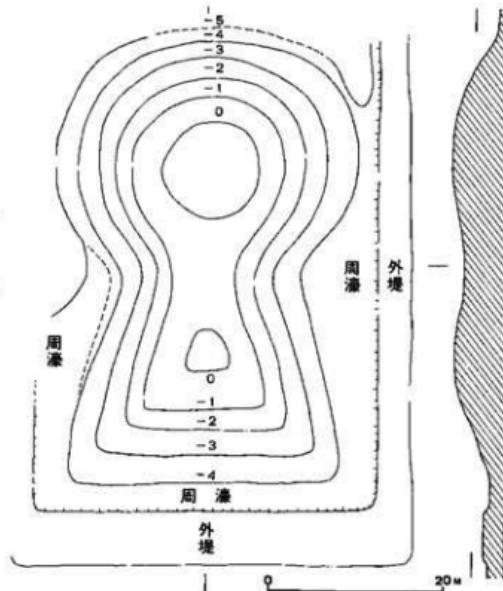
第3図 小丸山古墳略測圖

ここで、山本清氏が昭和25年に作成された略測図を参考にすれば、全長52m、後円部径35m、くびれ部幅22m、前方部長24m、前端部幅32mをそれぞれ測り、全体的に前方部が強く開く前方後円墳で、後円部と前方部の高さの差は0.5mほどである。さらに、周濠は西側くびれ部から前端部さらに古墳の東側面に沿って巡っているが、後円部の北側から西側にかけては外堤とともにすでに失われていたようである。外堤の幅は、前方部側が約6.2m、東側はそれより狭い約3.8mを測る。なお、当時すでに墓地によって後円部の北が若干削平されていたことがわかり、くびれ部の西側も部分的に崩壊していたこともうかがえる。

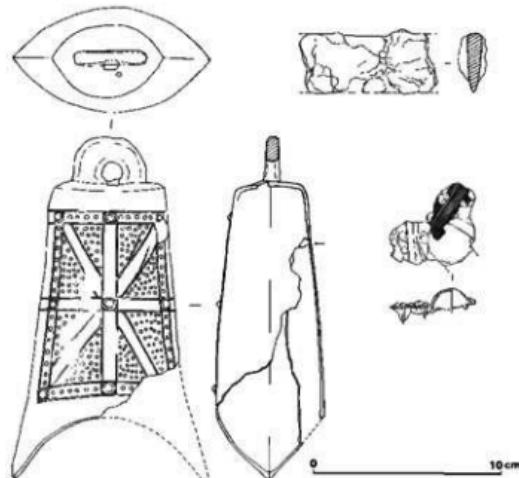
第4図 昭和62年度調査出土遺物実測図

木地金銅張製品は、長さ1.3cm、幅0.7cmの細片で、馬具の一部と推定される。

馬鐸は、第2トレンチ西端の北寄りで攪乱土中から採取されたもので、この発見が破壊行為が停止する契機ともなった。文様面の右下裾部が失われており、身の無文面は外圧によって内側に押しつぶされた状態で発見された。全長は18.5cm、文様面のところどころに朱が認められ、右上方には黒っぽい有機物が付着している。さらに、裏側の無文面には布目が残る。鋲は半円形で、その断面は厚み0.6cmの隅丸方形を呈する。基部の幅は4cm、文様面側の舞から鉢全体に鋲が著しい。舞は鉢を境にやや傾き、舞孔は方形で、鉢から文様面側に少しずれた位置にある。鐸身長は15.5cm、短径と長径は岡上復元でそれぞれ5.7cm、10.2cmを測り、裾部は3.2cmほど切れ込んで強い内弯を呈している。また、身の厚さは1~2mmで、端部は肥厚している。文様は、幅0.8cmの2条の突線を用いてまず4区画に分け、さらに対角線で8区画に分割して、その中に直径2mm前後の珠文を配している。しかし、対角線の中には珠文は見られない。また、縦線と横線の交差する部分には直径4mmのやや大きめの珠文がある。なお、右上方の斜線部には鋲型の彫り間違いによる2条の突線がかすかに認められる。

辻金具は、馬鐸内につまつた七とともにあった。伏鉢部の径は2.5cm、高さ1cmで、長さ2cmの脚が付く。鉢は脚の根元に1本、さらにその外側に2本が横に並んで留められていた。

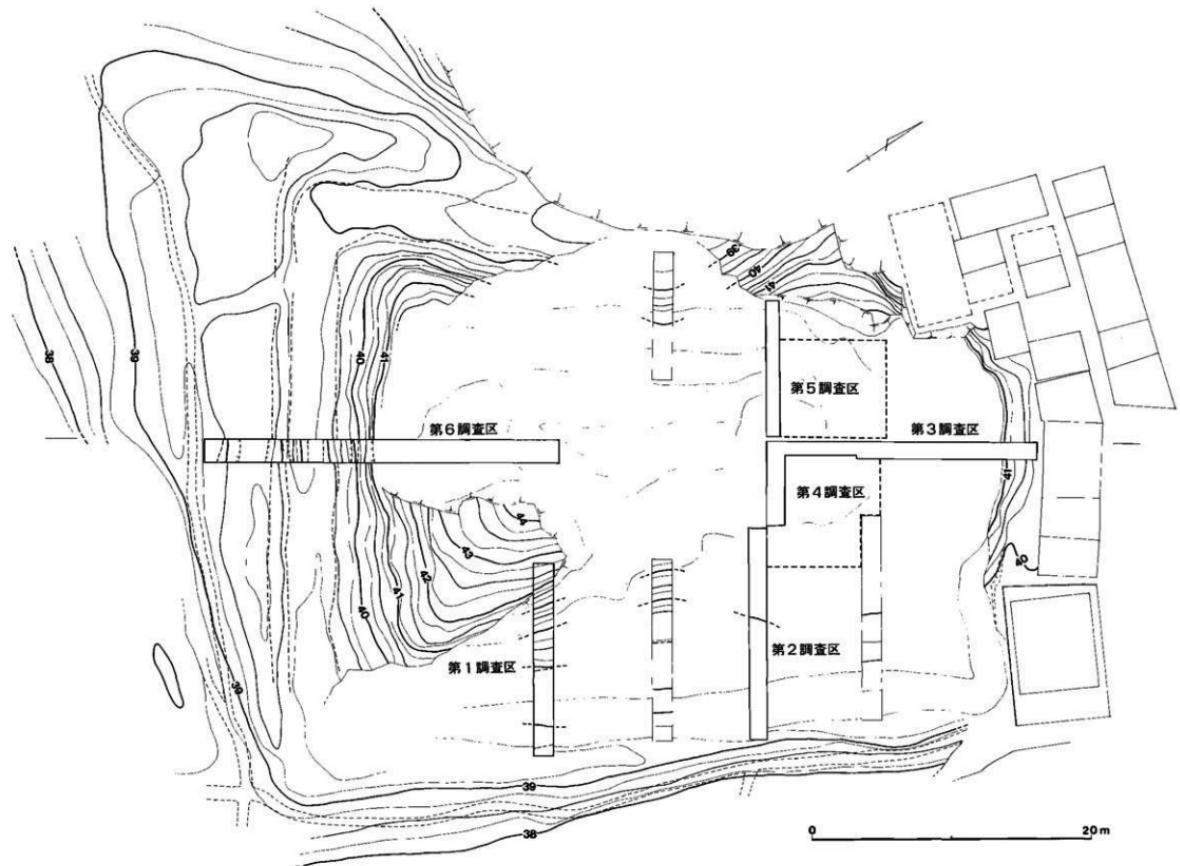
第5図 小丸山古墳墳丘実測図及び調査区配置図

さて、測量の結果、古墳の主軸線中に沿って前端部から現在の見かけの後円部裾である墓地のブロック裾までの現存長は50mを測ることが明らかとなった。しかし、すでに述べたように後円部の北側一帯はこれまで墓地の造成によって徐々に削平されてきているので、元来はこれ以上の規模であったと考えられる。後円部の径は不明としたが、くびれ部の幅は断片的であるが、トレントの調査結果から推しておよそ23m前後であった。前方部長は約23.5m、また、前端部の幅は南東コーナーが埋まっているものの32m前後と推定された。さらに、前端部の南から西にかけては古墳をとりまく周濠と外堤が良く残っていた。周濠は前方部の南東コーナーから3mから4mの幅を保って前端部さらに西側のくびれ部まで巡っている。外堤についても、南北の一部が尾根に沿って不明瞭になるものの、周濠底から0.3から0.5mの高さで周濠をとりまき良好に遺存していた。古墳の東側については搅乱土が押し出されて堆積しているもののこれらの施設は破壊を受けていないと考えられた。

調査は以上の指導助言をふまえて具体的な保存状態の把握に努めるよう進めたが、結果的には第1、第2調査区の他、後円部には主軸線上とそれに直交したトレンチを2箇所に設定して調査を実施した。さらに後円部の北西区は上部の搅乱土の一部を除去して終えたが、北東区は設定した区画内の搅乱土をすべて取り除き、保存面を検出した。また、前方部においては前端部から周濠及び外堤にかけてトレンチを設けて調査を行なった。

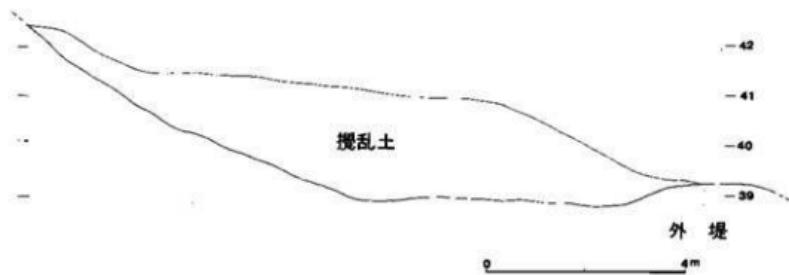
第6図 第1調査区断面図

搅乱土の中に松の根や幹が混入していたため発掘作業に手間取ったが、結果的には調査区の全面で墳丘斜面の表上層が検出され、搅乱土はかぶさってはいるもののこの部分は全く破壊を受けていないことが明らかとなった。等高線は、破壊を免れた南東隅の墳丘から連続して追跡でき、標高41.25mから39.50mまでは急斜面の墳裾が確認され、その外側には幅約5mで平坦面が検出された。この平坦部は周濠跡にあたると考えられ、低地のため水分が多い腐食上となっていた。さらに、調査区の東端部分は若干高まりとなっており、搅乱土が堆積していない古墳東側の里道沿いに残る外堤の一部と判断された。

このように、昭和62年度に実施した東側くびれ部の調査結果と併せ、くびれ部以南の周濠及び外堤は搅乱土の下に良好に遺存していることが明らかとなった。なお、遺物としては、搅乱土に弥生土器が数点混在していたが、古墳に伴うものは出土していない。

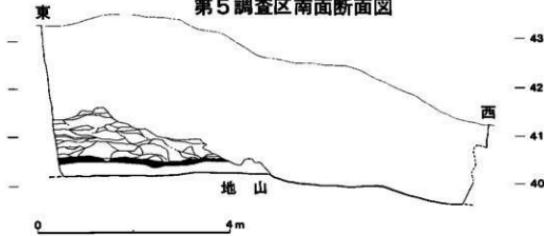
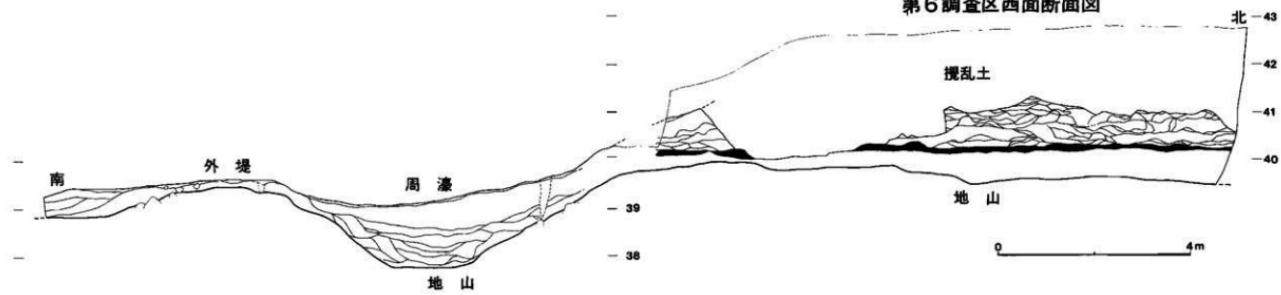
第8図 第5調査区及び第6調査区土層断面図

主軸線に直交して西方向に設けたトレンチの幅は1.2m、長さは9mであったが、調査区の東側において標高40.3mではほぼ平坦に地山が検出され、西端部分からは徐々に下がっていく。調査区の東端から約4mまでは旧表土及び盛り土の一部が確認されたが、盛り上がり最も高く残っている部分の標高は41.7mほどで、地山からはわずか1.4mの高さであった。掘削はさらにその西側では地山まで達していた。なお、この調査区では、地山及び残存する盛り土の上には2mから2.5mの厚みで攪乱土が堆積していた。

前方部については、盛り土も含め地山まで立ち割った結果、地山は墳掘から約6mまでは若干の起伏はあるものの標高40mから39.8mの間ではば平坦に検出されたが、それより以北はいったん40cmあまり下がった後、北端がわずかに下がり気味に確認されている。地山は風化礫を含んだ固い明黄色で、地山面には直径15cmあまりのピットが4箇所あり、拳人の礫5個からなる集礫があった。

旧地表層は標高40.2mではほとんど水平に確認され、その厚みは5cmから20cmであった。なお、旧地表層から弥生土器片が多数出土している。さらに、調査区の北端から約6m南までは旧地表上に約1.2mまで盛り土が残っていたが、それより以南は約5mにわたって旧地表まで及ぶ掘削を受けていた。盛り土はやはり黄色系と黒色系の土層を基本とした互層で築かれ、さらに、築造過程を示すと思われる、盛り土を一旦水平に揃えたと推定される線が標高40.8m前後に観察された。

周濠部分は地山を削り出しており、底面を水平に加工し、内外の落ち込みも急角度ではなく直線的に整形されていた。底面の標高は37.7mを測り、現地表からの深さは1.3m、前端部及び外堤の地山加工面からの深さはそれぞを約2.0m、1.7mであった。周濠から外堤にかけての地山は15cm以下の円礫や風化礫を含む固く締まった明黄色土である。

外堤は約4mの幅で地山を削り出していたが、特に整った平坦面ではなく全体的になだらかな高まり状に地山が検出された。その最も高い部分の標高は39.45mを測る。築造時の外堤は地山を加工した後、ある程度の盛り土を施して整形していたと考えられ、地山上及び外側、周濠の外側斜面に流失したと思われる土層が認められる。

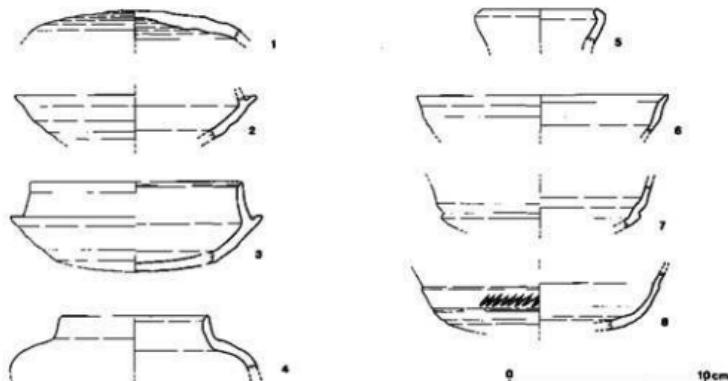
第9図 須恵器実側図

1は蓋で、口縁部は欠くが、図化した外縁の全体に丁寧なヘラ削りを行なっている。色調は暗黒灰色を呈し、胎土に砂粒を若干含んでいるが焼成は堅緻である。2は坏身で、受け部径は12.5cmを測り、受け部端部は明瞭に整形されている。胎土は精選され、色調は暗灰色である。3は過去に後円部の攪乱土から表採された坏身で、口径は11cm、器高4.5cmを測り、口縁部高は2.0cmで、立ち上がりは直線的にやや内傾する。さらに、口縁端部内面に凹面を持ち、受け部も鋭く仕上げ、全体的にシャープな作りである。焼成は堅緻で、暗灰色を呈する。2も3と同様の特徴を備えた坏身になると思われる。

4は肩部の張る短頸壺の口縁部で、口縁は直上方に立ち上がり、端部を鋭く丸くおさめている。口径は8cmを測る。5は堤瓶の口縁部になると考えられ、口径は7cm、端部を内側に折り曲げている。

6～8は高坏の坏部である。6は口径13cm、端部を鋭く上外方に引き出している。7は体部外縁の下部に明瞭な稜を持つ。8は推定口径14cmの坏部で器壁が薄く、外縁上部に浅い稜を持ち、それと下方の細い凹線との間に櫛描き波状文を丁寧に施している。

2. 出上した須恵器のうち、壺身の特徴は陶邑編年のTK47型式、山陰における山本編年Ⅱ期にあたると考えられる。また、高杯についてはこれよりも後出的で、第2主体部の存在した可能性が考えられる。その場合、両主体部が失われ遺物が散在したことによってそれぞれの共伴遺物を明らかにすることは容易でないが、これまで三鈴の杏葉はMT15型式以降の須恵器に伴うとする指摘があるものの、この見解に対し、さらに古い須恵器に共伴する可能性を考える余地が出てきた。なお、鈴杏葉はこれまで全国で40箇所あまりの古墳から出土しているが、中国地方における初例となった。さらに、今回の調査を含め、馬具として馬鐸、鈴杏葉、辻金具、幣片などが出土しているが、発見されたのは一部であり、今後の調査により馬具一式がセットで出土すると考えられる。

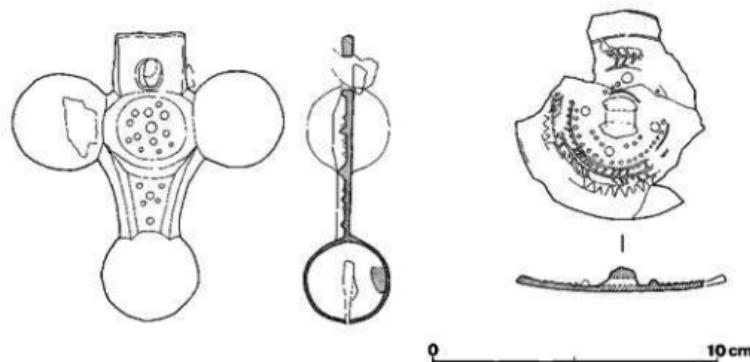
第10図 青銅製品実測図

出土した鈴杏葉は鋳造による青銅製の三鈴杏葉である。第2調査区の中心寄り東端北面の壁が崩壊した際その土砂の中から出土した。これを含んでいた土は断面の観察から搅乱土である。全長102cm、上部鈴部の最大幅は96cmの完形品である。色調は緑色を呈し、裏面と鈴部の一部は風化によってかなり白っぽくなっているが、全体的に緑青も少なく保存状態は良かった。鈴は3個ともほぼ同大で、直径約3.3cm、厚み0.15cmの球形で、その断面はやや扁平になっている。鈴の孔は中心部よりも内側まで切り込まれており、その幅は上の2個は3mm、下部の1個はその中央が0.5mmほどに狭くなっている。立闇は幅24cm、厚さ3mmで、直径75mmの円形の孔が中央の扁平部寄りに穿たれている。なお、この孔には黒褐色の有機質と思われる連結装置が密着したまま残っており、革製の可能性もある。文様は、上部2個の鈴に挟まれた内区とその下の剣菱部に珠文を鋳出して装飾している。このうち内区の文様構成は、まず中央に直径35mmの大きめな珠文の周囲に径約3mmの珠文7個を配しているが、左上部の2個の珠文の位置と間隔がやや乱れている。他の5個は規則的に配置されている。さらにその下には、区画線に沿って径2mm前後の珠文を4個鋳出している。また、内区の右上方の中心線寄りにも1個の珠文がある。剣菱部の文様は、中央やや上に3mm程度の珠文を置き、その周囲に径2mmのやや小さな珠文を4個配している。このうち上2個の間隔がやや広めにとってある。さらに下部の中心線上の鈴に近い位置に珠文1個がある。これら珠文が鋳出されている文様面は立闇より約2mm低くなっている。内区と剣菱部の区画線と剣菱部両側の縁部は断面が三角形を呈し、特に縁部は鋭く尖っている。鈴の中には3鈴とも約15cmほどの小石が入っており、音を発する。また、内区の下位には一部に朱が残っており、左の鈴の表側の内よりには鉄錆が付着し、その上に布目痕が認められる。よって、布に包まれた鉄製品と接して主体部に納められていたと考えられる。裏面は無文で、平面部にいく筋もの擦痕がある。

珠文鏡は、第5調査区の設定に伴い、上部の搅乱土除去作業中に発見された。全体のうち約4分の1を欠いているが、直径は73cm、緑厚0.2mmを測り、0.2cmの反りをもつ。鏡面はほぼ全体に緑青が浮出して傷んでいるが一部に平滑面も残っている。文様面もやはり緑青が著しいが、そのうちの半分は比較的鮮明に文様が残っていた。文様の構成は、直径1.4cm、高さ0.6cmの鉢の周囲に直径35mmのやや大きめの珠文を4個配して、この間に形1mm前後の小さな珠文を3個ずつ円状になるように配している。

さらにその外側にはやはり1mmの珠文を全周させている。これらの珠文は突起が高く極めて明瞭に鋳出されている。その外側には幅3mmの突線でX画されて斜文があるが、内側と外側では斜線の向きが逆になっている。この文様区の外側の突線は鋸歯文と共に有されている。

なお、鉤孔の内部には紙状の繊維質が残っていた。全体的に精巧な作りとはいえないが、小型彷製鏡としては、鶴ノ鼻古墳群50号墳から出土した乳文鏡に次いで2例目である。

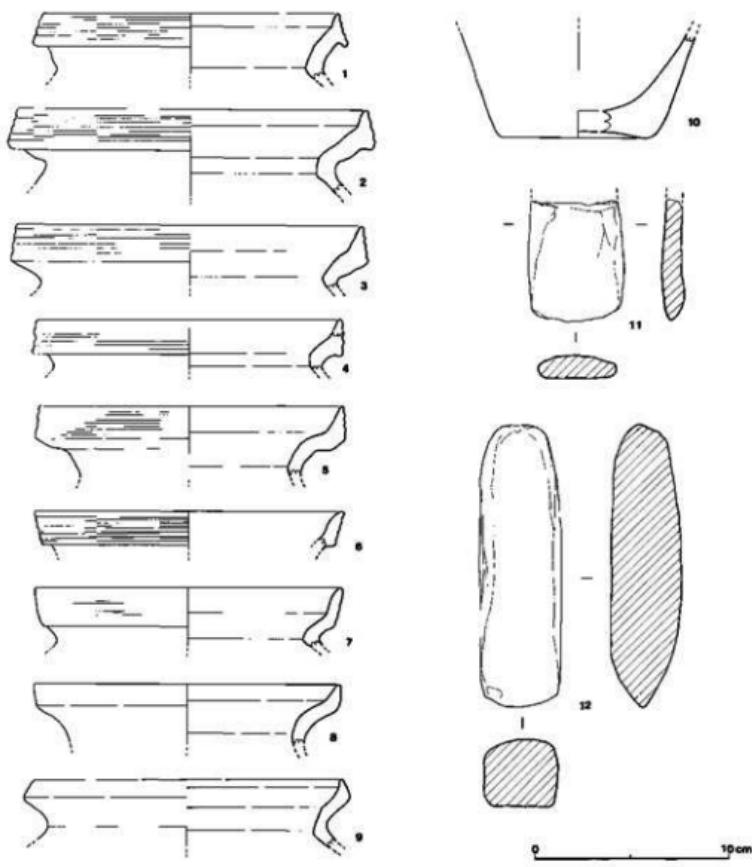
第11図 弥生上器・石斧実測図

1と2は口縁に内傾する担面を持ち、上端部をつまみ出し、下端は垂れている。3もやはり内傾する担面を有するが、下端は垂れ下がらない。4と5は口縁担面がほぼ垂直になるもので、5は壺である。6、7は口縁部が外傾するが、7はすでに複合口縁化したものである。これらについては、すべて口縁外面に凹線をめぐらせている。一方、8と9は凹線を施していない口縁で、壺の口縁である8は、端部を直上方に引き出している。9は端部を内側に折り曲げており、内傾する平坦面を持つ。10は底部で、体部は脹らまない。

1は全長145cm、上端部の幅は33cm、刃部の幅は40cmを測る。最大部の厚みが35cmの太い石斧で、片面はほとんど平らに仕上げてあるが、もう一方の面は緩やかな丸みがある。両側面は平らになっている。

2は上半部を欠いている。残存長は63cm、欠損部における幅は47cmを測る。粘板岩製の扁平な石斧で、厚みは1cmほどである。

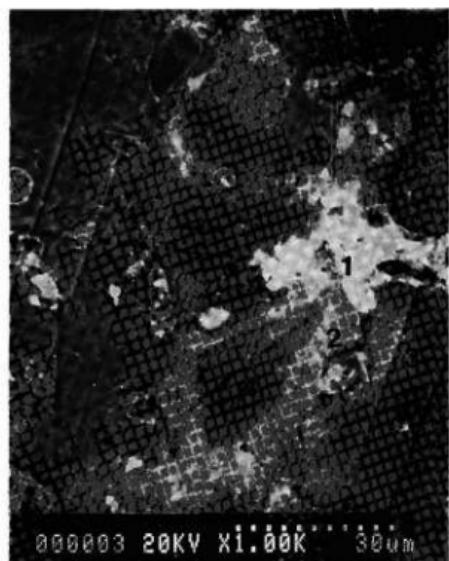
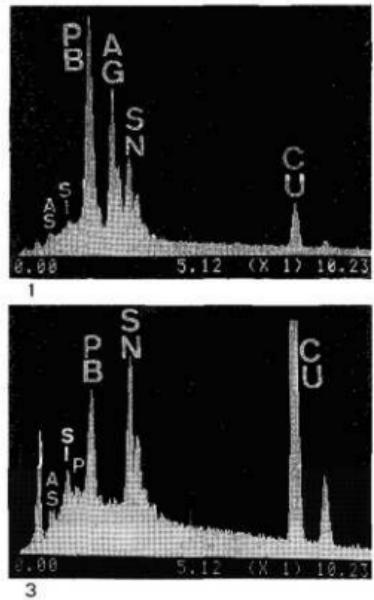
図-1(左)  
馬鍔の青銅材料の電子顕微鏡写真  
(図の番号は分析位置)

図-1は青銅破片の研磨面の電顕写真である。全体としては不均質に見えるが、写真に付した番号の位置のX線スペクトルを図-2に示す。写真の1の部分では鉛(Pb)、錫(SN)、銅(Cu)に混じってかなり銀(AG)が検出される。一般にこの位置では銅が少ないとされる。2の位置では銀は検出されず、鉛、錫に対して銅の含量が増加している。3、4の位置では銅の含量が多く、これに鉛、錫がかなり混入している。図-1の写真を見るように、全体的には3、4の位置におけると同じような明るさを示す部分が多く、逆に銀を含むような1の位置で示すような明るいところは少ない。したがって、不均質といつても全体的には銅を中心として、これに鉛と錫が適当に添加されたスペクトル写真3、4に示すような組成の青銅を主体とするものであるといえよう。

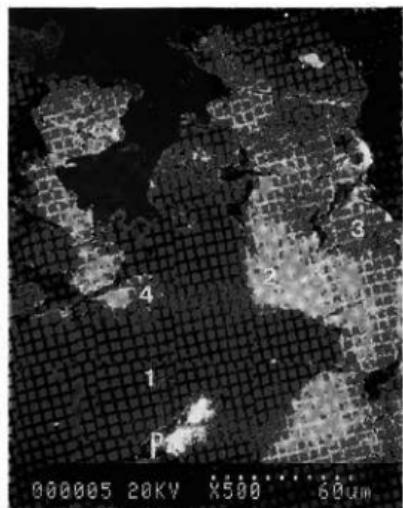
図-3 A

小丸山古墳から出土したこの馬鐸の内側には緑色塊状物質が析出し、これに注目が沸いている。この物質のごく微量を取り出して研磨し、電顕で観察すると図-3Aのように塊状を示す部分と図-4Aのように纖維状を示す部分があり、その関係は図-4Aに示す纖維状部(1, 2)に対して塊状部(3)のような状態になっているらしい。しかし、馬鐸そのもの、青銅部に対して両者がどのような組織的位置を占めるのか明らかではない。

図-5のX線スペクトルから図-3Aの大部分を占める1の部分は銅(Cu)と燐(P)からなり、2の明るい部分はむしろ鉛(Pb)と燐(P)が主で、3の部分もこれに近い組成を示している。しかし、珪素(Si)、カルシウム(Ca)、チタン(Ti)、鉄(Fe)も含まれていることが示されている。4の部分は銅と鉛と燐が主で、少量のカルシウムが含まれている。晶洞鉱物として晶出している自形を示す結晶の組成は図-5の5に示すように銅と燐がその主成分で、1と全く同じ組成のものであるらしい。

馬蹄内側に析出している緑色塊状物質の塊状部の電子顕微鏡写真(番号は分析位置、Pは空隙部)

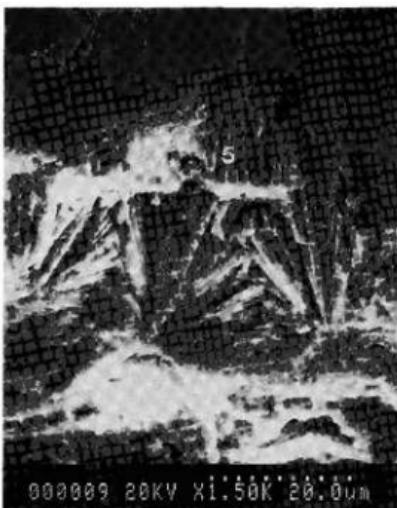
図-3 B

塊状部を示す図-3Aの中には空隙があり、その中には図-3Bに示すような晶洞鉱物が晶出する。

$\text{CuOH} \cdot \text{CuPO}_4$ はLiBetheniteに相当する鉱物で塊状をなす部分の主体をなすものであることがわかる。もちろん、これは図-3 Bに示す晶洞針状結晶そのものもある。

図-3 AのP部の晶洞鉱物  
(番号は分析位置)

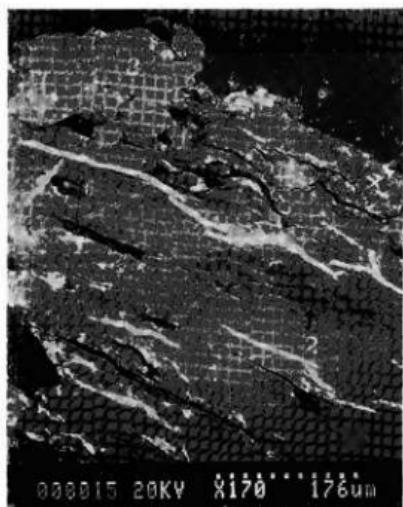
図-4 A

纖維状を示す部分は図-4Aのごとくであるが、この中には同図の2の部分のように灰黒色を呈する部分があり、これを拡大すると図-4Bのようにやはり纖維状を示す構造が観察され、その中にもともと1の部分と同じものであったらしい部分を残している。おそらくは1の部分の風化変質部であろうと考えられる。

これに対して、 $\text{Ca}_3(\text{PO}_4)_2$ や $\text{Ca}(\text{H}_2\text{PO}_4)_2$ に相当する物質は図-4 Aの1や2に相当する繊維状の物質に対応する。

馬蹄内側に析出している緑色塊状物質の纖維状部の電子顕微鏡写真(番号は分析位置)

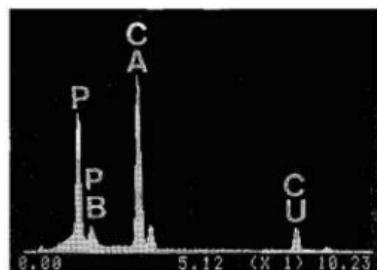
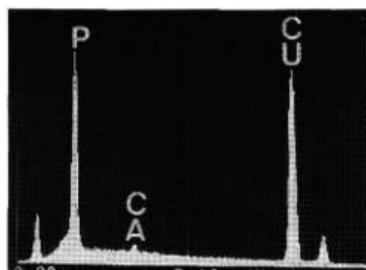
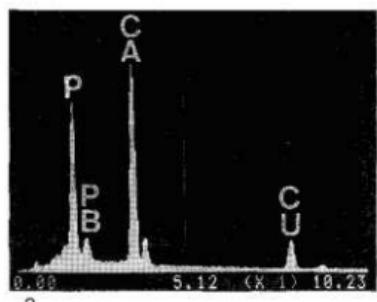
図-6(1~3)

図-6は図-4A、Bのそれぞれ番号を付した位置のX線スペクトルで、図-4と図-5の番号はそれぞれそれに対応するものである。図-4Aの大部分を占める1の部分はス

スペクトルに示すとくカルシウムと磷の化合物と思われ、むしろ銅が不純物として含有する形となっている。1の部分の変質部と考えた2の部分も組成的にスペクトル2に示すとく1とあまり変わったものではないらしい。

このような繊維状部と接する図-4 A の3に示す塊状部のX線スペクトルが図-6の3であるが、これは図-5の1あるいは5の部分に非常に近い組成をもっていて、銅と磷を主成分としている。

図-4A、Bに示す位置のX線スペクトル

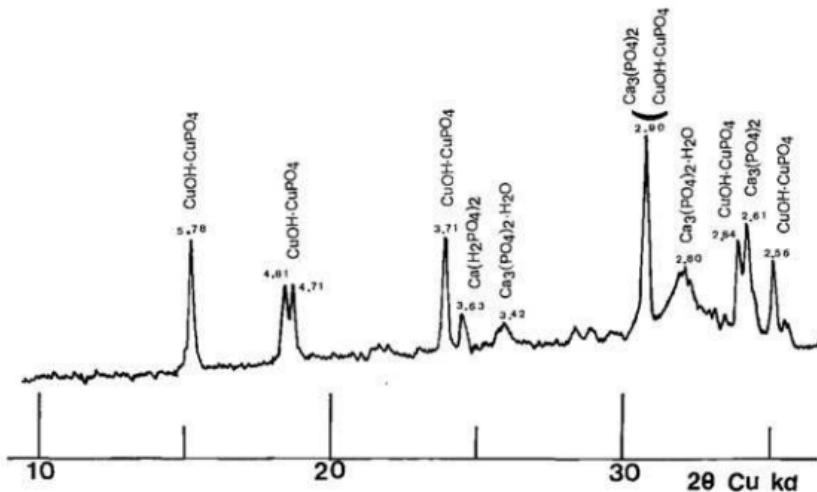
図-7(下)

$\text{CuOH} \cdot \text{CuPO}_4$ の強いビーグに混じってさらに $\text{Ca}_3(\text{PO}_4)_2$ や $\text{Ca}(\text{H}_2\text{PO}_4)_2$ のピークも識別される。

馬蹄内側に析出している緑色塊状物質全体のX線回折図

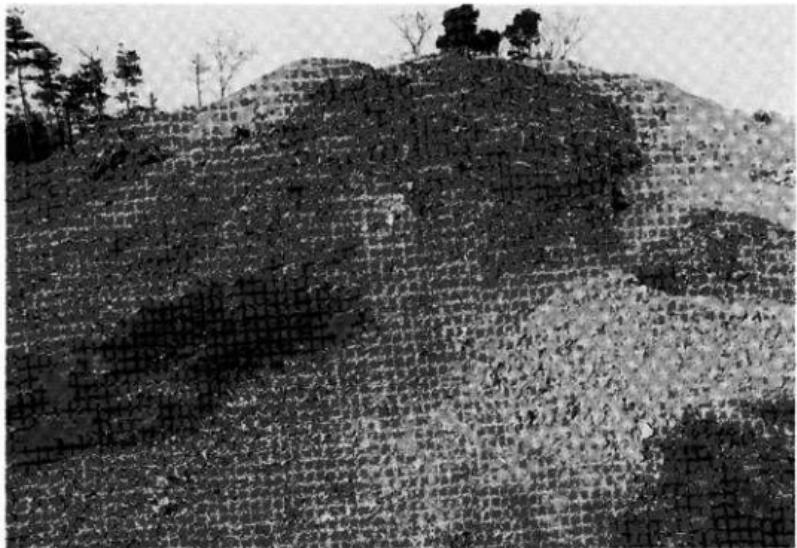
発掘調査の面積はわずか42.6m<sup>2</sup>であったが、この調査によって次のようなことが明らかにされた。まず、前方部南東コーナーの一画が、周濠から4.5mの高さ、標高44mまで残っていることがあげられる。古墳上部のほとんどが削平された中で、この部分については幸いにも破壊を免れている。また、前方部の南から西側のくびれ部付近まで周濠とそれを取り巻く外堤が良好に遺存している。さらに古墳の東側についても、少なくともくびれ部から前方部コーナーにかけての部分は攪乱土をかぶった状態ではあるものの破壊は及んでいないと判断された。このように、古墳の基底部に限れば被害は少ないと判断されたが、一方で、馬鐸をはじめとする遺物の多くが攪乱土中から発見されており、その出土地点も後円部の中心からは離れた位置であった。このようなことから、主体部については大半が失われたと考えざるを得なかった。なお、この時点では主体部を構成していたような石材のまとまりは確認されなかったが、古墳の各所に散在していた礫や板状あるいは柱状の石の中には主体部に利用されていた石材も含まれていると推定された。

前方部南東コーナー部分の保存状態

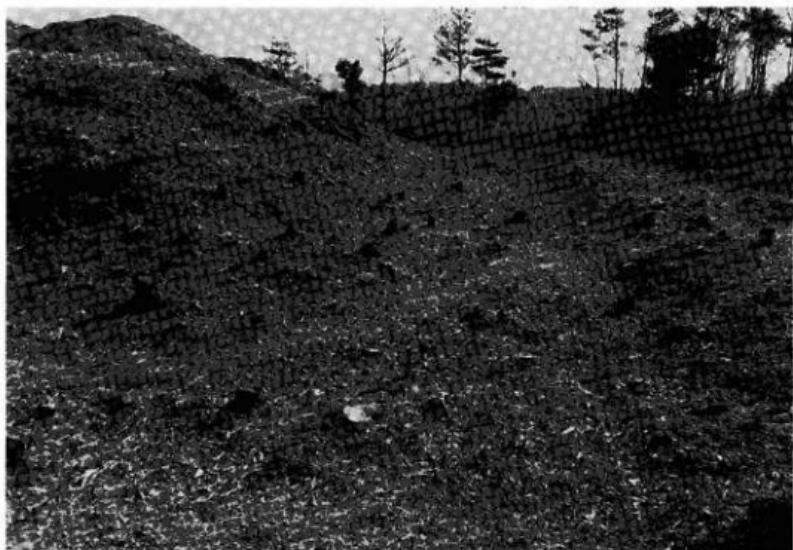
周濠及び外堤の保存状態（西から）

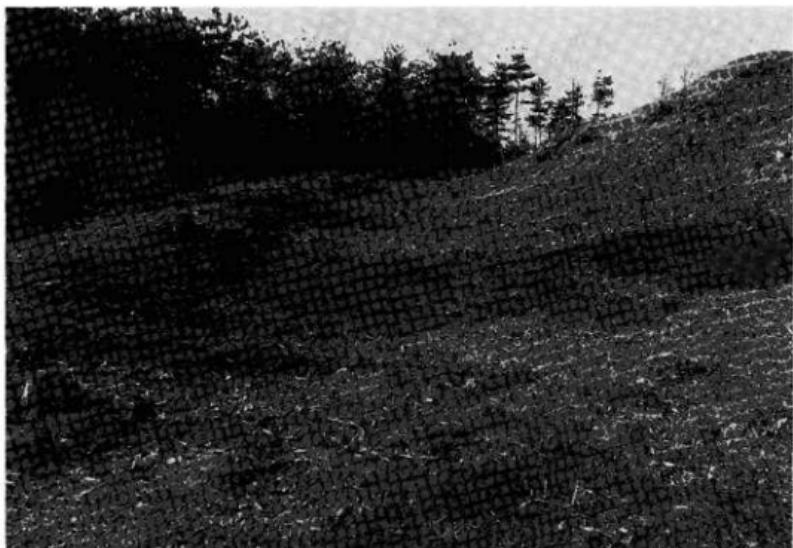
周濠及び外堤の保存状態（東から）

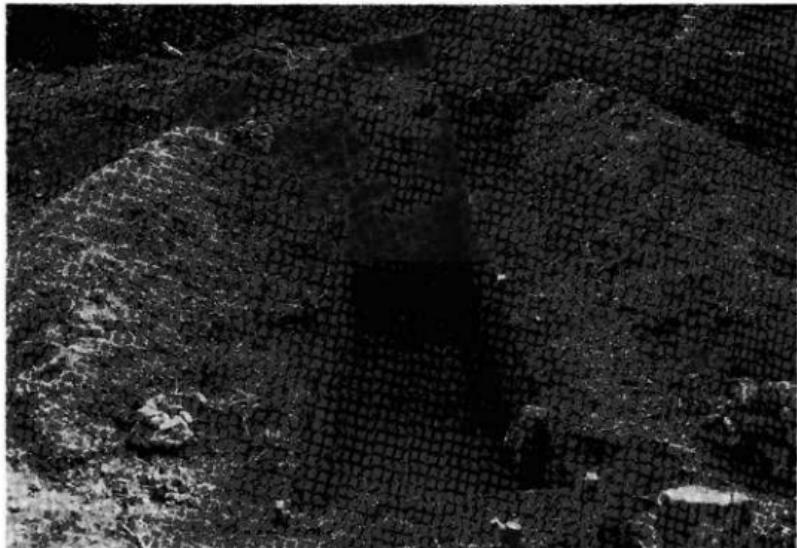
第6調査区周濠検出状況（南から）

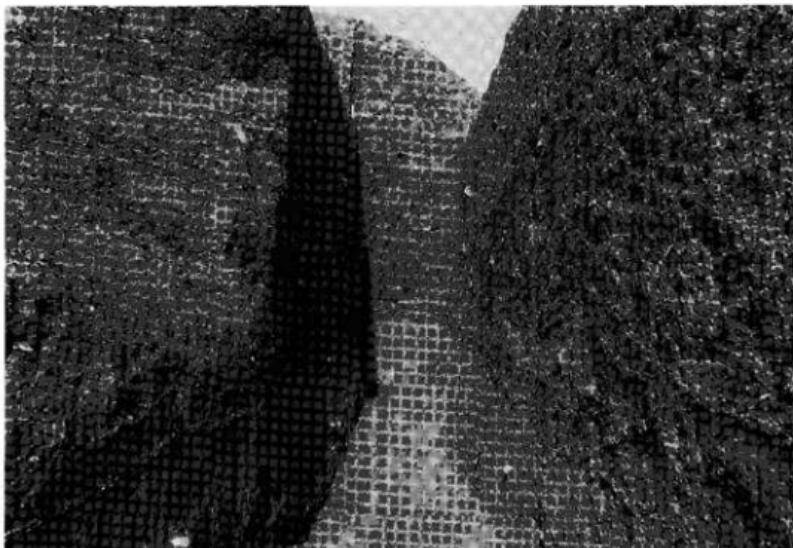
第6調査区前方部断ち割り状況全景（南から）

第6調査区前方部断ち割り状況近景（南から）
