はままつじょうはっくつつうしん
浜松城発掘通信

Nº4

浜松市文化財課（浜松市地域遺産センター）

今号は、調査を完了した富士見櫓跡地の調査成果を紹介します。

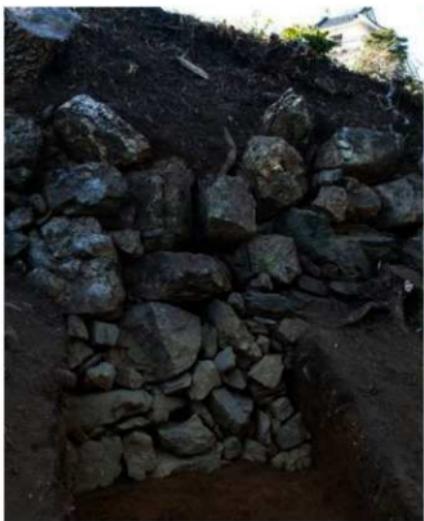
富士見櫓西側土壘の石垣

富士見櫓よりも西側の土壘には土に埋もれて石垣が良好に残存していました。

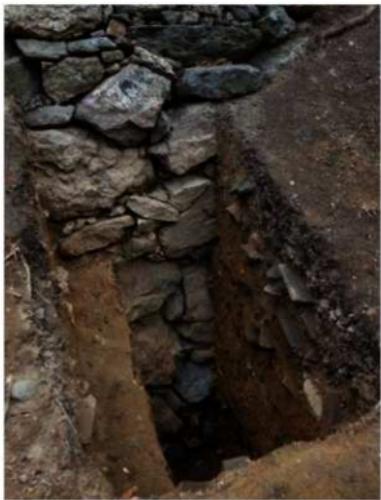
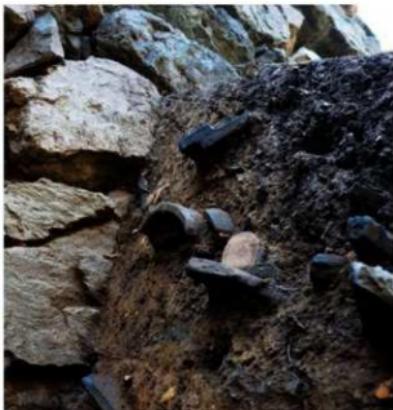
富士見櫓東側土壘の残存状況と瓦の出土状態

富士見櫓より東側土壘は2m以上土に埋もれていることが判明しました。石垣を覆う流入土中には、かつて土壘に葺かれていた瓦が数多く含まれています。
