平成27年度[2015年度]
橿原市文化財調査年報

奈良県橿原市教育委員会
2017年3月

I. 埋蔵文化財発掘調査事業

埋蔵文化財発掘調査概要報告

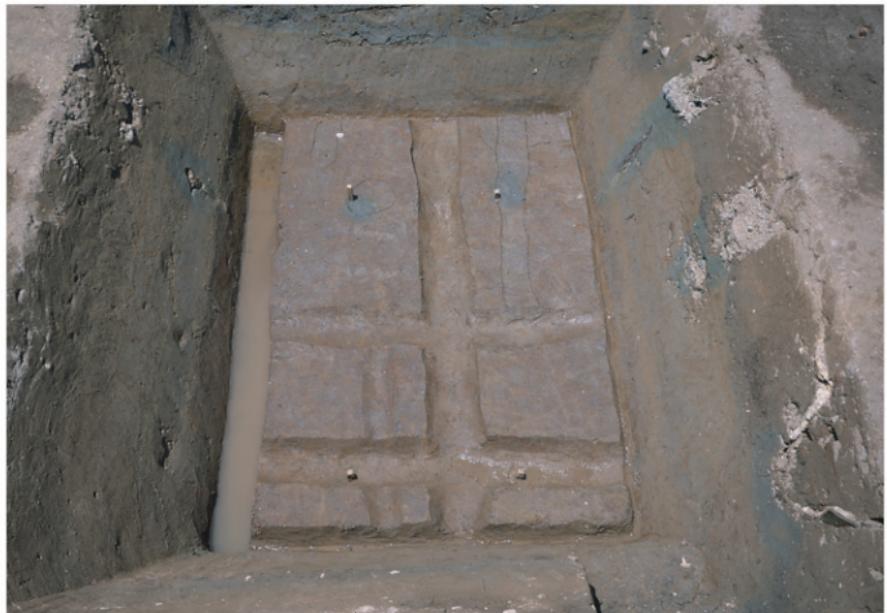
写真1 調査区全景 上層遺構完掘・下層遺構検出状況 - 東から -

上層遺構は耕作溝である。耕作溝は、南北・東西両方の主軸のものが存在した。耕作溝埋土からは古代の土師器片、須恵器片が出土した（図3-1・5）。少なくとも藤原京期より後の遺構であると想定できる。

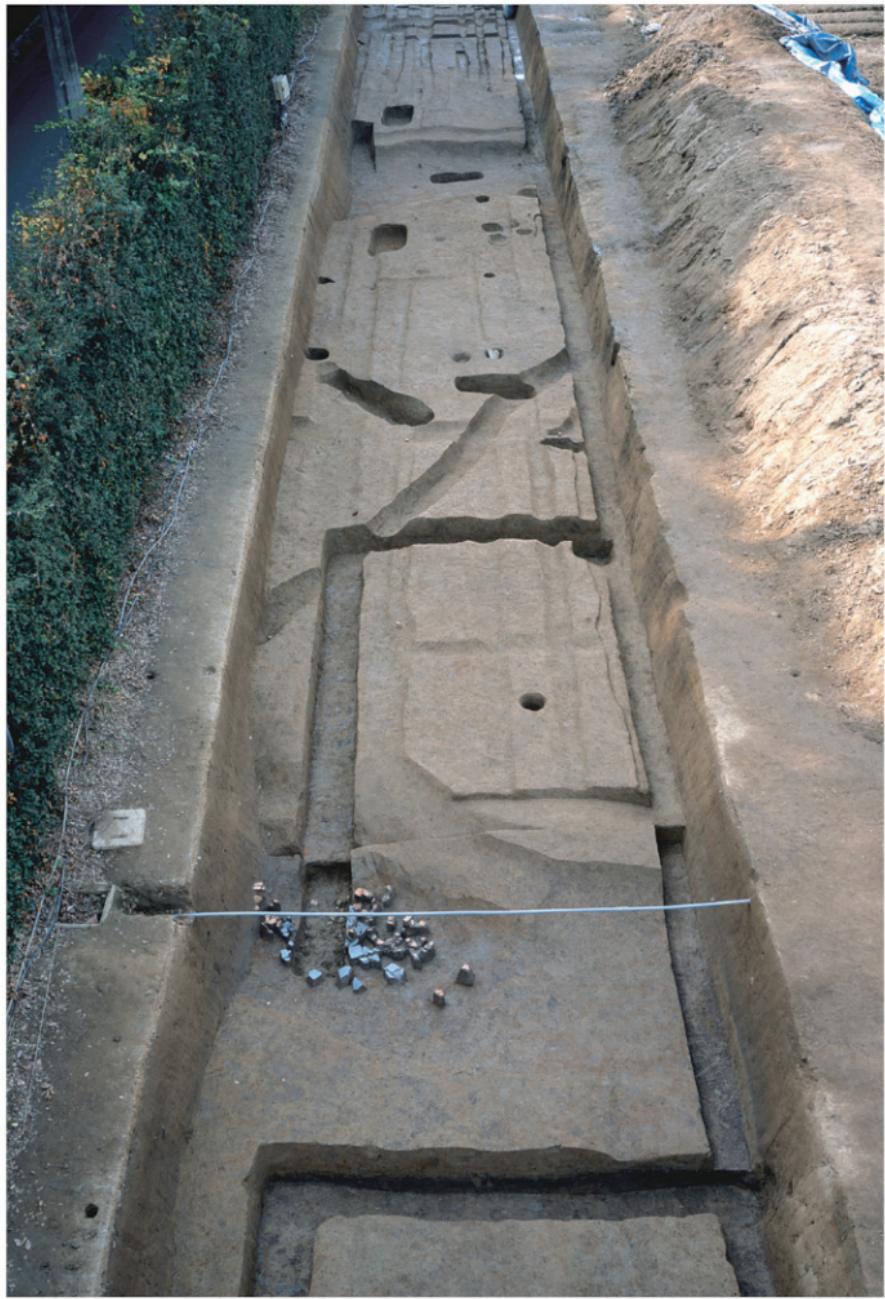
写真11 2区西端～3区東半 古墳完掘状況 東から

0347SDと0362SDは古墳の周濠と考えられる溝であり、調査区より南側で弧を描いて繋がる一連の溝であると考えられる。これらの溝の間が埴丘の存在していた範囲と想定される。0347SDは幅約3.5～4.5m、深さ約0.4mを測り、南側は東に向かって弧を描く形状である。0347SDの東側斜面には埴丘盛土と考えられる粘土混じりの土が貼り付いている。遺構埋土の上層は先に述べた藤原京整地層である。整地層は0347SDの上からさらに西側へも広がっている。下層は整地より前の自然堆積層であり、埴輪と須恵器が出土している。遺物は溝の全体から出土しているが、とくに下層の東側（埴丘側）裾付近に多い傾向にある。なお、整地層からの出土遺物も古墳に由来すると考えられる埴輪と須恵器が大部分を占め、そこに少量の古代の遺物が混ざるような形となっている。出土遺物から、古墳の時期は古墳時代中期末頃であると考えられる。0362SDは幅約3.5m以上の溝で、埋土の状況や遺物は0347SDと同様である。0362SDでは溝斜面西側からの遺物出土が多い。藤原京整地層は0362SDからさらに東側へと広がっており、その底面には地形に凹凸が目立つ（0237SX）が、これが古墳築造に伴うような遺構であるかは不明である。

古墳時代は調査地の中央付近において古墳1基を確認している。古墳は墳丘が削平された埋没古墳であり、周濠にあたる溝（0347・0362SD）をもって存在を確認している。古墳の南半部を検出した形であり、直径17～20m程度の円墳、もしくは同程度の後円部であると考えられる。時期は出土した埴輪や須恵器から中期末頃であると考えられる。過去に周辺で確認されている古墳と同様、藤原京の造営にあたって墳丘が削平されており、周濠も埋め立てられている。

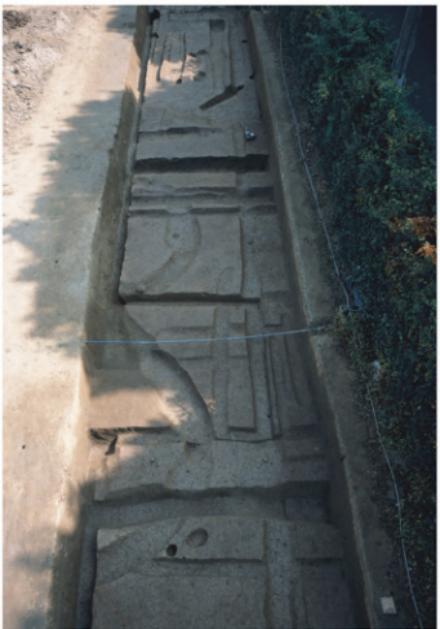
写真20 3・4区間周辺 西七坊大路完掘状況 - 西から -

0337SD は幅約 0.8 m、深さ約 0.4 m を測る南北溝である。断面の形状は台形を呈し、西側に段が付く。0408SD もほぼ同様の南北溝で、幅約 0.8 m、深さ約 0.4 m を測る。いずれも土師器、須恵器などが出土している。0337SD と 0408SD は、その位置から藤原京西七坊大路の東・西側溝であると考えられる。溝の芯々間距離は約 8.0 m である。0337SD と 0408SD には、それぞれの西に隣接して幅約 0.2～0.3 m、深さ約 0.2 m の南北溝（0338・0402SD）が存在する。溝同士の時期的前後関係は不明である。

条坊道路については西七坊大路の両側溝と考えられる南北溝0337SD（東側溝）と0408SD（西側溝）を確認している。西七坊大路は検出例が少なく、調査地周辺では四条遺跡 第19次調査SD-01（東側溝）・SD-02（西側溝）の例が挙げられる

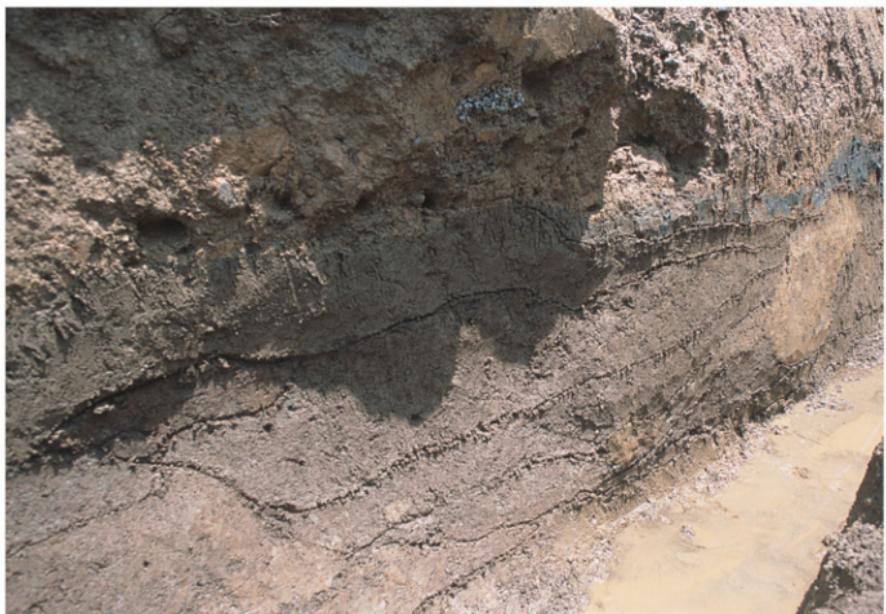
写真40 調査区北壁 01・02SD 土層断面 - 南西から -

調査区西側ではV層上面、調査区東側ではIV層上面で遺構検出を実施した。東半分では南北方向の耕作溝1条と、南北方向の溝を2条（01SD、02SD）検出した。耕作溝からは遺物が出土せず、詳細な時期は不明である。01SDからは、土師器片が出土したが、遺物の時期は不明である。02SDからは遺物は出土しなかった。02SDは、01SDとの重複関係から

01SDより古い遺構と言える。

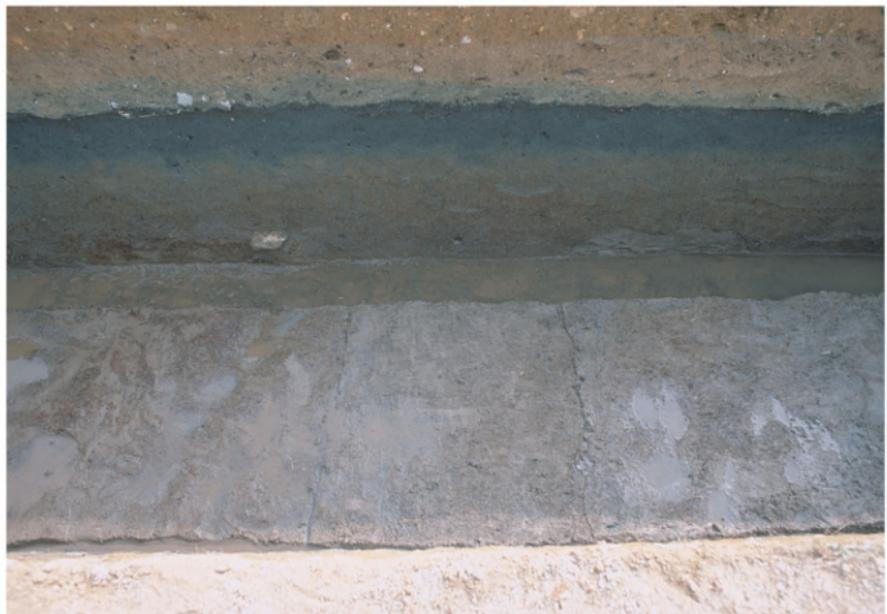
写真42 OISD 検出状況 -北から-

①今回検出した南北溝01SDと、②近隣の調査（樅教委2014-6次）で検出した西三坊大路東側溝と考えられる南北溝の溝芯座標は、①Y= -18,472.3 m、②Y= -18,472.2 mである。Y座標の値から、①と②の溝はほぼ南北に位置し、同一溝であると判断できる。よって、この溝の機能については西三
