特別史跡 讀岐国分寺跡

平成 3 年度発掘調査概報

- 1 本書は、香川県綾歌郡国分寺町国分に所在する特別史跡讃岐国分寺跡の平成3年度保存整備事業にともなう発掘調査の概要である。
- 2 本事業は、国庫補助にともなう発掘調査として、特別史跡讃岐国分寺跡調査整備委員会・香川県教育委員会の指導を受け、香川県綾歌郡国分寺町教育委員会が実施した。
- 3 発掘調査および本書の作成・編集は、文化庁・調査整備委員会・香川県教育委員会および奈良国立文化財研究所の指導を受け、国分寺町教育委員会主事松尾忠幸が担当した。
- 4 本書の作成に際し、以下の方々のお世話になった。

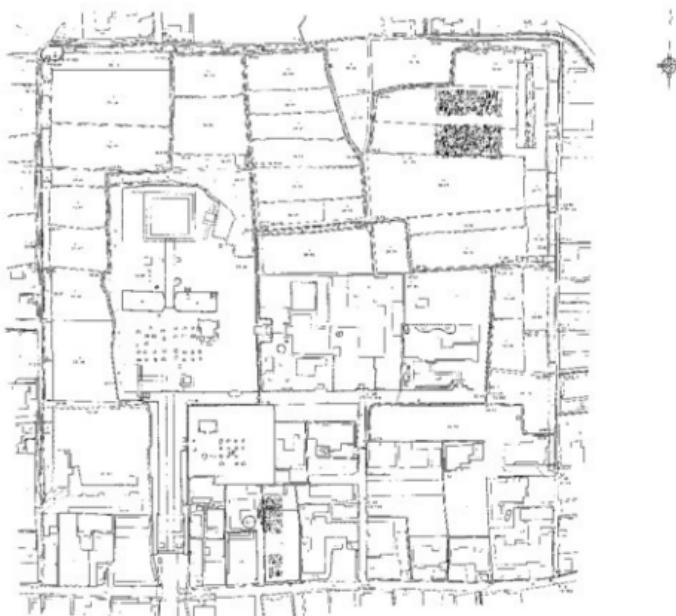
第2図 寺城北東地区遺構図 (1:250)

寺域北東部に東西30m, 南北30mの調査区を設定した。基本層序は地形に段差があるため、北半分と南半分で異なる。北半分は上から①花崗土, ②耕作土, ③床土, ④灰褐色粘質土(旧耕作土), ⑤黄褐色粘質土, ⑥灰褐色粘質土, ⑦灰茶褐色粘質土(地山)となる。南半分は上から耕作土, 床土, 灰茶褐色粘質土(地山)となっている。地表から約30~70cm下で地表面を確認したが、調査区西半部では地山である灰茶褐色粘質土の上に自然堆積と見られるレキ質土がうすく堆積しているのが確認でき、その固くしまったレキ質土の上から遺構が掘り込まれていた。調査区全体では平安時代末から近世までの遺構を検出した。

S D 32 調査区中央北側で検出した南北溝。幅20cm, 深さ5cmで断面はU字形を呈する。近世の遺物を出土し、瓦礫が多量に充填されており、農業用暗渠排水溝であることがわかる。

S D 33 調査区東南側で検出したくの字に曲がる溝。幅20cm, 深さ5cmで断面はV字形を呈する。S D 32同様近世の遺物を出土しており、農業用排水溝であると思われる。

S D 34 S D 32の西側で検出した斜行溝。幅30cm, 深さ10cmでU字型に掘られている。埋土は茶褐色粘質土でしまっており、遺物は全く出土せず、その性格は分からなかった。

S A 35 調査区中央北側で東西方向の柱穴3基検出した。埋土中に木炭小片を含み、掘形は小さく、遺物は出土していないが、炉跡等に関連した閉塞施設が考えられる。

S A 36 S D 33の東側で南北方向の柱穴5基検出した。柱間寸法は北2間が8尺、南2間は5尺当間と不揃いであるが、国分寺の方位とはほぼ同じであり、北で西にやや振れている。

S K 37 調査区南東隅で検出した土坑。規模は東辺、南辺が調査区外のため不明であるが長方形を呈しており、深さは現状で約30cm前後と浅く、壁の立ち上がりは緩やかである。埋土は灰褐色粘質土であり、中世の土鍋脚片を出土しているが、性格・用途については不明。その他の遺構 調査区東隅では破損した磚が東西に4個並んでいるのを確認した。周辺には焼土や炉跡等が検出されたため、鍛冶工房的な施設が考えられたが、建物に伴う柱穴は存在しなかった。この炉跡からは11世紀後半の土師器杯が出土した。また、調査区南側では東西溝2条を確認したが、どちらも水田に係る畦畔用の溝であると思われる。

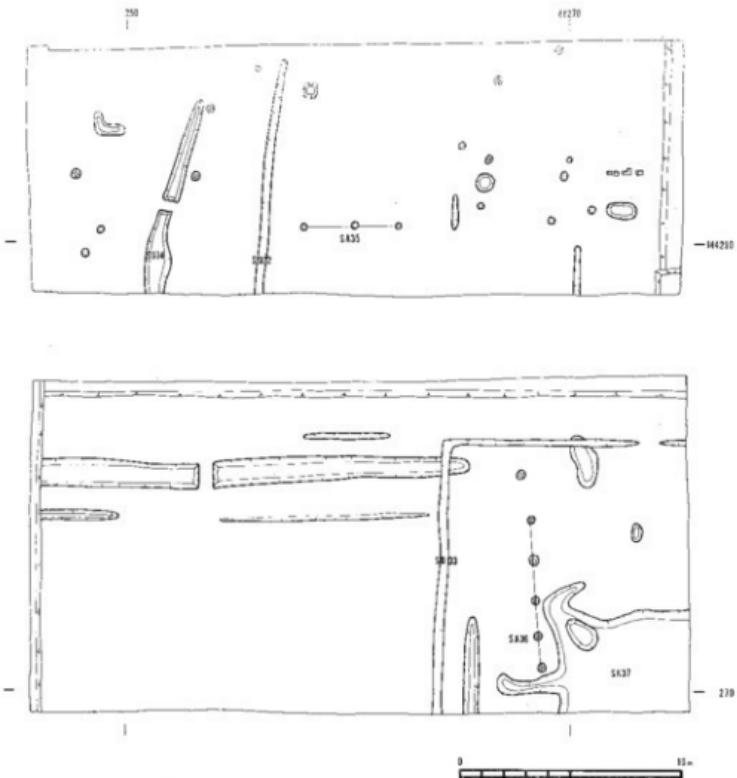
第3図 寺城北東地区北壁・東壁土層図 (1:250)

| 1.花崗土 | 2.耕作土 | 3.床土 | 4.灰褐色粘質土(旧耕作土) |
| 5.黄褐色粘質土 | 6.灰褐色粘質土 | | 7.灰茶褐色粘質土(地山) |
| A 照和58年度発掘調査埋土 | | | |

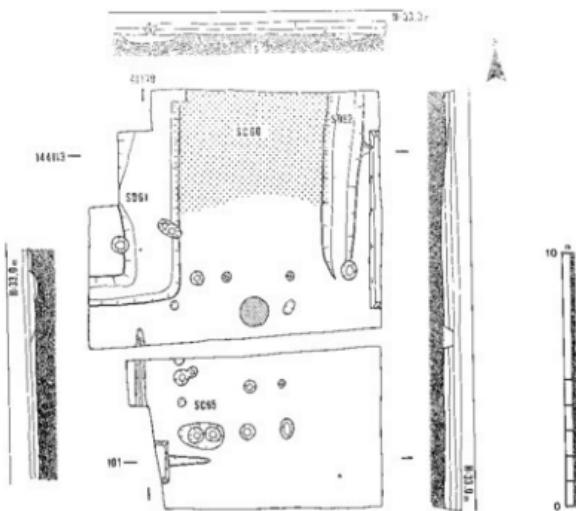
第4図 塔跡南東地区遺構図（1:200）

塔跡南東地区では東西30cm、南北17mの調査区を設定した。本調査区西端では昭和42年に奈川県教育委員会が寒風斎塗に伴い発掘調査を行なっている。その成果によれば平安時代中期の軒丸瓦が多数出土したが、古代の遺構は存在しなかった。そのため、本調査区も道牌が削平されている可能性が強いと予想された。しかし、本調査区では後世の攪乱は少なく、予想以上の成果をあげることができた。基本層序は上から①耕作土、②灰茶褐色粘質土、③茶褐色粘質土、④黄褐色粘質土（回廊基壇土）、⑤灰茶褐色粘質土（地山）となる。調査の結果、東面回廊と南面回廊の基壇を検出した。

東面回廊 S C60 西面回廊を伽藍中軸線に対して東に折り返した位置で検出した。基壇は北面・西面回廊と同様に黄褐色粘質土を盛っており、東西幅6.4mをはかる。西雨落溝 S D61は幅1.8m、深さ20cm。東雨落溝 S D62は幅1.3m、深さ20cm。基壇上は削平され礎石抜き取り穴も残っておらず、柱間寸法は不明である。基壇化粧の痕跡はない。S D61は南で西に直角に曲がり、南面回廊の北雨落溝となる。S D61からは奈良時代から平安時代中期の軒瓦が多く出土している。S D62からも平・丸瓦が多数出土したが、軒瓦は含まれていなかった。南面回廊 S C65 遺構の残存状況は悪く基壇土は残っていないが、北と南の雨落溝から基壇幅約6.3mとなる。礎石抜き取り穴も残っておらず、基壇上には近世の土坑が多く見られた。S C65の西延長線上に現仁王門があり、現仁王門が旧中門位置を踏襲していることがわかる。

塩跡南東地区では幅6.4mの回廊基壇を確認した。東面回廊は昭和61年度に確認した西面回廊を伽藍中軸線に対して東に折り返した位置にある。わずかに基壇土が残っているが、南に向けて緩やかに削平を受けており、礎石抜取穴などは残っておらず、柱間寸法は一切不明である。南面回廊は基壇上も削平をうけており、東面回廊より遺構の残存状況は良いが、両側の雨落ち溝から現仁王門基壇に取り付くことがわかり、讃岐国分寺の伽藍配置が大官大寺式になることが判明した（第5図）。雨落ち溝からは奈良時代の軒瓦も出土するが、平安時代中期の軒丸瓦SKM09・15が最も多く出土している。この型式の軒丸瓦は昭和52年度に今回の調査区の西側で行われた調査や昭和55年度に行われた推定南西隅回廊跡地区でも多く出土しているが、いずれも対応する軒平瓦が出土していない。軒丸瓦は軒平瓦よりも欠損しやすいので、こうした現象が生じたのであろう。つまり、平安時代中期に回廊を大幅に修理したことが分かる。

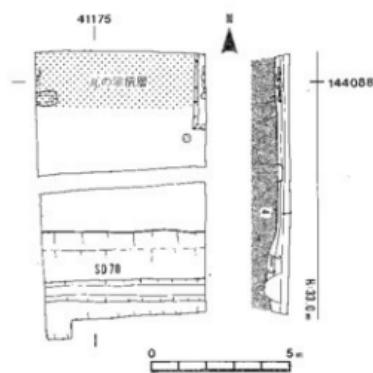
第6図 指定寺域南端地区遺構図(1:200)

指定寺域南端地区では、調査面積は狭いが寺域を画すと思われる南限大溝を検出した。基本層序は上から①耕作土、②灰褐色粘質土、③茶褐色粘質土、④灰茶褐色粘質土（地山）となる。

南限大溝 S D70 寺域南端を限る東西溝。溝からは多量の瓦と共に軒瓦や土器を出土する。軒瓦は奈良時代から平安時代中期までのものがあり、土器は11世紀代の所産である。したがって、造営年代および廃絶時期がわかる。溝外肩が近世水路と重複し削平されていたが、復原すると幅3.3m、深さ60cmとなる。

S D70の北5mの位置で東西方向に瓦が堆積しているのを確認した。奈良時代の瓦を主体としており築地基底部は確認できなかったが、南端築地はS D70と瓦の堆積層の間に存在した蓋然性が高く、削平されたものと思われる。

指定寺域南端地区では南限大溝を確認した。昭和58年度と昭和61年度の発掘調査で寺域の東・北・西限を既に確認していたが、南限の調査は今回が初めてである。南端築地は南面回廊と同様に削平を受けていたが、大溝と瓦の堆積層からその位置を確定でき、出土土器から11世紀後半には廃絶していたことが分かる。したがって、讃岐国分寺の寺域は東西220m、南北240mの大きさとなる。

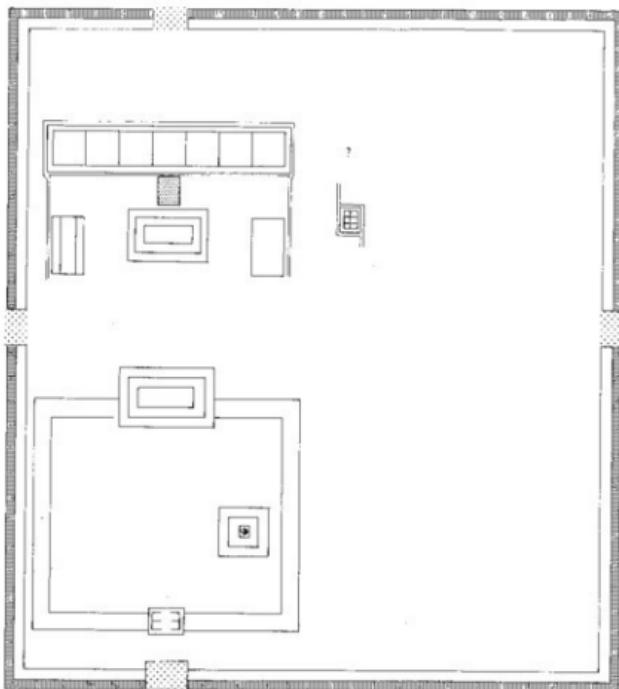
第7図 讃岐国分寺伽藍配置図（1：2000）

講教園分寺の伽藍配置。昭和58年度から昭和61年度にかけての調査では、東・北・西側柱筋、色々筋、御簾筋、僧房と叫喚柱筋をそろえて造立せ造物跡、北西・西面回廊跡を検出した。また、今年度の調査で東西・南面回廊跡、南假大師を確認し、境内に残る礎石と併せて考むるならば、讃岐国分寺の主要堂塔の伽藍配置がほぼ解明された。

発掘調査の結果、講堂跡周辺部の状況が明かになった。僧房と掘立柱建物の西側柱筋や掘立柱建物と講堂の北側柱筋が一致するなど講堂を中心にして計画的に建物が建てられていることが分かる。僧房の北では小子房に相当した建物は存在せず、僧房の北雨落溝に接続する排水溝も見られなかったが、僧房の雨落溝は周囲をめぐって南西隅・南東隅でさらに南にのびて、掘立柱建物の雨落溝となっている。鐘楼の雨落溝も周囲をめぐって南東隅で南にのびているが、北西隅からも北に排水溝がのびており、その延長線上に建物が存在していた可能性は十分考えられる。

以上のように、これまでの調査や境内に残る礎石から主要堂塔の伽藍配置や寺域がほぼ解明された。そのなかには中央の大寺院と対比できる特徴がある。すなわち①南面回廊と南端築地の心々距離は19mで、この延長線上にある中門と南大門とはきわめて近接することになる。②他の国分寺の金堂が中央間3間を等しくする例が多い中で、唐招提寺と同じく柱間寸法が中央間から脇間に漸減している。③僧房が3間1房とした礎石立建物であり、間取りは東大寺戒壇院北室に似ている。④講堂の東側の建物は確認していないが、3面僧房に近い形態を探る。⑤1尺の大きさは0.296mと天平尺を基準とする。さらに、瓦の問題を含めて幾つか考えられるが、地方寺院としては画期的な施設を整備していたことが分かる。

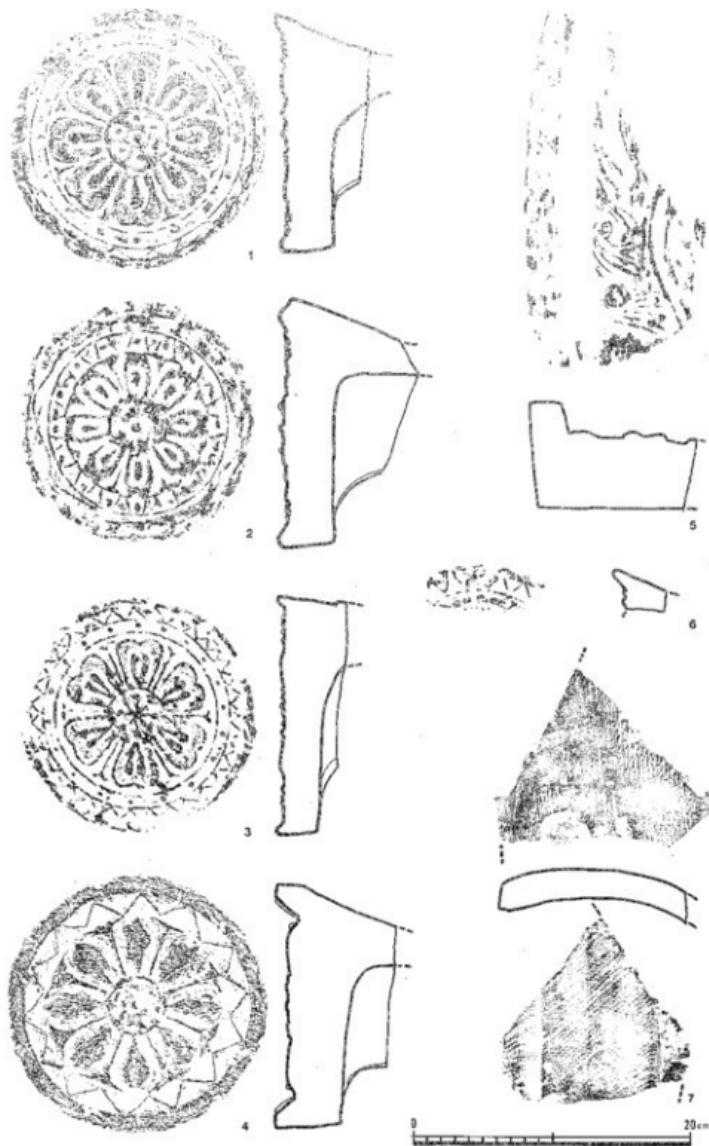
第8図 出土瓦実測図 (1 : 4)

1はSKM04である。瓦当は範割れを起こし、珠文がつぶれるなど瓦筋がかなり摩滅しており、ハナレ砂を施している。瓦当裏面は内外面に多量の補強粘土を施している。焼成はやや不良で、色調は赤灰色である。6はSKM05であり、外縁部分だけ残り、自然釉が付着している。2はSKM09である。瓦筋が瓦当外周に及んでいるのが確認できる。焼成はやや軟質であり、色調は暗褐色を呈する。3はSKM15である。範抜けはよく、文様は平板的である。丸瓦は瓦当裏面の上端部に接続し、内面に多量の補強粘土を施している。焼成はやや軟質であり、色調は淡灰色である。13はSKH01Bであり、左半部が残る。焼成は堅緻であり、色調は灰色である。11はSKH01Cであり、中心部から右半部が残る。焼成は堅緻であり、色調は灰色を呈する。雨落溝では最も多く出土し、粘土板合せ目面で剝離しているものもある。瓦当面から7cmの凸面に幅3cm程度に帯状に赤色顔料の付着するものが多い。12はSKH12であり、中心部が残る。焼成は軟質であり、色調は暗灰色を呈する。5は鬼瓦の右頸から右頸部分である。焼成は堅緻であり、色調は暗灰色である。西面回廊の調査でも出土しており、回廊の四隅に使用されたものと思われる。7は隅切瓦であり、生乾きの段階で成形されている。

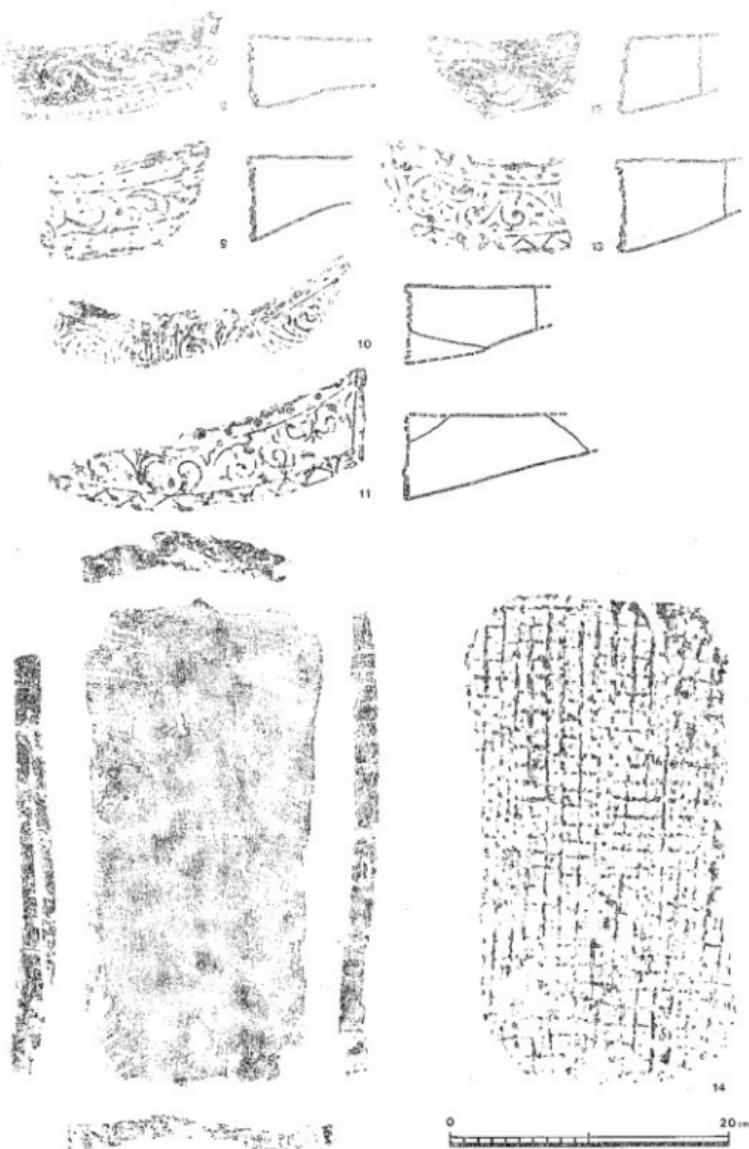
第9図 出土瓦実測図 (1:4)

4はSKM02Aである。瓦当面はほぼ完形で残っており、補強粘土は内外面に多量に施す。胎土は砂粒を少量含み、焼成は堅緻、色調は灰色を呈する。9はSKH05Aであり、右半部が残る。焼成は軟質であり、色調は淡褐色を呈する。右側面を故意に打ち欠いている。10はSKH13であり、中心部を残す。焼成は軟質であり、内面は赤褐色、外面は暗灰色を呈している。8は新種の軒平瓦であり、SKH25とする。文様は飛雲文であり、文様構成・製作技術はSKH07と似ており、凸面には縄目の叩きを施す。焼成は堅緻であり、砂粒を多く含み、色調は灰色を呈する。14は熨斗瓦である。平瓦製作後に生乾きの段階で半載している。凹面には粘土板合せ目線が確認でき、凸面は格子状の叩きを施す。
