# 特別史跡 讀岐国分寺跡

昭和58年度発掘調査概報

国分寺町教育委員会

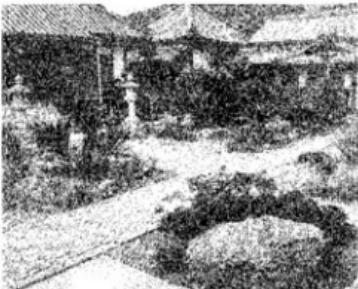
(讃岐国分尼寺跡)

そこから西約2kmに讃岐の国司庁跡があり、東約2kmには讃岐国分尼寺跡がある。調査は香川県において昭和52年度から数年に亘って行なわれ、倉庫跡、井戸跡、築地跡などが検出されているが、その規模、中心的建物などはまだ明らかにされていない。また、讃岐国分尼跡の昭和57年度の発掘調査で寺域の西を画するとと思われる溝状造構の検出が行なわれた。これは、過去尼寺は一町四方の大きさといわれていたことを覆すものである。これによって尼寺の寺域は一町半四方の大きさであると考えられるようになった。ただし、昭和3年に指定された史跡讃岐国分尼寺跡の範囲は東西は南辺で202.5m、北辺で181.5mであり、南北は東辺で191.25m、西辺で168.75mの約一町半の地域である。

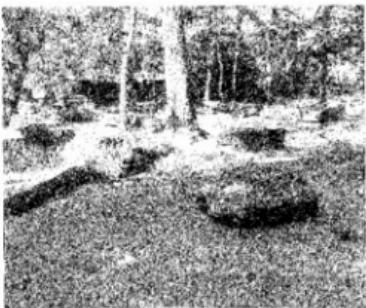
讃岐國分寺の中心建物である金堂の跡と考えられているところには、現在一部移動しているものもあるが32個の自然石をもちいた礎石が残っている。

（金堂跡礎石）

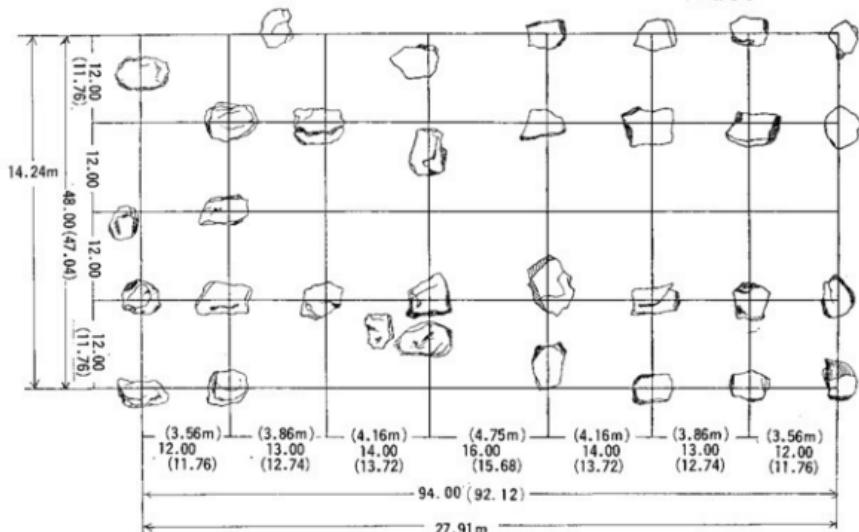
この礎石から建物は東西7間（約28m）南北4間（約14m）の大きさで奈良唐招提寺の金堂とその規模や建築様式が近いものと考えられている。しかし基壇の状況などについては調査が行なわれていない。

（金堂跡礎石実測図）

単位 天平尺 かっこ内上メートル  
下かねざし

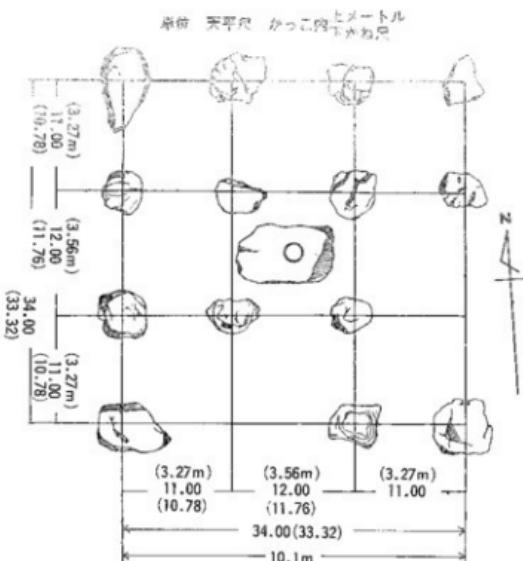
金堂の心心から南へ55mさらにそこから東へ30mの所に塔の心礎があり、この心礎を含めて自然石の礎石15個がほとんど原位置に残されている。心礎は東西2.8m、南北1.8mの大きさでその中央に40.5cmの納穴がある。これらの礎石から塔の大きさは東西10.1m、南北10.1mであり、3間3面の七重の塔が建立されていたものと考えられている。現在心礎の上に鎌倉時代と推測されている高さ3.15mの五重の石塔（七重の石塔と呼ぶ人もいる）が建っている。

(塔跡礎石実測図) 香川県の文化財、文化財のしおり、より

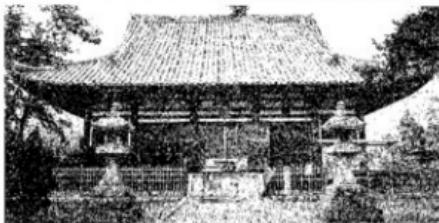
(白牛山国分寺本堂)

現在白牛山国分寺の本堂が建っているところが、元の講堂跡ではないかと推定されている。昭和16年から18年にかけて行なわれた本堂の解体修理の時に床下の基壇部から奈良時代の瓦片が検出されたこと、本堂の礎石が金堂跡、塔跡の礎石と同じものであることなどから、現在の本堂は元の講堂のあったところにその規模を縮小して建てられたのではないかと考えられている。

なお、つけ加えれば現在の本堂は東西17m、南北15.57mの五間五面の一重入母屋造り本瓦葺建物で、虹梁、斗拱、蟇股、間斗束などの形式手法から鎌倉時代中期に建立されたものと考えられている。（明治37年8月29日特別保護建造物、昭和25年8月29日重要文化財に指定）。さらにこの本堂には樅の一本造りで高さ5.24mの丈六の千手観音立像が本尊としてまつられている。この千手観音立像は平安時代末期の作ではないかと考えられている。（明治34年3月27日国宝、昭和25年8月29日重要文化財に指定）。

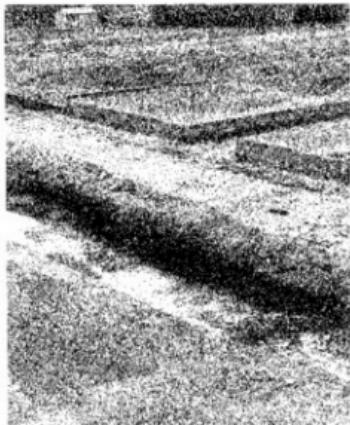
しかし、調査を開始してまもなく、南北に設定したトレーンチ（3m×10m）の耕作土下約50～60cmのところの西側に幅数十センチで30mにも及ぶ瓦列が検出された。このためこの瓦列のひろがり、ならびにその性格の確認を中心に作業を進めたところ、調査区の拡張によってトレーンチ西側でみられたのと同じ瓦列が2～3m東でも検出されるに及んだ。この結果、この瓦列が国分寺創建当時の東の築地に関するものであると推定されるにいたつた。そして、この東西に検出された瓦列の間が築地の基壇部分であると考えられその大きさは基底部幅約360cm、上部幅約300cmであった。この築地跡は調査に先だって測定した現国分寺の仁王門と本堂の建物の中心線にはほぼ平行している。しかし、この築地の建築様式などについては不明な点が多く、今後の調査に待たなければならないように思う。ただ、築地の基壇の中心付近に直径50cm前後のピット状落ちこみが3個確認され、築地の中心に柱をもちいていた可能性も考えられるが、南の方は上部が削平されたのか、それらしき痕跡は検出することが出来なかつた。

(東築地の瓦列)

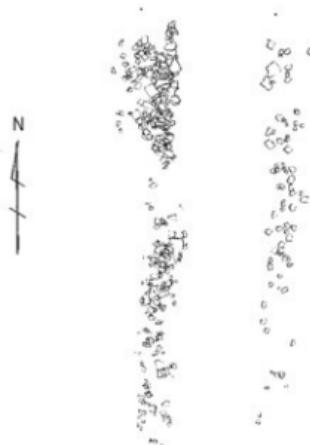
(東築地瓦列実測図)

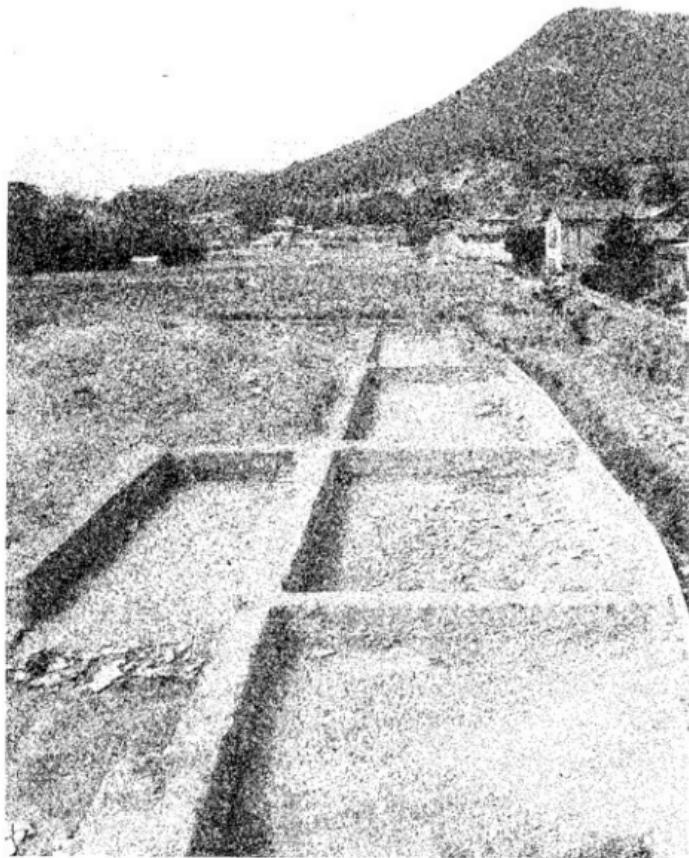
南北に確認された築地跡は調査区の最北端で西に向っているのが認められた。これは北の築地跡と考えられ、その内側の肩の部分と推定される基壇状高まりが西へ約17m検出された。また、そこにはあわせてピット状落ちこみ（柱穴？）と考えられるものも3個見つかっているが、東の築地跡では築地の中心付近に、この北の築地跡ではその内側肩の部分で検出され状況が少し異なっている。ただし北の築地についてはその中心を確認するトレンチの設定が出来ない今まであり断定のことについては言及できない。

(北築地検出 調査区全景)

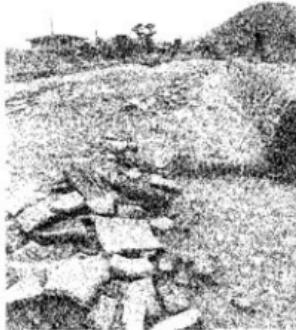
(瓦の出土状況)

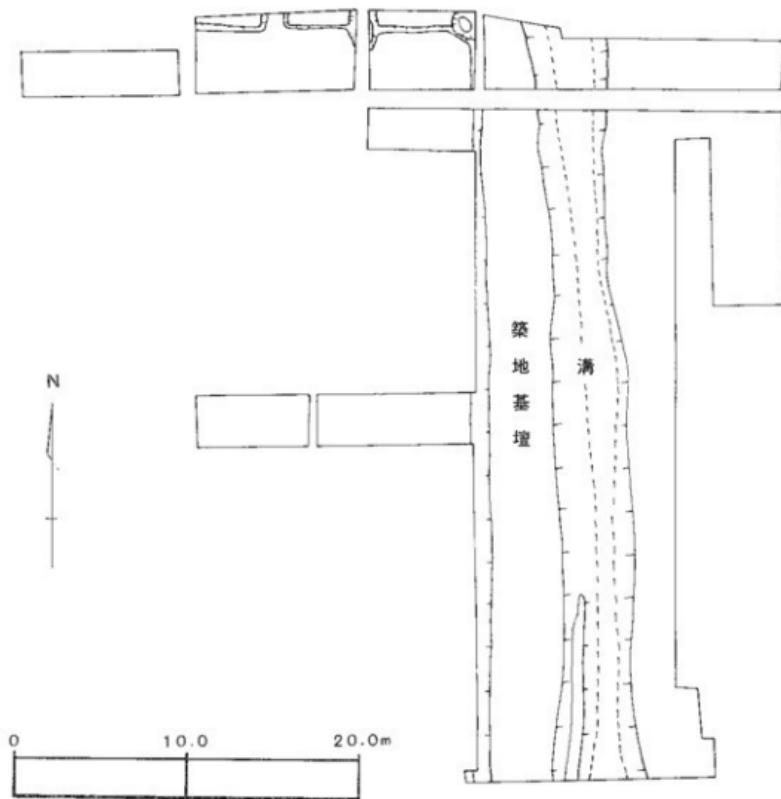
元にも述べた讃岐國分寺創建当時のものと推定される窯の窯地にそって東側に上幅約2m、底幅約1m、深さ60cmの大きさの溝が検出された。ただこの溝の底部については推定寺域北境界線から南へ約30mのところで大きくその状態を異にしているのが明らかになった。北側部分はその最底部と考えられるところに小礫が多く混入しており地山の確認にとまどいを感じた。しかし、南側部分についてはその底部が粘土質層で固められているのが確認され、溝の残り具合が大変良い状態で検出された。

(東築地ならびに溝の配置図)

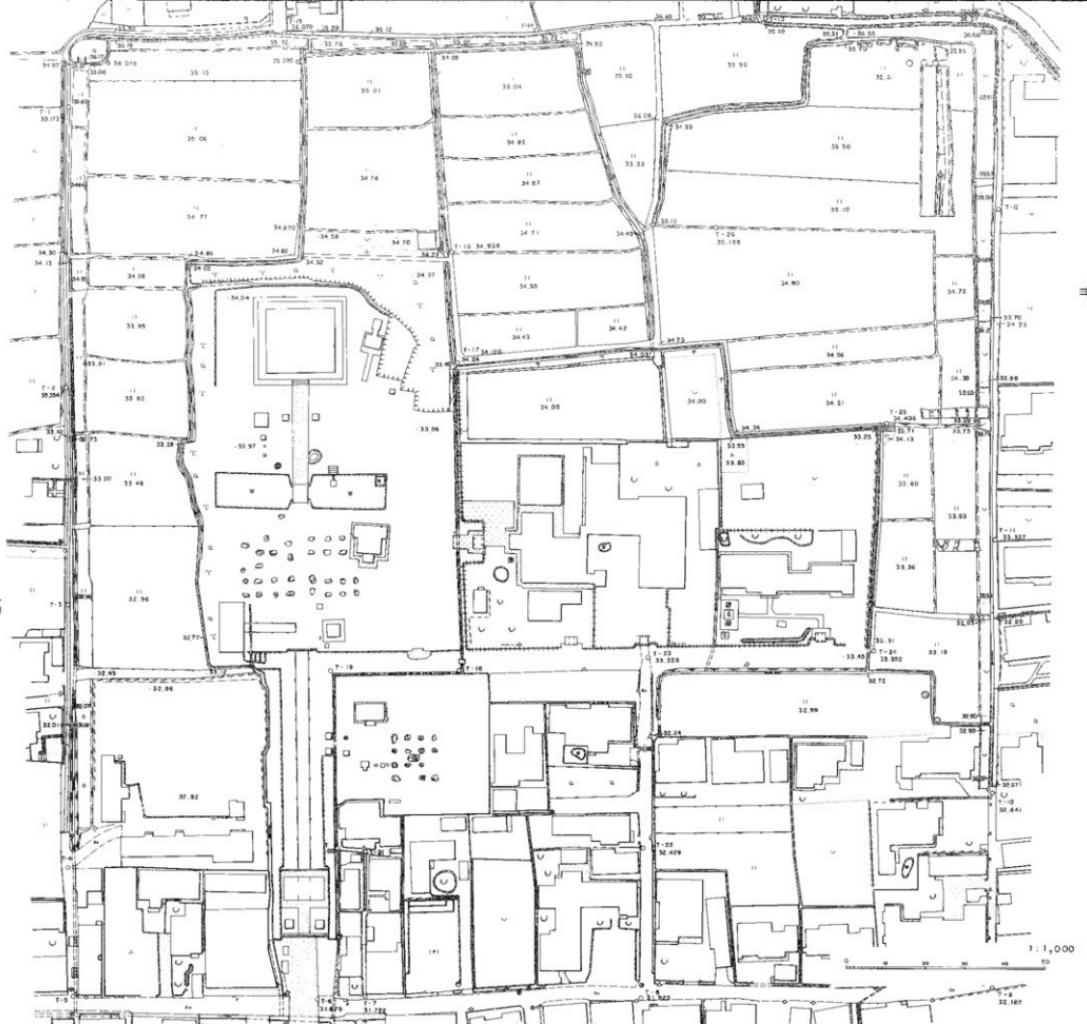
特別史跡讃岐国分寺跡平面図

縮尺  
1  
1000
