特別史跡 讀岐国分寺跡

昭和60年度発掘調査概報

国分寺町教育委員会

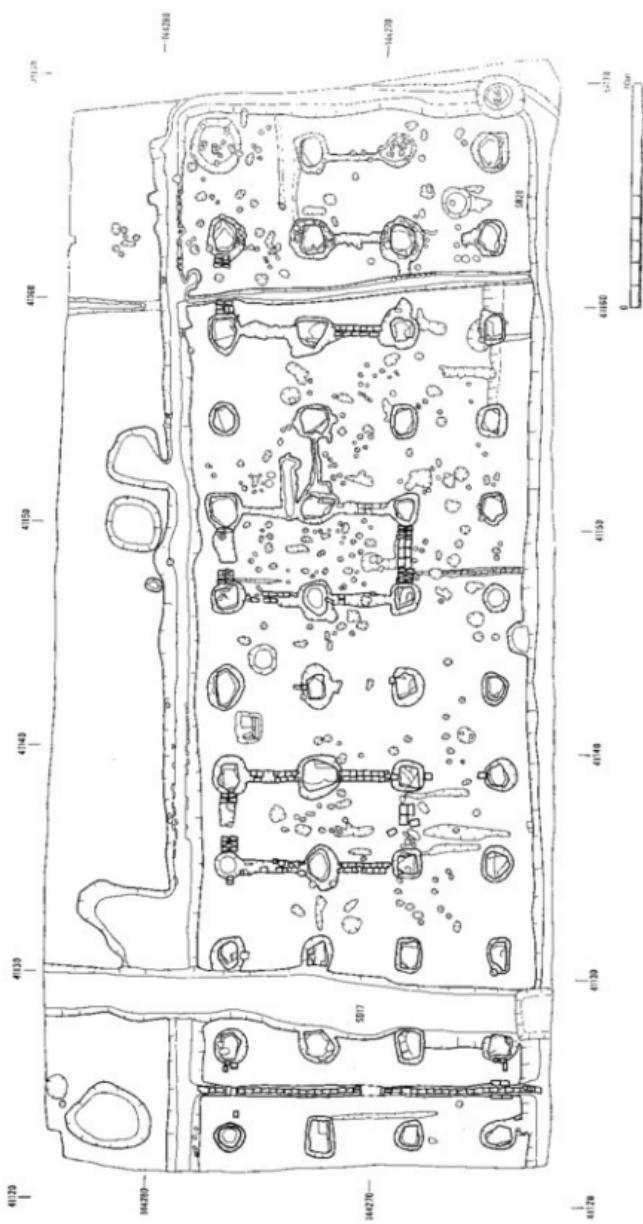
第1圖 偷房跡遺構圖（1：250）

僧房跡SB20(PL. 1~7, 第1~3図) 調査の結果、僧房は東西88m、南北16mの基壇上に連つ桁行21間、梁行3間の東西棟礎石建物であることが判明した。今次調査では、中央間を含む東11間分を検出し、別に西端の礎石位置も確認している。礎石の柱間寸法は桁行・梁行とともに4m等間で、発掘調査区内では44個が原位置で残り、4カ所で礎石抜取り穴を検出した。以下、検出した遺構の説明に際して、礎石の位置表示は、付論2の中で記述しているように、調査区北西隅の礎石を始点として、縦軸を北から南に向けてイ・ロ・ハ・ニ、横軸を西から東に1~12までの数字で表示し、桁行方向の柱間については、西から中央間・東1間・東2間・東3間……東10間と呼称する。また、付論1の岡田英男氏の考察で明らかなように、本僧房は東2・3・4間、東5・6・7間、東8・9・10間を単位とする3間1房の形態をとる。本稿では、これを各々東第一房、東第二房、東第三房とする。

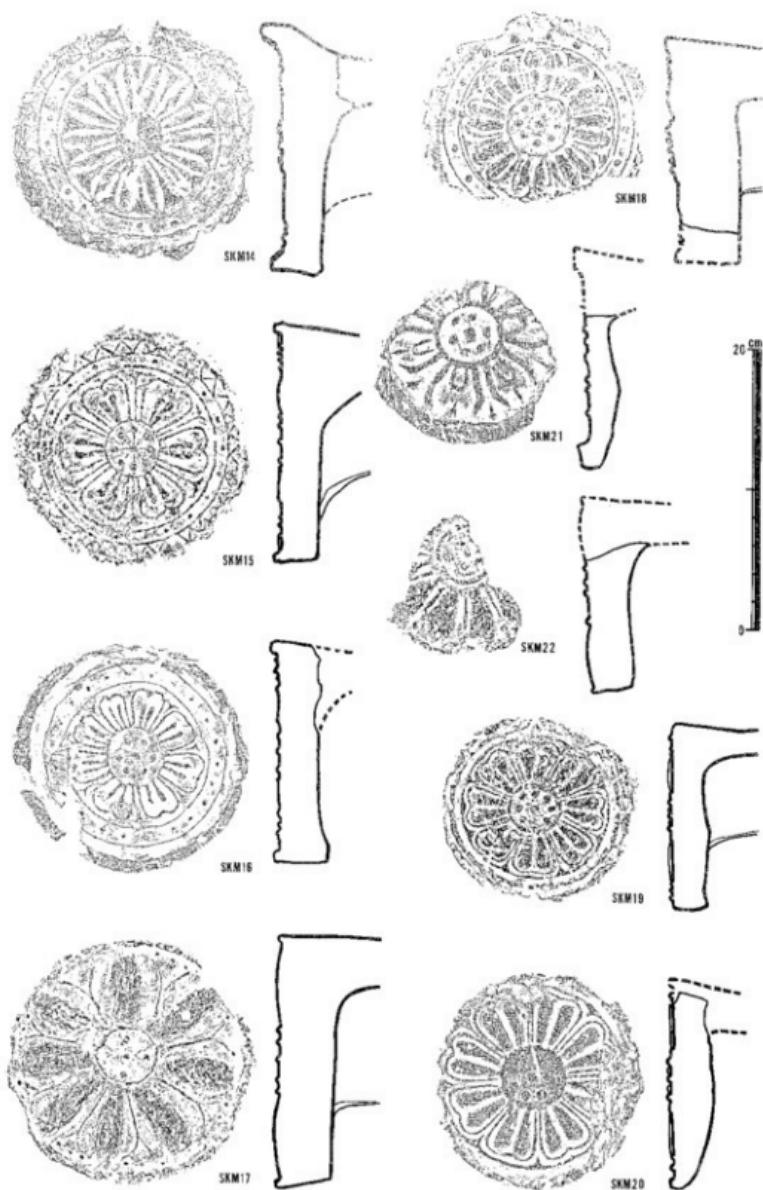
第4図 軒丸瓦実測図 (1 : 4)

軒丸瓦 (PL. 9・10, 第4図) SKM14は細弁4葉蓮華文軒丸瓦。突出した中房に1+5の蓮子を置く。外区内縁には20個の珠文、外区斜縁には29個の線鋸歯文がめぐる。灰色を呈し、焼成堅緻。瓦当面にはハナレ砂を施した痕跡がある。瓦当面径17.5cm。SKM15は複弁6葉蓮華文軒丸瓦。圓線で囲んだ中房に1+8の蓮子を置き、対角にある蓮子は直線で結び合っている。外区内縁には20個の珠文、外縁に31個の線鋸歯文がめぐる。黄茶色を呈し、焼成はやや軟質。國分尼寺跡からも出土。瓦当面径17cm。SKM16は複弁8葉蓮華文軒丸瓦。圓線で囲む中房に1+6の蓮子を置く。外区内縁には22個の珠文を配し、外縁の線鋸歯文は省略されている。赤褐色を呈し、焼成はやや軟質。瓦当面径16.0cm。SKM17は単弁8葉蓮華文軒丸瓦。圓線で囲んだ中房に1+4の蓮子を置く。間弁はY状を呈し、間弁位置に対応して外区に各3個の珠文を置く。暗赤褐色を呈し、焼成はやや軟質。瓦当面径17.3cm。SKM18は複弁8葉蓮華文軒丸瓦。突出した中房には、1+8の蓮子を置く。外区内縁の珠文は16個、外縁の線鋸歯文は省略されている。國分尼寺跡で主体的に出土し、SKH01B・Cの一方と組み合う蓋然性は高い。青灰色を呈し、焼成堅緻。瓦当面径16.7cm。SKM19は複弁8葉蓮華文軒丸瓦。突出した中房に1+8の蓮子を置く。珠文、線鋸歯文は省略されている。青灰色を呈し、焼成堅緻。瓦当面径13.2cm。SKM20は複弁8葉蓮華丸軒丸瓦。突出した中房に1+8の蓮子を置く。外区は珠文・線鋸歯文とも省略されている。瓦当裏面下端部を弧状に整形しており、僧房廃絶後のものと思われる。黒褐色を呈し、焼成はやや軟質。瓦当面径15.0cm。SKM21は単弁6葉蓮華丸瓦。圓線で囲んだ中房に1+6の蓮子を置く。赤褐色を呈し、焼成は軟質。瓦当面径16.0cm。SKM22は単弁10葉蓮華文軒丸瓦。SKM17と花弁の形態が似ている。間弁は棒状に簡略化され、その上外区に珠文を1個置く。黄褐色を呈し、焼成は軟質。瓦当面径14.0cm (復原径)。

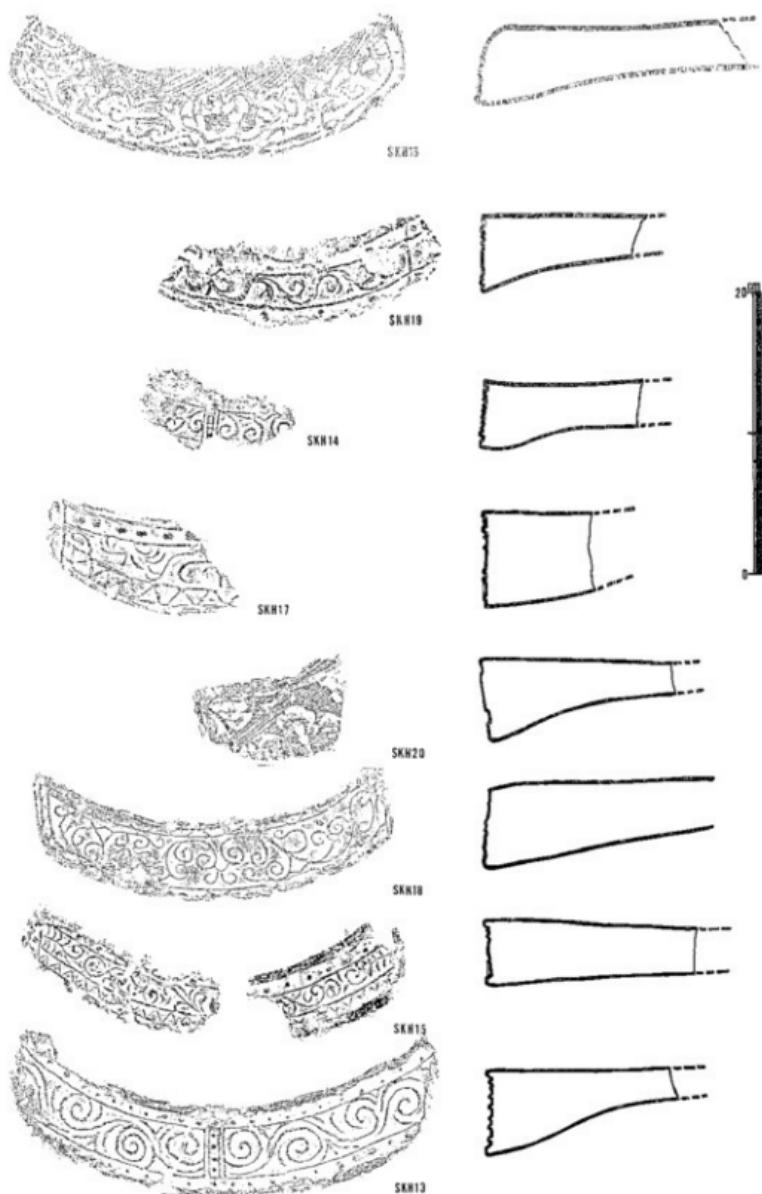
第5図 軒平瓦実測図（1：4）

軒平瓦 (PL. 10・11, 第5図) SKH13は長方形の区画内に納めた4個の珠文を中心飾りとし、背向する葉手2葉を左右に各2転させた均整唐草文軒平瓦。上下外区には珠文がめぐる。淡黄色

を呈し、焼成は軟質。上弦幅28.5cm。瓦当の厚さ6.5cm。SKH14は小破片のため文様構成不明。ただし、中心飾りはSKH13と似ている。SKH15は三葉文を入れたC字上向形を中心飾りとする均整唐草文軒平瓦。上外区・基区には珠文を施し、下外区には線施唐草文がめぐる。灰色を呈し、焼成は堅緻。上弦幅26.0cm（復元）。瓦当厚さ5.0cm。SKH16は著しく崩れた唐草文軒平瓦で、文様構成不明。黒褐色を呈し、焼成はやや堅緻。上弦幅26.0cm。瓦当厚さ5.6cm。SKH17は小片のため文様構成不明。上外区に珠文、下外区には線施唐草文がめぐる。黄褐色を呈し、焼成は軟質。瓦当厚さ7.0cm。SKH18は左右の轍手の文様構成がくずれているが、均整唐草文軒平瓦である。瓦当文様から、11・12世紀代のものと考えられ、講堂修理の瓦が流れこんできたのであろう。赤褐色を呈し、焼成は軟質。上弦幅24.0cm。瓦当厚さ5.0cm。SKH19は左から右へ流れる偏行唐草文か。黄褐色を呈し、焼成は軟質。瓦当厚さ5.0cm。SKH20は陰刻花文を瓦当の上下から交互に覗かせた半載花文軒平瓦。すべて灰褐色粘質土中から出土し、僧房廃絶後に現本堂で使用されたものと思われる。十瓶山付近で焼かれたものであろう。淡白色を呈し、焼成は軟質。瓦当厚さ6.0cm。

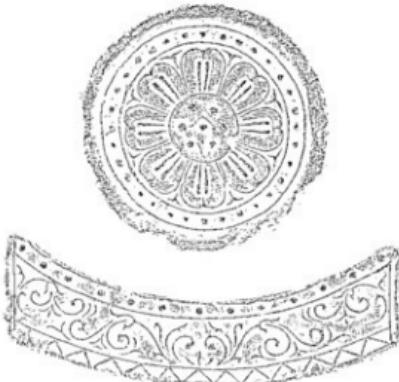
第6図 8世紀中頃の軒瓦の組み合わせ

平瓦SKH01Aは僧房跡で最も多く出土した。これに次ぐ量を占めるSKM02A・SKM04、および文様的にSKM03Aに先行するSKM01とを比較した場合、断面形においてSKM01とSKM03Aとの共通性が指摘でき、特に筒部のとりつき位置においてSKM01・SKM03AのほうがSKM02A・SKM04よりも高く、より古式である点が指摘できる。また、SKH01AがSKH01B・Cよりも瓦当文様の上でより古式である点は既に指摘した。すなわち、瓦当文様や製作技術からみた場合、SKM03A・SKH01Aが僧房創建時における主要な組み合わせであった可能性が強い。

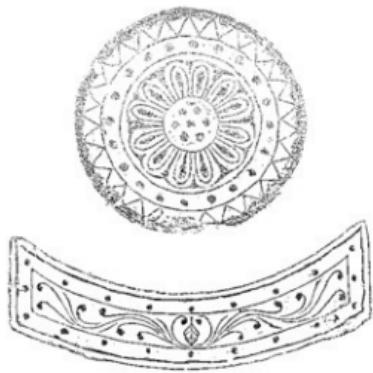
第7図 9世紀中頃の軒瓦の組み合わせ
平瓦SKH01Aにおいても認められる。すなわち、少なくとも僧房廃絶直前には、SKM03A

創建時の軒平瓦以外では、SKH03が比較的多く出土している。SKH03は、僧房内部の後補による地置施設としても使われており(PL. 6-(15)、第2図1)、隅切瓦も1点出土している。製作技術は、SKH01Aと同様に直線顎であり、凹面はほとんどがヘラケズリによって布目を消しているが、模骨痕が見られるものも数点あり、桶巻作りを思わせる。左右にゆ

るやかな波状に流れ、先端が丸味を帯びる唐草文は、京都では教王護国寺・貞觀寺などの9世紀半ばごろの軒平瓦にみられる。僧房跡における出土量や分布傾向では確言できないが、胎土・焼成の類似性からSKM05との組み合わせを考えたい。SKH03にはいぶし焼風のもと自然釉が付着するものがある。SKM05の瓦当文様は奈良時代の特徴を持っているが、講岐国分寺跡から出土する瓦の中でSKH03と同様な胎土・焼成を持つ軒丸瓦は他にない。

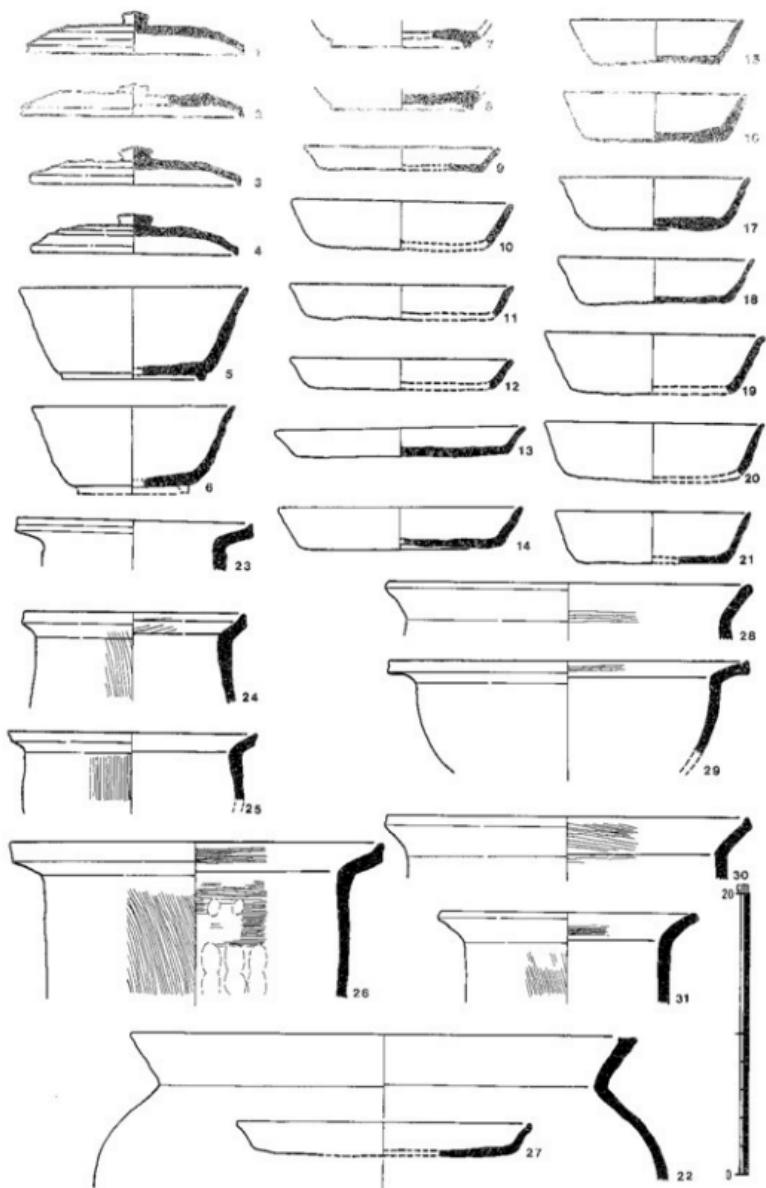
第9図 S K830出土土器実測図 (1 : 4)

SK830出土土器 (第9図1~31) 昭和58年度の発掘調査で一括資料として出土した。出土遺構は東端築地内側の土壤であり、地区名はFN-15となる。

SK830出土土器は全体に器面の保存状態が悪いが、多くの器種が揃っている。主なものには土師器皿・甕、須恵器杯・杯蓋・皿・高杯・甕・火舎などがあるが、上師器の杯は出土していない。土師器と須恵器の出土比率から、この時期は土師器部門一甕、須恵器部門一杯皿類を主体とした生産が行なわれていたことがわかる。これらはその形態や法量から、綾南町陶庄屋原窯跡出土土器の特徴を残しながら、やや後出的であり、奈良時代末期~平安時代初期に位置付けられよう。

杯A 平坦な底部と斜上にまっすぐにひらく口縁部とからなる。底部下面是、ロクロで削ったものと削っていないものとがあり、後者には後に指でなでつけたものがあるが、不徹底におわっている。口径は13cm前後のもの(15・16)、14cm前後のもの(17・18・21)、16cm前後のもの(19・20)があり、およそ大中小の3つに分かれる。特に、15・18は手の指をつかって薄くのばし、粘土を極端に少なくし、軽量化をめざしている。

杯B 杯に高台をつけた形態をそなえ、蓋と1組となる。高台は、ほぼ垂直に取りつき、断面形が角張っている。脚端面には、内傾(8)、水平(5)、外傾(7)の3種類があり、内傾のものは凹面をなしている。底部下面是、ほとんどがロクロで削って調整している。高台は欠けているが、口径14.4cm(6)のものもある。

杯Bの蓋 杯Bの蓋は傾部がまるく笠形を呈し、縁部が屈曲しない形態のものがほとんどである。つまみは扁平であって、その上面の中央はわずかに突出している。頂部外面は、削った後になでるもののがほとんどである。口径は15cm前後のもの(1・2・3・4)と、5の杯と組み合う口径17cm前後のものがある。なお、後者は小破片で掲載できなかった。

皿A 広い平らな底部と斜め上にひらく短い口縁部とをそなえる。大きさによって、口径14cm前後のもの(9)、16cm前後のもの(10・11・12)、18cm前後のもの(13・14)とに分けられる。器面の調整は口縁部をロクロなしで、底部のみヘラケズリする。

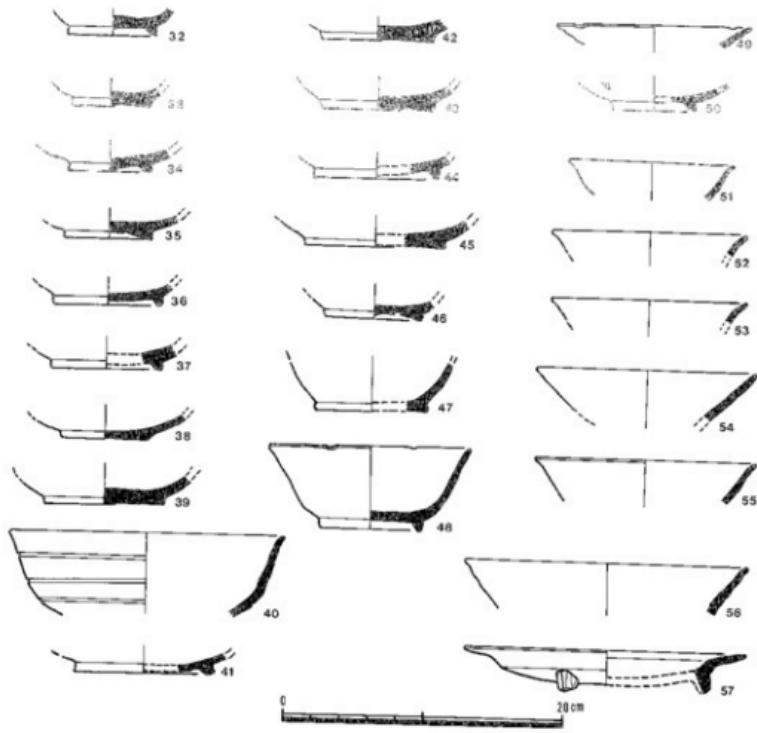
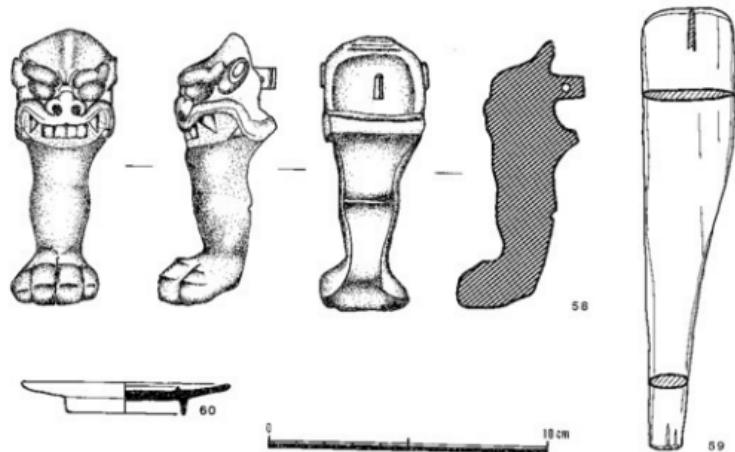
第10図 緑釉陶器・木器・金属器実測図

昭和60年度出土縁釉陶器 (第10図32~57) 縁釉陶器には、椀、皿、三足盤がある。全体に器面の保存状態は良好ではないが、高台の形態によって、識別可能な4つの群に属するものが多い。そこで、これら4群を第I・II・III・IV群とよびわけ、この順に記述した。

第I群土器は、ロクロから切り離し、ヘラ削りで平滑に仕上げたベタ高台を持つ縁釉陶器である。黄緑を呈する軟陶のものであり、33・38・39・42は裏面にハケで塗った痕跡が明瞭に残る。高台径6cm(38)、8cm(39・42・43・47)、10cm(45)のおよそ大中小3つに分けられる京都洛北産であろうか。

木器・金属器 (第10図58~60) 58は白銅製火舎香炉の獸脚。獅子頭であり、歯は門歯4本と太い牙がある。裏面には、香炉本体に取りつけるための接合装置があり、よく似た実例は正倉院にみることができる。59は杓子形木器。片側面のみ内側気味に削って柄に移行する。60は金銅製仏具受皿。礎石掘り形(かさ上げ)から完形で出土した。口径7.5cm。器高1.2cm。

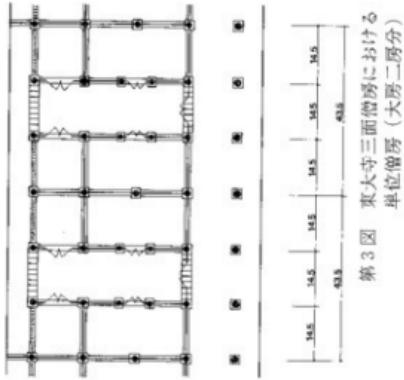
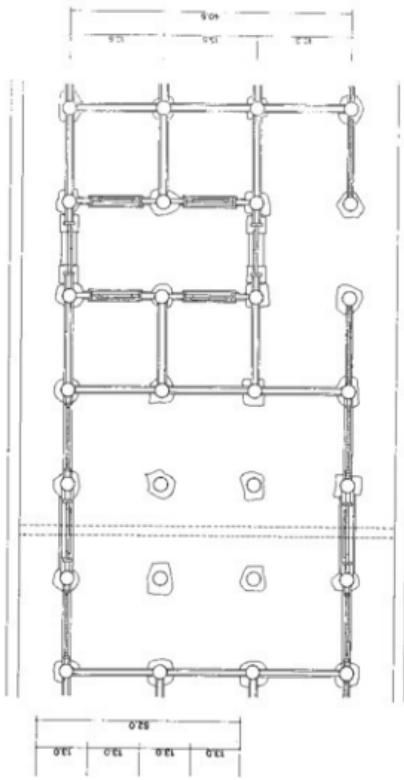
第3圖 東大寺三面僧房における単位僧房(大房二房分)

分け、中央通路から各室に入りするように復原されており（第3図）。讃岐国分寺僧房とよく似た構成をもつ。また、東大寺戒壇院北側房も桁行3間を1房とし、梁間4間のうち前面1間通りを吹放し、後方の方3間の桁行中央間を通路、両端に方1間の室を各3室設けており、やはり同様の構成であった。大安寺大房の房割りは判明していないが、桁行3間を1房とすると、讃岐国分寺僧房とよく似た構成であったことになる。

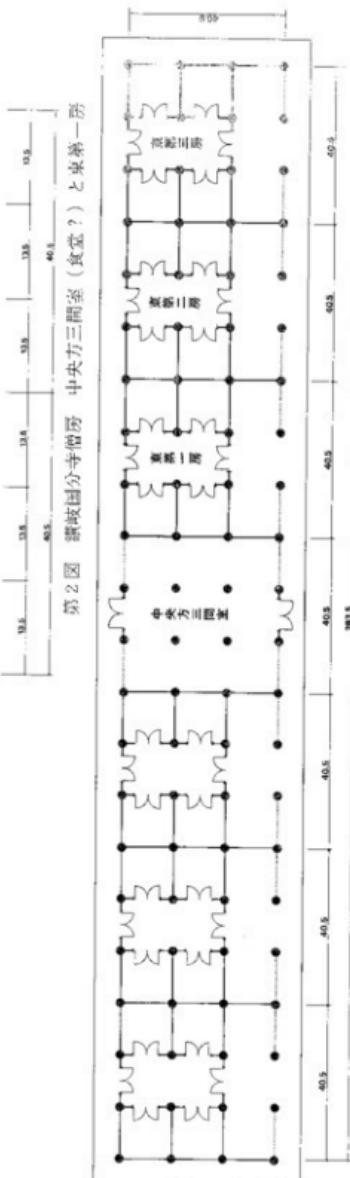
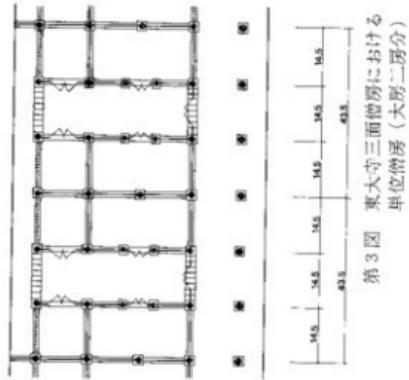
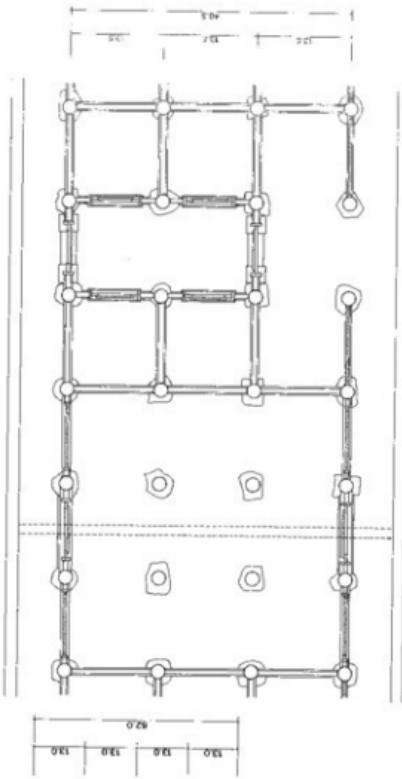
第2図 講岐園分寺僧房 中央方三間室（食堂？）と東第一房

各房は前面の柱間装置が第2列目にあるので、南面1間通りは吹放しであった可能性もある。しかし、中央室は前面に柱間装置があって吹放しとならないので、中央室の梁行前端間も仕切られていたはずである。薬師寺西僧房の大房では、前面1間通りは吹放し状になるが、房境を土壁で区切って各房ごとに使用し、前面側柱通り両脇は通子を立てるなどの簡単な囲いをしていたと考えられる。讃岐国分寺僧房でも同様の区画があり、昼間の居住などに充てられた可能性がある（第2図）。

各房中央間の桁行方向柱間装置は、両脇に博敷の唐居敷座を設けているので、ここに木製の唐居敷を置いて扉を吊り込んでいたことが明らかである。唐居敷は柱に直接取り付くのが一般的であるが、ここでは中間の地覆石の長さが1.40m程度柱間の約3分の1に当り、唐居敷と柱との間があくので、土壁の小脇壁があったと思われる。唐居敷は本來は門に特有の装置であり、車馬の出入りの際に地覆（蹴放）
(注5)を取りはずすことができるようした施設で、仏堂に用いた例はごく少ない。ここに唐居敷を設けたのは、各房ごとの中央間を南北方向の通路として使用したためかもしれない。地覆石を唐居敷よりも高く据えているので、地覆石の上には木製の地覆は置かず、直接蹴放を置いたと考えられる。地覆石上端角はかなり磨滅しているが、中央幅12cm程風化を受けていないところがあり、これが蹴放の幅に当るのであろう。

梁行方向の地覆石も両端に縦材をはめたと思われる切り欠きがあるので、ここも各々の室への出入口であったことは明らかである。凝灰岩切石を2列に並べた地覆石の総幅は約50cm、両端の切り欠きの内法は2m前後で柱間寸法の丁度半分になる。地覆石は両角が磨滅するが、上面約40cm幅で風化の少ないところがあり、この上に置いた木製地覆の幅が推定できる。唐居敷

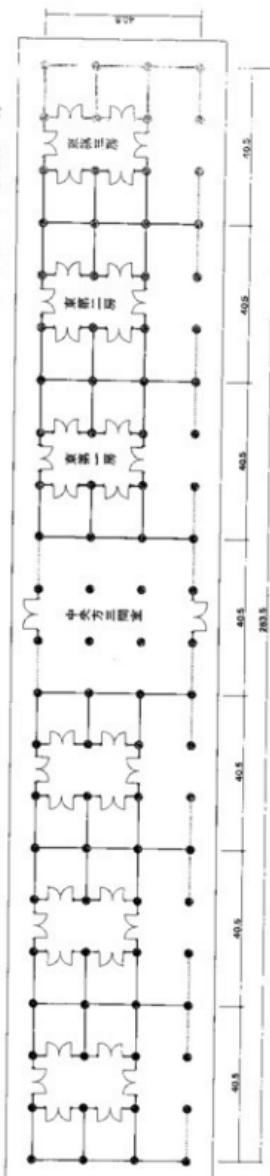
第1図 講岐園分寺僧房の全体復原平面図（数字は天平尺）

以上の検討によって、讃岐国分寺僧房では中央方3間を食堂的な共同利用空間とし、その東西に桁行3間を単位とする個室群（房）が各3房、計6房が並ぶという全体構造が明らかになった（第1図）。以下、さらに細部の構造に関する復原的考察を深めてみよう。

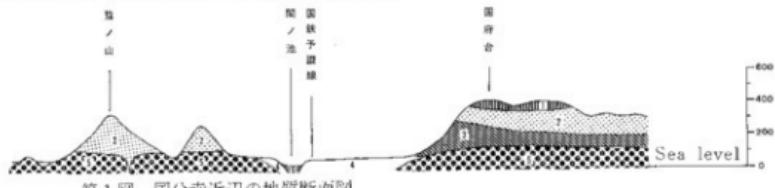
第1図 国分寺近辺の地質断面図
1.讃岐岩 2.角閃石安山岩 3.讃岐岩質安山岩 4.段丘洪積堆積地 5.花崗岩 6.水面または沖積地

中新世の後期に阿讃山地の北側に浅い水深の花崗岩類(黒雲母花崗岩・花崗閃綠岩)の浸食面上に、北方に開く放射状の亀裂が出来て酸性凝灰岩(黒雲母安山岩質凝灰岩・凝灰角礫岩など)にはじまり讃岐岩質安山岩、讃岐岩の溶岩が湧出し、最終はこれらの地層を切る流紋岩(石英粗面岩)質岩脈に貫かれ堆積した地層が形成された。これらの火山性堆積層を讃岐層群と呼んでいる。地盤はこの火山活動による火山噴出物を堆積しながら次第に沈降し、上位にある讃岐岩も水面に近い地点で浸食作用を受けている。以後、水面が後退し、陸上で浸食時期になり隆起した地層は開析された溶岩台地の地形が形成された。讃岐層群は花崗岩類

よりも風化浸食に強く、讃岐層群を蓋せた部分が削り残された花崗岩類が卓越した部分は高度をより低下する現象が進み国分台を含む五色台邊縁の溶岩台地の山地から南の方へ流れる形で砂礫を供給していたものが多かったと思われ、本調査地の場所も五色台邊縁からの堆積物で形成された扇状地堆積物の段丘上にあると推察される。本地区近辺に見られる讃岐層群を主体とする岩石類の性状は以下の通りである。

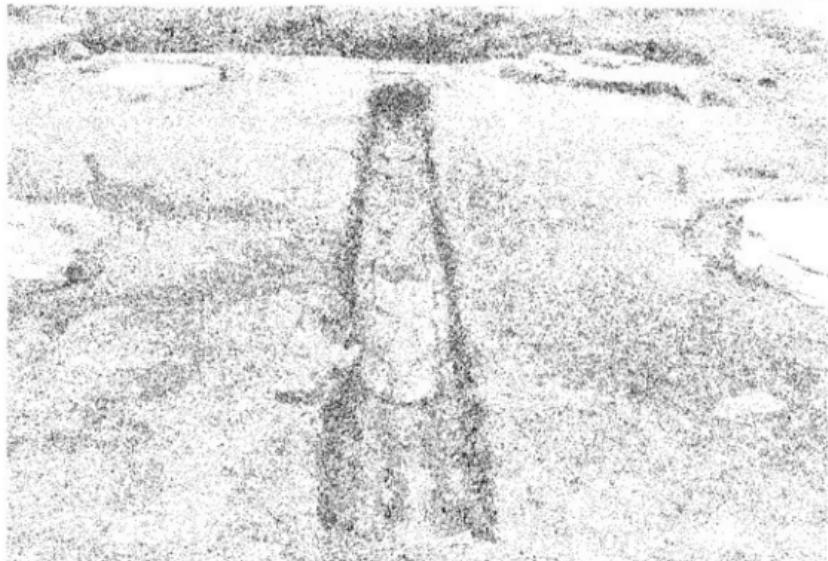
(9) 中央間の南北溝（南から）

中央間の中軸線上には、南北雨落溝を結ぶ幅40cm、深さ25cmの南北溝がある(PL. 4)。底には平瓦凹面を上にして1列に敷き並べ、両岸を塙・丸瓦もしくは平板で護岸する。塙で護岸した部分は南側柱筋上にあり、同じ側柱筋の中央間東側の礎石の際には、地覆状の塙が残る。北からの排水を東・西両雨落溝まで迂回させるには、東西規模が大きいので、一部をこの溝で排水したのであろう。なお、この溝は僧房の南北中軸線にも合致する。

ところが、伽藍中軸線上に当る桁行中央部においては、上述の東から第2間、第5間、第8間とはかなり異なった状況が認められる。中央間の中軸線上には南北方向の溝がある。この溝は幅40cm、底に平瓦を敷き並べ、両側を木の板・丸瓦で護岸しており、建物北側の雨落溝と南側の雨落溝とをつなぎ、建物の内を通って北から南へ排水するようになっている。正面側柱通りでは、この溝の両側に長方形壇を2枚づつ並べ立てて護岸し、背面側柱通りでは、長方形壇を内外2枚置いて溝の蓋としている。溝の南北両端では、底の平瓦の上に壇が倒れており、両端の角では壇を立てて溝の肩を養生したと考えられる。桁行中央間における正面側柱通りの東側礎石の間に、凝灰岩切石と台形壇とが地覆状に並び、背面側柱通りでも東側礎石の間に凝灰岩切石と壇、溝の西の床面上に凝灰岩切石1個が残る。すなわち、桁行中央間は他の房と異なり、正背面の側柱通りに柱間装置がある。したがって、讀岐國分寺僧房の中央部分では、桁行

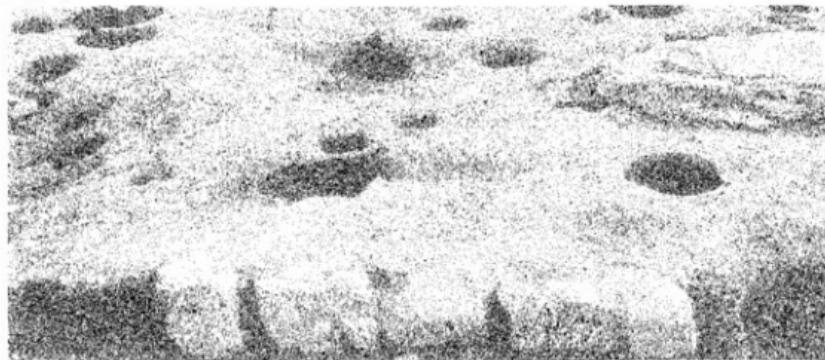
(II) 東 9 間北側雨落溝の基壇化粧（北から）

基壇は地山(灰褐色粘質土)上に黄褐色土を盛って造成するが、明確な版築は行なっておらず、基壇上面は北から南へ向けて緩やかに下降する。北・東・南に幅50cm、深さ20cmの雨落溝がめぐるが、南雨落溝の南脇は調査区外となる。東9・10間の北側では、径30cm前後の自然石を1段1列に立て並べた基壇化粧が残る(PL. 5-(11), 第2図8)。この石の間に凝灰岩切石が2個深く据えられているが、これが創建期の基壇化粧の名残りかもしれない。また、東3・4間の北側の雨落溝では、南岸に平瓦、北岸に丸瓦の凸面を外に向けて直立させて護岸している(PL. 5-(12・13), 第2図6・7)。基壇化粧の崩壊にともなう応急処理であろう。
