三島市埋蔵文化財発掘調査報告

補助事業版 第3号

確認調査

平成26・27年度実施の確認調査

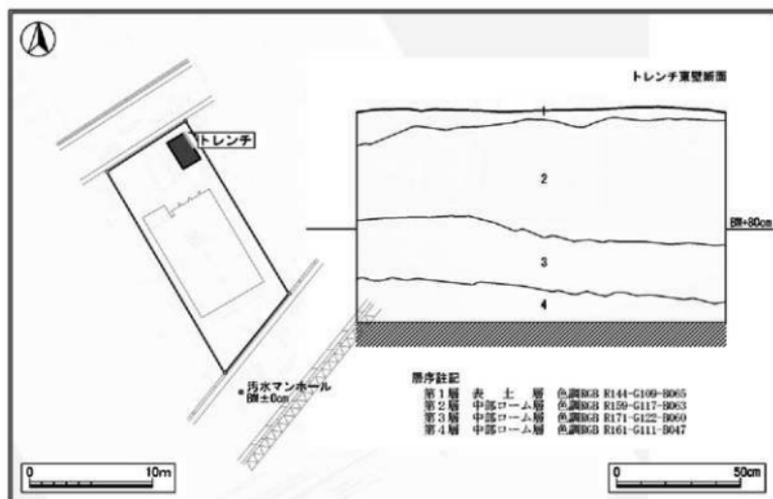
第3図 トレンチ配置とトレンチ東壁断面図 (1/400・1/20)

トレンチ配置と層序 (第3圖)

試掘・確認調査はトレンチ調査法を利用して行い、事業地内に1.6m×2.5m (4.0㎡) のトレンチを1箇所配置した。事業面積に対する確認調査率は約2.94%であった。調査は、事業者の提供したバックホーと、作業員1名の手掘りによる排土と平面確認を繰り返し、表土下0.85mまで掘り下げを行った。層序の確認はトレンチ北東壁断面を利用して行い、4層に分層した。

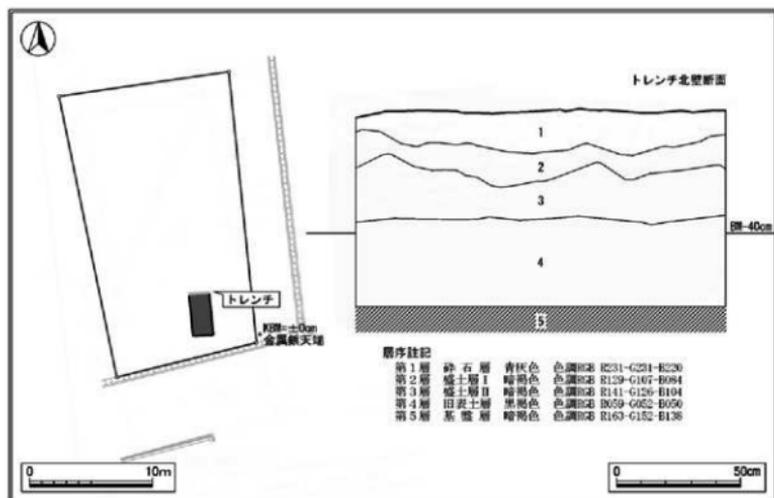
第3図 トレンチ配置とトレンチ北壁断面図 (1/400-1/20)

トレンチ配置と層序 (第3回)

試掘・確認調査はトレンチ調査法を利用して行い、事業地内に1.6m×3.5m(5.6m²)のトレンチを1箇所配置した。事業面積に対する確認調査率は約1.95%であった。調査は、作業員2名の手掘りによる排土と平面確認を繰り返して、表土下0.78mまで掘り下げを行い、遺構・遺物の検出に努めた。層序の確認はトレン

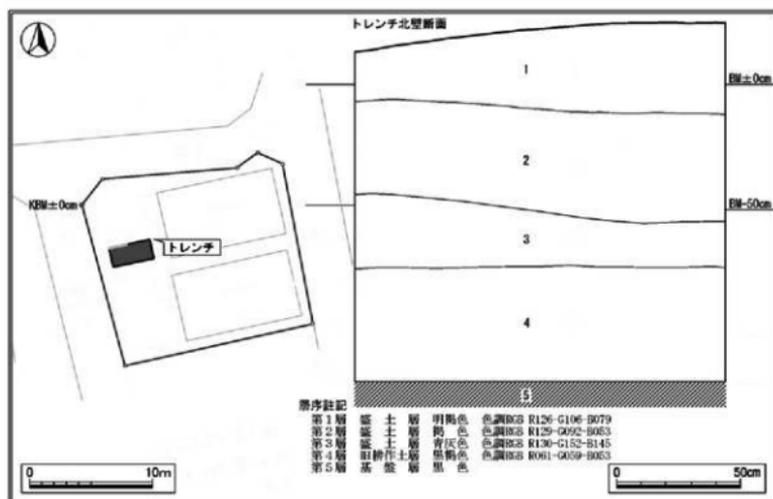
第3図 トレンチ配置とトレンチ北壁断面図 (1/400・1/20)

トレンチ配置と層序 (第3図)

試掘・確認調査はトレンチ調査法を利用して行い、事業地内に1.6m×3.5m (5.6㎡) のトレンチを1箇所配置した。事業面積に対する確認調査率は約2.44%であった。調査は、作業員3名の手掘りによる掘土と平面確認を繰り返し、表土下1.46mまで掘り下げを行った。層序の確認はトレンチ北壁断面を利用して行い、5層に分層した。

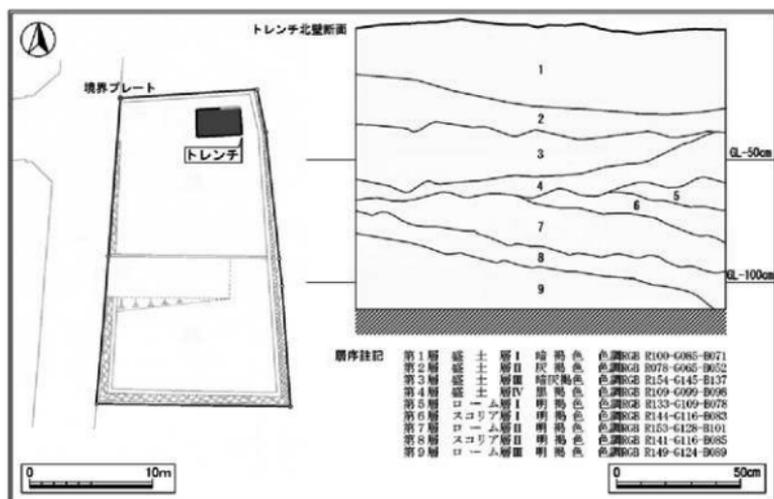
第3図 トレンチ配置とトレンチ北壁断面図 (1/400・1/20)

トレンチ配置と層序 (第3圖)

試掘・確認調査はトレンチ調査法を利用して行い、事業地内に2.0m×3.5m (7.0㎡) のトレンチを1箇所配置した。事業面積に対する確認調査率は約2.05%であった。調査は、作業員5名の手掘りによる排土と平面確認を繰り返し、表土下1.17mまで掘り下げを行った。層序の確認はトレンチ北壁東端の断面を利用して行い、9層に分層した。

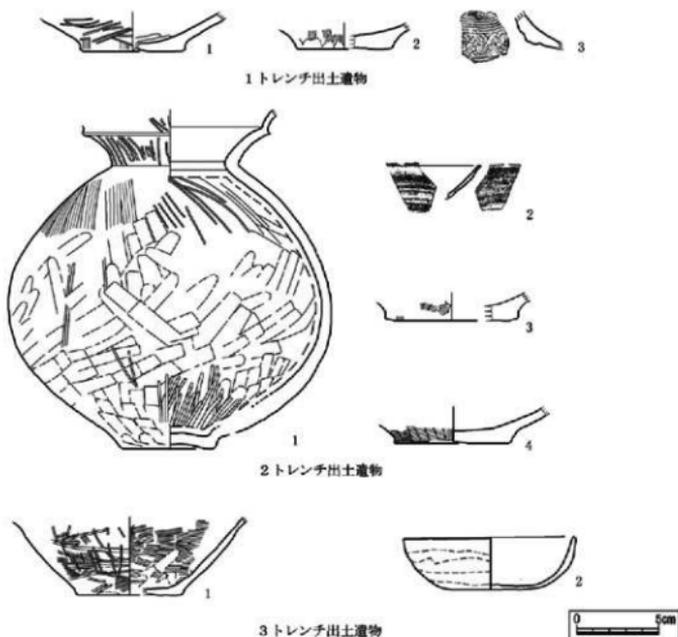
第5図 1～3トレンチ出土遺物 (1/3)

1トレンチにおける遺構・遺物 (第4図: 遺構 第5図1～3: 遺物)

1トレンチにおける出土遺物は、3点である。1は、甕形土器の底部であり、残存率は1/2であったため復元実測である。下半部にハケとナデによる調整がされている。また内側にもナデによる調整がみられる。2は、甕形土器底部であり残存率が1/2であったため復元実測を行った。底部付近に指おさえとハケによる調整がされている。3は、甕形土器の肩部の破片であり柳描による直線文と波状文が施されている。

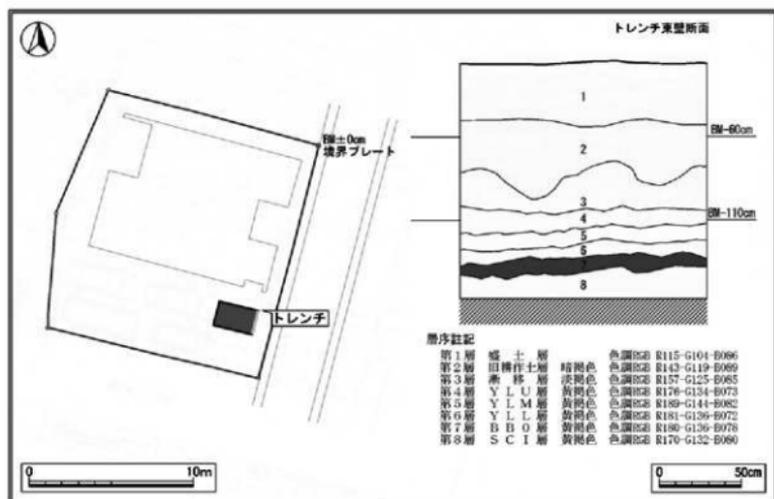
第3図 トレンチ配置とトレンチ東壁断面図 (1/300・1/30)

トレンチ配置と層序 (第3図)

試掘・確認調査はトレンチ調査法を利用して行い、事業地内に1.6m×2.5m (4.0m²) のトレンチを1箇所配置した。事業面積に対する確認調査率は約1.93%であった。調査は、作業員4名の手掘りによる排土と平面確認を繰り返し、表土下1.45mまで掘り下げを行い、遺構・遺物の検出に努めた。層序の確認はトレンチ東壁断面を利用して行い、8層に分層した。

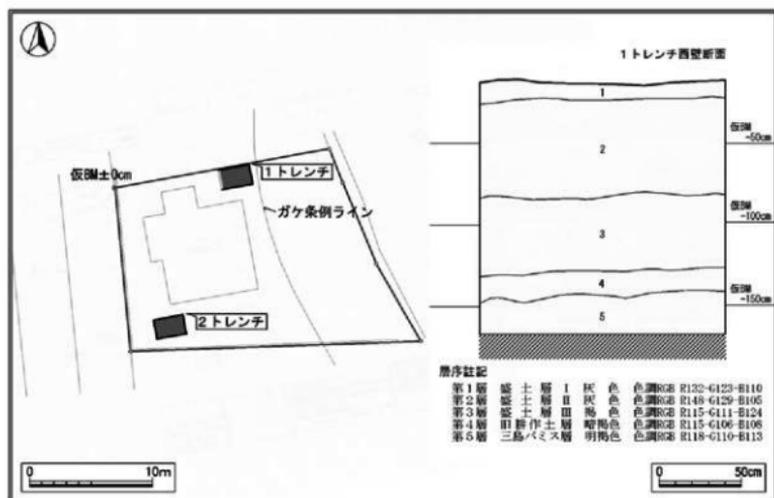
第3図 トレンチ配置と1トレンチ西壁断面図 (1/400・1/20)

トレンチ配置と層序 (第3圖)

試掘・確認調査はトレンチ調査法を利用して行い、事業地内に1.6m×2.5m (4.0㎡) のトレンチを2箇所配置した。事業面積に対する確認調査率は約2.67%であった。調査は、作業員4名の手掘りによる排土と平面確認を繰り返し、表土下1.53mまで掘り下げを行った。層序の確認は1トレンチ西壁断面を利用して行い、5層に分層した。

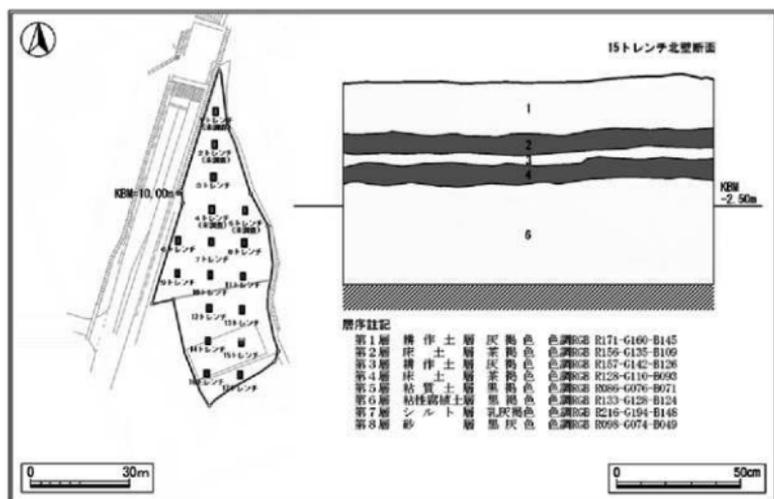
第3図 トレンチ配置と15トレンチ北壁断面図 (1/1,500-1/40)

今回の試掘確認調査では対象となる2,051.15mに17か所のトレンチ設定を計画したが、様々な制約があり実際に調査を行ったのは13か所になった。対象地の地形は11トレンチ以北の駐車場(埋立地)と12トレンチ以南の耕作地に大きく二分できる。耕作地の土層は全体では8層に分層できたが、トレンチによっては層位の欠落が見られ一様ではない。土層観察の結果、第7層と第8層は河川氾濫による堆積層、第6層は未分解の腐植土、第5層は植物根に由来する鉄分の沈着が顕著なため、一定期間後背湿地であったことが推定できる。また第3層と第4層は水田耕作、第1層と第2層は畑作への転換後の耕作土に相当する。
