7 富山市打出遺跡・平岡遺跡における堅穴住居跡の屋根土・貼床土・周堤土・地山土壤の鉱物科学的研究—特に土壤の役割について—

8 復原建物1の土間タタキ試験とその評価

9 復原建物5の復元に向けた土間タタキ試験とその評価、腰壁へのゼオプレースの施工試験

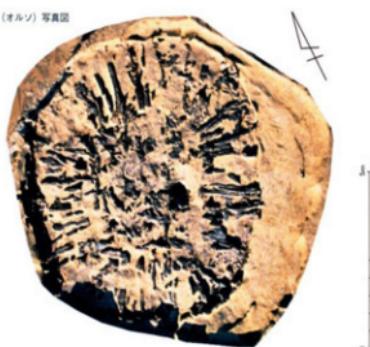
図2 打出遺跡SI01の発掘調査状況（宮山市教委員会 2006）

テクスチャマッピング（三次元解析データへの写真画像貼付け）による三次元表面図

壞過程がほぼ判明) 焼失住居(=土屋根住居。考古学では焼失としているが、実態は意図的焼却と考えられている)である(図2)。

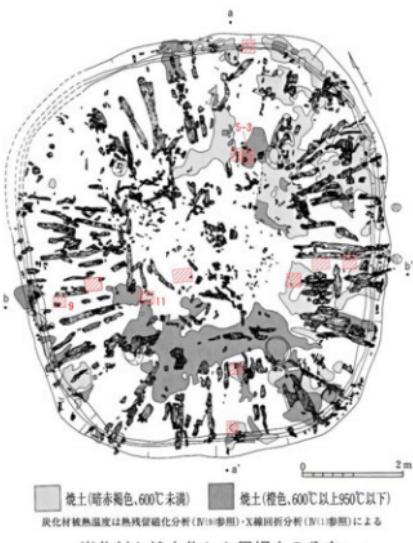
図3 打出遺跡 SI01 土壤試料の平面位置（赤）
（富山市教育委員会 2006 第20図3を改変作図）

試料は、打出遺跡の発掘調査時（2004年7月～11月）に採取され、富山市教育委員会で保管されていた土壤（ポリエチレン製で厚さ18ミクロンの荷くずれ防止用ストレッチフィルムで柱状を損ねないよう保持し、収蔵庫で保管）である。打出遺跡SI01の北西～南東方向および南西～北東方向のそれぞれ2本ずつの断面に沿って12ヶ所で採取された厚さ約15cmの試料を実験に使用した（図3・4）。平岡遺跡からも保存状態のよい貼床土を採取した。

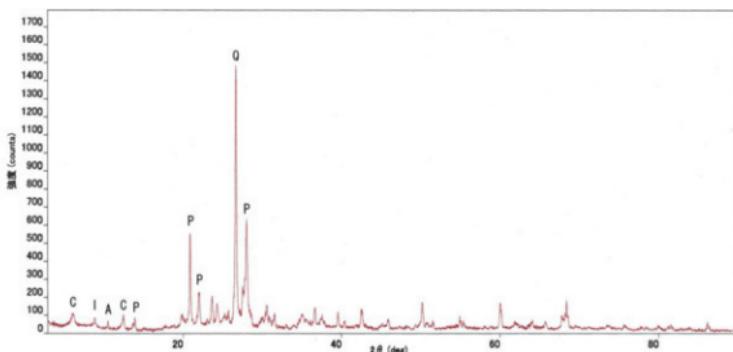
図 5 打出遺跡 SI01 における地山土壤の代表的 XRD 実験結果（試料No. 5-3 上部）
凡例 Q:石英 P:斜長石 C:緑泥石 I:イライト A:角閃石

代表的な測定結果を図5に示す。構成鉱物は、一般に、含有量の多い順に石英、斜長石、緑泥石、イライト、角閃石である。ただし、18試料のうち、少なくとも2試料はそれぞれのピークの比較から斜長石量が石英量を上回ると考えられる。また、いずれの試料もバックグラウンドが $2\theta = 20\text{ }^{\circ}\text{ }-\text{ }40\text{ }^{\circ}$ と高くなっていること、非晶質物質（おそらくアロフェン）を

含んでいる。

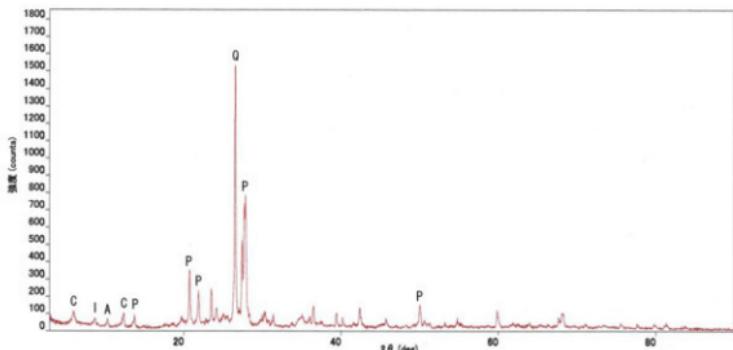
図 6 打出遺跡 SI01 における貼床土の代表的 XRD 実験結果（試料No. 11 下部 L4）
凡例 Q:石英 P:斜長石 C:緑泥石 I:イライト A:角閃石

測定結果を図 6 に示す。構成鉱物は、一般に、含有量の多い順に石英、斜長石、緑泥石、イライト、角閃石である。ただし、21 試料のうち、少なくとも 1 試料は斜長石量が石英量を上回ると考えられる。また、多くの試料でバックグラウンドが $2\theta = 20\sim40^\circ$ で高くなっていること、非晶質物質（おそらくアロフェン）を含んでいると考えられるが、2 試料ではバックグラウンドがほとんど変化しなかった。

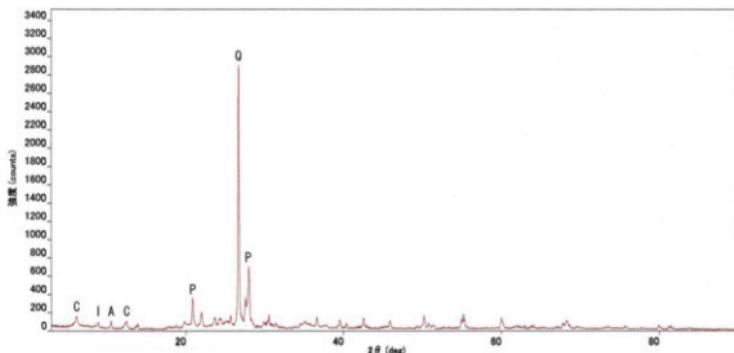
図7 打出遺跡 S101 における周堤土の代表的 XRD 実験結果（試料No. 9 中部）
凡例 Q:石英 P:斜長石 C:緑泥石 I:イライト A:角閃石

測定結果を図7に示す。構成鉱物は、一般に、含有量の多い順に石英、斜長石、緑泥石、イライト、角閃石である。多くの試料でバックグラウンドが $2\theta = 20\sim40^\circ$ で高くなつており、非晶質物質（おそらくアロフェン）を含んでいると考えられるが、6試料ではバックグラウンドがほとんど変化しなかつた。

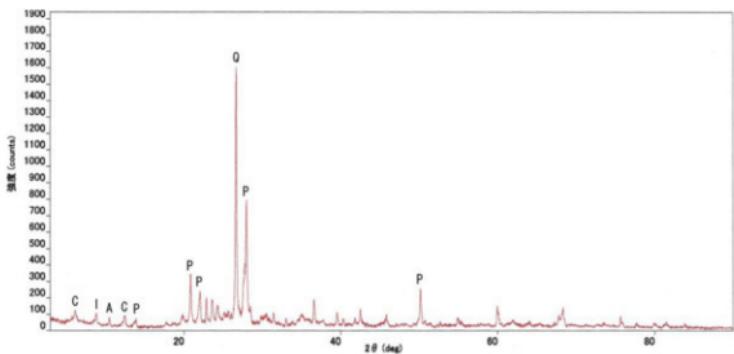
図8 打出遺跡 S101 における屋根土の代表的 XRD 実験結果（試料No. 11-2）
凡例 Q:石英 P:斜長石 C:緑泥石 I:イライト A:角閃石

測定結果を図8に示す。構成鉱物は、一般に、含有量の多い順に石英、斜長石、緑泥石、

イライト、角閃石である。ただし、24試料のうち、少なくとも1試料で斜長石量が石英量を上回ると考えられる。また、多くの資料でバックグラウンドが $2\theta = 20\sim40^\circ$ で高くなっている、非晶質物質（おそらくアロフェン）を含んでいると考えられるが、2試料ではバックグラウンドがほとんど変化しなかった。

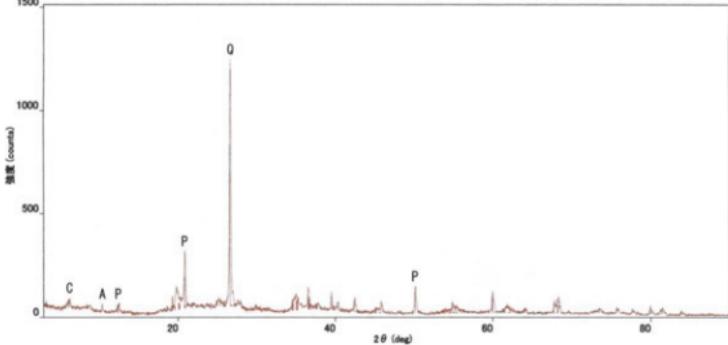
図 10 平岡遺跡における貼床土の代表的 XRD 実験結果
凡例 Q:石英 P:斜長石 C:緑泥石 A:角閃石

4ヶ所から採取した試料を測定した結果、構成鉱物は含有量の多い順に石英、斜長石、緑泥石、イライトであり、いずれも石英が圧倒的に多かった（図10）。斜長石は、灰長石成分に乏しい斜長石である。いずれの試料でもバックグラウンドが $2\theta = 20\sim40^\circ$ と高くなっている、非晶質物質（おそらくアロフェン）を含んでいると考えられる。

なり、斜長石の含有量が石英を上回ることもない。地山土壤と想定して採取した試料は貼床土と同様の結果が得られたものの、被覆土の可能性も考えらるため、今回は省いた。緑泥石の最大ピークを 1 としたときの石英の最大ピークを求めたところ、3 号堅穴建物跡では 31・43、7 号堅穴建物跡では 26・33、8 号堅穴建物跡（試料 1）では 20・24、8 号堅穴建物跡（試料 2）では 30・31 であった。

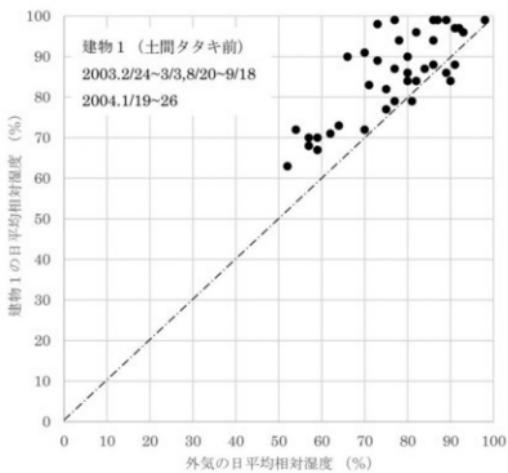
図1 復原建物1内外の日平均相対湿度の関係（土間タタキ前）

図1～3に、土間タタキ前、1年後および2年後の内外の日平均相対湿度の相関を示した。

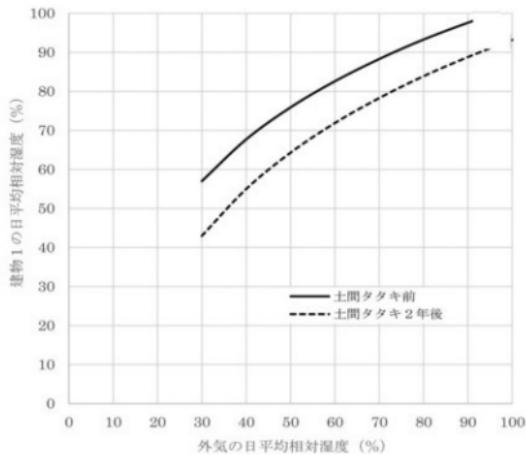
図 4 復原建物 1 と外気の日平均相対湿度の相関

試験では復原建物1の近傍にあって同様に南に入口を持ち、土間を叩いて締め固めていない復原建物2との内部温湿度の比較測定を行った。なお、復原建物2は、小屋根の換気口面積が復原建物1よりやや大きい。図4には、以上の測定結果に基づいて、土間タタキ前および2年後における復原建物1と外気の日平均相対湿度の相関を求めた結果を示す。

$$\text{土間叩き前} \quad Y = 36.9 \ln(X) - 68.6 \quad R^2 = 0.72$$

$$\text{土間叩き 2 年後} \quad Y = 41.7 \ln(X) - 98.7 \quad R^2 = 0.64$$

Y = 建物 1 の日平均相対湿度 (%), X = 外気の日平均相対湿度 (%)

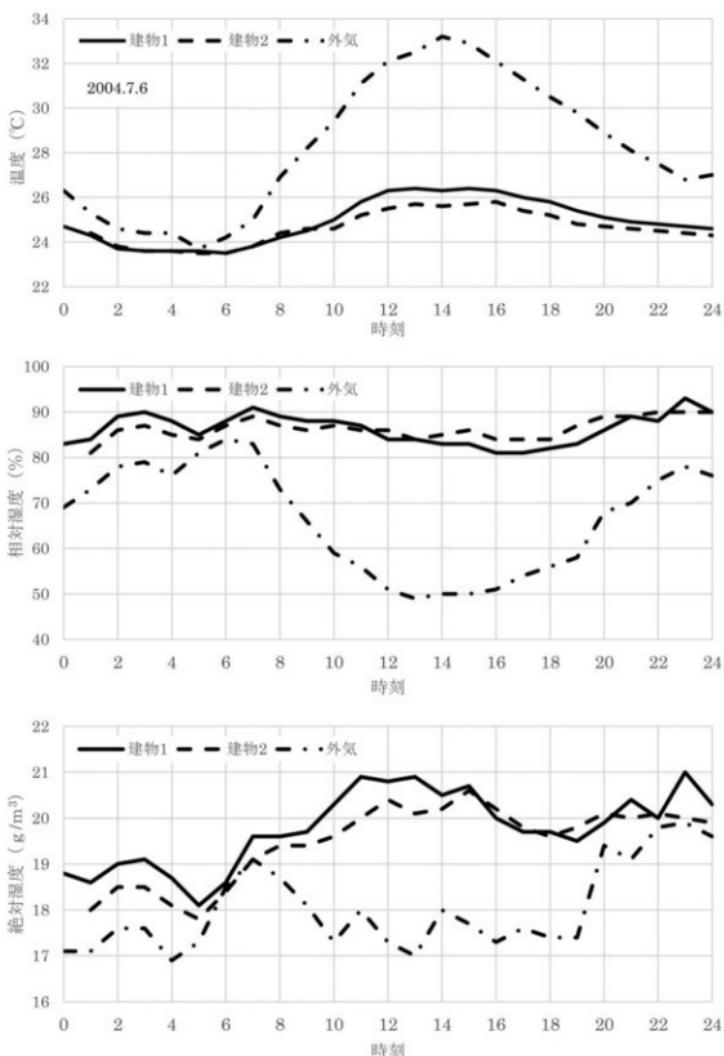
図5 復原建物1の土間タタキ前における復原建物1・2の温湿度の日変動
(快晴、日照時間11.7時間)

図5～7に、復原建物1の土間タタキ前、1年後および2年後の、いずれも夏の晴天日（日照時間約12時間）の復原建物1と復原建物2の屋内の気温、相対湿度および絶対湿度の日変動の比較を示す。図5によると、土間タタキ前の両復原建物の相対湿度はほぼ同様だったが、復原建物1の気温が復原建物2よりやや高いため、絶対湿度がわずかに高くなっている。図6の土間タタキ1年後の最初の夏では、両復原建物の屋内相対湿度はほぼ同様で土間タタキによる効果はまだ認められず、復原建物1の絶対湿度もタタキ前と同様に復原建物2よりわずかに高くなっている。図7から、土間タタキ2年後の夏には、復原建物1の相対湿度が復原建物2より晴天日の相対湿度で約10%低くなってしまい、絶対湿度では1～2g/m³程度も低くなっていることがわかる。雨天日でも相対湿度で5%、絶対湿度で0.5～1g/m³程度低くなっている。図8には、土間タタキ2年後の夏期約2ヶ月間の復原建物1と復原建物2の温湿度の比較を示す。

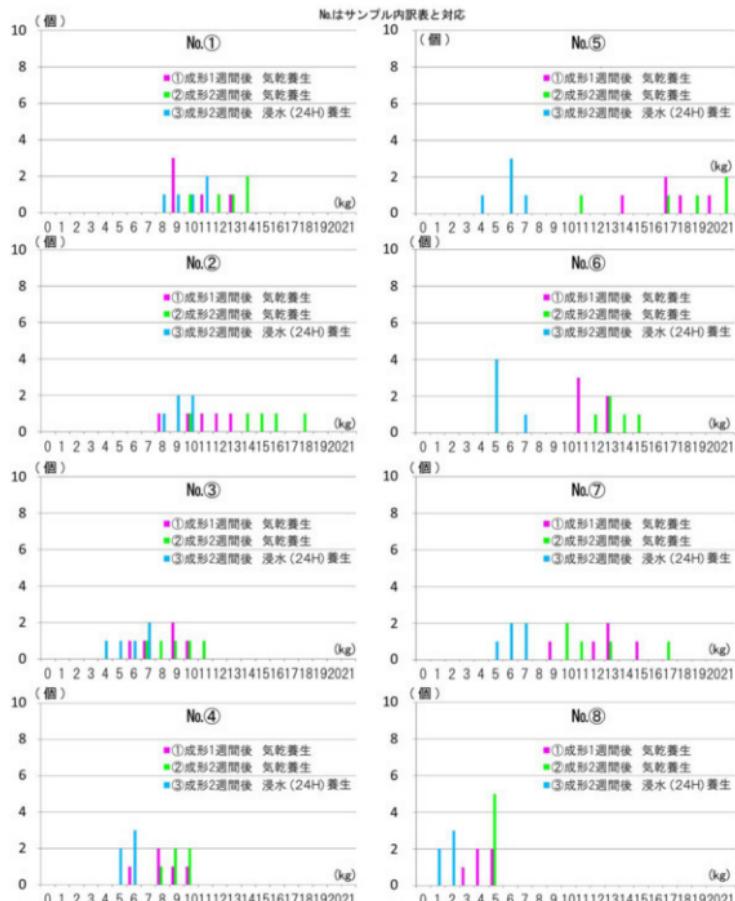
図1 圧壊硬度測定試験の結果(1)

本試験では、まず消石灰の配合率を20%に固定し、赤土と川砂の配合比を変えつつ、にがりの有無が強度（硬度）に与える影響を検討した。最終的には消石灰の配合比率を25%に確定して2種に絞り、改良を重ねて最適と判断される配合比を決定した。全体で、17種のサンプル試験を行ったことになる。4種の材料を混合したプレミックス（PL）に対する加

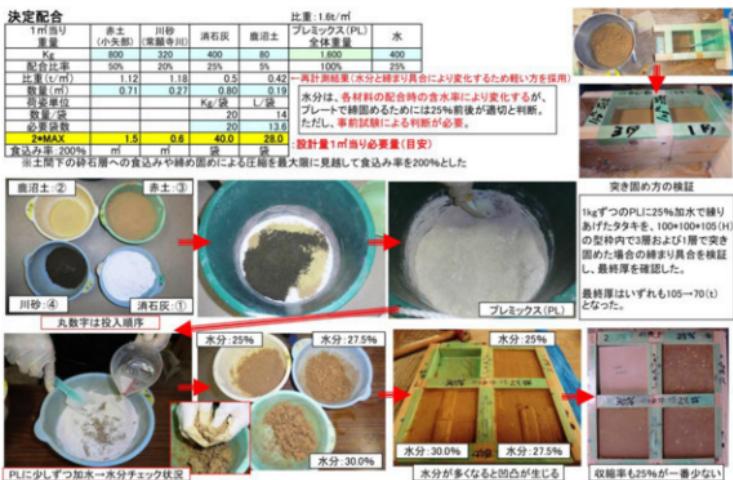
図4 決定された最適配合比と施工方法の検証試験

各種試験の結果、最適と判断された配合比は表4のとおりである。平成19年度の土間タタキ(復原建物1)の再現結果と比べて、強度(硬度)は4倍程度に向上した(図3)。最適配合比を決定したうえで、施工方法(材料の加工、各材料の量り方、割増率、混合手順、加水手順、転圧方法)の検討を行い、図4のとおり定めた。

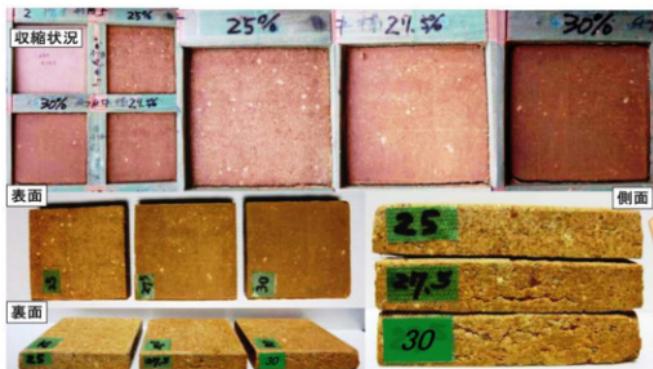
図5 収縮率・重量変化の検証試験

試験の結果、今回の原料においては
最も収縮率・重量変化の少ない加水比率が25%と判明した

- * ブレミックス: 各300gにそれぞれ水: 25% (+75g)、27.5% (+82.5g)、30% (+90g)で仕上がり具合の比較
- * 重量変化(脱枠時(4日後)): 25% (375→326.2: 87.0%)、27.5% (382.5→331.6: 86.7%)、30% (390→336.5: 86.3)
- * 仕上がり寸法 = $100 \times 100 \times 20$: PL比重 1.5t/m³ (= 300/200)

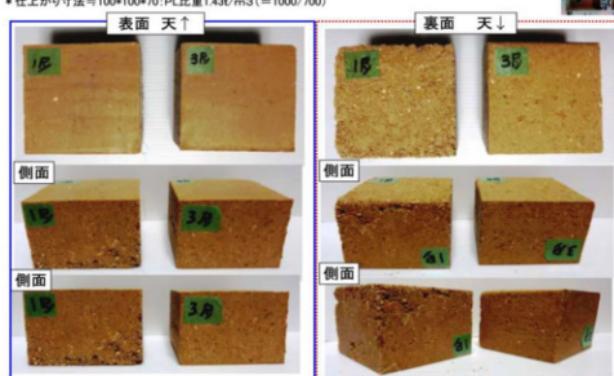
図6 施工方法の検証試験

試験の結果、3層に分けて締め固めると緻密に仕上がる事が判明した

- * ブレミックス: 各1000gにそれぞれ水: 25% (+250g)で突き固めの違い(1層&3層)による締まり具合の比較
- * 重量変化(脱枠時(4日後)): 1層(1250→1190: 95.2%), 3層(1250→1208.2: 96.7%)
- * 仕上がり寸法 = $100 \times 100 \times 70$: PL比重 1.43t/m³ (= 1000/700)

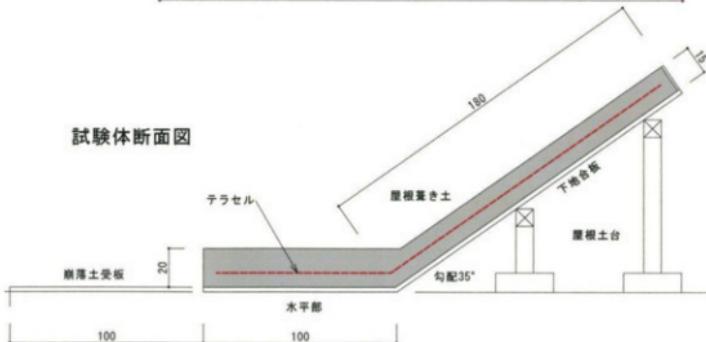
試験体断面図

試験体構成材料概要

- 葺土: t 150 (仕上層、上層、下層) 配合調整は別紙による
粉塵飛散防止材(ゲルシート)を部分塗布
- 土留め型枠 テラセル (H=50、H=100)
- 不織布 (トレックIT-3S)
- 防水シート
- 下地合板: t 24
- 屋根土台組み(木造)

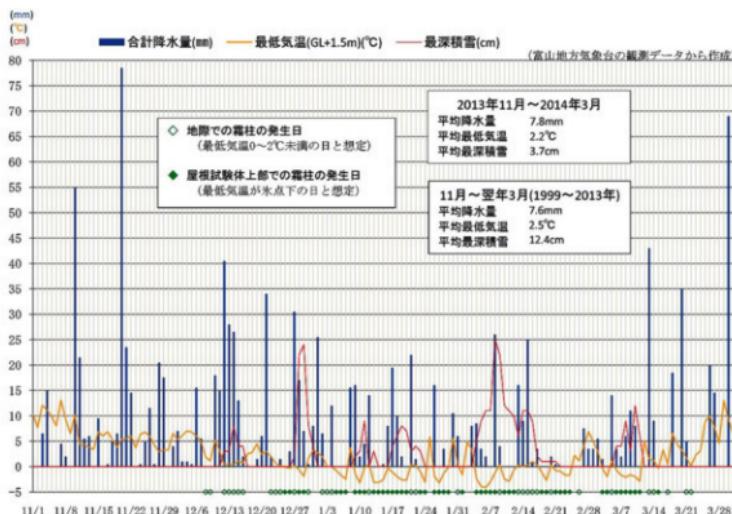
図2 土屋根試験期間（晩秋～冬期）における気象の推移

- B. 表層土の凍結・融解 あまり考慮していなかったが、非透水性粉塵飛散防止剤の散布の有無に問わらず、表層土（厚さ2cm程度）が冬季の凍結・融解（霜柱）によって破壊されることが明確になった。
- C. 試験期間中の気象 富山地方気象台（北緯36度42分5秒、東経137度12分1秒、標高8.6m、北代縄文広場は標高約18m）の観測結果から、北代縄文広場が開場した平成11～24年の11～3月までの5ヶ月間平均は平均降水量が7.6mm、平均最低気温が2.5°C、平均最深積雪は12.4cmだった（図2）。これに対し、平成25年11月～26年3月の平均降水量は7.8mm、平均最低気温は2.2°C、平均最深積雪は3.7cmと積雪量が大幅に少なかったため、土屋根試験の結果を評価するには気象変化が不十分と判断された。
- D. 保持材固定の詳細設計 垂木・小舞による栗丸太材の小屋組に保持材を固定する方法は、土屋根試験以前から検討していたが、土屋根試験の結果を踏まえ、資材選定のほか確実に固定するための詳細な施工工法の検討を行う必要が残されていた。

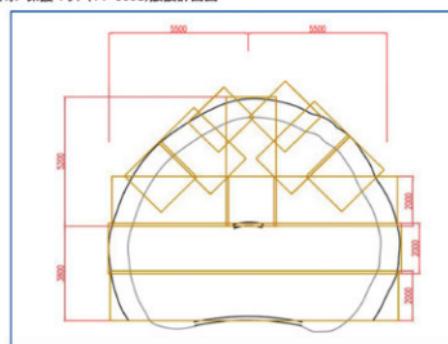
排水・保護マット(TT-300S)敷設計画図

- 屋根防水シートの保護及び排水の目的でネット入り長繊維不織布3mm(TT-300S)を敷設します。
- マットは有効幅W2,000は100mmの重ね代が有り実質寸法はW2,100です。最低100mm以上の重ねをとり施工します。
- 取付はタッカー止めとします。4ヶ所/1.0m²(縦・横50cm間隔)を目安に止めていきます。

- TT-300S(規格:W2,000×50m/巻)を事前に作成された割付図および実測値から裁断を行い敷設します。
(裁断作業はカッター・ハサミ等を使用するため防水シート上での作業は基本的に
は行わないようになります)

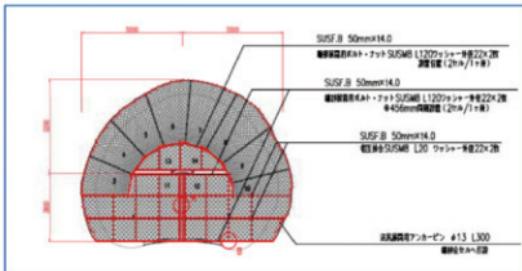
フラットバー設置図

- ・テラセルを展開するためにフラットバーを使い骨組みを作ります。
 - ・フラットバーは事前に割付図及び現地実測値から切断・穴あけしてテラセルの展開用ボルトを取付ておきます。

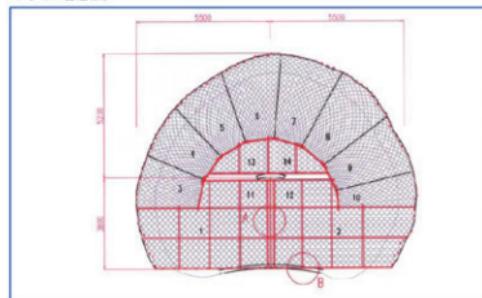
テラセル敷設図

- ・テラセルの展開は上下及び両端部の固定が必要です。
- ・テラセルは法尻に本体を置きロープ等を使い引き上げ展開します。
- 重量が23kg程あり本体を棟部まで持ち運ぶことなく敷設できます。

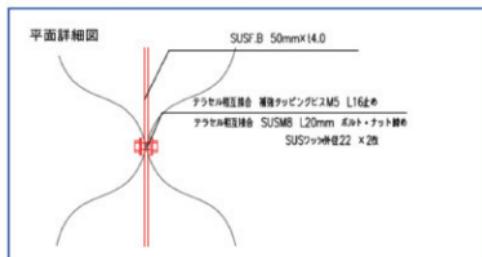
A部分詳細

- ・テラセルの棟部はテラセルを相互に付き合わせ間にフラットバーを入れボルトで締付け一体化させます。フラットバーの掛らない部分はタッピングビスで接合します。

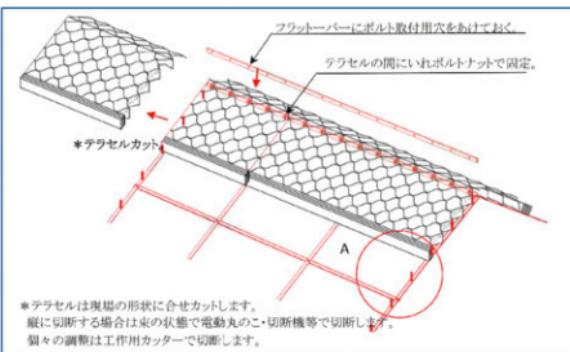
テラセル敷設
棟部・端部処理

- ・テラセル棟部はテラセルを相互に接合します。。
- ・予めフラットバーにセルの形状に合せボルト取付用の穴を開けておきます。
テラセルにも1セルごとに穴を開けフラットバーを間に置いてボルトで締付け
テラセルを一体化させます。補強でタッピングスも使い接合します。

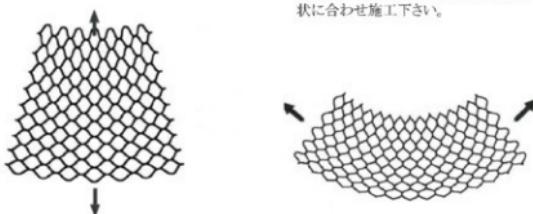
テラセルのカーブ敷設方法

- 展開は広げる力を調整することで現場に順忯した施工が可能です。法尻に仮止めのアンカーピンを打ち敷地形状に合わせ施工下さい。

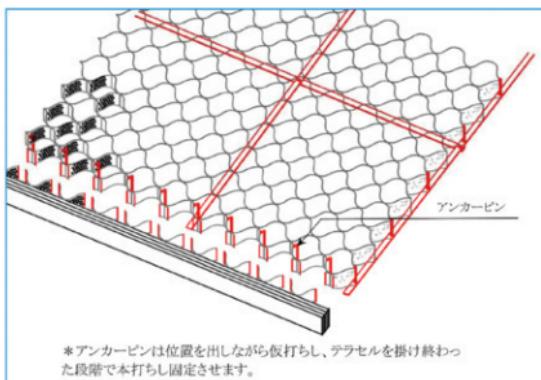
テラセル敷設
法尻部

- ・テラセル法尻部はテラセルの割付図及び現況長さを確認の上、端部に1セルの間隔で展開用アンカーを打込みます。
- ・アンカーは仮打ちしテラセルを掛けます。
- ・工作用カッター等でテラセルを所定の長さに切断します。
