# 箱根旧街道 ほか

笹原山中バイパス建設に伴う埋蔵文化財発掘調査報告書(その5)

中山城 F 遺跡 山中城 G 遺跡  
遺跡推定地 横道遺跡  
中山城 H 遺跡

三島市教育委員会

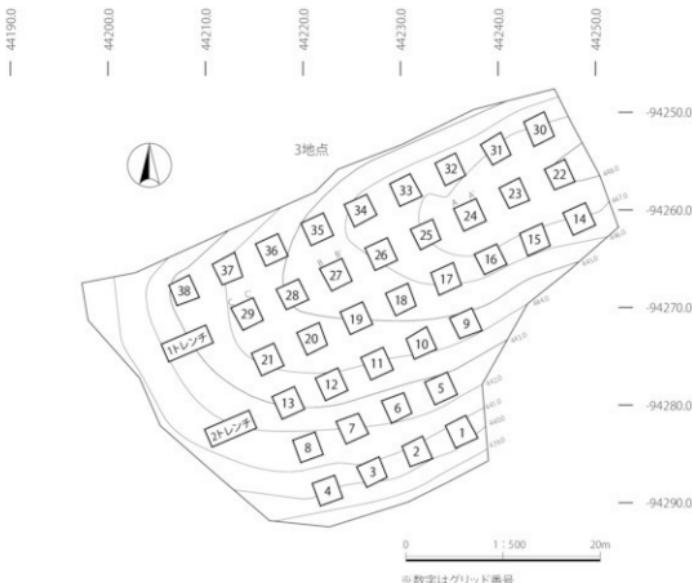
第2図 3地点全体図

山中城F遺跡は、縄文時代前期の土器の散布地として登録されており、本地点においても縄文時代前期の集落の存在が想定されていた。一次調査は遺構、遺物の広がりを確認するため、尾根上の東西50m、南北25m程度の狭小な平坦面と、その周辺の傾斜の緩やかな斜面地を対象として、2.5m×2.5mのグリッドを等間隔に38箇所、2m×5mのトレンチを2箇所設定し、遺構、遺物の検出作業を行った。

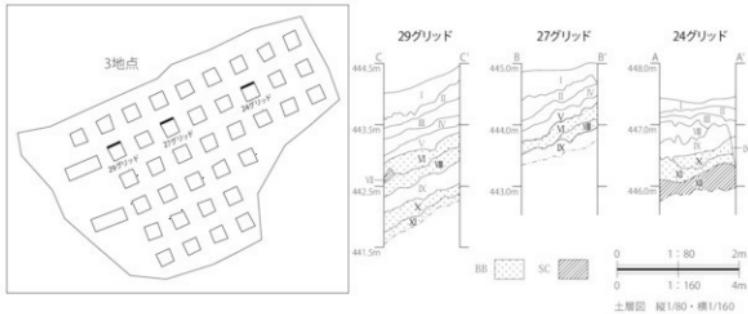
第3図 3地点上層柱状図

- I : 表土層。腐葉土を主体とする黒色土層。粘性は強いが、締りは弱い。
- II : ZN 層。暗黄褐色ローム漸移層。粘性はやや強いが、締りはやや弱い。 $\phi$  5mm 以下のスコリアを含む。
- III : YLU 層。黄褐色ローム層。粘性は強く、締りもやや強い。層中に細かいスコリア粒をわずかに含む。
- IV : YLM 層。黄褐色土ローム層。粘性、締りは共に強い。 $\phi$  3 ~ 4mm 大のスコリア粒を含む。
- V : YLL 層。明黄褐色土ローム層。粘性はやや弱く、締りは強い。 $\phi$  2mm 前後のスコリア粒を多量に含む。
- VI : BBO 層。黒褐色土ローム層。粘性は強く、締りはやや弱い。層中に  $\phi$  4mm 前後の橙色、黒色のスコリア粒を含む。
- VII : SC-I 層。赤褐色スコリア層。粘性、締りは共に強い。 $\phi$  2 ~ 10mm 大の赤褐色スコリアを主体とし、黒色スコリアを含む。
- VIII : BB-I 層。淡黒褐色ローム層。粘性、締りは共に強い。 $\phi$  2 ~ 3mm 大の橙色、黒色のスコリア粒を含む。
- IX : NL 層。黄褐色土ローム層。粘性は弱いが、締りは強い。層中に橙色、黒色のスコリア粒を多量に含む。
- 24 グリッドでは小規模な断層が確認される。
- X : BB-II 層。黒褐色ローム層。粘性、締りは共に強い。 $\phi$  3mm 前後のスコリア粒を多量に含む。
- XI : BB-III 層。黒褐色ローム層。粘性、締りは共に強い。 $\phi$  5 ~ 7mm 大のスコリア粒を含み、BB-II 層に比べスコリアの含有量が多い。
- XII : SC-III 層。暗黄褐色スコリア層。粘性は弱いが、締りは強い。 $\phi$  2mm 大のスコリア粒を多量に含む。

本調査地点の土層堆積状況は不安定なものであり、存在が想定されていた縄文時代前期の集落跡は確認されなかった。三方を傾斜面に囲まれた狭小な尾根部は、ZN 層上位の縄文時代の包含層は確認されず、土層断面に認められる断層の様相から、しぼしば地滑り等の自然災害に襲われてきたことが推測される。本調査地点は、遺跡の成因条件に適した土層堆積は確認できず、遺構、遺物は検出されなかった。

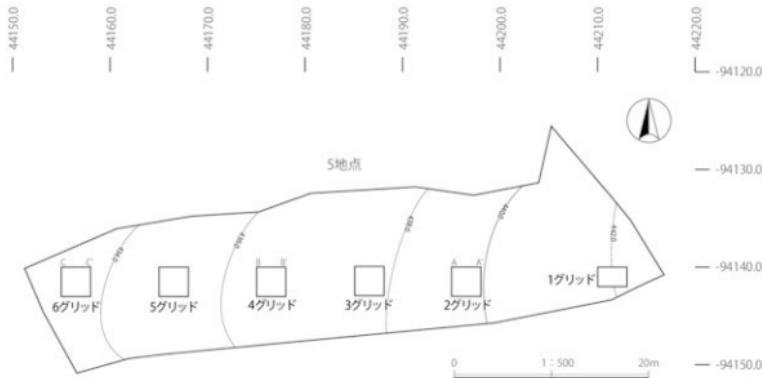
第4図 5地点全体図

山中城G遺跡は、縄文時代早期・中期の散布地として登録されており、本調査地点においても縄文時代早期・中期の遺構・遺物の存在が想定されていた。一次調査は遺構・遺物の広がりを確認するため、西側へ傾斜する耕作地に並行する形で2m×3mのグリッドを1箇所、3m×3mのグリッドを5箇所設定し、遺構・遺物の検出作業を行った。

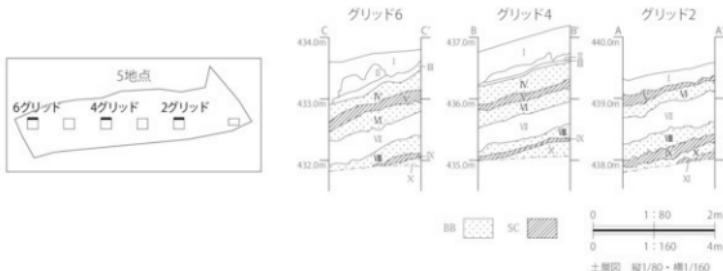
第5図 5 地点土層柱状図

- I : 表土層。耕作土を主体とする黒色土層。
- II : YLL層。黄褐色ローム層。粘性、縮りは共に強い。φ 3～10mm 大の赤・灰・黒色スコリアを含む。
- III : YLS-3層。赤褐色・赤褐色スコリア層。粘性、縮りは共に強い。YLS-1層と類似する。
- IV : BBO層。暗褐色ローム層。粘性、縮りは共に強い。φ 1～3mm 大の白色スコリアを多く含む。φ 2～12mm 大の赤褐色、灰色、黒色スコリアを含む。
- V : SC-I層。赤褐色スコリア層。粘性は弱いが縮りは強い。φ 2～10mm 大の赤褐色スコリアを主体とし、黒色スコリアを含む。

- VI : BB I 層。暗褐色ローム層。粘性、繊りは共に強い。φ 2 ~ 7mm 大の赤色、黒色スコリアを小量~中量含む。
- VII : NL 層。黄褐色ローム層。粘性、繊りは共に強い。BB I・BB II 層に比べ非常に硬く締まる。φ 2 ~ 10mm 大の黒色、青灰色スコリアを層中に均質に含む。BB II 層との層離面に近づく程褐色が強くなり、粘性を帯びる。また、φ 5mm ~ 50mm 大の AT をパッチ状に含む。AT は褐色~黄褐色であり、粒子が非常に細かい。
- VIII : BB II 層。暗褐色ローム層。粘性、繊りは共に強い。NL 層に比べ、明度が暗く粘性が強い。φ 2 ~ 4mm 大の赤色、赤橙色、黒色スコリアを少量含む。
- IX : SC-II 層。暗褐色スコリア層。粘性弱く、繊りは強い。φ 2 ~ 5mm 大の赤褐色~赤橙色、黄色スコリアが均質に入る。BB II 層・BB III 層と比べ明度が高く、繊り、粘性ともに弱い。
- X : BB III 層。暗褐色ローム層。粘性、繊りは共に強い。φ 2 ~ 7mm 大の赤褐色スコリアを少量含む。BB II 層に比べ黒色度が強く、粘性は強い。
- XI : SC-III 層。黄褐色スコリア層。φ 5 ~ 20mm 大の黒色スコリアを層中に均質に含む。コンクリートのように非常に硬く締まる。沼津市愛鷹山周辺遺跡のような良好な堆積はしておらず、SC-III 層中の黒色帯とスコリア層との細分は出来ない。

本調査地点は、北西方向へ傾斜する丘陵部に位置し、耕作地が段切りによって削平されていた。斜面下位に位置する 4 ~ 6 グリッドに限定されて YLL 層の堆積が認められ、他は BBO 層下位からの土層堆積状況であった。当初、縄文時代早期・中期の遺構、遺物の存在が想定されていたが、本地点においては、ZN 層上位の縄文時代の包含層や旧石器時代の遺物が多数出土する YLU・YLM 層の堆積は認められず、遺構、遺物は検出されなかった。

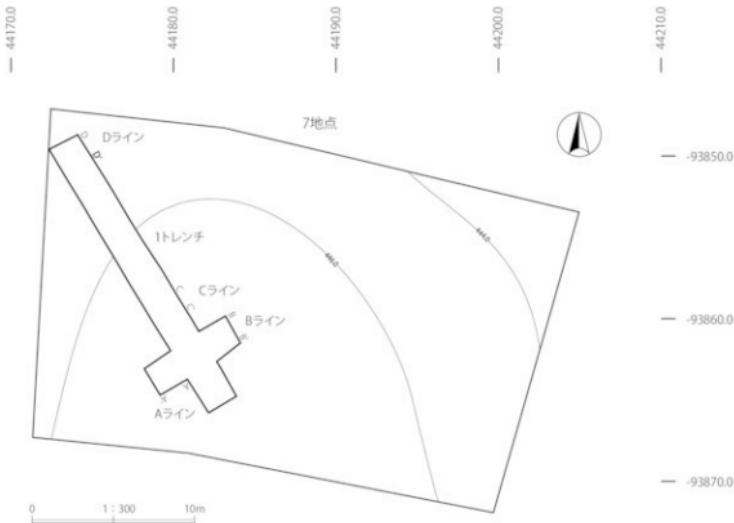
第6図 7地点全体図

本調査地点は、遺物の表面採集がなく遺跡登録はされていなかったが、箱根山西麓に多数ある遺跡の立地条件との類似性や、山中城H遺跡、山中城I遺跡と近接している事から遺跡推定地となっていた。一次調査は旧石器時代、縄文時代の遺構、遺物の存在を確認するため、北方向へ傾斜する尾根部に19m×2mのトレンチを1箇所、これに直交する形で6m×2mのトレンチを1箇所設定し、遺構、遺物の検出作業を行った。

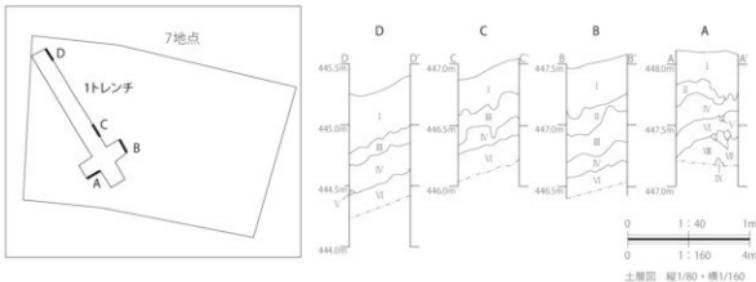
第7図 7地点上層柱状図

- I : 表土層。黒色～褐色の腐葉土を主体とした黒褐色土層。全体的に木根等の影響を受けており、粘性、締りは弱い。
- II : ZN 層、YLU 層を起源とする黄褐色ローム層。粘性は強いが、締りは弱い。色調はプライマリーな堆積の YLU 層よりやや灰色が強く、暗い。III 層と類似するが、 $\phi 1 \sim 3\text{mm}$  大の灰色スコリアを中量含む。
- III : YLU 層。黄褐色ローム層。粘性は強いが、締りは弱い。全体的に汚れた黄褐色ローム層であり、やや灰色が強く暗い色調を呈する。
- IV : YLM 層。黄褐色ローム層。粘性は強いが、締りは弱い。全体的に汚れた色調であり、やや灰色が強く、暗い。
- V : YLS-2 層。赤橙色・黄肌色・黒色スコリア層。黒色スコリアの量がやや多い。ごく一部でのみブロック状の堆積として認められた。
- VI : YLL 層。黄褐色ローム層。粘性は強いが、締りは弱い。調査区全体で確認された。 $\phi 3 \sim 10\text{mm}$  大の赤・灰・黒色スコリアを中量含む。
- VII : YLS-3 層。赤橙色・赤褐色のスコリア層。 $\phi 2 \sim 8\text{mm}$  大のスコリアであり、YLS-2 より赤褐色が強い。ブロック状の堆積として認められた。
- VIII : BBO 層。暗褐色ローム層。粘性は強いが、締りは弱い。YLL 層に比べ暗い色調である。 $\phi 1 \sim 3\text{mm}$  大の白色スコリアが良く観察される。 $\phi 2 \sim 12\text{mm}$  大の赤橙色、灰色、黒色スコリアを中量含む。
- IX : SC-I 層。赤褐色スコリア層。粘性、締りは共に弱い。調査区東壁南端部でのみ確認した。 $\phi 2 \sim 10\text{mm}$  大の赤褐色スコリアを主体とし、若干の黒色スコリア層を含む。BBO 層下部のごく一部に観察される。

本調査地点は、現況は緩やかに北西側へ傾斜する地形であるが、調査区南西端部付近では大規模な擾乱が認められ、木根痕も多数確認された。これらは簡易水道施設整備や植林事業等に伴う伐間や大規模な地形の変更が行われた可能性が高いものと考えられる。また、確認された土層は、いずれも締りは弱く、国道1号線を挟んだ丘陵上部から流出したものが再堆積した可能性が高いものと考えられる。本調査地点は、遺跡の成因条件に適した安定した土層堆積は確認できず、遺構、遺物は検出されなかった。

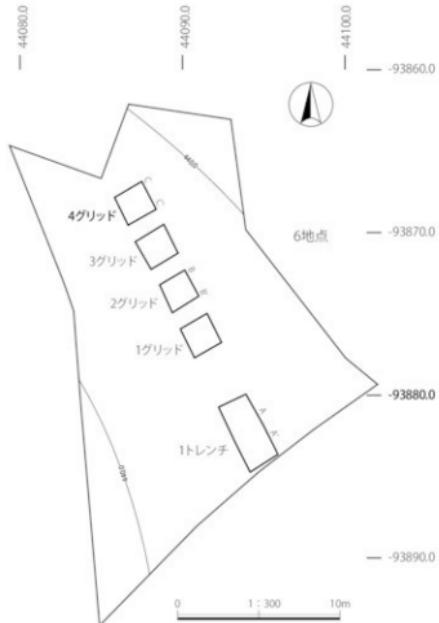
第8図 6地点全体図

本調査地点は、遺物の表面採集がなく遺跡登録はされていなかったが、箱根山西麓に多数ある遺跡の立地条件との類似性や、山中城H遺跡、山中城I遺跡と近接している事から遺跡推定地となっていた。一次調査は旧石器時代、縄文時代の遺構、遺物の存在を確認するため、北西へ傾斜する丘陵尾根部に4.5m×2mのトレンチを1箇所、2m×2mのグリッドを4箇所設定し、遺構、遺物の検出作業を行った。

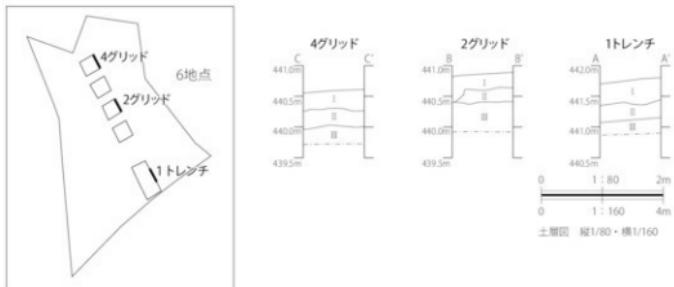
第9図 6地点土層柱状図

I : 表土層。黒色～褐色の腐葉土を主体とした黒褐色土層。全体的に木根等の影響を受けており、粘性、締りは弱い。

II : ZN・YLU層の混在した再堆積土層。粘性は強いが、締りは非常に弱い。色調は褐灰色を呈し、プライマリーな ZN・YLU 層と比較して全体的に色調が暗い。

III : 粒大でブロック状の褐色ローム層と黄褐色ローム層が混在する再堆積土層。粘性は強いが、締りは非常に弱い。黄褐色ローム層は YLM・YLL 層を起源とするものと考えられ、褐色ハードローム層は NL 層を起源とするものと考えられる。I トレンチ東壁の底面付近には SC-II と類似するスコリアのブロックの混在も確認される。

本調査地点は、丘陵尾根幅が約4mの痩せ尾根上に位置するため、土層の堆積状況が著しく不良であった。いずれのトレンチ、グリッドにおいてもプライマリーな堆積は認められず、II層はZN・YLU層、III層は、YLM～NL層を起源とする再堆積層と考えられ、国道1号線を挟んだ南東側の丘陵上位から流出したものと考えられる。本調査地点は、遺跡の成因条件に適した安定した土層堆積は確認できず、遺構、遺物は検出されなかった。

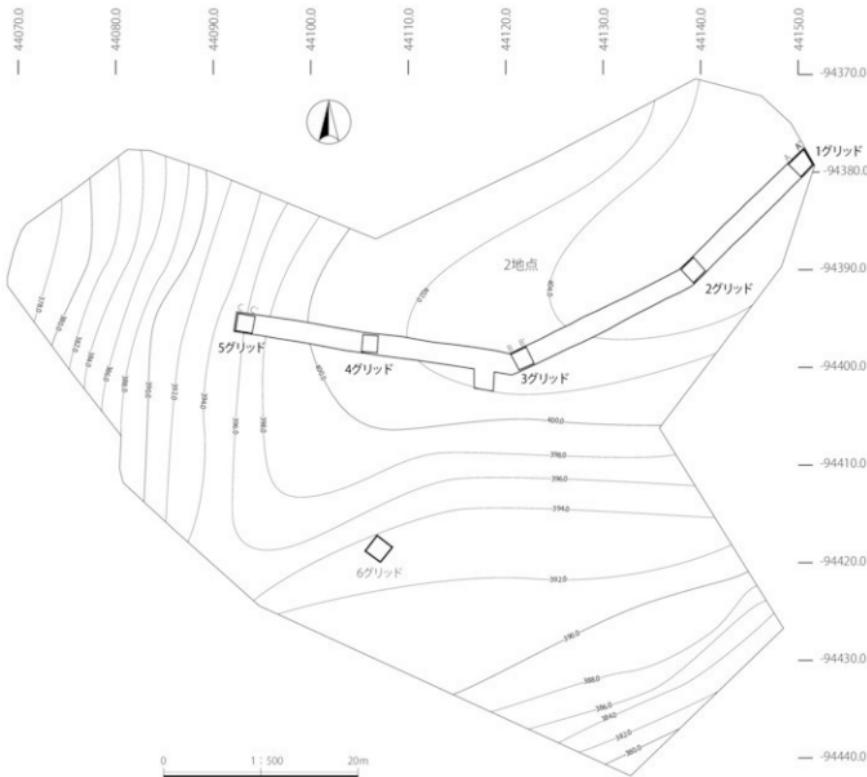
第10図 2地点全体図

縄道遺跡は、過去に学校法人施設建設に伴い発掘調査が行われていたが、報告書が未刊行のため詳細は不明であった。三島市遺跡地図には縄文時代の集落跡として登録されており、本調査地点は縄文時代の集落跡、遺物の広がりを確認するため、丘陵の尾根部に幅2m×65mのトレーンチを設定した。また、下層の遺物包含層の存在を確認するため、2m×2mの一次調査グリッドを6箇所設定し、遺構、遺物の検出作業を行った。

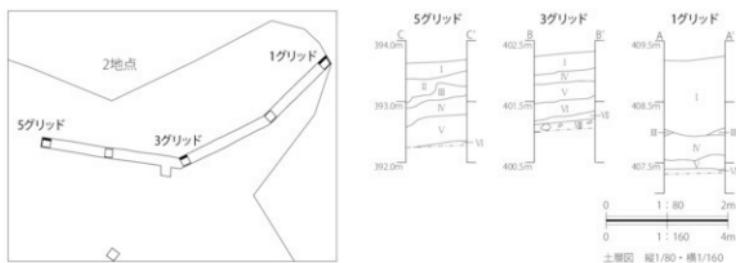
第11図 2地点上層柱状図

- I : 表土層。1グリッドは耕作土、他は腐葉土を主体とする黒色土層。
- II : 黒褐色ローム層。粘性は強いが締りは弱い。黒褐色のハードローム層を主体とし、三島バミスに類似する橙色のバミスを多量に含む。
- III : 暗褐色ローム層。粘性は強いが締りは弱い。ブロック状のハードローム層を主体とし、三島バミスに類似する橙色のバミスを少量含む。
- IV : 暗褐色ハードローム層。粘性は強いが締りは弱い。白色スコリア粒φ1～2mm大を少量含む。多数の断層が確認される。
- V : 褐色ハードローム層。粘性は強いが締りは弱い。白色スコリア粒φ1～2mm大を少量含む。多数の断層が確認される。
- VI : 暗褐色ハードローム層。粘性は強いが締りは弱い。φ2～5mm大の橙色スコリア粒、白色スコリア粒、黒色スコリア粒を少量含む。多数の断層が確認される。
- VII : 暗褐色ローム層。粘性は強いが締りは弱い。拳大の礫を少量含む。黒色スコリア粒φ3～7mm大を中量含む。
- VIII : 灰紫色礫層。粘性、締りは共に強い。拳大～人頭大の礫によって形成される。

本調査地点は、丘陵尾根部の幅が狭い傾斜地であるため、土層の堆積状況が著しく不良であった。いずれの一次調査グリッドにおいても上部ローム層の堆積は認めらず、確認したⅡ層下位は、おそらくは中部ローム層、下部ローム層に相当するものと考えられる。また、縄道遺跡第1次調査で確認された遺構、遺物の広がりも確認出来ず、6グリッド下位の丘陵の勾配が緩やかな地点において縄文時代の集落跡の範囲は収束するものと考えられた。

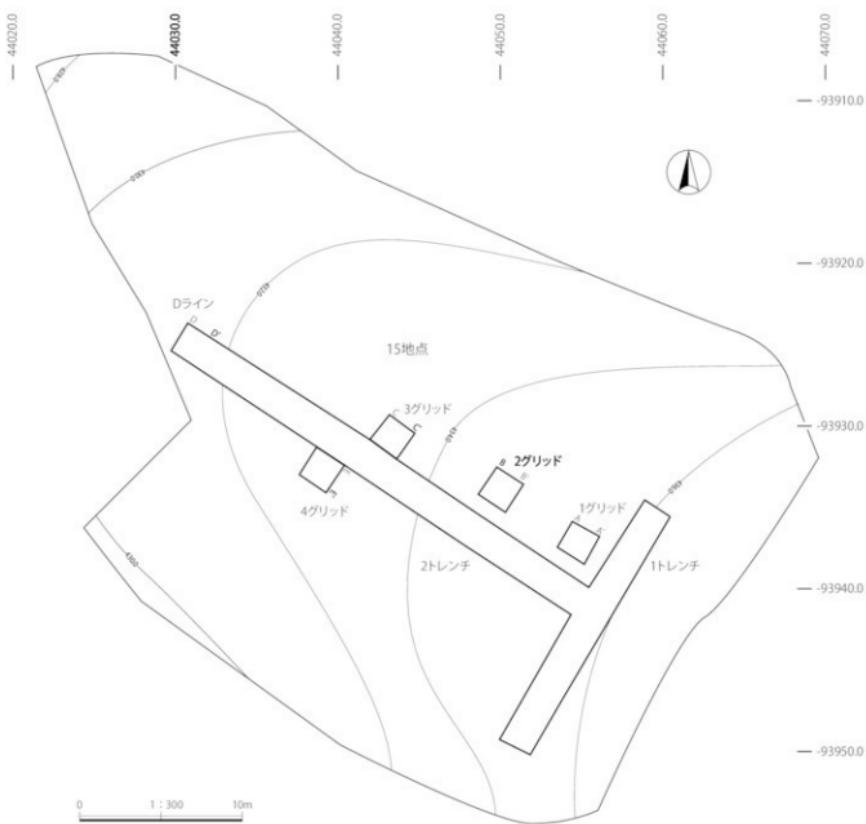
第12図 15地点全体図

山中城H遺跡は、縄文時代後期の遺物散布地として登録されており、縄文時代後期の遺構、遺物の存在が想定されていた。一次調査は丘陵頂部の平坦面に2m×17mのトレンチを1箇所、斜面部に2m×30mのトレンチを1箇所設定し、遺構、遺物の検出作業を行った。また、これら2箇所のトレンチの他に土層の堆積状況を確認するため、2m×2mのグリッドを4箇所設定し、遺構、遺物の検出作業を行った。

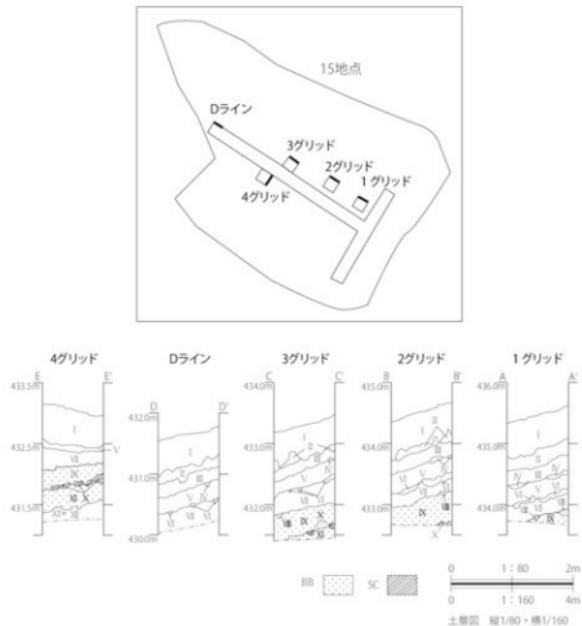
第13図 15地点土層柱状図

- I : 表土層。腐葉土を主体とする黒色土層。
- II : ZN層。黄褐色ローム層。粘性はやや強く、締りは弱い。色調はやや灰色が強く、暗い。粘性はやや強く、締りは弱い。
- III : YLU層。黄褐色ローム層。粘性は強いが、締りは弱い。4グリッドでは、削平を受けており、堆積は認められなかった。北側へ向かって安定した堆積状況がみられるが、プライマリーなYLU層に比較すると、締りは弱く、若干汚れた灰黄色褐色を呈する。

- IV : YLS-1層。赤橙色スコリア層。粘性、締りは共に弱い。 $\phi$ 1～3mm大の黒色、灰色スコリアを少量含有する。レンズ状、ブロック状の堆積状況を呈する。
- V : YLM層。黄褐色ローム層。粘性は強いが締りは弱い。III層に比較してやや灰色が強く、色調は暗い。2トレンチ中央から3グリッド付近では、土層に締りがなく、ブロック状のまとまりで確認される。

- VI : YLS-2層。赤橙色～黄肌色スコリア層。粘性、締りは共に弱い。レンズ状、ブロック状の堆積を呈する。
- VII : YLL層。黄褐色ローム層。粘性は強いが、締りは弱い。3～10mm大の赤・灰・黒色スコリアを中量含む。
- VIII : YLS-3層。赤橙色、赤褐色スコリア層。粘性、締りは共に弱い。 $\phi$ 2～10mm大のスコリアであり、YLS-2より赤褐色が強い。レンズ状、ブロック状の堆積として認められた。

- IX : BBO層。暗褐色ローム層。粘性、締りは共に強い。YLL層に比べ暗い色調であり、 $\phi$ 1～3mm大の白色スコリアが良く観察される。 $\phi$ 2～12mm大の赤橙色、灰色、黒色スコリアを中量含む。
- X : SC-1層。赤褐色スコリア層。粘性は弱いが、締りはやや強い。2～4グリッドでのみ確認した。 $\phi$ 2～10mm大の赤褐色スコリアを主体とし、若干の黒色スコリアを含む。2グリッドではレンズ状、ブロック状に堆積し、3、4グリッドでは安定した堆積状況が確認される。

- XI : BB1層。暗褐色ローム層。粘性、締りは共に強い。2・3グリッドで確認した。 $\phi$ 2～7mm大の赤色、黒色スコリアを小量～中量含む。BBO層のほうが若干暗い色調を呈する。
- XII : NL層。黄褐色ローム層。4グリッドでのみ確認した。粘性が強く、非常に硬く締まる。 $\phi$ 2～10mm大の黒色、青灰色スコリアを層中に均質に含む。また $\phi$ 20～40mm大のATをバッチ状に少量含む。ATは褐色～黄褐色であり、粒子が非常に細かい。

本調査地点は、北西へ舌状に突き出す丘陵末端部であり、緩やかな傾斜で安定した地形とみられたが、BBO層より上位の土層はいずれも縦りは弱く、国道1号線を挟んだ丘陵上部から流出したものが再堆積した可能性が高いものと考えられる。本調査地点は、遺跡の成因条件に適した安定した土層堆積は認められず、遺構、遺物は検出されなかった。

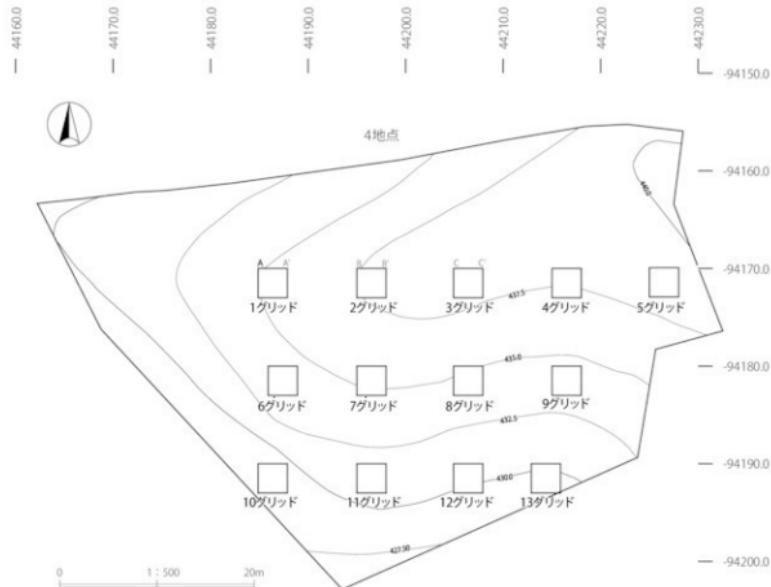
第14図 4地点全体図

山中城G遺跡は、縄文時代早期・中期の散布地として登録されており、本調査地点においても縄文時代早期・中期の遺構、遺物の存在が想定されていた。一次調査は遺構、遺物の広がりを確認するため、南西方向へ傾斜する斜面地に3m×3mのグリッドを等間隔に13箇所設定し、遺構、遺物の検出作業を行った。

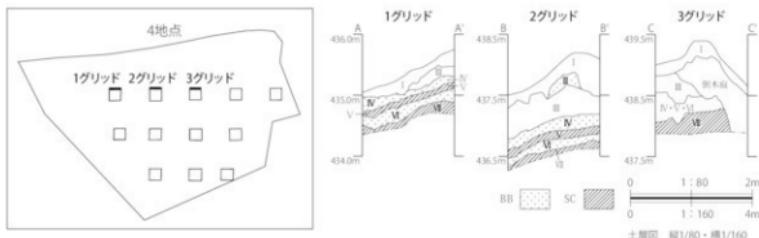
第15図 4地点土層柱状図

- I : 表土層。黒色～褐色の腐葉土を主体とした黒褐色土層。全体的に竹根、木根等の影響を受けており、粘性、締りは弱い。
- II : BB I 層。暗褐色ローム層。粘性はやや強く、締りは強い。2・7 グリッドで確認された。他のグリッドでは堆積は確認できない。φ 2 ~ 7mm 大の赤色、黒色スコリアを小量含む。

- III : NL 層。黄褐色ローム層。粘性はやや強く、非常に硬く締まる。φ 2 ~ 10mm の黒色、青灰色スコリアを層中に均質に含む。1 ~ 3 グリッド、6・7 グリッドで確認された。NL 層が観察されたグリッドでは高い頻度で小規模な断層が観察される。
- IV : BB II 層。暗褐色ローム層。粘性が強いが、締りは弱い。1 ~ 3 グリッド、6・7 グリッドで確認された。NL 層に比べ明度がやや暗い。φ 2 ~ 4mm 大の赤～赤褐色のスコリアを中量、黒色スコリアを小量含む。3・6・7 グリッドでは下層の BB III 層と混在して確認された。これは斜面地での堆積状況と小規模な断層によって引き起こされているものと考えられる。

- V : SC-II 層。暗褐色スコリア層。粘性、締りは共に弱い。1 ~ 3 グリッド、7 グリッドで確認された。φ 2 ~ 5mm 大の赤褐色～赤褐色、黄色スコリアが均質に入る。BB II・BB III 層と比べ明度が高い。帯状に約 3 ~ 15mm の厚さで堆積する。
- VI : BB III 層。暗褐色ローム層。粘性が強いが、締りは弱い。1 ~ 3 グリッド、6・7 グリッドで確認された。φ 2 ~ 7mm 大の赤褐色スコリアを多量に含む。BB II 層に比べ黑色度が強い。粘性は BB II 層より強く軟らかい感触を受ける。3・6・7 グリッドでは上層の BB II 層と混在して確認された。

- VII : SC-III 層。黄褐色スコリア層。粘性があり、コンクリートのように非常に硬く締まる。φ 5 ~ 20mm 大の黒色スコリアを層中に均質に含む。愛鷹山麓周辺の遺跡のような良好な堆積はしておらず、SC-III 層中の細分は出来ない。

本調査地点は、丘陵斜面地にあり、特に南方向に急傾斜するため、1 ~ 7 グリッドに限定して上部ローム層の堆積が認められた。また、3・6・7 グリッドでは、BB II・BB III 層が混在して確認された。これは斜面地による堆積状況と小規模な断層によって引き起こされているものと考えられる。本調査地点は、ZN 層上位の縄文時代の包含層、多数の旧石器時代の遺物が出土する YLU ~ YLL 層の堆積は認められず、遺構、遺物は検出されなかった。

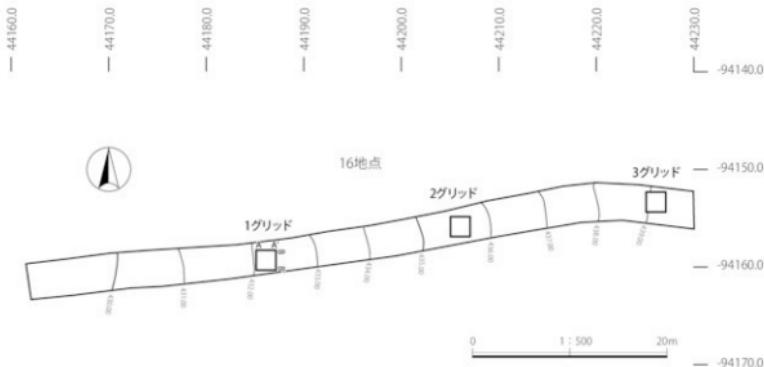
第16図 16地点全体図

本調査地点は、平成8年度に箱根旧街道石畳整備事業が行われた上長坂地区に位置する。バイパスと石畳が交差する部分については、ボックスカルバート工法が採用され、施工後に旧街道を復元する計画であったため、一次調査の前に石畳の移設作業を行った。これについては、「第6章 平成29年度事業 山中城G遺跡（16地点）箱根旧街道石畳復元整備事業」に詳しいため、そちらを参照していただきたい。石材を一次保管場へ搬出した後、想定される旧石器時代、縄文時代の遺構、遺物の存在を確認するため、2m×2mの一次調査グリッドを3箇所設定し、遺構、遺物の検出作業を行った。

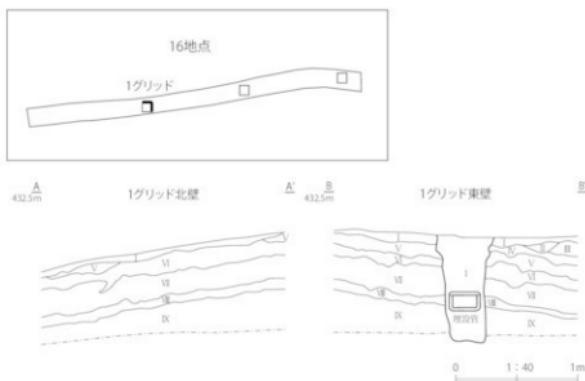
第17図 16地点土層断面図

- I : 昭和16年以降に埋設された通信ケーブルの掘り方理土。黄色・褐色ロームブロックを多量に含む。底面付近は碎石、セメントで固められる。
- II : 褐色砂質土層。粘性は弱く、やや綿まる。φ20～30mmの大いな小礫を少量含む。
- III : 黄色・褐色ロームブロックを少量含む褐色、砂質土層。粘性はやや強く、硬く綿まる。レンズ状に堆積する。
- IV : 褐色ローム土層。粘性はやや強く、硬く綿まる。

IV：褐色ローム土層。粘性はやや強く、硬く締まる。 $\phi$  1～2mm 大の橙色、白色、黄色、灰色スコリアを少量含む。

V：黄褐色ローム層。粘性はやや強く、硬く締まる。 $\phi$  1～3mm 大の赤色スコリアを中量含む。

VI：黄褐色ローム層。粘性はやや強く、硬く締まる。 $\phi$  1～3mm 大の白色スコリアを多量に含む。 $\phi$  1～2mm 大の青灰色、黒色、橙色のスコリアを少量含む。

VII：黄褐色ローム層。粘性はやや強く、硬く締まる。黒色マンガン粒を少量含む。

VIII：褐色砂質土層。粘性はやや強く、硬く締まる。 $\phi$  2～4mm 大の赤褐色スコリアを少量含む。

IX：黄褐色ローム層。断层面に沿ってグラウト化しており、下位は暗灰色ロームとなる。粘性はやや強く、硬く締まる。

本調査地点は、全てのグリッドで上部ローム層は確認できず、石畳北側上位の法面において三島バミスと考えられる橙色の軽石を含む中部ローム層の堆積を確認した。このため、本調査地点で確認された土層は中部ローム層下位にあたるものと判断されるが、鍵層が確認されないため具体的な層名については不明であった。また、掘削作業を行った各グリッドでは旧通信省が敷設したと考えられる通信ケーブル埋設管（以下陶製トラフ）を検出した。この陶製トラフは、長さ 53.1cm、幅 25.9cm、厚さ 15.7cm で蓋部と胴部を組み合わせ、これを連続させる形で埋設されていた。蓋中央部には製造スタンプ『杉江製陶所 実用新案 296609 号△第三』と押印されており、実用新案登録番号から愛知県知多郡武豊町に所在する『杉江製陶所（現杉江製陶株式会社）』で製作されたものと判明した。杉江製陶株式会社に問い合わせをしたところ、昭和 16 年に陶製トラフ接続部改良で実用新案登録されているとのことであった。また、使用方法については蓋板、胴部が一体で整形焼成されたものを埋設時に蓋板と胴部を打ち割って分離し、胴部を連結してケーブルを敷設した後に蓋を被せる形で埋設することであり、現在でもこの工法が採用されている場所もあるとのことであった。この陶製トラフが埋設された時期は、実用新案が登録された昭和 16 年以降であること。箱根旧街道石疊の各所には旧通信省の石柱が現存しており、この通信省は昭和 20 年に通信院となるが、昭和 21 年より再び通信省となり、郵政省、電気通信省に分離される昭和 24 年まで存在すること。既刊の箱根

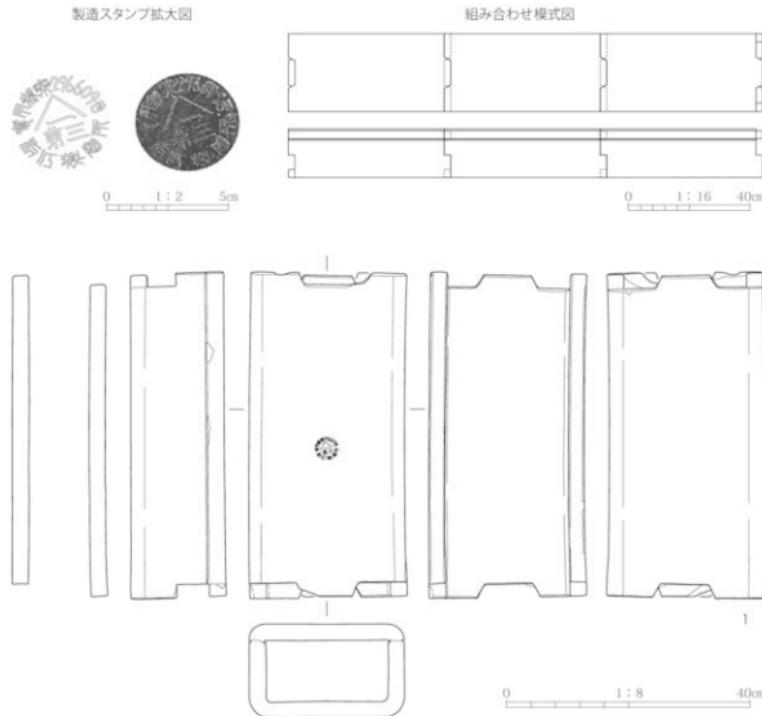
第18図 16地点出土遺物

種図番号	図版番号	出土場所	種別器種	長 (cm)	幅 (cm)	厚 (cm)	重 (kg)	備考
第18図	1	図版13	2グリッド	陶製トラフ	53.1	25.9	15.7	18.15 「山一第三 杉江製陶所 実用新案 296609号」スタンプあり

旧街道整備事業報告書には、「子供の頃、兵隊さんが石畳の下に通信ケーブルを埋めるのを見に行った」、「昭和15年頃戦争中の通信網の安全を図るために、旧街道の下にケーブルを埋設した」等の聞き取り調査の記録があること。また、『常滑の陶業百年』によれば、全国の陶管生産量のピークが昭和17年にあり、「昭和18年、19年頃になっていざれの都市にも管路式を採用し、陶製電線管の全盛時代を築いた」との記載があること。以上のことから、この通信ケーブルの埋設時期については、昭和16年から太平洋戦争が終結する昭和20年までの間に限定され、昭和16年から昭和19年頃に埋設された可能性が高いものと考えられる。本調査地点は、旧石器時代、縄文時代の遺構・遺物の存在は確認されなかったが、稀少な産業遺構・遺物が発見された事は大きな成果と考えられる。

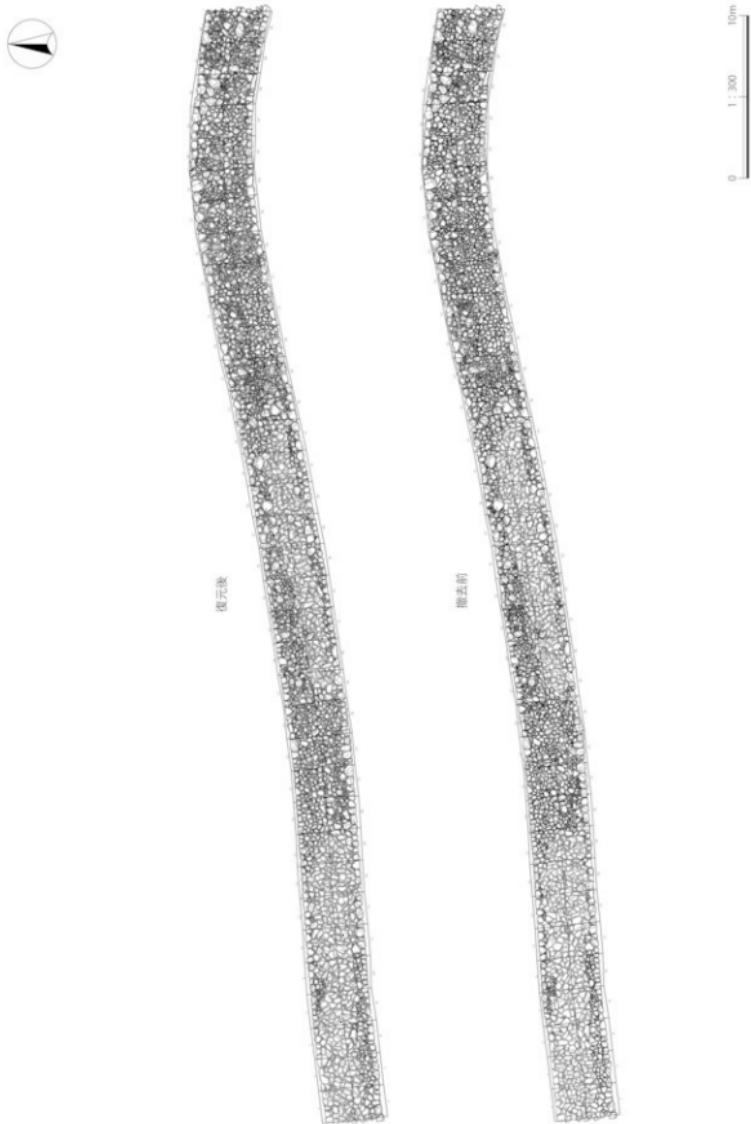
第22図 石畳復元比較全体図

復元作業区間約70mでは8月24日から下層路盤として碎石を100mm敷設し、その上に基礎となる70mmの均しコンクリートを打設した。移設作業の際に使用したNo.1～70までの約2m×2mグリッドを9月1日に再設定し、さらに復元位置を固定するために縁石の外縁に沿う形で型枠の設置作業を行った。均しコンクリートの乾燥を待って、9月5日から石畳の復元作業を開始した。復元は標高の高い東側から西側に向けて既存の石材を番号順に敷き並べ、石畳本来の形状に戻すことが前提である。そのため平成24年にSfM (Structure from Motion) を用いて作成した3次元データとオルソ画像を電子平板に展開し、座標を特定しながらグリッド毎に縁石から内側へ向かって石材を敷き並べた。そして石材の欠落や破損によって間隔が広く空いている個所は、根府川石を充填した。9月12日には文化庁主任文化財調査官佐藤正知氏の現地視察があり「予想以上の復元整備レベルである」との高い評価をいただいた。また目地の色モルタルは着色剤の色と配合比率を変えた6パターンを準備して、周辺の土壌と最も色調の近い組み合わせを採用したが、施工後は全体に赤みの強い発色となった。10月26日、石張工と目地詰めだけで実労37日、延べ205名が作業に従事した、石畳約70mの復元工が終了した。その後UAVを用いた航空写真撮影、デジタルカメラ、6×7判フィルムカメラを用いた地上撮影、仮設搬路の撤去工、周辺の環境整備工を行った後、12月5日に三島市検査課の完了検査を受けて復元整備工事を完了した。

山中城G遺跡（16地点）は、平成8年度実施された「東海道歴史のふるさとづくり推進事業に伴う箱根旧街道石畳整備事業・上長坂地区」にあたる。今回の復元整備事業では平成8年度の整備方針に倣いつつ、3次元データ等の最新の技術を活用し、可能な限り移設前の状況に近づけるよう復元整備を行った。しかし、こぶし大の風化の著しい石材の中には下部に施したウレタンペイントが剥落し、個体番号が不明瞭になったものや、座標通りに復元しても石材のわずかな傾きの違いで隣接する石材と接してしまい元位置にうまく収まらない石材が多数あり、何度も取り外しては据え直すという作業を繰り返し、無事に復元作業を完了することが出来た。

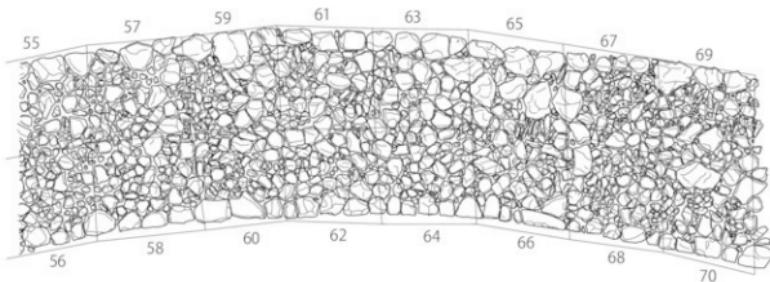
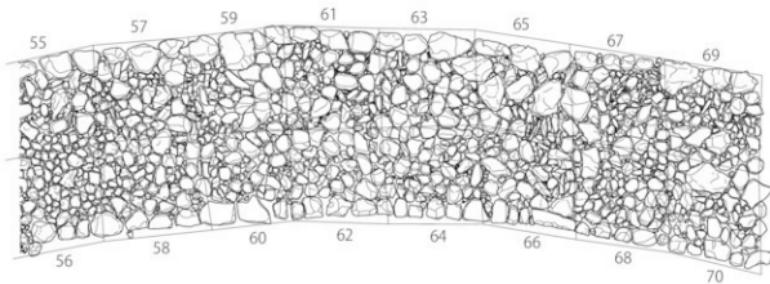
第27図 石畝復元比較図(5)

復元後

撤去前

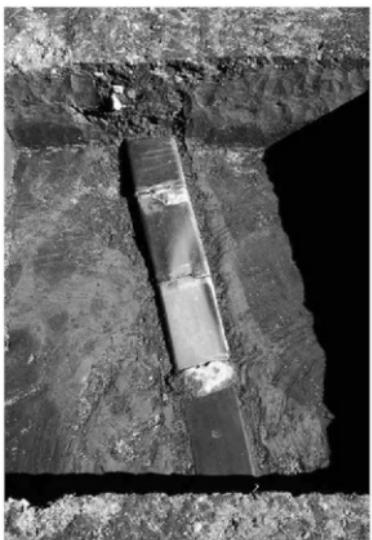
1. 16 地点 2 グリッド陶製トラフ検出状況（西から）

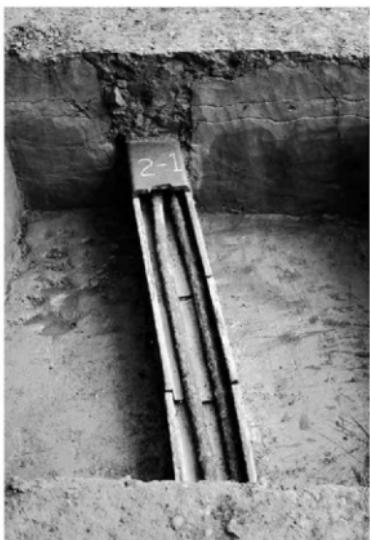
2. 16 地点 2 グリッド埋設ケーブル検出状況（西から）
