沖縄県戦争遺跡詳細分布調査（I）

－南部編－

沖縄県立埋蔵文化財センター

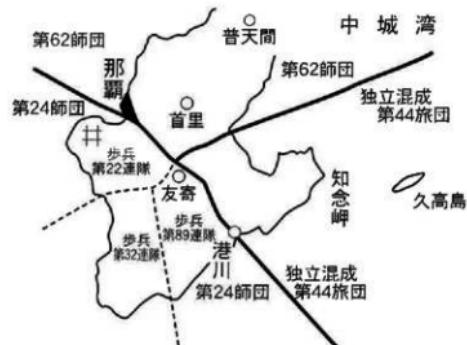
1945年2月～3月末の沖縄本島配備要図

が大幅に変更されることになった。本島南部には、米軍の上陸予想地点とされる具志頭村港川と糸満を囲むように陣地が構えられ、海上挺進隊も配備された。内陸部には軍需物資を補給する糧秣・兵器廠部隊や病院部隊が置かれた。知念半島を中心に第62師団の一部、喜屋武半島を中心に第24師団が主に配備され、南風原には沖縄陸軍病院が置かれた。1945年に入つてからも部隊配置は変更を重ね、2月になると、第62師団は首里周辺に移動し、替わって知念半島には独立混成第44旅団が中部から移駐した。

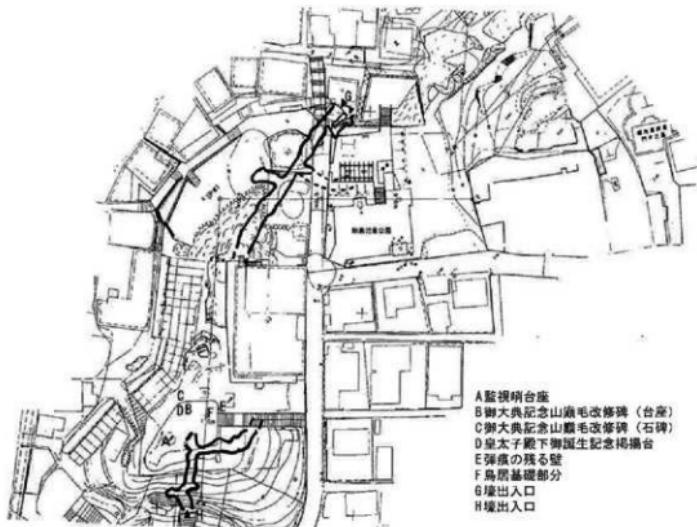
第1図 山嶺毛戦争遺跡群平面構造図

山巓毛戦争遺跡群は、糸満市字糸満新組地内にある山巓毛と呼称される海拔約20mの丘陵の頂上から中腹にかけて所在する。山巓毛戦争遺跡群には、御大典記念山巓毛改修碑、国旗掲揚台、鳥居基礎部分、監視哨台座部分、軍陣地壕が残っている。

御大典記念山巓毛改修碑は、台座部分は往時の場所に残されているが、石碑部分は台座後方に転落し横たわっている。石碑は米軍上陸後、攻撃目標になるとして、第24師団によって台座から切り離されたようである。

- A監視哨台座
- B御大典記念山嶺毛改修碑（台座）
- C御大典記念山嶺毛改修碑（石碑）
- D皇子殿下御誕生記念掲揚台
- E弾薬の残る壁
- F馬鹿基礎部分
- G塹出入口
- H塹出入口

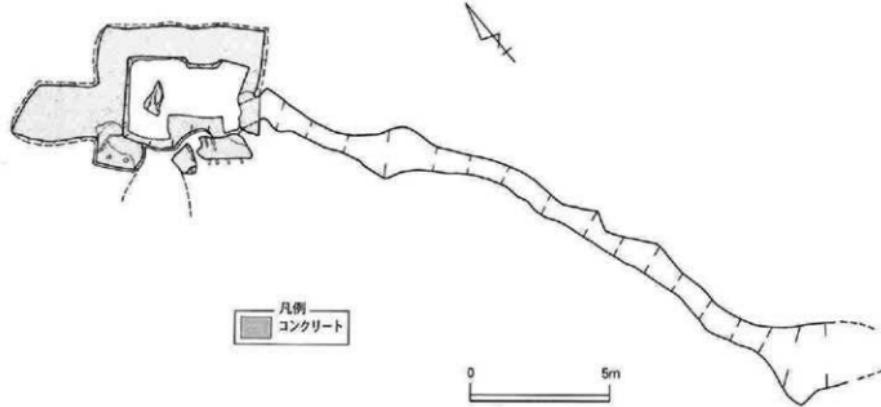
第2図 与座第24師団トーチカ跡平面構造図

現状：トーチカ跡は、天井部が破損し、陣地壕の奥は落盤がはげしい。

主な遺構：トーチカ、交通壕、陣地壕

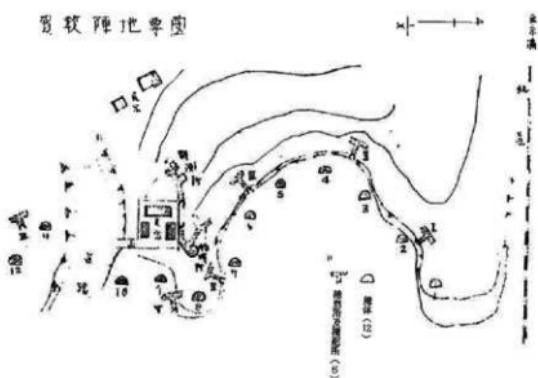
第4図 賀数陣地要圖 防衛庁防衛研究所図書館蔵「陣中日誌 独立迫撃砲第九中隊」1945年 より

賀数陣地要圖

独立迫撃砲第9中隊は、本部を糸満市に置き陣地構築を行っていた。第9中隊は、糸満市座波、豊見城村小禄、宜野湾市我如占、嘉数で陣地構築を行っている。1945年1月7日時点での座波の陣地において破壊体が12カ所と計画通り完成しており、交通壕、観測所はそれぞれ20～25%完成していた。

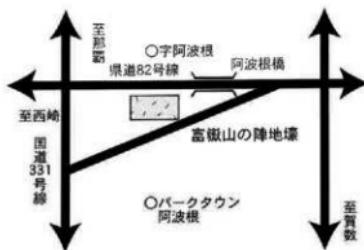
遺跡付近の見取図

壕内には通路部分と石積みによって構築された棚状の造構がある。また、最奥部周辺には床面を削って造られた階段、当時の坑木痕と思われる炭化木等が確認できる。

富嶽山の周辺には、歩兵第32連隊の歩兵砲部隊が対戦車用の陣地を構えており、富嶽山は、その中心にあった歩兵砲部隊の陣地壕であった。

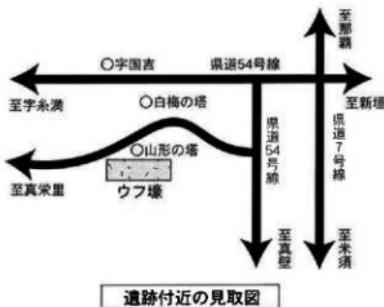
ウフ壕は、糸満市字真栄里集落の東側丘陵中に所在する。壕は貫通しているが、上砂の堆積、落盤により通り抜けるには困難な状況である。

ウフ壕は、自然壕であったものを真栄里住民が避難壕として活用するために整備を行った。米軍上陸後もあり真栄里住民はこの壕には入っていないかったが、砲爆撃が激しくなってきた1945年5月頃からこの壕を利用し始めた。

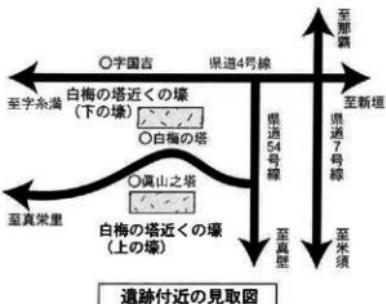
白梅の塔近くの壕は、糸満市字真栄里の田原屋取集落から東に所在する。白梅の塔近くの壕は、上の壕（眞山之塔後ろの壕）と下の壕（白梅之塔の壕）からなる自然の洞穴である。下の壕は「白決の壕」とも呼ばれている。

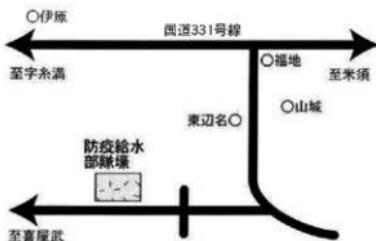
跡跡付近の見取図

防疫給水部隊本部壕は、字上里集落の西側の山林中に立地する。洞穴は縦穴の自然洞穴で、深さは十数mに達する。壕開口部から壕内底の一一番浅い部分までの深さが約8.5mを測る。洞穴の縦断面形はフラスコ状を呈する。その一番浅い部分に約1m前後の高さまで石が積み上げられて、安定した足場を形成している。壕内には複数の横穴が縦横に掘られている。また、壕内には多数の軍靴が散乱している。長さが5cm前後の四角柱形の乾電池や人骨、碗、壺、甕なども見られる。壕内の一角には黒い煤がこびりついた跡が確認される。壕開口部脇には慰霊碑が建立されている。

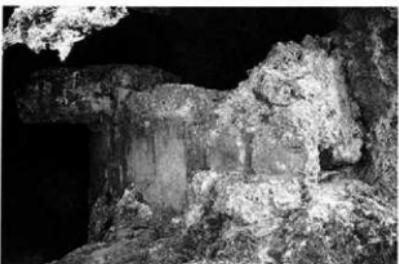
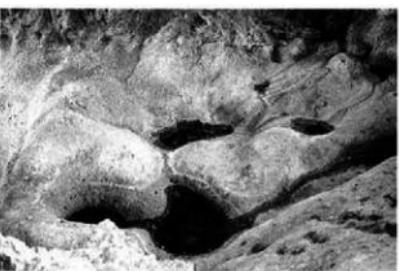
鉄筋コンクリート製で、現在では左右の側壁部分と床面が岩壁にへばり付くように半うじて残されている状態である。外面部は波打ち際に面し、トーチカから陸地側床面はデコボコの岩場に約10m四方程度のコンクリートを敷き詰めた空間が残されている。

残存部分から推測されるトーチカの室内空間は高さ約1m、奥行き約2.5m、幅約6mである。外面部のコンクリートの厚さは約90cm程度である。トーチカ天井から岩穴天井部までの上部空間と床面から岩場までの下部空間は、コンクリートで固められていたと考えられる。

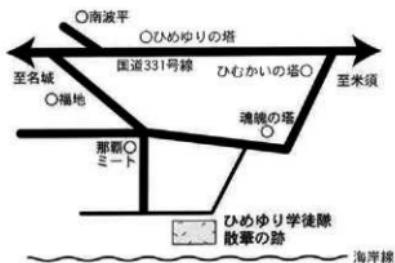
跡付近の見取り図

字上里にある糸満市・豊見城村清掃施設脇の農道を海岸まで下ると、海岸の岩場に出る。その左手にあるコンクリートの細い道を行くと「ひめゆり学徒隊散華の跡」と記された石板のある岩場に突き当たる。すぐ近くには波打ち際が迫る。

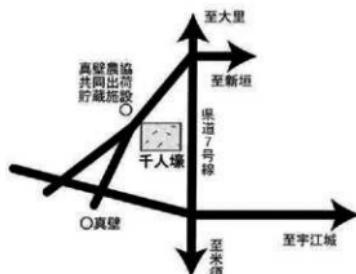
遺跡付近の見取図

真壁集落の北東側はすれに位置する自然洞穴であり、塙へ向かう途中の広場には万華の塔と砲兵山吹の塔が建立されている。千人塙入り口内部に付近は大きな空間が広がっており、天井も高い。収容可能な人数も数百名程度かと推測される。ここには日常生活で用いる雑器（碗・皿・壺・甕など）が多数散乱している。さらに、先へ進むと小規模なホールを細い通路で連結したような構造となっており、急に天井が低くなり、かがんで歩かなければならぬ状態となる。

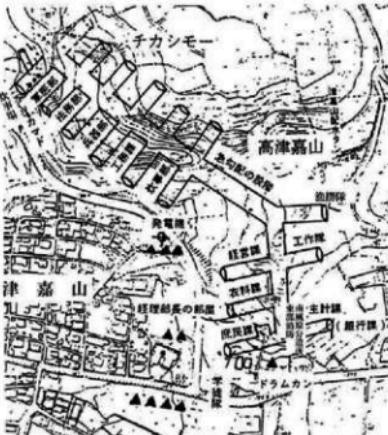
第9図 建立山軍指令部構概念図

第32軍創設当初、軍の司令部は那霸市安里の養蚕試験場内にあった。1944年夏頃から南部地域の住民を徴用し、壕掘り作業を開始した。壕掘り作業は24時間体制で、ツルハシやスコップを使用して行われた。司令部壕は、一本の主抗に数本の副抗がつながっていた。

しかし、津嘉山司令部壕は、壕の強度の問題や司令部として戦場全体を把握できる場所にはないことから第32軍司令部の候補から外され、首里に新たに司令部壕を構築し始めた。津嘉山司令部壕には、経理部のみが置かれた。本壕を第32軍が使用したのは、首里から撤退する時の5月27日から5月29日のみであった。

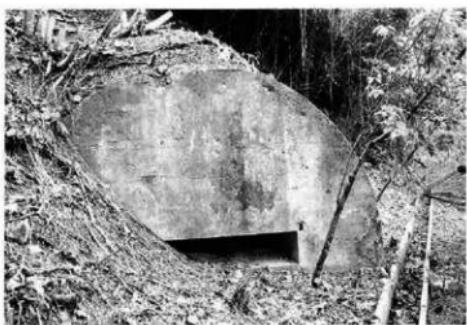
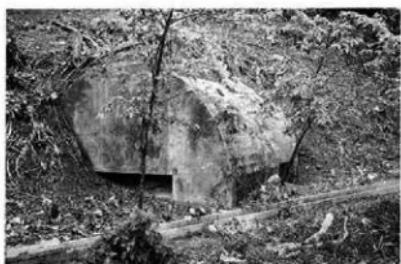
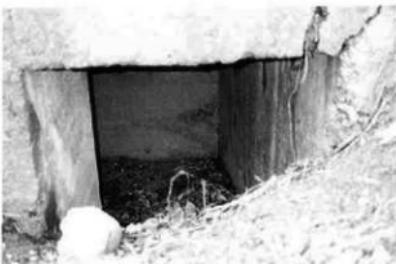
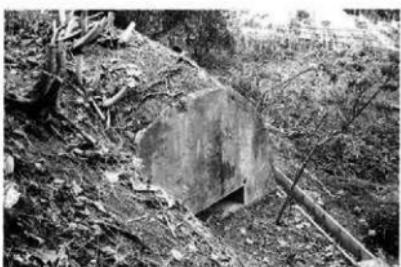
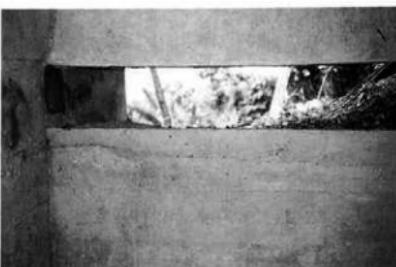
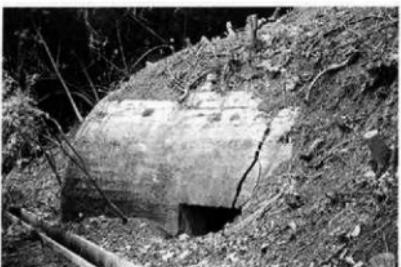
板良敷トーチカ跡

現状：丘陵斜面下端部にあるため、崩落した土砂でトーチカの半分近くが埋没。隣接する農地の物置小屋として利用されている。

トーチカ跡はコンクリート製で蒲鉾形を呈する。トーチカ跡の構造は、長さ約3.64m、幅約4.0m、室内床面から天井の天端部分が約2.37mを測る。コンクリートの厚さは平均1m程度で、頑丈な造りとなっている。室内と室外との高低差からすると、かなり土砂で埋没していることが推測される。

トーチカ跡の外壁には機銃掃射による弾痕の跡が残っている。

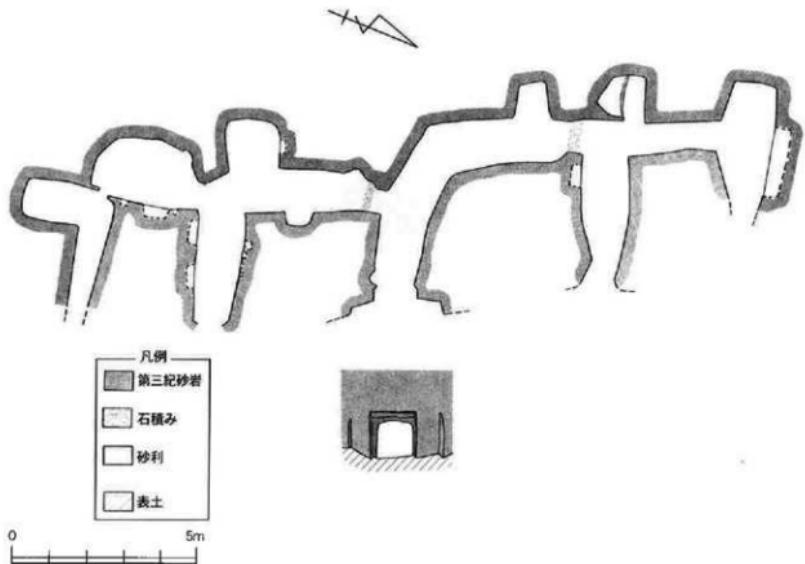
第12図 佐敷の役場壕平面遺構図及び立面図

佐敷の役場壕の詳細な使用目的は不明であるが、具志頭村などの役場壕と同様に書類等の保管場所として利用していた。

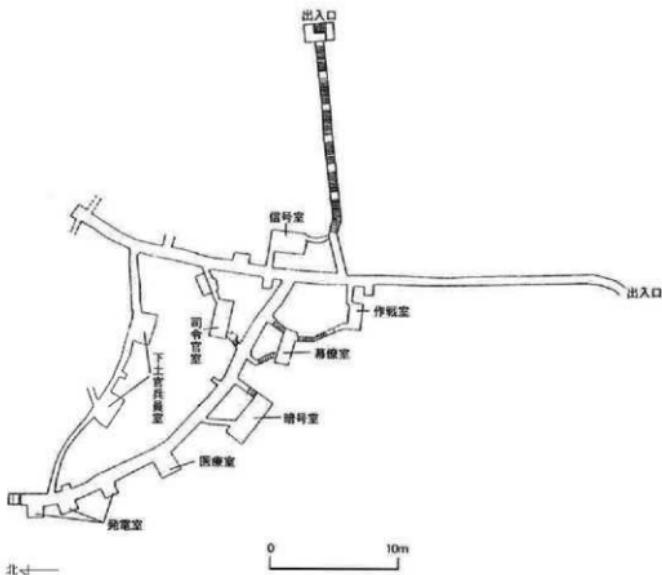
第13図 旧海軍司令部壕平面造構図

所在地：豊見城村字豊見城236-1番地
立地（標高）：丘陵頂上部（約70m）
形態：人工壕
種別：海軍司令部壕
現状：観光目的に1970年修復された。
保存状況：（財）沖縄観光コンベンションビューローが管理している。壕総延長450mのうち275mが公開されている。公園整備により、周辺にあった壕が破壊された。
築造者：第226設営隊・山根部隊
築造年月日：1944年8月～12月頃
戦時中の使用状況：海軍沖縄根拠地隊司令部壕
主な遺構：司令官室、作戦室、幕僚室など

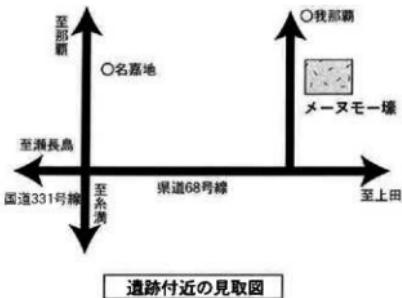
メーヌモー塹

所在地：豊見城村字我那覇565-2番地ほか
立地（標高）：小高い丘の下端部（約8m）
形態：人工塹
種別：住民避難壕
現状：内部はほぼ当時のまま、塹口は上砂などで埋まりかけている。
保存状況：原野に放置されている。
築造者：我那覇住民
築造年月日：1944年10月以前
戦時中の使用状況：住民が避難壕として使用。
主な遺構：人工的に掘られた横穴遺構

集落南端の民家の横にあり、切り立った第三紀砂岩（ニービ）の小高い丘の下端部に3カ所横穴式に構築された壕である。幅約1.5m前後、高さ約1.3m奥行きは2~4m程度である。断面形状は蒲鉾状を呈する。現在、塹口は雑草や上砂などが投げ込まれており、ふさがりかけている。

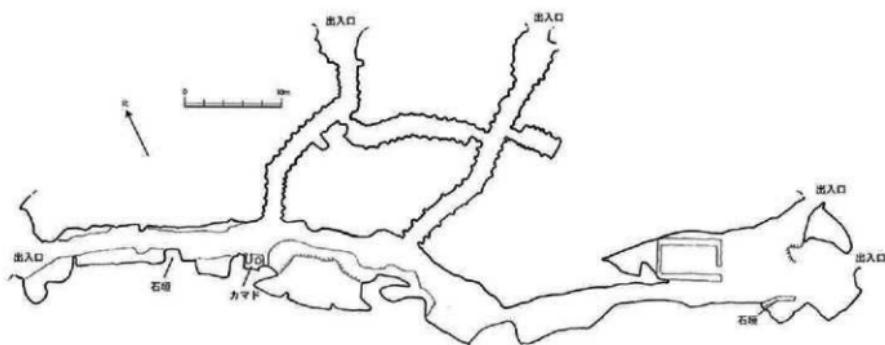
第15図 クラシンジョウの壕平面造構図

クラシンジョウの壕は、具志頭村字具志頭須武座原地内に所在する。具志頭城跡のある岩山の側面部分にある自然洞穴と構築した壕でできている。自然洞穴部分にはカマド跡を残す炊事場や石積みで囲った区画部分が数ヶ所確認される。

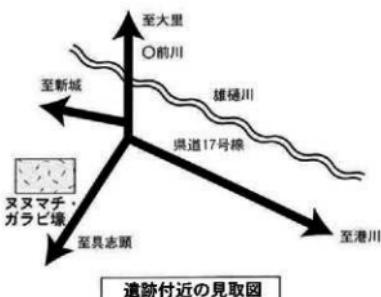
ヌスマチ・ガラビ壕

現状：ヌスマチガマ側は土砂の流入がある。

主な遺構：銃眼、井戸、カマド跡など

ヌスマチ・ガラビ壕は、具志頭村字新城の東側丘陵中に位置する全長が約500m以上ある自然洞穴である。この壕は、西側の出入口がヌスマチガマ、東側の出入口がガラビ壕と呼ばれている。この一帯は自然洞穴が多数存在する地域である。

この壕は、第24師団第1野戦病院の新城分院として利用されたが、それ以外に陣地としても利用されていた。本壕周辺には、陣地壕跡、塹壕跡、砲座跡、銃眼跡が残っている。

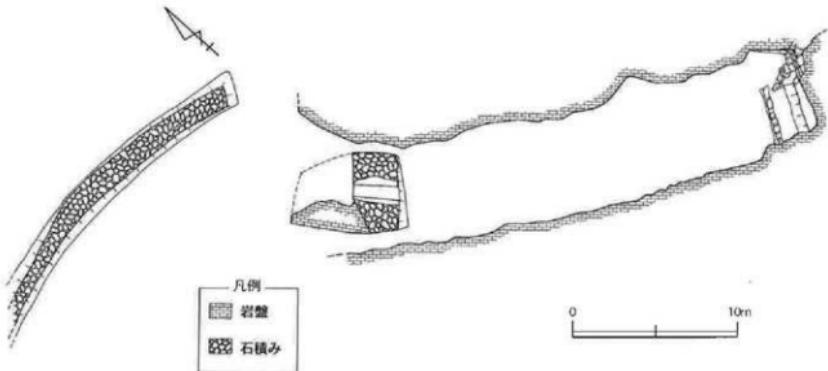
第18図 大里城跡砲座跡平面遺構図

戦時中の使用状況：重砲陣地として首里方面に砲座を向けていた。

主な遺構：塹内部に石積み・階段。塹北側に築造された平坦部。

大里城跡砲座跡は、与那原町雨乞森（標高135m）から大里城跡に繋がる丘陵の大里城跡側北面中腹に構築されている。

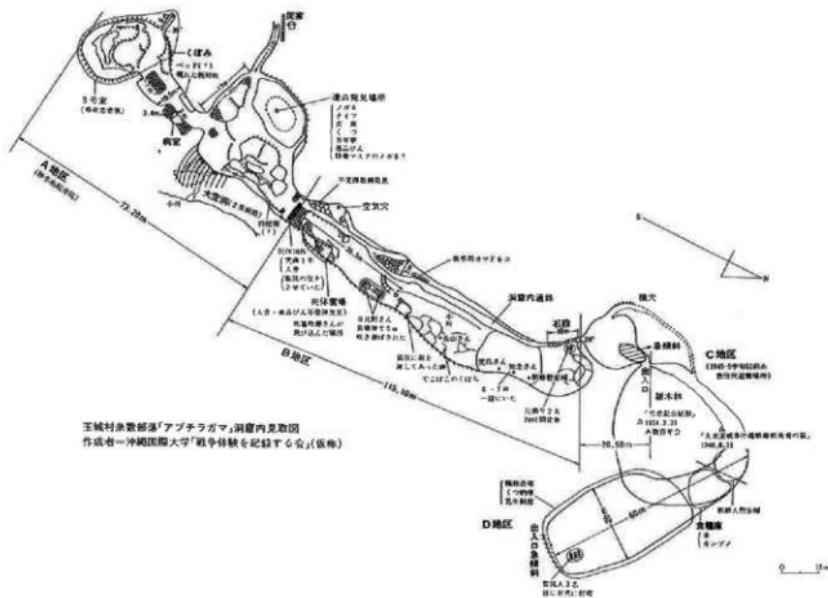
第19図 系数壕平面構造図

米軍上陸後、美田部隊は数名の糧秣監視兵を残し、首里戦線へと移動した。4月末からは沖縄陸軍病院糸数分室として使用され、軍医3名・看護婦3名・衛生兵数名・ひめゆり学徒16名が南風原の陸軍病院から移動し、治療・看護にあたった。塹内の電灯は撤去され、灯りはろうそくや豚油によるランプが使われた。多いときには600名～1000名近い患者がいた。医薬品は不足し、脳症患者や破傷風患者は、塹内の最奥部に「隔離」されたと言われている。5月25日、撤退命令が出され、病院関係者は糸満市伊原の第一外科塹へと移動した。残された患者には青酸力りが配られた。

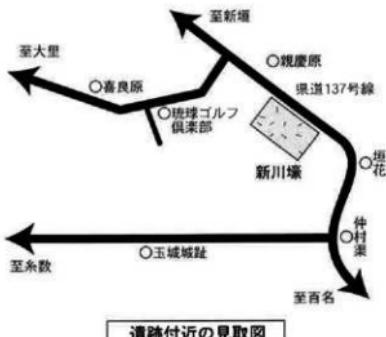
主要な遺構：塙内部には上部が平坦に整形された石積み遺構がある。

親慶原交差点から南東へ約300mほど、琉球ゴルフリゾート内の北側の一角に開口部がある。字仲村渠の拝所となっている「新川」の祠が開口部付近の外側にあり、湧水地点がその内側にある。この洞穴は西から東へと続く長大な洞穴である。洞穴内には小川も流れている。「新川」の湧水地点から洞穴内を東に約50mほど行った所に、石積み遺構が残存する。周辺には日用雑器類が散乱しており、沖縄戦当時住民避難塙として利用されたが詳細は不明である。

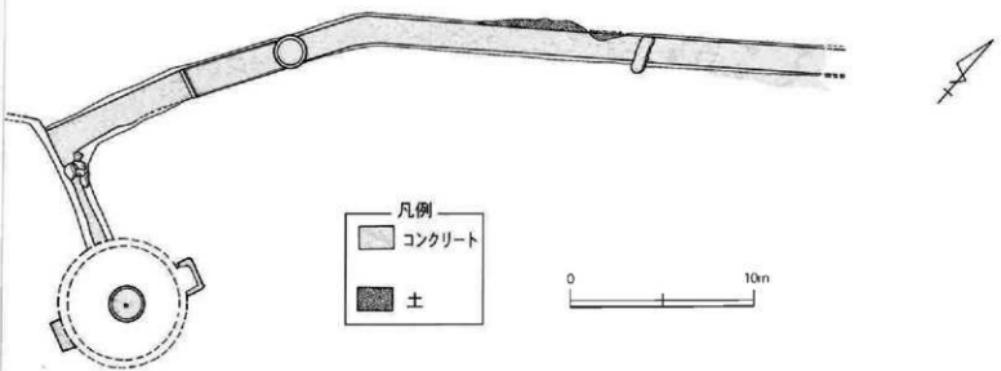
第22図 ウローカー砲台跡平面造構図

この砲台跡には、吉岡隊陣地壇に配備されていた重砲兵第7連隊第2中隊が12糰速射加農砲を装備し設置していたと思われる。この部隊は4月上旬、米軍艦船に対して砲撃をした。この反撃として米軍に集中攻撃を加えられ、砲が破壊され使用不可能となった。

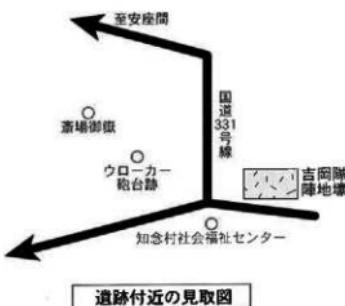
知念村字久手堅チジ原地内に所在する。知念崎内の丘陵頂上部に構築された人工壕である。
