# 仙 台 城 跡

(仮称)公園センター建設に係る追廻地区第4次～第6次発掘調査報告書

仙台市教育委員会

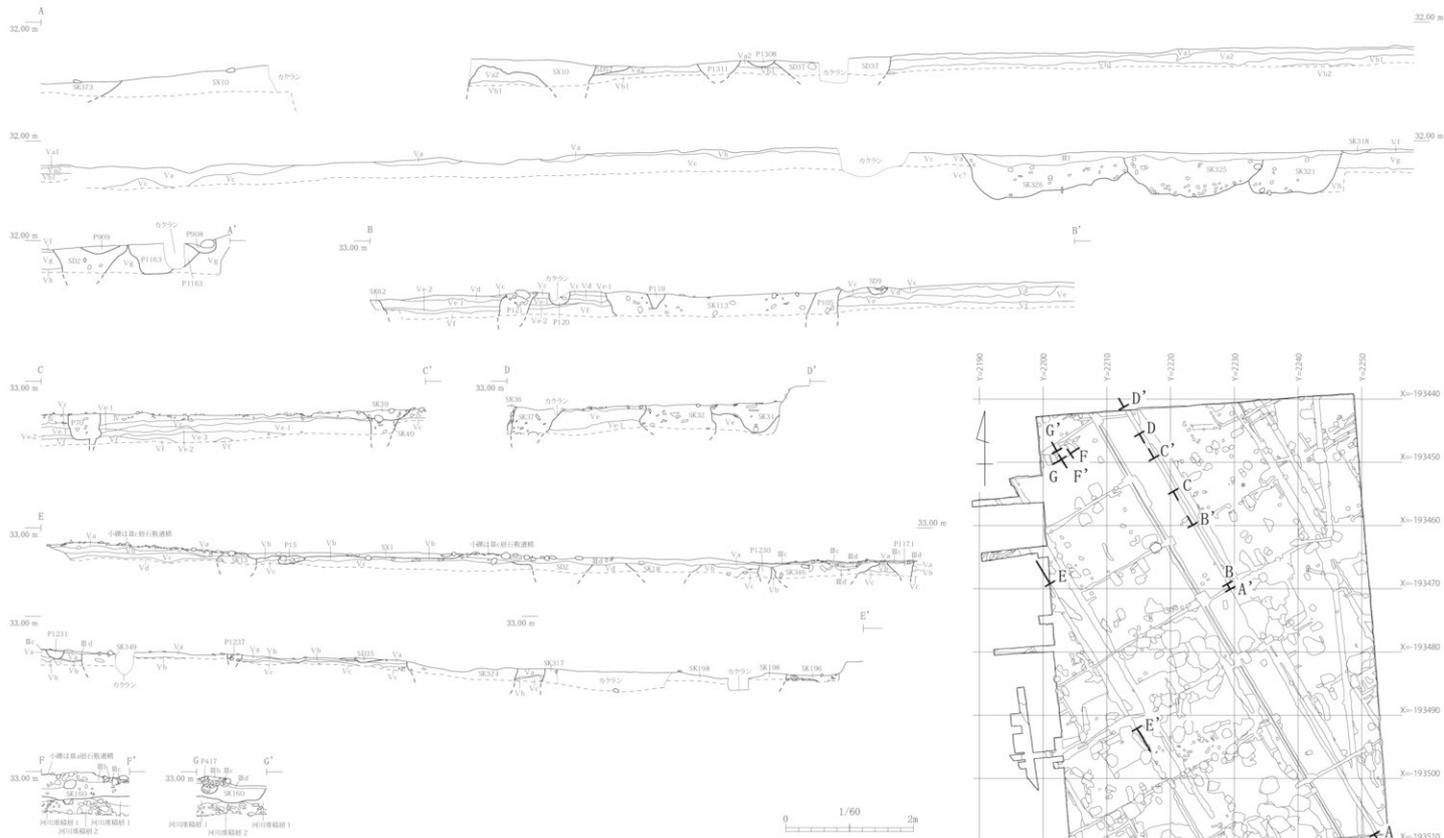
第13図 基本層序

- Ⅴe層 黄褐色シルトの自然堆積層である。鉄分を多く含む。層厚は10～30cmである。
- Ⅴf層 にぶい黄褐色粘土質シルトの自然堆積層である。層厚は20～30cmである。
- Ⅴg層 黒褐色粘土の自然堆積層である。Ⅴf層に比べ色調が暗く、粘性が非常に強い。層厚は30～40cmである。
- Ⅴh層 にぶい黄褐色シルトの自然堆積層である。砂粒をやや多く含み、一部にややグライ化している。層厚は20cm以上である。

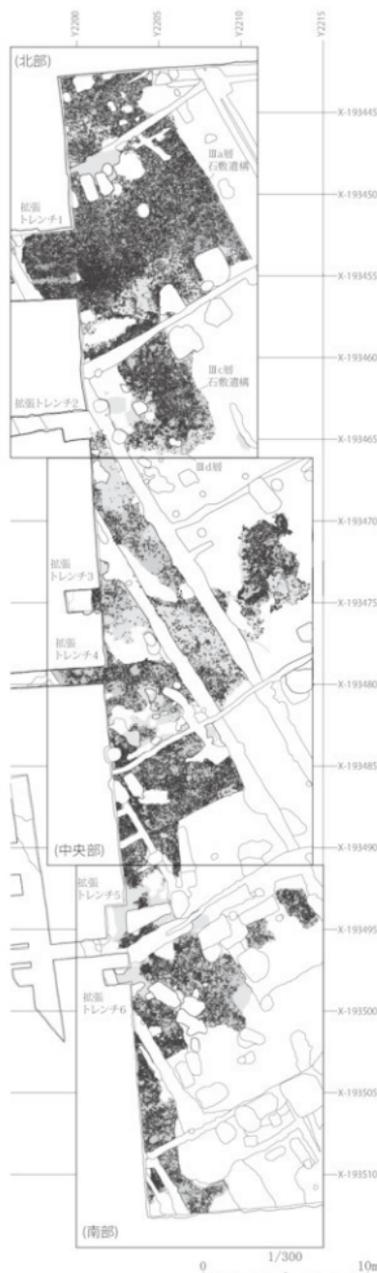
第17図 石敷遺構(全体)

【出土遺物】掘り込みは行っていないが、石敷き中から瓦115点、陶器9点、磁器13点、瓦質土器1点、金属製品5点が出土した。

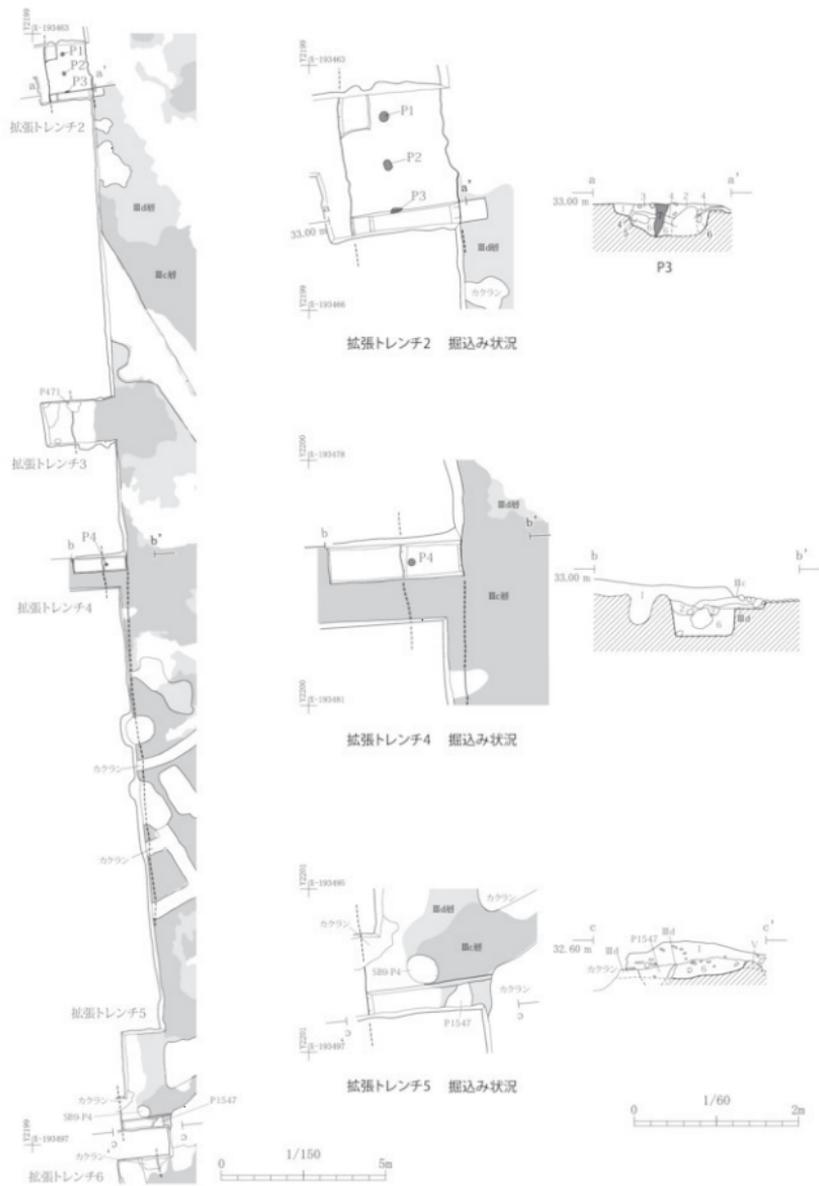
第 34 図 2号壩跡 (1)

遺構の掘り込みは西端から約1.5mの地点で行った。遺構上部が大きく削平されているため、掘り方上部の形状等は不明であるが、遺存する壁面下部においては壁が垂直気味に立ち上がる。

遺構	層位	土色	土性	特徴	備考
SA2	1	10YR3/3 暗褐色	シルト	径30cm以内の円礫を多量、径1cm以内の灰黄褐色シルトブロックを少量、炭化物を微量含む	—
	2	10YR4/3 に近い黄褐色	砂質土	径10cm以内の円礫を含む	—
	3	10YR3/3 暗褐色	粘土質シルト	径1cm以内の近い黄褐色シルトブロックを少量、炭化物粒子を微量含む	—
	4	10YR4/4 褐色	砂質シルト	径10cm以内の灰黄褐色シルトブロック、径5cm以内の円礫を含む	—
	5	10YR1/2 黒色	粘土質シルト	径1cm以内の黒色粘土質シルトブロックを少量含む	—
	6	10YR4/2 灰黄褐色	シルト	径15cm以内の円礫を多量、炭化物を微量含む	—
	7	7.5YR3/2 黒褐色	シルト	径1cm以内の灰黄褐色シルトブロック・径3cm以内の円礫を少量、炭化物を微量含む	P3(柱断面)
SA2P1・2・4	1	7.5YR3/2 黒褐色	シルト	径1cm以内の灰黄褐色シルトブロック・径3cm以内の円礫を少量、炭化物を微量含む	柱痕跡

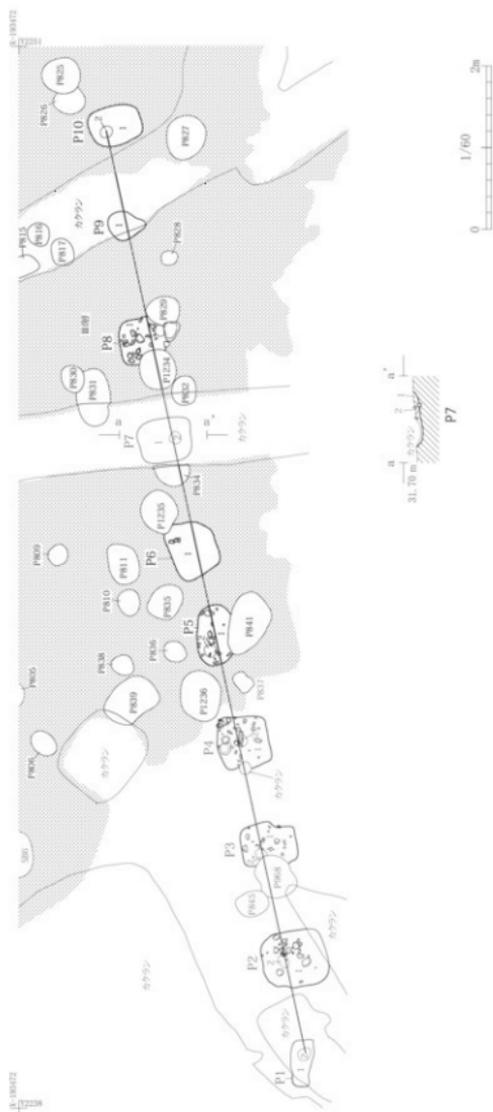
第37図 4号堀跡

〔規模と構造〕規模は確認長で12.1m、方向はN-68°-Eで直線的に延びる。掘乱内に位置するP7を掘り込んだところ、掘り方の深さは残存の良好な確認面から29cmで、底面はほぼ平坦で、掘り方埋土はブロック土が主

遺構	層位	土色	土質	特徴	備考
SAA P1	1	2.5Y5/2 暗灰黄色	砂質シルト	径5.0cm以内の黒褐色シルト・フロッカ・径10.5cm以内の白色粘土を多量、径20.0cm以上の円礫を少量含む。	—
	2	2.5Y5/2 暗灰色	砂質シルト	径3.0cm以内の黒褐色シルト・フロッカ・径10.5cm以内の白色粘土を少量含む。	柱廻跡
SAA P2・5・8	1	10YR3/1 黒褐色	砂質シルト	径5.0cm以内の黒褐色シルト・フロッカ・径10.0cm以内の円礫を少量含む。	—
	2	10YR3/1 黒褐色	砂質シルト	径3.0cm以内の黒褐色シルト・フロッカを少量含む。	柱廻跡
SAA P7	1	2.5YR4/2 オリーブ褐色	砂質シルト	径1.0cm以内の黒褐色シルト・フロッカを含む。	—
	2	2.5YR4/2 暗灰色	砂質シルト	径1.0cm以内の黒褐色シルト・フロッカ・径1.0cm以内の白色粘土を少量含む。	柱廻跡
SAA P6・9	1	2.5YR4/1 黄灰色	砂質シルト	径5.0cm以内の黒褐色シルト・フロッカ・径2.0cm以内の黒褐色シルト・フロッカを少量含む。	—

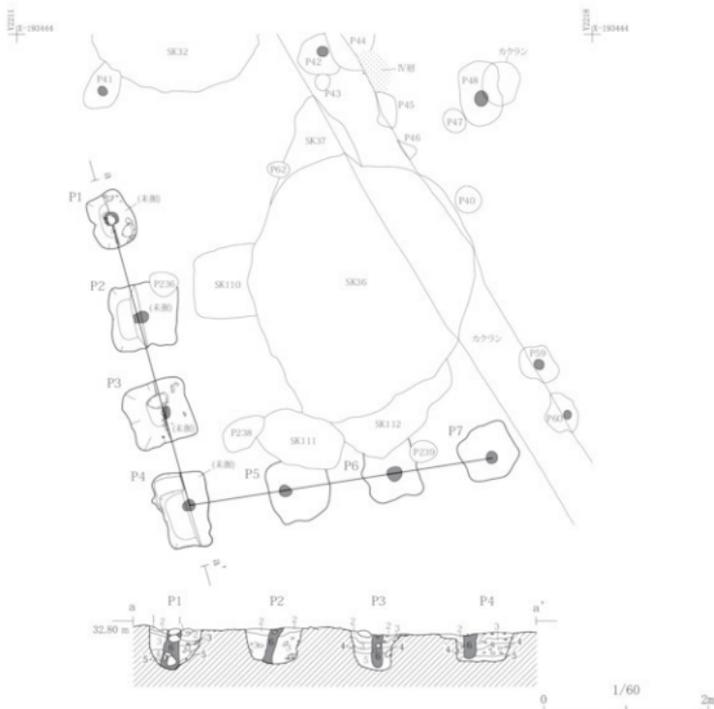
第40図 7号堀跡

[位置と重複関係] 調査区の東側、X10～11・Y7～8グリッドに位置するL字に屈曲する柱穴列による堀跡である。確認面はIV層である。柱列は直角ではなく僅かに開くことから、建物跡の一部ではなく、堀跡と判断した。主要な遺構との重複関係はないが、井戸状となる土坑のSK36の南西部分を囲うように位置する状況が見られる。並行間

遺構	層位	土色	土性	特徴	備考
SA7P1～7	1	10YR3/3 暗褐色	砂質シルト	径2cm以内の灰黄褐色シルトブロックを少量、径5cm以内の門礎を含む	—
	2	10YR4/3 に、黄褐色	砂質シルト	径2cm以内の灰黄褐色シルトブロックを少量、径3cm以内の門礎を含む	—
	3	10YR5/3 に、黄褐色	砂質シルト	径5cm以内の灰黄褐色シルトブロックを多量、径3cm以内の門礎を少量含む	—
	4	10YR3/4 暗褐色	砂質シルト	径2cm以内の灰黄褐色シルトブロックを少量、径5cm以内の門礎を含む	—
	5	10YR4/2 灰黄褐色	砂質シルト	径5cm以内の暗褐色～灰白色シルトブロックを多量、径8cm以内の門礎を少量含む	—
	6	10YR3/2 黒褐色	砂質シルト	径12cm以内の門礎を含む	柱礎跡

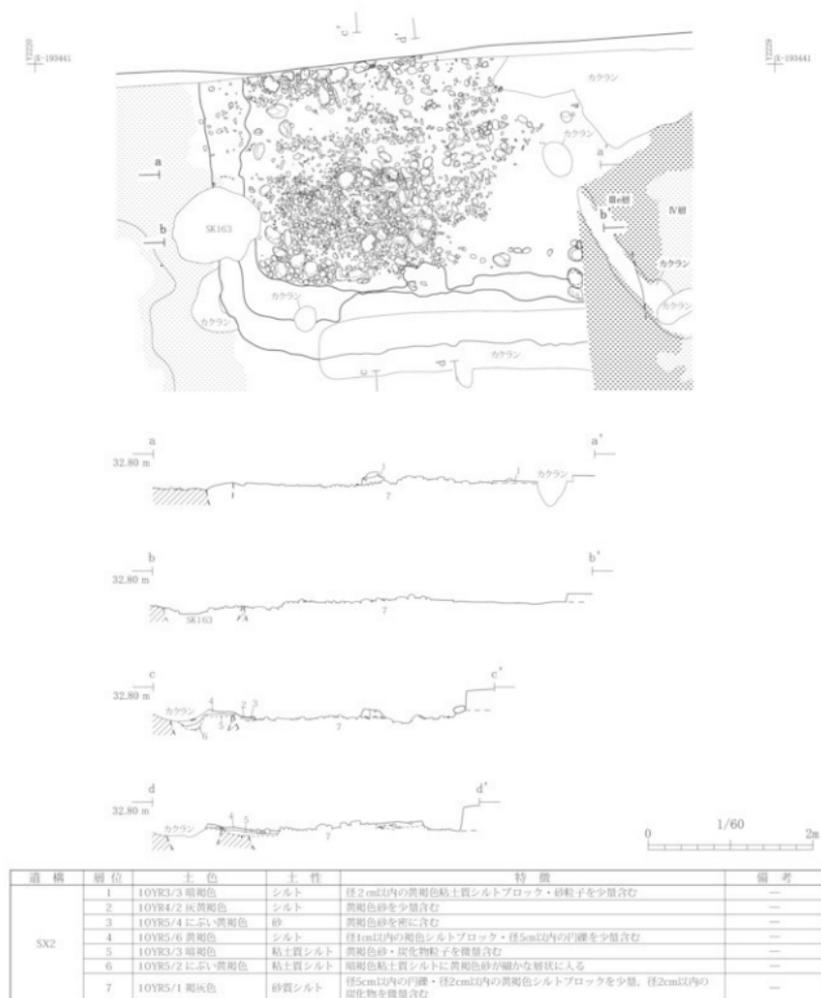
第60図 2号石敷遺構

本遺構は掘り込み調査を行っていないために下部構造は不明であるが、掘り方の壁際に壁石を並べ、石組みの内側は低く、平坦な底面であったとみられる。壁石には径20cmから50cmの割り石を使用し、平坦な自然面や割面を内側に向け揃えて据えている。壁石は東辺で5石、北辺で3石、南辺で1石が遺存しており、他は全て失われている。壁石の欠落部分において礫の抜き取り痕は確認できなかった。壁石と掘り方との間の幅は20cm程度で、壁石背面には径10～15cmの裏込め石がみられる。また北東部の確認面よりやや下がった部分で礫の集積を確認したが、これは底面に敷かれたものではなく、遺構の廃絶に伴い、裏込め石が崩落したものと考えられる。

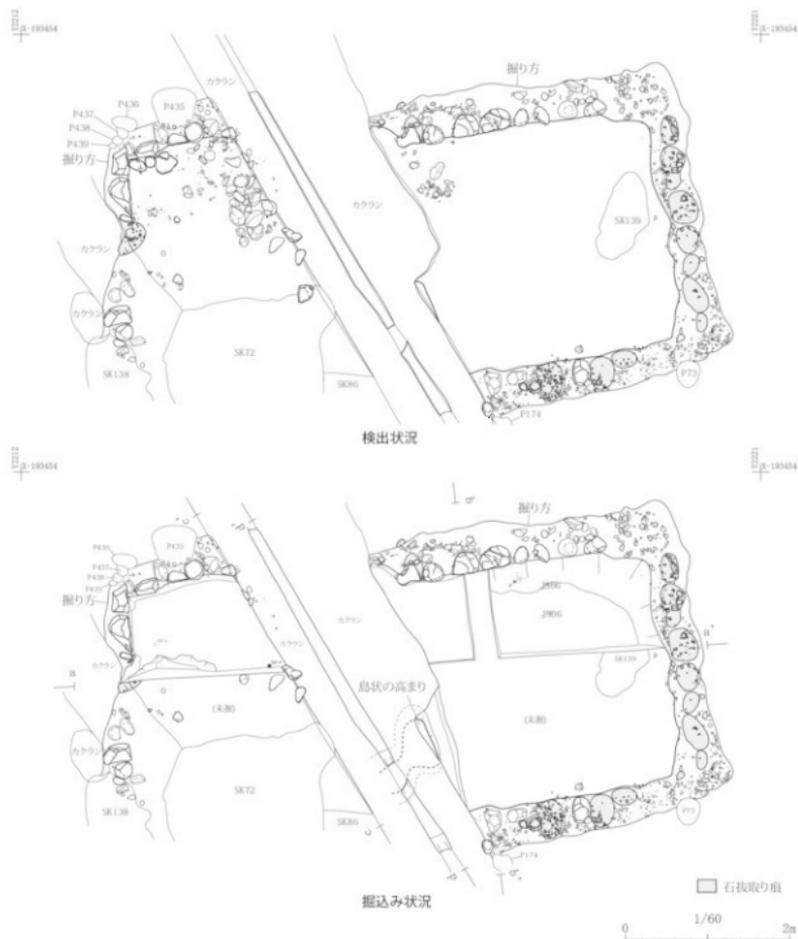
第61図 3号石組遺構(1)

本遺構では北側を半截する掘り込み調査を行い、下部構造の確認を行った。外縁部には掘り方内に径20～

壁石の検出状況は北辺が最も良好である。東端の礫は失われていたものの、全体で15石の礫が遺存していた。北辺に使用されている壁石は円礫が中心で、確認できた部分において小口の打ち欠きなどの加工痕跡は認められない。東辺の状況は礫は遺存していなかったものの、7か所から壁石の抜き取り痕が明瞭に検出され、その形状から東辺に組まれた礫も円礫と推定される。南辺の遺存状況は南西部が他の遺構や攪乱に壊されているため不良である。確認できた範囲では壁石3石、壁石の抜き取り痕2か所を確認した。礫は径が25～30cmの自然礫で、加工痕跡はみられない。西辺も南西部が攪乱や他の遺構に壊され遺存状況は悪い。壁石4石と抜き取り痕1か所を確認した。西辺の北部に使用されている壁石は、他と異なり径40cm程度の大形の割石が使用され、平坦面や剖面部分を内側に向け面を揃えて組まれている。

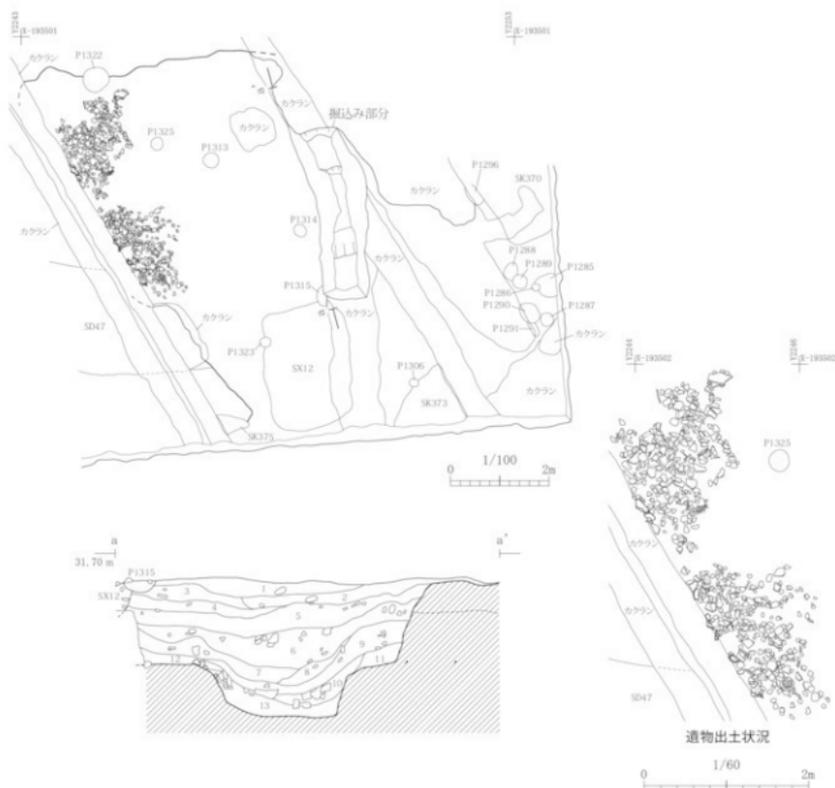
第67図 10号性格不明遺構(1)

[規模と構造] 平面形は不整形形で、規模は確認できた範囲は東西約10m、南北約8mで、遺構西側は南北の攪乱溝の西側には確認できず、その結果、北西部がやや尖る形状と推定される。一部を掘り込んだ部分での深さは1.7mである。南北方向のトレンチを中央部分に設定して下層の確認を行ったところ、北側の壁面の立ち上がりは急で、

遺構	層位	土色	土性	特徴	備考
SX10	1	10YR5/6 黄褐色	砂質土	径5cm以内の灰褐色砂質シルトブロックを多量、径2cm以内の黒褐色シルトブロックを少量、径20cm以内の門礫を含む	—
	2	10YR5/4 濃い黄褐色	砂質土	径5cm以内の灰褐色砂質シルトブロック・径2cm以内の黒褐色シルトブロックを多量、径10cm以内の門礫・瓦片を含む	—
	3	10YR4/3 濃い黄褐色	砂質土	径2cm以内の黒褐色シルトブロックを多量、径10cm以内の門礫・瓦片を含む	—
	4	10YR4/3 濃い黄褐色	砂質シルト	径2cm以内の炭化物を少量、径1cm以内の黄褐色シルトブロックを微量、径5cm以内の門礫を含む	—
	5	10YR4/2 灰黄褐色	砂質シルト	径1cm以内の黄褐色シルトブロック・径1cm以内の炭化物・径5cm以内の門礫・瓦片を少量含む	—
	6	10YR5/2 灰黄褐色	砂質シルト	径5cm以内の炭化物・瓦片を少量、径3cm以内の黄褐色砂質シルトブロックを微量、径10cm以内の門礫を少量、瓦片を含む	—
	7	10YR3/2 黒褐色	砂質シルト	径1cm以内の黄褐色砂質シルトブロック・径3cm以内の炭化物を多量、径10cm以内の門礫を少量、瓦片を含む	—
	8	10YR2/1 黒色	炭化物層	径1cm以内の黄褐色シルトブロック・径3cm以内の焼土ブロックを少量含む	—
	9	10YR5/2 灰黄褐色	砂質シルト	径3cm以内の黄褐色シルトブロック・径2cm以内の炭化物を少量、瓦片・木片を含む	—
	10	10YR5/3 濃い黄褐色	砂質シルト	径1cm以内の黄褐色シルトブロック・径2cm以内の炭化物・瓦片を多量含む	—
	11	10YR5/6 黄褐色	砂質土	径10cm以内の黒褐色シルトブロックを多量、径2cm以内の黄褐色シルトブロックを少量含む	—
	12	2.5Y4/2 暗灰黄色	砂質シルト	径4cm以内の炭化物を多量、径5cm以内の門礫・径3cm以内の黄褐色シルトブロックを少量、瓦片を含む	—
	13	2.5Y4/3 オリーブ褐色	粘土質シルト	径3cm以内の炭化物を多量、径2cm以内の黄褐色砂質シルトブロックを少量、瓦片・木片を含む	—

[埋土]埋土は13層に分層され、混入物の差はあるが、全て人為的に埋め戻されたものと考えられる。特徴的なのは、遺構の上部が1層の黄色の砂で埋め戻されていることで、この砂層は本遺構のほぼ全域で検出した。6層～10層は炭化物と共に板状の廃材や瓦片、陶磁器片が多量に含まれており、これらは人為的に廃棄されたものと推定される。また北西部では2か所で瓦片が大量に廃棄された状況を確認しており、その大半は小破片で、中には被熱したのも含まれている。埋土の状況から本遺構は何かの掘り込みを一時期に埋めるように物が廃棄されたもので、上層の砂の敷均しは最終的な地面の調整によるものと考えられる。

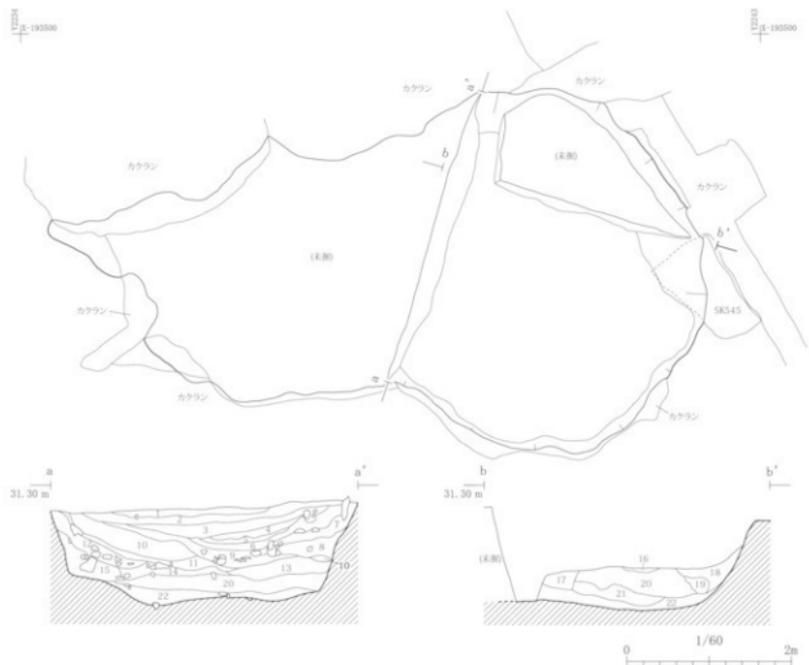
調査区の南東部、X21～22・Y11～13グリッドに位置する大型の土坑である。確認面はV層で、北西部が攪乱により壊されている。また、南側にSD47と接し、これより新しく、東側にはSX10が近接する。平面形は不整楕円形と推定され、確認できた範囲での規模は長軸8.1m以上、短軸4.4mと、今回確認した土坑の中でも最大規

遺構	層位	土色	土性	特徴	備考
SK383	1	2.5Y4/2 暗灰黄色	砂質シルト	径3cm以内の黄褐色砂質シルトブロック・径5cm以内の円礫・径3cm以内の炭化物を少量含む	—
	2	5Y3/1 オリーブ黒色	シルト	径1cm以内の黄褐色シルトブロック・径3cm以内の円礫・径2cm以内の炭化物を少量含む	—
	3	10YR4/2 灰黄褐色	砂質シルト	径1cm以内の黄褐色砂質シルトブロック・径2cm以内の炭化物を少量含む。径1cm以内の灰白色シルトブロック・径10cm以内の円礫を微量、瓦片・木片を含む	—
	4	10YR5/2 灰黄褐色	砂質土	径1cm以内の炭化物を少量、径3cm以内の円礫を微量含む	—
	5	10YR3/2 黒褐色	砂質土	径1cm以内の炭化物を微量、木片を含む	—
	6	2.5Y3/2 黒褐色	砂質シルト	径1cm以内の黄褐色砂質シルトブロック・径5cm以内の円礫・径2cm以内の炭化物を少量、木片を少量含む	—
	7	10YR2/3 黒褐色	粘土質シルト	径2cm以内の炭化材・木片・瓦片を多量、径3cm以内の円礫を少量含む	—
	8	2.5Y3/2 黄褐色	砂質シルト	径3cm以内の黄褐色シルトブロック・径1cm以内の炭化物を少量、木片を含む	—
	9	2.5Y5/2 暗灰黄色	砂質シルト	径3cm以内の炭化物・木片・瓦片を多量、径20cm以内の円礫を少量含む	—
	10	10YR3/1 黒褐色	砂質シルト	径3cm以内の炭化物を多量、径5cm以内の灰黄褐色シルトブロック・径5cm以内の円礫を少量、木片を含む	—
	11	10YR3/3 に近い黄褐色	砂質シルト	径3cm以内の炭化物を多量、径5cm以内の灰黄褐色シルトブロック・径5cm以内の円礫を少量、木片を含む	—
	12	10YR4/3 に近い黄褐色	シルト	径2cm以内の炭化物・瓦片・木片を多量、径5cm以内の炭褐色シルトブロックを少量、径2cm以内の白色粒子を微量含む	—
	13	2.5Y3/1 黒褐色	砂質シルト	径3cm以内の炭褐色砂質シルトブロック・径3cm以内の炭化物・木片を多量、径2cm以内の円礫を微量含む	—

14	5Y4/2 灰オリーブ	粘土質シルト	径5cm以内の灰白色シルトブロック・径4cm以内の円礫・径3cm以内の炭化物・木片を少量含む	—
	15	5Y5/3 灰オリーブ	砂質シルト	径4cm以内の黒褐色シルトブロックを少量、径4cm以内の円礫を微量、木片を含む	—
	16	5Y6/2 灰オリーブ	粘土質シルト	径3cm以内の白色粒子を少量、木片を微量含む	—
	17	5Y4/1 灰色	粘土質シルト	径1cm以内の灰白色シルトブロックを少量、径2cm以内の白色粒子を微量、木片を含む	—
	18	2.5Y6/4 に近い黄色	砂質土	径3cm以内の炭褐色砂質シルトブロックを多量、径3cm以内の白色粒子を少量含む	—
	19	2.5Y5/2 暗灰黄色	粘土質シルト	径3cm以内の炭褐色シルトブロックを少量、径2cm以内の白色粒子を微量含む	—
	20	2.5Y4/1 黄灰色	粘土質シルト	径3cm以内の白色粒子を多量、径3cm以内の炭褐色シルトブロックを少量、木片を含む	—
	21	2.5Y5/2 暗灰黄色	粘土質シルト	径1cm以内の白色粒子・木片を微量含む	—
	22	5Y5/4 オリーブ	砂質土	径10cm以内の円礫を多量、径2cm以内の炭褐色シルトブロックを少量含む	—

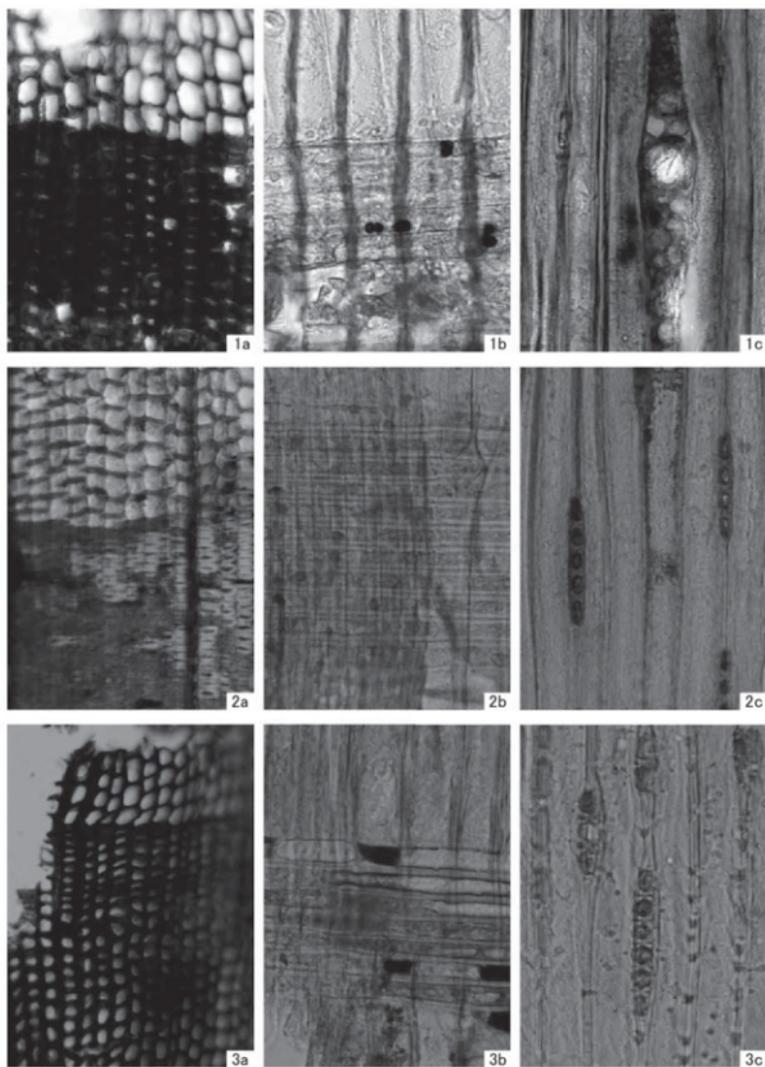
第 141 図 顕微鏡写真 (1)

1. マツ属複雑管束亜属(L-209)  
 2. スギ(L-198-2)  
 3. アスナロ(L-247)  
 a: 木口, b: 柱目, c: 板目

出土した木製品は、伊東・山田(2012)の木器分類を参考にすると、服飾具(下駄)、容器(漆器椀、漆器椀蓋、蓋、円形板)、施設材・器具材(板、角棒、棒)、その他(タケ材)に分けられる。これらの木製品の樹種は5種類が認められた。各種類の材質についてみると、針葉樹のマツ属複雑維管束亜属は、二次林や海岸砂丘等に生育する常緑高木で、木材は針葉樹としては重硬な部類に入り、強度と保存性が高い。スギは扇状地扇端部や谷沿い等の適潤地に生育する常緑高木で、木材の木理は通直で割裂性、耐水性が比較的高い。アスナロは、山地等に生育する常緑高木で、木材の木理は通直で割裂性、耐水性が高い。広葉樹のブナ属は、山地に生育する落葉高木で、木材は比較的硬で、強度は比較的高いが、保存性は低い。シタン類は、東南アジアや中南米に分布する常緑高木である。木材は極めて重硬・緻密で強度が高い。また、銘木として珍重される。マダケ属は、里山等に生育し、稈は強靱で強度・靱性・耐水性が比較的高い。

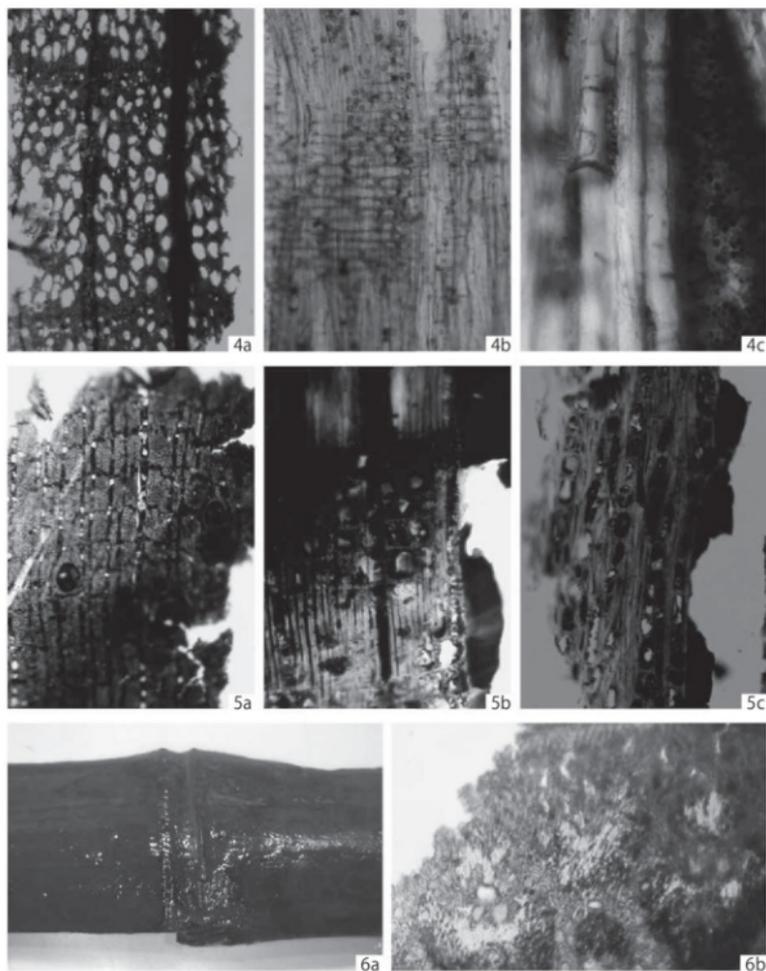
4. ブナ属(L218) a:木口, b:径目, c:板目  
 5. シタン類(L220) a:木口, b:径目, c:板目  
 6. マダケ属(L181-2) a:節の外観, b:横断面の組織

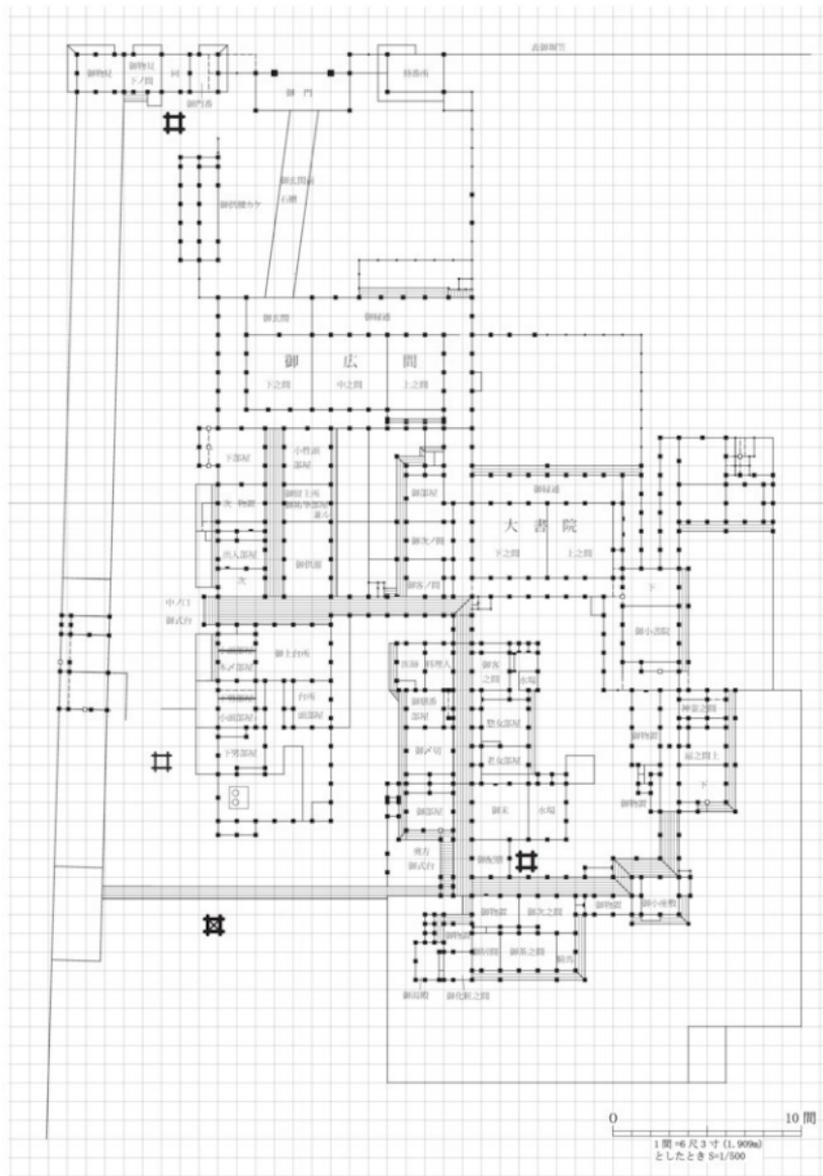
第 146 図 『仙台御屋敷御作事之御絵図』 模式図

広間は東西13間半、南北7間の東西棟で、屋敷の建物の中では最大規模で、部屋は幅4間の「上之間」、「中之間」、「下之間」の連続する3室で構成されている。北面西端に玄関、上之間正面から折れた南側に「床」を備え、部屋の北側に幅2間、東側と西側に幅1間半の幅広の「縁通り」や「廊下」を配置している。この建物は広間と

いう名称ではあるが、仙台城本丸や二の丸にみる「大広間」や「小広間」、あるいは他の城郭等にみる「書院」などの主殿とは異なり、規模は大きい、最前面に配置され、玄関が取付くかつての遠侍の建物である。

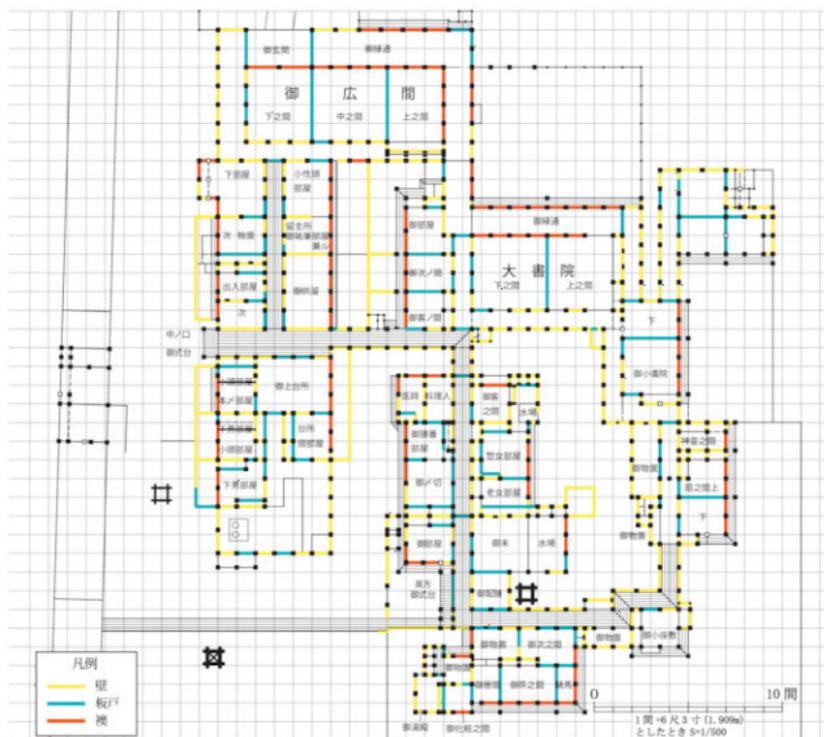
第 147 図 『仙台御屋敷御作事之御絵図』に見られる建具

一概には比較できないが、仙台城本丸大広間を例に見ると、大広間は数多くの部屋の周囲に縁と落縁という二重の縁通りや廊下を配置している。『御本丸大広間地絵図』からは大広間の各部屋の仕切りはほとんどが襖や障子であることがわかる。また落縁の外側については開閉可能な「板戸」（雨戸）がはめられ、風雨や寒冷な気候への対策がとられている。但し片倉屋敷の奥向き建物では、上台所とある台所棟のような火を扱う場所は別として、建

物外周に関しては壁が少なく、襖を多用している状況がうかがえる。このような表と奥の建物の別による建具の差が何に起因しているのかは明らかでない。

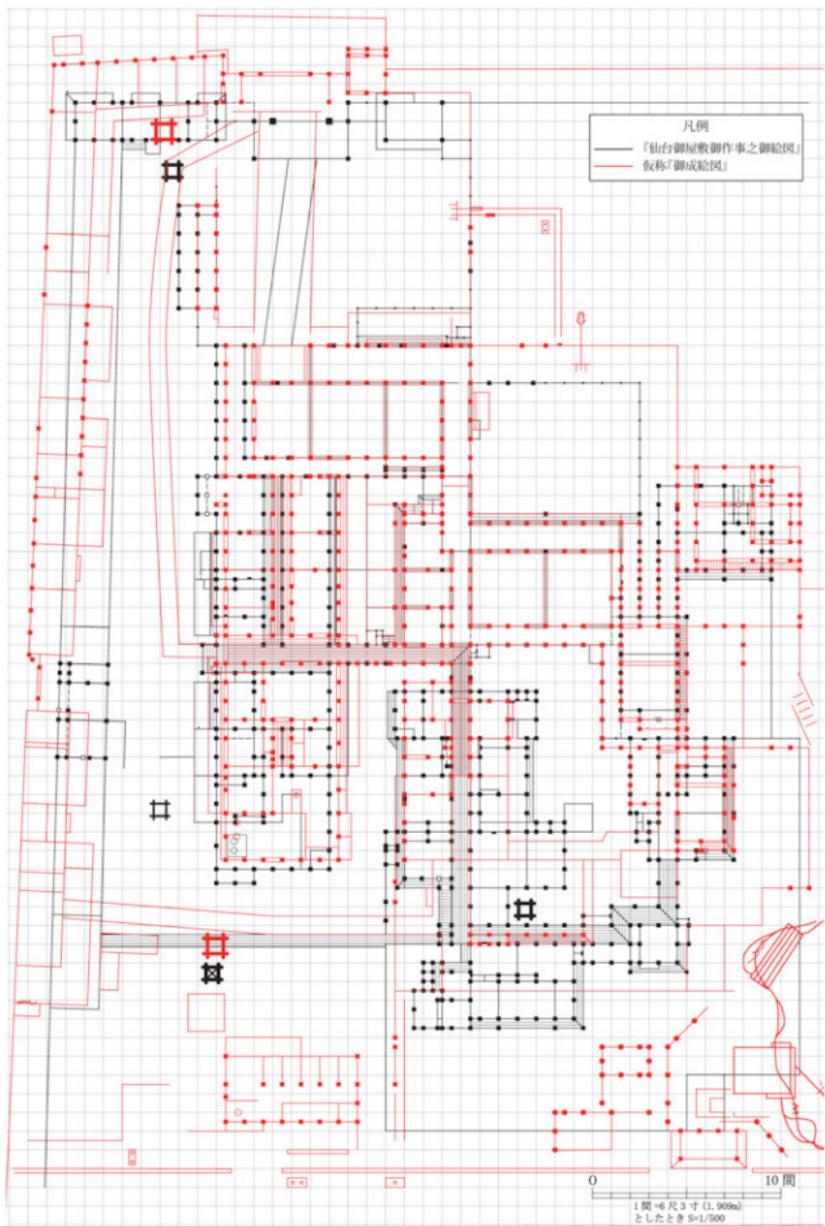
第 151 図 『仙台御屋敷御作事之御絵図』・仮称『御成絵図』合成図

「御成図」は全体に描き方が粗雑で、特に南側の建物内容を省略している。これについては御成りという一大行事を前にして、人や物の配置を事前に定めたいわば「儀式図」の類の性格のものとの考えに立つと、建物や部屋の描き方にはあまり重点を置かず、行事に直接関わりがない部分は多くを省略する意図が見て取れる。このことは逆に描かれた建物や部屋の在り方が当時の屋敷の姿を正確に伝えていない可能性が高いことを示すものと言える。さらに「屋敷絵図」では建物から長屋までの屋敷の一部が描かれるのに対し、この絵図では屋敷全体を対象としてい

る。これは行事が屋内のみならず、屋外でも催されることから必要とされたことが推定される。

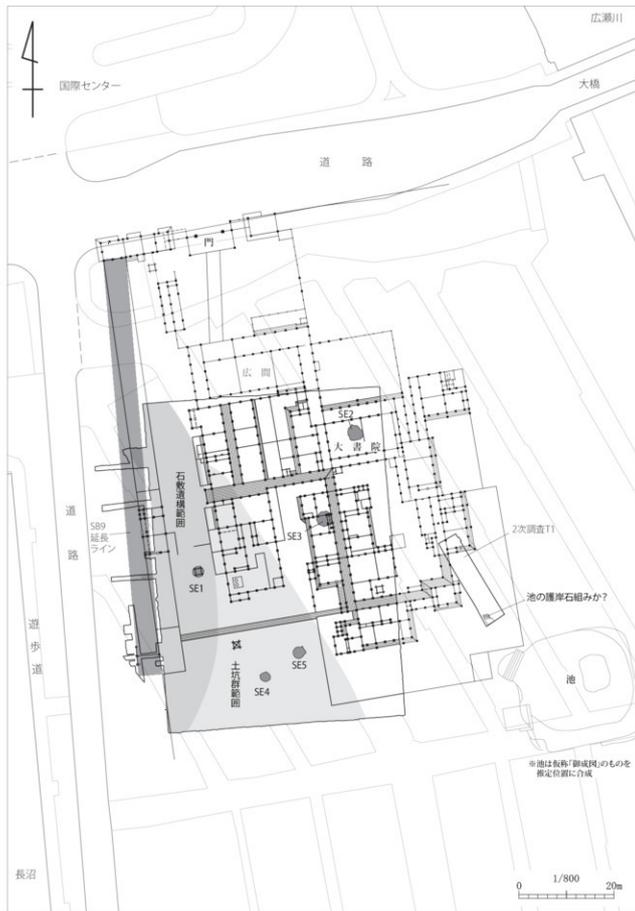
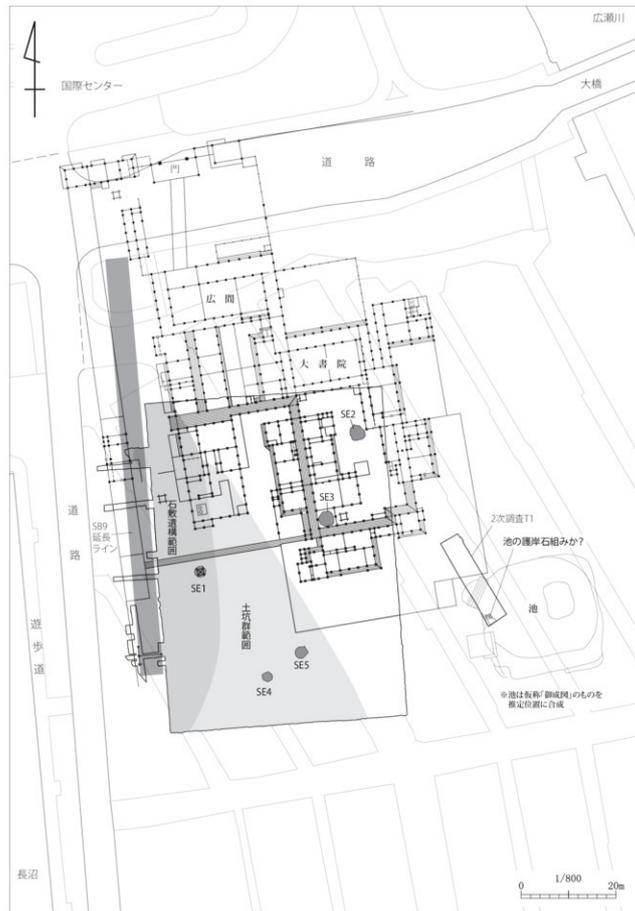
第 158 図 片倉屋敷の想定位置

『片倉屋敷絵図』台所棟西側の井戸とSE1を重ねた想定図

『片倉屋敷絵図』台所棟南側の井戸とSE1を重ねた想定図

井戸跡としたものはSE1～SE5の5基があり、他にも可能性のあるものとしてSK36とSK183の土坑がある。相互の配置に規則性は無いが、SE2とSE3が北側に位置し、SE4とSE5が南側で近接するほか、SE1のみが石敷遺構の敷設範囲内にある。これらを構造面からみると、SE1以外の4基は石組みの井戸跡で、石組み背面には裏込め石を充填するなど、頑丈な造りとなっている。石組みはSE2とSE3がやや大きめの割石や円礫で積むのに対し、SE4とSE5は円礫主体で、特にSE4では小さめの石を使用している。また後者では一部で縦長の石材の小口を打ち欠き、内側の面を作っているのが特徴的である。これに対しSE1は平面規模こそ他と同様で、壁には石組みや木製の井戸枠などを設置していた可能性は高いが、浅いのが特徴である。
