南陽市遺跡分布調査報告書（6）

南陽市教育委員会

南陽市埋蔵文化財調査報告書第18集

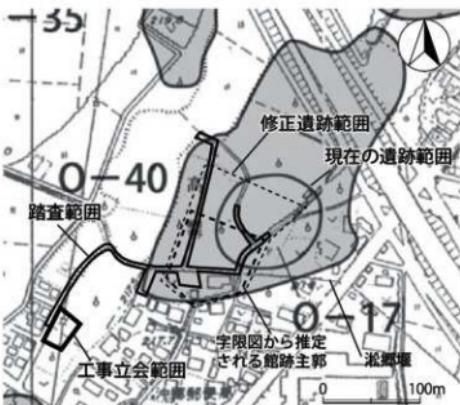
第 2 図 西中上遺跡（将監屋敷跡）踏査範囲図 S=1/5000

従前の将監屋敷遺跡範囲外である西側畠地で土師器片、須恵器片、中世陶器片等の散布を確認した。特に中世陶器は従前の将監屋敷遺跡範囲の西～南西にも広がる状況が確認された。中世以前の遺物は西中上遺跡の従前の調査内容と一致し、中世陶器片以外は将監屋敷遺跡と西中上遺跡が異なる状況はない。このことから、混乱をさけるため奈良・平安時代の遺跡としては西中上遺跡に統一し、遺物散布状況や字限図等から中世又は近世の屋敷跡と推測される遺跡範囲を中世城館址の「将監屋敷跡」とし、登録内容を修正（名称変更及び範囲修正）すべきと考えられる。

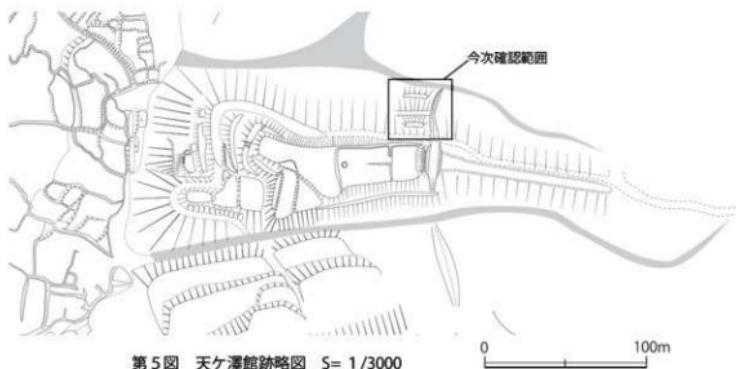
第5図 天ヶ澤館跡略図 S= 1/3000

館跡北側の谷に面した斜面を農道沿いに上から目視確認しながら踏査し、主郭北側の斜面に腰曲輪と横堀があることを新たに確認した。主郭背後の堀切が谷の斜面下方にまで掘り込まれ、その西側に数箇所の腰曲輪と横堀が見られる。これらの施設は主郭北側の範囲のみで見られる。北斜面でもさらに西側の斜面では傾斜がきつく、現状で曲輪等の遺構は確認できない。

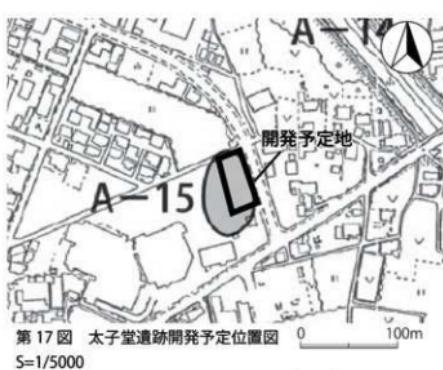
第19図 太子堂遺跡 TT1平面図 S= 1/100

試掘によりTT1～TT3から土師器片及び須恵器環片が少量出土した。遺構はTT1第4層で柱穴とピットが各1個検出された。出土遺物から時期は平安時代と考えられる。

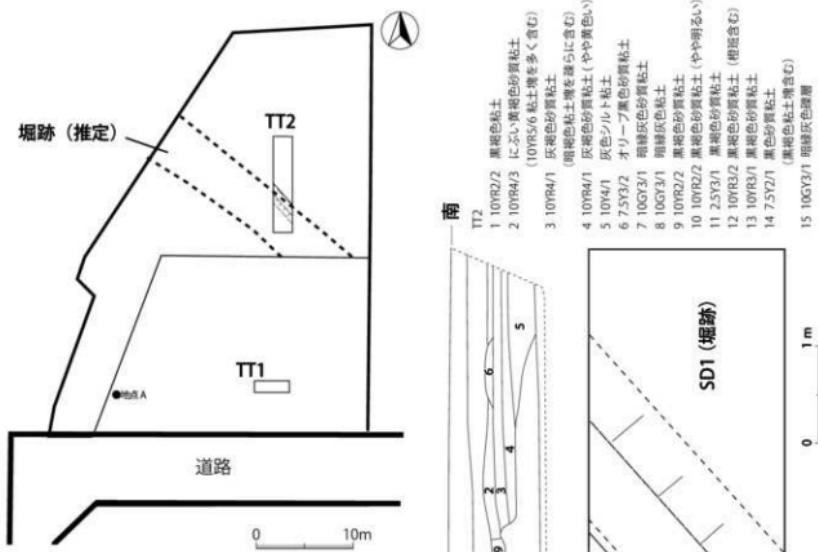
第28図 東唐越館跡柱状図
S= 1/40

TT2は、主郭北辺の堀跡が存在すると考えられている地点に設定した。遺物は、水田盤土層(第1層)から土器片が1点出土した。土器片は摩滅が著しく、胎土に粗砂を含む。縄文土器と思われ、流れ込みと思われる。遺構は大溝跡を確認した。大溝跡は館に伴う堀跡とみられ、字限図調査で推定される主郭北堀跡の位置と概ね一致している。トレンチは堀跡を斜めに切っている。堀底は礫層で止まっており、現況最大深は1.1m程度である。堀の幅は、南の立ち上りが確認されないため不明である。

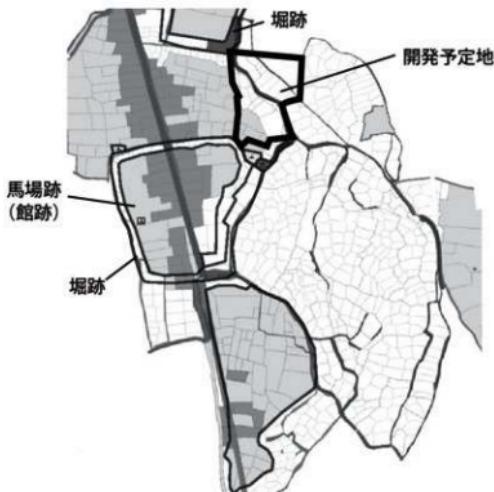
第46図 馬場遺跡 馬場跡(館跡) 略図 0 100m
(明治期字限図より) S=1/5000

馬場遺跡は中世の馬場跡又は館跡を含む遺跡で、馬場跡の平面形態は、東西約130m、南北約150mの南東角が変形した方形で、周囲を幅約8～10mの堀が廻る。調査地は堀跡北東角の外側にあたり、吉野川右岸の川岸に位置する。南東角の変形は洪水による抉れ（川欠け）の結果とも考えられる。

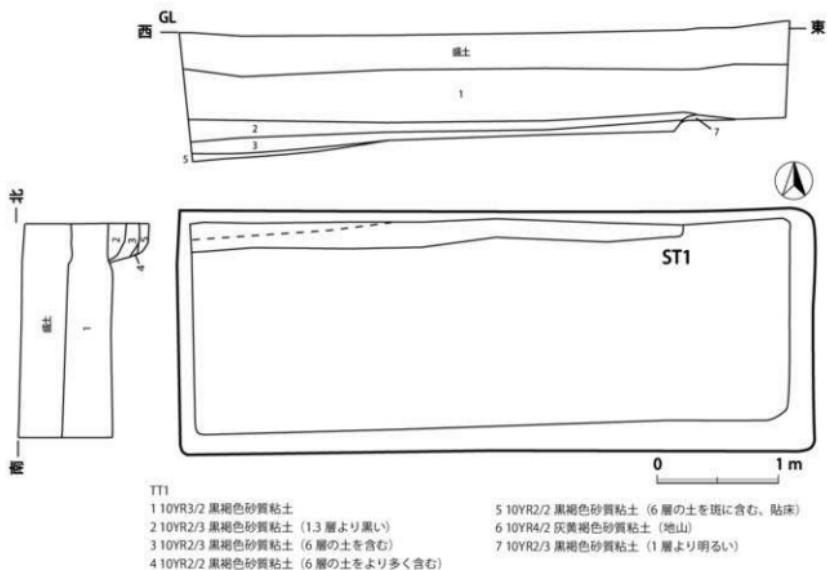
第49図 植木場一遺跡 TT1 平面図・断面図 S= 1/40

植木場一遺跡は古墳時代～平安時代の遺跡である。調査地の北側県道は平成8年に県埋文センターが発掘調査を実施、小河川跡を挟んで西側に削平された円墳が確認されている。遺物は、TT1、TT2とともに地山直上から土師器片、須恵器片を少量検出した。TT1のS T 1覆土からは須恵器片1点（ヘラ切り）（図版第3図）が出土した。遺構は、TT1で竪穴住居跡を確認した（S T 1）。平面が隅丸方形を呈する竪穴住居跡の南辺と思われ、その軸は東西方位に沿っている。TT2ではピット4箇所を確認した。S P 1、S P 2は角柱と思われ掘り込みは10cm程度と浅い。S P 3、S P 2は丸柱で掘り込みは20cm強である。時代は不明だが、少なくとも2時期の建物跡と思われる。

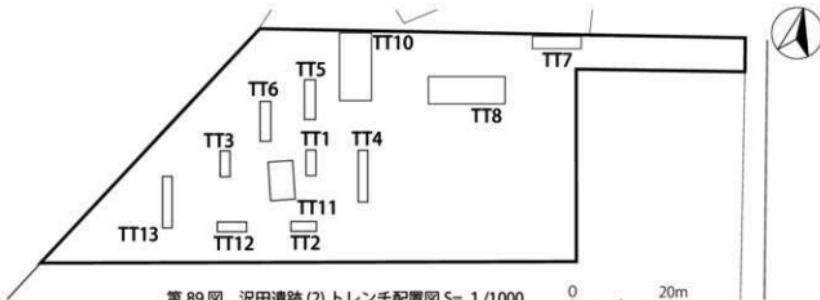
第89図 沢田遺跡(2) トレンチ配置図 S= 1/1000

第4文化層では、TT11で竪穴住居跡、TT8では竪穴住居跡と思われる性格不明遺構と柵列が検出された。TT11の第5文化層で検出された水田跡とみられる層では、大人と子ども、小動物の足跡と思われる痕跡が第6層上面において検出された。第6層は洪水堆積土と思われる第4層に覆われ、足跡にもこの第4層の堆積土が入り込んでいる状況であった。

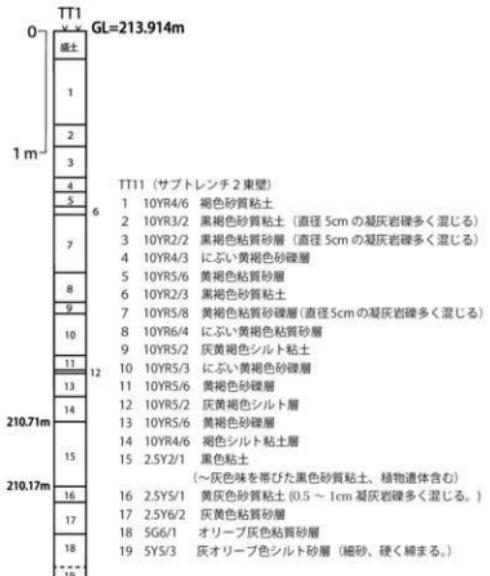
第123図 北町遺跡 TT 1 柱状図 S= 1/40

工事立会いでは、地表下約3.2mで腐食が分解された泥炭層である黒色粘土の第15層（黒泥層）を検出、同層に遺物が含まれることを新たに確認した。第15層上面レベルでの工事面積は約40m²である。工事進捗上、現場での調査は限定的とならざるを得ず、掘削を開始した北側から1/4の範囲で立会を行った。この範囲では第15～17層で遺構は確認されず、第15層は遺物包含層と考えられた。当該層の時代及び遺跡の性格を把握するために、現場で確認できなかった残りの範囲については、第15～16層の土を粘土ブロックとして重機のバケット単位で一括で掬い上げたものを、排土場に他の土と分けて置き、粘土ブロックから遺物確認を試みることとした。第15層は粘性が強く掬い上げても崩れにくい粘土であり、土質の異なる14層や17層と分離し易い状況であったため、粘土ブロックは、概ね掘り起した状態そのままの形状で松沢地区（宮原）の排土場に移動された。バケット1回で約1m³の土をはぎ取り20～25個を排土場に置いたが、現場から排土場への指示が行き届かず積み置かれたため、実際に排土場で調査可能な粘土ブロックは十数個となった。12月に東北芸術工科大学が中心となり粘土ブロックを用いた追加調査が試みられた。

遺物は、第 3 層、第 6 層、第 15 層、第 16 層から出土した。時期は縄文草創期～縄文前期である。第 3 層 (標高 212.71 ~ 212.95m) は、縄文前期とみられ、縄文土器 (竹管文等)、石器 (凹石、すり石、石匙片、磨製石斧片、剥片等) が出土した。第 6 層 (標高 212.41 ~ 212.47m) は、縄文早期末～前期とみられ、縄文土器 (織維土器、貝殻条痕文等)、石器剥片等が出土した。

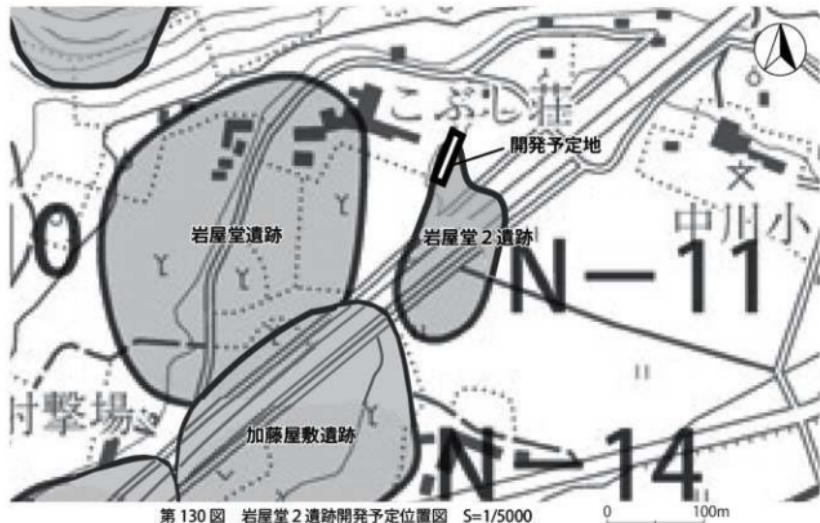
第131図 岩屋堂2遺跡平面図 S=1/1000 0 20m

「SD1、SD2の古道跡は粗砂層（第8層）や砂層（第3層）が堆積するような環境で短期間に埋まったと見られる。その後、安定した表土層（第2層）が広範囲に形成されたが、溝の掘りなおし（第7層、SD3）が行われ、8層上面が再び道路として利用されたため、SD3から北で第2層が消失している範囲（幅約4m）が見られる状況が生じたとも考えられる。」

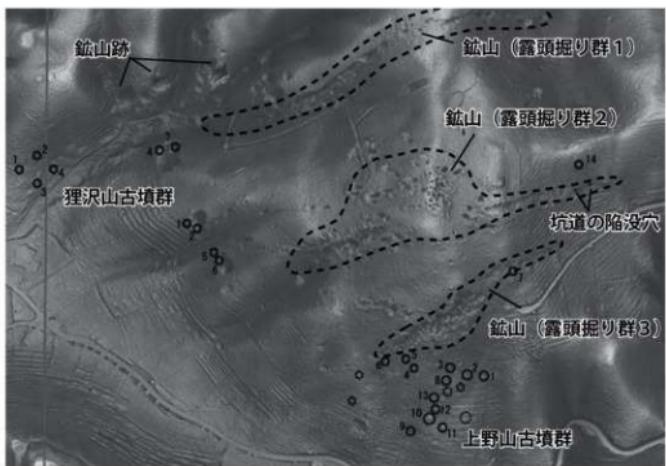
第145図 古墳群と鉱山掘削跡

今次測量調査と從前の調査で得られた古墳の位置を照合し、從前の踏査による位置情報の修正が図られた。最も残りの良い10号墳付近の斜面にいくつかの隆起が見られ、周知の古墳のマウンドと考えられる。また、天井石が失われ石室が露出している古墳が小さな窪地として表現されている地点もある。また、8号墳と13号墳の間等、未確認の隆起地点（第146図 破線）があることから、今後、踏査で古墳かどうか確認する必要がある。

また、古墳群は照葉樹林からなる山地内に位置しており、蔽のため上野山全体での全容把握が困難であったが、赤色立体地図から読み取れる限りでは、現在把握している古墳群の範囲外には未確認の古墳は無い、或は現存しないと言えそうである。

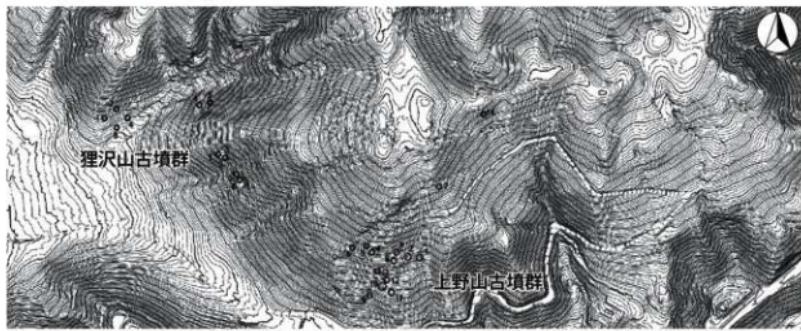
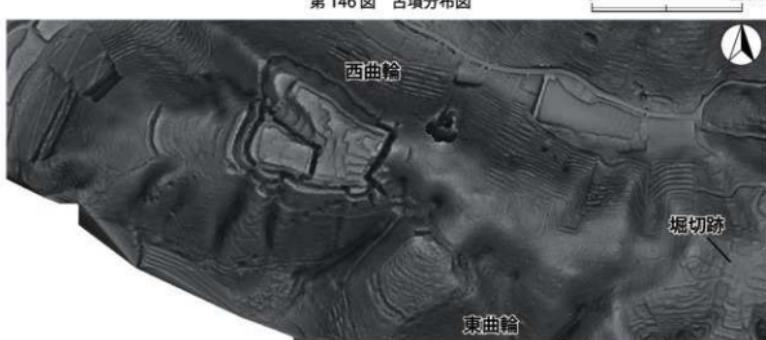
第147図 二色根館跡

また、二色根館跡の遺構が明確に確認された。館跡は大きく西曲輪と東曲輪から構成されるが、今回、東曲輪の東方、秋葉山にも大きな堀切があることが明らかになった。

二色根館跡への登城口は、尾根沿いに西から登る西口と、南側から二色根館跡の中央部にむかってつづれ織りに登る大手口のほか、西曲輪群と東曲輪群の間にある南沢治いの南口、北から上る北口の4ヶ所が考えられている。地図からは、南から登る大手口を明瞭に確認することができる。また現況での北口の道は、途中に大きな鉱山跡があり、鉱山関係の作業道としても使用されたとみられる。

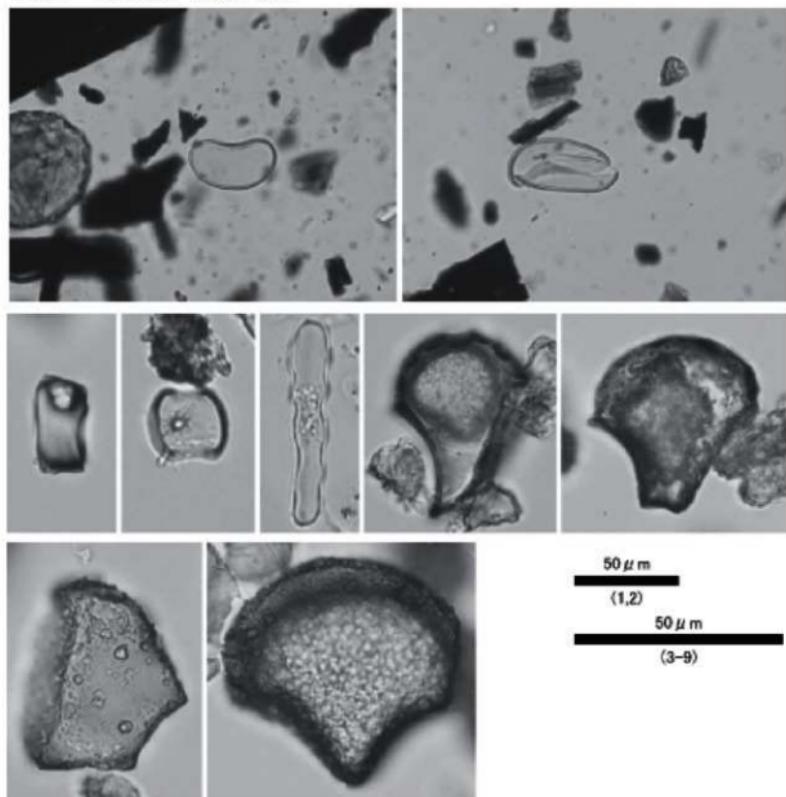
図版1 花粉化石・植物珪酸体

1. 花粉分析ブレバート内の状況（北壁；第3層）
3. クマザサ属短細胞珪酸体（北壁；第4層）
5. イチゴツナギ亜科短細胞珪酸体（北壁；第6層）
7. イネ属機動細胞珪酸体（北壁；第6層）
9. ヨシ属機動細胞珪酸体（北壁；第3層）

2. 花粉分析ブレバート内の状況（北壁；第4層）
4. ヨシ属短細胞珪酸体（北壁；第3層）
6. イネ属機動細胞珪酸体（北壁；第3層）
8. クマザサ属機動細胞珪酸体（北壁；第3層）
