熊本県立装飾古墳館
研究紀要
第9集

装飾古墳の博物館資料化に向けた取組み

～装飾古墳保護施設の保存環境について～

装飾古墳修復材料の研究－「がんぜき」を用いた試み

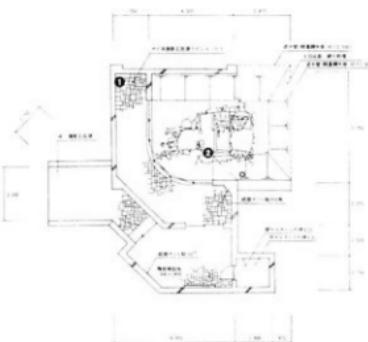
データロガー設置位置 ①②…データロガー

肥後古代の森事業の一環として整備された塚坊主古墳は、古墳館直営により温湿度データを取得している。横山古墳と同様に温湿度データの取得は4年目にあたるが、この間に開催された3回にわたる一斉公開による玄室内への影響は認められない。また、蕃熟についてもその兆候はいまのところ見られない。

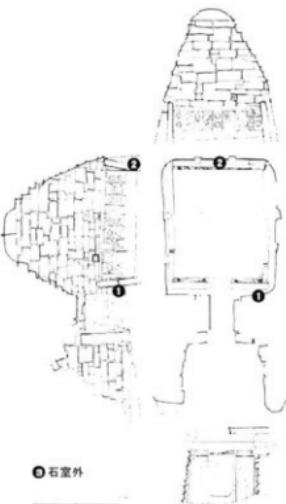
データロガー設置位置 ①②③…データロガーアイコン

玄室奥壁側に正対する保存用扉の密閉性の低さから、直射日光の差込みのほか、地衣類の繁茂、塩類の析出が認められる。また、冬場には玄室手前付近では温度が零下にまで下がっており、何らかの施設改修が必要と見られる。石障表面を覆う塩類、地衣類の範囲把握が必要と考えられる。

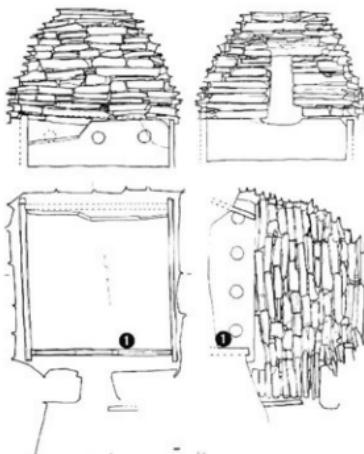
データロガー設置位置 ①…データロガー

近接する大戸鼻南古墳との環境変化を比較することを目的に、玄室内の温湿度を測定している。ほぼ温度 100% という環境下で、1 年間に 15.5°C ~ 25.5°C の緩やかな温度変化が認められ、安定している。

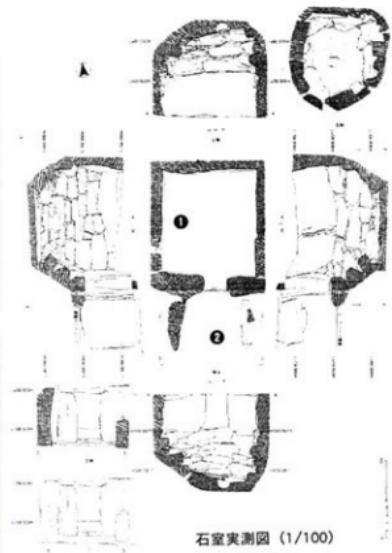
データロガー設置位置 ❶❷…データロガー

平成 21 年度冬に、玄室内右側壁にあたる一部の墳丘が薄いために、外気が流入する隙間ができたことで、装飾の見えが一時的に悪くなつたという通報を受け、県文化課、山鹿市教委と協議し、環境調査に着手した。山鹿市教委により墳丘の隙間を土嚢、防水シートで塞いだ後、装飾の変化、温湿度調査を実施した。色の季節変化が認められるほか、墳丘の薄さから、最高温度 26°C、最低温度 9.5°C という、温度が高止まりする癪であることが判明した。

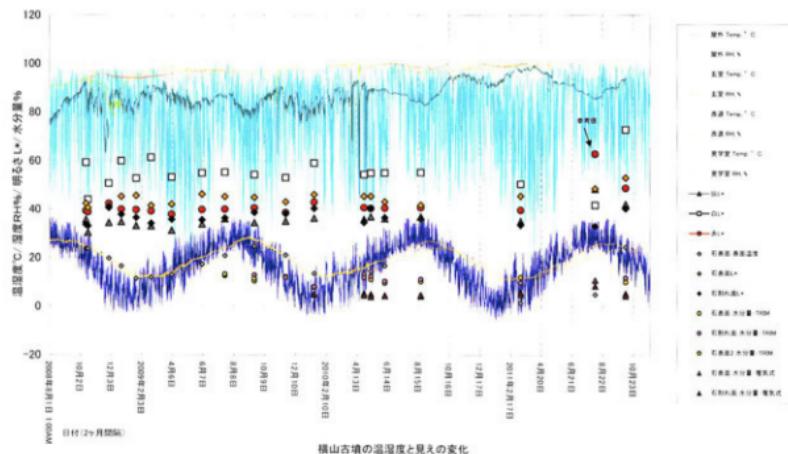
横山古墳の温湿度と見えの変化

平成 22 年 5 月の外扉前でのアーチカルバートの設置、平成 23 年 10 月の見学室用空調機の整備を実施し、装飾古墳保護施設での影響を見ることを当面の目標としている。平成 19 年度に発生した石室内のカビはその後認められない。装飾の色変化から、高湿度下の保存施設への入室は、多くても一季節ごとに留めることが望ましいと考えられる。アーチカルバートの設置以後、見学室、渡道、玄室ともに夏場の温度が低くなっていることが認められる。

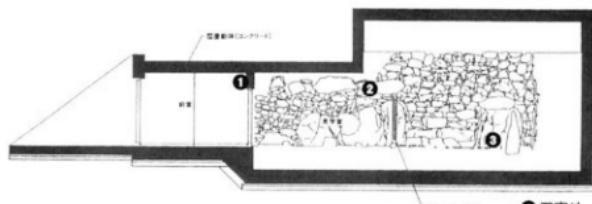
データロガー設置位置 ①②③④…データロガー

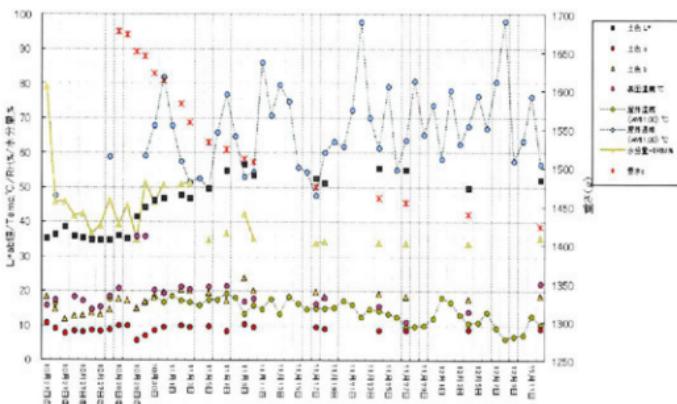
グラフ①露出状態においていたがんぜき変化の推移

グラフは、露出状態に置いた「がんぜき」の状態変化を経過観察したものである。

「がんぜき」について、水分量は作製後少しずつ下がり始め、その後上下降を繰り返しつつ、2週間ほどで安定している。

測色はL*値について見ると、10月27日の作製時は35.3の値を示し、2日後の10月29日から41.6と急激に上昇し始め、10日後の11月7日以降50半ばの値でほぼ安定する。つまり、色味が作製後、少しずつ明るくなりながら、ある程度のところで変化しなくなる。

また、表面温度の変化もL*値の変化と同様に10月29日の21℃から36℃まで急激に上昇したあと止まり、一日経過後に再び下降して、以降は外気温と連動する。

「がんぜき」は作製から 2 日後に、表面温度と L* 値の上昇により、一旦白華が生じるがその後は重さと測色値の結果から安定した状態になると考えられる。一方で外気に晒された「がんぜき」は次第にひび割れが大きくなり、劣化していく。このことから「がんぜき」は高温度の環境下という限定的な空間において、目づめや石材の接着剤としての利用は有効であると考える。

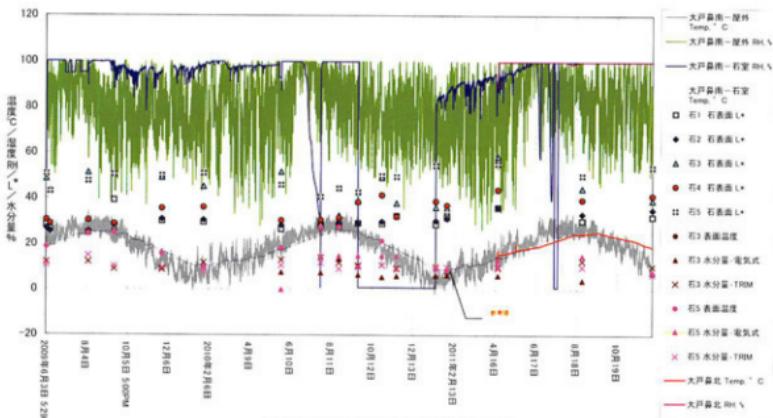
グラフ②大戸鼻南古墳モニタリングデータ

グラフ②データは2009年6月～2011年11月20日までの大戸鼻南古墳と近接する大戸鼻北古墳における屋外と石室内の温湿度変化と石材の水分量及び潤色値をグラフに表したものである。6月から8月にかけて石室内の相対温度は100%に近い値を示しているが10月から2月にかけては90%を下回るデータを示す日もあり、冬季では夏季と比較してやや乾燥傾向にある。しかしながら屋外と比較して石室内は高湿の状態である。この石室内には2010年10月27日から現在^{⑥)}まで「がんぜき」を安置している。安置後1年以上、「がんぜき」の経緯観察を続いているが、露出で状態で発生した表面の白華や細かなひび割れは認められず、潤色データもこれを裏付けている。このことは、空隙によって、夏季にやや乾燥するこの石室内においても「がんぜき」が目詰めとして利用できる可能性を示唆している。ただし、「がんぜき」はあくまで石室内からの修復に活用するものであり、前述の封土流失については盛土等の対策が必要不可欠である。

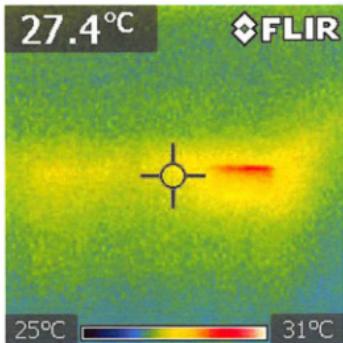
写真⑨ 热画像写真
(赤色は石室空隙の場所を示す。)

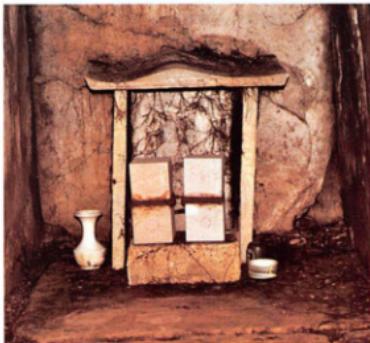
写真⑩ 「がんぜき」安置状況

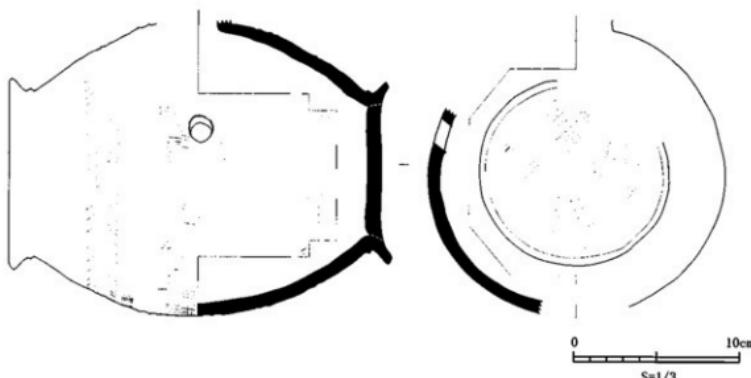
第1図 熊本市硯川町出土樽形甕実測図

外面は回転ナデ調整が施され、それから沈線を施したり稜を整形した後に、波状文や櫛齒列点文が施される。櫛齒列点文と波状文が施される先後関係は確認できなかった。体部中心の穿孔は外面から内面に向けて行われており、内外面とも面取りはなされずに穿孔時にはみ出した粘土はそのまま付着している。また、第1図でいうと右側面にのみカキ目で「X」状の文様を描き、その周囲に櫛齒列点文を施すという施文がなされている。なお、ロクロの回転方向は左回りである。

内面をみると、回転ナデの後に部分的にナデが施されている。第1図でいうと右側にはしばり目が認められ、ロクロで形成する際にこちら側をしぼったことがわかる。

胎土はきめ細かく精緻であるが、0.5~4.0 mmの白色砂粒がやや多く含まれる。

色調をみると内外面とも灰色を呈す。なお、外面上半分を中心に全体に降灰し、底部付近には降灰があま

りみられない。このことから焼成時は正位で窯の中に置かれて焼成されたものと考えられる。

また、割れ口において断面をみると、赤褐色の色調を呈しており、外面、内面の灰色の間に赤褐色の断面が挟まれたようなサンドイッチ状の断面である。このような断面は、初期須恵器や韓国陶質土器などによくみられるもので、たいへん硬質な焼き上がりのものが多い。この樽形甌も、焼成はたいへん良好で硬質な焼き上がりである。

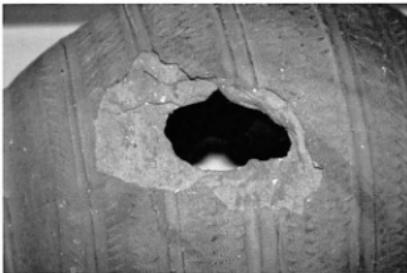
第2図 底部の敲打痕跡

底部付近には、外面からの敲打により故意に打ち割られたような痕跡が認められる(第2図)。

これは意図的に敲打し、孔を開けるために行われたものと考えられる。また、口縁部もおそらく故意にたたき割って取り外されたものであろう。これらのことから、この樽形甌は何らかの祭祀に使用され、破碎行為を行った後で、廃棄された資料であると考えられる。

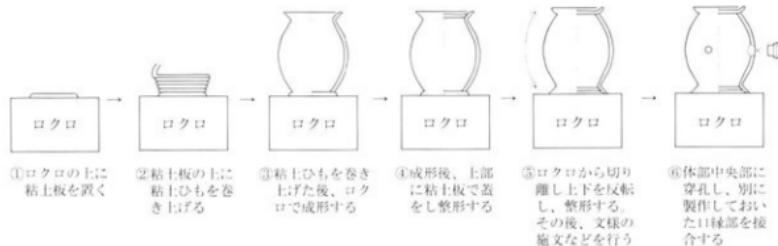
第3図 下鏡川出土樽形甌の製作方法模式図

まず、ロクロ上に粘土板を置き、それに粘土ひもを巻き上げて、ロクロ成形を行っている。これは内面に粘土ひもを纏めた痕跡があることから判断できることである。ロクロで成形する際には、中央部を太くし、それから上部を細くすぼめるようにしほっていくため、内面上部にのみしほり目が残る(第3図①～③)。

そして、粘土板で蓋をして、この蓋をした部分および全体を一度整形し、俵形状が完成する。なお、蓋をした側の上面に施されている「×」状のカキ目文様や櫛歯列点文は、この整形段階の直後に施文されたものと思われる。ちなみに、カキ目を消すように櫛歯列点文が施されている箇所があることから、「×」状のカキ目を施した後に、櫛歯列点文が施されていることがわかる。この櫛歯列点文は、「×」状のカキ目で分けられた4つの区画に、ある程度の規格性を持たせて配置されているようみえる(第3図④)。

ここまで作業を行った後にロクロから切り離し、上下を一旦反転させて、ロクロから切り離した側の整形を行っている。整形後、体部に沈線や棱をつくりだし、それから波状文や櫛歯列点文を施文する。体部の沈線や棱は、それ自体が器形の装飾でもあるのだが、波状文などの文様を施文するための位置決めという意味合いも持っているのだろう(第3図⑤)。

文様の施文が終了すると、最後に口縁部を取り付けるために体部中央付近に穿孔し、そこに別に製作しておいた口縁部から頸部を取り付けている。また、これと前後して、水を注ぐための筒などを差し込むための孔も穿孔している(第3図⑥)。
