# 興福寺

第1期境内整備事業にともなう発掘調査概報Ⅶ

2016

興福寺

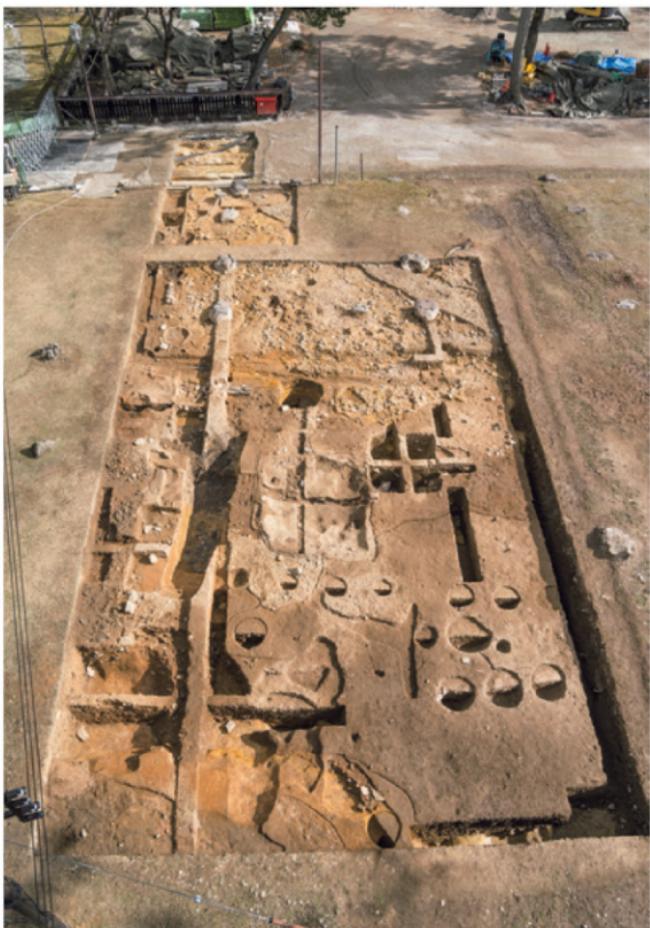
西室北辺調査区（Ⅱ区）全景（西から） 奥に大房北端の礎石、手前に中近世遺構群がみえる

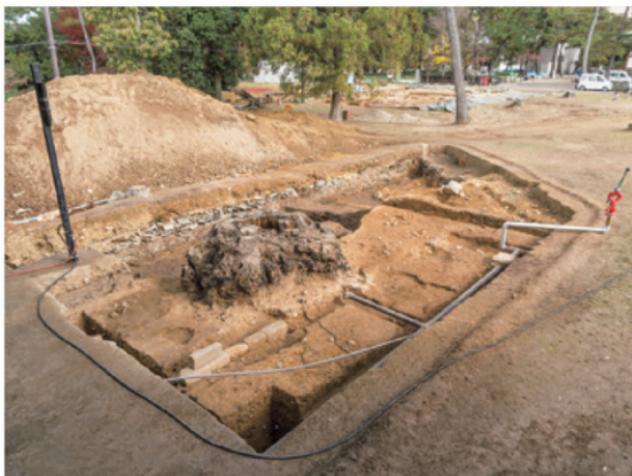
北円堂院北面回廊調査区（Ⅲ区）全景（南西から）手前に北面回廊の基壇外装が残る

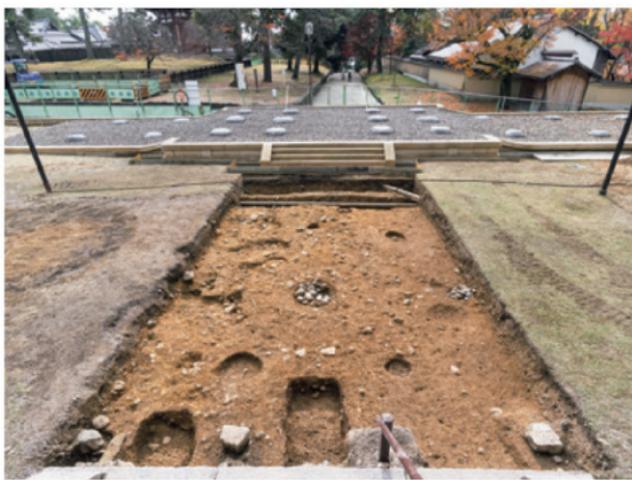
北円堂院内庭部調査区（Ⅳ区）全景（北から）調査区中央の玉石が入る小穴が燈籠基礎据付穴

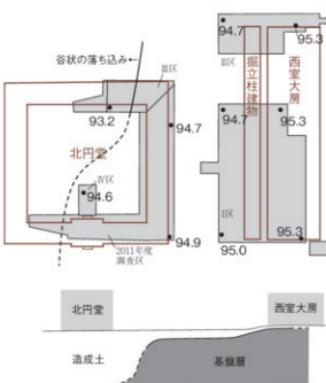
第3図 基盤層の標高と断面模式図

基盤層と整地　調査区の基本層序は、上から表土、暗褐色ないし褐色砂質土（土師器片を多く含む）、そして、基盤層の明黄褐色粘土あるいは黄褐色砂礫土である。基盤層にはチャート等の円錐ないし亜円錐を多く含む。基盤層の標高は、I・II区とともに東方に露出する西室大房の礎石付近では95.2～95.3mと平坦で、西室大房の西側柱筋の西2～3mに展開する数条の南北溝（土管路渠）群を境に、西方に向かって緩やかに標高を下げ、調査区西方の標高は約94.7mとなる。北円堂院東面回廊付近の基盤層の標高は約94.7mであり（2011年度調査所見）、今回のI・II区西端から西は一度平坦になることがわかる。そして北円堂院北面回廊の東部付近（Y=-15.574）を境に標高約93.2mまで大きく落ち込む。南面回廊の南門想定位置以西でも同様の落ち込みが認められ、さらに北円堂の西方でおこなった2014年度の防災設備工事では、標高93.5mでも基盤層は確認できていない。したがって、この基盤層は、北円堂院の中央付近を境に西方に向かって急激に落ち込んでいたと考えられる（第3図）。

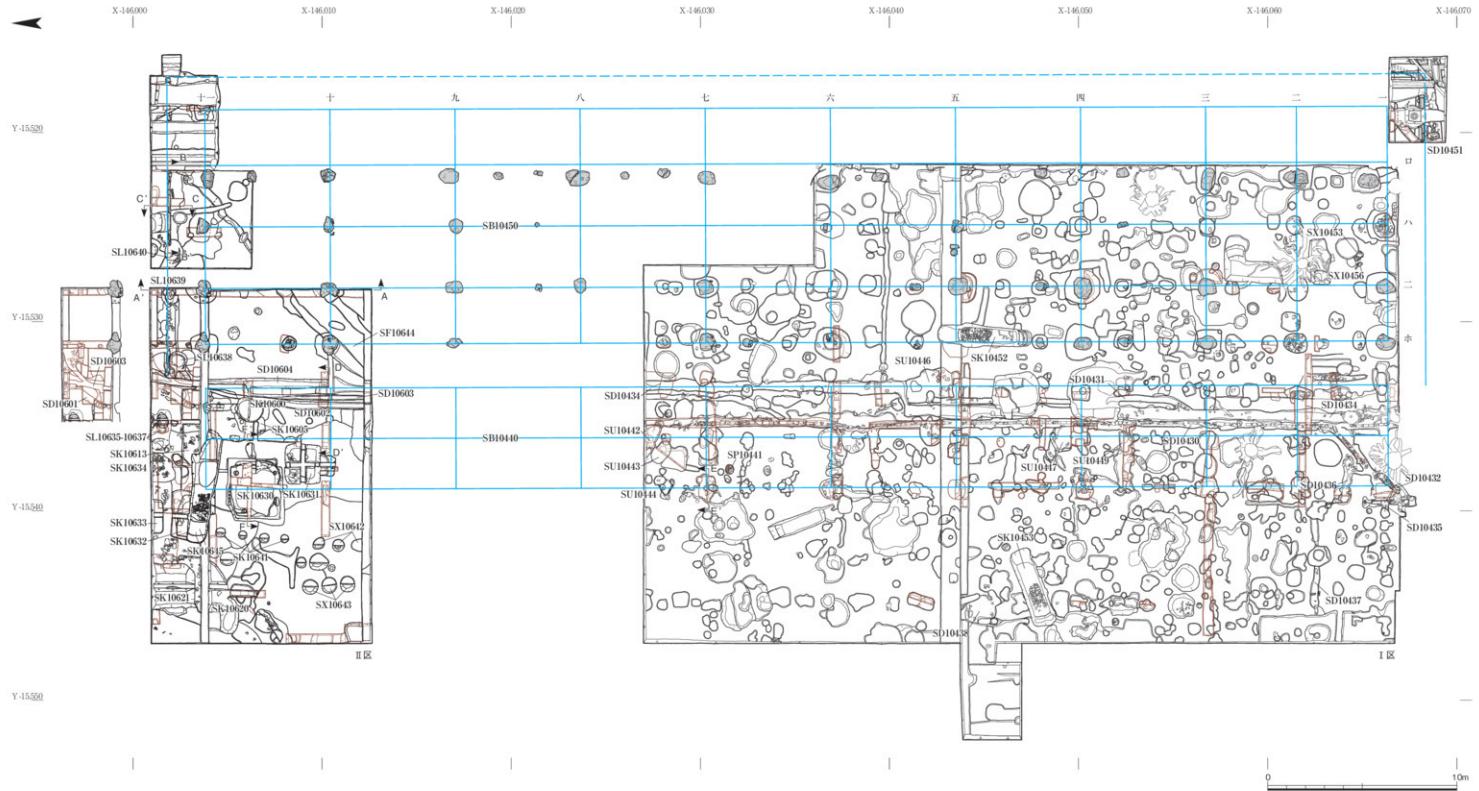
第6図 西室調査区（I・II区）遺構平面図 1:200（左端はII区北端の下層遺構を示す）

西室大房SB10450　桁行10間、梁行4間の南北棟礎石建物で、北端の桁行1間半分と、南方の桁行7間分を検出した（第6図）。建物規模は、南北約62.5m（212尺）、東西約12.4m（42尺）で、柱間寸法は、桁行が南端2間分のみ約48m（16尺）、そのほかは約6.6m（22.5尺）、梁行は中央2間が約32m（11尺）、両脇間は約3.0m（10尺）である（基準尺はこれまでの調査成果に倣い1尺=0.295mとする）。桁行方向の親柱礎石間には間柱礎石を2基ずつ配し、それぞれの柱間は約2.2m（7.5尺）である。

**掘立柱建物SB10440** 大房SB10450の西側柱筋の約25m西方付近には数条の南北溝渠があり、この溝渠土を除去して南北桿掘立柱建物の東側柱筋の柱穴を検出した（第6図）。桁行10間、梁行2間で、大房と梁行方向の柱筋を掘れる。建物規模は、桁行が大房と同じ約62.5m(212尺)、梁行は約5.2m(17尺)に復元できる。柱間寸法は、桁行は大房と同じく南端2間が約4.8m(16尺)、以北が約6.6m(22.5尺)であり、梁行はやや短く約2.6m(8.5尺)等間である。また、桁行方向の親柱間を三等分する位置（大房の間柱と柱筋を掘れる）に小型の柱掘方を検出した。

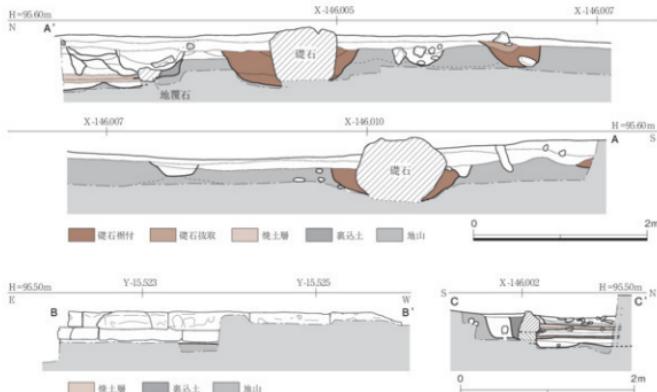
第7図 基壇北端土層図(A-A'・C-C')および北面基壇外装立面図(B-B') 1:50

両者が見られたのは礎石ハ列より東方で、羽目石が地覆石よりも基壇の外に傾く（第7・9図）。いっぽう、礎石ハ列より西方では、地覆石のみが残存し、地覆石上面には羽目石をのせる仕口部分を残す。地覆石は、少なくともハ列より西では瓦片を含む整地土上面に据えられており、正確な時期は不明だが後世に据え替えた可能性が高い。ただし、地覆石の据え付け痕跡は1つのみであり（第7図）、その位置は当初の位置を踏襲していたと考えられる。基壇東南隅では、地覆石および羽目石の一部が残存していた（第8・10図）。南面は比較的残りが良いが、東面は後世の削平を受けて地覆石・羽目石とも外側を大きく削られていた。地覆石は計6石が残り、幅30～34cm、高さ10～15cm、長さは残存長で80cm。上面には、羽目石をのせる仕口をもち、露出部分は石組溝と同じ高さまで削られている。羽目石はすべて後世の造構により破損するが、幅17cm、高さ15cm、長さ69cmが残る。また、地覆石・羽目石の内側にこれらの据付掘方を検出した。据付掘方は幅52cm、深さは検出面から22cmである。

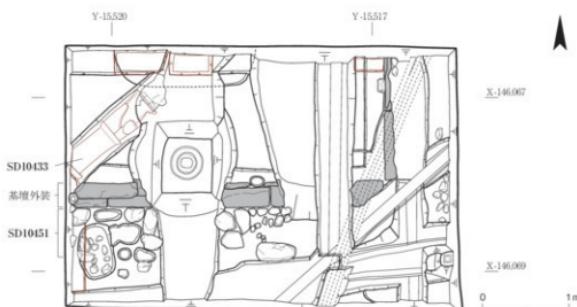
第8図 基壇東南隅(東長張区)平面図 1:50

**石組溝SB10451** 基壇東南隅では地覆石に接して石組溝を検出した（第8・10図）。西室大房SB10450の雨落溝と考えられる。南面には溝外側の側石が1石のみ残存しており、地覆石から側石までの幅は、内法で40cm、深さ10cm。約20cmの扁平な安山岩砾を2列並べ底石とするが、一部抜き取られている。部分的に径10～15cmの縫を敍き詰めた部分がある。

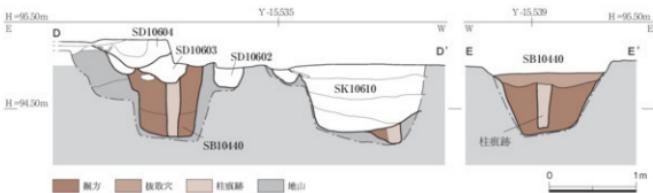
第12図 SB10440柱穴断面剖面図（左:D-D'、右:E-E'） 1:50

親柱の柱穴は、I区では樹根で確認が困難な棟通り南端の1基を除いてすべて確認し、II区では東側柱2基と棟通りの柱穴の2基（底面のみ）を確認した（第12図左）。その他の柱穴は後世の土坑群により削平を受け、確認できなかった。親柱の柱穴掘方は一辻0.8～1.2mで、深さは検出面から約0.8～1.0mである。親柱の柱穴には柱痕跡が残り、柱径は約20cmである（第11図）。いずれの掘方から

も遺物は出土していない。一部の柱穴では、掘方の上位に抜取穴と考えられる厚さ20cm程度の埋土がみられた（第12図右）。これは掘立柱建物廃絶後に、新たに据え付けられた礎石の抜取穴である可能性も否定できない。間柱の柱穴掘方は大きさ、平面形状、深さともに不揃いだが、およそ1辺50～80cmで、深さは検出面から約40cmである。この建物の東側柱筋と、大房SB10450の西側柱筋との間の距離は、心心で約25mである。掘方埋土に遺物を含まないため創建時期は不明だが、掘方埋土が基盤層由来の標記じり黄褐色砂質土であるなど、SB10450の礎石据付穴の埋土と類似しており、創建は古代まで遡る可能性が高い。廃絶は、柱穴を壊す土坑SK10605が土器の年代観から、平安時代中頃が下限となる。この建物は、西室大房と南北規模が同規模で柱筋を揃えるため、小子房の可能性はあるが、大房との距離が約25mと近接しており、確定できない。この問題について第5章で改めて検討する。

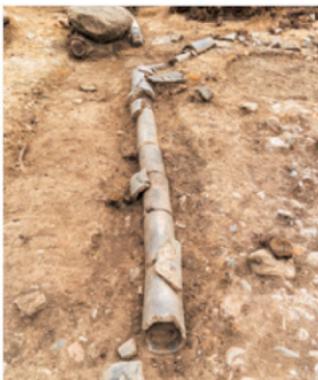
第13図 土管暗渠SD10430・10432 検出状況（北から）

**土管暗渠SD10430** I区中央を南北に縱断する土管暗渠（第13図）。長さ40m以上でI区調査区外の南北に延びる。I区南部では斜行する土管暗渠SD10432と接続する。幅40cm程度、深さ25cm程度の素掘溝に瓦質土管を設置し、その上に平瓦または丸瓦をのせて暗渠とする。土管の繋ぎ口の方向が異なる箇所があること、土管の繋ぎ口の形状が2種類あること、土管の傾斜の方向が場所により異なることなどから、これらは後世の改修部分と考えられる。この土管の下層から平瓦・丸瓦を並べた深さ20cmの溝が検出されたところもある。土管は、14～16世紀の玉縁式、ソケット式土管である。

**土管暗渠SD10432** I区南端で検出した北東～南西方向の暗渠。長さ約58m分を検出した。北端はSD10430と接続し、南端で東西方向に折れる。幅40cm、深さ25cmの素掘溝に瓦質土管を設置し、上に平瓦または丸瓦をのせる。SD10430との接続部分ではSD10430の土管の一部を壊して取り付け

ている（第13図）。南端はSD10435を補強する凝灰岩ごと壊して設置されている。掘立柱建物SB10440の西南隅の柱穴を壊す。

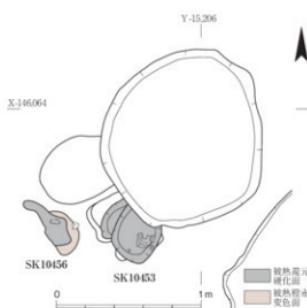
第16図 鉄鍛冶遺構SK10453・10456 平面図 1:30

**SK10453** I区東南隅付近の西室大房基壇上で検出した（第16図）。2基が上下に重複しており、いずれも後世の礎石抜取穴により、北半が破壊されている。平面形は梢円形ないし不整な隅丸長方形を呈し、上部土坑は検出状態で、東西径約30cm、南北径約25cm、深さ15cm。下部土坑は大きく破壊を受けているが、上部と同規模とみられる。いずれも底部から側壁にかけて、被熱還元硬化面が認められた。埋土から鉄型片、銅津などの鋳鋼関係遺物と、褐色鉄津片、鍛造剥片、粒状津などの鐵鍛冶関連遺物が出土した。鉄津は被熱硬化粘土に密着した状態で出土しており、鐵鍛冶の可能性が高い。下部土坑からも同様の遺物が出土しており、同様の機能を有していたと考えられる（小池伸彦「興福寺西室出土冶金関連遺構・遺物の再検討」『奈文研紀要2015』、2015）。SK10453の土坑埋土からは中世の土器が出土したが、明確に近世以降の土器等は認められなかった。

**SK10456** SK10453の西方約10cmの位置で、長径約40cmの不整梢円形を呈する被熱灰褐色還元硬化粘土面と、その東側外縁に同心円状に広がる幅約20cmの被熱橙赤変色面を検出した（第16図）。鐵炉の可能性もあるが詳細は不明である。

I区南部では中世のある時期に鐵鍛冶や鋳鋼など金属生産がおこなわれており、造寺あるいは改修に関わって設置された工房が存在していた可能性が高い。（小池伸彦「興福寺西室出土冶金関連遺構・遺物の再検討」〔前掲〕）。

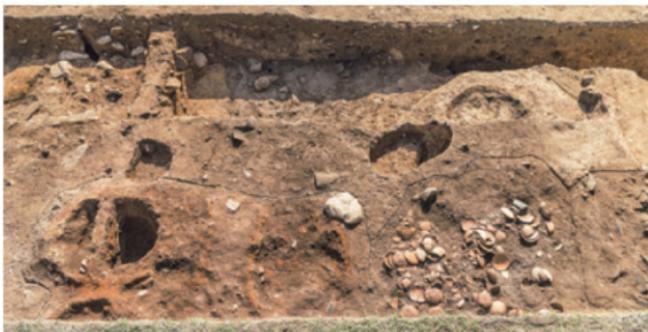
第20図 II区北端近世遺構群検出状況（北から）

**土器師廐棄土坑SK10634**　II区北端で検出した径約1.5m、深さ30cm程度の円形土坑。完形の土師器が多量に出土した（第20図）。廐棄土坑と考えられる。土器師は18世紀中頃のものと考えられる。

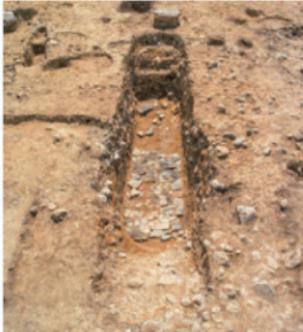
（芝・香 光） 第21図 長方形土坑SK10452検出状況（北から）

**長方形土坑SK10452・10453・10645**　調査区の各所に認められる深さ1m以上の長方形土坑。SK10452と10453はI区で検出された。長軸約4.5～5m、短軸約1.2m、深さ約1.2m。SK10452は南北方向を（第21図）、SK10453は北東～南西方向を向く。SK10645はII区の中央やや北寄りで検出した。長軸約5.5m、短軸約1.1m、深さ約1.2mで、長軸が北西～南東方向を向く。

これらの土坑の短軸は、緩やかな傾斜で立ち上がり、斜面を階段状に形成する。また、底面に瓦片を敷くことで共通する。出土遺物にガラス瓶など近現代の遺物を含む。太平洋戦争時の防空壕と考えられる。

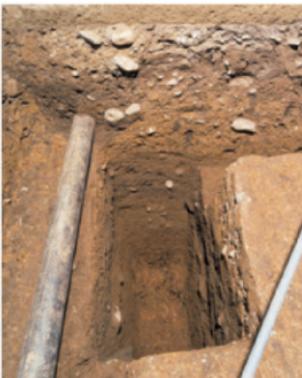
第22図 Ⅲ区西壁南端断面(東から)

基壇 基壇の築成方法は、Ⅲ区の東西で異なる。東半では、基本的に基盤層の礫混じり明黄褐色土を削り出して造る。一方、西半ではこの基盤層が西方に向かって急激に標高を下げる。この基盤層上に、褐色土や暗褐色土などを比較的厚く積む(約1.1m)。その後、少なくとも地覆石よりも約1m外側まで版築を施し、地覆石を据えたのち基壇の高まり部分に版築をおこなう(第22・24図)。基壇部分の版築は、黄褐色粘土と黄褐色砂質土を5cmほどの厚さで互層に積む。後述する近世以降の土坑群によって基壇北半は完全に壊されている。

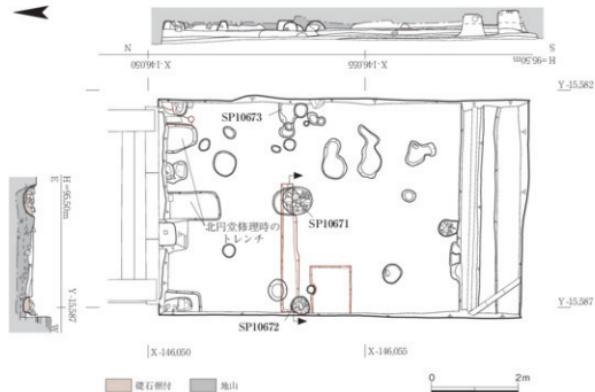
第29図 IV区遺構平面図 1:100

燈籠基礎据付穴SP10671~10673 Ⅳ区において北円堂南面に3基検出した(第29図)。SP10671は南面階段の中軸ライン上にほぼのり、階段最下段の踏石南端から約3.2m、北円堂基壇地覆石外縁から約4.6mの位置で検出した。またその他の2基は、SP10671と東西軸を揃え、SP10671から西に約2.5mの位置でSP10672を、東に約2.1mの位置でSP10673を検出した。位置と大きさから、いずれも燈籠の据付穴と考えられる。SP10671は径60cm×90cm、深さ25cm(第30図)、SP10672は径60cm、深さ20cmである(第31図)。SP10673は、正確な大きさは分からぬが、SP10672とほぼ同規模と考えられる。3つの据付穴には径5

填されており、SP10671からは奈良時代後半の須恵器環が出土した。基礎据付穴3基は大きさに違いが認められるものの、埋土や検出面に共通している。現状では同時併存かどうか検証できない。

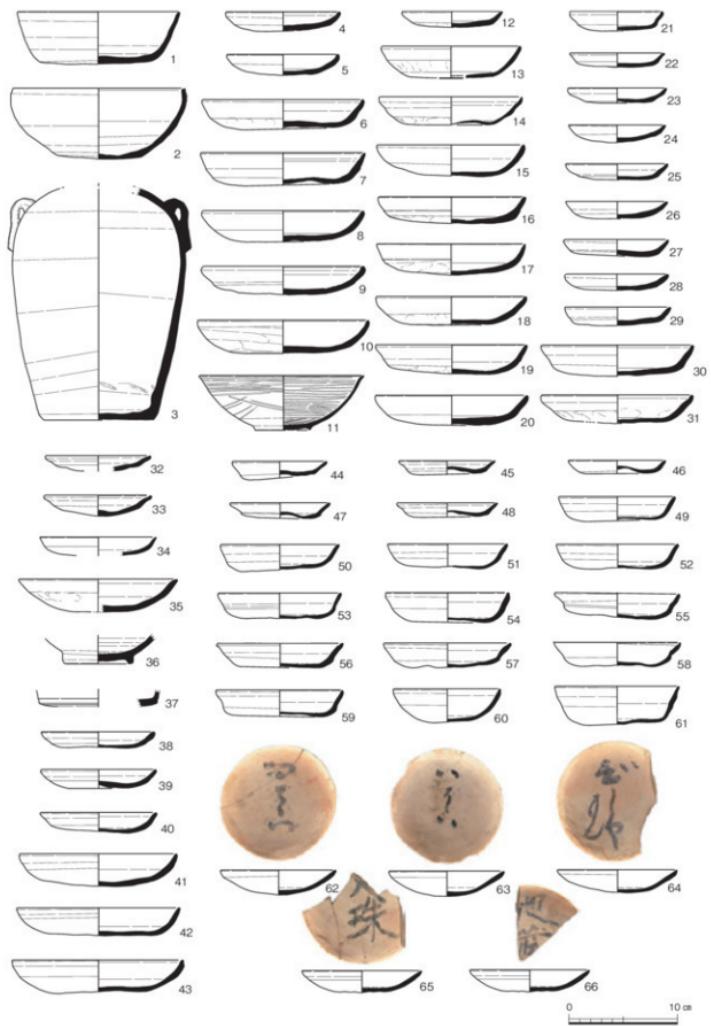
第32図 西室出土土器（1） 1：4

**小土坑SP10441** 須恵器の杯 A (第32図1)・鉢 (2)・双耳瓶 (3) がある。土師器供軀具をともなわないので、時期を細かく絞り込むことは難しいものの、1・3は奈良時代前半から半ばの採業と目されている加茂古窯跡群の西門窯跡出土品に類似があり、2とともに8世紀代のものと見なして差し支えない。

**土器溜SU10446** ほぼ完形の土師器皿 (4~10) 多数に、少量の瓦器椀 (11) がともなう。土師器皿は、口径15cm前後と口径10cm強の大小2群があり、量的には大皿が多い。大皿 (6~10) は、口縁部外面に2段にわたってナデ調整が施されているのに対して、小皿 (4・5) はナデ調整が一段しか施されておらず、灯明皿として用いられた痕跡の認められるものもある。10の大皿は、底裏および周辺にヘラ削りが施されている点で特異。伴出の瓦器椀は、薄手化している点に川越俊一氏の分類 (川越俊一「大和地方出土の瓦器をめぐる二、三の問題」『文化財論叢』同朋舎出版、1983) による第Ⅲ段階以降の特徴を見出すことができるが、口径は約15cmと大きめで、第Ⅲ段階A型式でも古相を示す。土師器皿と瓦器椀の特徴から、12世紀後半頃のものと考えられる。

**土器溜SU10442** ほぼ完形の土師器皿 (12~20) が多数出土した。胎土は橙褐色で、口径14cm前後の大皿 (13~20) が多いが、口径9cm強の小皿 (12) を少量含む。いずれも口縁部に一段のナデ調整が施されている。調整手法と口径分布から、13世紀前半頃のものと考えられる。

**土器溜SU10443** 土器溜SU10442と同様に、胎土が橙褐色の土師器皿 (21~31) がほぼ完全な状態でまとめて出土した。形質的特徴の共通性から、SU10442出土品とはほぼ同時期のものと考えられるが、大皿 (30・31) よりも小皿 (21~29) が多い点で異なる。

**土坑SK10620** 土師器皿 (32~35) のほか、白色土器の椀 (36) と縁釉陶器の小片 (37) が出土した。土師器皿には、口縁部が「て」の字状とも形容される独特的の形状を呈する一群 (32・33) と、外反する一群 (34・35) があり、後者には口径15cm前後の大皿 (35) と口径11cm前後の小皿 (34) が認められる。縁釉陶器 (37) は器形を特定することが難しいが、内面が二次的に被熱しているように見受けられ、香炉の体部ではないかと推定される。土師器皿の形態的特徴から、11世紀末ないし12世紀初頭頃の遺物群と考えられる。

**土坑SK10605** 土師器皿 (38~43) を主体とするが、少量の瓦器椀・皿をともなう。土師器皿は、基本的に口縁部に二段のナデ調整が施されているもので、口径15cm前後と口径11cm弱の大小2群に法量分化する。SK10620出土品と比べると、概して口縁部が内厚する傾向にあり、後出の要素が強く認められるが、外反する口縁部を有する個体も少数含まれている。12世紀前半頃のものと考えられる。

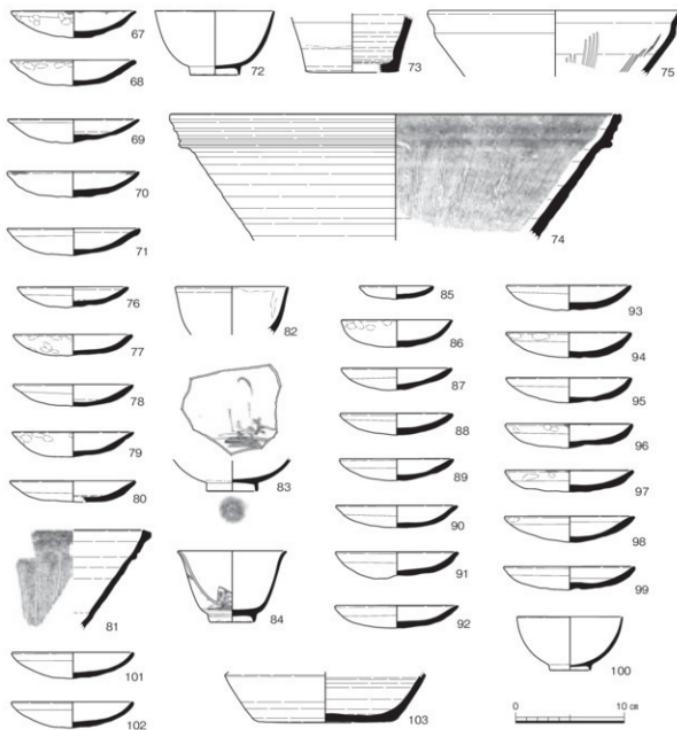
第33図 西室および北円堂院出土土器（2） 1：4

**方形土坑SK10630** 4層に分かれる埋土のうち、ほとんど遺物を含まない③層を挟んで、下層の④層と上層の①・②層からの出土があり、複数個体で破片の直接接合が確認できた①・②層出土品については一括する（埋土名称は第17回参照）。④層出土品には、土師器皿（第33回67～71）、肥前地域産の白磁碗（72）、鉄軸壺（73）、信楽焼の擂鉢（74）、瓦器擂鉢（75）があり、①・②層出土品には、土師器皿（76～80）、信楽焼の擂鉢（81）、肥前内野山窯系の綠釉陶器碗（82）、高台内に「富永」の印鉢をもつ京焼風の肥前陶器碗（83）、肥前磁器の染付碗（84）などがある。67・70は灯明皿として用いられたらしく、口縁部に煤が付着している。①・②層出土の土師器皿は、口径がわずかに小型化している点に④層出土品よりも年代的に後出する要素を見いだすこともできないではないが、共伴した陶磁器に際立った年代差は認められない。①・②層から出土した信楽焼擂鉢（81）、肥前地域産の施釉陶器碗（82・83）といった国産施釉陶器類は、宝永5年（1708）の大火にともなう整地層に覆われていた平安京左京北辺四坊穴蔵FI387出土品（京都市埋蔵文化財研究所「平安京左京北辺四坊」、2004）と高い共通性を示しており、18世紀初頭頃のものと考えられる。なお、貼床下や重複（先行）する2基の方形土坑からも大量の土師器皿が出土しているが、形質的にはSK10630の埋土出土品との間に顕著な差異は認められない。

**土坑SK10634** ほとんどが土師器皿（85～99）で占められているが、肥前地域産の白磁碗（100）などをわずかにともなう。土師器皿の胎土は、概して緻密で、淡い黄橙褐色を呈するものが多い。法量的には、口径7cm前後の小皿（85）、口径10.5cm前後の中皿（86～93）、口径12cm前後の大皿（93～99）に3区分でき、大皿の口径は方形土坑SK10630の①・②層出土品に近似するが、口縁部内面に残るナデ痕跡の幅が極端に狭くなっている点に違いを見いだすことができる。伴出の白磁碗も、SK10630④

層出土品と較べて全体に浅手で、高台も低くなっているなど、伊万里焼と呼ばれる肥前地域産の磁器碗としては、18世紀半ば以降の特徴を示す。

**竈SL10637** 理土から、ほぼ全形を復元し得る土師器皿（101・102）が2個体出土した。形質的には、土坑SK10634出土の大皿との共通性が高いが、いずれも口径11.3cmと小ぶりであることから、やや遅る時期のものと考えられる。

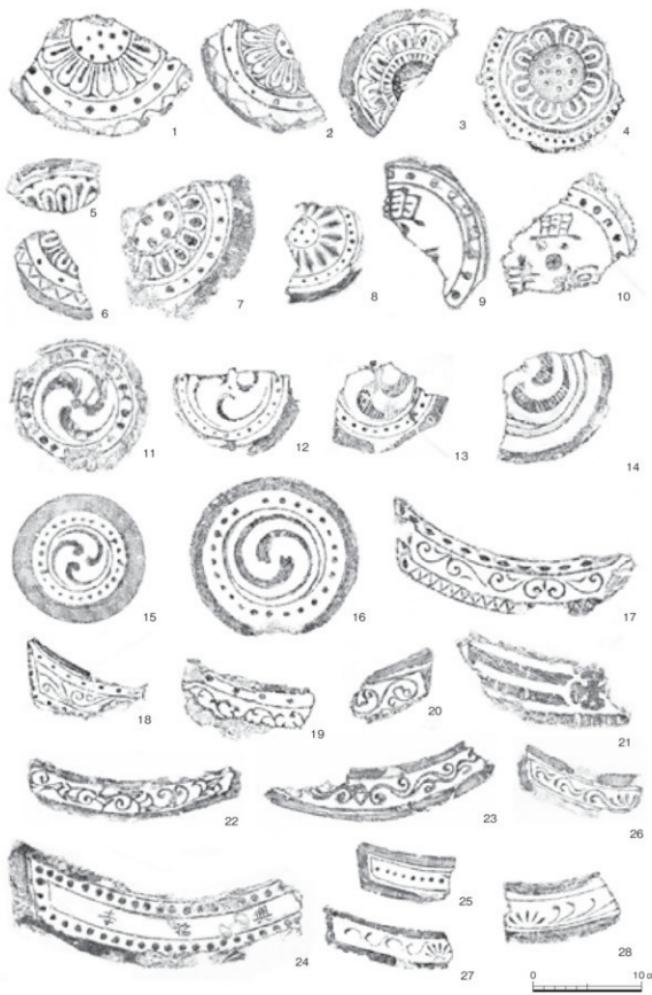
第34图 西室出土軒瓦拓本 1:4

軒瓦に関しては、遺構にともなうものと遺存状態の良いものを中心にあげた（第34図）。1・2は奈良時代の軒丸瓦。1は6301Aで興福寺創建瓦。2は6308Aa。平城宮所用瓦だが、興福寺や西隆寺など寺院でも出土例がある。3～8は平安時代。

3・5・6は複弁蓮華文軒丸瓦。3は中房周間に葉状の文様をもつ。6は外縁に鋸歯文と珠文をもつ。平安時代前期。4・7は單弁重弁蓮華文軒丸瓦。4は蓮弁の間に間弁をもつが、7は蓮弁のみで間弁をもたない。8は素弁蓮華文軒丸瓦。9・10は中世の「興福寺」銘軒丸

瓦。9は鎌倉時代、10は瓦当中央に菊花文の刻印をもつことから室町時代のものである。11～14は左三巴文軒丸瓦。11・12には瓦当中心に珠点がある。平安時代末から鎌倉時代。13・14は鎌倉時代、15は鎌倉時代から室町時代。16は鎌倉時代の右三巴文軒丸瓦。17・18は奈良時代の軒平瓦。17は興福寺創建瓦の6671A。18は興福寺所用瓦の6682D。19～23は平安時代。19は外区に珠文をもつ唐草文軒平瓦。20は偏行唐草文軒平瓦で薬師寺や平等院で同范例がある（奈文研『薬師寺発掘調査報告』、1987）。21は中心飾りに四葉宝相華文をもつ重部文軒平瓦。22は植物文軒平瓦。23は均整唐草文軒平瓦で中心飾りに菱形の文様をもつ。平安時代後期。24は鎌倉時代の「興福寺」銘軒平瓦。25は連珠文軒平瓦。鎌倉から室町時代。26～28は室町時代の均整唐草文軒平瓦で中心飾りに半裁した菊花文をおく。

出土地点に関しては、3～5、12～14、20が西室大房SB10450の礎石抜取穴から出土した。SB10450礎石抜取穴からはここにあげたほかに軒瓦の小片が出土しているが、すべて奈良時代から鎌倉時代にかけてのものである。また、掘立柱建物SB10440抜取穴からは16、土管暗渠SD10430からは25、同じくSD10430の土管抜取溝からは15が出土した。その他の造構としては、2・6・17が土坑SK10621、9がSKI10614、22・26が方形土坑SK10630、23が土坑SK10618、24が竈SL10638（竈内廃棄）、27が南北溝SD10434、28が土坑SK10439から出土した。それ以外は、8・11が中世以降の整地土から出土したほかは、すべて包含層もしくは表土から出土したものである。

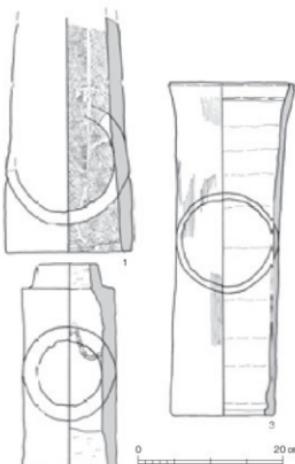
第35図 西室出土土管実測図 1：6

次に、土管について述べる。西室では土管を用いた暗渠を複数検出した。土管は造構ごとに異なる形態をもつ（第35図）。1は行基式丸瓦円筒土管（以下、行基土管）。粘土板を模骨に巻き付けて製作しており内面の布目は粗く、吊り紐はない。平安時代以前とみられる。土管暗渠SD10438出土。ほかにも行基土管は土管暗渠SD10435、10436で用いられる。2は玉縁式丸瓦円筒土管（以下、玉縁土管）。広端部内面を約5cmの幅で大きく削り、土管が連結しやすいうようにする。内面には吊り紐痕が残り、吊り紐痕が布袋内面に通し縫いされていること、吊り紐の内外の比率が、1：5～1：7であることから14世紀中頃から後半のものであろう（山崎信二「中世瓦の研究」奈文研、2000）。このほかにも玉縁土管としては内面の吊り紐痕が玉縁部と胴部の2ヶ所あり、狹端内面を段状に削るものがある。2と同時期と考えられる。3は片側がソケット状の離ぎ手をもつ土管（以下、ソケット土管）で、丸瓦円筒を転用したものではなく、専用の土管である。粘土紐を巻き上げて作られており、外面にはカキ目をもつ。奈良市古市城で出土した16世紀の土管と形態や製作技法が類似しており、これと近い時期のものと思われる（奈良市教育委員会「古市城の調査」「奈良市埋蔵文化財調査報告書」、1989）。2・3は土管暗渠SD10430出土。SD10430では、玉縁土管とソケット土管とを混用しているが、玉縁土管列の中にソケット土管が部分的にあっており、後者が後世の補修とわかる。ほかにも土管暗渠SD10431には玉縁

土管が、土管暗渠SD10432にはソケット土管が用いられていた。またSD10430・10431・10432には土管保護のために上面に丸瓦や平瓦が乗せられていた。これらの一部には室町時代の瓦の特徴である菱形や円形、菊花形の刻印が確認でき、掘立柱建物SB10440の廃絶年代を考える上で重要である。

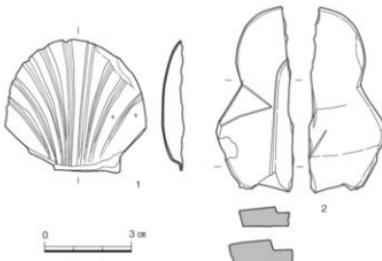
第37図 出土金属製品・石製品 2 : 3

近世土坑群から鉄釘などが多く出土した。遺構に関わるものとして、SK10651 からは銅キセル雁首 1 点、青銅製貝杓子 1 点、鉄角釘 4 点が、SK10656 からは鉄角釘 28 点、鉄丸釘 3 点、鉄鏡 5 点、鉄座金 11 点がある。第37図 1 は、貝杓子である。厚さ 0.5 mm の銅板を用いて、イタヤガイ科の貝殻を模して作られたものと考えられる。中央右よりに柄の緊縛用と見られる 0.5 mm の小孔を 2 つ穿つ。縦 4.6 cm、横 5.0 cm。貝杓子には貝殻をそのまま用いるものと金属製とするものの 2 種があり、銅製のものの類例として、東京都汐留遺跡（東京都生涯学習文化財団編『汐留遺跡Ⅱ』東京都埋蔵文化財センター、2000）がある（これが貝杓であることその類例については、國學院大學の阿部常樹氏よりご教示いただいた）。このほかに鉄角釘 3 点、鉄丸釘 25 点が出土した。いずれも表土あるいは擾乱からの出土である。

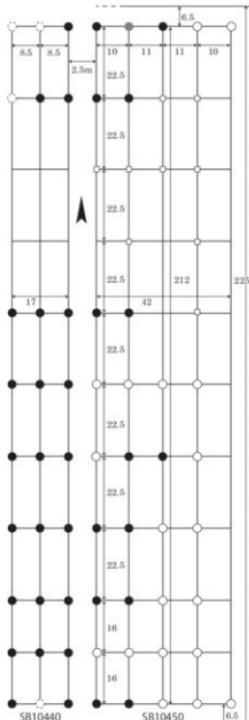
第39図 西室建物の柱位置と柱間寸法

● 創建時の礎石・柱穴が残存するもの  
● 磚石の埋め替えが認められるもの  
○ 後世に移動あるいは抜き取られたもの  
○ 後世の遺構や樹根により確認できなかったもの  
□ 未調査部分の残存礎石  
※数字の単位は尺(標準尺=0.295m)を示す(m表記は略)。

西室大房は、桁行10間、約62.5m(212尺)、
