# 興福寺

第1期境内整備事業にともなう発掘調査概報Ⅶ

2016

興福寺

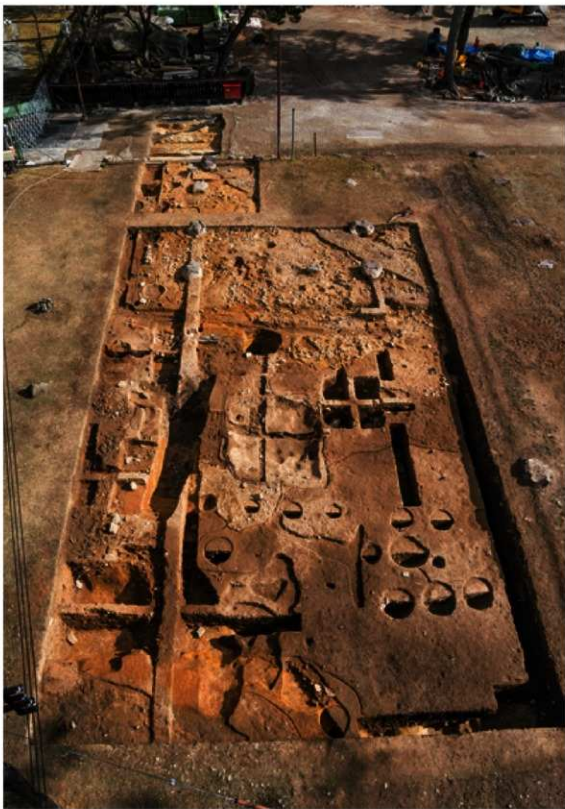
西堂北辺調査区（Ⅱ区）全景（西から）奥に大房北端の礎石、手前に中近世遺構群がみえる

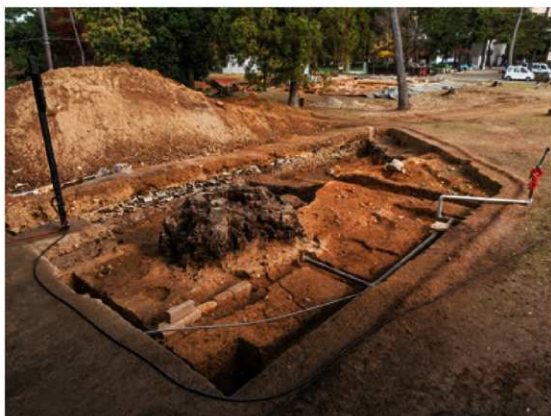
北円堂院北面回廊調査区（Ⅲ区）全景（南西から） 手前に北面回廊の基壇外装が残る

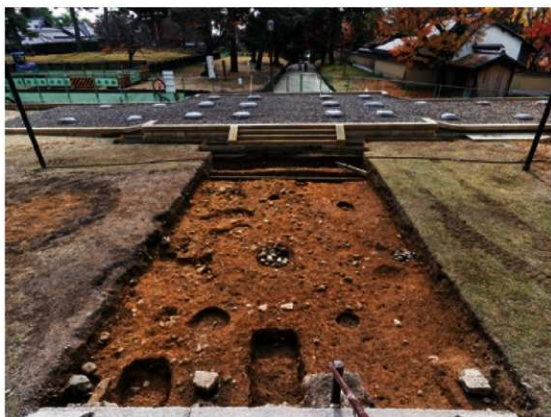
北円堂院内庭部調査区（Ⅳ区）全景（北から） 調査区中央の玉石が入る小穴が礎礎基礎据付穴

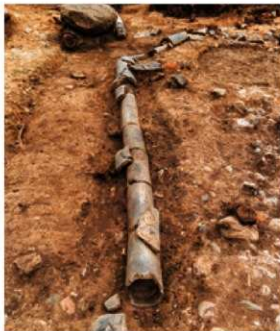
第13回 土管暗渠SD10430・10432 検出状況(北から)

**土管暗渠SD10430** I区中央を南北に縦断する土管暗渠(第13回)。長さ40m以上でI区調査区外の南北に延びる。I区南部では斜行する土管暗渠SD10432と接続する。幅40cm程度、深さ25cm程度の素掘溝に瓦質土管を設置し、その上に平瓦または丸瓦をのせて暗渠とする。土管の繋ぎ口の方向が異なる箇所があること、土管の繋ぎ口の形状が2種類あること、土管の傾斜の方向が場所により異なることなどから、これらは後世の改修部分と考えられる。この土管の下層から平瓦・丸瓦を並べた深さ20cmの溝が検出されたところもある。土管は、14～16世紀の玉縁式、ソケット式土管である。

**土管暗渠SD10432** I区南端で検出した北東-南西方向の暗渠。長さ約5.8m分を検出した。北端はSD10430と接続し、南端で東西方向に折れる。幅40cm、深さ25cmの素掘溝に瓦質土管を設置し、上に平瓦または丸瓦をのせる。SD10430との接続部分ではSD10430の土管の一部を壊して取り付け

ている（第13図）。南端はSD10435を補強する凝灰岩ごと壊して設置されている。掘立柱建物SB10440の西南隅の柱穴を壊す。

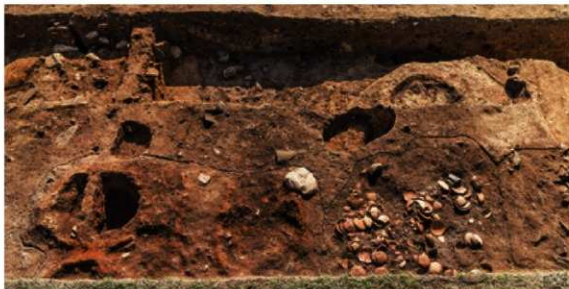
第20図 II区北端近世遺構群検出状況(北から)

**土器廃棄土坑SK10634** II区北端で検出した径約1.5m、深さ30cm程度の円形土坑。完形の土器器が多量に出土した（第20図）。廃棄土坑と考えられる。土器器は18世紀中頃のものと考えられる。

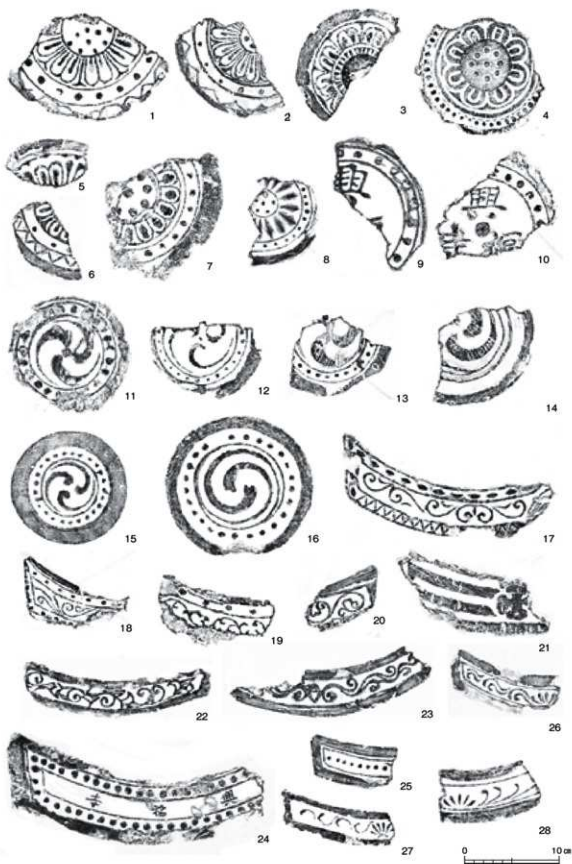
第34回 西堂出土軒瓦拓本 1 : 4

軒瓦に関しては、遺構にともなうものと遺存状態の良いものを中心にあげた(第34図)。1・2は奈良時代の軒丸瓦。1は6301Aで興福寺創建瓦。2は6308Aa。平城宮所用瓦だが、興福寺や西隆寺など寺院でも出土例がある。3～8は平安時代。

3・5・6は複弁蓮華文軒丸瓦。3は中房周囲に葉状の文様をもつ。6は外縁に露歯文と珠文をもつ。平安時代前期。4・7は単弁重弁蓮華文軒丸瓦。4は蓮弁の間に間弁をもつが、7は蓮弁のみで間弁をもたない。8は素弁蓮華文軒丸瓦。9・10は中世の「興福寺」銘軒丸

瓦。9は鎌倉時代、10は瓦当中央に菊花文の刻印をもつことから室町時代のものである。11～14は左三巴文軒丸瓦。11・12には瓦当中心に珠点がある。平安時代末から鎌倉時代。13・14は鎌倉時代、15は鎌倉時代から室町時代。16は鎌倉時代の右二巴文軒丸瓦。17・18は奈良時代の軒平瓦。17は興福寺創建瓦の6671A。18は興福寺所用瓦の6682D。19～23は平安時代。19は外区に珠文をもつ唐草文軒平瓦。20は偏行唐草文軒平瓦で薬師寺や平等院で同范例がある（奈文研「薬師寺発掘調査報告」、1987）。21は中心飾りに四葉宝相華文をもつ重郭文軒平瓦。22は植物文軒平瓦。23は均整唐草文軒平瓦で中心飾りに菱形の文様をもつ。平安時代後期。24は鎌倉時代の「興福寺」銘軒平瓦。25は連珠文軒平瓦。鎌倉から室町時代。26～28は室町時代の均整唐草文軒平瓦で中心飾りに半截した菊花文をおく。

出土地点に関しては、3～5、12～14、20が西室大塚SB10450の礎石採取穴から出土した。SB10450礎石採取穴からはここにあげたほかに軒瓦の小片が

出土しているが、すべて奈良時代から鎌倉時代にかけてのものである。また、掘立柱建物SB10440採取穴からは16、土管暗渠SD10430からは25、同じくSD10430の土管採取溝からは15が出土した。その他の遺構としては、2・6・17が土坑SK10621、9がSK10614、22・26が方形土坑SK10630、23が土坑SK10618、24が竈SL10638（竈内廃棄）、27が南北溝SD10434、28が土坑SK10439から出土した。それ以外は、8・11が中世以降の整地土から出土したほかは、すべて包含層もしくは表土から出土したものである。

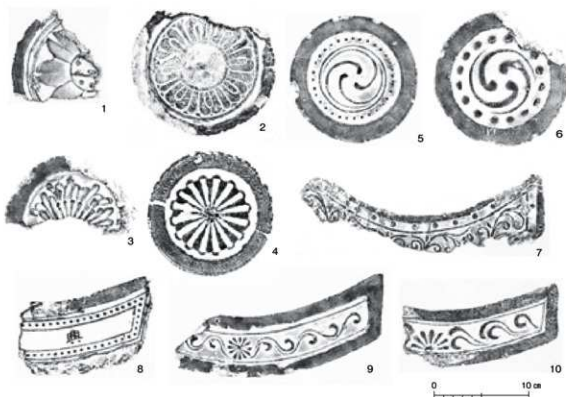
第36図 北円堂院出土軒瓦 1 : 4

第36図1は素弁蓮華文軒丸瓦で平安時代。2は単弁八弁蓮華文軒丸瓦。平安時代後期。3は興福寺一乗院所用の一乗院華文で江戸時代初期のものである。4は十六弁菊文軒丸瓦。江戸時代。5は左三巴文軒丸瓦。内区の巴文が非常に細く、外区の珠文も小さい。6は右三巴文軒丸瓦。5・6ともに江戸時代。7は均整唐草文軒平瓦。東大寺式に似た文様構成をもつ。平安時代初期。8は興福寺銘文軒平瓦。西室で出土した第36図24に似るが、外区の珠文が小さい。鎌倉時代か。9は菊花唐草文軒平瓦。10は菊水文軒平瓦。9・10は室町時代。1が北面回廊基壇土にのる包含層、2が整地土。3・5・6・8・9がSK10656、4がSK10651、7がSK10656の上ののる黒色土より出土した。(石田由紀子)
