井ノ内稻荷塚古墳Ⅱ

長岡京市教育委員会

I 調査経過

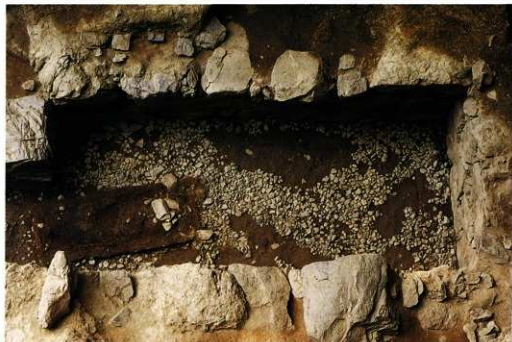
図8 玄室全景(東から)

床面には径2~8cm程度の円礫が敷き詰められている。円礫の存在しない箇所が一部にあるが、盗掘時の攪乱によって破壊された可能性が高い。玄室中央部から玄門付近においては円礫の残存状態が良いが、これは、この部分に組合せ式箱形木棺が遺存していたためである(図8)。なお、玄室内で確認し得た床面は、この円礫面のみである。

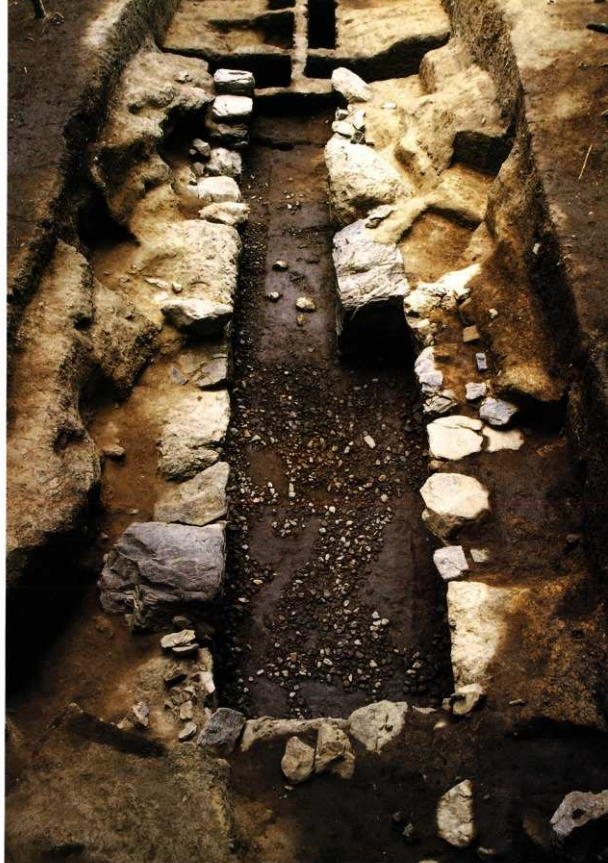
図9 横穴式石室全景(北から)

稲荷塚古墳の石室は、後円部の中央に支室をおく右片袖式の横穴式石室である（図9・11）。主軸を北からおよそ31°東に振り、西側クビレ部に開口する。石室上半は破壊され残っていない。以下、第4次調査によって得られた石室構造の内容について、支室、羨道、前庭の各部分ごとに、その概要を報告する。なお、奥壁側を北、羨道側を南として記述をすすめる。

石室は西側のクビレ部方向に開口する石片袖式の構造で、全長10.1m、玄室長4.6m、同幅2.2m、羨道長5.5m、同幅1.3mをはかる。前回の調査では残存する石室の上面を検出し、石室基底が地山面にまで達しているものと仮定して玄室床面長5m程度の規模を推定した。調査の結果、基底石は地山上に積まれた盛土内に据えられていることが判明し、実際の床面も予想より浅い位置となったため、平面規模は当初の想定よりやや小さいものとなった。しかし、なお横穴式石室としては大型の部類にはいるものであり、全長40mあまりの前方後円墳の埋葬施設として遜色はない。築造時期についても、石室内からTK10～TK43型式期の須恵器が出土したことから、ほぼ6世紀前半の内に考えてよいだろう。桂川右岸の乙訓地域では、向日市物集女車塚古墳と並んで最古の横穴式石室墳であり、この地域ではまず有力首長墓から横穴式石室という新しい葬制の採用が始まったことを示している。

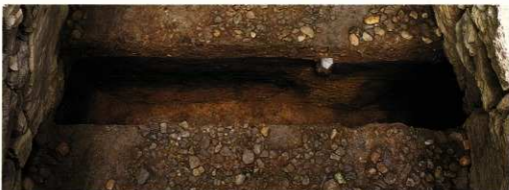
図14 玄室内断ち割り部(南から)

玄室内断ち割り部(図14)では、玄室に敷かれた円礫面下部の構造が明らかとなった。すなわち、円礫面の下には非常によくしまった黄褐色の粘質土が20cmの厚さで水平に敷かれている。黄褐色土は上下2層に分割でき、石室は下層の黄褐色土の上に構築される(図13)。また、上下2層の境界で須恵器片が検出された。黄褐色土の下層には、70~80cmの厚さの黒色ないし茶色の盛土が存在し、その下に礫混じりの黄褐色砂質土の地山が存在する。

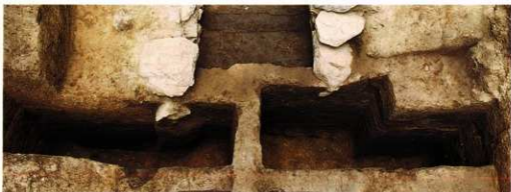
図15 羨道前端断ち割り部(南から)

羨道前端断ち割り部(図15)では、羨道前端部分に限定されるが、石室構築過程の一端が判明した。古墳は水平に整地された地山の上に盛土を施すことによって構築されるが、その盛土を掘り込んで墓壇が形成される。墓壇の底には黄褐色の粘質土が敷かれ、羨道の幅を残して墓壇内にある程度の盛土がなされる。墓壇内の盛土のうち石材を積み上げる位置に当たる部分を若干掘り込み、その後石材を積み上げ、石材の背後に裏詰め土を入れる。このような手順で石室が構築されるが、ある程度の盛土を行ったのちに石室構築が行われる点に特徴がある。

閉塞施設は、その存在を積極的に裏付けるような痕跡を検出できなかった。玄門から約2mの地点のほぼ床面直上で長岡京期の土師器壺片が検出されていることからみて、閉塞施設をすべて除去するような徹底的な破壊をうけている可能性も考えられる。ただし、開口部付近で羨道を横断するような浅い溝状の遺構が検出されたことは重要である(図11・15)。円礫面がそれを越えて開口部側に認められないことや、開口部付近の壁体の構築方法が他の部分とは異なる可能性があることなどを考えれば、石や土を積み上げるといったものではなく、板などを立てるといった構造の閉塞施設が存在した可能性も考慮されねばならないであろう。

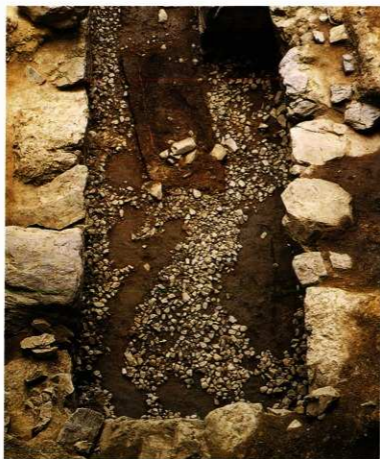
図16 玄室と組合せ式箱形木棺(北から)

木棺は、^{びんしつ}玄室中央から^{びんもん}玄門にかけて、一部^{せんどう}羨道にはみ出すかたちで検出された(図16)。木棺主軸は石室のそれに平行せず、やや西に振っている。棺材の木質がよく残存していた。

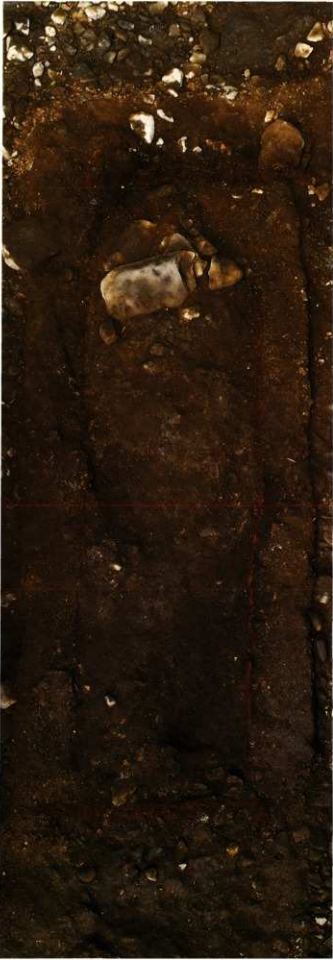
図17 組合せ式箱形木棺全景(上が北側)

木棺は^{くみあわ}組合せ^{しきせき}式^{せき}箱形^{あつかん}木棺である(図17)。鉄釘は検出されていない。北側(奥壁側)の^{くちりいた}小口板は^{せきばん}側板を外から押さえる形態をなす。一方、南側(玄門側)の小口には2枚の板が存在する。1つは側板を外から押さえる形態のもの、もう1つは側板の間にはさまれるもので、両者の間隔は約15cmである。このうち前者のものは側板と直接接していないため、当木棺に付随するものであると断定するには、厳密にいうとやや問題がある。ただし、これを埋没過程の腐朽などを原因とするものであるとみなすことができるならば、当木棺の南側小口には側板を外から押さえる形の^{くちりいた}小口板と、木棺内を区切るための仕切り板が存在したとすることができる。

木棺の規模は、長さ1.7~1.8m、幅40~50cmで、北側の幅が若干広がっている。小口板の長さは南北両側とも約60cm、仕切り板の可能性のあるものの長さは約40cmである。また、残存

する木質の厚さは概ね1～2cmであるが、南北両小口板には10cmをこえる部分も存在する。

北側の小口板の上には、小口板や側板とは異なる別の木質が遺存していた。その木目の方向が木棺の長軸に平行することを重視すれば、蓋板の一部となる可能性が高い。また、木棺内部でも面的な広がりを持つ木質の遺存が認められたが、その性格は不明である。

北側小口板の東隅には、石室内に敷かれた円礫とは明らかに大ききの異なる石材が存在した。小口板がその上に乗ることから判断して、これは棺台として置かれた石材であると推定できよう。一方、木棺内部北側にも同様の石材が存在した。これら石材と木棺の上下関係は明瞭でないが、棺台あるいは枕石として置かれたものである可能性もある。

石室内には、追葬を含めて計4体程度の埋葬が行われた可能性が高い。このうち玄室南部に遺存していた箱形木棺は、釘を用いない組合せ式のものであった。木質が壊れていたため部材の結合方法は明らかではないが、小口部分は側板を外側から小口板で押さえる構造であったと考えられる。これは、奈良県三倉堂遺跡で発見された古墳時代後期の木棺や、当古墳の前方部埋葬において土層観察から復元される木棺の構造と類似している。このことは、横穴式石室の導入時に従来からの伝統的な直葬用木棺を小型化して石室内の埋葬容器に用いるという対処があったことを示している。畿内の横穴式石室にはその出現期から釘結合の木棺が伴う例が知られているが、乙訓地域では初期の例である当古墳や物集女車塚古墳では釘は用いられない。

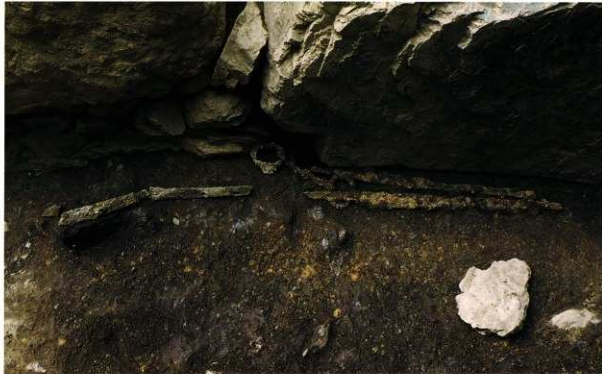
図21 羨道西側壁沿いの刀剣・響出土状況(東から)

羨道 玄門付近の西側壁沿いで、刀2点、剣1点が出土した(図21)。剣は北側に並ぶ2本のうち西側のものである。いずれも切先は北側に向け、刃部は東側を向く。刀剣の間では環状鏡板付轡（つづ）が出土している。これらはこの位置での埋葬に伴うものである可能性が高い。

刀剣 羨道西側壁沿いで刀2点、剣1点を検出した。南側の刀(図21の左)はその中心付近で屈曲しているが、復元すると長さ52.5cmとなる。茎と切先を欠損しており、刀身には鞘と思われる木質が付着している。北側の刀(同右下)は現存長74.8cmであり、切先を欠損している。茎尻の形態は隅扶尻である。剣は北側の刀の西側に並んで出土した(同右上)。切先を欠損す

轡 (図21) 羨道西側壁沿いで出土した。銜は全長18.8cmで、二連式である。銜の両側に環状の鏡板が付く。片側の鏡板には立開が残存する。
