# 長岡京市文化財調査報告書

第 43 冊

長岡京跡右京第703・711次調査

# 第1章 長岡京跡右京第703次（7ANIHR-6地区）調査概要

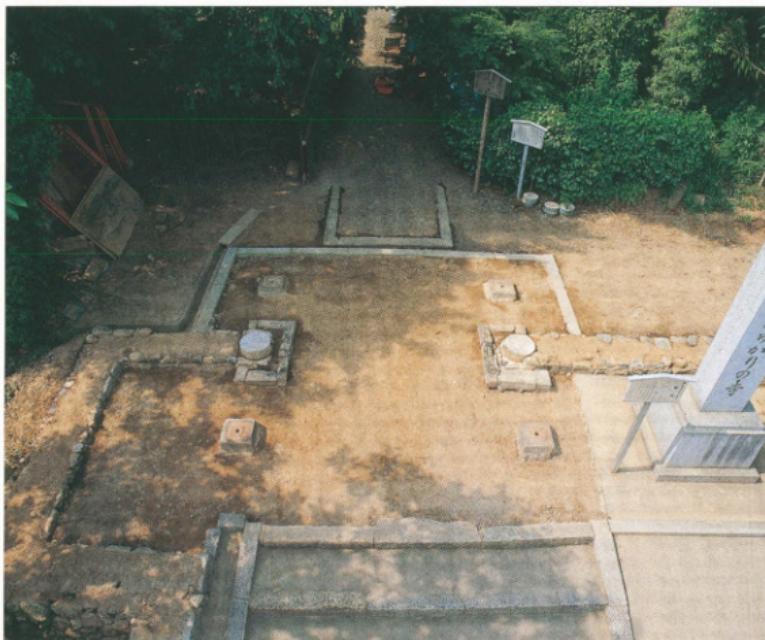
(1) 乙訓寺表門の礎石と築地壇の基礎（南から）

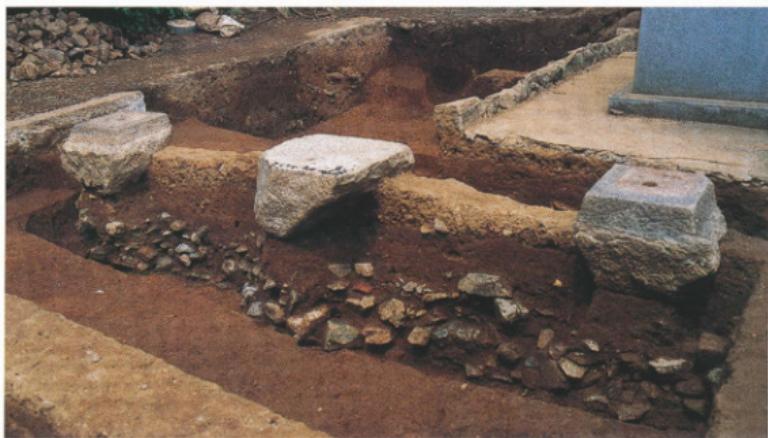
(2) 東柱筋の礎石と布掘断面（南西から）

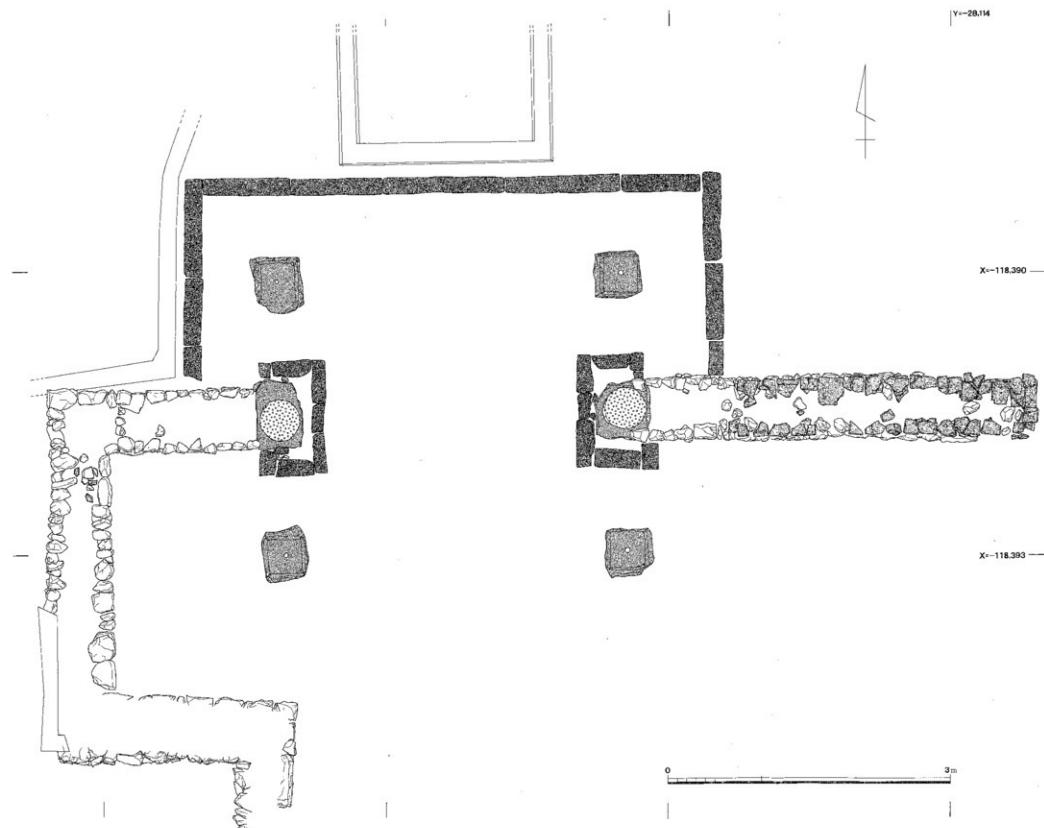
第4図 表門の礎石と塀地層の基礎 (1/40)

**表門の礎石** 東と西の柱筋に各々3個、中央に円柱の本柱がのる円形礎石。両端の控柱は角柱で、礎石は台座を四角形に造り出す。各控柱の中央には直径5cmの穴を穿ち柱の突起が収まるようになっており、表面にはベンガラが付着する。両本柱の周りは葛石で化粧しており、東西に築地塀が取り付く。石材は花崗岩。築地塀の北側をコの字形に囲う葛石は現代のものである。なお、両本柱の円形礎石を取り除いた下から新たに礎石を確認した。比較的大きな花崗岩を使用しており、中央よりやや内側に直径3cmの穴を穿っている。両礎石の穴は対称関係にあり、控柱を結ぶ線より内側に位置する。石材はかなり風化が進んでいるが、円形礎石を除くと控柱の礎石とほぼ同じ高さに並ぶ。

建物と築地塀、通路のコンクリート鋪装を除去した段階から調査を開始した。(第4図、巻頭図版二(1)、図版一(2))。先ず、礎石と築地塀基礎の写真撮影と実測を行った後、門の地下部分と東側築地塀の一画にトレーニングを設定した。以下、築地塀と表門に関する礎石、葛石の現況とトレーニング調査で確認した掘り込み地業について述べた後、各時代の遺構について述べる。

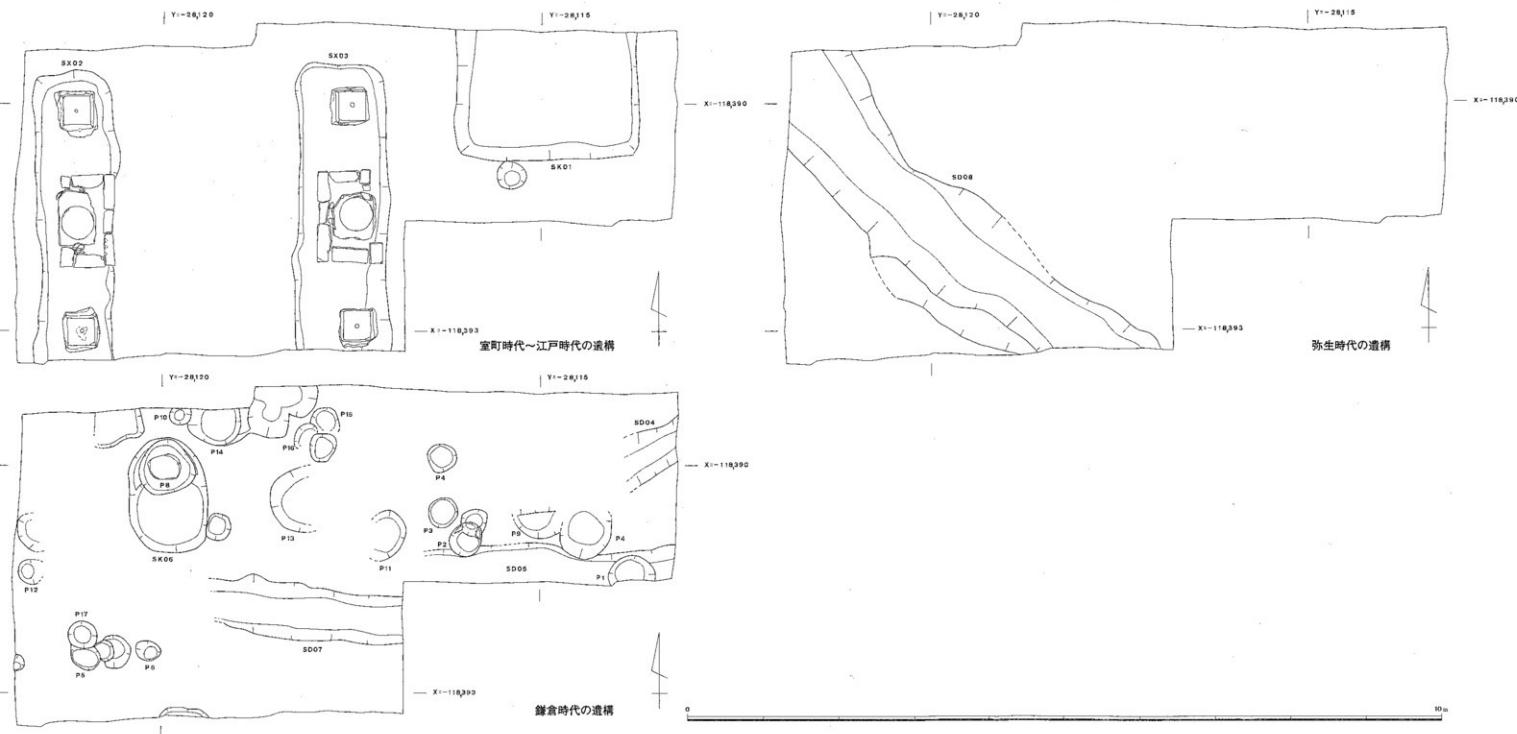
第5図 各時期の検出遺構図 (1/50)

土坑S K01 築地塀の北側に掘られた東西2.5m、南北1.7m以上の方形掘形。深さ約0.3m。軒桟瓦や棧瓦を中心には陶器類が出土した。修理時の不要な瓦などをまとめて投棄したものである。

溝S D04 北東から南西方向の斜行溝。幅0.6m、深さ0.25m。

溝S D05 東側の築地塀と平行する東西方向の溝。北側の肩口のみ検出する。深さ0.1m。

溝S D07 幅0.7m、深さ0.4m。溝S D08付近で一旦終息する。右京第2次調査の溝の東延長線上に位置する。

土坑S K06 1.5m×1mの長円形。深さ約0.5m。柱穴P 8の下層から検出する。

柱穴P 8 直径0.7mの円形。掘形中央に扁平な河原石を据え置く。

溝S D08 北西から南東方向に延びる斜行溝。幅1.3m前後、深さ0.5m。右京第2次調査の弥生時代の溝の方位に類似する。弥生時代中期の土器が出土。

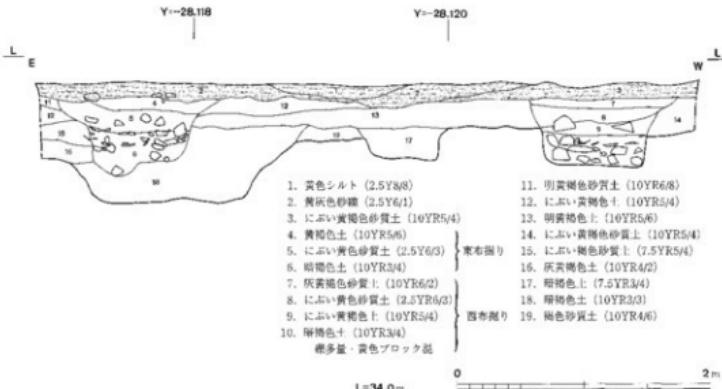
第6図 南壁土層図 (1/40)

**元禄期の整地土層** トレーニング調査で門の地下部分を掘り下げる。全面に小礫を多く含む黄色系砂質土層が約0.3m堆積しており、各礎石は整地土上に据え置かれた状態である。瓦を中心に多量の遺物が出土した。

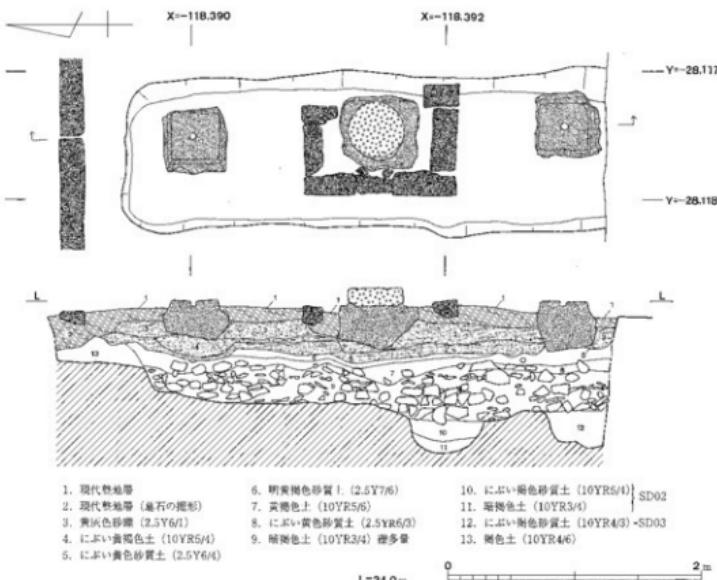
第7図 東柱筋の礎石と布堀土層図 (1/40)

布掘S X02・布掘S X03 幅1~1.2m、深さ0.4m、長さ3.8m以上。掘形内には地盤を強化するため多量の割栗石が投入されているが、礎石との間には整地土が堆積しており直接礎石を支持していない。平面的には布掘内に礎石が位置しているが、層位的には礎石は布掘全体を被覆する整地土層上に置かれており、両遺構の造作は同時に行われたものでない状況が認められる。割栗石は手のひらにのる小さいものから人頭大程度の大きさまであり、割れて尖るものが多い。遺物は密集する石の間から瓦や土器が多数出土した。

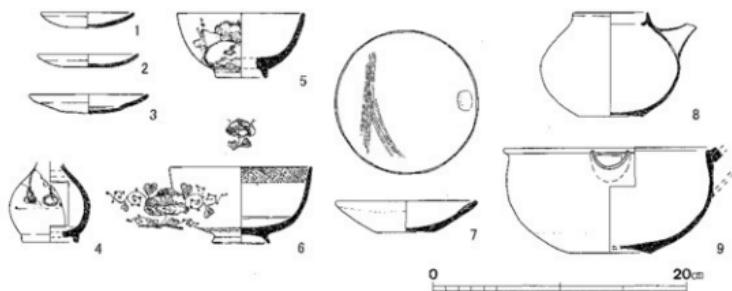
第9図 土坑S K01出土近世遺物実測図(1/4)

土坑S K01出土近世遺物（第9図） 土師器皿（1~3）、染付の花瓶（4）、碗（5・6）、陶器の灯明皿（7）、急須（8）、行平鍋（9）がある。1は、口径7.4cm、器高1.2。口縁罐部に油煙が付着する。色調は赤褐色系。2は、口径8cm、器高1cm。底部外面に乾燥時の敷物の圧痕が付く。1と2は相対的に器壁が薄い。3は、口径9.4cm、器高1.5cm。見込みに巻線が巡る。2と3の色調は灰白色系。4は、鶴首瓶の花瓶。5は、いわゆる「くらわんか手」。6は、外面に牡丹唐草文、高台脇に蓮弁文の一種と見られる文様を配し、高台には一重線が巡る。内面は、口縁内面に四方擗文を、見込みに牡丹と二重線が巡る。腰の張った丸碗で、器壁は他に比べて薄い。

蓋付きと思われる。4～6は肥前産。7は、口径11.2cm、器高2.5cm。口縁端部外面と内面に施釉する。内面は櫛描きの条線を施し、反対側に粒状の粘土を張り付ける。信楽産か。8は、下膨れの体部に小さな注ぎ口が付く。体部には横手に棒状の把手を貼付けた跡が残る。器壁は薄く、外面はロクロ調整で無施釉。内面に白湯色の釉が付着する。9は、一方に突き出た把手と注口、蓋が付く。内外面とも濃緑色を呈する。底部と体部下半は無施釉。これらの遺物は、概ね18世紀後半から19世紀初めごろのものと推定される。

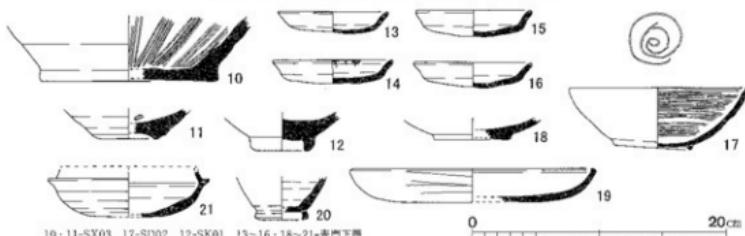
第10図 整地層・各遺構出土土器実測図(1/4)

**整地層・各遺構出土土器（第10図）** 土坑S K01から中国製の青磁碗（12）、布掘S X03から信楽焼の擂鉢（10）と唐津焼の碗（11）、溝S D07から瓦器碗（17）と、元禄期の整地層から鎌倉時代の土師器皿（13～16）、平安時代の綠釉陶器皿（18）、長岡京期の土師器皿（19）、須恵器壺M（20）、古墳時代後期の須恵器坏身（21）がある。整地土層と東西の布掘内には各時代の遺物が混入しているが、小片が多く図示できるものは少ない。12は、高台内のみ露胎。釉はオリーブ灰（10Y5/2）を呈し、白く濁った斑が目立つ。10は、1単位5条の摺目を施す。11は、胎土目積み。10・11は17世紀前葉を中心とするものであろう。17は、口径14.2cm、器高4.8cm。暗文は内面と見込みに施す。13～16は、口径8.8cm～9.2cm、器高1.7cm～2.1cm。内外面とも摩滅する。13と14は口縁部に油煙が付着する。13～17は、鎌倉時代から南北朝期に比定される。18は、円盤状を呈する削り出し高台。全面に施釉する。焼成は硬質。9世紀後半に比定される。19は、口径19.4cm、器高2.7cm。口縁部内面に灯芯の燃焼痕跡が多数残る（図版5）。21は、受部の径12.8cm。内面中央は丁寧なナデ調整が施されており、ヘラ磨きのような光沢がある。

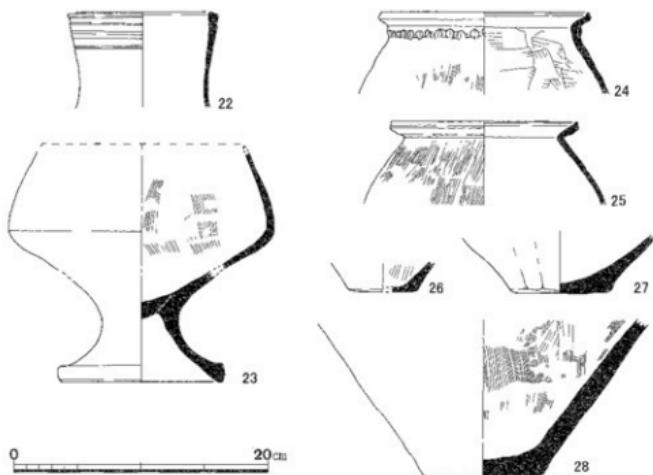
第11図 溝S D05出土弥生土器実測図(1/4)

溝S D05出土弥生土器(第11図) 細頸壺の口縁部(22)、台付無頭壺(23)、壺(24~26)、壺底部(27・28)がある。内外面とも摩滅したものが多く、器面調整がわかるものは少ない。22は、直線的に立ち上がる口縁部直下に3条の凹線文を施す。23は、脚台部に深めの体部をもつ。24・25は、「く」の字状に屈曲する口縁部で、端部を上方に肥厚させる。24は、頭部に刻み目を施す。26は、24と同一個体。

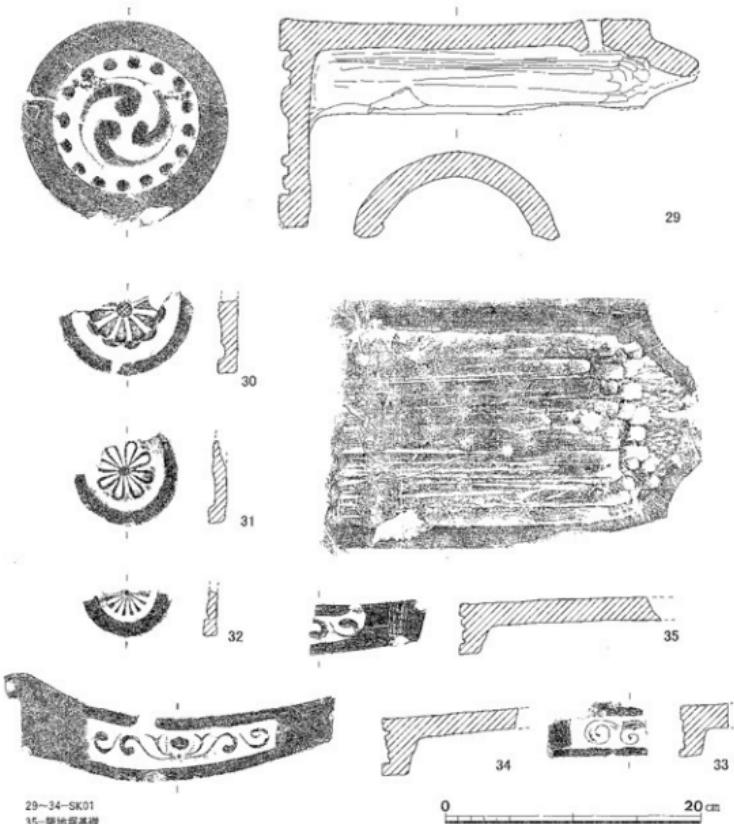
第12図 近世瓦実測図-1 (1/4)

近世瓦(第12図・第13図) 土坑S K01と東側の築地塀基礎から出土した。三ッ巴文軒丸瓦(29)、菊丸文軒丸瓦(30~32)、唐草文軒平瓦(33)、唐草文軒棟瓦(34~36)、平瓦(37・38)がある。29は、左巻きの三ッ巴文の周囲に珠文を配する。直径1.5cmの釘穴が1ヶ所ある。全長33cm、幅16cm。玉縁部の長さ3.6cm。瓦当部の直径16cm。丸瓦部凸面は縦方向のヘラ磨き、丸瓦部凹面は横方向に平行するコビキ痕(コビキB)がある。玉縁部凹面には布目痕があり、丸瓦部凹面は棒状の叩き痕跡が残る。瓦当面には、乾燥時に付いた小さな穴が連なっている。割れ口に沿っている点は偶然か。軒丸瓦で全形のわかるものはこれだけである。30は、花弁をずらせて重ねた菊丸文。花弁は各々10枚。瓦当部の下半が残る。直径9.8cm。31は、花弁を輪郭線で図案化する。花弁の数は8枚。直径8cm。32は、軒丸瓦で最も小型。花弁の数は16枚。直径7cm。33は、逆時計回りの唐草文が2単位連続する。色調は灰白色で、焼されていない。瓦当面と平瓦部凹面には赤色顔料が塗布されている。1点のみ出土する。34は、唯一瓦当面の文様構成と大きさがわかるものである。中心飾りから左右に反転する唐草文の文様区幅は14.7cm。右側2単位目の唐草文の頭部には乾燥時に付いた傷で凹み、中心飾り左側の縦線は范傷である。軒棟瓦については左端に小型の軒丸瓦を伴うものは確認できない。35・36は、瓦当面右脇の平らな周縁部に「奥海寺院儀兵衛」の刻印を押す。文字は長方形の枠で囲われており、大きさは約1.3cm×2.7cm。唐草文

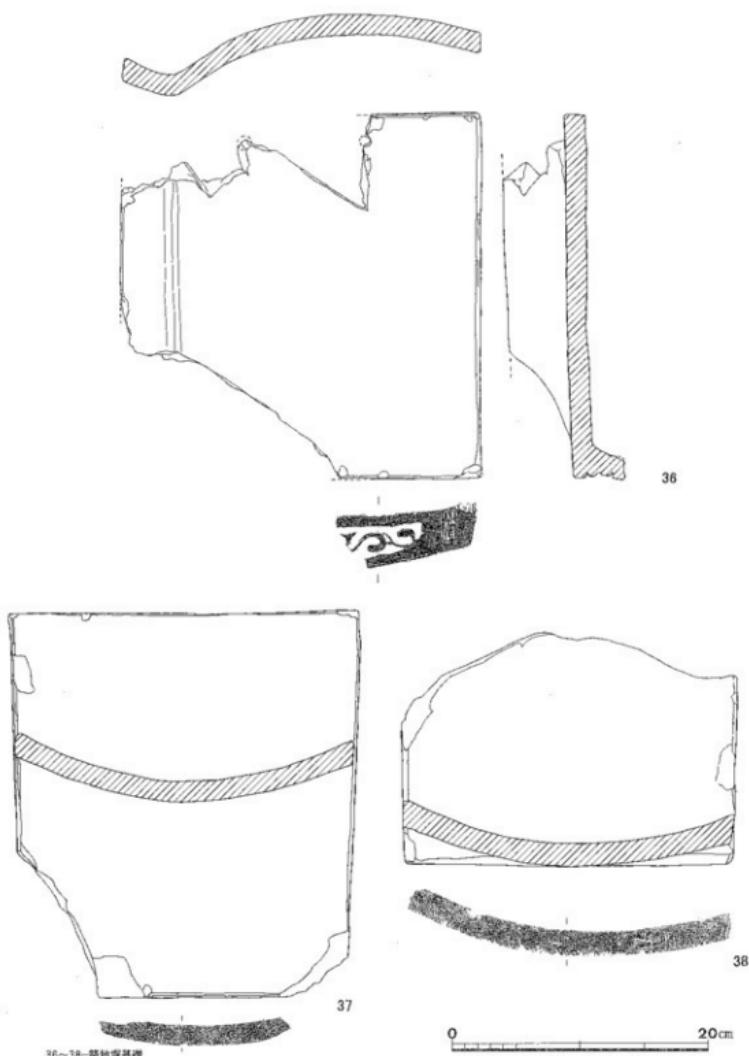
第13図 近世瓦実測図-2 (1/4)

の頭部は乾燥時に付いた傷でわずかに凹む。36は、全長28.8cm、幅28.3cm。棟瓦の後端に2個の釘穴がある。37・38は、平瓦の狭端面に「乙訓寺」の刻印を押す。刻印は約3.3cm×1.3cmの長方形。37は、全長29.8cm、広瀬部幅26.3cm。近世の瓦は、32を除いて黒灰色を呈し、部分的に白みがかったものもある。瓦当面には範型から分離させる雲母粉が付着する。2種類の刻印については、平成元年の右京第330次調査でも出土している。なお、今回出土した棟瓦には通常見られる2ヶ所の切込を持つものはない。

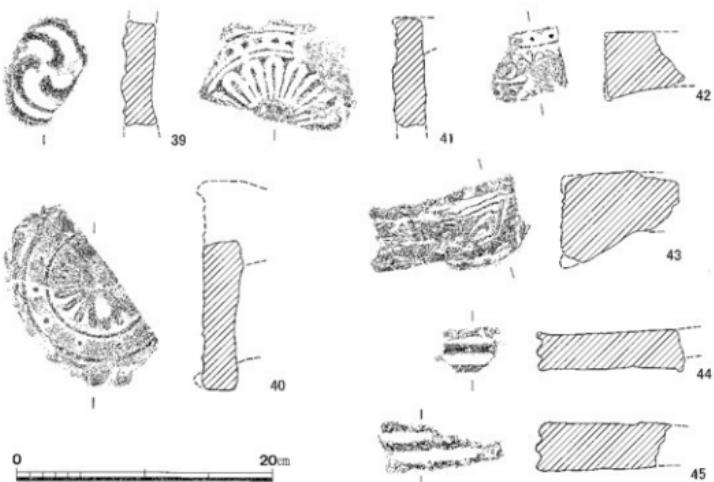
第14図 奈良～平安時代の軒瓦実測図（1/4）

奈良～平安時代の軒瓦（第14図）乙訓寺から出土した古代の軒瓦については、「乙訓寺の瓦」においてI群～IV群の大分類と各型式ごとの分類が行われている。今回出土した瓦は、整地土層と布堀内に多量の石礫とともに投入された遺構の性格上、摩滅した碎片が多く図示できるのが非常に少ない点は惜しまれる。以下、同報告の分類をもとに述べる。軒丸瓦には、三つ巴文軒丸瓦(39)、II群に比定される複弁蓮華文軒丸瓦(40)、I群に比定される単弁十六葉蓮華文軒丸瓦

(41)がある。39は、尾が長い左巻きの三つ巴文。焼成は軟質で、色調は黄橙色系。胎土中の砂粒が少なく精良。外区との境界で剥離している。平安時代後期か。40は、長岡京期の修理瓦。乙訓寺OM-13型式。41は、白鳳期から奈良時代の瓦。焼成は軟質で、色調は灰白色。軒平瓦は、瓦当面がわずかしかなく文様が判然としない軒平瓦(42)、II群に比定される均整唐草文軒平瓦

(43)、I群に比定される三重弧文軒平瓦（44・45）がある。42は、瓦当面の残りが悪く型式については確認できていない。胎土は砂粒が少なく精良。平安時代と推定される。44・45は、白鳳期から奈良時代の瓦。乙訓寺O H-2型式。凹面には枠板の圧痕と布目痕がある。44は、硬質焼成で内外面灰色。45は、かなり摩滅する。内外面は赤褐色。

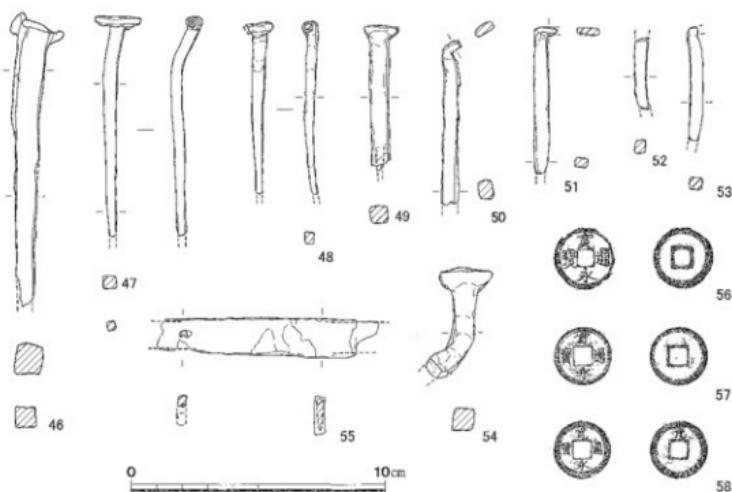
第15図 錢貨・鉄釘・刀子実測図 (1/2)

**鉄釘・刀子・錢貨**（第15図） 鉄釘（47～54）は、47の表採品を除くと表門の整地土層などから出土したもので、鏽落とし後に釘と判明した。頭部は、L字形に折り曲げたもの（50・51・53）T字形のもの（46・49・54）、薄く延ばして巻いたもの（47・48）がある。軸は頭部T字形の釘が大きい。刀子（55）には、目釘穴とみられる穴がある。錢貨（56～58）は寛永通寶。58は、裏に「元」字を鏤出する。

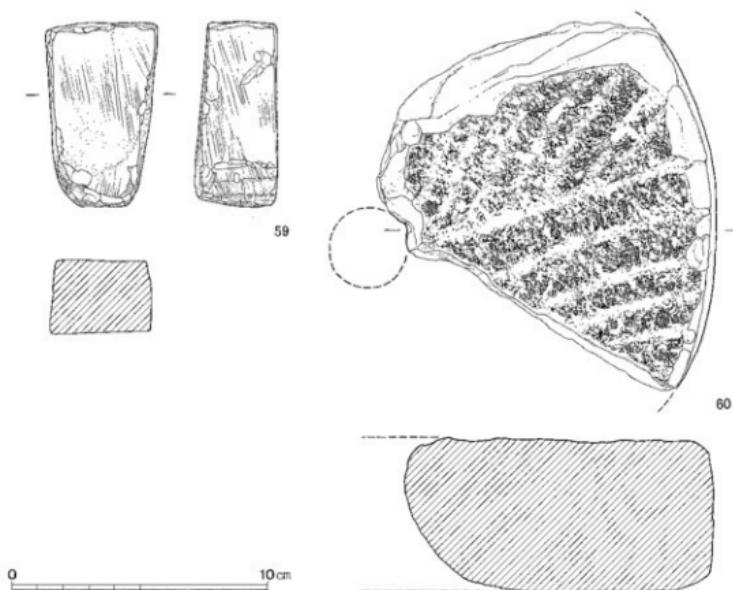
第16図 砥石・石臼実測図 (1/2)

**砥石・石臼**（第16図） 砥石（59）は、断面方形の棒状である。上下両面を研磨しており、側面も切断後粗く研磨された面がみられる。石材は砂岩。石臼（60）は、中心に心棒の穴を開いた下臼で、放射状に溝が切られている。石材は花崗岩。

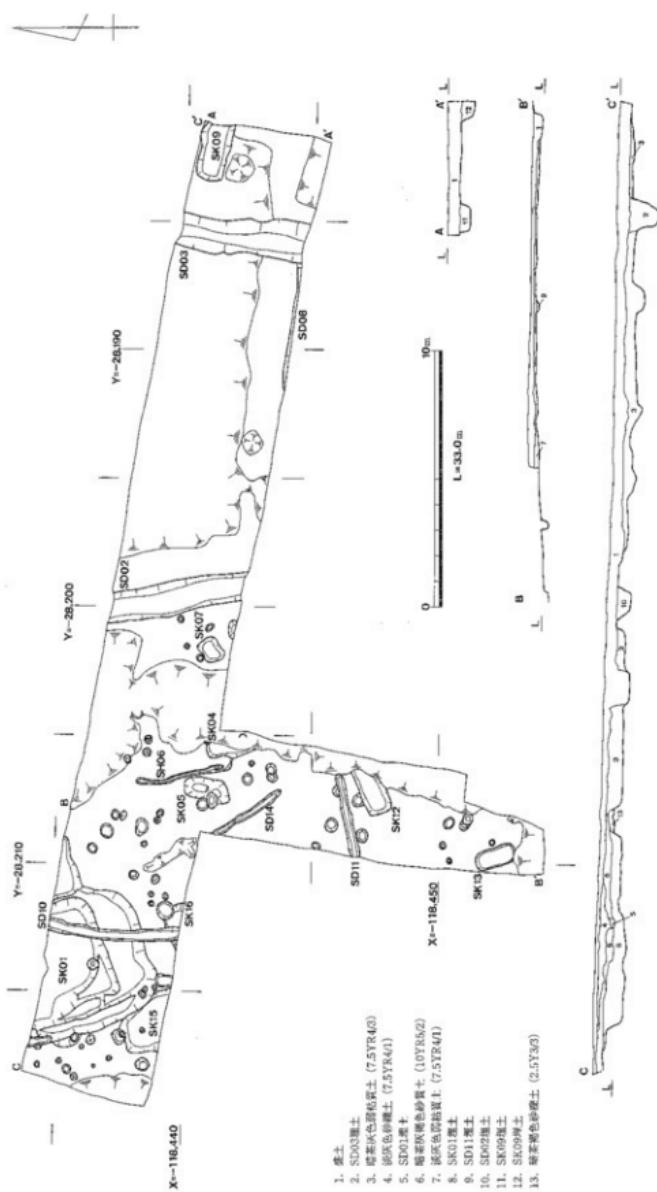
第18図 検出構造図・土層図 (1/200)

調査地には全域に盛土（第18図第1層）が施されており、その厚さは0.1~0.5mを測る。基本的に盛土直下より地山が現れるが、南拡張区では地山の上に淡灰色弱粘質土（第7層）が認められた。調査対象地は工場として利用されていたため、工場建物の基礎やその他の構造物にともなう搅乱が著しい。とくに、調査区中央と西端にはコンクリートを伴う建物基礎が穿たれていた。一方、調査区東半の搅乱坑は溝S D03に切られていることから、近代以降のものと考えられる。

本調査において検出した遺構には溝6条、土坑9基、竪穴住居1棟と、まとまりとして捉えることができない柱穴58基がある（第18図）。近代、近世、中世、古墳時代の遺構があるが、なかでも近世以降のものが多い。

溝S D03 調査区の東端で確認した南北方向の素掘り溝で、幅1.3~1.6m、深さ約1.2mを測る。溝の断面形状はV字形であり、溝斜面は幅0.4m程度の底部から急角度で立ち上がっている。溝は真北に対して約10°東へ振っており、後述する溝S D08と直交している。埋土の最下層には砂やシルトが堆積していたが、それより上は礫、粘質土によって埋め立てられていた。埋土には近代以降の陶磁器、瓦、長岡京期の須恵器が含まれていた。

溝S D08 溝S D03と接続する東西方の素掘り溝であるが、溝の北肩しか確認されておらず規模は分からない。出土遺物はないが、溝S D03との関係から近代以降のものと考えられる。

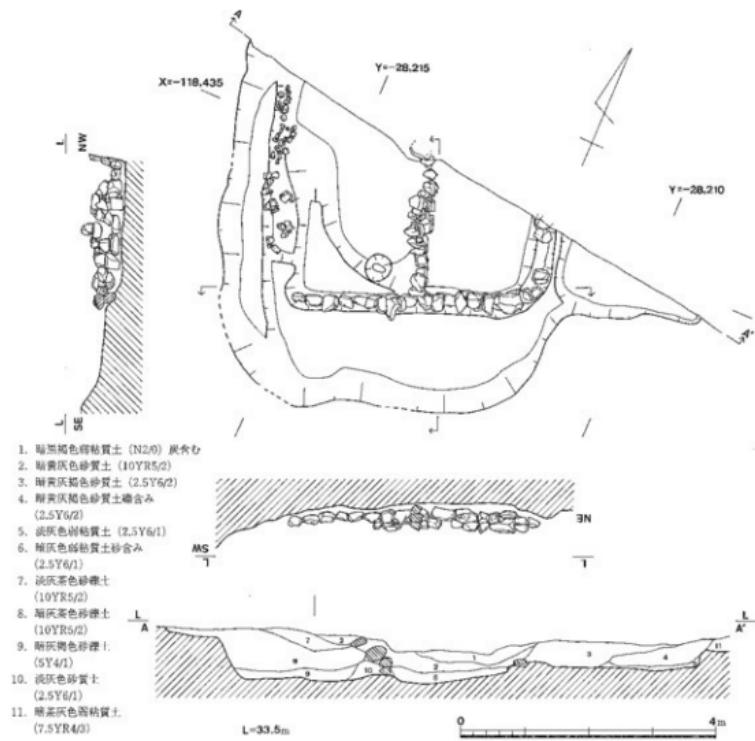
第19図 土坑S K01実測図 (1/80)

**土坑S K01 (第19図)** 土坑S K01は内部に石組みを伴う大規模なもので、調査区を西方へ拡張し主要部分の構造を明らかにできた。しかし、土坑の輪郭や内部の石組みは調査区北壁の外へ続いているため、石組みの用途や土坑の性格は判然としない。土坑は東側に2m以上の張り出しを持

つ複合的な平面形態を呈する。しかし、東側の張り出しあは土坑内部の石組み解体に伴うものであり、本来の平面形態は南北方向に主軸を置き、南北6m以上、東西5m前後の長方形を想定できる。土坑の北寄りは南北3.5m以上、東西4.5mの範囲が一段深く掘削されており、石組みはこの範囲の周縁と中央部に構築されていた。ただし、中央部の石組みは当初から存在したものではなく、西半部を埋め立てた後に施されている。また、周縁西辺に大型の石材が認められないことから、中央部の石組みは西辺のものを移設した可能性が指摘できる。石組みは最大3段、高さにして0.6mまでが遺存しており、その方向は北に対して約20°西へ振っている。石材はチャート、緑色岩の角礫が主体的に使用されているが、石臼や礎石など転用材も認められた。また、石組み内からは磨製石斧2点が出土している。

土坑SK01の底部はほぼ平坦であり、検出面からの深さは0.7~0.9mを測る。土坑の埋土には石組みの解体および埋め立てに伴うもの(第1~5層)、東半の機能時に堆積したもの(第6層)、西半の埋め立てと中央部石組みの構築に伴うもの(第7~10層)に分けられる。埋土からは比較的多くの遺物が出土しており、前述の転用石材や石斧のほか、近世の土師器、陶磁器、軒平瓦、中世の瓦器、長岡京期の須恵器、古墳時代の須恵器が認められた。

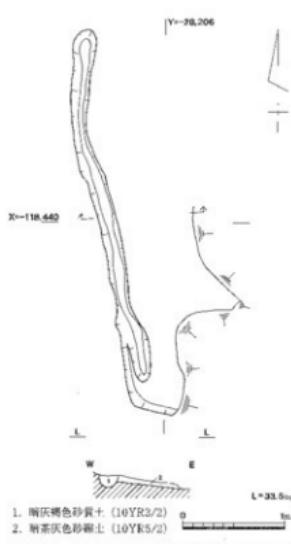
第23図 堪穴住居 S H06実測図 (1/50)

**堪穴住居 S H06 (第23図)** 堪穴住居は調査区の西部で確認した。建物基礎による搅乱のため西辺の一部しか残っておらず、規模や支柱穴の有無などが明らかでない。堪穴住居の西辺では幅0.15m前後、深さ約0.1mの周壁溝を1条検出した。周壁溝の残存長は約3.5mで、その方向は北に対して約15°西へ振っている。また、この周壁溝によって切られる暗茶灰色砂礫土(第2層)は貼り床と考えられる。堪穴住居の深さは0.1~0.2m程度と浅く、出土遺物も僅かに古墳時代中頃以降と考えられる土師器片が出土ただけであった。

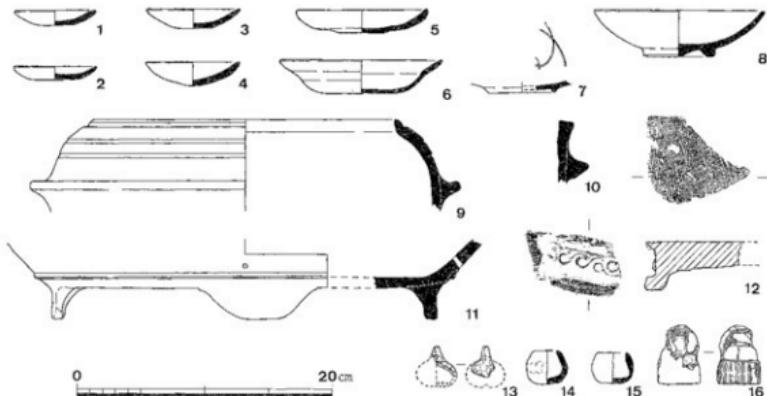
第24図 出土遺物実測図-1 (1/4)

軒平瓦（12）、土鉢（13）、伏見人形（16）がある。1～4の土師器小皿は口径6.4～7.4cm、器高1～1.7cmを測るもので、口縁部外面にはナデ調整が施されていない。13の土鉢は大部分を失っているが、鋸状部には横方向の穿孔が認められ、高さ3cm程度に復元できる。14・15の紅壺は口径約2cm、器高2.5cm前後で、底部外面以外をナデ調整によって仕上げている。このうち、15は完全な形で出土した。16の伏見人形は体部の破片であるが、恵比寿形の人形と考えられる。

中世の遺物には14～16世紀のものが認められる。5・6の土師器小皿は口径10.2、12.8cm、器高2、2.6cmを測る。7は瓦器椀の底部片であり、見込み部分に粗い螺旋状暗文が施されている。9・10は瓦器の羽釜である。9は内傾する口縁部の外面に3条の沈線を施すもので、口径は約24cmで鉢部の外径が34cmを測る。11は瓦器炮烙の底部片で、底部径が32cm程度に復元できる。底部

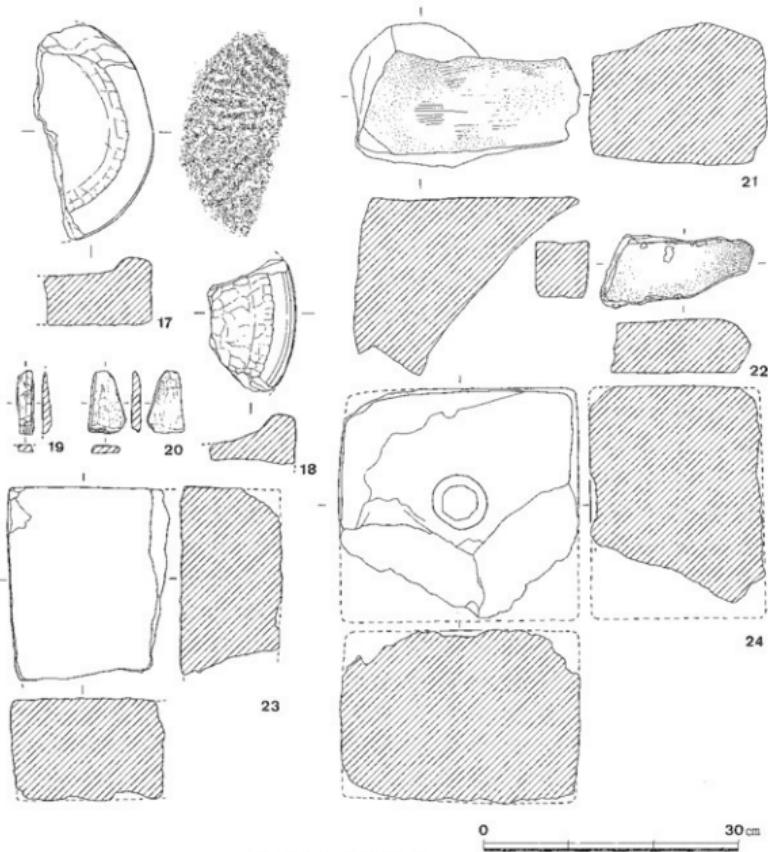
第25図 出土遺物実測図-2 (1/6)

石製品には石臼（17・18）、砥石（19～22）、礎石（24）、不明品（23）が認められた。17・18の石臼は周縁部の破片であるが、17は直径30cm程度に復元できる。砥石には19・20の小型品、22の中型品、21の大型品がある。21は残存長が27.2cmを測るもので、使用面を2面残していた。24の礎石は高さ20cm程度の六面体で、上面と底面は一辺が約28cmの正方形に復元できる。上面中央には柱受けの小さな窪みがあり、底面以外は丁寧に面取りされていた。礎石の形状は右京第703次調査<sup>(4)</sup>で確認された乙訓寺赤門のものと似通っている。23の不明品は厚さ約12cmの六面体であり、礎石や墓石を構成する部材と考えられる。

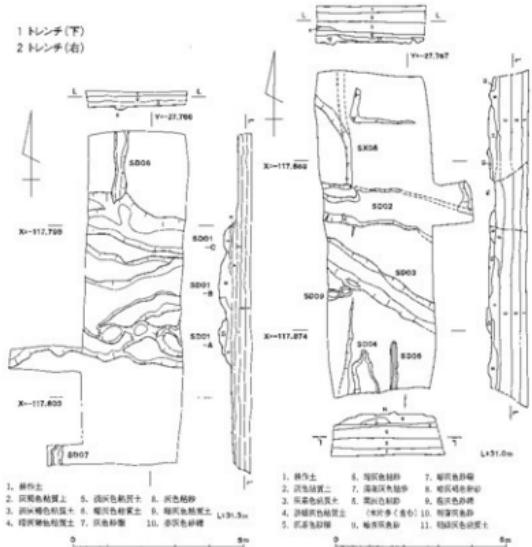
第29図 検出構造図 (1/150)

面に掘られ、南側溝につながる溝 S D06、南北方向の溝 S D07が検出された。S D01は検出幅4.3~4.7mを測るが、掘形と埋土からA~Cの変遷を経て掘り直されていることが判明した。埋土の状況は、いずれも洪水を想起させるような早い水流によって押し流されてきた状況を物語っている。

2 トレンチ 長閏京期の遺物を包含する数層の砂層ないし砂礫層を確認した。この砂礫層は洪水による堆積物と考えられる。これらの層の一つをベースにして東西溝 S D02が、地山層をベースにして斜行する溝 S D03が掘り込まれている。S D02の西端部では両肩に3本づつの杭列が認められた。

トレンチ西端では、南北方向で西から東へ地山層が10cmほど下がる段S X08があり、この段の下に一部SD04が検出された。SD04の心座標はY=-27,768.2であり、右京第386次調査検出の西二坊坊間西小路東側溝（Y=-27,758.7）との距離9.5mとなる。このことから、SD04が西側溝になる可能性は高く、S X08以東が道路として区画されていると考えることができよう。またS X08の上端はY=-27,768.7であり、1トレンチのSD07の西肩の座標（Y=-27,768.9）と近い数値となる。1トレンチと2トレンチとの間が70m離れていることを考慮すると、SD07も西側溝の痕跡である可能性は否定できない。なお、詳細は追って報告する。
