長岡京市文化財調査報告書

第 47 冊

恵解山古墳第5次・長岡京跡右京第827次調査

第2章 恵解山古墳第5次・長岡京跡右京第827次 (7 A N Q K K - 5 地区) 調査概要

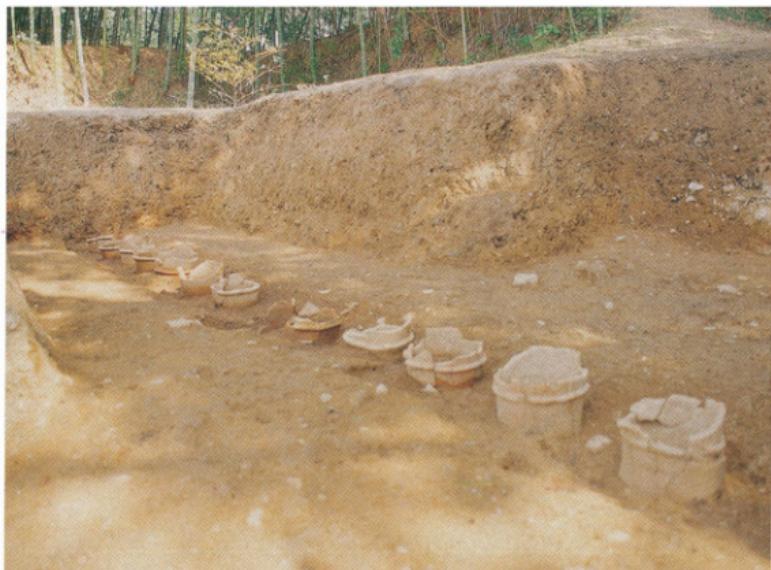
(3) 前方部の埴輪列（南西から）

埴輪列 幅約0.5mの布掘り溝に樹立する1号～14号の埴輪を確認した（巻頭図版1）。このう

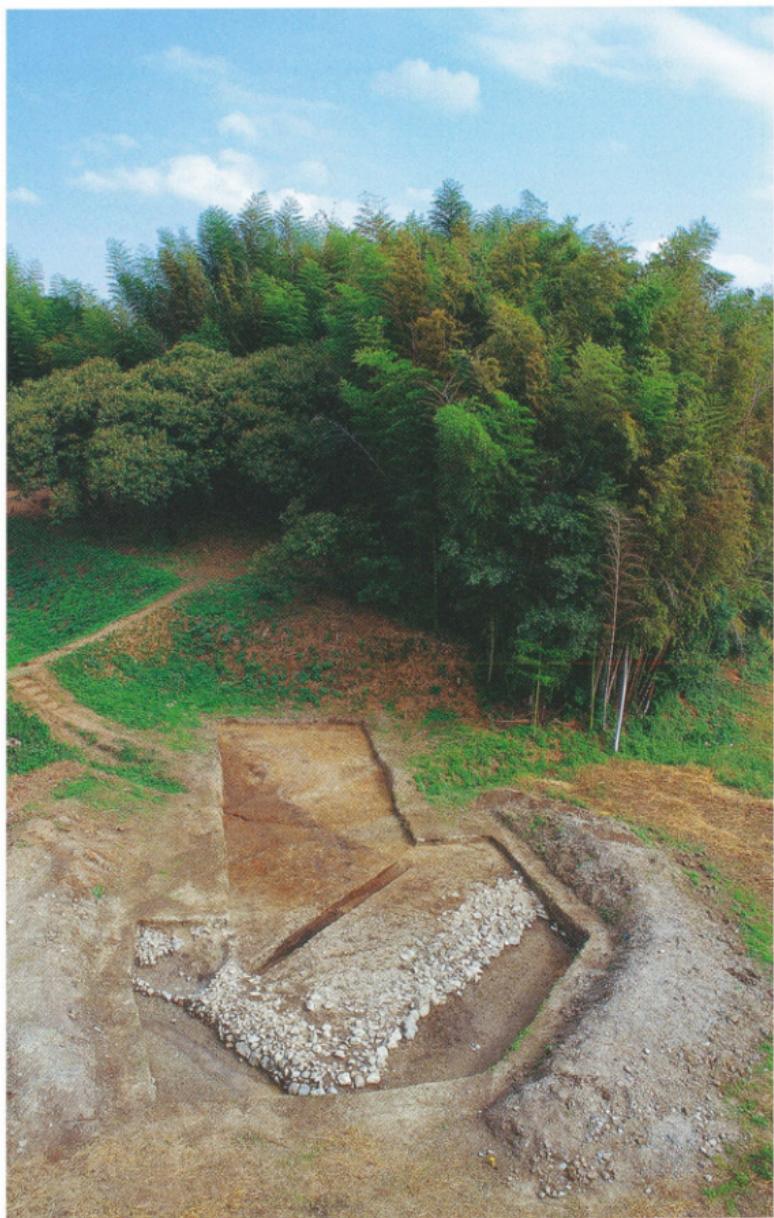
2 トレンチ前方部南西隅の葺石と墳丘整地土（南西から）

部南西隅コーナーは、これより南西地点から確認した。緩やかに南へ傾斜する地山面と墳丘整地土層、直角を呈する前方部南西隅の葺石が明らかとなった（巻頭図版3）。

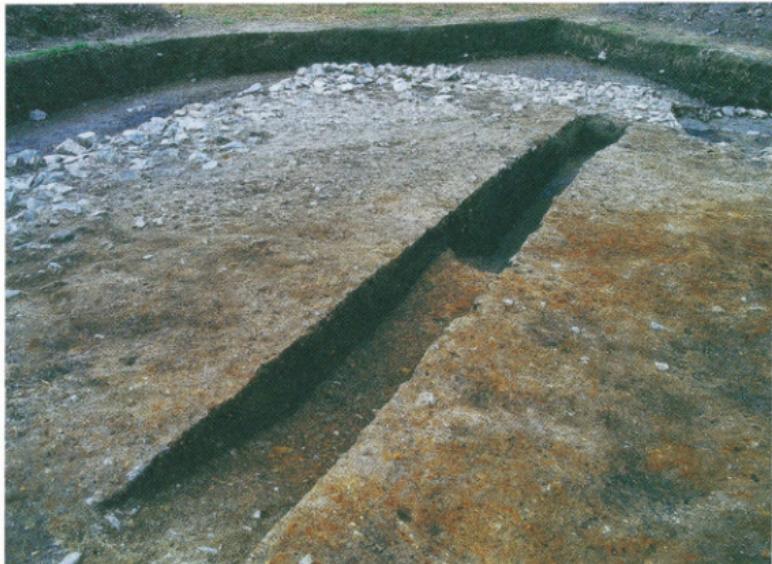
(1) 2トレンチ墳丘整地土の断ち割り（北東から）

墳丘整地層 墳丘の造営に先行する地業跡で、断ち割りによると1トレンチと同様に墳丘周囲の地山を掘り下げて主に茶褐色系と黄褐色系の粘質土を埋めている（巻頭図版4（1））。ただし、前方部の西側については整地層の前面に灰白色粘土を盛り土しており、その上に葺石と細かな石が敷き詰められている。西端の方形土坑は、中世の擾乱である。深さ約20cm。

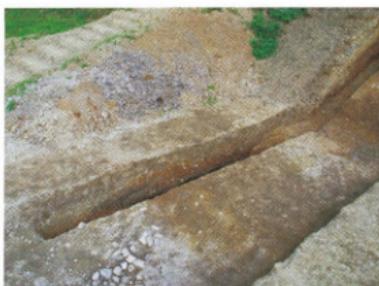
(2) 1トレンチ造出しの断ち割り（南西から） (3) 1トレンチ墳丘整地土の断ち割り(南西から)

造出しあは、墳丘整地層の前面に灰白色を呈する堅緻な砂礫層によって盛土されている(図版4(2))。断ち割りで確認するまでは、地山とみまちがうほどであった。上部は削平されているが、規模は前方部の基底石から西に約10m延びて北へ折れる。裾付近には前方部の基底石より小振りの石を基底石に据えているが、最終段階の断ち割りで造出し南辺に埋没する基底石を確認した(第12図)。造出し南辺は、西辺に比べてこぶし程度の小さな石が多量に埋没している。造出しの全容解明については、本調査の未掘部分を含めて今後の調査に負うこととなった。

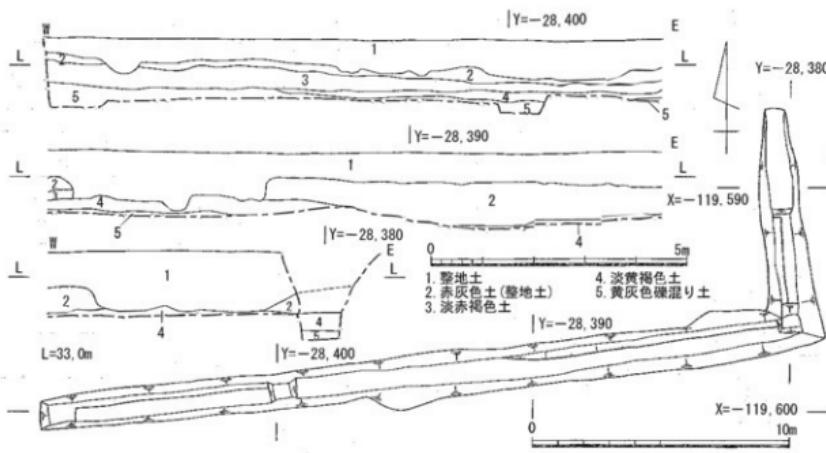
第3図 調査地平・断面図 (1/200・1/100)

調査トレンチは、テニスコートが設けられていた部分に幅1mで長さ40mの「L」字状に設定した。トレンチの中心座標はX=-119,595、Y=-28,390、地表面高は33.6mを測る。以下、第3図断面図にそって調査の概要を記す。

調査地の層序は、敷地造成に伴う整地土が0.4～0.8mの厚さで盛られて水平面を形成している。この整地土の下面には搅乱穴が掘り込まれており、コンクリート塊などが多数埋められていた。寮以前の建物解体時のものであろう。深さは場所によってトレンチ底より深い部分もある。

整地土層の下に堆積する赤灰色土層は地山の二次堆積層で、淡赤褐色土層とともに寮以前の造成土と考えられる。ここまでいる層はよく縮っている。

これらの層の下は非常に縮まりのない堆積で、自然堆積層と思われる。

淡黄褐色土層はトレンチ西半部から始まり、東方へ下降する緩斜面を形成する。座標Y=-28,400以西からは、直径2cmほどの土師器小片が多く出土した。土師器は磨耗が激しいが、薄手の破片で外面にハケ目が認められることなど、古墳時代頃と思われるものばかりである。

以上のように、調査はGL-1.4m～2.0mにわたって実施したが、地山面については確認されなかったものの、遺物包含層と深い堆積層を確認することができた。調査トレンチ最深部の標高はトレンチ西端で31.9m、東端では31.6mである。

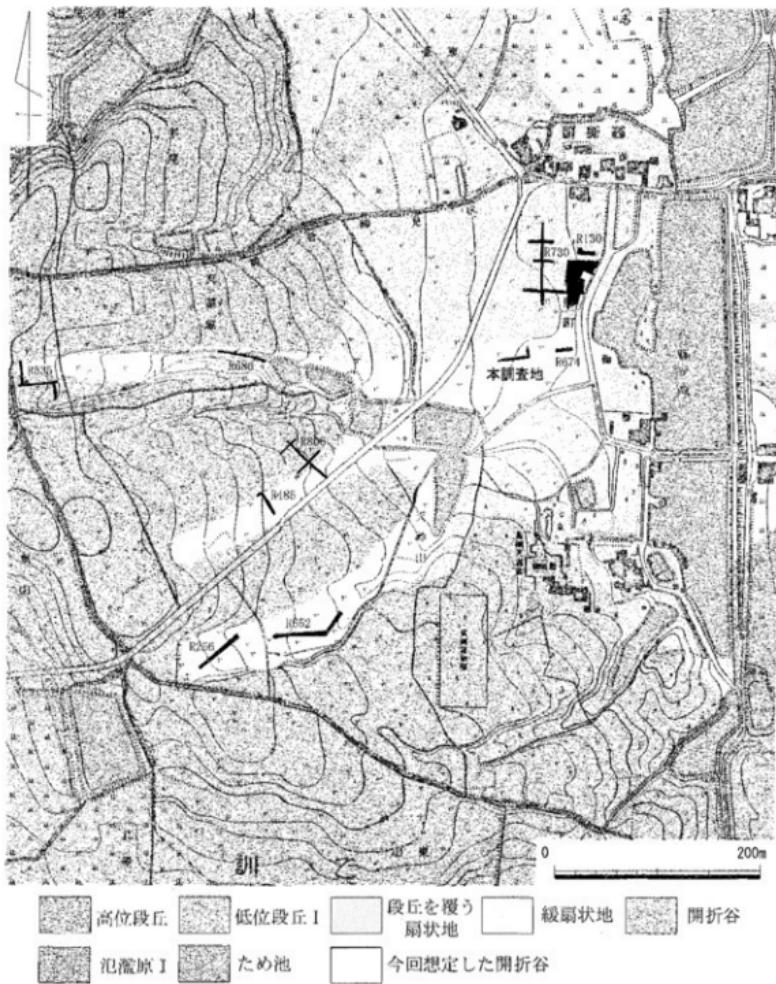
第4図 調査地周辺の地形復原図 (1/5000)

第4図は、昭和11年当時の地形図をベースに調査地点と地形分類図を重ねた図であるが、センターを見ると谷の切り込みが数条認められる。さらに谷筋の出口付近には、土手を築いて造られたため池が複数あるのも見て取れる。現在では開発や竹藪の改変によって様変わりしているが、この古い地図で読み取れる三条の谷地形は右京第535次調査⁽³⁾、右京第686次調査⁽⁶⁾、右京第485次調査⁽⁷⁾、右京第806次調査⁽⁸⁾、右京第256次調査⁽⁹⁾、右京第652次調査⁽¹⁰⁾で確認されている。そしてこれら三条の谷筋が一つに合流して八条ヶ池へと流れ込んでいる姿が浮かび上がってくる。

今回の調査地は、まさに谷が押し流してきた土砂が堆積し、谷口部を埋めていく所での調査であったことが推測される。

この谷が長岡天満宮境内の北を画する地形であり、西陣町遺跡の範囲にも影響を及ぼしているといえよう。

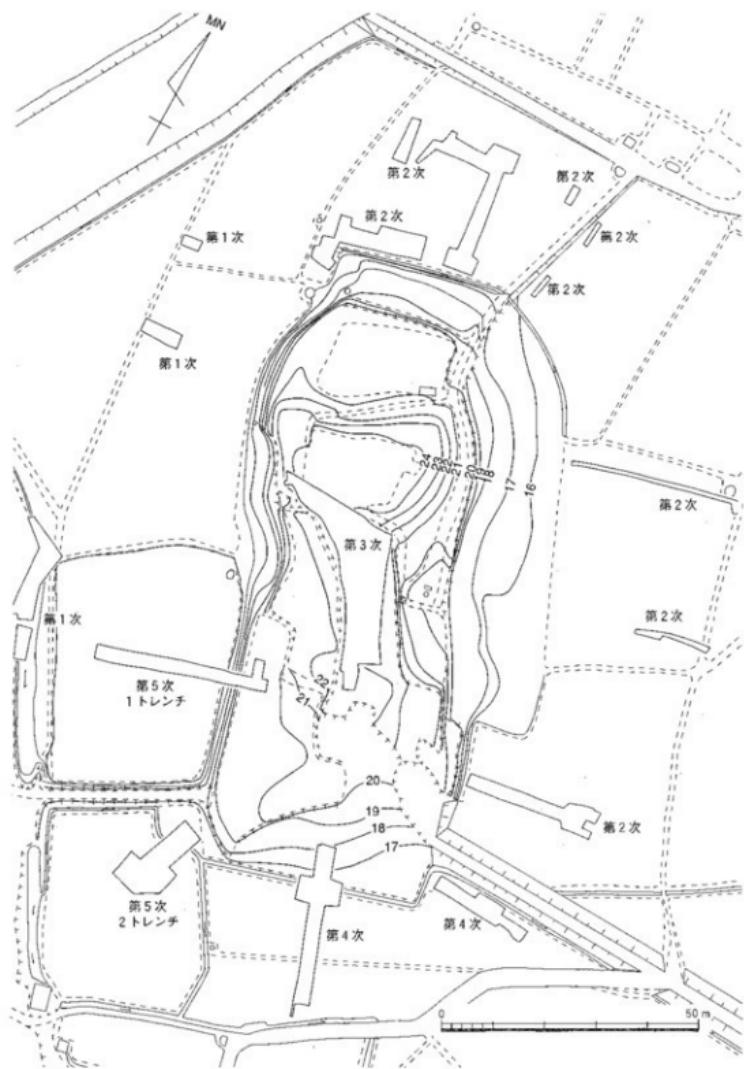
第8図 恵解山古墳の調査区配置図（1/1000）

第5次調査 前方部から周壕を横断する高低差約3mの第1トレーニングと、前方部の南西隅に第2トレーニングを設定し、2004（平成16）年9月1日から重機で表土の除去を始めた。

調査では、第1トレーニングの前方部テラス面から埴輪列を、周壕から造出しと前方部の基底石を確認し、第2トレーニングでは前方部の南西隅を確認した。いづれも恵解山古墳では初めて確認されたものであり、古墳の規模と構造を明らかにする上で貴重な資料を得ることができた。これらの成果は、10月2日に現地説明会を開催して一般に公開した。その後、写真測量による図化と写真撮影、埴輪の取り上げと埴輪出土位置を明示する処置をした後、10月28日に埋め戻しを終えて現地作業を終了した。

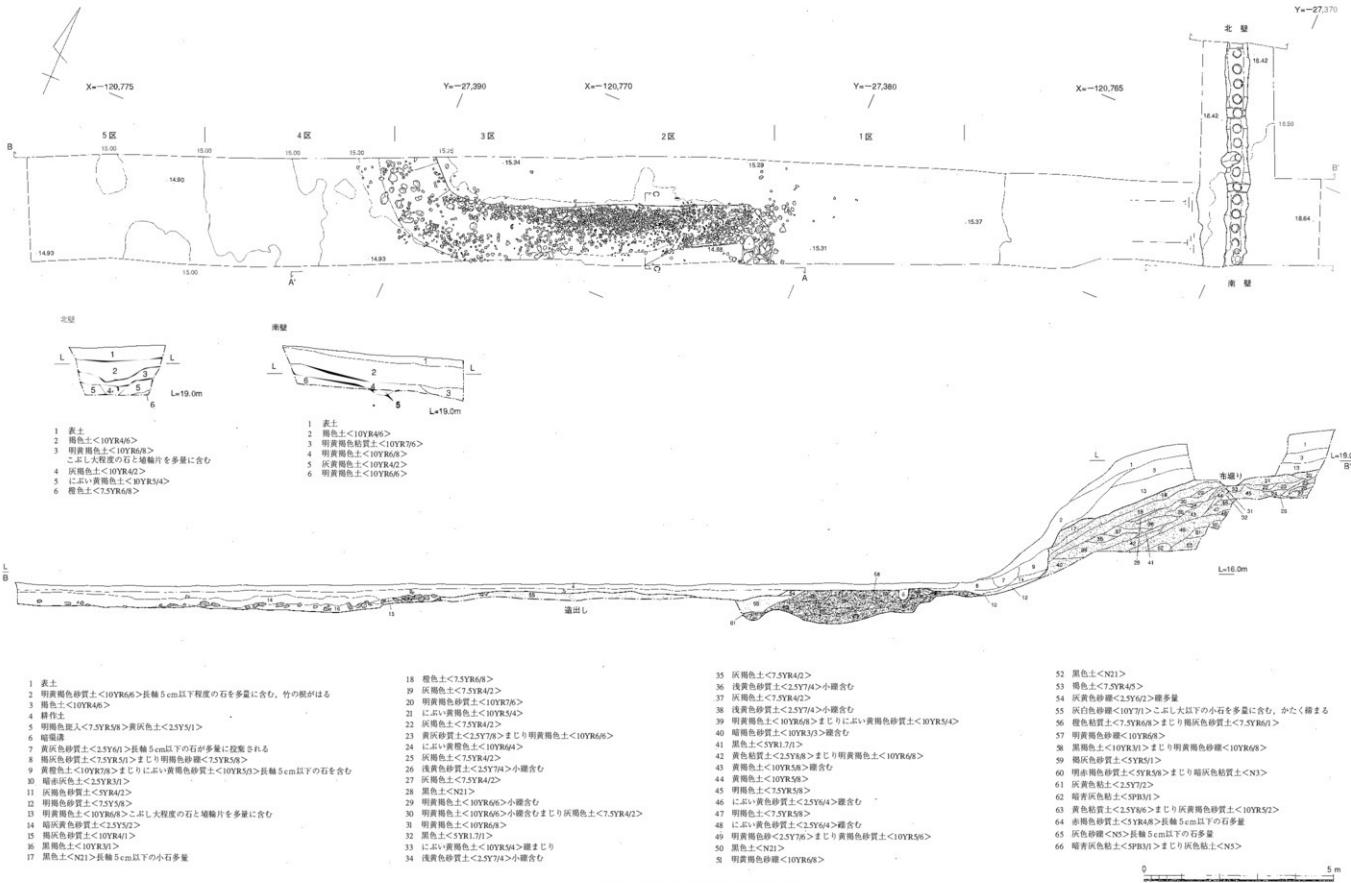
第10図 1 トレンチ検出遺構図 (1/100)

調査前は、前方部西側が栗林で、周壕は水田跡であった。調査区の層位は、主に耕作土、表土、搅乱層などの現代盛土層（第10図1～13）、墳丘と周壕内に転落、埋没した再堆積層（第10図14～16）、墳丘を構築する墳丘盛土層（第10図17～53）、古墳造成前に整地を行なった墳丘整地土層と造出し（第10図54～66）に大別される。現代盛土層は、墳丘部分の表土が0.6m～1m、斜面部分は0.4m前後で竹の根株と小さな石が多量に混じる。断ち割りによると、墳丘は現状の墳丘裾より約2m内側まで削平されており、斜面と同様に多量の石が投棄されている。

埴丘の盛土 部分的な断ち割り調査であるが、基本的に灰褐色土層と浅黄色砂質土層を交互に積み重ねており、その間に斜面全体を化粧するように18層や49層が覆うとみられる。埴輪列が樹立するテラス面はほぼ水平堆積であるが、埴丘上段へ向かう部分では盛土が斜めに積み重なる状況が認められた(第10図)。なお、埴丘テラス面から中近世と想定される埋葬施設を確認した。掘形は直径0.6m前後、深さ0.6mの円形で、上面にはかなり大きな石が置かれており、下から頭骨を含む人骨を確認した。15号埴輪の掘形内にも骨片が入っていたことから、周辺は埋葬施設であった可能性が高い。

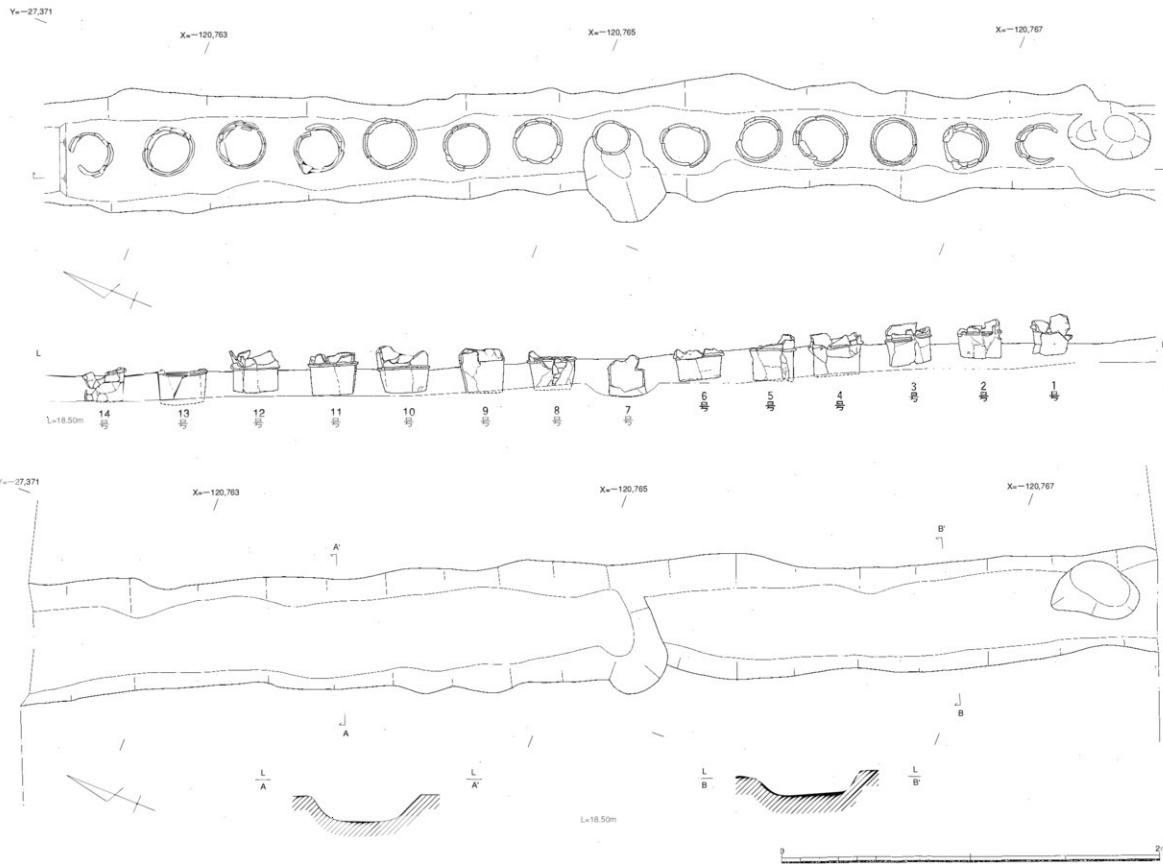
第11図 1 トレンチ埴輪列と布掘り溝実測図 (1/20)

ち、7号は土坑の搅乱で破損しており、1号の南側も土坑で搅乱されている。埴輪の遺存状態は、1段目のタガと透かし孔を残す程度であるが、7号については直径が小さいことから盾形の可能性が指摘される。布掘りの底面は、北側で深く南側はやや浅くなっている、樹立する埴輪も7号以北と6号以南では底面のレベルに高低が見られる(第11図)。なお、埴輪列を覆う明黄褐色土層には、小さな埴輪片とこぶし程度の石は混在するが、いわゆる葺石に相当するような人頭大程度の石は出土しておらず、調査区の壁断面にも見当たらない(図版8)。埴輪列を検出した前方部テラス面と、第3次調査の鉄器埋納施設の比高は約3mで、前方部の基底石付近と埴輪列の比高も約3mであるが、テラス面の幅についてはすでに埴丘斜面が削平されており、今回の調査では埴輪列の周辺から基底石を確認することができなかった。恵解山古墳で原位置を保つ樹立した埴輪列の出土は初めてである。

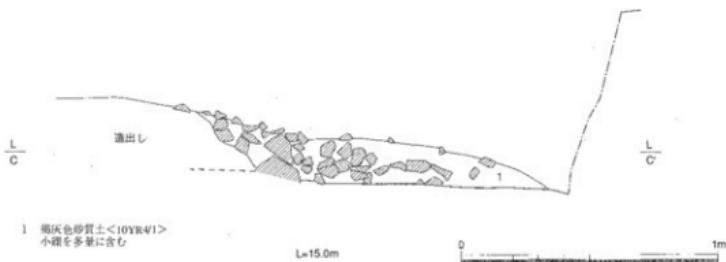
第13図 1トレンチ周塙部の断面図 (1/20)

周塙の堆積層 周塙内には、造出し斜面に多量の転落石が堆積する崩落土と、おおむね3層からなる周塙堆積層がある。造出しの周辺に集中する人頭大の転落石は、周塙埋土の最上層にあたる(図版9)。深さは30cm前後と浅く、底部は平坦となっている。周塙内の転落石と遺物は、1区から5区のうち造出し南辺の2区と3区に集中する。

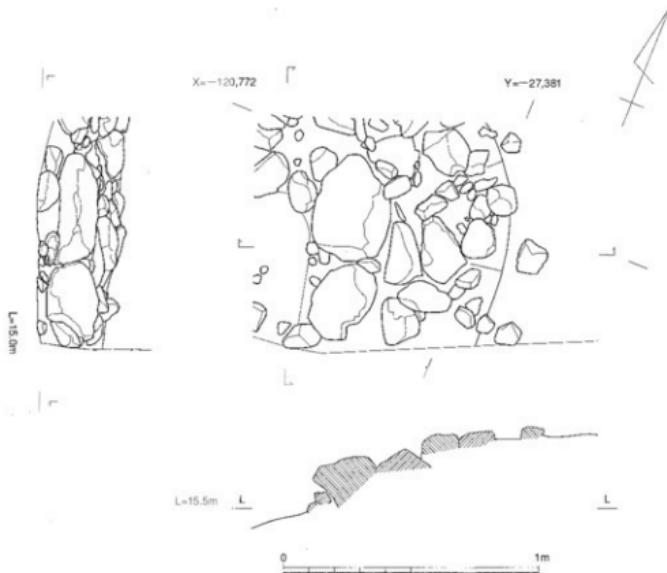
第14図 1トレンチ墳丘部の葺石実測図(1/20)

した。墳丘整地層は、断ち割りによると深さ0.3m～0.9mで、底面には高低がある。埋土は、主に茶褐色系と黄褐色系の粘質土が堆積しており、同様の整地土層は第2トレンチと共通する。前方部の基底石は、現在の墳丘裾から西へ約5mのところで確認され、改めて墳丘がかなり削平されていたことがわかった。墳丘整地層の前面に据えられた基底石は、長さ40cm前後の石を横長に2個連ねている。順に積み上げられた葺石は緩やかに傾斜しており、残存する上位の葺石の形状からみて平坦面をもつ低い壇になると見られる。

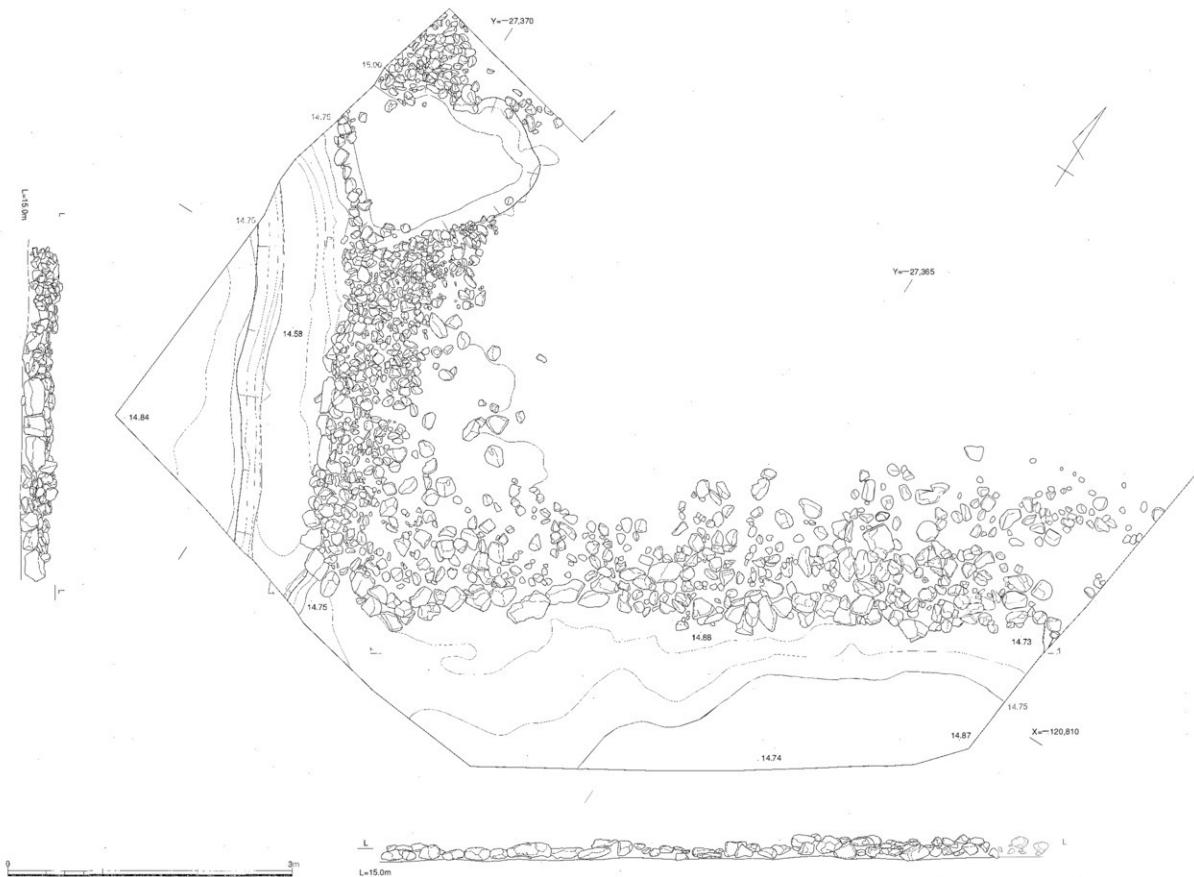
第16図 2トレンチ葺石実測図(1/40)

前方部南西隅の葺石と溝 南面する葺石は、長さ8m分検出した。昨年度の第4次調査で検出した前方部の基底石と直線的に繋がっている。コーナー部分から東へ延びる基底石は、大きな石を横長に据えた規則的な配置が確認できるが、途中から石は小振りとなり方向も不揃いになる。墳丘西面の葺石は、幅約80cm、深さ約20cmの溝底東端に基底石を据えており、南面より底面が約30cm低くなる。コーナー部分から北へ延びる基底石は、大きな石を横長に据えた規則的な配置は途中までで、これより北側は南面より小さなこぶし大ほどの石を灰白色粘土に貼り付けるように施している。溝と葺石は北端でやや西へ曲がりはじめており、1トレンチの前方部基底石に向かって直線的に延びる状況ではない。前方部の西側については、整地層の前面に盛られた灰白色粘土に細かな石を貼り付けており、南面と施工方法が異なる。これらの状況は、墳丘西側に附随する施設が存在する可能性を示すものとみられる。石材は、従来と同じくチャート、砂岩、頁岩～粘板岩が多用されている。

第3は、前方部南西隅を確認したことである。葺石は、墳丘隅から一定の間だけ大きな石を長に据えており、角を堅固に視覚的にも強調したとみられる。墳丘裾の基底石は、第4次調査分を含めて標高14.8m前後があり、地盤を整地したうえで造営されたことを示している。墳丘南西隅が確定したことで、前方部幅は55mから73mまで延びることが明らかとなり、仮に鉄製品埋納施設を墳丘中軸線とすると、前方部幅は76m前後に復元される。なお、前方部南西隅に敷き詰められた細かな石は1段目の平坦面と想定され、葺石が上位に立ち上がる可能性は低いとみられる。

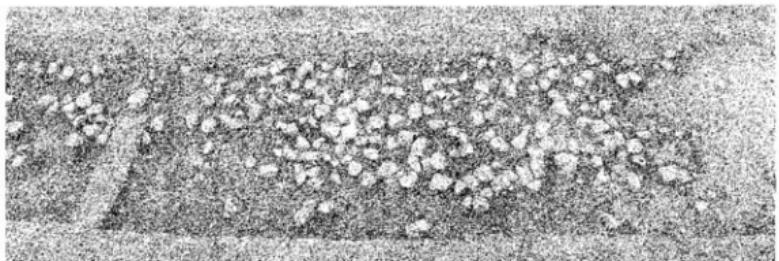
図版九

(1) 1トレンチ周塚内の転落石出土状況（南西から）

(2) 1トレンチ周塚内の転落石出土状況（南から）
