恵解山古墳

第7次調査概報

長岡京市教育委員会

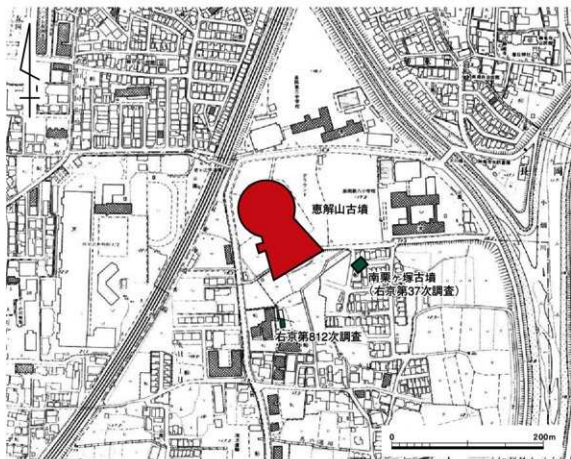
2. 恵解山古墳の位置 (1/5000)

恵解山古墳は、JR京都線の長岡京駅から南方に約1km、京都府長岡京市の南部地域にあたる勝竜寺1206地から久貝二丁目813地にかけて所在している。古墳時代中期（5世紀前半）に築造された墳丘長が約128mほどに復元できる前方後円墳で、桂川右岸流域に分布する数ある古墳の中では最大級の規模を誇っている。古墳は、北西から南東に向かって緩やかに傾斜する低位段丘の末端付近に前方部を南東に向けて築造されている。標高にして約16m前後とかなり低地に立地していることになるが、桂川、宇治川、木津川の三河川が合流して淀川に注ぐ地点に近いことから、交通の要衝を意識して造られたものではないかと推察することができる。

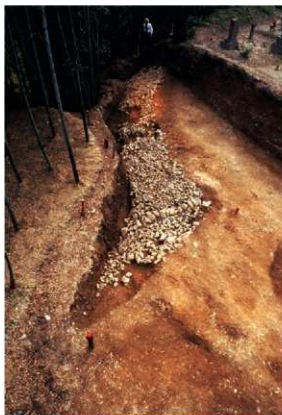
4. 第3次調査

まず、第1次～3次調査は、土木工事など開発行為に伴って実施された調査である。特に昭和55年に実施された第3次調査では、前方部で副葬品の埋納施設が確認され、多量の鉄製武器類が出土したをはじめ、西側くびれ部で遺存状況の良い葺石が確認されるなど多大な成果が得られた。そして、この調査の翌年に国の史跡として指定され、後世に保存されることとなった。

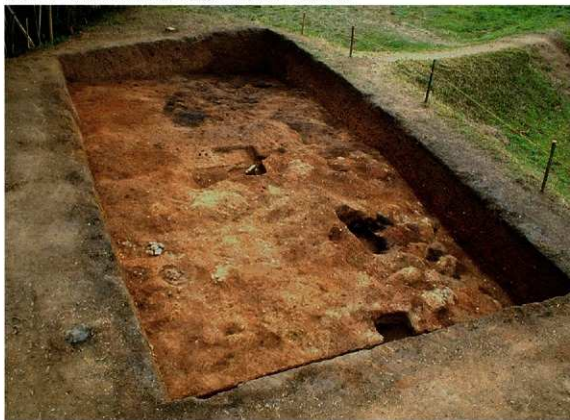
11. 7-1 調査区の全景（北から）

第5次調査（5-1 調査区）で確認された埴輪列の延長部分を追究する目的で設定した。この場所は、前方部の南西部にあたる平坦面であつて、かつては畑地として、現在は栗林に利用されていた。調査の結果、検出が予測された平坦面（テラス）と埴輪列はすでに削平を受けて存在せず、墳丘の盛土面とそこに営まれた近世以降の土葬墓群を確認したのみである。

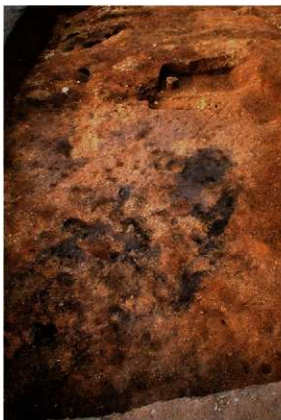
12. 墳丘盛土の堆積状況 1 (南から)

墳丘と盛土 本調査区では、墳丘の構築方法を知る興味深い手がかりが得られた。盛土は、調査区の東西で様相が異なっており、まず東部では赤褐色系を呈した粘質土および礫混じり土を交互に積んでいる状況を確認した。それらは、比較的大きな単位で、おおむね水平に施されているようである。これに対して、その外側にあたる西部では細かい単位の盛土で構成されており、断面ではおおむね厚さ10cm前後の凸レンズ状、平面的には径30～40cm程度の楕円形を呈した小単位がモザイク状に分布している状況を確認できた。盛土に使用された土は、赤褐色系、茶褐色系、黒色系、黄白色系など色調の異なる粘質土や礫混り土など数種類に分けることができ、そのうち黒色や黒褐色系が旧表土起源、黄白色系などは地山起源と考えられる。

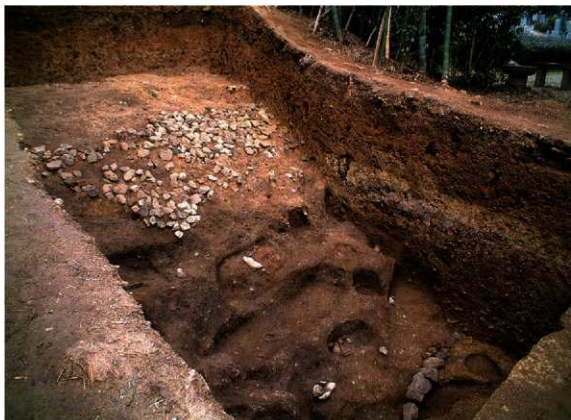
14. 7-1 調査区の全景（東から）

第3次調査で確認された副葬品埋納施設の東南東部に設定した。この地点は、墳丘測量図によると比較的旧状をよく留めているものと考えられたため、前方部東側面の墳丘斜面と葺石の追究、それに平坦面の確認などを目的として調査を進めた。その結果、竹藪の客土や2次的に堆積した墳丘の盛土層など後世の土層によって厚く覆われており、しかも近世以降の墓地造成で破壊されていた箇所があるなど、予想以上に墳丘の改変が著しかったとはいえ、前方部東側面の傾斜面とそれに連なる平坦面（テラス）を確認することができた。

墳丘と盛土 墳丘の傾斜面は、約28°ほどの傾斜角があり、水平距離で5.5m以上、高さにするると3m以上あることを確認できた。墳丘の盛土は、暗褐色系の土に地山起源の黄白色系の土が斑粒状に混在するものを主体に用いており、比較的大きな単位でもって盛土しているようである。先述した7-1調査区における盛土の様相とは大きく異なり、場所によって使用する盛土や構築法などに違いのあることがわかる。

葺石 葺石の遺存状況は必ずしも良好とはいえないが、基底石とみられる石列と傾斜面の上部に残存する葺石を確認することができた。

まず基底石と考えられる列石は、土葬墓群を造営する際に動かされ、原位置を留めていない可

能性がないとはいえないが、傾斜面と平坦面とのほぼ境目に位置していること、比較的大振りの石材を横方向に用いてほぼ直線的に配していることなどから、ここでは基底石と判断しておきたい。次に傾斜面の上部に残存する葺石は、おもに拳大ほどの大きさの礫を墳丘に差し込むように小口積みしていることを確認できたが、盛土との間に裏詰めなどは認められなかった。葺石に使用された石材種は、おもにチャート、砂岩、頁岩～粘板岩などであり、これらは古墳の南西約900mの地点を流れる小泉川から採取されたものと推察されている。その他、転落石の中から、結晶片岩の小片が1点ではあるが出土している。

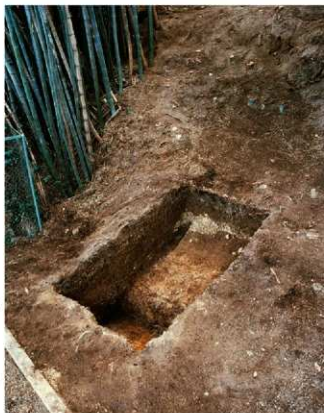
17. 7-3 調査区の全景（北から）

調査では、調査区の東端部が現代の溝によって破壊されていたが、竹藪の客土を除去した結果、地山とその上に積み上げられている盛土層を検出することができた。

地山は、灰白色を呈した硬質の砂礫層であり、上面の標高は15.4m前後である。盛土は、おもに地山起源の黄灰色系の粘質土などを用いており、おおむね水平に堆積する2、3層の単位を確認することができた。

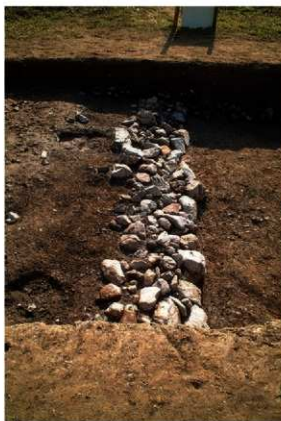
18. 葦石検出状況（北東から）

葦石 墳丘から周壕にかけて広範囲に転落石が堆積していたが、それらを除去すると基底石がほぼ完存し、そこから上約0.9m、高さにして約0.4mほど残存する葦石を検出した。

葦石は、傾斜角度が約22°程度の緩やかな斜面に施されており、基底石はおおむね20cm×30cmほどある大振りの石材を横方向に使用し、それより上部には拳大および両拳大ほどの礫を多用して墳丘に差し込むように小口積みしていた。ここで注目されるのは、葦石内で2本の角杭を確認できたことである。2本の角杭は、約2.4mほど離れていたが、ともに基底石の西端部から0.35m程度東側（内側）にあり、ちょうど葦石の隙間を縫うように打ち込まれていることなどを考慮して、古墳の築造に伴う可能性が強いものと判断した。その性格については、確言できる証拠があるわけではないが、墳丘裾部の構築にあたり盛土を施す際の範囲を示す基準杭ではないかと現状では推察しておきたい。

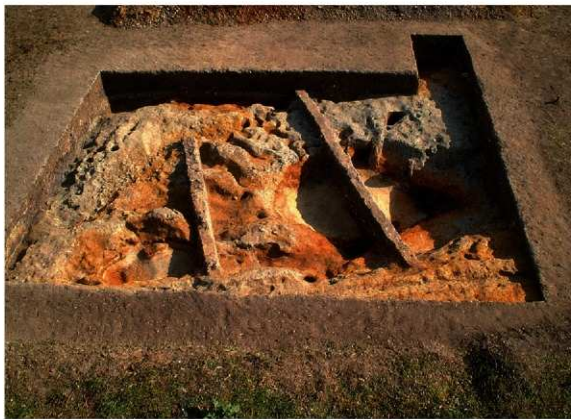
20. 7-5調査区の全景(南西から)

調査の結果、調査区の西端では耕作土の直下で地山面があらわれたが、この地山面は東に向かって一端落ち込んでから平坦に近い面を形成しつつ伸びている状況を確認できた。地山の上面には、おもに長岡京期の遺物を包含する土層が約10~20cmほどの厚さで堆積しており、その層を切り込んで土坑状の遺構が掘り窪められていた。土坑状の遺構は、東西約4m、南北8.7m以上、深さ約1.2mほどの規模がある長楕円形の凹みで、縁部には丸杭が打ち込まれ、瓦器や土師器、陶器、銭貨など中世を中心とする遺物が出土している。

ところで、この底部が平坦に近い落ち込みを周壕と考えることも可能であるが、過去の調査で確認されている周壕内の堆積層は認められず、また緩やかに立ち上がる傾斜面に小礫を敷詰めているという第4次調査(4-1調査区)で確認された外縁部の状況とは異なるなど、現時点で周壕の外縁部を確定することはできず、今後の調査をまって判断したい。

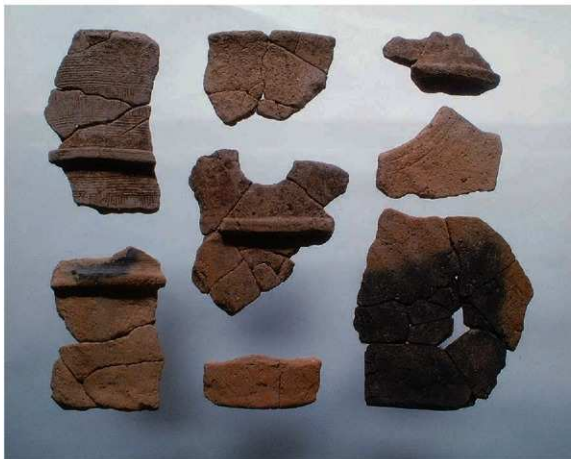
21. 出土した埴輪

埴輪は、7-2調査区からの出土量が最も多く、次いで7-4調査区、7-1調査区の順で少なくなり、他の調査区ではごく少量しか出土しなかった。埴輪には、普通円筒、朝顔形円筒、壺形、蓋形などを確認できたが、そのいずれもが破片資料であって、原位置をとどめたものはもとより、全形がうかがい知れるものも皆無であった。

円筒埴輪は、口縁部片が極めて乏しいのに対して、底部片が目立つ傾向がある。また黒斑の認められるものが多く、底面に棒状による圧痕が残るものなど、第5次調査で確認された埴輪列の埴輪と類似する特徴をもつものが認められた。
