# 恵解山古墳

## 第7次調査概報

長岡京市教育委員会

編集 財団法人長岡京市埋蔵文化財センター

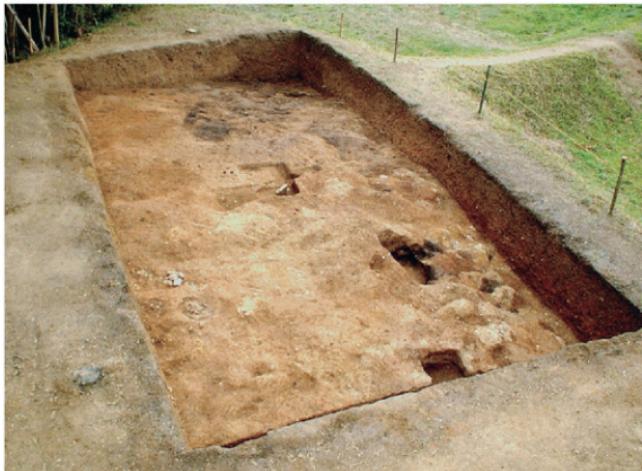
11. 7-1 調査区の全景（北から）

第5次調査（5-1調査区）で確認された埴輪列の延長部分を追究する目的で設定した。この場所は、前方部の南西部にあたる平坦面であつて、かつては畠地として、現在は栗林に利用されていた。調査の結果、検出が予測された平坦面（テラス）と埴輪列はすでに削平を受けて存在せず、墳丘の盛上面とそこに営まれた近世以降の土葬墓群を確認したのみである。

**墳丘と盛土** 本調査区では、墳丘の構築方法を知る興味深い手がかりが得られた。盛土は、調査区の東西で様相が異なっており、まず東部では赤褐色系を呈した粘質土および礫混じり土を交互に積んでいる状況を確認した。それらは、比較的大きな単位で、おおむね水平に施されているようである。これに対して、その外側にある西部では細かい単位の盛土で構成されており、断面ではおおむね厚さ10cm前後の凸レンズ状、平面的には径30~40cm程度の楕円形を呈した小單位がモザイク状に分布している状況を確認できた。盛土に使用された土は、赤褐色系、茶褐色系、黒色系、黄白色系など色調の異なる粘質土や礫混じり土など数種類に分けることができ、そのうち黒色や黒褐色系が旧表土起源、黄白色系などは地山起源と考えられる。

4. 今回検出が予測された前方部西側面の埴輪列は、残念ながら平坦面ごと後世に削平を受けた破壊されていたが、盛土の堆積状況を確認することができた。特に、小単位で施された盛土の形態がほとんど崩れず、その範囲を読み取ることができたのは、1単位ずつを丁寧に運搬して積み上げたことを示唆しており、埴丘の構築法を復元する上で新たな知見が得られたことは重要な成果である。

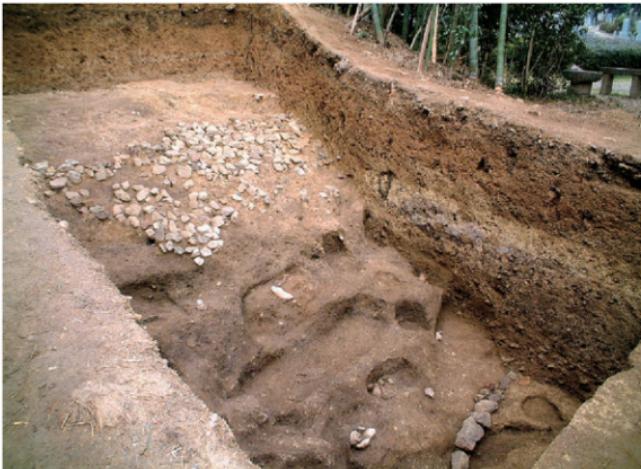
14. 7-2 調査区の全景（東から）

第3次調査で確認された副葬品埋納施設の東南東部に設定した。この地点は、墳丘測量図によると比較的旧状をよく留めているものと考えられたため、前方部東側面の墳丘斜面と葺石の追究、それに平坦面の確認などを目的として調査を進めた。その結果、竹藪の客土や2次的に堆積した墳丘の盛土層など後世の土層によって厚く覆われており、しかも近世以降の墓地造成で破壊されていた個所があるなど、予想以上に墳丘の改変が著しかったといえ、前方部東側面の傾斜面とそれに連なる平坦面(テラス)を確認することができた。

**墳丘と盛土** 墳丘の傾斜面は、約28°ほどの傾斜角があり、水平距離で5.5m以上、高さにして3m以上あることを確認できた。墳丘の盛土は、暗褐色系の土に地山起源の黄白色系の土が斑粒状に混在するものを主体に用いており、比較的大きな単位でもって盛土しているようである。先述した7-1調査区における盛土の様相とは大きく異なり、場所によって使用する盛土や構築法などに違いのあることがわかる。

1. これまで情報量の乏しかった前方部東側面の一端が明らかになったことである。確認できたのは、上段（3段目）と考えられる埴丘の傾斜面とその下位に連なる平坦面であって、傾斜面には基底石を含む葺石が部分的にはあるが原位置を留めて遺存しており、また高さが3m以上あることも判明した。一方、平坦面については、第5次調査で埴輪列が確認された西側面の平坦面に対応するものであることが明らかになった。幅や埴輪列の有無など、未確認の要素を残しているが、前方部の構造を知る上に重要である。

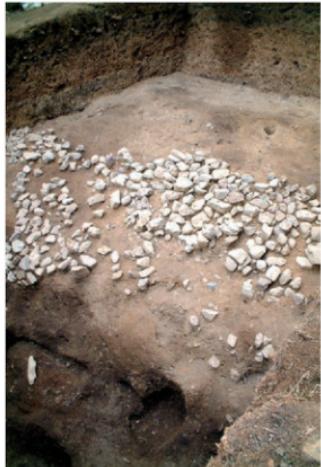
15. 傾斜面の葺石出土状況（北から）

能性がないとはいえないが、傾斜面と平坦面とのほぼ境目に位置していること、比較的大振りの石材を横方向に用いてほぼ直線的に配していることなどから、ここでは基底石と判断しておきたい。次に傾斜面の上部に残存する葺石は、おもに拳大ほどの大きさの礫を埴丘に差し込むように小口積みしていることを確認できたが、盛土との間に裏込めなどは認められなかった。葺石に使用された石材種は、おもにチャート、砂岩、頁岩～粘板岩などであり、これらは古墳の南西約900mの地点を流れる小川から採取されたものと推察されている。この他、転落石の中から、結晶片岩の小片が1点ではあるが出土している。

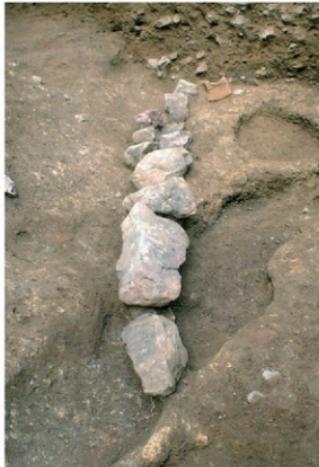
16. 基底石出土状況（南東から）

まず基底石と考えられる列石は、土葬墓群を造営する際に動かされ、原位置を留めていない可

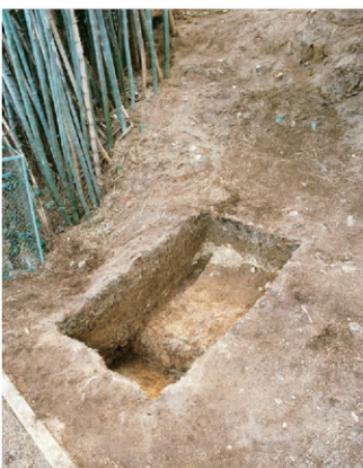
17. 7—3 調査区の全景（北から）

調査では、調査区の東端部が現代の溝によって破壊されていたが、竹藪の客土を除去した結果、地山とその上に積み上げられている盛土層を検出することができた。

地山は、灰白色を呈した硬質の砂礫層であり、上面の標高は15.4m前後である。盛土は、おもに地山起源の黄灰色系の粘質土などを用いており、おむね水平に堆積する2、3層の単位を確認することができた。

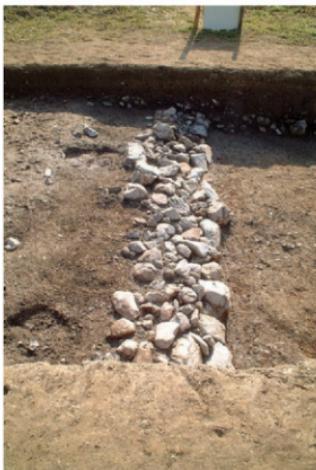
18. 葺石検出状況（北東から）

**葺 石** 墓丘から塚壇にかけて広範囲に転落石が堆積していたが、それらを除去すると基底石がほぼ完存し、そこから上約0.9m、高さにして約0.4mほど残存する葺石を検出した。

葺石は、傾斜角度が約22°程度の緩やかな斜面に施されており、基底石はおおむね20cm×30cmほどある大振りの石材を横方向に使用し、それより上部には拳大および両拳大ほどの礫を多用して墳丘に差し込むように小口積みしていた。ここで注目されるのは、葺石内で2本の角杭を確認できたことである。2本の角杭は、約2.4mほど離れていたが、ともに基底石の西端部から0.35m程度東側（内側）にあり、ちょうど葺石の隙間を縫うように打ち込まれていることなどを考慮して、古墳の築造に伴う可能性が強いものと判断した。その性格については、確言できる証拠があるわけではないが、墳丘裾部の構築にあたり盛土を施す際の範囲を示す基準杭ではないかと現状では推察しておきたい。

2. 前方部西側面の裾部を再確認できたことである。この裾部は、これまでの調査成果を加味して判断すると、低くて短い段築を盛土によって形成している可能性が強いと考えられる。これを下段（1段目）と認識するか否かは評価の別れるところであるが、傾斜面に基底石を伴う葺石を完備していること、前方部と造り出しをほぼ全周するように巡らしていることが確実視されることなどから、下段と考えるのが妥当であろう。こう考えた場合、前方部は3段築成とすることができるが、ただしこの段は後円部になると地山を削り出して形成し、しかも葺石を施していない可能性が濃厚と考えられる。

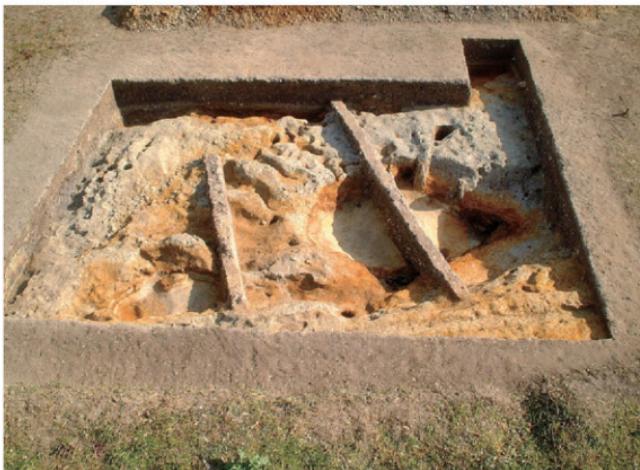
20. 7—5 調査区の全景（南西から）

調査の結果、調査区の西端では耕作土の直下で地山面があらわれたが、この地山面は東に向かって一端落ち込んでから平坦に近い面を形成しつつ伸びている状況を確認できた。地山の上面には、おもに長岡京期の遺物を包含する土層が約10~20cmほどの厚さで堆積しており、その層を切り込んで土坑状の遺構が掘り窪められていた。土坑状の遺構は、東西約4m、南北8.7m以上、深さ約1.2mほどの規模がある長楕円形の凹みで、縁部には丸杭が打ち込まれ、瓦器や土師器、陶器、銭貨など中世を中心とする遺物が出土している。

ところで、この底部が平坦に近い落ち込みを周壕と考えることも可能であるが、過去の調査で確認されている周壕内の堆積層は認められず、また緩やかに立ち上がる傾斜面に小礫を敷詰めているという第4次調査（4—1 調査区）で確認された外縁部の状況とは異なるなど、現時点で周壕の外縁部を確定することはできず、今後の調査をまって判断したい。

なお、地山を構成する土層は、緑灰色系ないしは黄灰色系を呈する粘土層や砂層であり、これらは大阪層群であることが判明した。

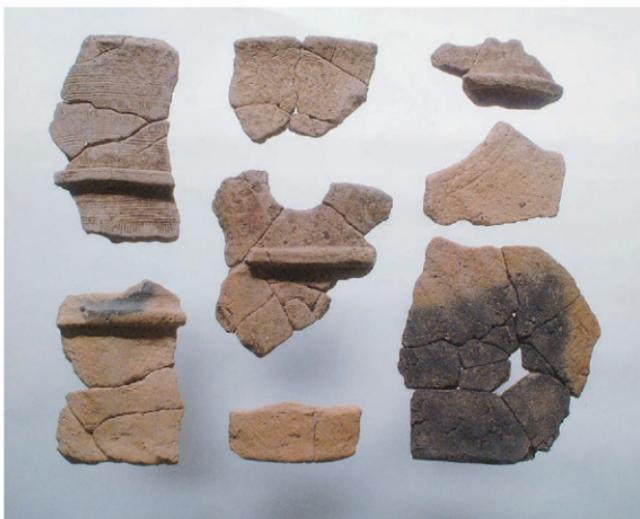
21. 出土した埴輪

埴輪は、7-2調査区からの出土量が最も多く、次いで7-4調査区、7-1調査区の順で少くなり、他の調査区ではごく少量しか出土しなかった。埴輪には、普通円筒、朝顔形円筒、壺形、蓋形などを確認できたが、そのいずれもが破片資料であって、原位置をとどめたものはもとより、全形がうかがい知れるものも皆無であった。

円筒埴輪は、口縁部片が極めて乏しいのに対して、底部片が目立つ傾向がある。また黒斑の認められるものが多く、底面に棒状による圧痕が残るものなど、第5次調査で確認された埴輪列の埴輪と類似する特徴をもつものが認められた。
