恵解山古墳

—第8次調査の概要—

長岡京市教育委員会

1. 本書は、平成19年度に国庫補助事業として実施した恵解山古墳第8次（長岡京跡右京第920次）調査の概要報告である。	1 位置と環境	3
2. 発掘調査は、平成19年11月1日から平成20年2月29日まで行った。調査面積は、合計272m ² である。	2 調査経過	4
3. 調査は、長岡京市教育委員会から委託を受け、財団法人長岡京市埋蔵文化財センターが実施した。	3 第8次調査調査の成果	7
4. 表紙の写真は、8-2調査区検出の西第3斜面くびれ部葺石である。	8-1調査区	7
5. 本書の執筆は埋蔵文化財センター岩崎 誠が担当し、編集には山本輝雄の協力を得た。	8-2調査区	8
6. 掲載写真には、財団法人京都市埋蔵文化財研究所に依頼したカットが含まれている。	8-3調査区	9
	8-4調査区	11
	8-5調査区	11
	8-6調査区	12
	8-7調査区	13
	4 まとめ	14

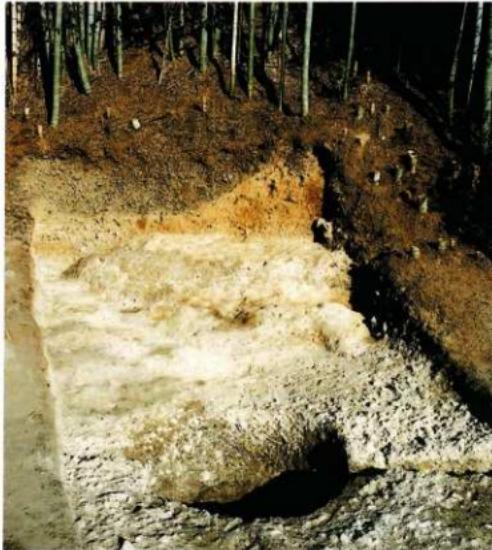
第9図 8-1調査区全景（西から）

当調査区は、墳丘図で見られるように、等高線が大きくくびれに沿って墳丘側に入り込んでおり、かなりの崩壊状況が予想された。しかし調査区南辺に僅かでも痕跡が検出できぬいか、期待できたところが、近・現代の掘削は全面に及んでおり、古墳盛土の一部が残存する程度であった（第9図）。調査区南西部は、現表土下に薄い近現代遺物を包含するシルト堆積があり、その下は段丘疊地山層と考えられる青灰色系の硬く締まった無遺物疊層であった。南西部中央には、農業用の井戸と思われる直径約2mの円形掘り込みSK11がある。埋土から、染付茶碗などが出土した。墳丘側では、青灰色系の疊層上に、古墳築造前の旧表土と思われる黒色系の硬く締まった粘土層があり、その上に古墳盛土と考えられる白色系の締まった土層堆積が数層見られた。古墳盛土と考えられるこれらの堆積は、墳丘側の立ち上がる傾斜崖面に向かって入り込んでいく様子を確認した。崖面裾には、染付陶磁器などを包含する溝が掘られており、北東隅は深い掘り込みになっていた。この掘り込みは、現代まで埋んだ状態で、そこを大量の疊で埋め尽くされていた。現地表面にまで達するこの疊堆積には、人頭大のものから拳大のものを含んでいたが、ほとんどは直径10cm前後の亜角疊であった。疊の間は空洞で、土や砂が挟まれている状況ではなかった。当調査区の墳丘側南部は、ほぼ水平な面にまで削平を受けた古墳盛土と考えられる土層の上に、竹藪客土が厚く盛られていた。この竹藪客土内には、人頭大から、それよりやや小振りな疊がまとまっている部分も見られたが、竹藪客土の土留め目的の施設と思われる。

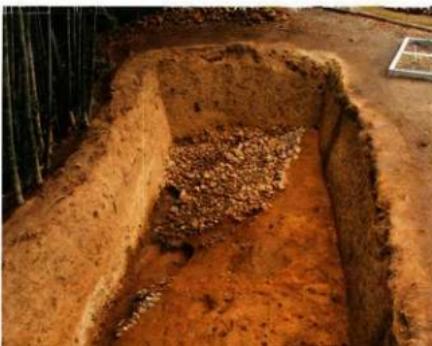
第10図 8-2調査区全景（南から）

当調査区では、北半部で、予想通りの見事な第3傾斜面葺石を検出した（表紙、第10・11図）。南半部は、葺石の損失が激しかった。しかし、傾斜面はほぼ構築当時の姿と考えられる。また、そこに使用されていた疊が、当調査区の西縁に設けた8-1調査区に集められていた可能性は大きい。残存葺石の上には、葺石崩落疊層とそれを覆う土層堆積が見られた。この両層からは、埴輪の出土量が多く、円筒埴輪や蓋形・盾形・甲冑形などの形象埴輪も出土した。また、竪穴式石室石材と考えられる結晶片岩の破片も十数点出土した。前方部側葺石面傾斜角は、約26度を測る。

葺石は第3次調査で検出された様相に類似し、くびれ部に40cm前後の大きな疊を用いて列をなし、他の傾斜面に築かれた葺石面より突出している。また、葺石基底石が前方部側で検出できることは、新たな成果である。

今回、第3傾斜面葺石基底石の位置を検出できたことは、第5次調査検出の第2段テラス面に樹立していた埴輪列とともに、前方部西側の中間段復元に、大いに寄与する貴重な成果といえる。

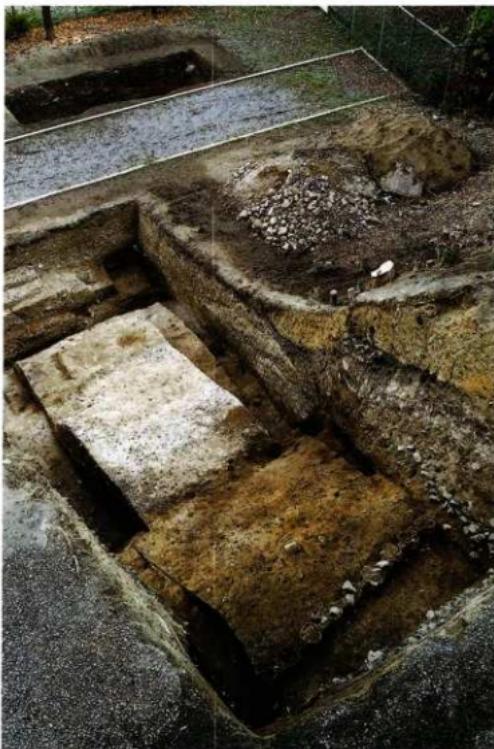
第12図 8-3調査区全景（西から）

当調査区では、前方部東側の第2段テラス面に樹立する埴輪列を検出した（第12図）。埴輪は、直線に掘られた素掘り溝に、約35cmの埴輪心々間隔で9本が整然と立て並べてあった（第13図）。

当調査区では、埴輪列の東にあるはずの第2傾斜面以下の構造は、後世の大きな開削によって完全に失われていた。樹立埴輪は黄色系の土層で覆われていたが、この層には、破碎した埴輪片が包含されていた。その上には、拳大からややそれより大きめの礫層が被覆していた。礫層内には、近世の土器や火葬骨が少量含まれており、江戸時代の堆積と考えられる。とはいっても、この礫層は、第3傾斜面に構築された葺石を起源とするものであろうと考えられる。さらに上には、灰黄色から白色系の斑紋をなす硬く締まった粘土層が南西部に厚く堆積していた。この土層は、古墳盛土起源と考えられ、後世に搅拌を受けた形跡が希薄であろうと考えられることから、地滑りなどにより一気に埋まった可能性がある。この堆積は、7-2調査区でも観察されている。この土層堆積により北に大きく傾斜する状況が生まれているが、その傾斜面から北の低まり部分に、黒色土堆積があった。この土層は、北端で厚さ40cmを越え、炭や火葬骨細片が多く含まれていた。また近世の土師器皿や寛永通宝の六道銭なども包含しており、江戸時代の墓地整地土層と考えられる。7-2調査区では、古墳盛土起源の堆積層下に、多くの近世墓壙が検出されており、光林寺（右京第207次調査）の調査での土葬墓から火葬墓への変遷過程との関連が興味深い。これより上の堆積は、近現代の墓地造成盛土が主となる。

埴輪列を検出した第2段テラス面より東は、近世以後の削平が周壕底の推定標高まで及んでおり、段丘疊と考えられる青灰色系の礫層を、耕作土と考えられる黄褐色系のシルト層が覆っていた。この層からは、鞍形埴輪などが出土した。その上には、古墳盛土起源と考えられる硬く

締まった白色系の粘土層が厚く堆積していた。この層には、平安、鎌倉、室町時代の土器類に混じり、円筒や形象の埴輪片や鉄製品が含まれていた。鉄製品には、剣・鎌の他、鉄斧・鋤鍔類・鎌・錐・刀子等の農工具類もある。鉄剣には、鞘に収められていた状況を示す木質が残るものもある。これらの鉄製品は、第3次調査（昭和55年度実施）の鉄製品埋納施設から出土した刀剣類に類似し、保存状態も似ていること、また出土層が古墳盛土起源の土層と考えられることから、本来は当古墳に埋納されていたものと考えられる。但し、埋納位置は、第3次調査検出の埋納施設であった可能性を完全に否定できないが、鉄斧等の農工具類が多く含まれていることから、それとは別の埋納施設があったという見方が妥当と考えられる。この層を掘り込んで、調査区東端に近現代の水田耕作にからむ用水用の素掘り溝S D09がある。この溝内堆積の最下層には砂があり、埋土には染付磁器などが含まれていた。この層より上には、締まりなく崩れやすい白色系の粘土層が堆積していた。この層も、本来は古墳盛土起源と考えられる。

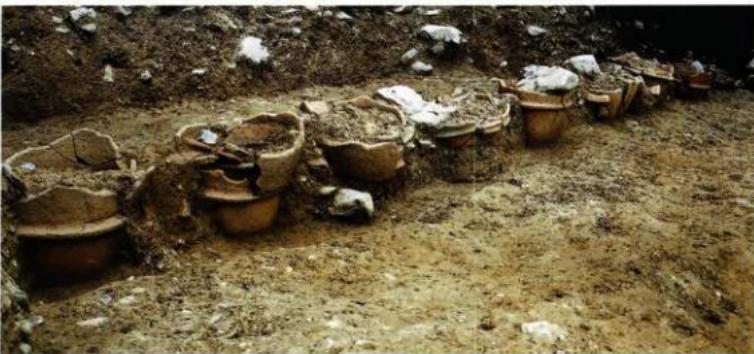
第13図 8-3調査区検出埴輪列（東から）

埴輪列は、全て第1段突堤からやや上までの残存状況であった。埴輪樹立に際し、幅約50cm、深さ約16cmの溝を掘り、各埴輪樹立に適した掘り足しや埋め戻しを行い、第1段突堤の深さまで埋め込んで、ほぼ等間隔に整然と立て並べられていた。この埴輪樹立溝内の埋土には、遺物は全く含まれていなかった。埴輪内の土層は、底から約10cm前後埋め戻して安定させていた。この層には、埴輪片などの遺物は全く含まれていなかった。これより上の堆積は、各埴輪の上部が壊れていく過程で自然に堆積したものと考えられる。この堆積層には基本的に各埴輪の上部破片が落ち込んでいるのが多かったが、中には、別個体埴輪の底部片が入り込んでいるものもあった。また、拳大以上の礫が落ち込み、その石が内側から強い力で押したため、部分的に割れて外に押し出されているものや、上から礫が被さり、上部を破壊しているものなどもあった。樹立埴輪の外面調整には、タテハケ調整で仕上げたものが1個体あるほか、他は全てタテハケ後にヨコハケ調整する手法のものであった。今回検出した埴輪列の範囲内では、樹立に際して、透かし孔の方向に配置法則は認められなかった。また、調査区西半部に残存する古墳盛土内からは、弥生時代後期の土器の小片が僅かながら出土した。

第1に、前方部第2段テラス面と第3傾斜面を具体的に復元想定することができる有力な根拠を得ることができた。その根拠とは、鉄製武器類を中心とした埋納施設の中軸線を古墳の中軸線とした場合、以下の3点で、合理的整合性が見出せることである。つまり1点目は、今回の8-3調査区で検出した前方部東側第2段テラス面の埴輪列は、第5次調査5-1調査区の前方部西側第2段テラス面埴輪列と対称位置にあることである。2点目は、8-2調査区で検出した前方部西側第3傾斜面の葺石基底石位置と、第7次調査検出の前方部第3傾斜面葺石基底石が対称位置にあることである。3点目は、第6次調査の6-1調査区で検出された西側埴丘裾のくびれ部位と、第3次調査検出の西側第3傾斜面葺石くびれ部列石を結ぶ直線上に、今回の8-2調査区で検出した第3傾斜面葺石のくびれ部列石が見事に重なることである。この成果は、史跡公園の整備における埴丘形態復元に、大いに寄与するものと思われる。また、他の前方後円墳との形態比較も、より確かな根拠をもって検討できる。

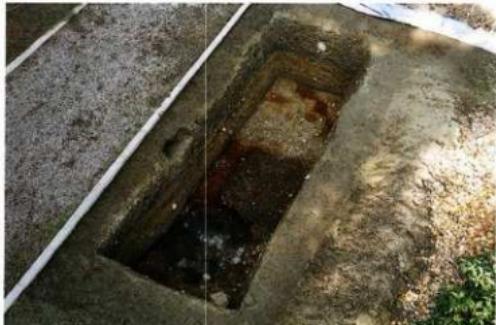
第14図 8-4調査区全景（東から）

当調査区では、今までの調査で明らかになった西側造り出しの対称位置に、東側の造り出しがあるかどうかを探る目的があり、東側造り出し南辺想定位置に調査区を設定した（第14図）。

調査区内の土層は、厚い盛土下に水田耕土があり、耕土は段丘疊と考えられる疊層を覆っていた。この疊層は、調査区南部で北東—南西方向に肩を持って南に僅かに傾斜していた。南へのこの傾斜部分には、古墳周塙内最下層に類似する黒色粘土が薄く堆積していた。この層の上面には、長岡京期から平安時代頃の遺物が出土し、黒色粘土層内には埴輪片が包含されていた。南への僅かな傾斜（落ち込み）の方向や位置は、東側造り出し想定に沿うものである。しかし、5-1調査区や6-1調査区で検出された西側造り出しのよう葺石やその崩落石と考えられる疊群は見られなかった。当調査区で検出した落ち込みの最も深いところで、標高約14.98m、落ち込みより北の最も高いところで、標高約15.30mである。これと対称位置に当たる5-1調査区では、墳丘被葺石基底石の標高は約15.05mである。この比較と、当調査区検出のこの僅かな傾斜に葺石が伴っていない点を重視すれば、東側造り出しに関係する傾斜でない可能性もある。従って、今回の調査成果をもって、東側造り出しの有無を結論付けることは避けたい。

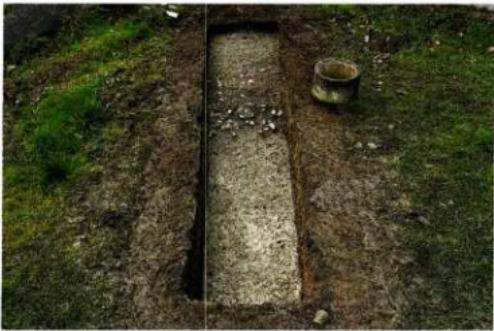
第15図 8-5調査区全景（北東から）

当調査区では、北西—南東方向に肩を持つ北東方向への落ち込みを検出した（第15図）。傾斜面には、段丘疊と考えられる青灰色系の疊層上に拳大の疊が散見できた。このような状況は、4次調査4-1調査区南端の周塙南端部検出状況に酷似する。今回検出した周塙南西隅の落ち込み状況と、4-1調査区の成果との比較から、周塙の南西隅が緩やかな弧を描いていた可能

性が指摘できる。とはいっても、今回の8-4調査区は狭小な調査区であるため、確定はできない。周壕内埋土は、黄褐色系の上層と、黒色系の下層に区分できる。但し、両層からは長岡京期から平安時代頃の土器が出土し、明確な堆積時期差を考えにくい。また、傾斜面疊散乱部分では、疊堆積を覆う砂疊層から、平安時代頃の土器類が出土した。

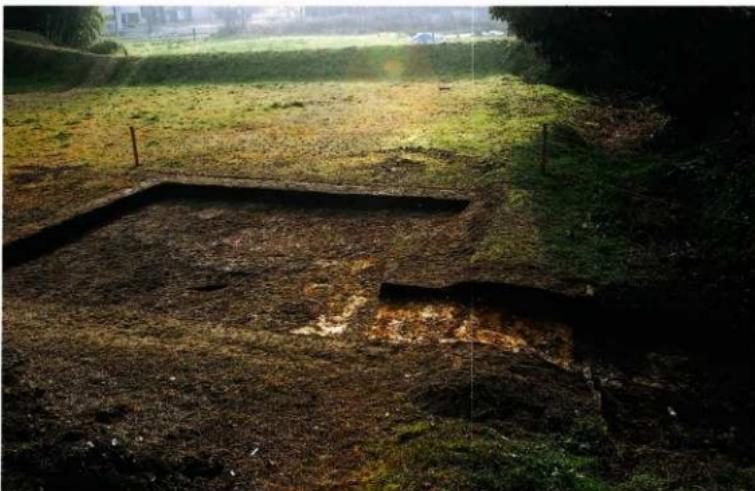
第16図 8-6調査区全景（北西から）

当調査区は、第7次調査7-5調査区同様に、広い範囲にわたって平安時代の砂疊層堆積を再確認した（第16図）。この砂疊堆積は、洪水時などの流水堆積と考えられ、周壕西辺のあたりに固有な土層堆積である。また、周壕西辺のあり方も、大阪層群と考えられる黄色から白色系粘土層が基盤層になっており、7-5調査区の基盤層と変わりない。西から緩やかに傾斜して周壕となる傾斜面には、葺石崩落石のような疊群は見られなかった。このあり方も、前方部側の周壕南辺に見られる状況と、甚だしく異なる。この調査区での新たな課題として、7-5調査区や5-1調査区より西の状況把握を試みた。しかし、当調査区西端部には、現代の池による掘削深度が深く、大きく削平されていた。池の東辺には杭と矢板による護岸用土留めが構築されていた。このように、周壕の西肩検出位置より西側の状況は捉えきれなかった。前方部側の周壕南辺に見られた疊の散乱状況がここで見られないのは、長岡京期や平安時代の砂疊堆積に起因する流水により、完全に損失してしまったのか、あるいは、本来の周壕西肩がさらに西にまで広がるのか、または南辺で見られる疊の散乱状況が人工的なものでなく、段丘疊からの崩落であるのか、今回の調査でも結論付けることができなかった。当調査区出土遺物には、平安時代前後の土器以外に、砂疊層を掘り込む土層に鎌倉時代の土器類が含まれていたほか、各層から埴輪の細片が出土した。
