# 恵解山古墳

—第10次調査の概要—

長岡京市教育委員会

編集 財団法人長岡京市埋蔵文化財センター

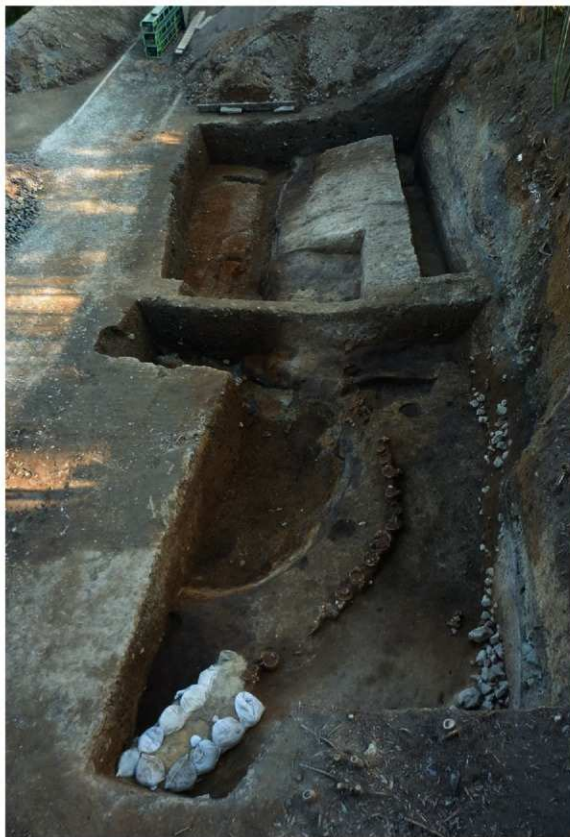
第1図 10-2調査区 くびれ部の埴輪列と転落石（北西から）

拡張後の調査では、初めに近世以後の井戸掘形に辛うじて破壊を免れた円筒埴輪列の一部を発見した。これ以後、崩落した土砂と石の除去を進め、埴輪列がくびれ部に当たることが確認された。後円部の埴輪列は、昨年度の調査分 13 個体と合わせて 23 個体あり、さらに前方部側に 5 個体並ぶ。樹立した埴輪列は一旦こ

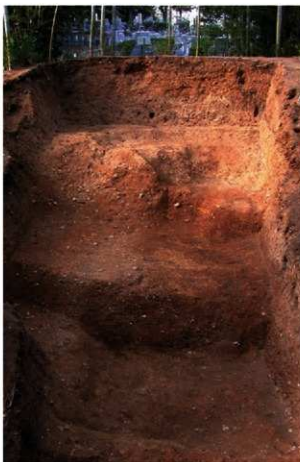
第5図 10-1調査区全景（南東から）

10-1調査区は、長さ14m、幅4mある。竹の伐採と根起こし後に表土の除去を始めた。緩やかに傾斜する斜面は、竹の根が張る表土と竹やぶ客土に覆われており、これを取り除くと北から南へ下る階段状の段差が3ヶ所検出される。各段は1～1.5mの高低差があり、そのまま東西方向に延びるようである。さらに、調査区南端では深さ約2mの落ち込みとなっており、底には小さな石礫が投棄されている。落ち込みの底と階段状の段差の上段は、約4mの高低差がある。底面は南側が高くなり石礫も少なくなるが、終息せずにそのまま南へ延びている。遺物は、客土層から近世の陶磁器片、石礫内から埴輪片が少量出土しただけであり、階段状の段差と堀状の落ち込みの時期を示す遺物は無かった。

本地点では、前方部の墳丘盛土層を切り込む階段状の段差によって前方部は大きく改変されており、新たな埋納施設は確認することができなかった。鉄器埋納施設と階段状の段差上段の高さは、現況では本地点が0.7m程高くなっている。墳丘の盛土層は、

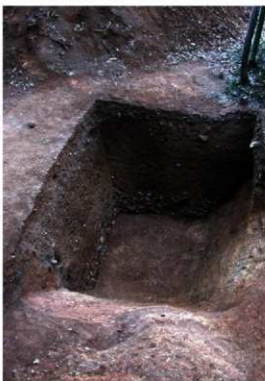
第7図 10-1調査区の落ち込み（北東から）

黄白色系の粘質土と橙色系の小さな石礫を含む土で構成されており、深い落ち込みの壁面には縞状に堆積する古墳盛土層が観察できる。

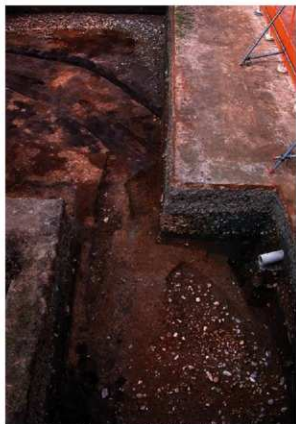
第12図 10-3調査区全景（南東から）

整地土以下、水田耕作関連の堆積層を除去すると、東西方向に一直線に延びる石列と、周縁底に下る緩やかな斜面に細かな石を散らしたような石敷が現われる。部分的に石列の内側にも石敷はみられるが、拳より小さな石が大半であり、葺石のように貼付けた石ではない。石敷の東側では、耕作時に脱落した石がありやや疎らになるが、西側はほぼ旧状を保っているようである。石敷の輪郭は、石列が残らない東側でも盛土との違いから、西から南に折れる隅角が明瞭である。断割りによると、調査区南部の石礫は地山の一部が現われたものであり、造り出しの石敷とは異なる。

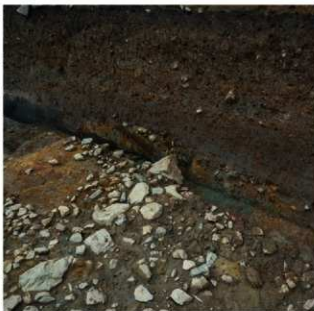
第14図 10・3調査区石敷の断割り(北東から)

また、造り出しは地山を整形した後に盛土を行っており、石列の内側に黄灰色系、褐色系と黒色系などの土を盛り、部分的に作業単位とみられる小さな土の固まりがわかる。石列外側の石敷面は、砂礫を含む土で周壕底まで傾斜を付け、その上に石をのせている。南辺については明らかにできなかったが、10・4調査区の東端に堆積する黒色粘土層は、造り出しの盛土に類似する点がやや気掛かりである。10・3と10・4調査区では転落した石が見当たらない状況は、造り出しに当たることを暗示するのかもしれない。なお、造り出しの上を通る東

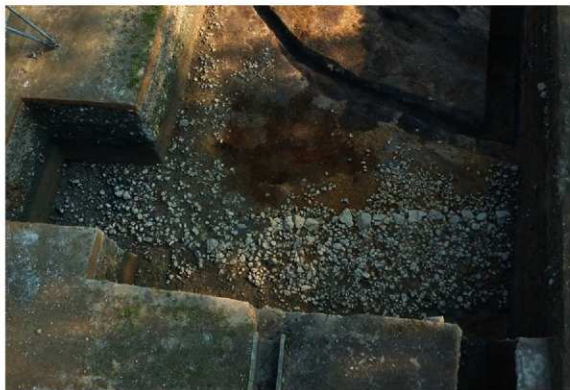
第15図 10・3調査区の東側造り出しの列石と石敷(拡張後・北西から)

東造り出しは、西造り出しと同じく地山を整地した後に盛土を行っているが、東側では周壕と接する斜面に石敷が巡り、石列内側の石敷付近で平坦となる。これより上面は耕作により削平されているが、石列内側の石敷は疎らであるが斜面の石敷と変わらない状態であることから露出していたと想定される。すでに石は失われているが、区画する石列を境にして壇状の高まりが設けられたものと推測される。

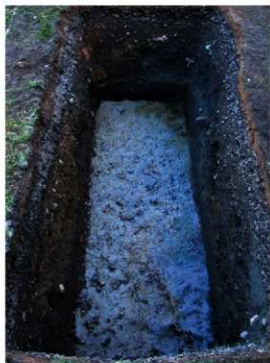
第16図 10-4調査区全景（南西から）

グラウンドの整地土を含む現代の盛土層が約1.4mあり、その下に耕作土が残る。地山である青灰色粘土層の直上には、部分的に細かな石と砂礫が堆積するが、転落石などは皆無であった。東壁には、造り出しの盛土に類似した暗灰色系粘土が堆積しており、盛土が順に重なる様子が確認できる。

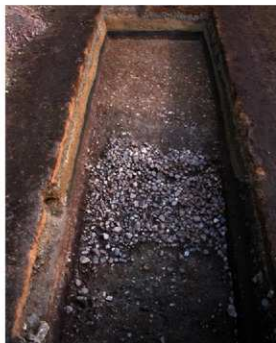
第18図 10-5調査区全景（西から）

調査と同じく、後円部の墳丘は段丘礫層の地山面まで削平されており、周壕内には人頭大ほどの石が調査区西端まで延びている。緩やかに立ち上がる地山斜面に残る石は、大きなものでもこぶし大程度であり、検出状況は部分的に崩れた残り方をしている。明確な基底石は確認できなかった。遺物は、形象埴輪を含む埴輪片が少量出土している。

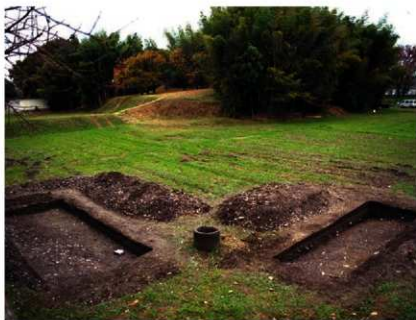
第22図 10-6 調査区全景（南から）

両調査区では、水田耕作土と床土層の下からこぶし大ほどの小さな礫が密集する礫層と、周壕内に堆積する黄灰色系の粘質土を検出した。東調査区では、小さな礫が疎らに点在する段丘礫層が、弧を描いて第8次調査の第5調査区に延びており、周壕の外周斜面がやや北に曲がるのがわかる。周壕内から土師器、須恵器、埴輪片が出土した。一方、北調査区では地山である段丘礫層に盛土された多量の礫を含む堆積層からは、埴輪片と結晶片岩のほかに長岡京期を中心とする須

恵器や瓦が出土しており、周壕が一部埋め戻されたことが判明した。本来の周壕外周部はこれより西側に想定される。
