# 史跡 恵解山古墳保存・整備事業報告書

2015

長岡京市教育委員会

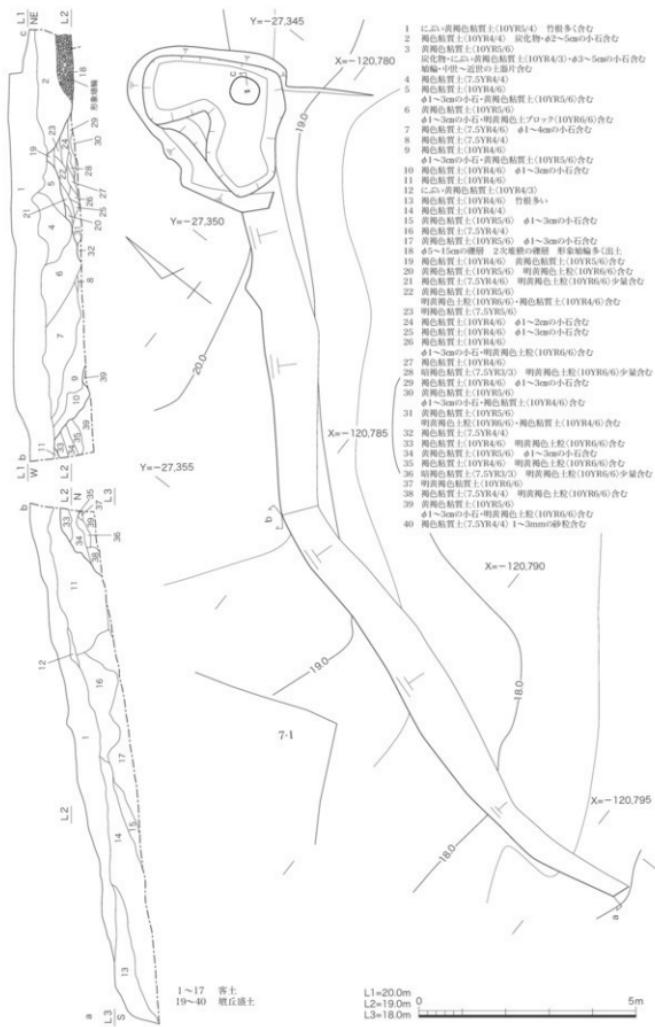
第23図 C地区調査実測図(1/100)

C地区の調査は、前方部前面の東半部にある崖面で、南西～北東方向に約20mあった。崖面の比高は約1～1.5mある(第23図、図版5(2))。崖面に露頭した土層は、大部分が竹藪客土であったが、部分的に墳丘構築盛土が観察できた。墳丘構築盛土の第19～40層は、幅約70～100cm、最大厚さ約10～30cm前後のレンズ状堆積の重なりであり、第7次調査7-1調査区で観察された墳丘盛土の様相と極めて類似する。検出標高も7-1調査区に近いことから、少なくとも前方部南西隅の墳丘盛土の上層構築が、非常に少ない土量の運び込みを繰り返して築く工法であったことがわかる。これは、B地区の土層に見られた前方部東半部の墳丘構築土、特に東辺部の墳丘構築土層の在り方と大きな違いである。

C地区の調査では、ほかに近世の掘り込みと近世墓が検出された。崖面東端部で検出されたもので、不正形な掘り込みは、南北4m以上、東西約3.5m、深さ約80cmを測る。埋土は2層に分けられ、下層は拳大の大きさを主とする礫で埋められていた。この礫層には、少量の近世遺物とともに大量の埴輪片が含まれていた。埴輪片のほとんどは家形埴輪を主とする形象埴輪で、円筒埴輪は小片が少量含まれるに過ぎなかった。近世墓は、近世の掘り込み下層の礫層を除去した面で検出さ

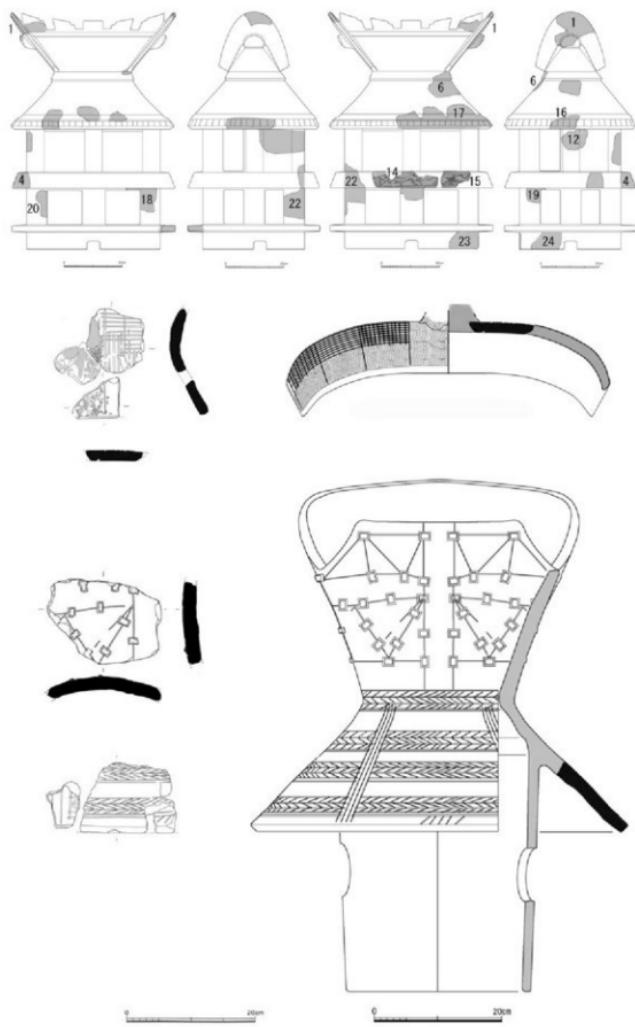
第60図 家形埴輪と甲冑形埴輪復元想定略図

恵解山古墳関係遺物では、埴輪が大多数を占め（第53～59、図版8～17）、ほかに堅穴式石室石材を中心とした他地域からの搬入石材（図版18・19）がある。埴輪には、円筒埴輪（29・30・59・60・62）、家形埴輪（1～24・37・63～96・111～113）、蓋形埴輪（25・27・28・35・106～108）、盾形埴輪（31・38・39・99～101）、甲冑形埴輪（32・42～45・98）、鶴形埴輪（41）などがある。40、61は鋸付円筒埴輪の可能性があるが、これ以外に鋸付埴輪と思われるものの出土が無いので、盾形埴輪などの形象埴輪になるかもしれない。60は円筒埴輪としたが、赤色顔料が塗布されており、形象埴輪の円筒部である可能性がある。30は円筒埴輪最上段に小円孔を2孔穿たれた個体で、出土状況から、K地区埴輪列No1の口縁部片と考えられる。図版8（2）の家形埴輪は、花園大学高橋克壽氏指導のもと、花園大学考古学研究室の協力を得て復元した家形埴輪で、前方部前面のC地区東端近世土坑堆積礫層から出土した。第60図の家形埴輪復元想定略図は、復元に用いた破片の位置を示し、番号は実測図掲載番号を示している。屋根の軒先近くには、接合痕が巡るが、図版8（2）の復元では、あえて復元していないので、黒い帯が巡る。第60図では、72・74の接合面に屋根板接合痕と同様のヘラ書き線刻があることと、接合幅が類似することから、これを乗せた想定で図化した。第11次調査出土の水鳥形埴輪（図版8（1））も、花園大学の協力により復元できた。甲冑形埴輪の胴と草摺の破片（44・45・98）は、胎土、焼成状況、器厚などがきわめて共通し、上下一体型に想定し、第60図に示した。高廻り2号墳出土資料のような胴と草摺間の鈎状突帯の有無は不明。42・43は、第60図で袖としたが、よくわからない。

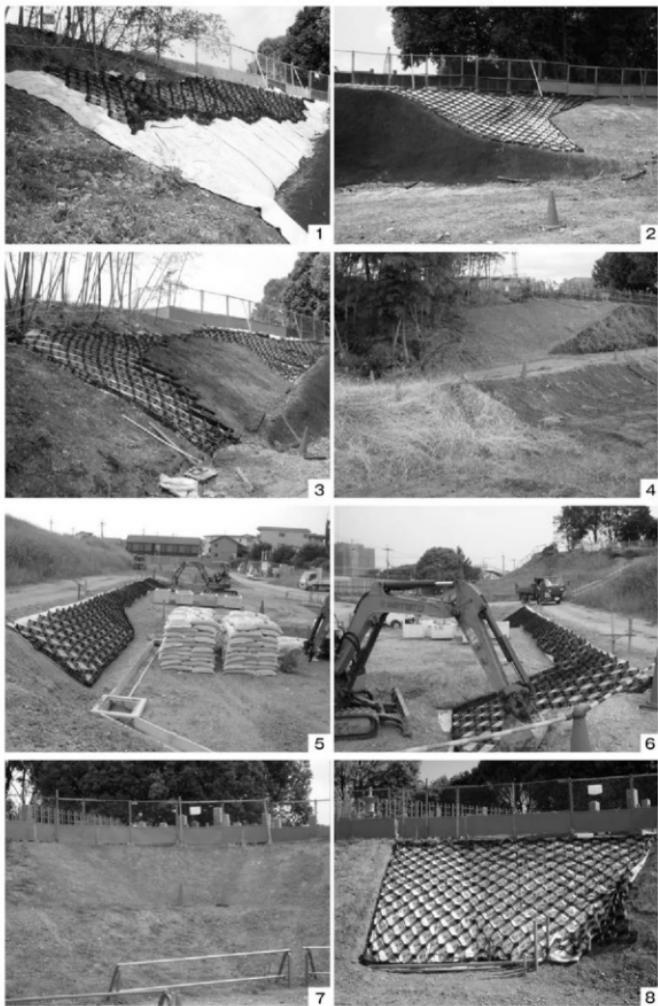
第88図 ジオウエップ施工

1～4－墓地東斜面での工事工程 5・6－西造り出し取り付け面 7・8－西くびれ部

このうち、西造り出しが取り付く前方部西側邊の個所は、西造り出し東辺埴輪列の検出位置と、それから割り出した西造り出し上面の高さ、また、そのすぐ上の前方部西側面第一テラス面の位置と高さから、くびれ部から前方部先端にかけて緩やかにねじれる傾斜角と同じ面には築けないところである。つまり、埴丘構築の際に、前方部を築き成形した後で造り出しを取り付けたものではなく、明らかに計画的に構築されたものであると言える。前方部の構築を終え、西造り出しを取り付けた後、取り付き部の前方部斜面を削って西造り出しの上面を前方部側に広げ、西造り出し東埴輪列設置位置を決めたのであったとしても、西造り出しと前方部西側第一傾斜面の葺石が、一連の作業工程で築かれていることからも、前方後円墳本体の埴丘構築工程の中に組み込まれて、計画的に築かれたものと考えられる。これは、紙粘土による稚拙な埴丘復元体験から感じることができた。調査記録からは、埴輪列に浅い溝が伴うらしい。おそらく急斜面となった前方部側から下る雨水が、埴輪列設置用の布掘り部分の柔らかい埋め土を侵食して出来た溝ではないかと思われる。

他のジオウェップ法面工法部分は、古墳本来の傾斜面を再現した部分ではなく、既存施設とのすり合わせとして急斜面にせざるを得なかった部分である。

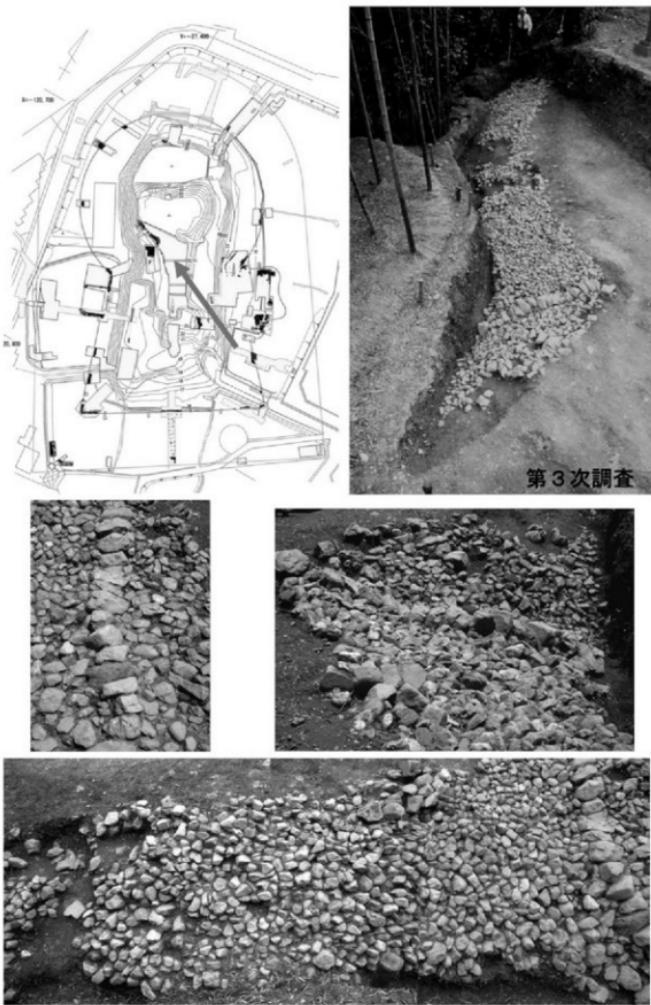
第166図 西くびれ部第三種斜面葺石検出状況

くびれ部に石列がきれいに並ぶ。また、後円部側には縱方向に並ぶ区画石列がみられる。

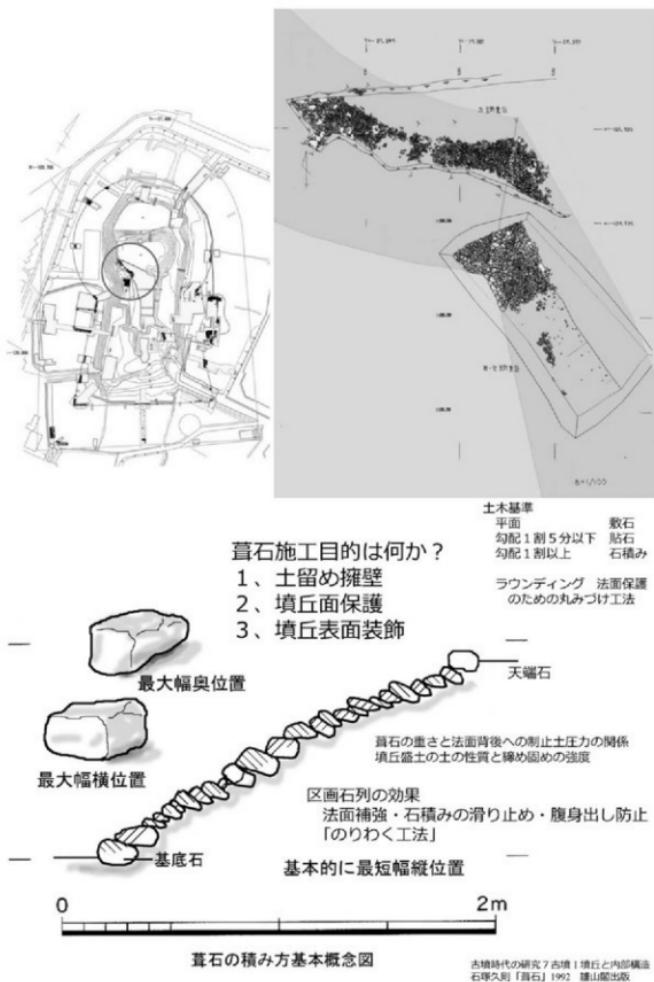
第 168 図 くびれ部の葺石検出位置と施工法

上一西くびれ部第三傾斜面の葺石検出範囲。

下一葺石の葺き方の概念図。

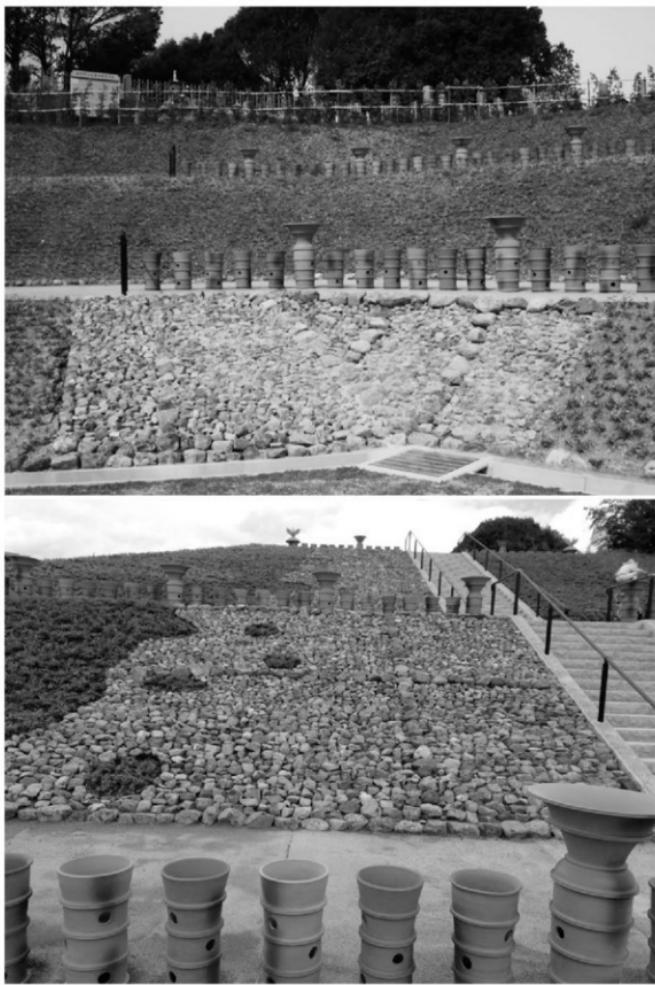
第169図 舟石復元整備状況

西くびれ部第三傾斜面検出舟石をもとに、西くびれ部第一傾斜面（上）と前方部前面中央（下）で復元整備した様子。褐色の石は、発掘調査出土舟石崩落體。灰色體は購入石。

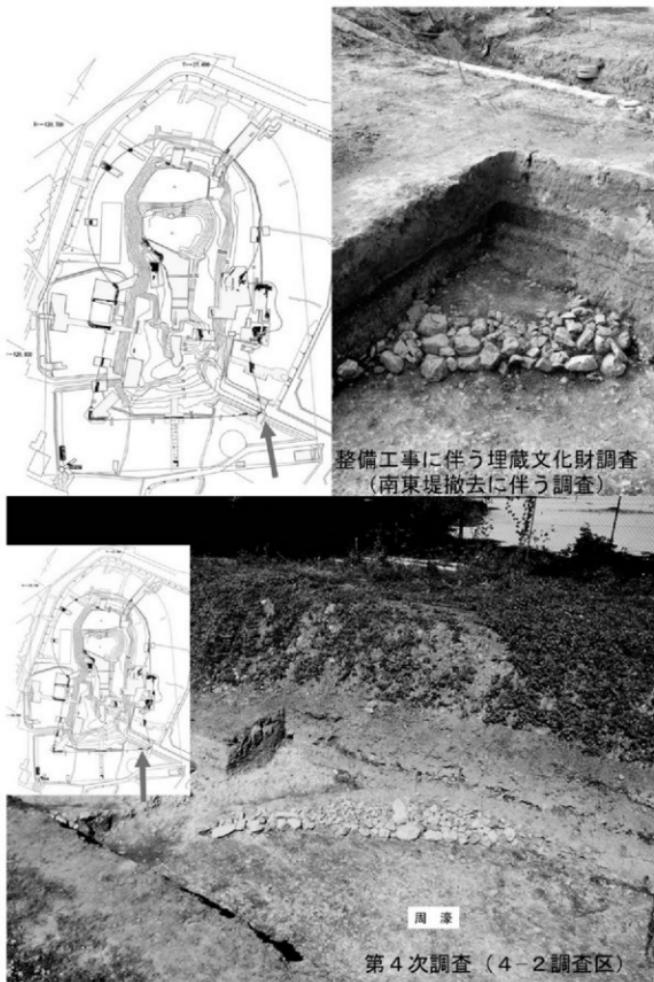
第170図 前方部前面の南東裾部葺石

上一前方部南東隅の第一類斜面葺石墳丘裾部。

下一前方部南東隅から続く前方部前面の第一類斜面葺石墳丘裾部。

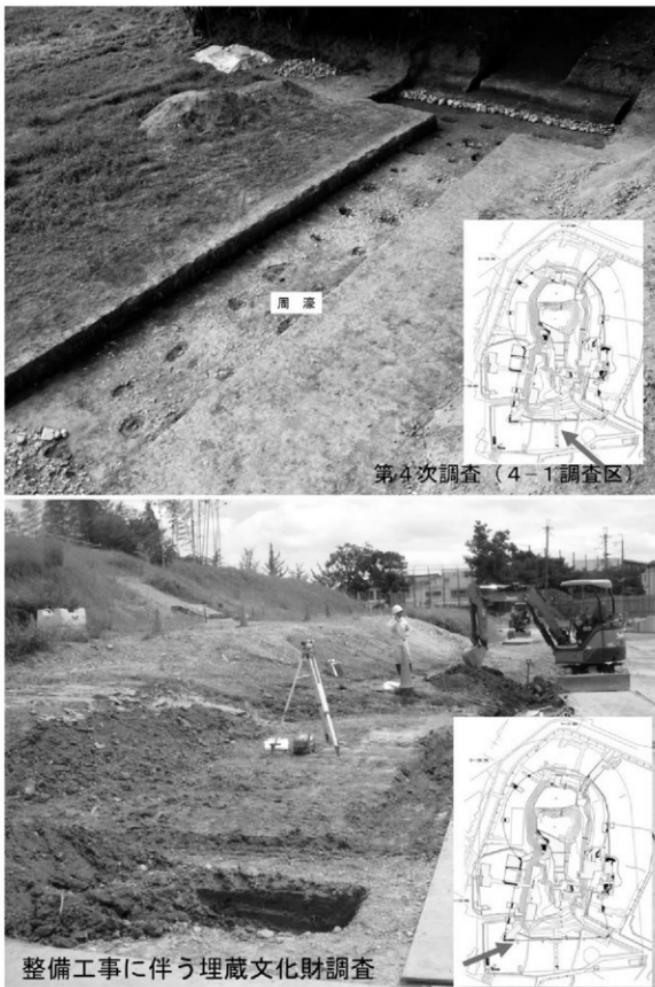
第171図 前方部前面の墳丘調査

上—前方部前面中央の第一類斜面葺石墳丘裾部。下—前方部前面の墳丘裾確認調査。

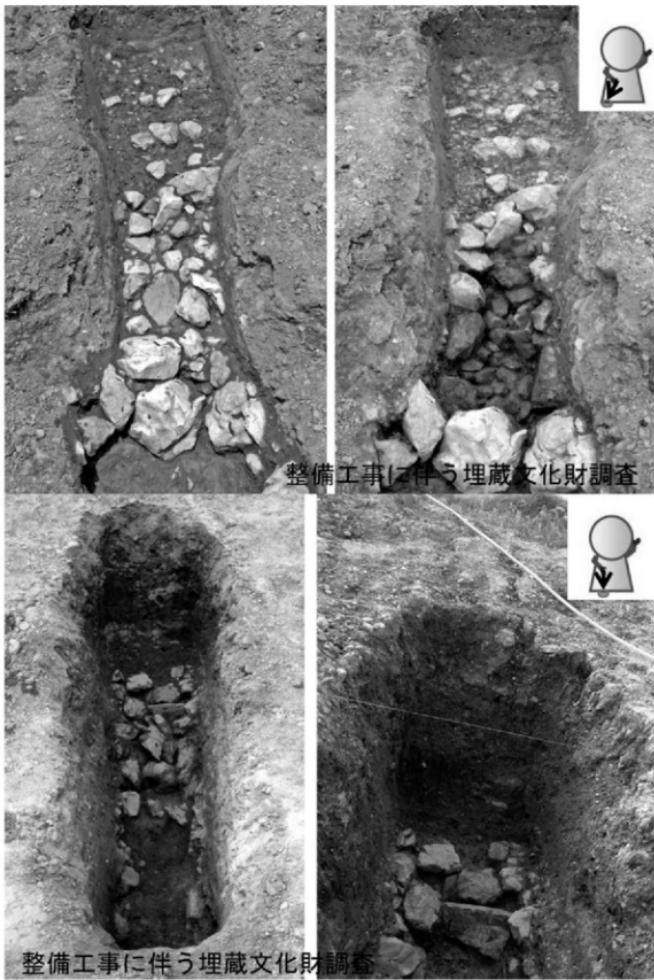
第 172 図 前方部前面埴丘裾の葺石  
前方部前面の各所に残る第一類斜面埴丘裾の葺石。

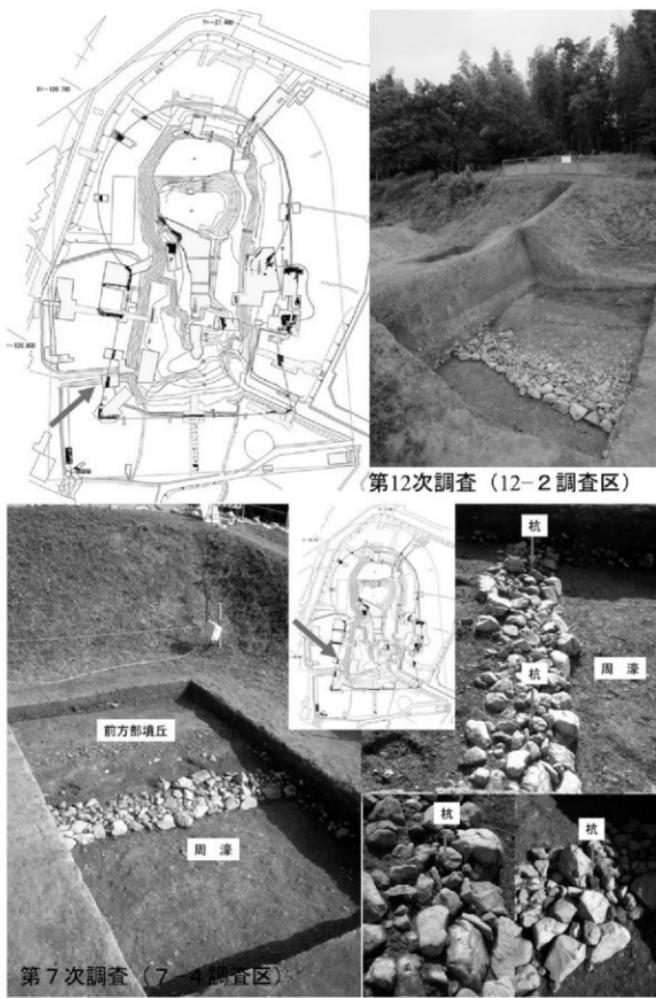
第174図 前方部西側南半の填丘葺石  
前方部西側南半の第一傾斜面填丘裾部の葺石。葺石の間に、杭が打たれていた。

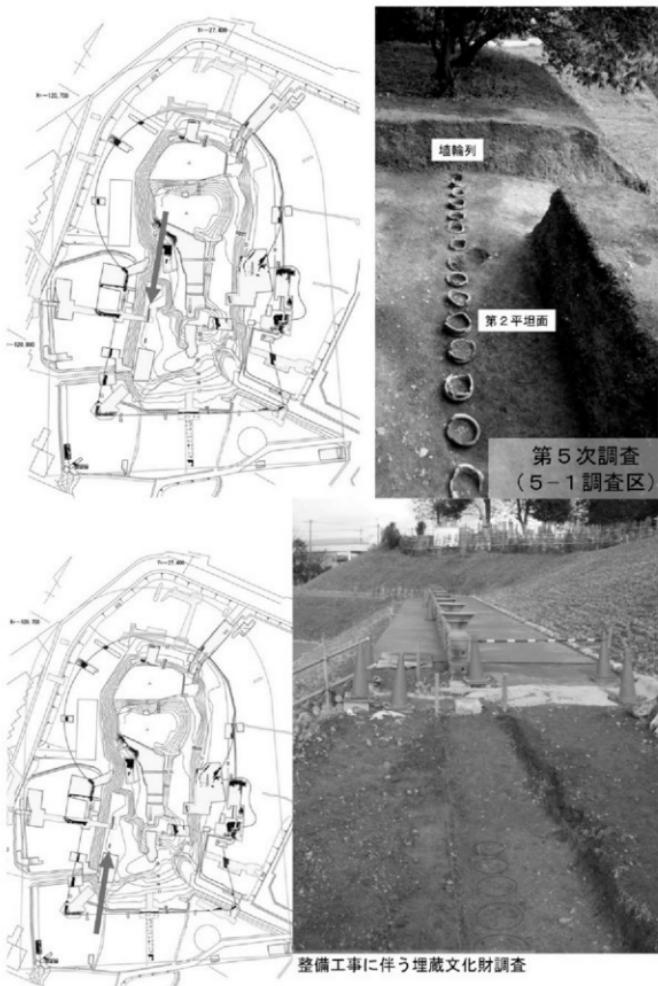
第176図 前方部西側面の埴輪列検出状況

前方部西側第二テラス面の埴輪列検出状況。

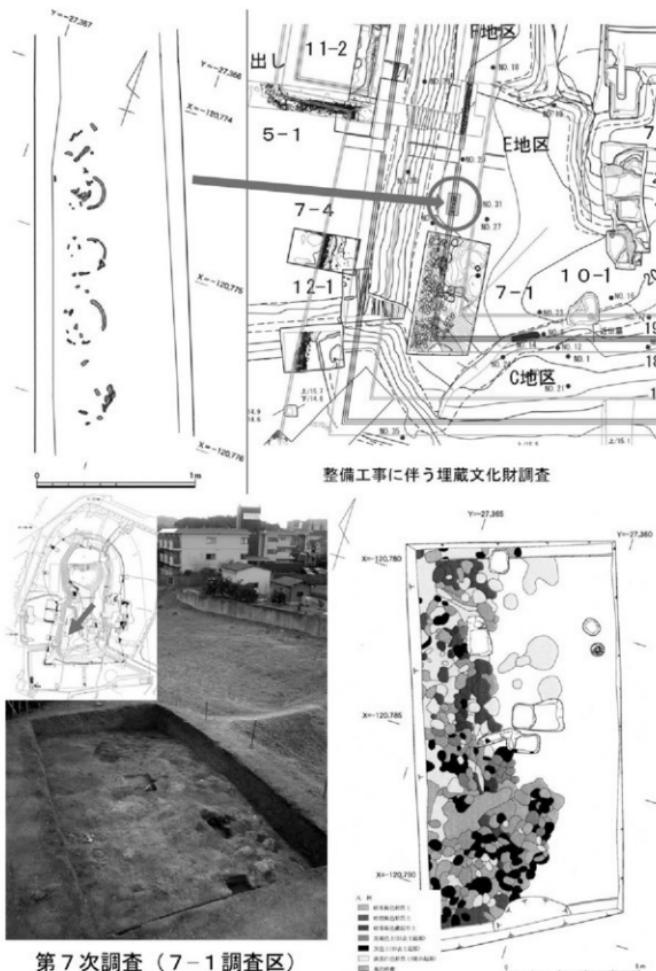
第177図 前方部西側面の埴輪列と古墳構築盛土工法

上一前方部西側第二テラス面埴輪列古墳構築盛土工法。下一前方部第二テラス面付近の調査では、埴丘が円形の土塊を積み重ねて積かれていて、工法の一端を知る手がかりを得た。

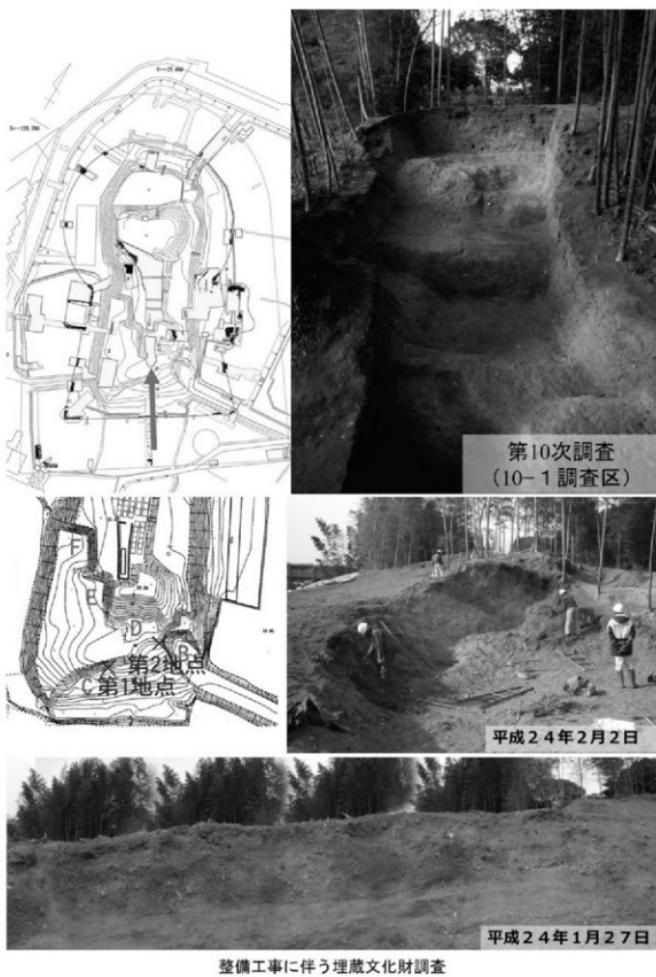
第178図 前方部墳頂部と土取り用崖面調査  
上一前方部墳頂では、後世の深い掘り込みが検出された。山崎の戦いにかかるる堀とする説がある。下一B地区では前方部前方から後円部方向に積み重ねられた墳丘構築土が検出された。

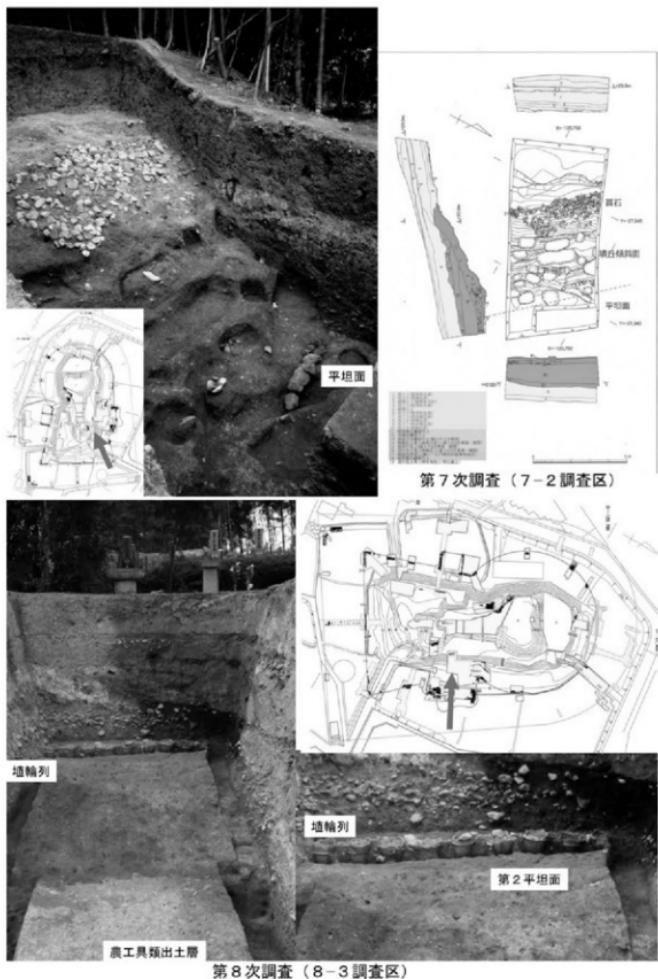
第179図 前方部東側面の葺石と埴輪列

上一前方部東側第三傾斜面に残る葺石。葺石崩落部分には、近世墓が密集している。下一前方部第二テラス面の埴輪列。傾斜面は残っていなかったが、大量の鉄製農工具が出土した。

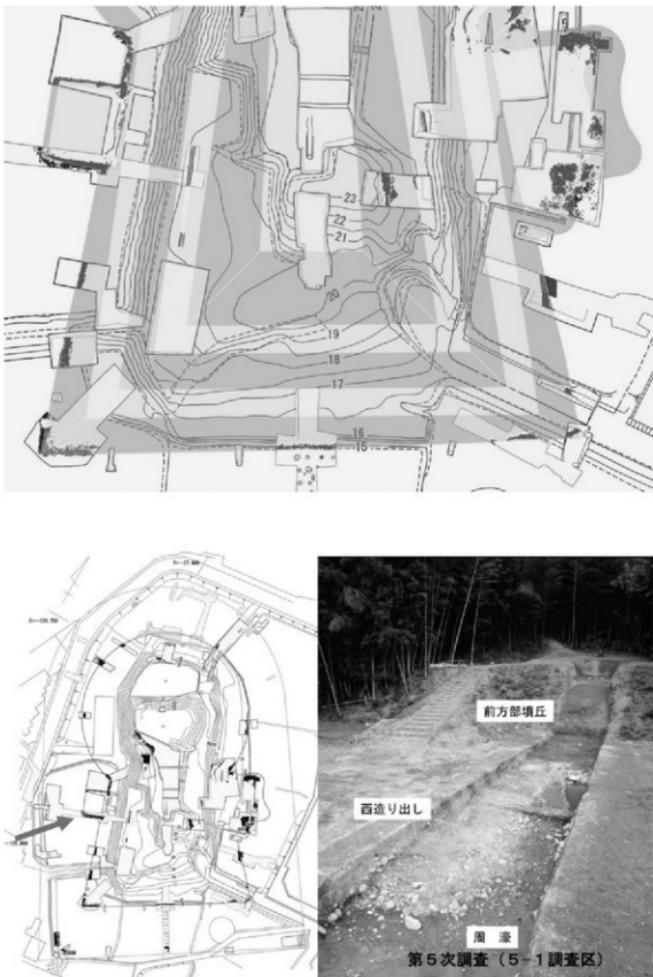
第180図 前方部の形状と西造り出し南辺

上—前方部の東西の墳丘掘は、直線に前端に向かうのではなく、わずかに広がった後に幅を狭めている。  
下—西造り出しが検出された調査。

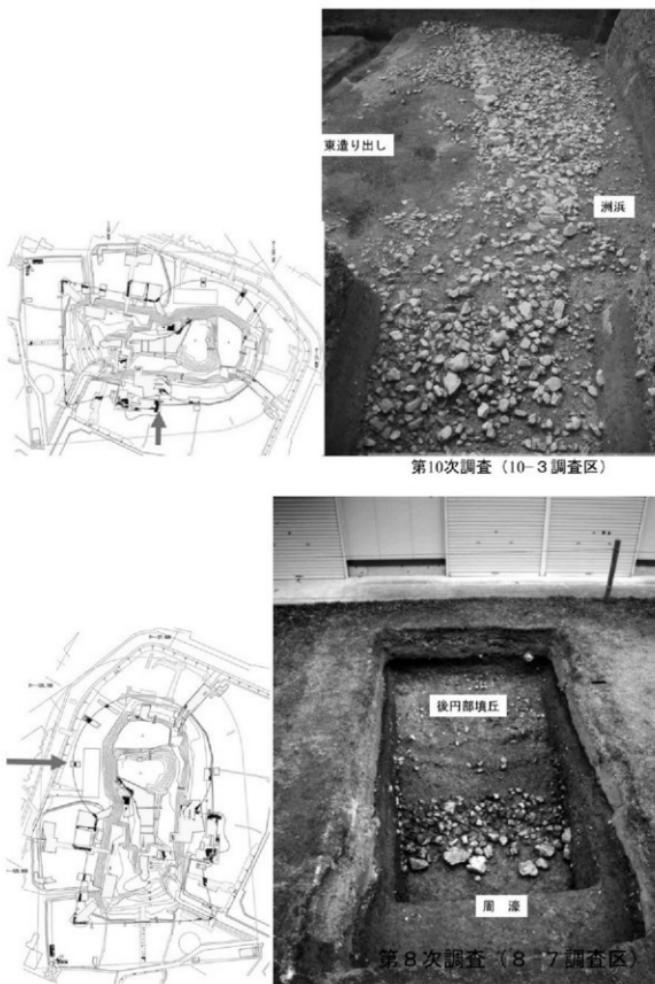
第185図 東造り出しの整備状況と後円部墳丘裾  
上一東造り出し北辺部。傾斜面には砾が敷かれ、上面には区画石が並べられている。下—後円部の墳丘裾部の調査。裾部に大きめの石が散在するものの、明確な基底石はなかった。

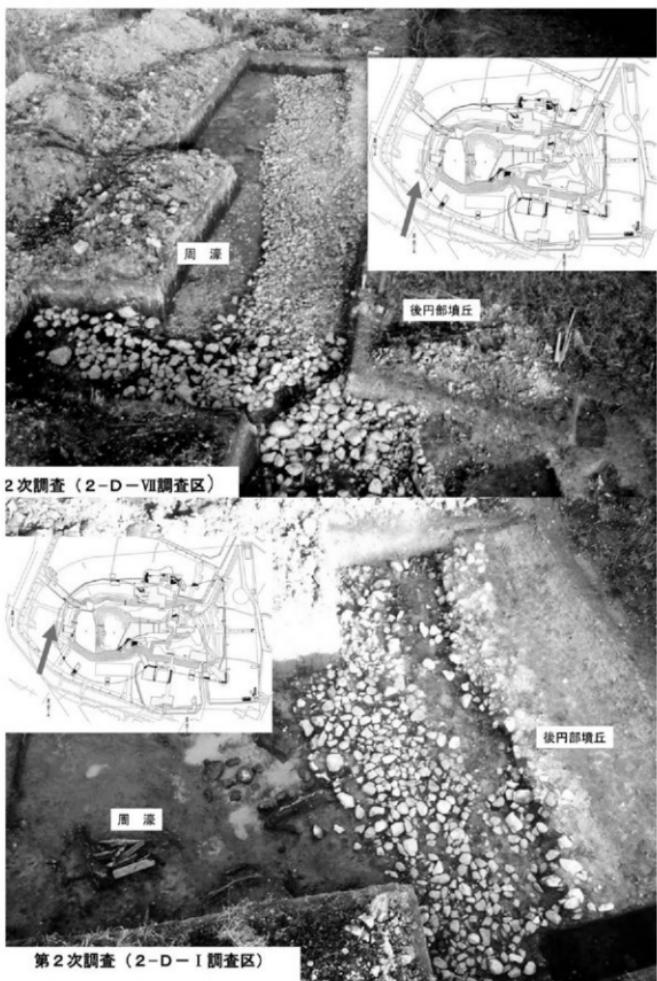
第187図 後円部北縁の墳丘裾部

墳丘裾部に崩落した葺石が広がっている。崩落葺石の一部が後円部周濠内に広がる部分がみられる（上）。出島状遺構のようなものがあるのかも知れない。（三上貞二氏撮影）

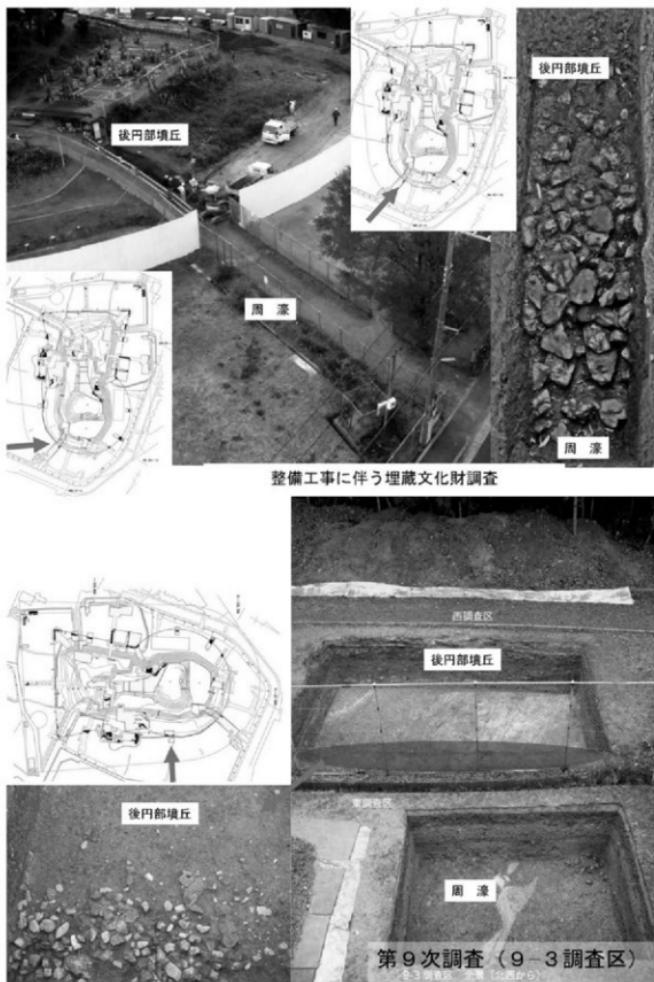
第188図 後円部東側の墳丘裾葺石

一部に残りの良い第一傾斜面葺石が検出された（上）が、ここでも明確な基底石は見つからなかった。下の調査区では、葺石や埴輪が崩落した状況で、明確な据は確認できなかった。

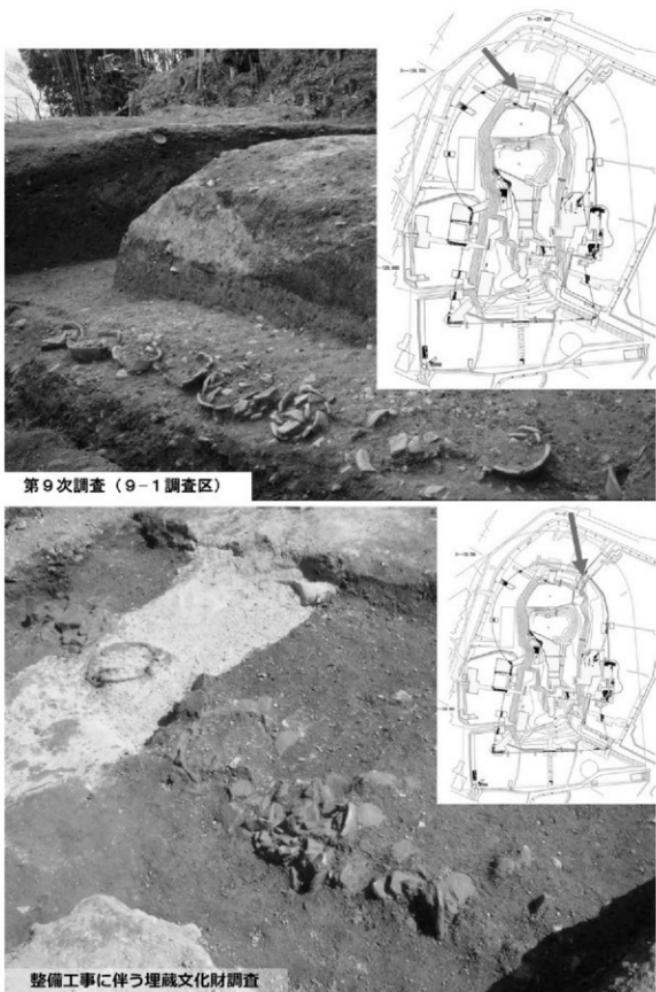
第189図 後円部第一テラス面埴輪列  
第一テラス面の埴輪列は、第1段タガ以下が良好な形で検出された。

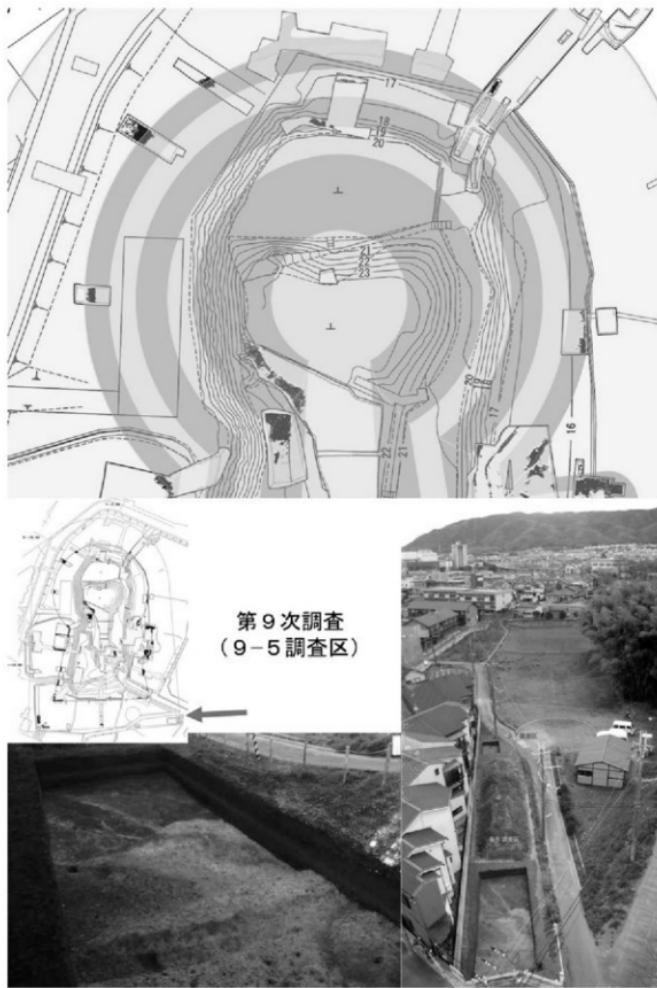
第193図 後円部の形状復元と外周部の調査

上一後円部は、第一テラス面埴輪列と第二テラス面くびれ部を起点に復元した。

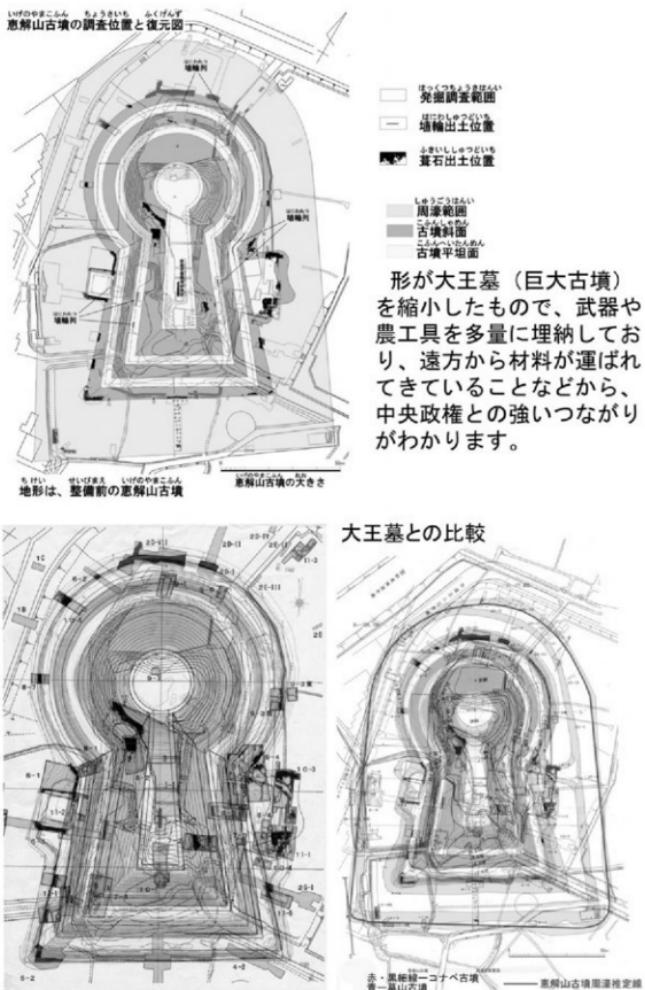
第 196 図 恵解山古墳と大王墓との比較検討

これらの調査成果を踏まえ、大王墓と比較検討（下）し、不確定要素に根拠を得て、恵解山古墳の墳形や周濠の形状を類推した（上）。

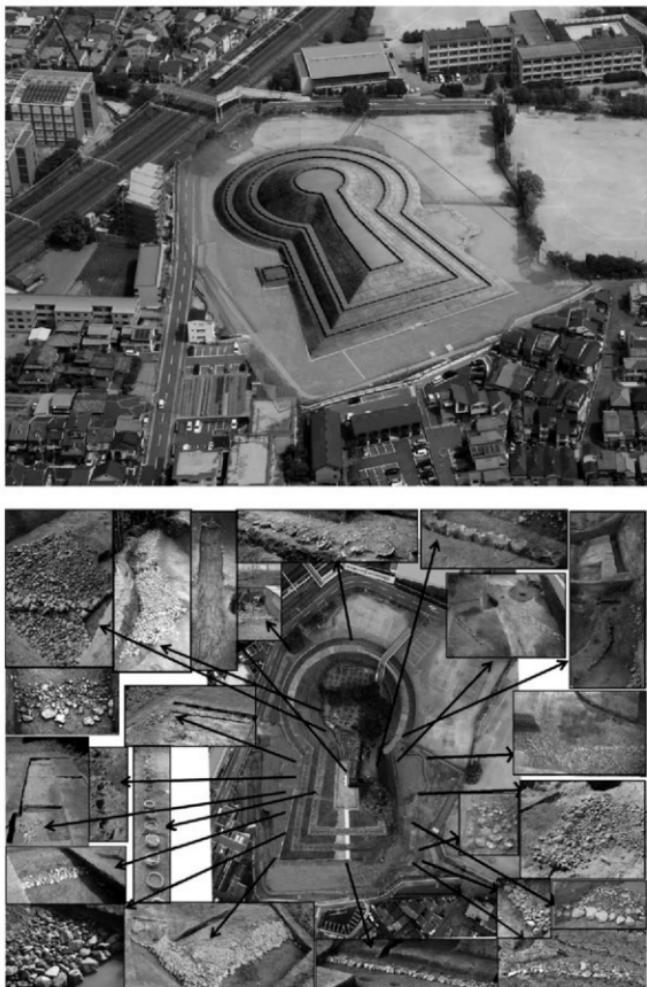
第197図 発掘調査成果と惠解山古墳の復元

発掘調査の成果をまとめ（下）、大王墓と比較検討して復元なった惠解山古墳を、航空写真に置いて見たのが、上の合成写真である。

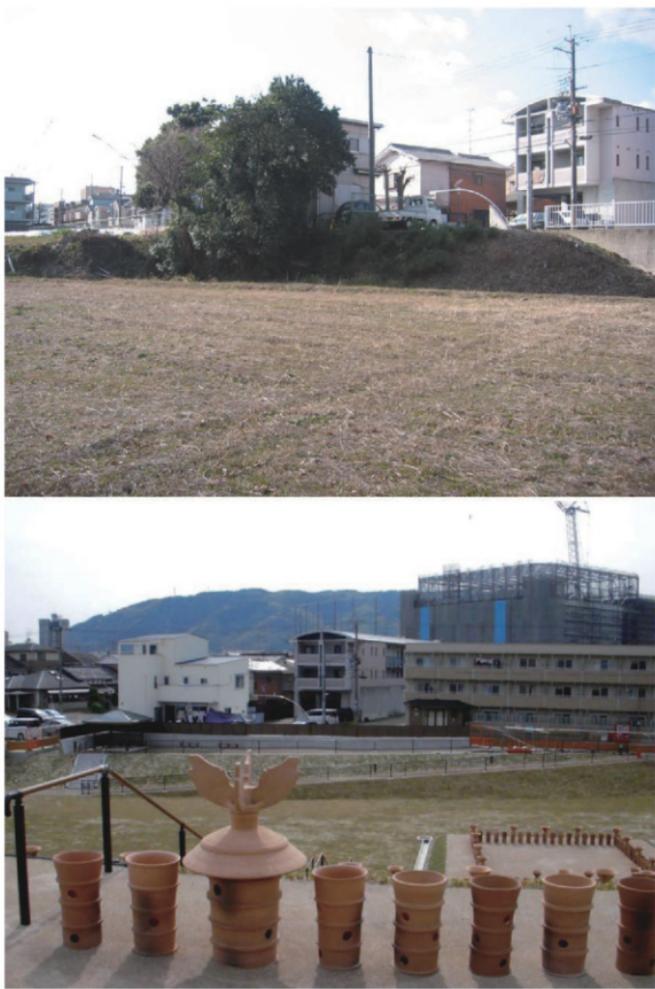
第201図 休憩広場の整備

上—休憩広場整備前は段丘崖で、その裾に崖に沿って細長い池があった。(北東から)  
下—整備された前方部噴頭から見た休憩広場。(北東から)

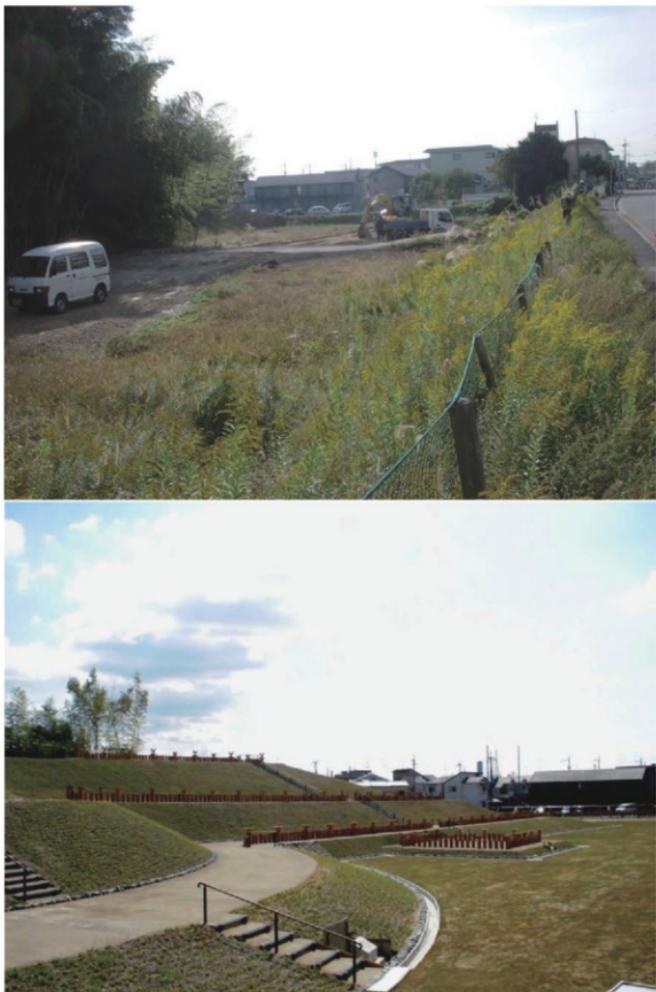
第203図 墳丘西辺の整備

上—整備前の景観（北西から）、下—整備状況（北西から）

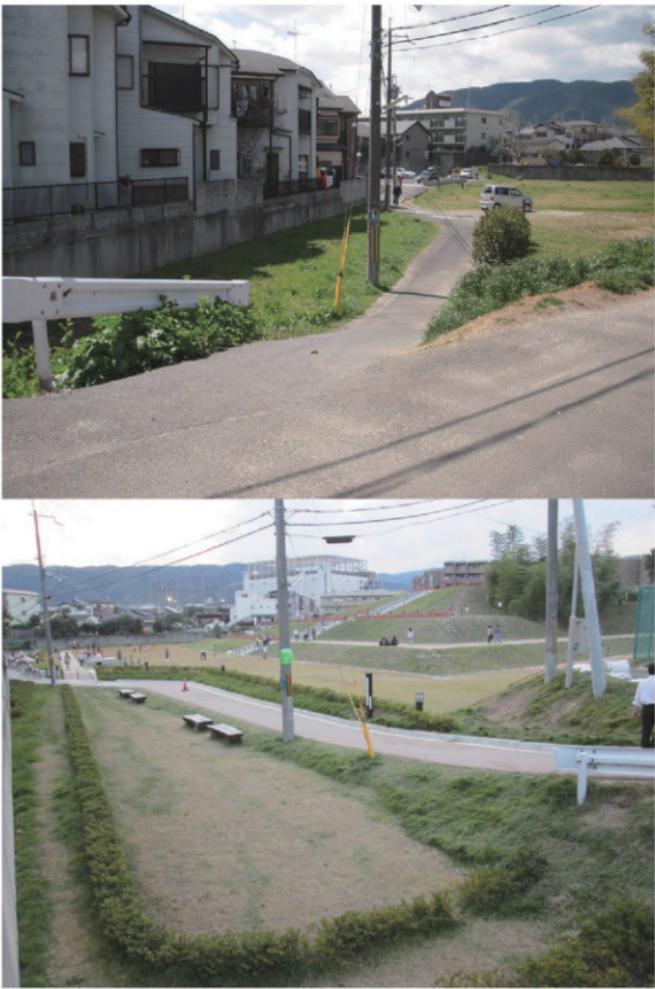
第208図 周濠南部の整備

上一周濠南部の整備前景観（東から）。下一周濠南部の整備状況（東から）

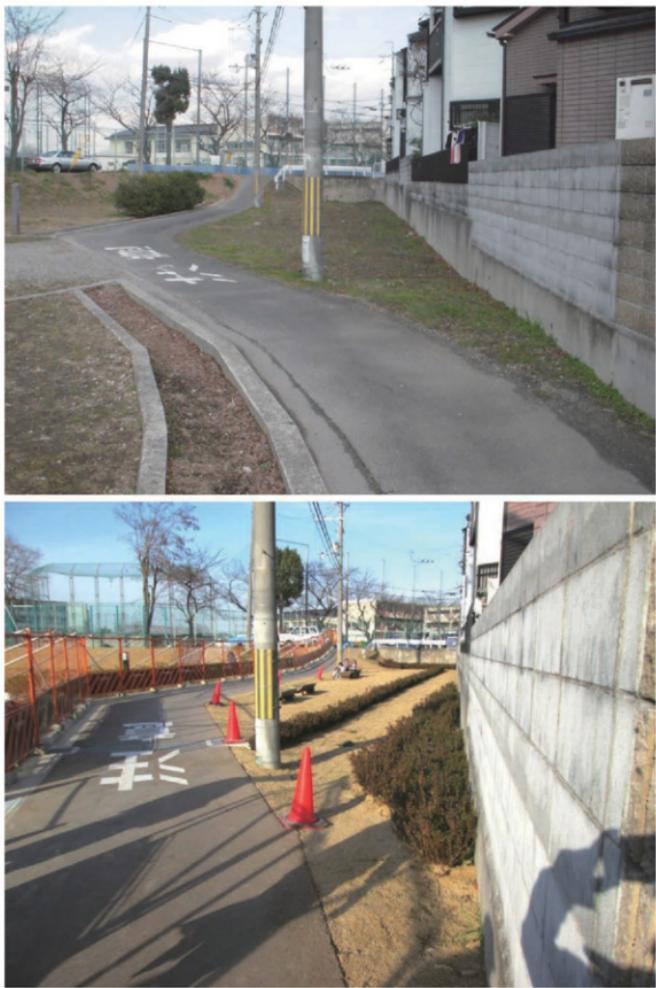
第209図 周濠南東隅の整備

上一整備前の様子（西から）下一整備状況。農道沿いに、現場調達材利用の仮設ベンチを設置した。またサツキソフジの植え込みで、周濠の輪郭を示した。
