長岡京市文化財調査報告書

第 70 冊

第1章 井ノ内車塚古墳第9次調査概要

第2章 長岡京跡右京第1148次(7ANGKS-7地区)調査概要

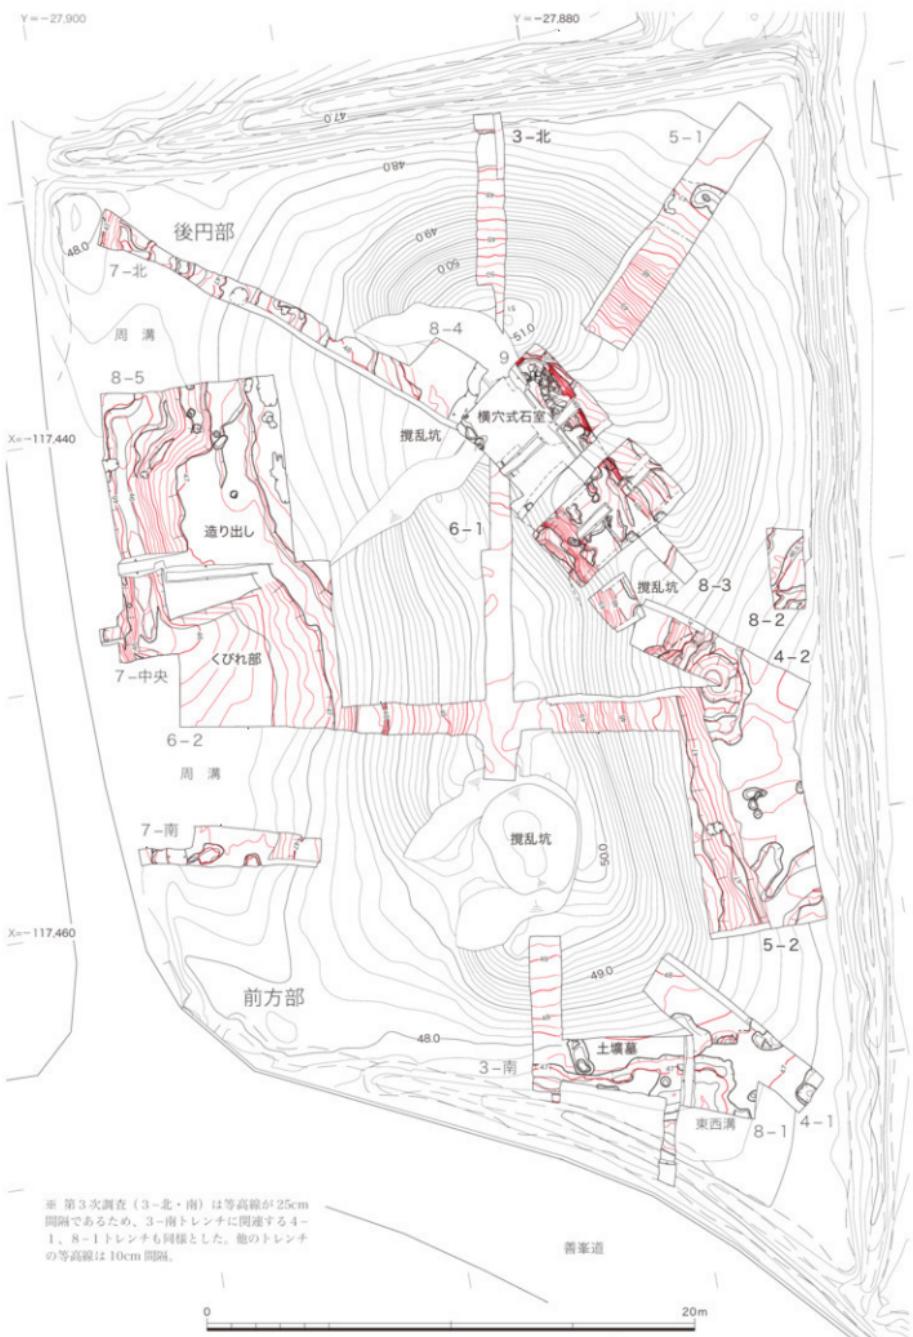
第4図 墳丘と調査区全体図 (1/200)

当初、第8次調査3トレンチと重複して北西から南東方向の長さ約7.5m、幅約5mの調査区を設けた。調査区のほぼ中央部に土層観察畦を設け、畦北西側の2区画を北から1・2区、そして南東側を北から3・4区とした。また、各区の中央部には補助的な畦を設定した。

調査では、まず第8次調査3トレンチとの重複部分を再掘削し、今年度新たに掘削した範囲では攪乱坑の輪郭確認作業を行った。しかし、攪乱坑の輪郭が当初想定した範囲より広がることが明らかとなつたため、1・2区の北西辺と4区の南東辺、2区南西隅を拡張した。また、調査期間の最終段階に5区を設け、漢道部の検出に努めた。

搅乱坑（第4・8図） トレンチの1～4区で後円部の南東側に穿たれた搅乱坑の上場を検出した。1・2区では搅乱坑の北西端を確認するため北西辺を拡張したが、搅乱坑の輪郭はさらに北西側へ延びていた。このことから、搅乱坑は第8次調査4トレンチで検出した南東側への落ち込みまで続くことが分かった。1・3区では搅乱坑の北東辺を、2・4区では南西辺を確認することができた。搅乱坑の規模は北東から南北方向の幅が約4.5mで、その主軸は古墳表面の等高線から想定された主軸に比べ、西で北に振る方位を示す。

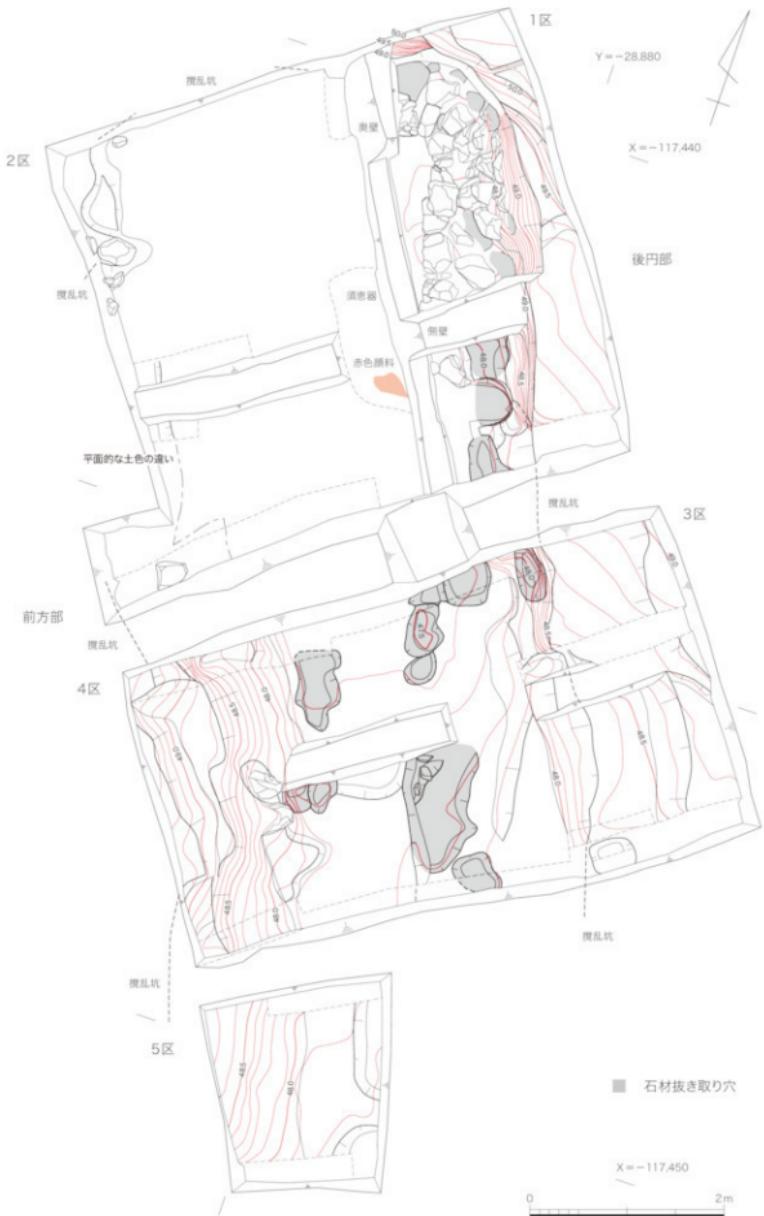
第8図 調査区検出遺構図 (1/50)

本調査では1区中央部において、原位置を保つ石材を検出した。墳丘盛土や搅乱坑との関係から、これらが横穴式石室の玄室奥壁及び東側壁の石材と判断した。

玄室（第8図、図版3） 玄室の奥壁は、北東隅で僅かに破碎された石材を検出しただけであり、壁体の大部分が基部まで抜き取られている。破碎石材は短辺0.25m程度であるが、玄室北東隅と考えられる斜め方向に据えられた石材および後述する裏込石の抜き取り坑などから原位置を保つものと考えた。

東側壁は、奥壁の北東隅から南へ約2.5mにわたって検出した。石材は長辺0.4mまでのもので、大半の石材が長辺を玄室内に向けて据えられていた。掘削範囲が限られているため明らかにできなかつたが、これらの石材は石室壁体の基底を構成するものと考えられる。

玄室の主軸は、東側壁の方向から真北に対して約20°西へ振る方位と考える。また、玄室床面の高さは第8次調査の成果から赤色顔料・須恵器を検出した標高47.5m前後に求められ、確認した玄室石材より約0.4m下に想定できる。

羨道(第8図) 玄室玄門の位置が明らかでないため、羨道の起点についても定かでない。また、羨道側壁が推定される範囲では原位置を保つ石材がほとんど無く、僅かに4区中央部において墳丘盛土に覆われた状態の石材を2石確認しただけである。

羨道が推定される3・4区では攪乱坑の底面に黒茶褐色粘質土が現れる。攪乱坑底面では浅く不整形な窪みを多数検出した。窪みの範囲は攪乱坑斜面の裾である東西両側に偏在しており、さらに東側の窪みが玄室東側壁の延長線上にある。窪みが羨道側壁石材の抜き取り痕跡であれば、その間の黒茶褐色粘質土の平坦面を幅1m程度の羨道に想定できる。黒茶褐色粘質土の平坦面の高さは北西端が約47.6mで推定される玄室床面に近い。4区の中央部から南側では緩やかな傾斜をなし、南端では高さ約47.8mを測る。なお、4区で確認された石材は配置状況から裏込石と考えられる。

石材抜き取り坑（第8・9図） 1・2区の搅乱坑壁面及び横穴式石室の石材検出過程において石材抜き取り坑と考えられる土の違いを多数確認した。搅乱坑壁面のものは墳丘盛土と異なる締まりの悪い土で、後述する裏込石が引き抜かれた跡と考えられる。石室石材の背後では黄褐色粘質土の墳丘盛土上面に長軸0.3～0.5m程度の窪みが認められる。この窪みもその位置から裏込石の抜き取りに伴うものと考えた。一方、3・4区では黒茶褐色粘質土の上面で黄褐色ないし茶褐色粘質土が斑状に入る不整形な窪みが認められる。

第8次調査3トレンチ北西隅では、須恵器片が比較的まとまった状態で出土した。須恵器には杯蓋・蓋付壺・器台・甕があり、杯蓋は陶邑窯TK10型式の特徴を備える。また、須恵器出土位置より約0.15m下では赤色顔料と考えられる土を確認した（第8・9図）。

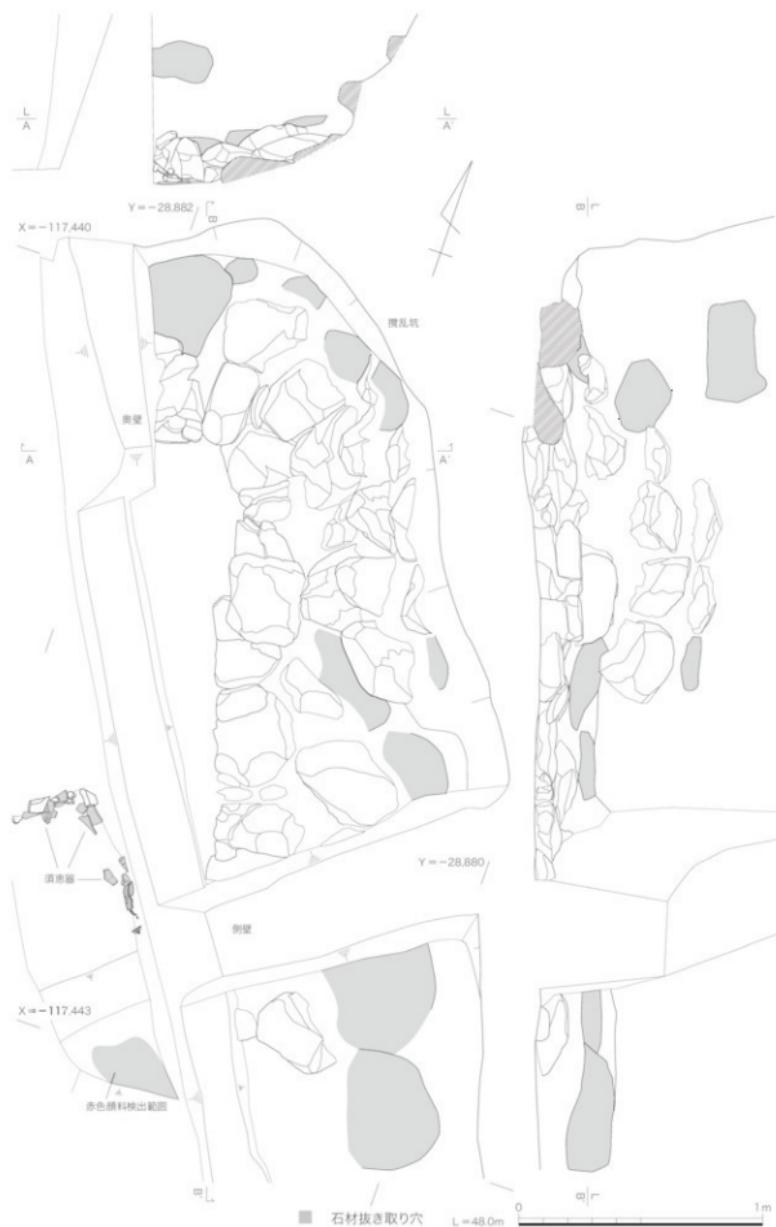
第9図 横穴式石室玄室 奥壁・東側壁実測図 (1/20)

裏込石(第9図) 玄室の奥壁から東側壁では、壁面石材の外側で裏込石と考えられる石材と石材抜き取り坑を多数確認した。裏込石は長辺0.5mを超えるものがあり、壁面より大柄な石材が小口を内側に向けて据えられていた。裏込石は上下2群に大別される。下位の裏込石は黄褐色粘質土に覆われ、側壁石材に合わせてほぼ水平に据えられていた。一方、上位の裏込石は下位より0.5m程度高い位置にあり、墳丘盛土の茶褐色粘質土に覆われていた。その平面位置は下位より後方にあり外傾して据えられている。

石室の構築（第9図、図版6） 横穴式石室は多くの石材が失われていたが、一方で首長墓における横穴式石室構築手法の一端を明らかにできた。井ノ内車塚古墳の横穴式石室は黒茶褐色粘質土の地山から構築されている。玄室では東側壁の壁面より約1.2m外側から黒茶褐色粘質土が0.2m程度掘り下げられていた。掘り込みの中には茶褐色粘質土が充填され、そして、茶褐色粘質土の上に黄褐色粘質土が施され側壁の石材および裏込石が据えられている。この掘り込みと粘土の充填、そして裏込石の利用は石室基底を安定させるための地業といえる。

基底より上の裏込石は外傾して据えられている。壁面石材の内側への微動を防ぎ安定させるためのものと考えられ、石室の構築に伴って段階的に施されたと考えられる。裏込石、石材抜き取り坑と埴丘盛土の関係から、石室の構築に従って埴丘盛土が施されたことが分かる。

壁面で裏込石、抜き取り坑が確認できるのは石室基底から約1.2mの高さまでであり、この

間の埴丘盛土は粘性が強く締まりの良い土であった。一方、埴頂部までの盛土に砂礫が多く含まれることから、埴丘盛土の下半に施された数種類の粘質土が石室構築に伴う土と考えられる。

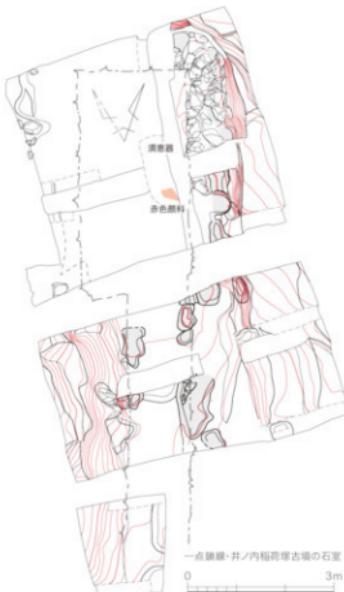
第10図 井ノ内車塚古墳と井ノ内船荷塚古墳の横穴式石室 (1/100)

石室の比較（第10図） 第10図には井ノ内車塚古墳の玄室北東隅を基点として、井ノ内船荷塚古墳の横穴式石室平面プランを同一縮尺で掲載した。本調査の成果が充分でないため踏み込んだ検討はできないが、石材抜き取り坑の位置などから井ノ内船荷塚古墳に比べ、より小規模な石室に復元するのが妥当であろう。

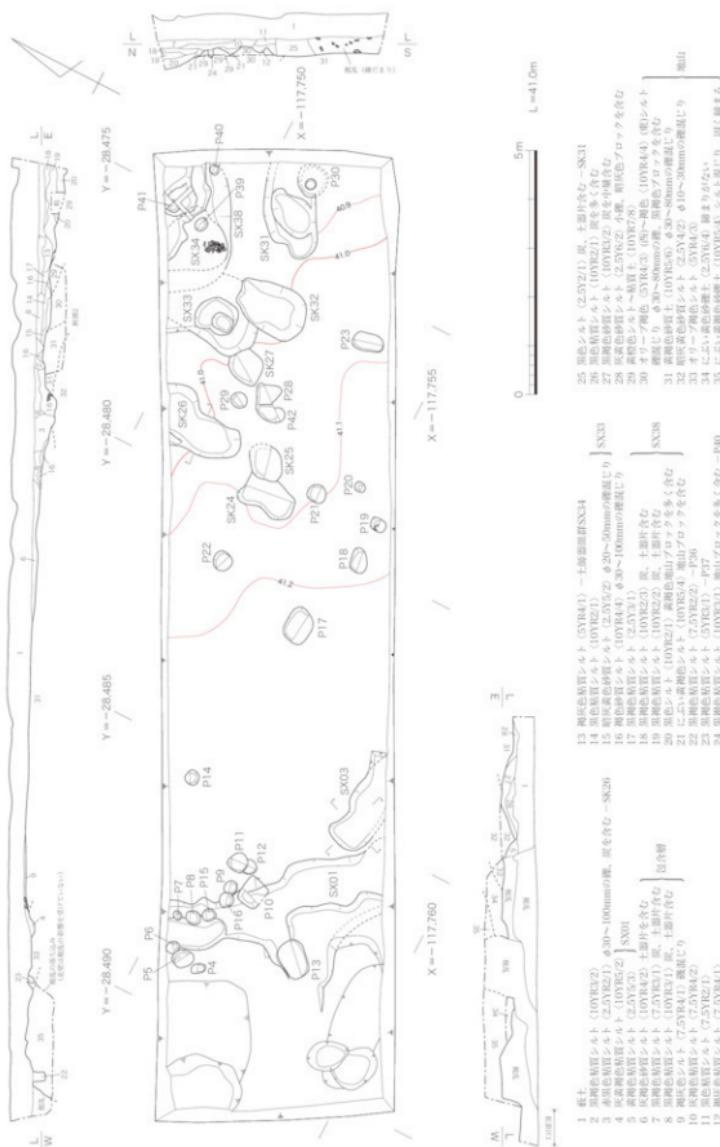
第12図 調査区検出遺構図・土層図(1/100)

基本層序（第12図） 基本層序は元々が竹林であったことから、表層から0.5～0.6mは藪土であり、段丘礎とみられる褐色砂礫層～黄褐色粘質土（地山）まで削りこまれている。基本的に地形が西から東へ傾斜しており、東半には藪土の下層に中世の遺物を含む灰褐色～黒褐色粘質シルトの包含層が広がる状況であった。

小穴群（第12・15・16図） 調査区の西半と東半にまとまりがみられる。検出された小穴群の多くは 0.2 ~ 0.7 m の円形ピットであるが、P10 と P17 のように平面プランが隅丸方形で、方位も正方位に近いものもみられる。また、P11 はピット内に 20cm 程度の石材が据えられ、礎石建物の存在を窺わせる。

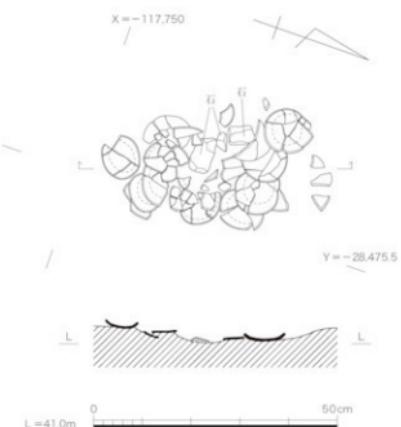
第13図 土器埋納遺構 SX34 遺物出土状況実測図（1/10）

土器埋納遺構 SX34（第13・14図） 調査区東半に広がる中世遺物を含む包含層の下層に土師器皿が集中する状況を確認した。土師器皿群に伴う遺構は、それに切り合う北方向への落ち込みと埋土が似似し検出が困難な状況であったが、土層観察などから南北約1.4m、東西約1.4m、深さ0.17mの規模をもつ、不正形な円形状の土坑であると判明した。土師器皿は、15個体分が重なり合って広がっており、重なりの状況から数枚の皿を重ねて埋納したものが倒れたものと推測される。また、土師器皿群は、ごく浅い土坑の上半に集中しており、残存していたもの以外にも土師器皿や瓦器碗などが一括投棄されていたと考えられる。

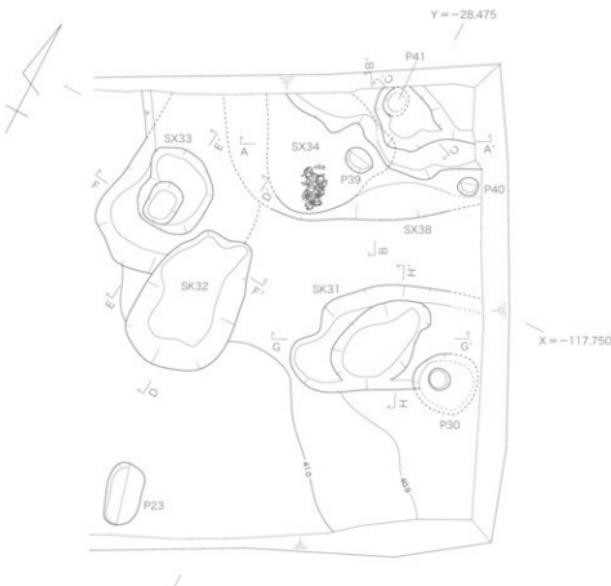
第14図 土坑群実測図 (1/50)

土坑群（第14図） 調査区の東半を中心にSK24～26・31・32、SX03・33・34・38などの平面形状が長楕円形の土坑群が検出された。このうち、中世遺物を含む包含層の上層と下層に土坑群をわけることができる。

包含層の上層にあたるSK26・31、SX03は竹藪の客土により掘り込み面は不明であるが、長楕円形や炭を多く含む点などの共通点が多い。それぞれ時期は不明であるが、特にSK31は東西2.0m以上、南北1.1m、深さ0.32mの規模で炭や土器片を含む褐灰色～黒色シルトで一氣

一方、SX38 は東西 2.7 m 以上、南北 1.6 m 以上、上層は方形に近い平面プラン、下層はトレンチの北角に向けて傾斜する形状である。また土器埋納遺構である SX34 や小穴 P41 はこの上層上面から掘削されている。この SX38 の上層掘方や SK31 はトレンチに並行しているが、その他の土坑群は正方位に近い方位で、南北方向を長軸とする SK26・32、SX33、東西方向の SX03 と SX38 の下層で構成される。また、SK24・25・27などの小規模な土坑も同様の方位である。

その他の土坑は、中世遺物を含む包含層の下層にあたる。SK32、SX33・34・38 は折り重なり、切り合ひ関係が確認できる。北壁の土層の状況から SX33 → SX38 → SX34 の順番の掘削である。また、SK32 は、東西 1 m、南北 2.1 m の長楕円形を呈し、南北断面の状況から SX33・38 の上面から掘られている。SX33 は、東西 1.4 m、南北 2 m 以上の南北に長い楕円形で、検出された部分の中程が一段深くなり、

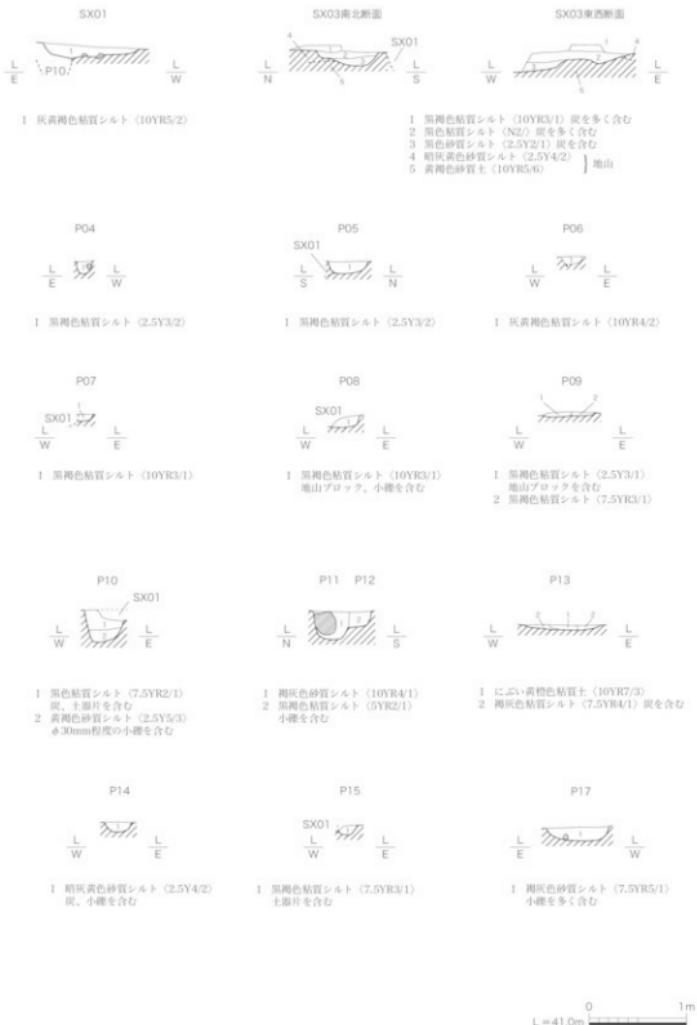
第15図 小穴土層図-1 (1/50)

しかし、いずれのピットも規模や深度等に様々なものがあり、建物を復元することは難しい。遺物も希薄であり、時期の特定は困難であるが、調査区内の出土遺物から中世～古墳時代までのものが混在していると考えられる。

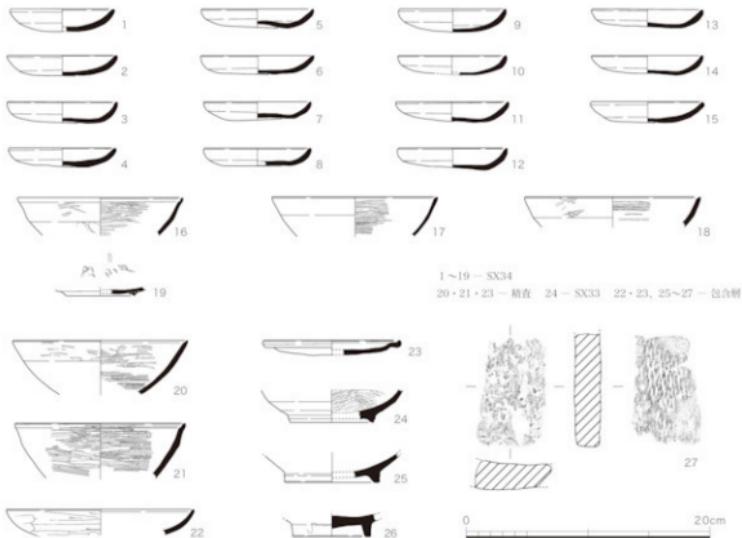
第17図 出土遺物実測図（1/4）

今回の発掘調査では、整理箱2箱分の遺物が出土した。主な遺物は、土師器、須恵器、縁釉陶器、白磁、黒色土器、瓦器、瓦などである。多くは細片であり、そのうち実測可能であった27点について報告する（第17図）。

土器埋納遺構 SX34 土師器皿が18個体以上がまとめて出土し、埋土には瓦器椀も8個体以上が含まれていた。その内、実測可能であったのは土師器皿15点、瓦器椀4点であった。土師器皿は口径8.6～9.3cm、器高1.5～1.9cmのものがみられ、口径を9cm前後の規格で製作している。いずれも手捏ねで成形し、口縁部をヨコナデする。1・2は口縁端部を丸くおさめる形状、15は口縁端部に面をつくって断面三角形状を呈し、3～14は口縁上部～端部を立ち上げ、口縁端部を単に丸く表現するもの（3・4）と、断面が三角形状のもの（5～14）がある。また、個体によって若干のバラつきがあり、底部成形に3～8のような底部中央付近をやや押し上げたものもある。色調はにぶい黄褐色で、軟質な焼成である。灯明皿にみられる煤などは付着していない。

瓦器椀は口縁から胴部までの細片と底部が残るもので、16・17は口径13.6cm、18は口径14.4cm、19は底径5.4cmである。16～18は口縁部を外反させ、口縁端部～内面に沈線を巡らせて段を設けた形状である。外面は口縁部に限ってヘラミガキのちヨコナデ、内面は全体にへ

ラミガキ調整が施される。19は断面三角形の高台を貼り付けた底部で、外面と見込みをヘラミガキで調整している。これらの土師器皿と瓦器柄を縦軸口径分布グラフに当てはめてみたところ(第18図)、土師器皿は口径8.8~9.2cmに分布が集中する傾向がみられ、瓦器もおよそ14cm前後に分布することから、13世紀頃に位置付けられる。

これらの出土遺物は、20は中世、21・23～26は平安時代、22・27は長岡京期に位置付けられる。なお、これらの遺物以外にも須恵器の胴部片や縁鉢陶器片などが出土している。

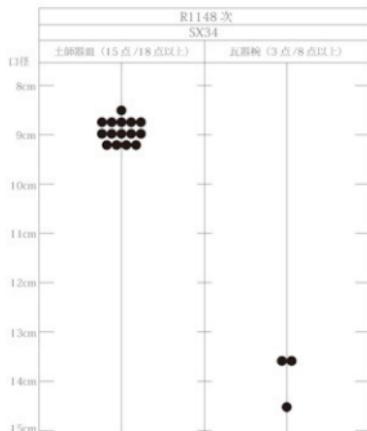
第 18 圖 土器標號遺構 SX34 出土土器分布圖

※1 ●は、口径復元が可能な個体1点
※2 ()内の数字は、(口径復元が可能な個体 / 出土全個数)

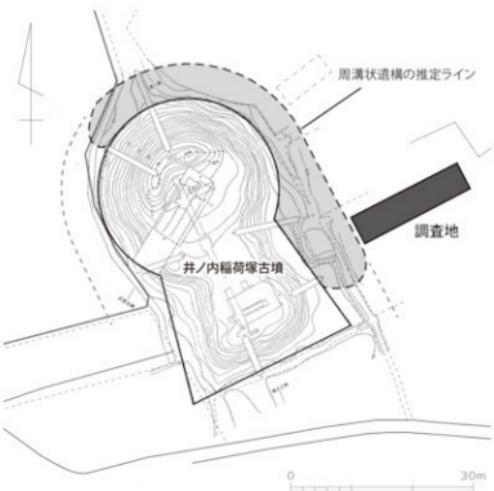
第19図 井ノ内稲荷塚古墳の復原案（1/800）

今回の調査地は、井ノ内稲荷塚古墳に隣接し、古墳に関わる遺構が検出される可能性があったが、明確な遺構は確認できなかった。また、これまでの発掘調査で墳丘北側の周溝状の落ち込みや墳丘の基底ラインが標高41 m前後に地山を削り込んで捕えることがわかっている⁽⁴⁾。今回の調査も古墳に向けての落ち込み等を想定して調査を行ったが、中世以降に一部削平を受けているものの西端で標高約41.4 m、東端で標高約40.5 mであり、西への落ち込みはみられなかった。

しかし、クビレ部第2トレチで推定されている埴丘基底ライン（標高41.1～41.2m）より、東側に0.4m前後地山の落ち込みがあり、元々の地形が西から東へ傾斜することを考慮すれば、古墳と調査地の間が深い溝状の落ち込みになることが推定される。ただし、埴丘の北側・西

側の一部以外で明確に周溝を確認できていない。また地形的には南側へも低くなっていることから、同一のグループである芝古墳や井ノ内車塚古墳のように丘陵の高い部分を中心削り出して墳丘を成形⁽⁶⁾し、周溝は全周しない可能性が高いのではないだろうか。

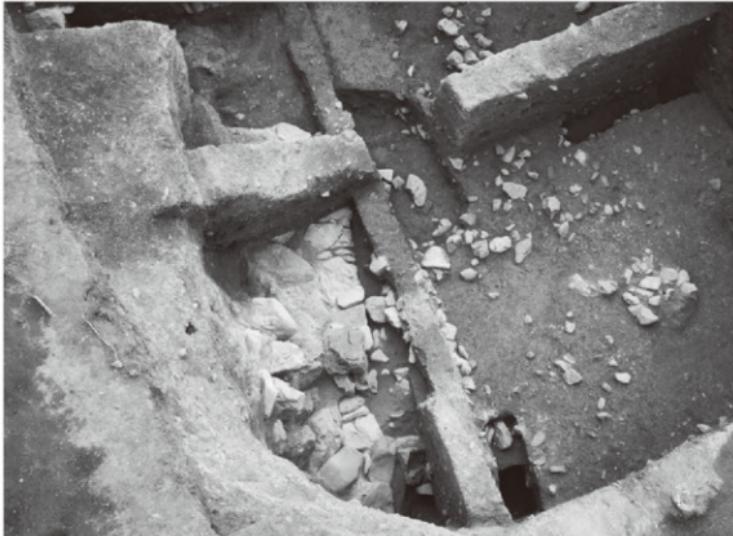
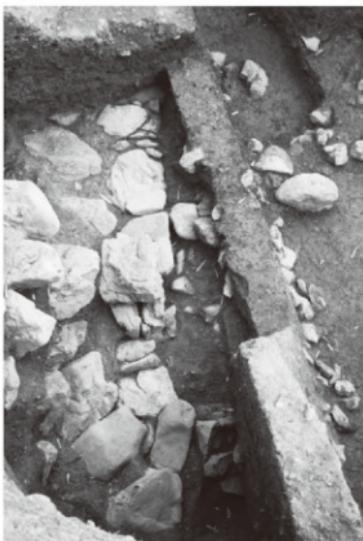
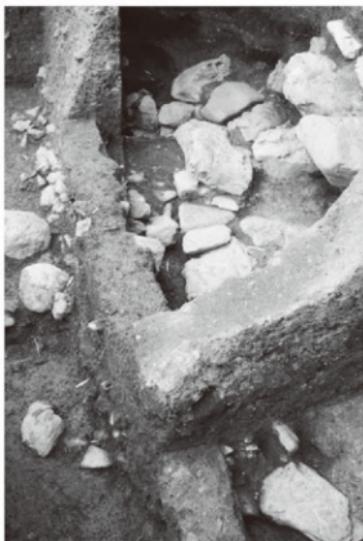
図版三

(1) 横穴式石室玄室側壁の検出状況（北西から）

(2) 横穴式石室玄室側壁の検出状況(北西から)

(3) 横穴式石室玄室側壁の検出状況(南東から)

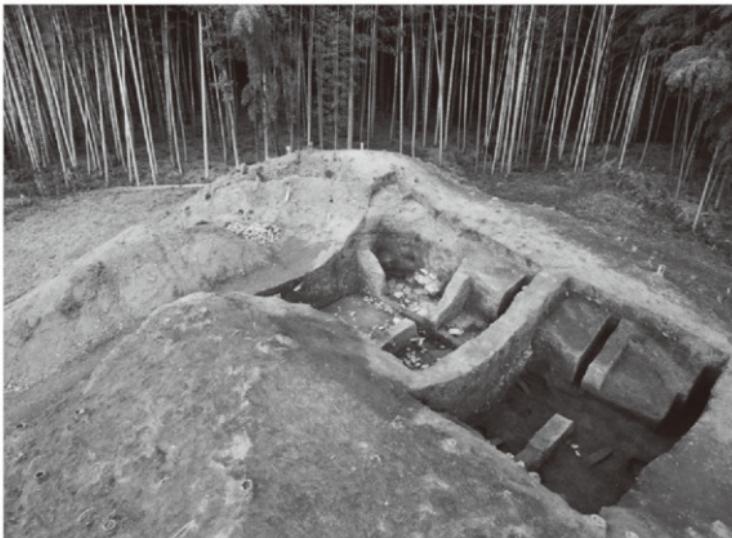
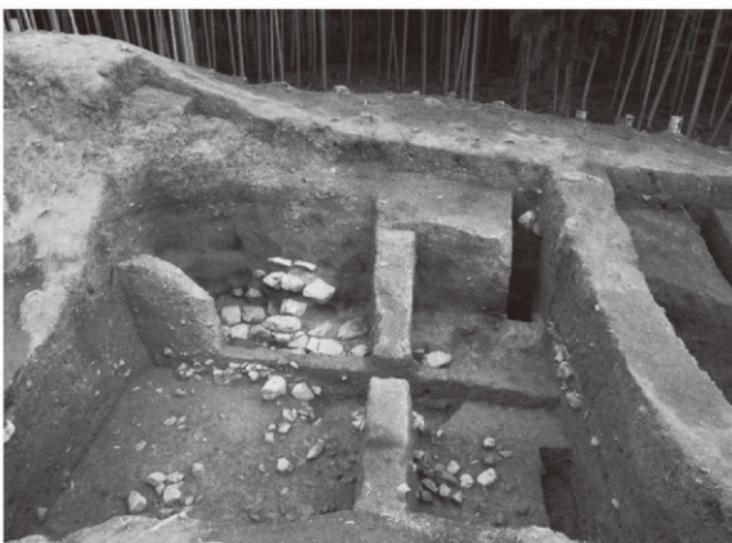
図版四

(1) 後円部の埴丘盛土（南から）

(2) 後円部の埴丘盛土と玄室側壁（南西から）

墳丘盛土（図版4） 搅乱坑の壁面では墳頂部から石室下部までの墳丘盛土を観察した。墳丘盛土は茶灰色弱粘質土、砂礫を含む黄褐色弱粘質土、黄褐色粘質土、黒茶褐色粘質土などが小単位で互層となって積み上げられている。しかし、全体的に見れば、墳頂部から約1.5m下までが砂、砂礫を多く含む盛土であるのに対し、それより下は粘質土の良く締まった盛土で構成されていた。

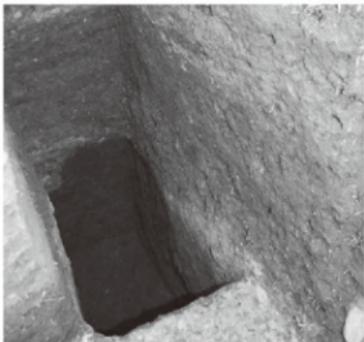
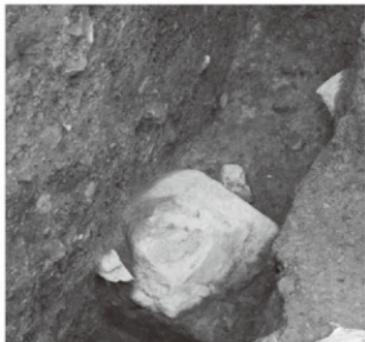
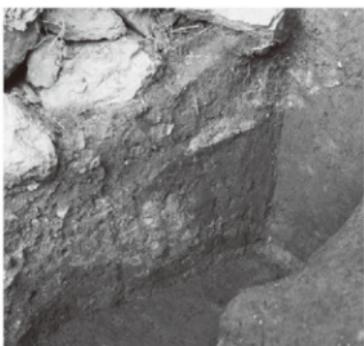
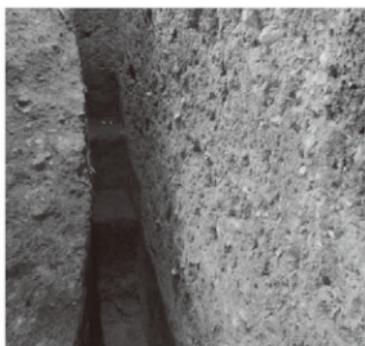
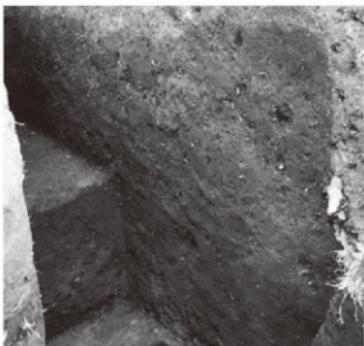
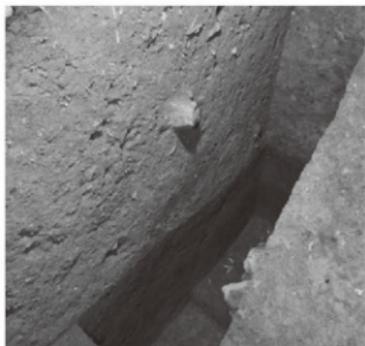
図版六

(1) 石室地業と墳丘盛土-1区（南から）

(2) 石室地業と石材-2区（北から）

(3) 石室地業と墳丘盛土-3区（南から）

(4) 石室地業と墳丘盛土-4区（北から）

(5) 墳丘盛土の状況-3区（西から）

(6) 墳丘盛土の状況-4区（北から）

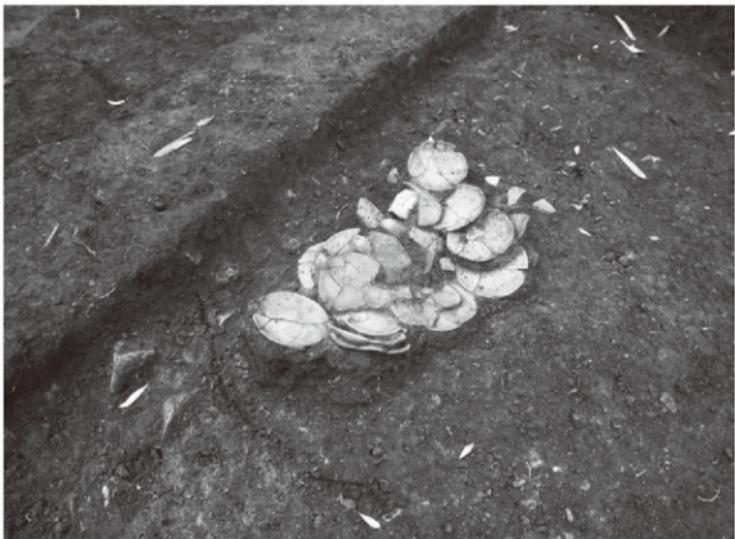
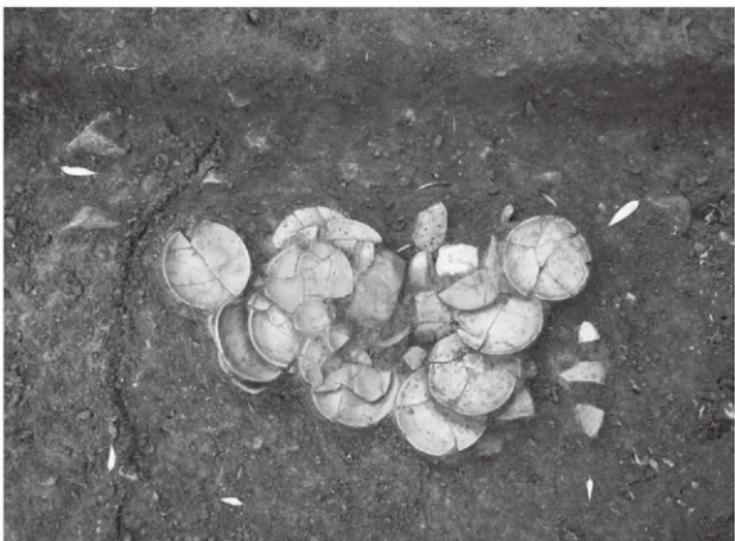
(1) 土師器皿群（土器埋納遺構 SX34）出土状況（南東から）

(2) 土師器皿群（土器埋納遺構 SX34）出土状況（東から）
