## 第VI章 まとめ

### 第1節 遺構

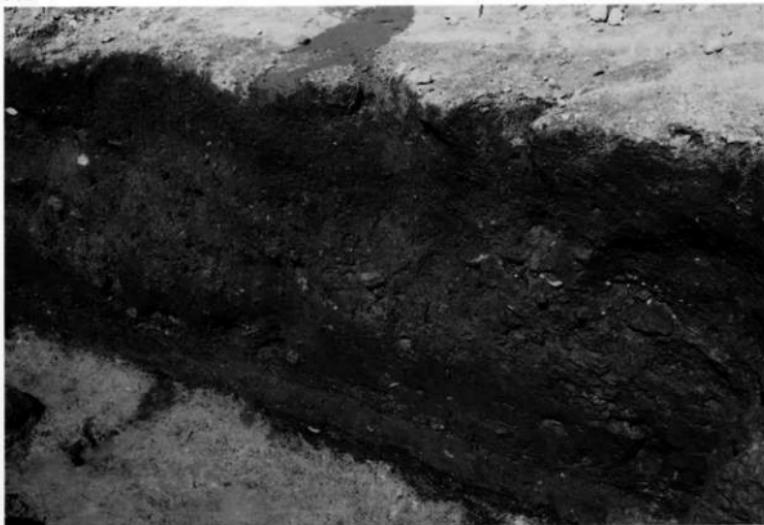
① I 地區 2 T 北壁土層斷面狀況

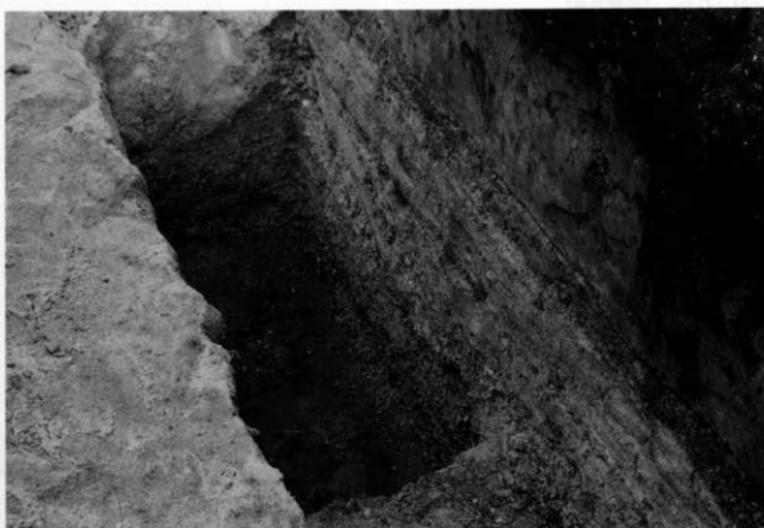
② I 地區 9 T 北壁土層斷面狀況

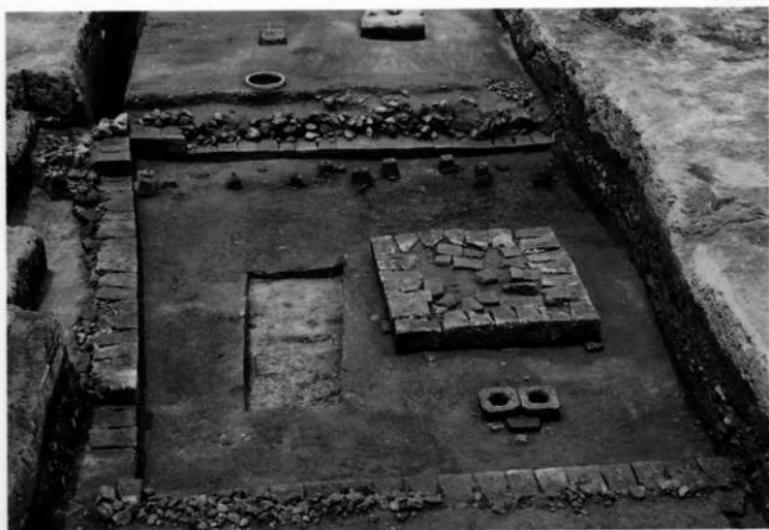
① I 地区 B 地点遺構検出状況

I 地区においては、B地点で切石積みの石組み遺構が検出された。遺物の出土状況や文献史料との比較検討の結果、これらの石組み遺構は近世の寿国寺の洋池にあたる可能性が極めて高いと判断される。今回の調査事例では方形規格の池状の遺構が一部検出されたのみであるが、『三國名勝圖會』にみる天保年間の絵図には中央に中島をもつ左右対称の切石積みの洋池が描かれており、今回の発掘調査の結果と状況が符合する。文献史料にみる近世の寺院を発掘調査によって確認した調査事例として注目される。

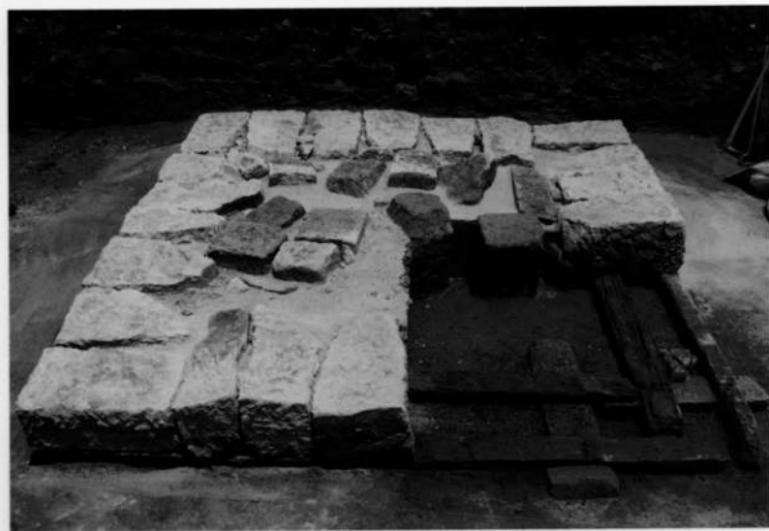
② I 地区 B 地点方形石組み遺構および下部胴木検出状況

B地点において検出された石組み遺構においては、下床に胴木を敷設して基礎の安定をはかり、その上に石組みを行う工法がみられる。この工法は近世の石組み工法としてはすでによく知られたものである。しかし、中央の方形石組み遺構では、胴木の下にさらに枕石が敷設されている状況がみられた。この方形石組み遺構の下床に埋設された切石は、胴木を安定させる工夫としては興味深い。洋池内部の、軟弱な地盤に対応する技術的工夫とみることができよう。

石組み遺構の内部および背面には、多量の礫が胴込め石あるいは裏込め石として投入されており、石組み遺構の構造を強固なものにする役割を果たしている。西側石列遺構で確認された要石の存在も、石組み遺構を築造する際の技術的要素として注目される。

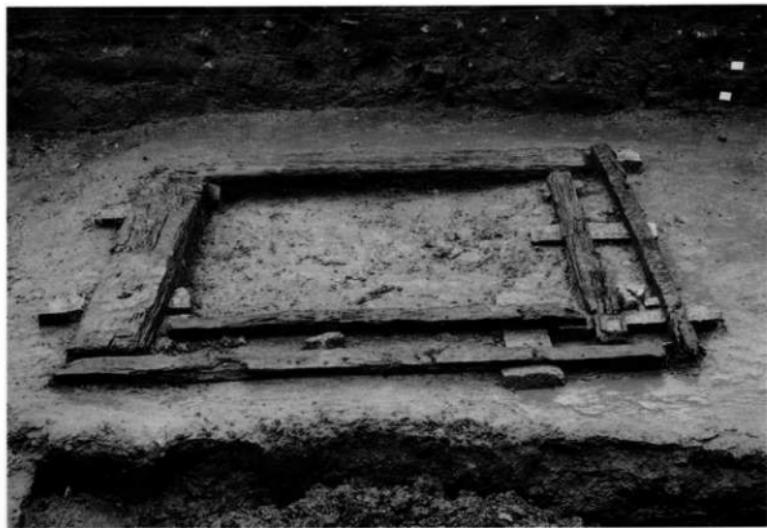
I 地区 B 地点方形石組み遺構下部桐木検出状況

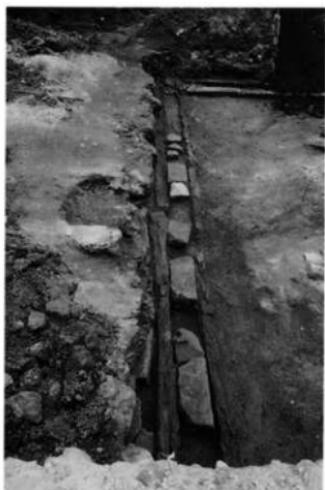
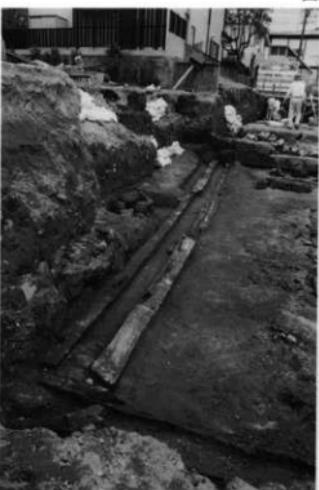
① I 地区 B 地点東側石列遺構下部胴木検出状況 ② I 地区 B 地点南側石列遺構下部胴木検出状況

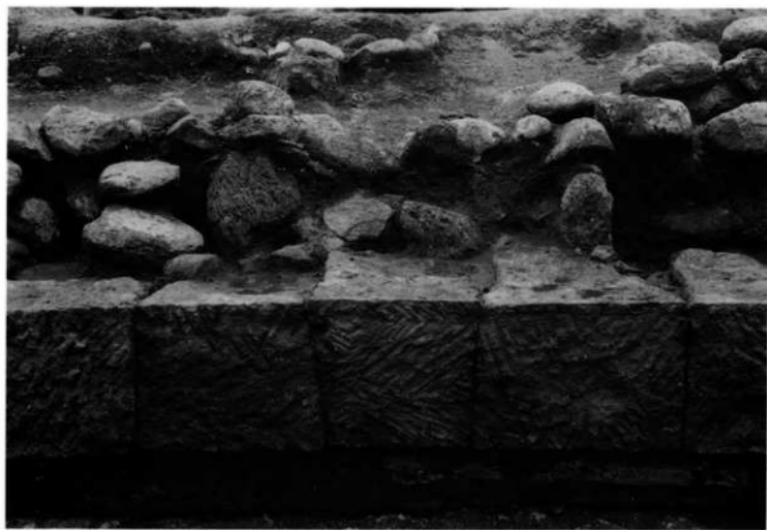
③ I 地区 B 地点西侧石列遺構検出状況

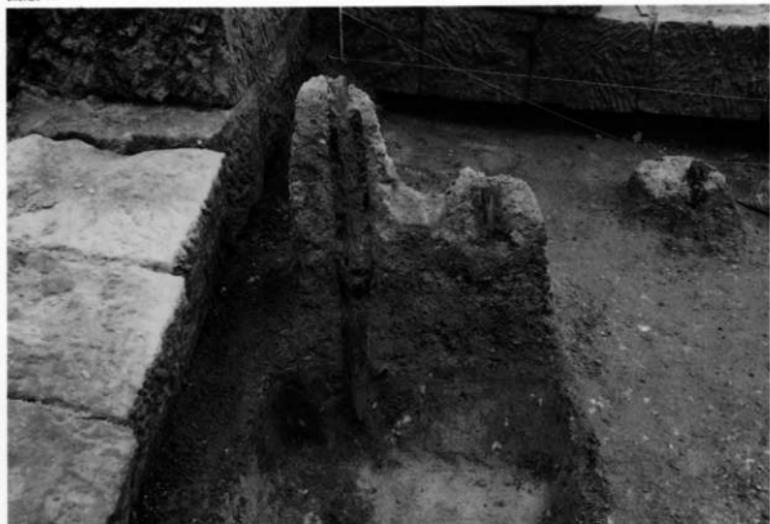
① I 地區 B 地點杭列遺構檢出狀況（杭 2, 14）

今回の発掘調査の成果は、おおむね文献史料にみる記載と符合する。方形石組み遺構や石列遺構の出土状況は『三國名勝圖會』にみる記載と極めて類似しており、発掘調査において明らかになった遺構の機能を考える上で重要な資料となった。しかし、B地点における切石配石遺構や杭列の存在は、文献史料にはないものであり、この点については今後さらなる検討を要する。（馬籠亮道）

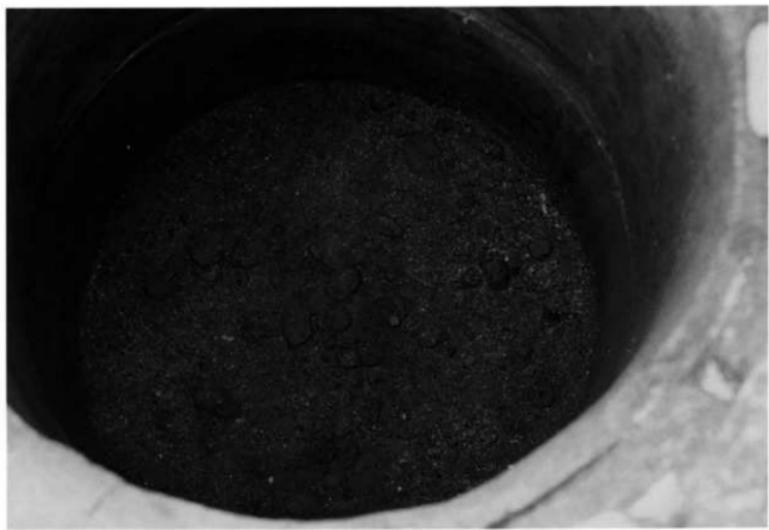
I 地区 A 地点井戸検出状況

一方、A地点では井戸遺構やピット群などが検出された。これらは洋池が検出されたB地点とは全く異なる施設が周囲に存在する可能性を示すものである。今回の調査ではそれぞれの遺構について個別的な機能を具体的に明らかにすることはできなかったが、土地利用の様相はB地点とは明らかに異なる。『三國名勝圖會』には洋池の奥に複数の建造物が描かれており、こうした建物の一部である可能性も考えられる。

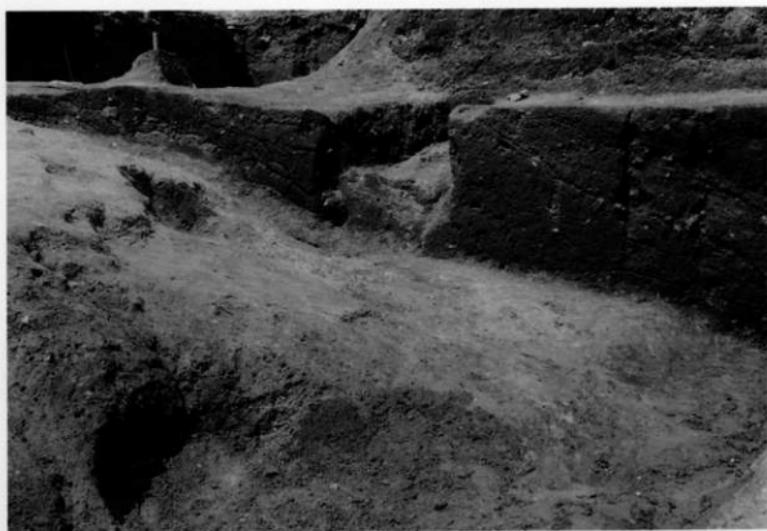
④ II 地区 B・C - 3 区北壁土層断面状況

また、第III章や第IV章第2節で述べたように、II地区で近世期の生活面と古墳時代や古代の遺物を含んだ層とが交互に見られた状況は、シラス台地斜面部が崩落することにより流入した結果を示したものである。つまり、ここはシラス台地斜面部が崩落し多量のシラス土が流入するたびに、整地作業を行い復旧もしくは復興を行う、という事態が近世から近代にかけて再三再四繰り返された、災害に見舞われ続けた遺跡であったと、考えられる。

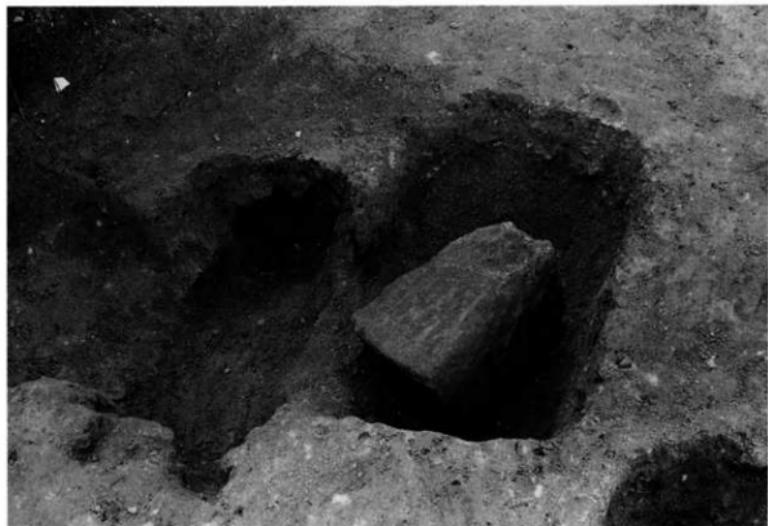
③II地区B-4区土坑内礎石検出状況
