鹿児島県埋蔵文化財発掘調査報告書(55)

# 鹿児島城二之丸跡(遺構編)

—鹿児島県立図書館・鹿児島県立視聴覚センター建設に伴う発掘調査報告書—

鹿児島県教育委員会

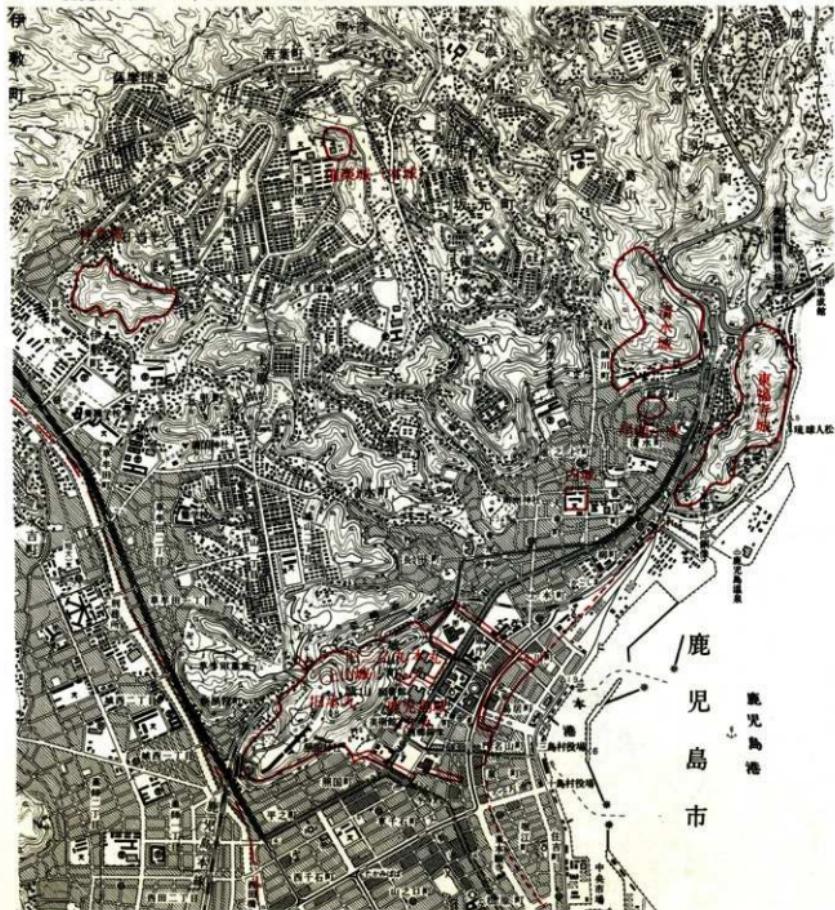
第2図 周辺の城

鹿児島城の周辺の城としては神食城(969～1353), 催楽城(？～1343), 清水城(1410～1550), 尾頭小城(1341～？), 東福寺城(1053～1410), 浜崎城(1347前後), 内城(1550～1602), 上山城(1352～1369)等があり, 中世の動乱を示している。(第2図参照)

鹿児島城はこの地域で最後にできた城で1602年に造り始め, 築城主は島津家久である。特徴は上山城をとりこんで築城し, 上山城に本丸・二之丸を造り山城とし, 下場に居所である館を建ている。そして, 外濠や内濠等を海側に造り居所を守っている城である。

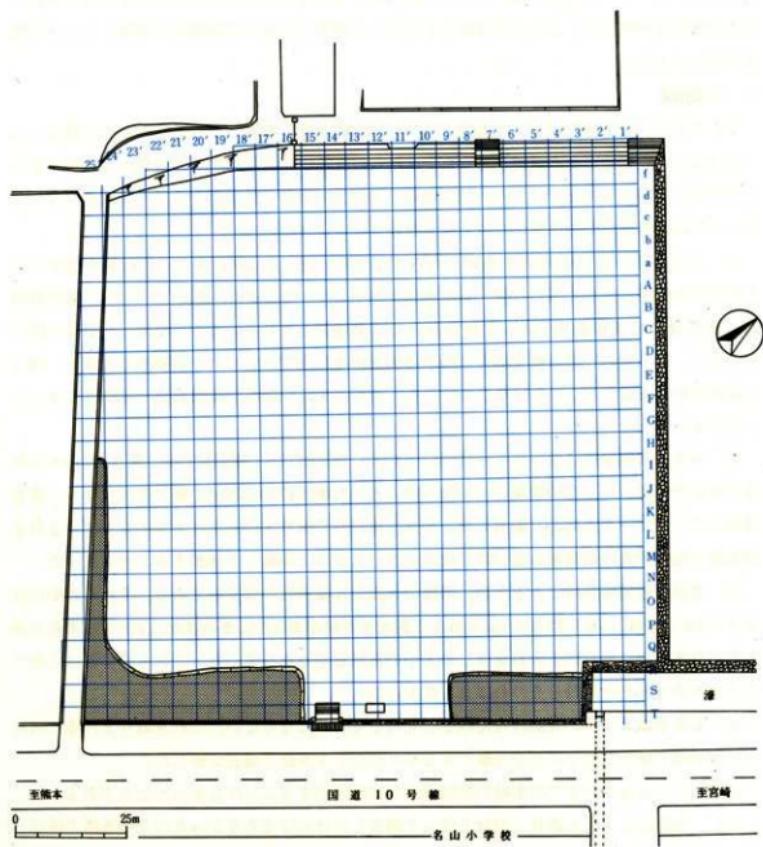
第3図 調査グリット図

J-7'区に凝灰岩を縛るように整えて石疊のように敷き詰めた遺構、L-7'区に凝灰岩切石が検出されたほか、N-7'区に石垣の積み方の一つである間知積みの基部とみられる積石列の所在が明らかになった。また、これ以外のトレンチではa-A-19'区のように建物跡が推定さ

れる瓦列、B・C-15'区からE・F-15'区に続くと推定される凝灰岩切石列等の石造遺構の所在が随所に判明した。これらの成果をもとに調査予定地の発掘調査を実施したことは既述の通りである。

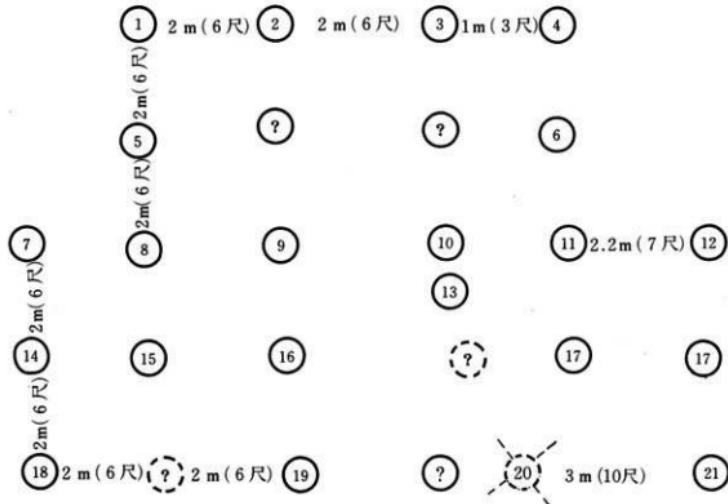
第47図 建物1の復元図

+1.8m(6尺)の2間であるが、梁行は南から2m(6尺)+2m(6尺)1m(3尺)の3間である。

以上のことまとめると次のようになる。

西の張出の先は外構S F 1に統いて石壇があり、これから5m西には御門に推定される遺構が検出されていることからすると張出はSB 1の出入口であり、これに続く桁行5間、梁行2間がSB 1の本間であったものと推定する。これは城内館にしては規模は決して大きい建物でないことは明らかである。「城山南面屋方前之図」(紀行篇画帖所収)

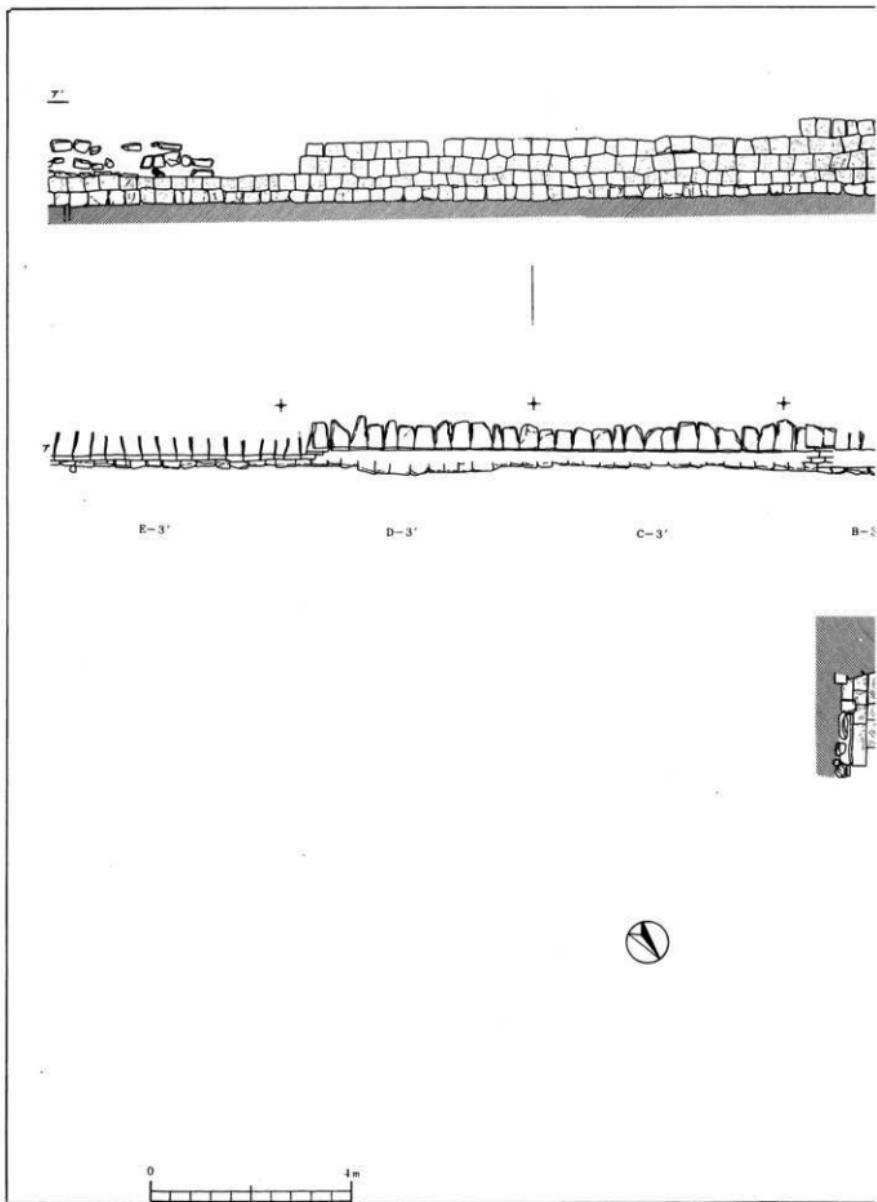
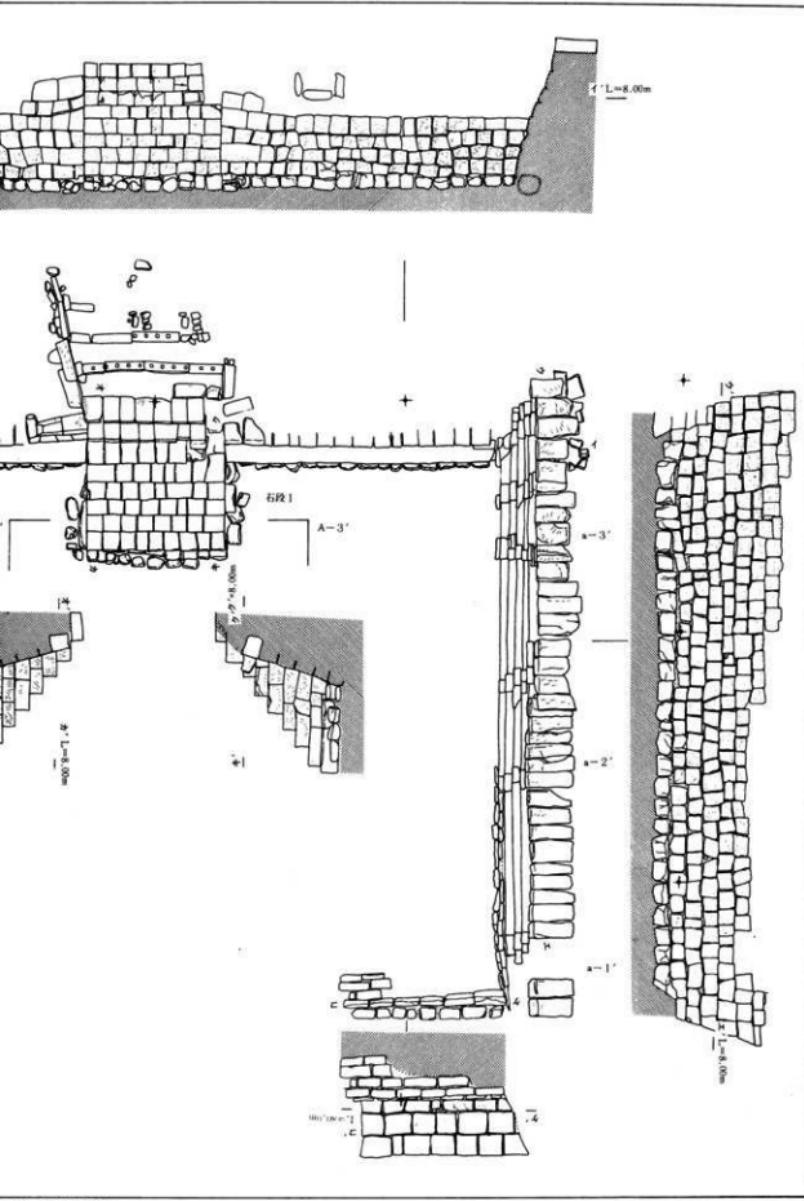
第4図 内濠・

太材の上に並べたものか確認していない。しかし西面・南面の何れもが丸太材の枕木を使用していること、城廓外から土を搬入したので土地の支持力が弱いことなどからこの場合丸太材を使用したものと推定して差支えないと考える。その8個の凝灰岩は長さ0.45~0.85m・高さ0.4mのものを用いてあるが、本丸城壁に接するものは城壁土台に合わせて調整してある。また、南側のものは仕切水門の入口に末端が合うように側面は削いだようになっている。2段目は10個の積石からなっている。これらは最下段のものに比べ低く高さは0.3mである。西端のものはこれまた最下段のものに揃えて削いである。3段目の積石は下位2段と同じように施工してある。この3段目は間仕土台の最である。これは本丸城壁の土台と同高である。各段とも積石の隙間及び目地には漏水に備えて漆喰を詰めてある。この土台の上には積石6段を重ねである。この6段は方形のものを中心に台形などの切石を密着させてあって殆ど隙間は認められない。石積みの積上げ勾配は仰角70°で面は直線に揃っている。次に、間仕切土台の南端には濠の水底から約0.2mのところに径0.15mの円孔を設け木栓を詰めてあった。木栓は長さ0.3m・径0.1mであった。円孔から0.4m上にある凝灰岩の上面は平滑である。凝灰岩上面から間仕切の天端までは幅員0.6mを隔てて南北に分れている。間仕切のほぼ中央には幅員0.14mの切込みがある。これは凝灰岩切石の上面から間仕切の天端まで及ぶものでその高さは1.9mである。間仕切南北側面の切込みから0.6mの先には暗渠の入口がある。暗渠の高さはこれまた0.6mである。この暗渠は土で埋めた東側石垣の間を経て既に述べたように外濠に注ぐようになっている。切込みは堰板を差込むために設けたものである。このように見るとこの間仕切は内濠の水量調節のためのものであり、円孔は濠の水量全部を外に導くために設けたものであることは明らかである。

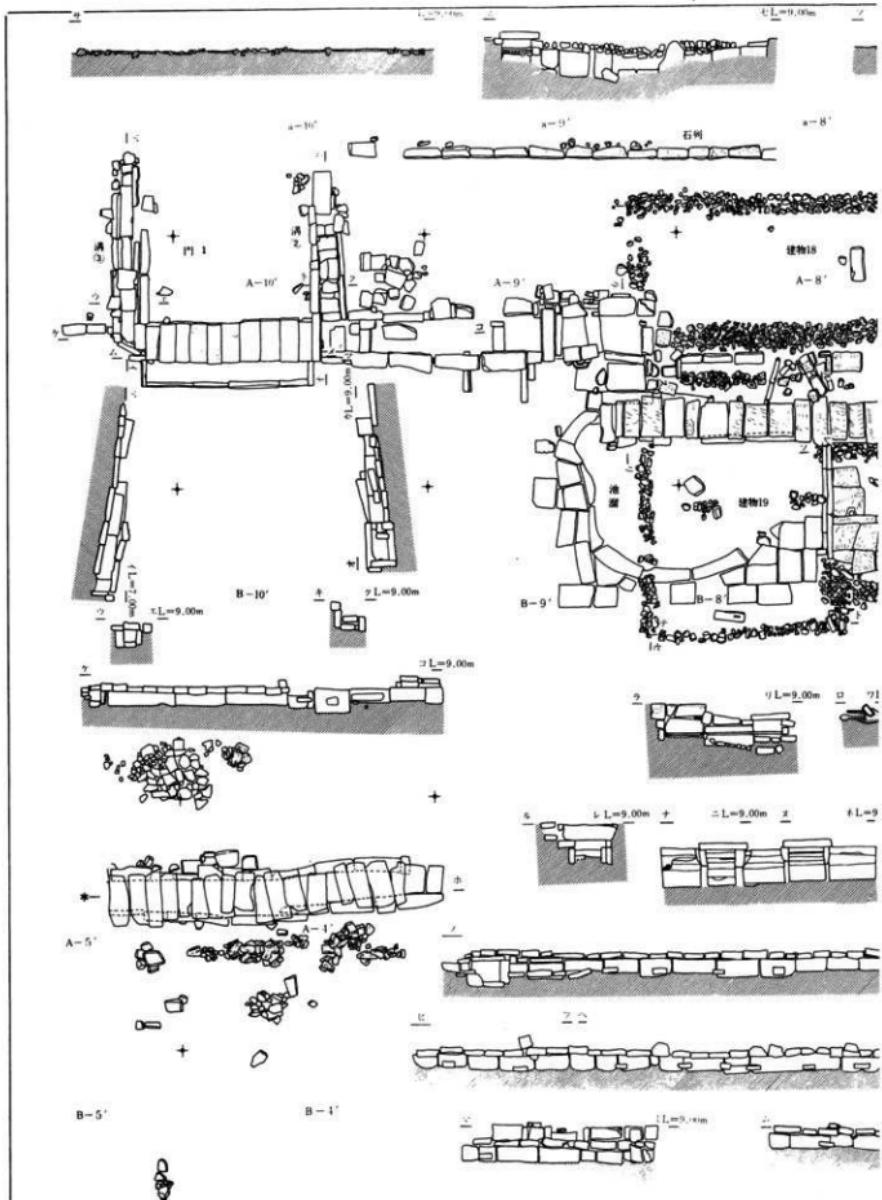
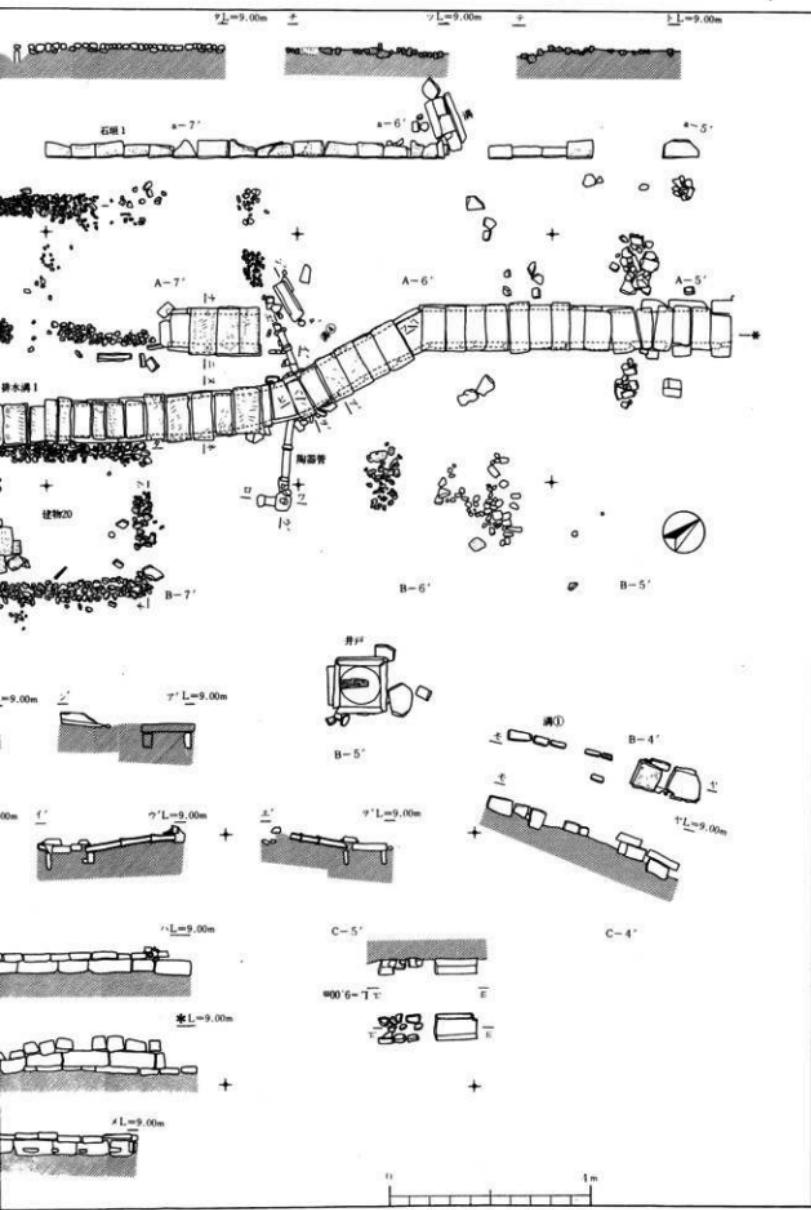
第7図 排水溝1

SB20はA・B-8'区からA・B-9'区にあって凝灰岩角礫を用いた遺構である。この遺構で凝灰岩角礫が密に連続しているのは4.2m余、幅員0.2~0.4mの東側であるが、その分布密度は必ずしも均一でなく、概して南半分は粗北半分は密である。また凝灰岩礫の中には欠損した凝灰岩も含まれている。これからするとこの角礫は周囲の凝灰岩切石北側の凝灰岩角礫は移設以前（旧SD1）と移設後（新SD1）のSD1の間に群在するものである。これは第7図で見るとおり南半分はかなり濃密に分布しているが北半分粗である。この角礫の間に長さ0.8m・幅員0.2mの二つに折損した凝灰岩切石（1本）と、この南に出土している長さ0.8m・幅員0.1mの切石も二つに折損した凝灰岩切石、短いがこれと同質の切石が検出されている。このことは大きな意義をもつものである。

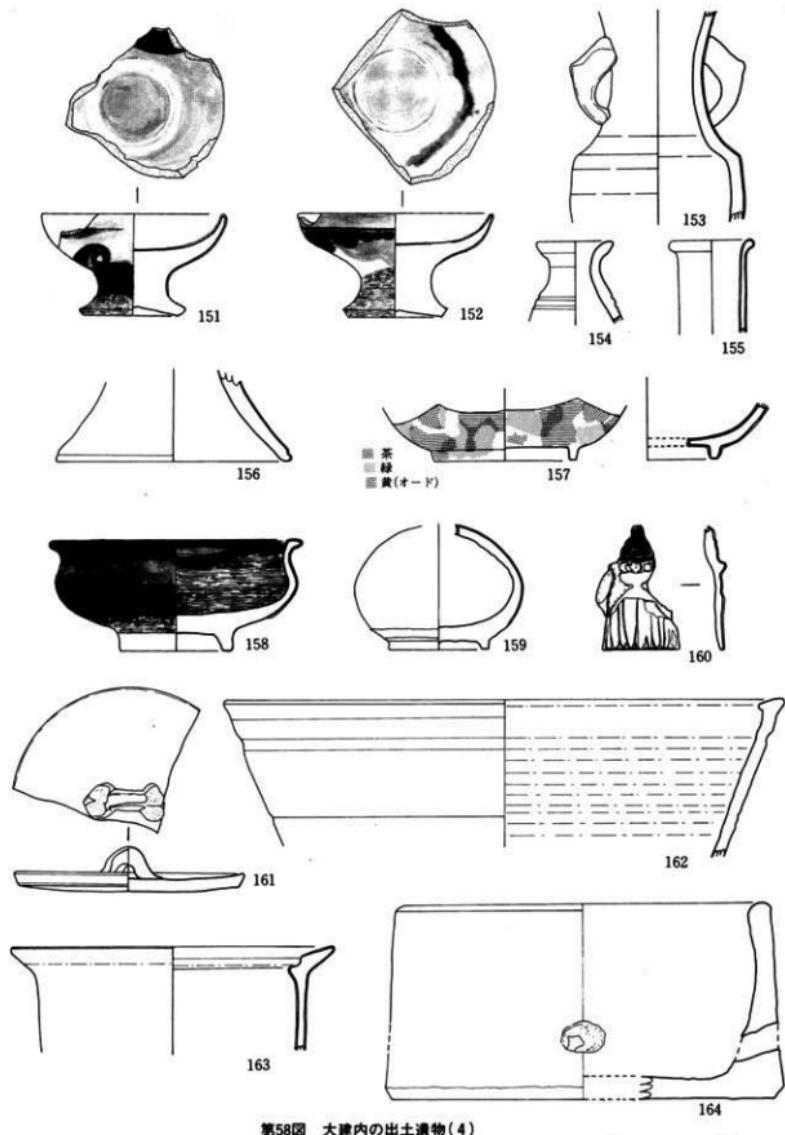
第58図 大建内の出土遺物(4)

164は鞘鉢である。胎土は石英等の砂質が入り、茶褐色を呈している。下部には孔があり、平底の鉢である。
