鹿児島県埋蔵文化財発掘調査報告書(55)

# 鹿児島城二之丸跡(遺構編)

—鹿児島県立図書館・鹿児島県立視聴覚センター建設に伴う発掘調査報告書—

鹿児島県教育委員会

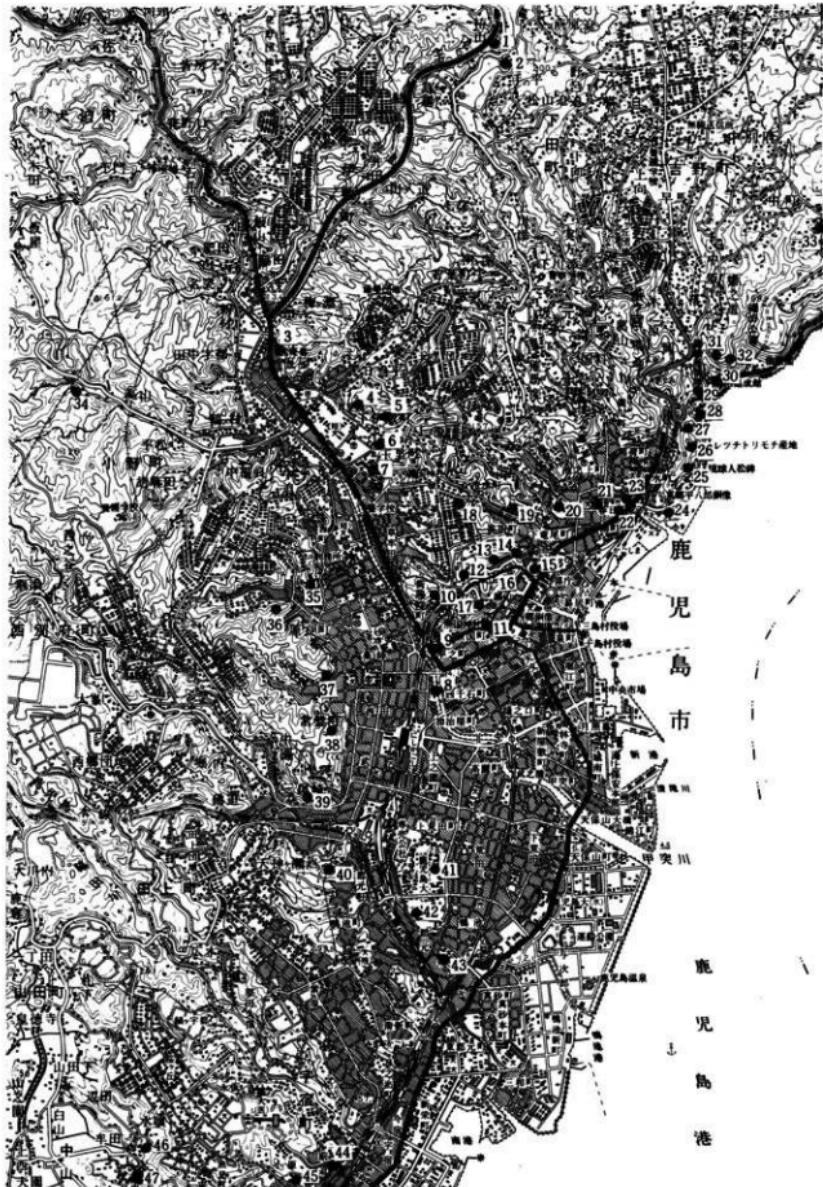
第1図 周辺遺跡

また、周囲には縄文時代・弥生時代・古墳時代の遺跡も多く、シラス台地や沖積地に立地している。次の表は、鹿児島市北部の遺跡分布地図と遺跡地名表である。

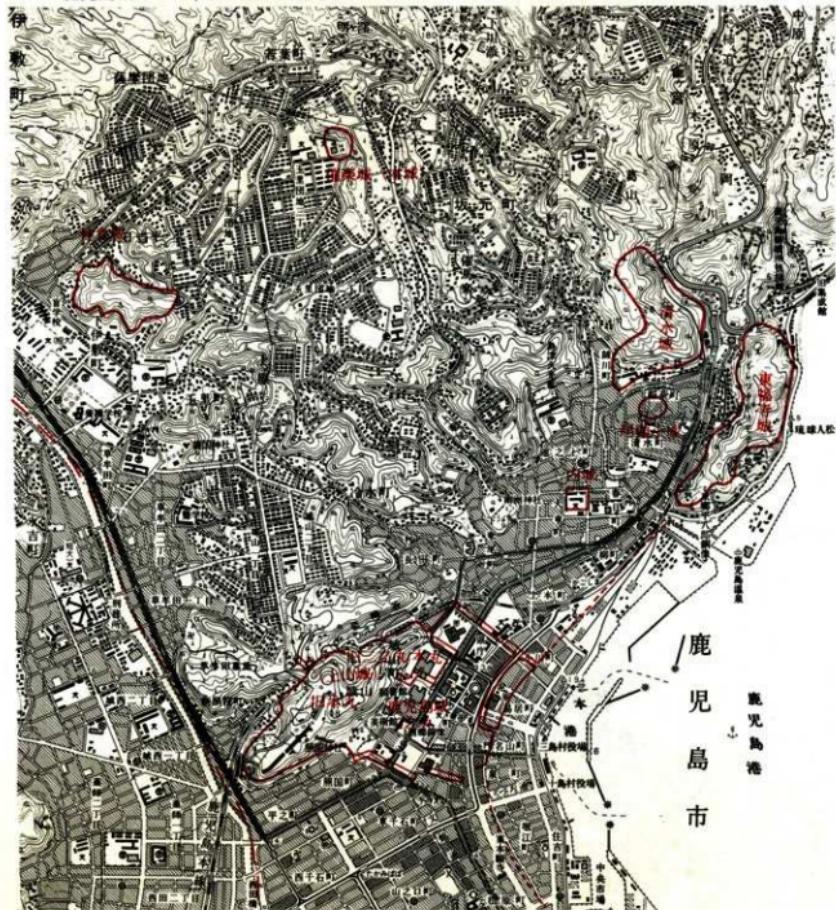
第2図 周辺の城

鹿児島城の周辺の城としては神食城(969～1353), 催楽城(？～1343), 清水城(1410～1550), 尾頭小城(1341～？), 東福寺城(1053～1410), 浜崎城(1347前後), 内城(1550～1602), 上山城(1352～1369)等があり, 中世の動乱を示している。(第2図参照)

鹿児島城はこの地域で最後にできた城で1602年に造り始め, 築城主は島津家久である。特徴は上山城をとりこんで築城し, 上山城に本丸・二之丸を造り山城とし, 下場に居所である館を建ている。そして, 外濠や内濠等を海側に造り居所を守っている城である。

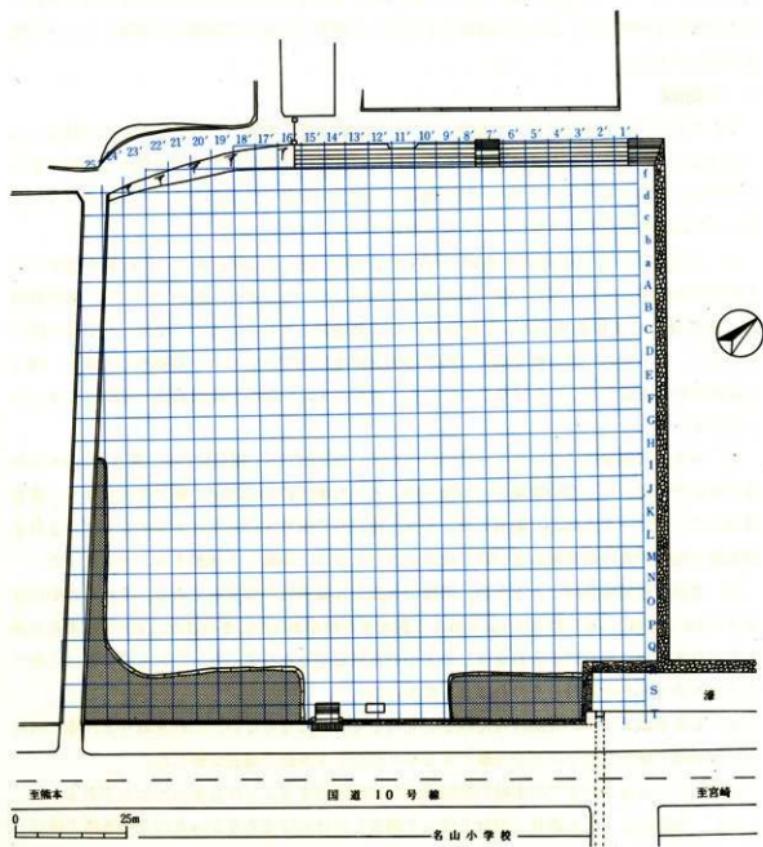
第3図 調査グリット図

b-c-7'区に南北にのびる軽石円礫群が確認されたほか、これと同じような礫群がF-G-7'区でも判明した。

J-7'区に凝灰岩を縛るように整えて石疊のように敷き詰めた造構、L-7'区に凝灰岩切石が検出されたほか、N-7'区に石垣の積み方の一つである間知積みの基部とみられる積石列の所在が明らかになった。また、これ以外のトレンチではa-A-19'区のように建物跡が推定さ

れる瓦列、B・C-15'区からE・F-15'区に続くと推定される凝灰岩切石列等の石造遺構の所在が随所に判明した。これらの成果をもとに調査予定地の発掘調査を実施したことは既述の通りである。

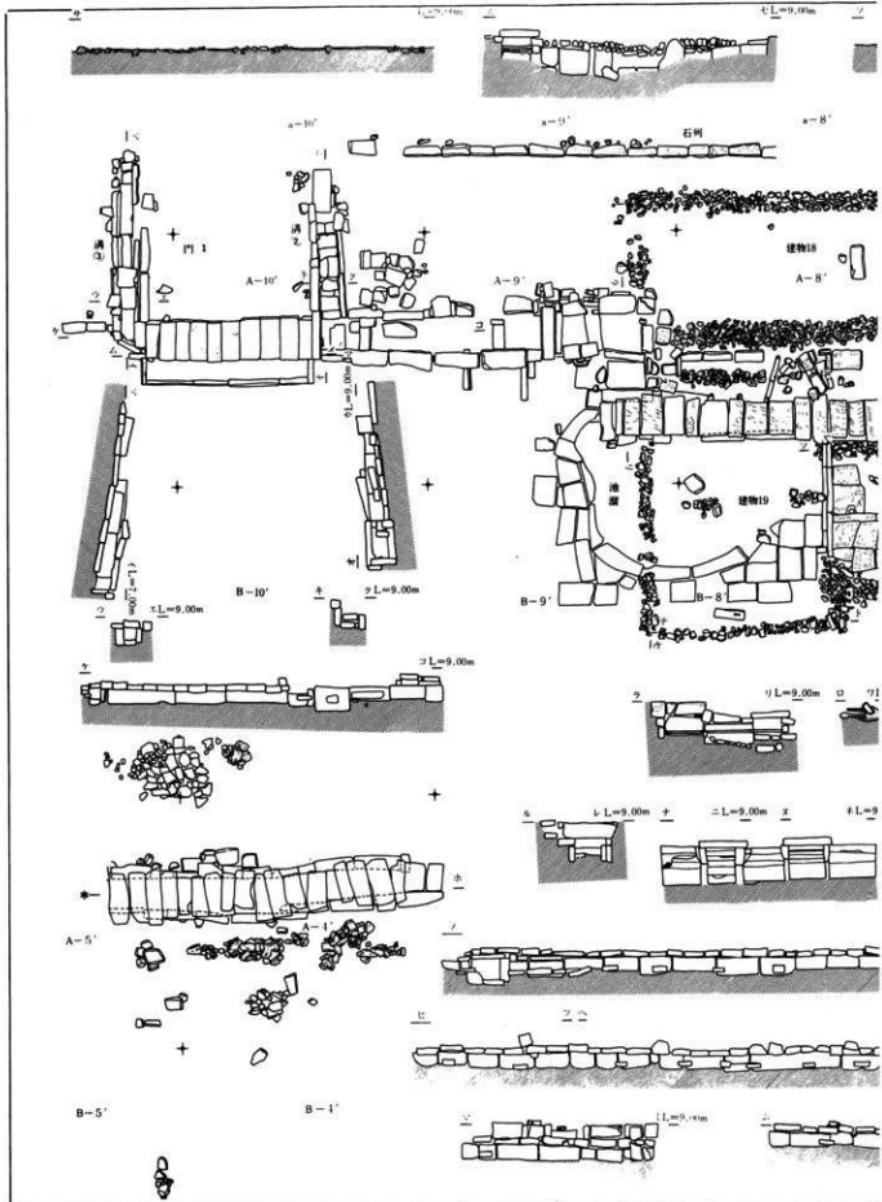
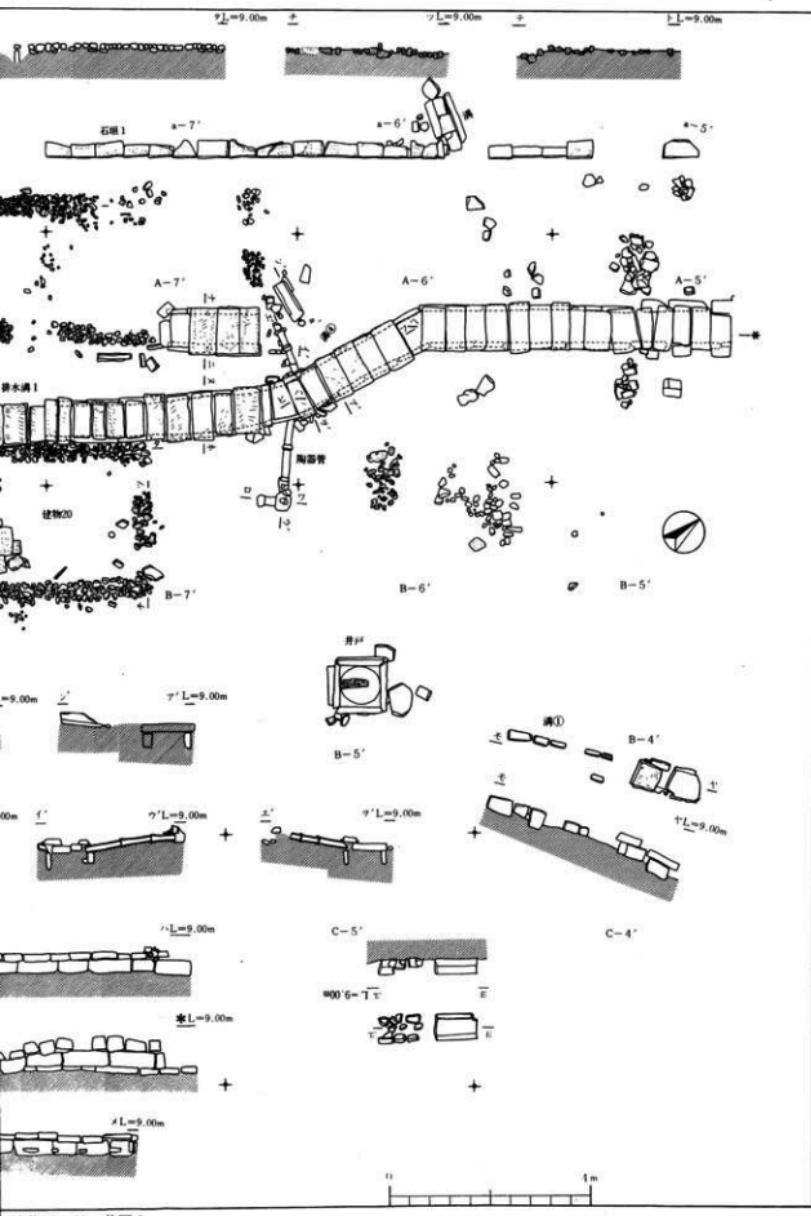
第7図 排水溝1

・建物18~20・井戸1

SB20はA・B-8'区からA・B-9'区にあって凝灰岩角礫を用いた遺構である。この遺構で凝灰岩角礫が密に連続しているのは4.2m余、幅員0.2~0.4mの東側であるが、その分布密度は必ずしも均一でなく、概して南半分は粗北半分は密である。また凝灰岩礫の中には欠損した凝灰岩も含まれている。これからするとこの角礫は周囲の凝灰岩切石北側の凝灰岩角礫は移設以前（旧SD1）と移設後（新SD1）のSD1の間に群在するものである。これは第7図で見るとおり南半分はかなり濃密に分布しているが北半分粗である。この角礫の間に長さ0.8m・幅員0.2mの二つに折損した凝灰岩切石（1本）と、この南に出土している長さ0.8m・幅員0.1mの切石も二つに折損した凝灰岩切石、短いがこれと同質の切石が検出されている。このことは大きな意義をもつものである。

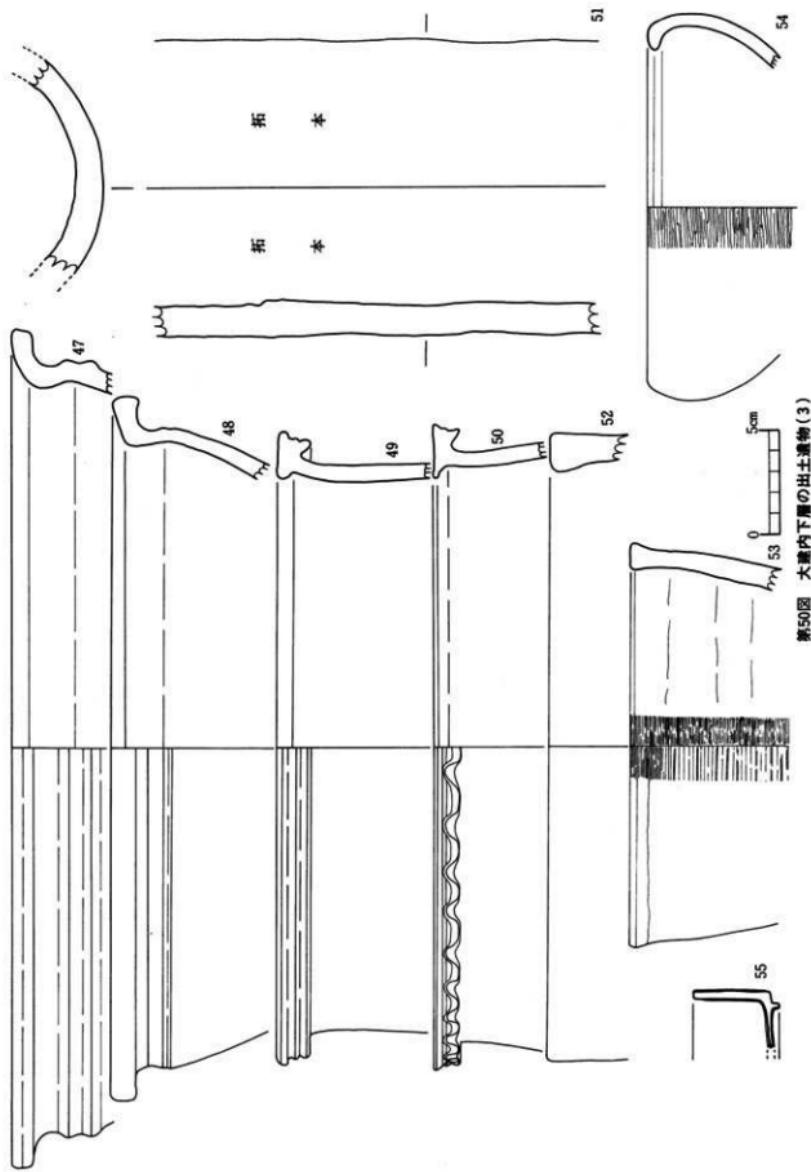
第50図 大窯内下層の出土遺物(3)

55は薩摩焼で小鉢の類と思われる。胎土は明茶褐色で器面の釉色は外が白薩摩色で、内が茶褐色である。そして、貫入が外面に見られる。高台は細くて浅い。

絵は56が河骨と蝶、57が雨降り柳、58が庭前梅花、59が岩と松竹梅、60が水辺一屋図で61は岩と水仙、62は草葉と丸水切がみられる。

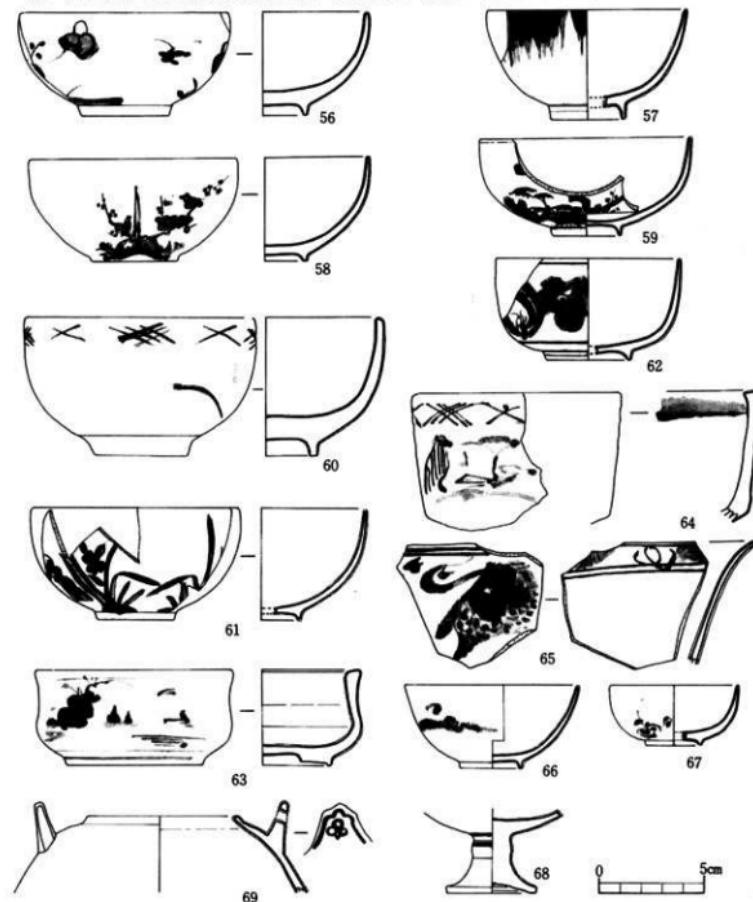
第51図 大進内下層の出土遺物(4)

は四弁花文を口縁部に、胴部には水辺の一屋と柳が描かれている。

65は鉢で内面に松、外面に鳥の絵柄がある。66・67は小碗で、雲と梅が描かれている。

68は高坏である。69は茶家で貰入がみられる。

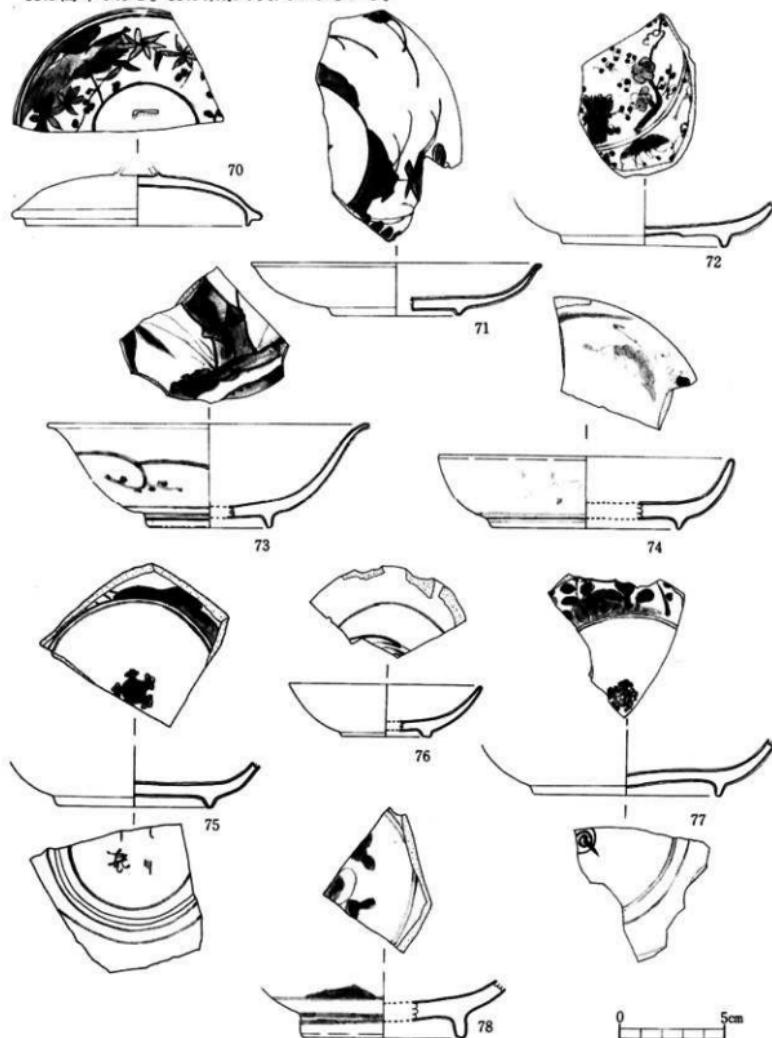
第52図 大建内下層の出土遺物(5)

70は取手付きの蓋であり、絵柄は梅と竹と岩である。
