## ま と め

## 第2節 鹿児島城の縄張りについて

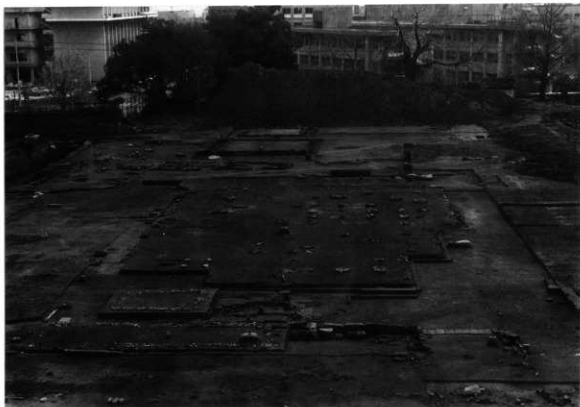
建物 1・2・3

のように分けることができる。これらのうちSB1・SB2・SB3・SB4はSF1で囲まれた同じ区画の中に所在する。その上SB1・SB2・SB3は何れも最上位の同じ地層に栗石が検出されている。就中SB1・SB2の2棟は二之丸跡に検出された建物としては建造時期が最も新しいものの一つである。就中SB1, SB2の2棟の梁行は、共に南北方位である。一方天保年間鹿兒島城絵図に描かれている建物の棟は、同じ南北方位で遺構SB1・SB2と一致するから、これが絵図のひとつに相応するものであることは確かである。そしてこの2棟は正徳3(1713)年大火後に再興された建物であったのではないかと推知する。次に、SB1・SB2の下からSB4が検出されている。SB4は前二者のかなり下方にあるだけでなく、桁行はSB1・SB2と異なり東西方位である。桁行が東西になった建物は、先の天保年間鹿兒島城下絵図の二之丸のこの位置には見られないから、SB4は層位的に勿論のこと、絵図等の資料と対比してもSB1・SB2に先行する建物であることは明白である。

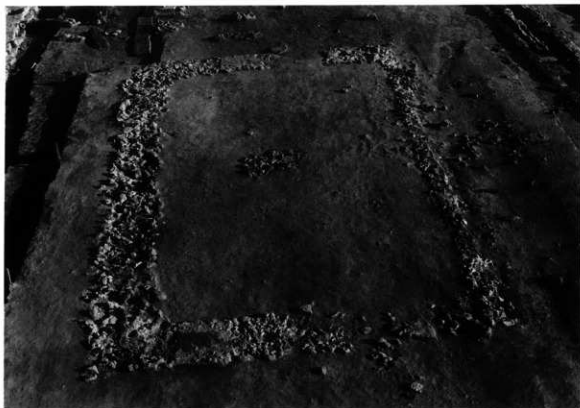
建 物 6

SB5・SB6は深さ0.8m・幅員0.1m前の掘り方に、凝灰岩礫と軽石円礫を用材にして堅牢な地業を施した布基礎をもつ建物跡である。この二つのうちSB5は中程に同じ布基礎とほぼ円形の坪地業を施した跡が知られている。布基礎はSB5をこの部分で間仕切りしてあったことを示すものに違いない。また、坪地業は当初初間仕切りしてあった建物を改修したため、構造が変わったことを示していると考ええる。SB6はSB5に比べ規模が大きい。これは中央に礎石を置いた構造のものでSB5の改修後と同様である。成尾常矩鹿兒島城指図は二之丸のこの位置に東西2棟の「クラ」を明示してあるので、SB5・SB6はこれに相応するものとして特定することとした。

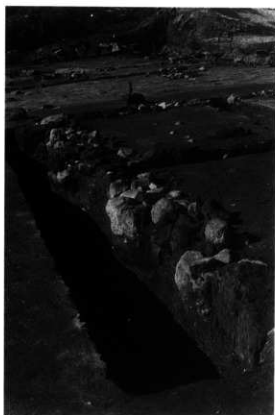
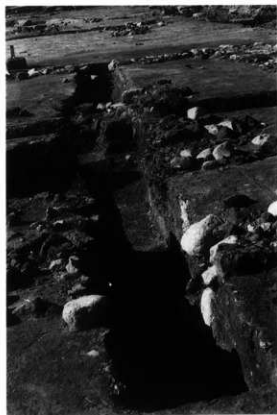
建物 5 の基礎断面

ところでこのように深い掘り方に凝灰岩礫を主に、軽石円礫を混ぜて固く突き固めた布基礎を伴うクラは一体どのようなものであったのであろうか、粘土と漆喰の土蔵は到底考えられないから、壁の下位数段が石積でその上が土蔵と同じ構造或いは壁全体を石積みした石蔵の何れかであったものと推定する。

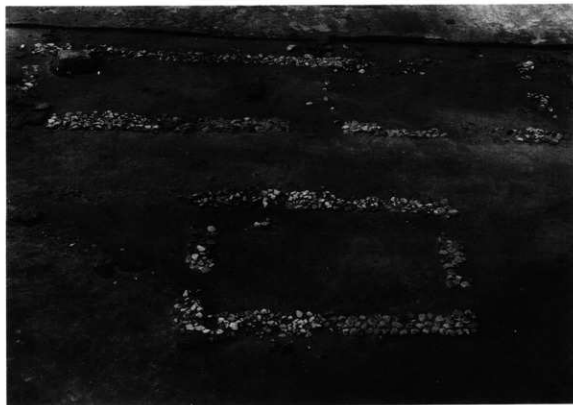
建物 19. 18

SB18・19・20のうちSB18・SB19は、排水溝SD1を中にしてほぼ相対する東西に検出された軽石円礫を同高に並べた遺構である。SB18は長さ20.3m(67.6尺)・幅員3m(10尺)、SB19は長さ4.2m(14尺)・幅員3.1m(10尺)、SB20は長さ5.5m(18.3尺)・幅員4.2m(14尺)の規模であるから遥かにSB18が卓越した大きさである。次にSB18の東面は、排水溝SD1のA-4'~6'区の直線部とほぼ同じ線上に位置するだけでなく、SB18を避けるようにしてA-6'区の南半から流路を東へ変えている。また排水溝(SD)1はA-9'区の半ばまでは直線状に敷設してあるが、A-8'・9'区画線近くからは東へほぼ直角に流路を変えている。SB18の東面に沿って並んだ3本及びこれと離れた1本の凝灰岩製石は、共に排水溝(SD)1のA-4'~6'、A-9'・10'の東側側石と同じ線上に所在する。こうしたことからSB18は排水溝SD1を少々東へ移設してそこに建設したことになる。また、排水溝SD1がSB18以前に建設されたものであることは明白である。

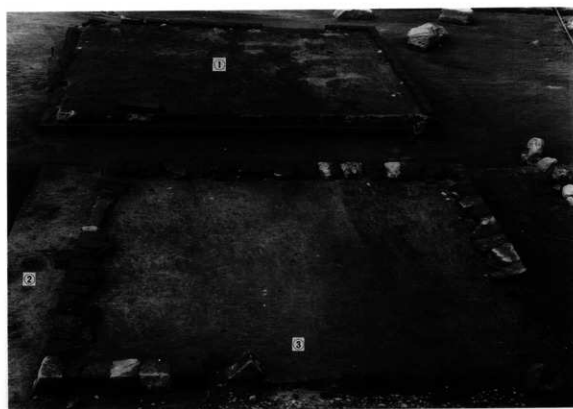
社殿 1. 2. 3

SSは、内濠に近い二之丸東北隅に3棟分が検出されている。この中のSS1は、一辺が概ね9m(30)の方形に石囲いしたものであるが、後詰めの栗石があることや、石囲いの北西に沿い3m(10尺)を隔てた東西の相対するところに柱穴2本が検出されていることなどから、社殿は2段或いは3段の余り高くはない凝灰岩切石を平積みした石垣の内に建立されたのではなかったろうか。その構造は勿論知る由はないが一部に掘立柱を用いたものであったことも考えられる。また社殿は石垣の検出状況をはじめ、所在位置から石垣の南面が正面であったに違いない。SS2はSS1と同じような規模のものであるが、外構は幅員0.5mに拳大の栗石を敷詰め、その上に凝灰岩切石を平積みしたもので前者とは全く異っている。これは東面の南端に凝灰岩切石2本が知られているので確定的であるとしてもこれ以上のことは明らかでない。しかし石垣の用材は、SS1とはほぼ同じようなものを用い規模も同程度であるから、SS1と同じような規模の建物であったものとされよう。検出している遺構からして、SS1と明確な相違は基礎に栗石を用い地業を堅牢にしてある点にある。SS3は、SS2の中に設けられた一辺約7mの遺構からなるものである。この石囲いは、間知石と余り変らない形に整えた凝灰岩を平積みしてあるが南面は不揃いである。その理由は必ずしも明らかでないが、石垣の構造と関わるのではなかろうか。SS3はSS2の内側に造営されているだけでなく規模、用材、工法でSS1、SS2とは相異なることから三者の中で最も新しい時期に建立されたものと推定する。またこれら三者は、何れも二之丸の北東つまり鬼門に所在するので、「鬼門除け」として建立されたのではなかったらうかと考える。そして三者はSS1、SS2、SS3の順で造営され、一番古いSS1は二之丸普請当初のもの、SS2は元禄9年の大火後の再建、SS3は正徳3年以降に建立されたものと推定する。

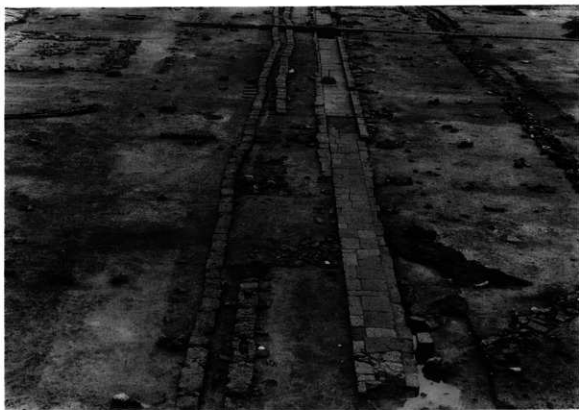
石管水道排水溝

次にこれらの石管水道は長さ0.4~0.8m・幅員・厚さ、共に0.3m前後の凝灰質角柱に径0.1m前後の円孔を穿ち、それらを漆喰で接合してある。ただそれにとどまらず石管水道の多くは側面の一か所に径0.6~0.08mの円孔を設け、これに同大の石栓を漆喰で固定してある。石管水道の大方はこの石栓を上面にして接合してある。この石栓については調査時、水道圧を減圧調整するものではないかとの考え方を聞かされただけでなく筆者自身もそうした考え方をもった1人である。果して凝灰質方形角柱に穿った円孔と漆喰で固定した同質の石栓はそのために設けたのであろうか。二之丸の西方城山の中腹にある導水路と石管水道の落差は約30mであるからこのような落差で石管水道が壊れるような水圧が加わるとは考えられない。それにも拘らず大部分の石管はこのような細工を施したものであるから水圧調整とは別の石管製作工程の都合によったものではないとも考えるが、減圧調整、石管製作工程の何れが見込まれるのか確答を得たいところである。

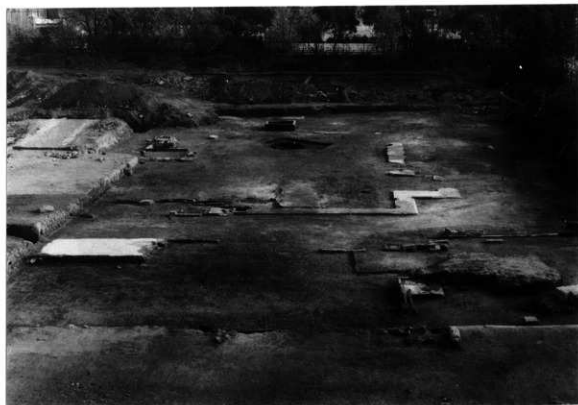
御台所遺構

SB11はI-21'~24'区に検出された石積列と漆喰張りした遺構及びL-21'区を中心に検出された遺構にK・L-23'・24'区の礎石を伴う張床を取り込んだものである。この二つの遺構は何れも石材は同質の凝灰岩の切石を用いてあるだけでなく、石積の間にある礎石も同質の切石を用いてあること、漆喰の張床がところどころにあること、F~N-21・22の画線上に方形に整えた栗石が同じような規模、同じような工法の形状であることなどから二つの建物跡は当初から一体的なものと想定していたものであるが、別個の建物跡と見られるので分離すべきであるとの見解が寄せられたこともあって上記のとおり分離した。しかし、建物個々の検討を繰り返してここで改めて一体的なものとして取扱うこととした。この遺構は、建物の中のあちこちに凝灰岩切石を用いた石積みであること、煉瓦を積んだ遺構があること、漆喰で床を張っていること、建物跡に大きい木桶があること、近くに凝灰岩を削り抜いた水槽が検出されていることなどから水を多用するところであったものと想定される。ところで例の成尾常矩鹿兒島城指図は、ほぼSB10、SB11に相応する二之丸のこの位置に「御台所」を明示してある。御

台所は二之丸で規模が最も大きく棟は東西方位である。検出した遺構は他と異ってSB11だけをとりも規模は二之丸で最も大きく棟は東西方位であるから、これにSB10とした部分を加えたとしてもSB11の規模・形状・性格を損うどころか、規模は一段大きく、形状は更に拡充し、性格はまた深化して成尾指図と同じようなものになることは必定である。従ってSB10・SB11が御台所であることを疑う余地はないものと考ええる。
