御影郷古酒蔵群第4次発掘調査報告書
—共同住宅建設に伴う発掘調査—

神戸市教育委員会

1. 本書は平成18年9月～平成18年11月にかけ、神戸市東灘区御影石町1丁目において実施した、御影郷古酒蔵群第4次埋蔵文化財発掘調査報告書である。
2. 当調査は当該地区において計画された共同住宅建設に伴うものである。
3. 発掘調査の組織は本文に記した。
4. 本書に示した方位・座標は第V座標系によるものである。
5. 現地調査に係る遺構の実測、写真撮影は橋詰清孝が行った。遺構のトレース及び遺物の実測・トレースは黒田恭止が行った。橋詰は調査後、市立博物館へ異動となったため、本書の遺構に関する記述及び第4章については橋詰の原稿をもとに黒田が加筆し、遺物及び考察に関しては黒田が新たに文章を作成した。本書の編集は橋詰と協議の上、黒田が行った。
6. 遺物写真は独立行政法人国立文化財機構奈良文化財研究所牛嶋茂氏の指導のもと、西大寺フォト杉本和樹氏が撮影した。
7. 本書で使用した地図は国土地理院発行の25,000分の1地形図「神戸首部」「西宮」、神戸市発行の2,500分の1地形図「御影浜」を使用した。
8. 発掘調査で出土した遺物並びに図面・写真類は、神戸市教育委員会が埋蔵文化財センターで管理・保管している。

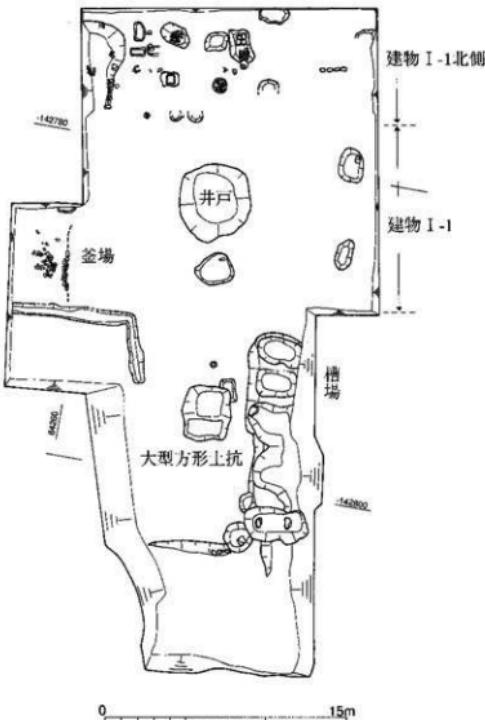
第3図 I期遺構全体図

I期は、確認できた最も古い酒蔵の遺構である(第3図)。酒蔵は火災に遭っており、火を受けた床面では当初の遺構面の検出に勤めた。ただ、火災の後始末による床面の破損に加え、これより新しいII期・III期での蔵の改修が大規模に行われたことや、震災後の蔵建物の解体工事による床面の損失などから、遺構の新旧関係の判断が困難な場合が生じた。しかし、この点については実測図を基に酒造施設の配置などを検討し、建物配置などの復元を行った。

I期の酒蔵は、調査区の北半部を中心に検出されている。調査区の北端に東西23m以上の大規模な蔵建物(建物I-1)を配置する。この建物は既述の通り火災を受け、再建に当たっては一部を再利用しながら同じ位置に建てているものと思われる。その後の改修も頻繁に行われており、当時期の建物躯体に関しては、外壁の基礎となる石列も明確ではないが、後述の釜場南縁付近を建物の南辺ラインと考えた。一方、北辺ラインについては調査区北縁部に小規模な炉や窓が検出されており、これらの南に建物が建つもの

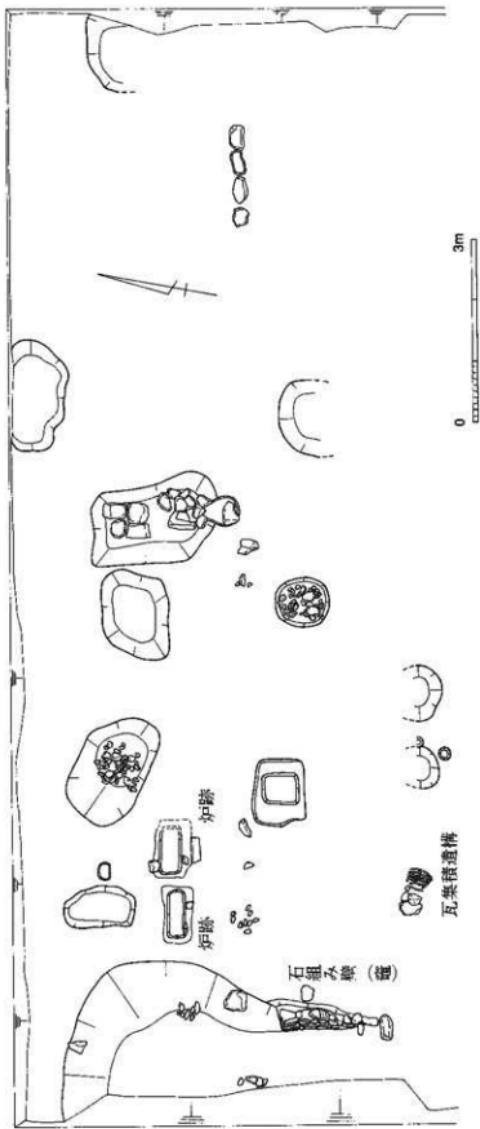
第4图 墓物 I—1北朝墓室全图

この蔵建物の北側には竈を構成すると考えられる南北方向の石組み壁の一部や、炉跡、小石や角礫が詰まった土坑などが検出されており、その構造・規模は復元できないが建物が存在していたものと考えられる(第4図、図版1・2)。

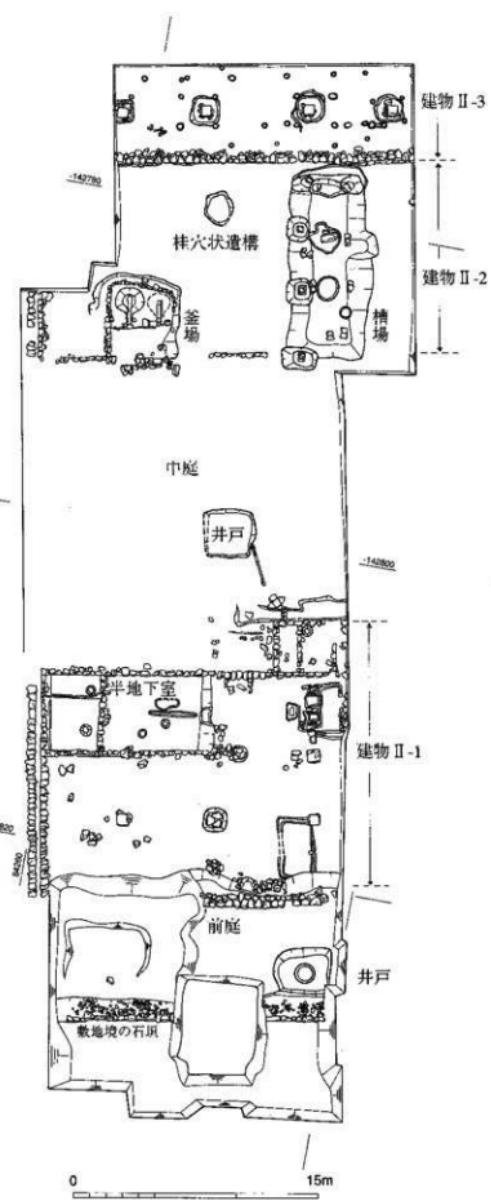
第10図 II期遺構全体図

II期の酒蔵 II期では釜場の修復や、建物I-1の外壁の石列を補修し再利用しながら、被災した蔵再建にあたっては、敷地全体の基盤整備を行い、各酒造工程を行う蔵建物の配置や、内部の酒造施設の配置を変更する大規模な改装を行っている（第10図）。

基盤整備 蔵再建にあたり行った基盤整備はI期の槽場を埋め、その後方に続く砂浜を南北25m幅で埋め立てし、南端に東西方向の花崗岩の切石や削石を組んだ堅固な石垣を構築して、酒蔵の敷地を南側に拡張する工事である（図版3～5）。

建物II-2・3 建物I-1の北側にあったⅠ期の窓の石列を廃し、その南側に新たに花崗岩の割石と切石を組み上げた石垣を作りその北側に東西棟の蔵を建設し、その南側にも同方向の蔵を構築する連棟式の、いわゆる重ね蔵の形式を探る蔵建物である（第10図、図版9）。

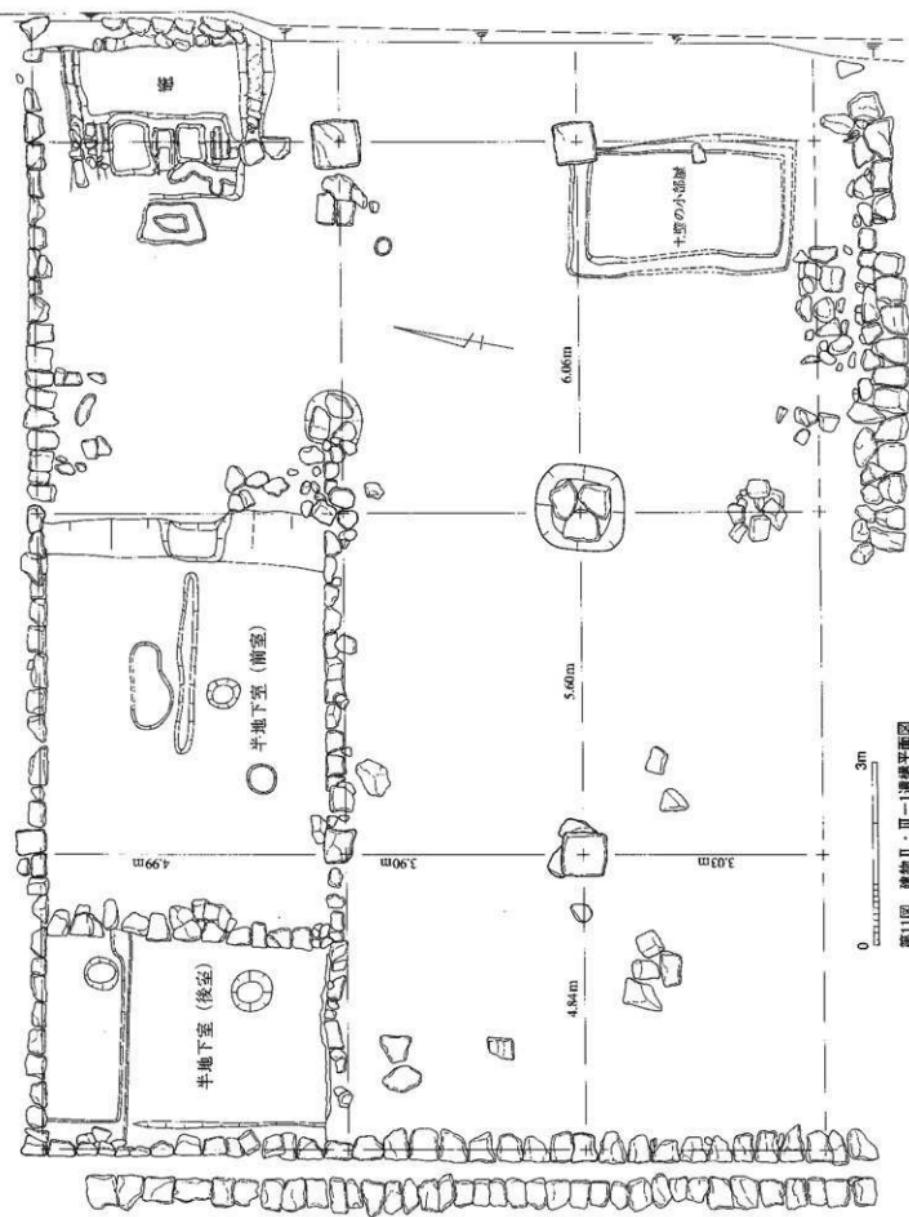
第11図 建物Ⅱ・Ⅲ—遺構平面図

前庭の北側には東西に長い建物が構築されている。II期からIII期を通して使用された建物と考えられる。東西18.5m以上、南北約16mの規模を有する。

建物の中央に南北2列の、一片60cm程度の花崗岩の板石の礎石が東西方向に6基確認された。東西列の礎石の心々間の距離は5.6m-6.06m、南北間のそれは3.9mである。建物の周囲に花崗岩の割石を並べ外壁の基礎としている（第11図、図版6）。

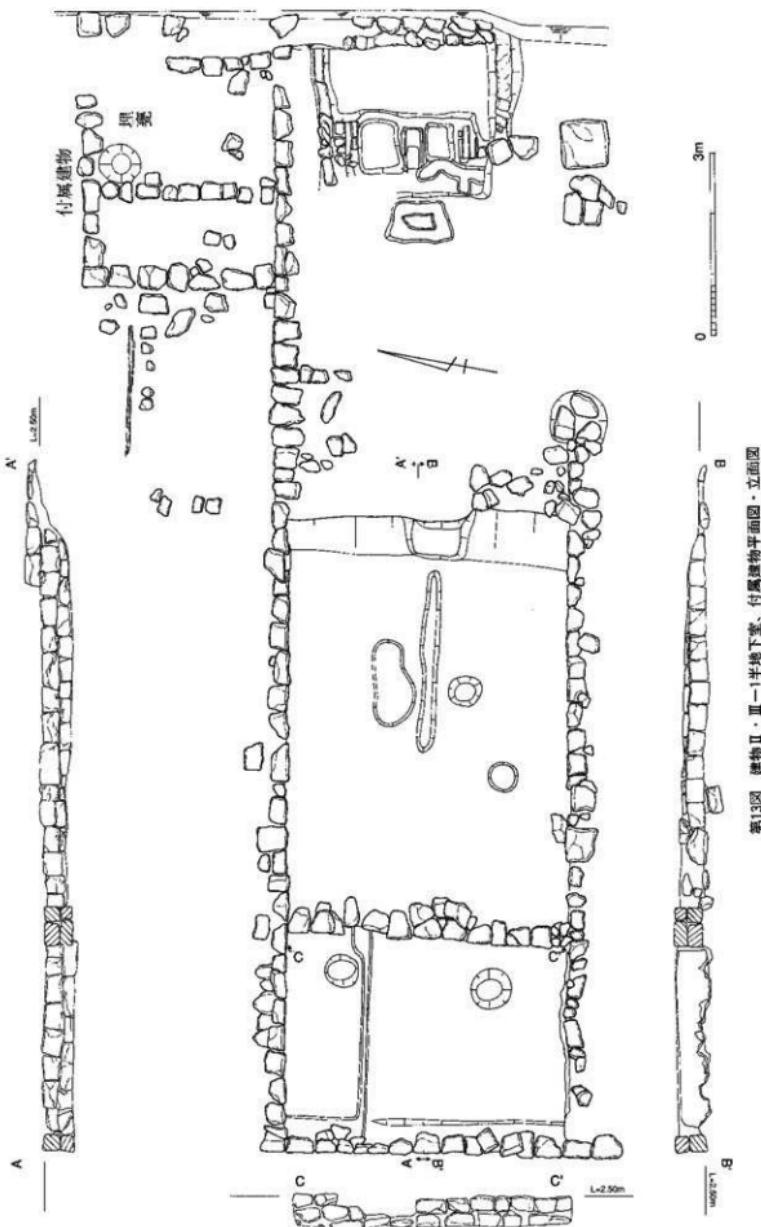
第13圖 建物II・III-1半地下室、付属植物平面図・立面図

中央の礎石間は平坦な土間であり、通路と推測される。建物の北側3分の1は半地下室式の構造となっている（第13図、図版7）。この半地下室式の部屋は東西長10m、南北長4mで、東側の7mと西側の3mの2部屋に内部を区切っている。東側の部屋の西端にはたたきで固められた3段の階段があり、西側の部屋の東面にも踏み石状になっている箇所があることからここが出入り口となっていたと考えられる。この部屋は前室（東）・後室（西）が用途に応じて使い分けがなされていたものと思われる。

前室の床面は石灰と粘土を練り合わせた二和土（たたき）で固められており、北壁と西壁、南壁は2段の花崗岩削石の二段組みの構造である。入り口側の東壁は傾斜面をたたきで固めて3段の階段を付けている。この部屋の北壁に接し、方形の区画がありその中央で火を焚いた痕跡があった。ここからは寛永通宝（文銭）が1枚出土している（第23図48）。

後室は建物の北西隅にあたる。床面は厚さ8cm程度の漆喰張りで、南壁は石組み面にたたきを漬った後に漆喰の上塗りを施している。西壁も同様に漆喰の塗り壁の立ち上がりの痕跡があったが、上部が欠損していた。北壁と東壁では石組みの隙間に漆喰で埋めていた。

床面には東壁に沿って2基の土坑が存在し、内部の土層観察から桶状の容器が納められていたと判断される。土坑上面の周辺の床面も土坑内部に向かって漏斗状に傾斜していた。南側の埋桶から肥前系の磁器紅皿が出土した（第12図28、図版22）。28は口径4.2cm、器高2.1cmを測る。外面の底部付近は露胎で、高台内に兜巾がある。

また、部屋の床面の北3分の1の位置で、東西方向の幅10cm程度の漆喰を塗り残した溝状構造を検出した。これから後室はさらに南北2室に細分されていたことが推測される。

この半地下室を東に上がったところには、竈が構築されている。建物II・III-1の内部では北東隅に当たる部分である。南北3m、東西約3mの範囲の外周に自然石とたたきを交互に積み上げた壁を北と南と東の三方に設けた方形の区画を作り、その西半に2連基の竈を構築している。東半の東西1.1m、南北2.6mの空間は薪な

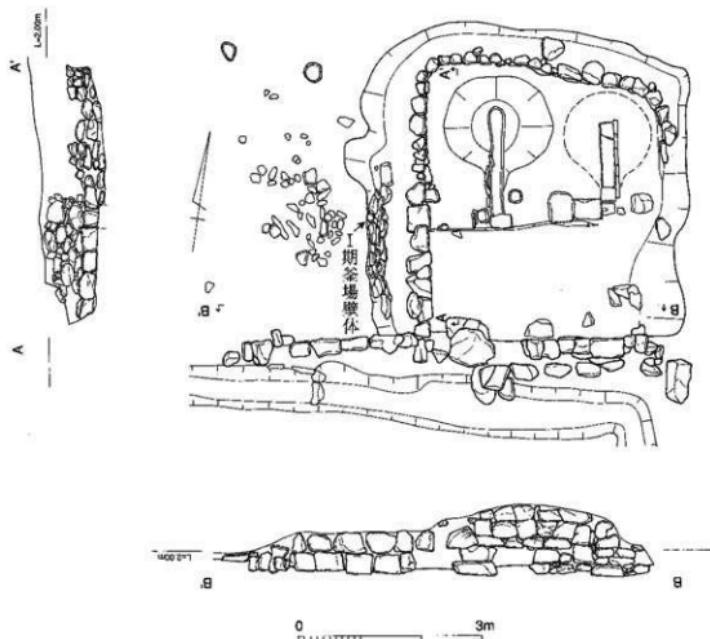
第16図 建物II-2 内釜場遺構平面図・立面図

建物南西隅の南壁に沿って、南北5m、東西5mの規模で構築されている（第16図、図版10）。砂地を約1.2m掘り込んだ半地下式の構造で、北半部の西側に竈を1基構築している。その東側には表面が黒く変色し縁を粘土で固めた凝灰岩の延べ石が南北方向に設置されていた。この石の周囲の地面も赤変しており、これを灰の搔き出し用の溝底に置かれた石と推定するならば東西2基の竈があったものと考えられる。

釜場の周囲には花崗岩の自然石を積み上げた壁を作っている。壁体の崩壊を防ぐため口地をたたきで固めている。壁は内法で南北4.5m、東西3.8mの規模を有し、北壁がやや弧を描くような歪な方形の平面プランを持つ。内側の床面にはたたきを張っている。南東隅には壁がなく粘土で固められた斜面となっていた。ここが釜場の出入り口と考えられ、元は階段が設けられていた可能性があるが、崩壊が著しく

西側の竈の本体は粘土で構築されているが残存状態が悪い。復元すると径約1.8mの円形の竈であったことが窺える。擂鉢状になった竈の底には、焚き口に向かい幅20cmの灰の搔き出し用の溝が設けられている。焚き口には凝灰岩の石が据えられていた。東側の竈はそのスペースから見て、西側のものより小型のものが推定される。

竈の南側、南北約1.8m、東西約4.0mの空間は竈に燃料を供給し、火加減を調整する作業を行う焚場であり、搔き出された炭や灰が床面に堆積していた。

建物の南西端には酒造用の釜場が構築されていたが、強く火を受け赤変した西壁の石組みが部分的に残るのみで、かつII期以降、同じ場所に釜場が作られるなどの改修がなされており、当初の構造や規模は明らかではない。西壁の石組は自然石によるもので、5段分が残存していた(第16図、図版1)。

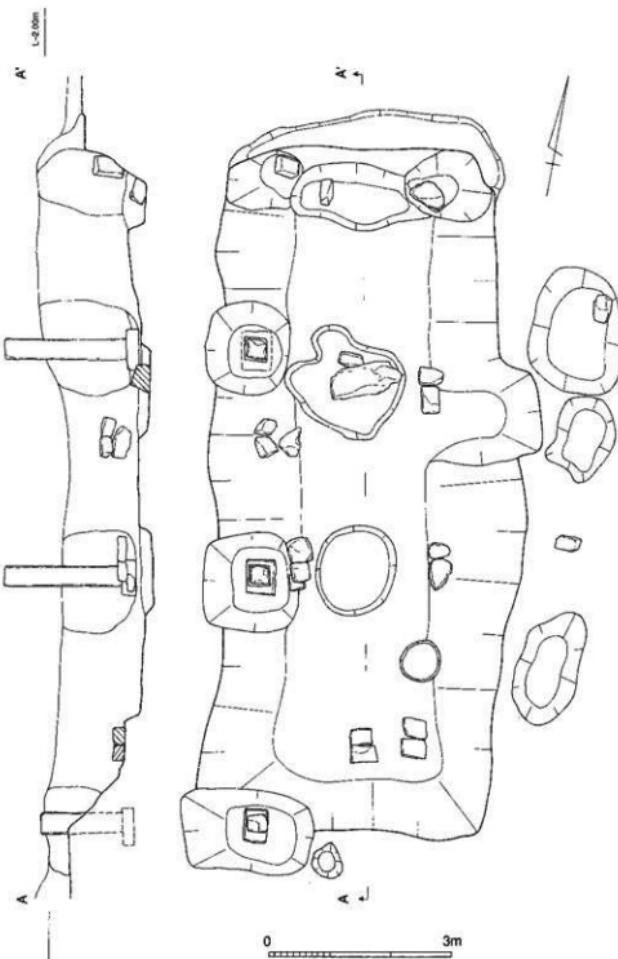
第18図 建物II-2内槽場遺構平面図・立面図

醸造が進んだ醪を圧搾し、酒と酒粕を分離させる槽場は、蔵建物の東半に構築されている（第18図、図版10）。南北12m、東西5m、深さ約1.2mの掘形が確認され、西辺に一辺30~40cm、長さ約2mの凝灰岩（竜山石）の角柱が3本立った状態で検出された。内2本はⅢ期造構面上に上端面が露出しており、その位置からⅢ期建物の礎石として使用されたものと考えられる。北西隅にもう1本角柱が存在したと考えられるが、既に抜き取られていた。掘形の東辺にはなかったが、角柱の前の床面には2個の扁平な石が置かれていた。床面には径約1.5mの土坑が2基検出された。垂壺を納めていた可能性があるが、壺自体は残されていなかった。これら2基の土坑を垂壺の設置坑とすれば、北と南に各1基の酒槽が置かれたものと推定される。北側の土坑の西側の壁面には、石材が数個存在し、ここに槽場の階段があった可能性がある。

南の垂壺の南東方、東壁寄りの底面に男柱と考えられる痕跡が認められた。垂壺の推定位置から見て男柱の痕跡の可能性が高いが、深さが浅くそれと断定ができない。

この槽場は砂に掘り込まれるもので、石垣などの壁の崩落防止が必要と考えられるが何も残しておらず、具体的な構造は不明である。

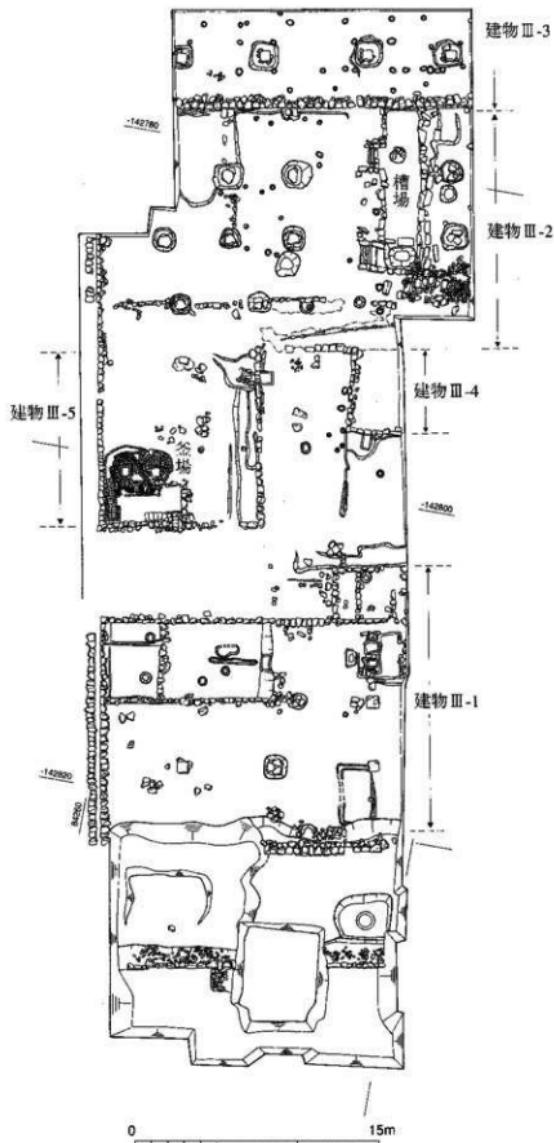
第24図 Ⅲ期造構全体図

この時期の酒蔵は、Ⅱ期の酒蔵を基盤に一部の蔵建物と建物の増築、酒造施設の改造と配置換えを行っている（第24図）。

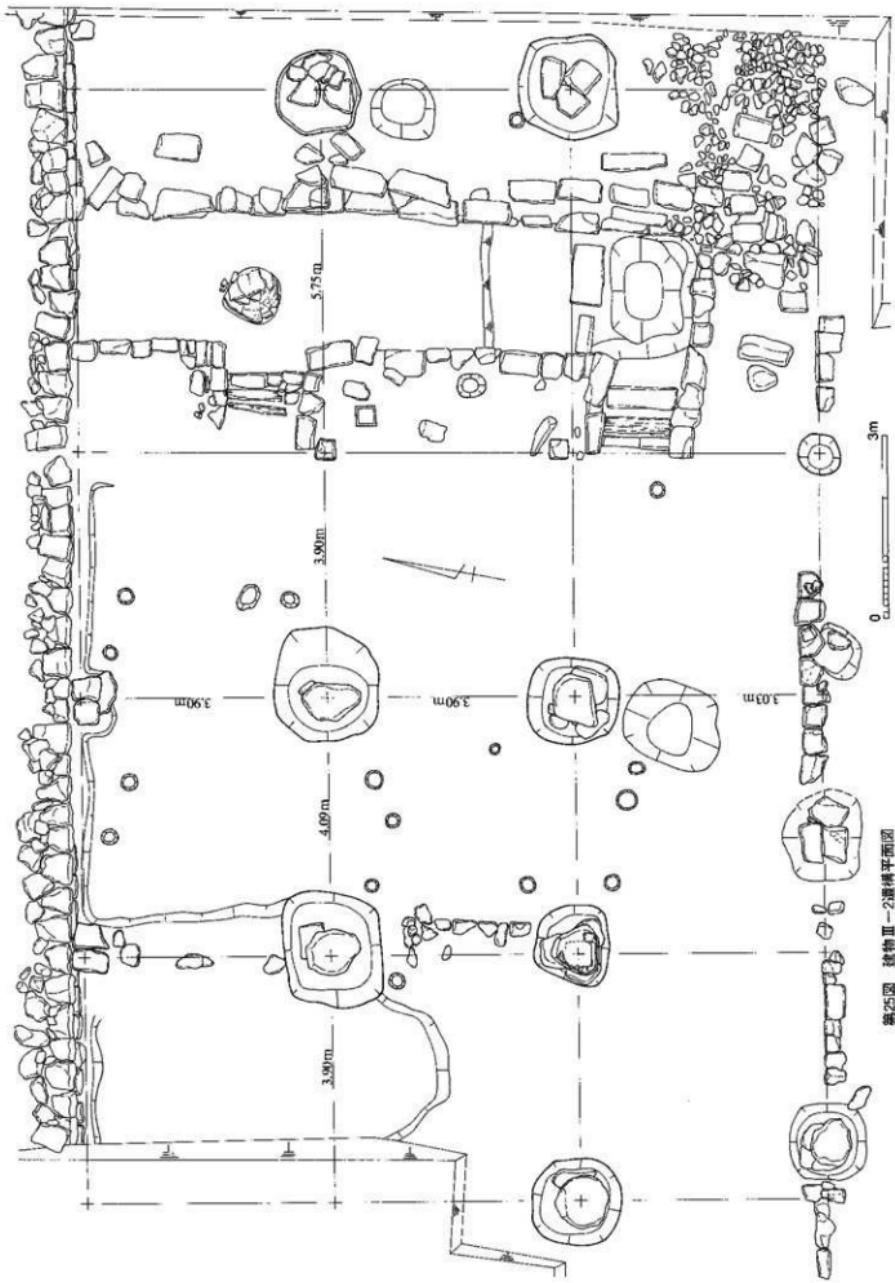
图254 建物III-2遺構平面図

この時期、前蔵の建物II-2は1間分南側に拡張し改築を行っている（建物III-2、図版12）。これにより建物の規模は、南北15m、東西23m以上となっている。柱を支える礎石は、一辺80cmから1mの花崗岩の自然石を使用している。調査区内で東西5間分、南北4間分を検出している（第25図）。

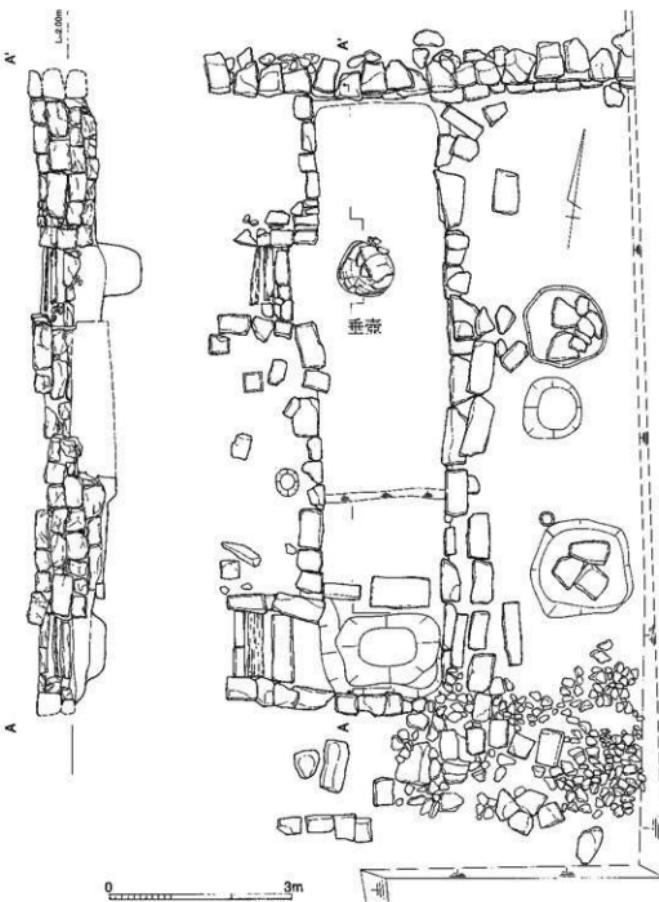
第26図 建物III-2 内槽場遺構平面図・立面図

建物の東側には、建物の北壁に接して槽場が構築されている。建物2-3間の石積みに南接した南北10m、東西2m、深さ1mの石組みの地下室で、西側に南北2ヶ所の階段が作られ、階段下に酒槽から絞り出された酒を溜める垂壺が据えられていた（第26図、図版13～14）。

垂壺は、南北2ヶ所の階段の下に各1箇据えられていたが、南側の垂壺は抜き取られ残存せず、北側の垂壺のみ壊れて壺の上部が体部内に落ち込んだ状態で残存していた。備前焼の人壺で肩部に「二石入」「吉」と線刻されている（第27図50、図版

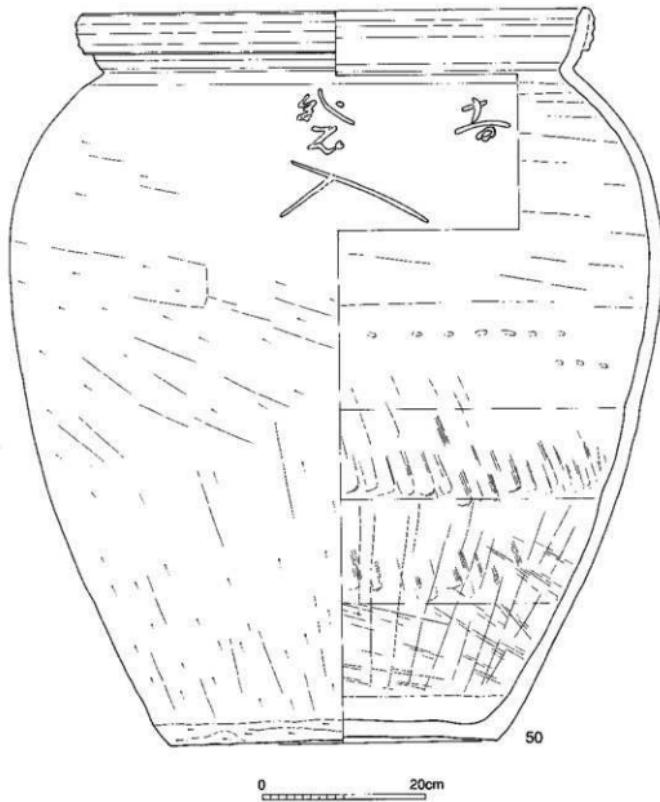
第27図 Ⅲ期槽場出土垂壺実測図

26)。口径60.8cm、器高90.1cm、底径39.5cm、胴部最大径79.5cmである。口縁部外面に凹線を3条巡らす。底～胴部外面は浅いヘラケズリで調整する。内面下半は板ナデの後タテ方向のナデを加える。上半はナデ調整である。口縁部及び全体の形状は天正10・11(1582・1583)年銘の大堀に近く、これもその前後のものと考えられる¹⁰。酒槽は2つの垂壺の北側に夫々2基設置されたものと思われる。垂壺間の床面の北半はコンクリート上間、南半は板石が据えられており後世の改修があったことが想定される。槽場の石組み内からは男柱の痕跡は認められなかつたが、建物東端の礎石の間で直径1.5m、深さ1.5mの角礎の詰まつた柱穴状の土坑が検出された。男柱の抜取り穴とも考えられるが、階段下の垂壺及び酒槽の推定設置位置を考えれば若干の問題があり、男柱の痕跡は南北2箇所とも、後世の改修などにより失われたものと考えるのが自然と思われる。

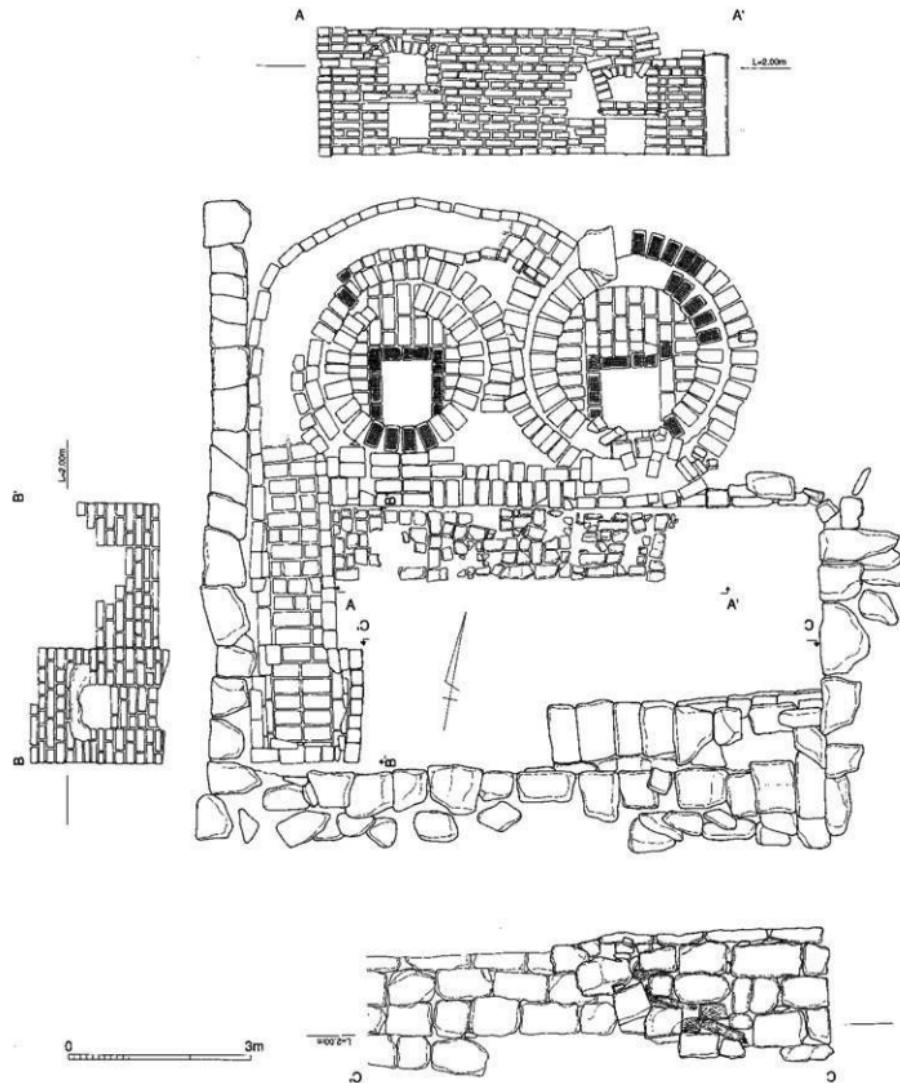
第30図 建物III-5 内釜場遺構平面図・立面図

釜場は南北5m、東西5mの規模で、建物Ⅲ-5の南西隅に築造されている（第30図、図版15～16）。燃焼室部の竈は煉瓦で構築され、東西2基が並列した形態を探る。竈の最上部の釜の鉗を受けるはもち（ツバ受け）の部分は両者とも大半が欠損しているが、煉瓦を小口積みにし、釜尻を支えるために内部は2段となっている。

下段は東側の竈が4段、西側のそれは3段を積んでいる。下段の煉瓦の内法は東が径1.1m、西が0.9mで東側の竈の方が大きく造られている。一部残存する上段の煉瓦の内法は東側が1.7m、西が1.4mである。下面の灰落とし部は焚口から燃焼部中央に伸び、燃焼部内ではコの字状に耐火煉瓦を使用している。この部分に設置されたであろうロストルは残されていなかった。竈の前方の壁面(焚口壁面)はイギリス積みで、上下二ヶ所の焚口が、2つある竈それぞれに付いており上は燃料供給口、下は空気口及び灰の掻き出し口と考えられる。焚口には鉄扉などは残存していないかったが、上の焚口の四隅に鉄鋸が残されていた。また、焚口周囲の壁面は神戸市域の他の古酒蔵群での調査例と異なり、窓でない。

煙道も煉瓦で造られ、東側の竈の内周部の11時の方向から伸びて西の竈の外側を反時計回りにめぐり、この竈の外周の10時の方向で接し、ここから更に釜場の西壁に沿って南に伸びて、釜場の南西隅の煙突に接続する構造となっている。煙突は内法の一辺0.7mの正方形でイギリス積みである。下部に灰掻き出し用の口が開けられている。

竈の前面には燃料の供給や火加減を調節、管理する空間「焚き場」があり、2m×4mの半地下室となっている。竈焚口部の下の床面は幅0.4mで煉瓦を敷き詰めている。周囲の壁は石組みで構築しており、焚き場へは南東隅に設けられた7段の階段を南壁に沿って降る。

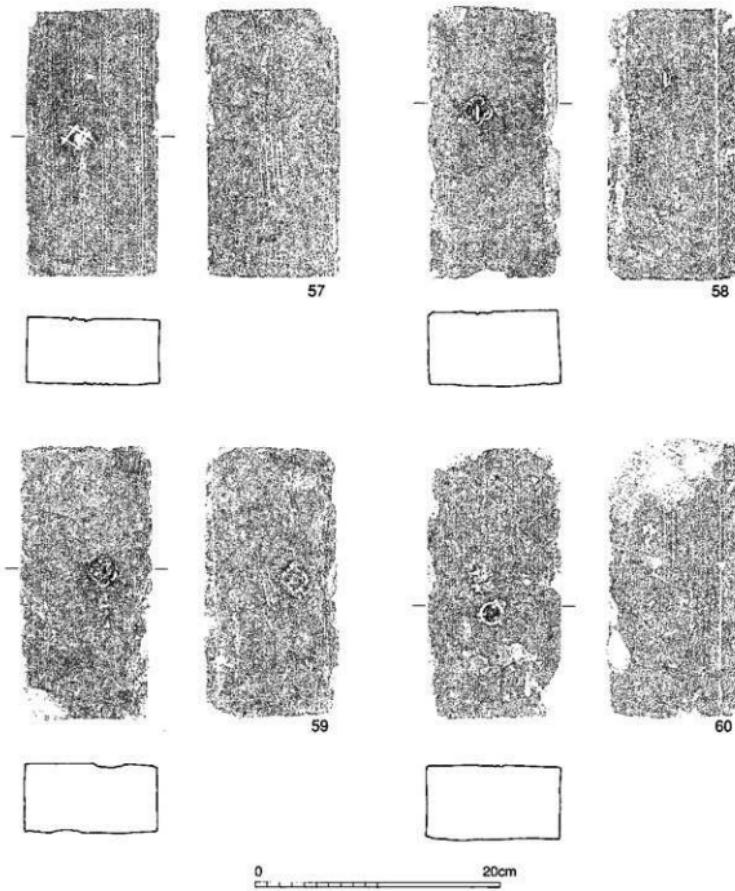
第31図 Ⅲ期釜場出土煉瓦実測図

竈や焚口の壁面等に使用されている赤煉瓦には「#」の刻印を持つものがある(第31・32図57・61~63、図版28・29)¹²⁾。この刻印は現在、明治27年創業の貝塚煉瓦株式会社のものと推定されている。同社は明治40年に大阪窯業株式会社に合併されており、この刻印を持つ煉瓦を同社製とすることができるならば明治27~39年の

ものと考えられる。57は長220mm、幅108mm、厚54mmである。上面に「#」の刻印、下面に6本の櫛描文がある。下面の一側縁に沿って凹線状の圧痕が走る。両小口及び両側面に抜き砂が残る。上面は丁寧な板ナデ後、刻印、下面は粗雑な板ナデ後、櫛描を施す。また一側面には板状工具で面を調整したと考えられる小口の痕跡がある。両小口面に上面から下面へ粘土を押し込んだ事を示す皺が見られる。61～63は57と同じ刻印を持つものである。抜き砂、調整手法、上面から下面へ粘土を押し込んだような痕跡も共通する。ただ61の「#」形の刻印は短辺2.5cm（長辺は刻印の大きさから判断して3.5cm）の板状のものに刻まれ、刻印を付ける工具に四隅を釘付けで装着されていたものと推定される。61は長227mm、幅107mm、厚53mm。62は長222mm、幅107mm、厚54mm。63は長222mm、幅105mm、厚53mmである。

58は長225mm、幅108mm、厚60mmである。上下面に中央に縱線のある四弁花の刻印を押す。刻印内の左右両側に釘頭痕と考えられる小円が見られる。抜き砂、調整手法は前者と同じである。ただ上面から下面へ粘土を押し込んだような痕跡は、調整されて観察できない。59は長225mm、幅109mm、厚56mmで上下面に刻印を打つ。刻印は58と同じであるが縱線がない。他例からみて数字がある可能性もあるが、模糊として確認できない。これも刻印内に釘頭痕と考えられる小円が見られる。抜き砂、調整手法は前者と同じである。一側面に粘土を上面から下面へ押し込んだような痕跡が見られる。

60は長225mm、幅110mm、厚61mmで上面のみ刻印を打つ。刻印は明治21年創業の大坂窯業株式会社のもので、円と3本の短直線を組み合わせた印である。

刻印中央に釘頭痕と考えられる小円が僅かに認められる。抜き砂、調整手法は他と異ならないが下面にも少量の抜き砂が付着している。一側面に粘土を上面から下面へ押し込んだような粘土皺が見られる事も共通している。

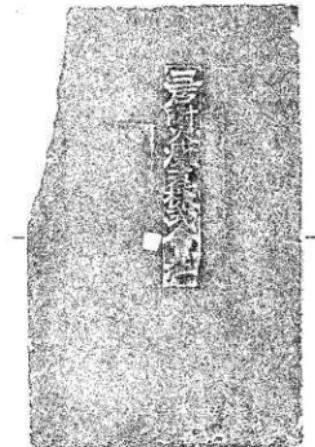
第33図 Ⅲ期釜場出土耐火煉瓦実測図

第33図64（図版30）は明治25年創業の三石耐火煉瓦株式会社製の耐火煉瓦である。上縁部を欠いており全長を知りえないが、現長371mm、幅227mm、厚62.5mmを測る。上下面是平滑であるが上面の刻印の両側に、板状工具の小口痕が残り、成形の最終段階に器面を調整されたものと推測される。上面の中央に「三石耐火煉瓦株式会社」の社印を押し、その左下に四の責任印を押す。下面は無印である。

尚、この竈の燃焼部には赤煉瓦とほぼ同サイズの耐火煉瓦もあった。サンプルを持ち帰ることができなかつたが、写真から上下面に格子目があり上面中央に「三石耐火煉瓦株式会社」の刻印を持つものと判断できる。ただこれには責任印はなかつたようである（後述の第39図内に模式図として表示する）。

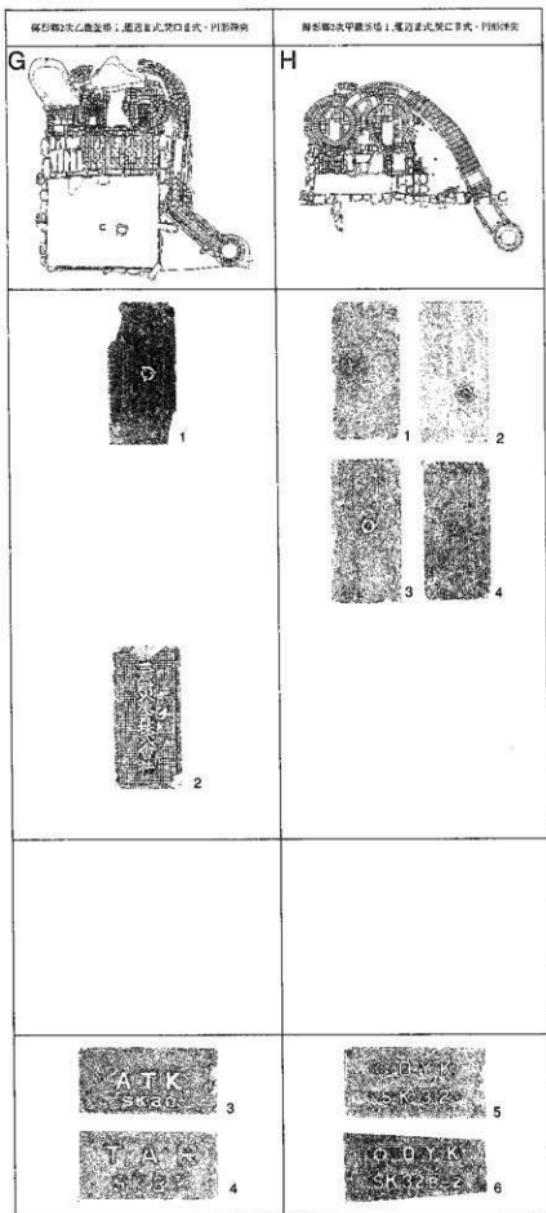
第42図 瓮場の構造変化と使用煉瓦（3）

(2) 煙道と焚口との対応関係
検討の対象とする各釜場の煙道と焚口を見ると、煙道の短いⅠ・Ⅱ式は焚口Ⅰ式と対応し、煙道が長くのびるⅢ式は焚口Ⅱ式と対応することがわかる。また煙道Ⅱ式の西郷第4次調査の釜場1が焚口Ⅱ式である事は、煙道Ⅰ式・焚口Ⅰ式(B)→煙道Ⅱ式・焚口Ⅰ式(C)→煙道Ⅱ式・焚口Ⅱ式(D)→煙道Ⅲ式・焚口Ⅱ式(E~H)への変遷を推測させる。

このように考えると、釜場の構造変化(煙道、焚口及び煙突)と使用された煉瓦の時期的变化はほぼ一致することが理解されよう。尚、窯に使用される耐火煉瓦の量的及び使用箇所の変化は、燃料の変化(薪・石炭から重油へ)、火力の増加と対応することが予想されるが、後世の破壊が及ぶもののが多く今回は検討しない。

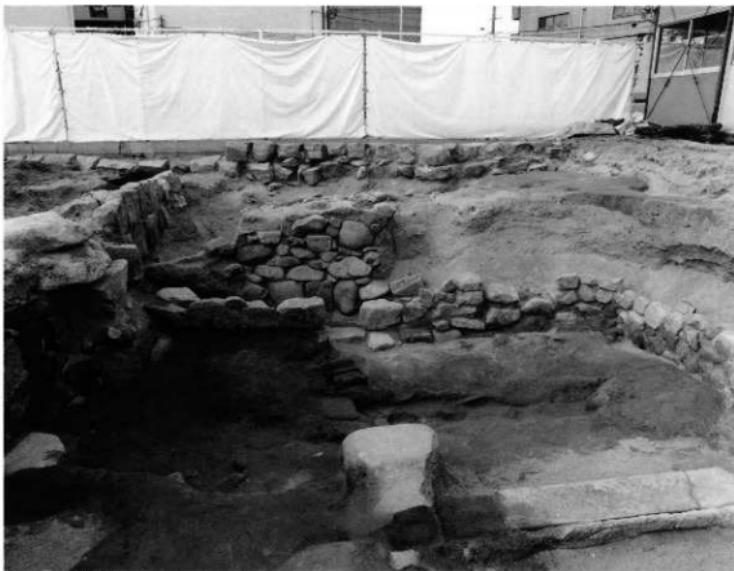
I・II期釜場西壁（東から）

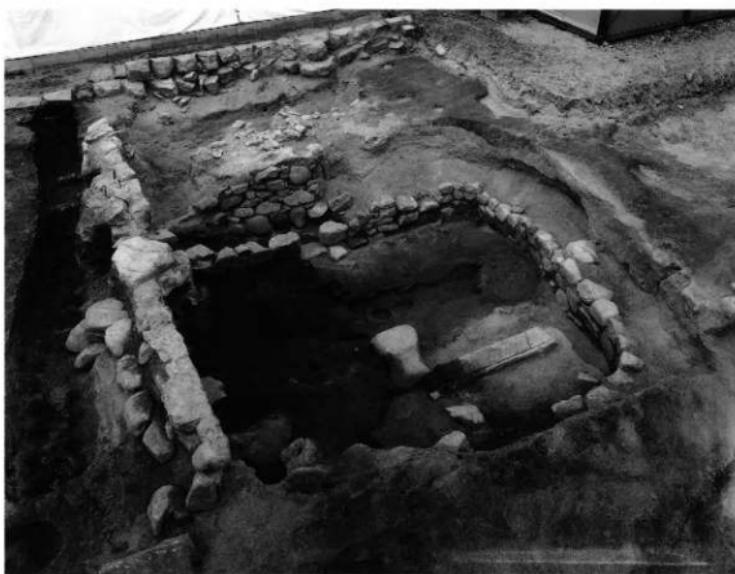
I・II期金場（南東から）

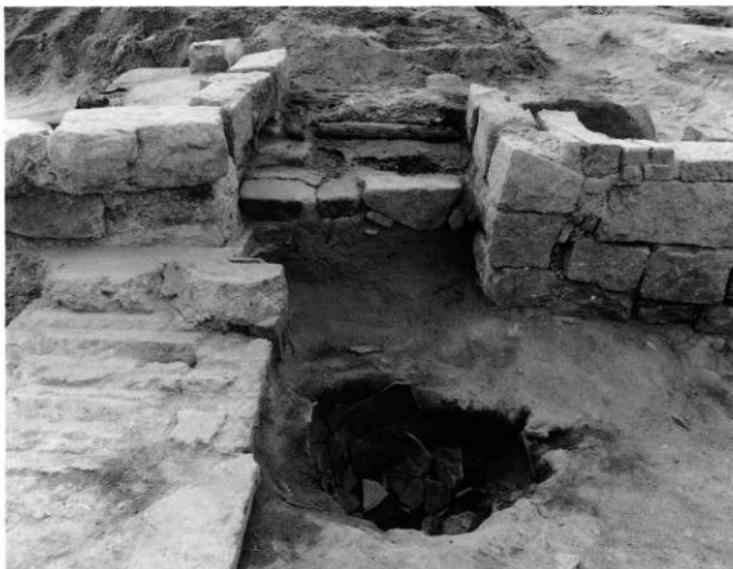
III期槽場垂壺（東から）

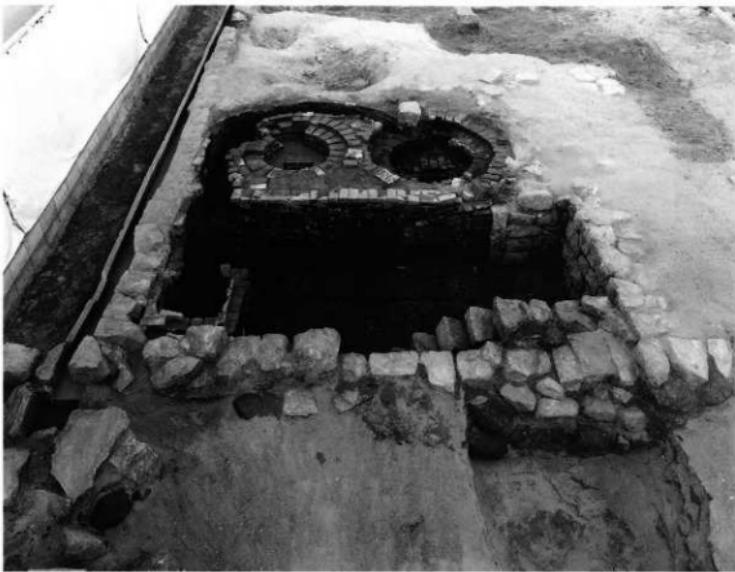
Ⅲ期釜場（南から）
