藤原宮 大極殿院の調査

飛鳥藤原第 198 次調査 現地説明会資料

(社) 国立文化財機構奈良文化財研究所 都城発掘調査部

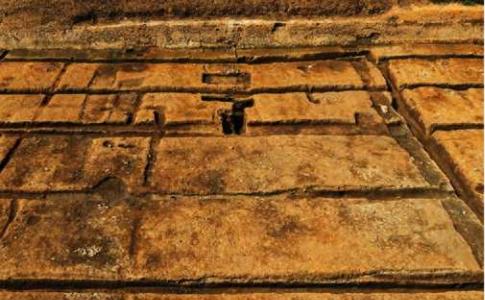
調査区東寄りの上層礫敷（南から）

※運河の埋立範囲を中心に礫敷が残る

礎敷 調査区南部で内庭の整備にともなう礎敷を確認しました。礎敷は2回にわたりて施されており、最初の礎敷は内庭の中央部のみに施工されたようです。

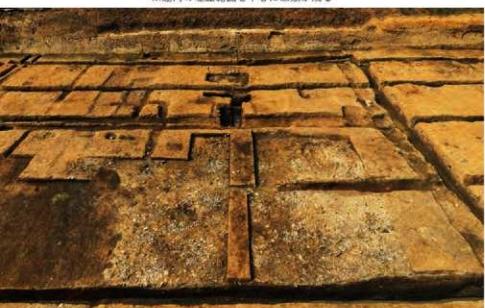
調査区東寄りの下層礫敷（南から）

※運河を埋め立てた部分が大きく地盤沈下する

藤原宮造営以前の遺構 藤原宮の造営に先立って設けられた朱雀大路とその東西側溝、藤原宮造営の資材搬入のための運河を確認しました。運河を埋め立てた部分は、大きく地盤沈下をおこしています。

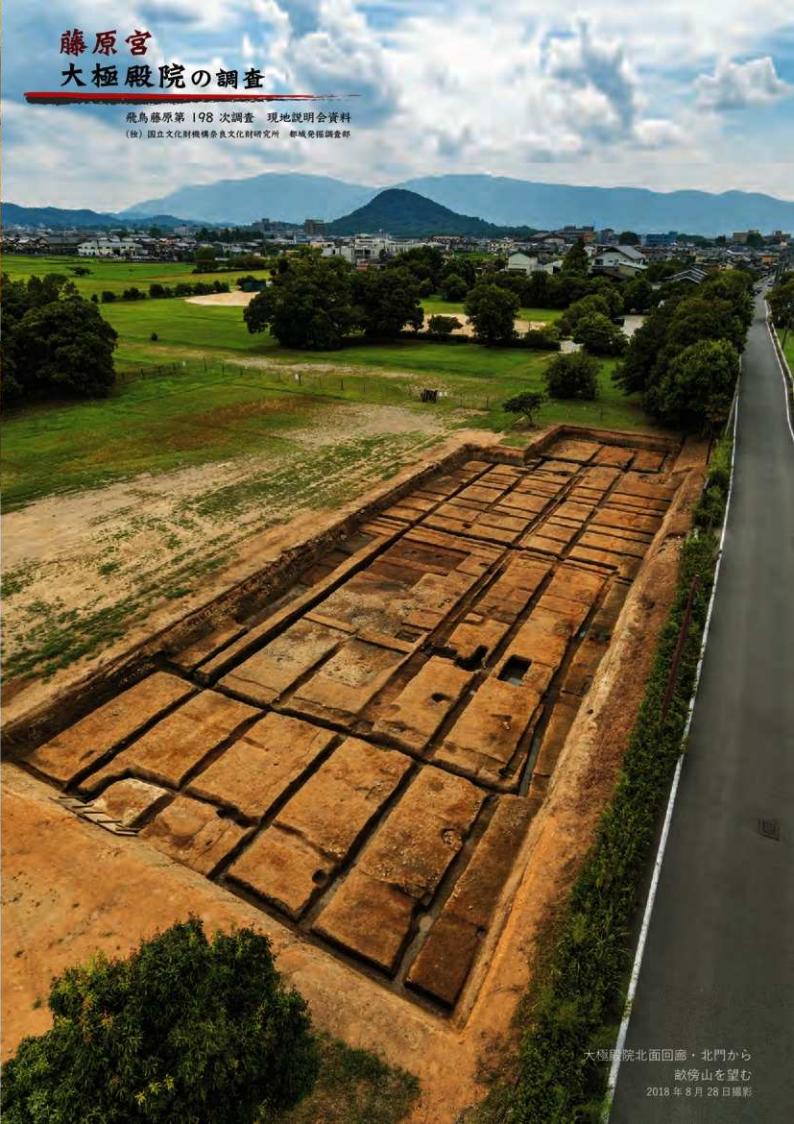
調査区西寄りの磁石据付痕跡

※据付穴内に根石がよく残る

北面回廊・北門 棟通り筋と南側柱筋の礎石付痕跡12間分（23基）を検出しました。礎石はすべて抜き取られていますが、礎石を据えるための穴と根石が残存します。柱間寸法は、桁行約4.1m(14尺)、梁行約2.9m(10尺)ですが、藤原宮の中軸線が通る中央間のみ16尺となります。北門は、中央間を他よりも2尺広げて出入口としていたようです。また、中軸線から昨年度に検出した東面回廊の棟通りまでの距離は約58.3m(200尺)となり、北面回廊の東西幅は400尺に復元できます。

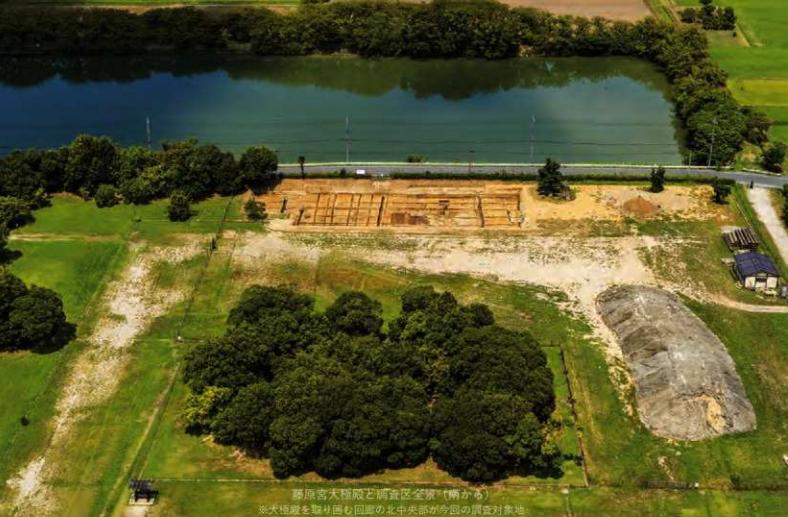
藤原宮大極殿院調査区全貌（晴から）
※大極殿を覆い包む回廊の北中央部が今回の調査対象地
