根 来 寺 坊 院 跡

1994. 3

和歌山県教育委員会
財團法人 和歌山県文化財センター

1. 本書は、国庫補助事業、平成5年度根来寺坊院跡発掘調査の概要である。
2. 発掘調査は、財団法人和歌山県文化財センターが、和歌山県教育委員会より受託を受け、実施した。
3. 調査組織については下記のとおりである。

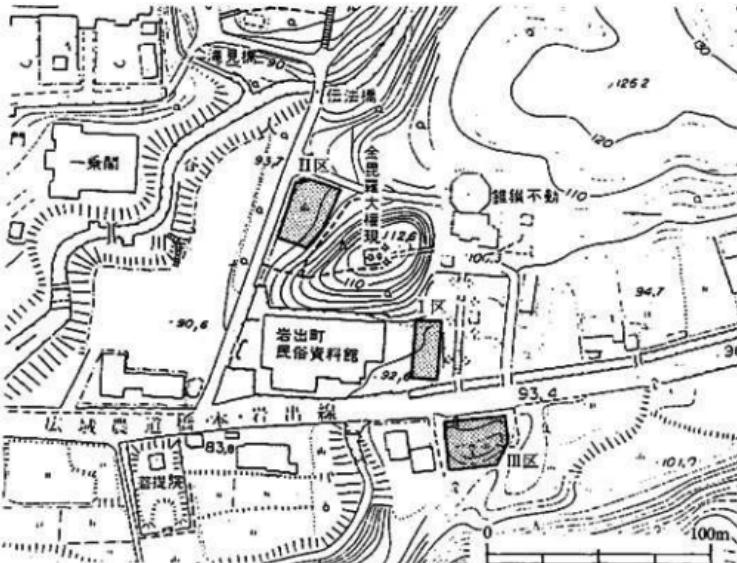
第2図 調査区位置図

この蜜蔵院の具体的な位置については不明であるが、古絵図などから現存の不動堂の南側周辺一帯と考えられるものである。このため今回の調査では下図に示すようにこの地域に3ヶ所の調査区を設定し調査にあたった。

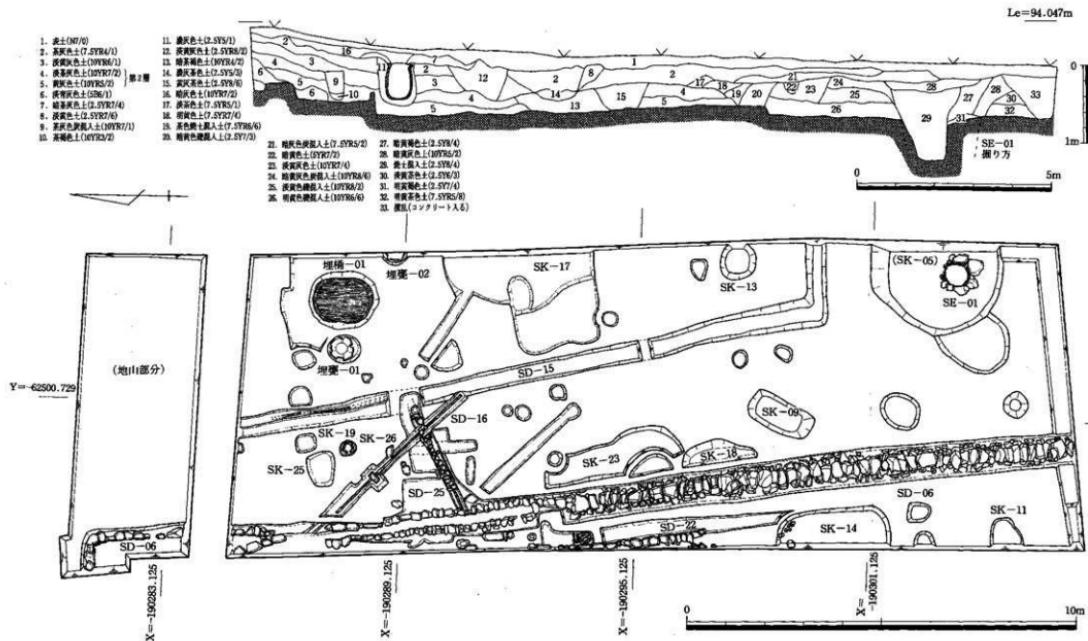
第4図 I区造構平面図・東壁土層図

今回の調査においては、中世の残りは悪く、15世紀代の遺物を含む包含層を確認したものの中世前半、13世紀代まで遡る瓦器などの遺物については皆無の状態であった。また、中世の遺構としては石組の井戸のみで、その他はすべて近世、それも18世紀中頃以降の新しい時期のものであった。

は蓋石を被せており、暗渠となっていたもようである。全体に石も大きくしっかりと造りで、一見中世のものと思われたが、溝内の最下層の砂質土から近世の遺物が出土している。なお、この溝は北側の山裾部では直角に西側に曲がっていくことを確認している。その他、溝には幅40cmほどの素掘りのもの(SD-15)や10cm前後の石を投げ入れた暗渠排水(SD-25)がある。これらの溝についても、出土遺物から近世のものと判断される。

また、上水道として使用されていたと思われる竹製の導水管を2条検出した(SD-16・19)。この竹製の導水管は、枕と称している木製のジョイントにより竹をつないでいくもので、これまでの山内の調査でも多く検出されている。奈良県などでは中世まで遡るものも確認されているようであるが、根来寺においては近世以降に出現する遺構といえ、本例についても近世のものである。

建物については、具体的に復元することはできなかつたが、柱跡と考えられる根石のつまつた土坑(SK-25など)をいくつか検出しており、この付近に建物を想定することができよう。

a. 第1層出土の遺物 第1層としているのは、表土直下から近世の遺構面までの厚さ30cmほどの包含層である。実際には、土層図にも示したように、複雑な堆積状況をなしているが、ここでは一括して取り上げた。この層には、中世の遺物も若干まじっているが大部分が近世のものである。このうち(1)は、伊万里の染め付けの瓶である。(2・3)も伊万里の製品で、体部には草花文が描かれている。いわゆるくらわんか茶碗と称されているものであり、時期的には18世紀中葉から末にかけてのものであろう。(4)は唐津の刷毛目文様の皿である。茶灰色の釉が体部下半まで浸けがけされており、内底部は蛇の目状に削りとられている。(5～7)は灯明皿で、いずれも淡黄色の釉が内面に施され、細かな貫入が入っている。焼成は良く、半磁器質である。(8～13)も灯明皿であるが、これらは土師質で、内面のみ特色を呈し、ニス状の透明釉が施されている。

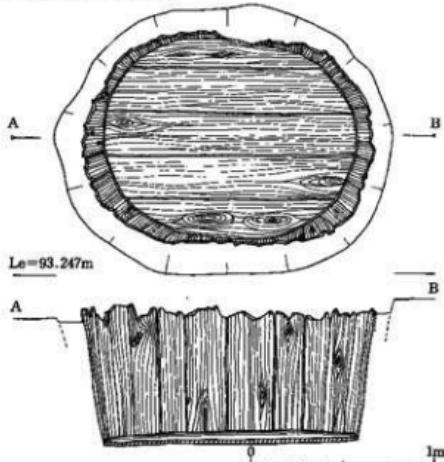
第5図 埋桶実測図

埋桶は長径1.6m、短径1.2mの楕円形で、深さは確認規模で約70cmを測る。板材の厚さは3cmと厚く、材質は松と思われる。埋土の最下層には30cmにわたって粘質の灰黒色土がみられ、この中から瓦のほか19世紀前半のものと考えられる磁器片が何点か出土している。用途については不明だが、この埋桶の傍らで同時期のものと思われる埋甕が検出されており、あるいはこれとセットをなす可能性も考えられよう。

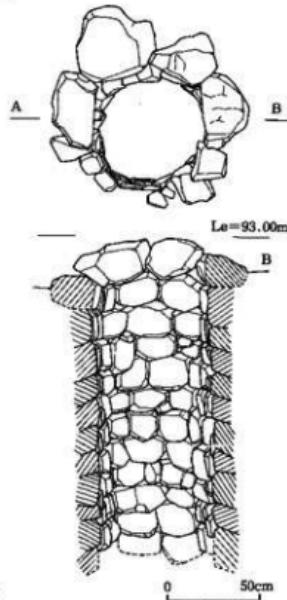
第6図 SE-01実測図

石組の井戸(SE-01)は、直径60cmとやや小振りのもので、使われている石も最上段のものを除けば15cm前後と小さく、これらの石はほぼ垂直に積み上げられている。中は中空状態であった。涌水と狭小なため最深部まで調査できなかったが、確認規模で深さ2.5mを測る。遺物はまったく出土していないが、近世の瓦溜めにより北側の一部が埋められることや、検出面が近世の遺構面より一段低いことなどから中世、天正の兵火以前のものと考えている。

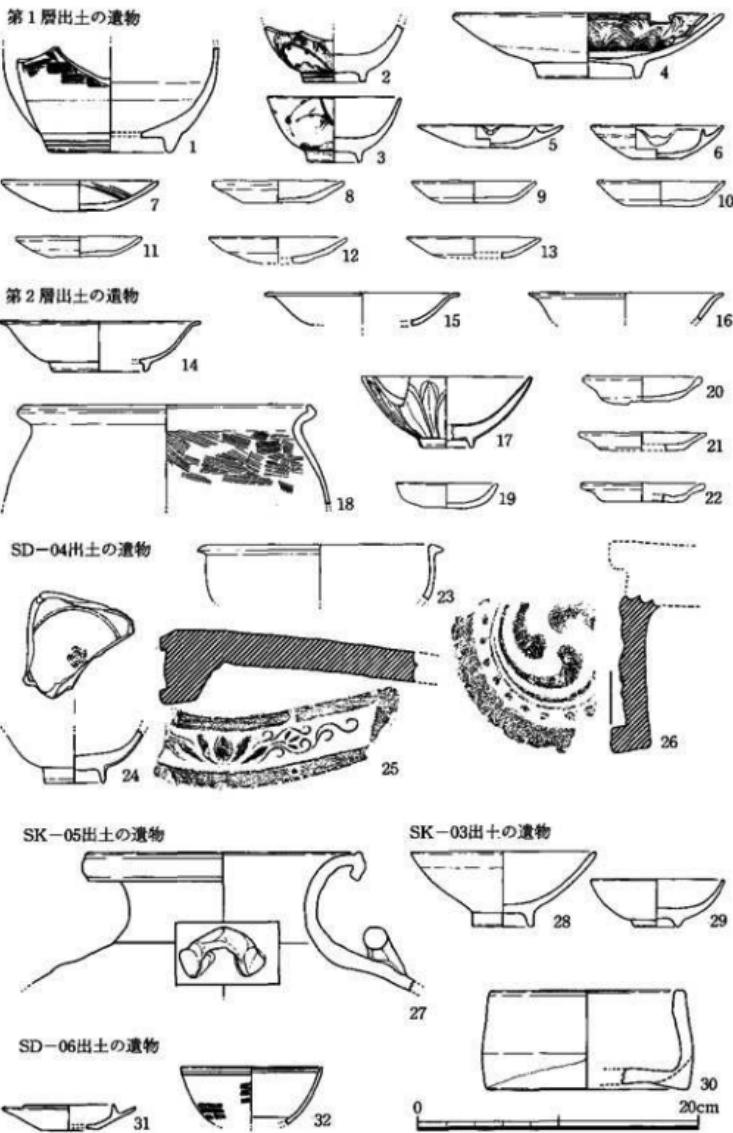
第7図 I区出土遺物実測図

b. 第2層出土の遺物 第2層としている包含層は、黄灰色のよく引き締まった土で、この層からは近世の遺物はまったく出土しておらず、量的には少ないもののすべて中世のものである。(14～16)は、いずれも中国製の白磁の皿である。色調はやや灰色味を帯びた白色を呈しており、一部に釉切れが見られるなどやや粗雑な感がある。

(17)は中国製の青磁の碗である。口径12cmほどとやや小振りのもので、全体に草緑色の釉が施されており、疊付け部のみ釉を削り取っている。体部外面には粗い片切彫りにより蓮弁文が施されている。(18)は土師質の鍋となるもので、口縁部は「く」の字状に外反し、端部を丸く納めながら斜め上方に引き出している。口縁部付近はていねいなナデ調整、内面には横方向のハケ調整が施されている。全体に茶褐色を呈し、体部外面には煤の付着が認められる。(19～22)は土師質の皿で、このうち(19)は体部から口縁にかけて内湾気味に立ち上がるタイプのものであり、その他のものは口縁端部がヨコナデにより肥厚している。後者のタイプの皿は16世紀の根来寺においてもっとも普遍的なものといえる。

c. SD-04出土の遺物 (23)は国産陶器の鍋である。淡い灰緑色を呈する。(24)は伊万里の染付け青磁である。内底面には團線が巡り、中心部にはコンニャク印判による簡略された五弁花が押されている。18世紀中葉の製品であろう。(25・26)はともに近世の軒丸、軒平瓦である。

d. SK-03出土の遺物 (28)は肥前系の陶器の碗である。淡い枇杷色のガラス質の釉がかけられており、内底面に3箇所の目跡が認められる。(29)は伊万里の白磁の皿で、内底面の釉は蛇の目状に搔きとられている。(30)は備前の水差しである。

e. SD-06出土の遺物 (31)は半磁器質の灯明皿である。(32)は染付けの碗で、体部に算木の文様が施されている。胎土および釉から瀬戸の製品の可能性を考えている。

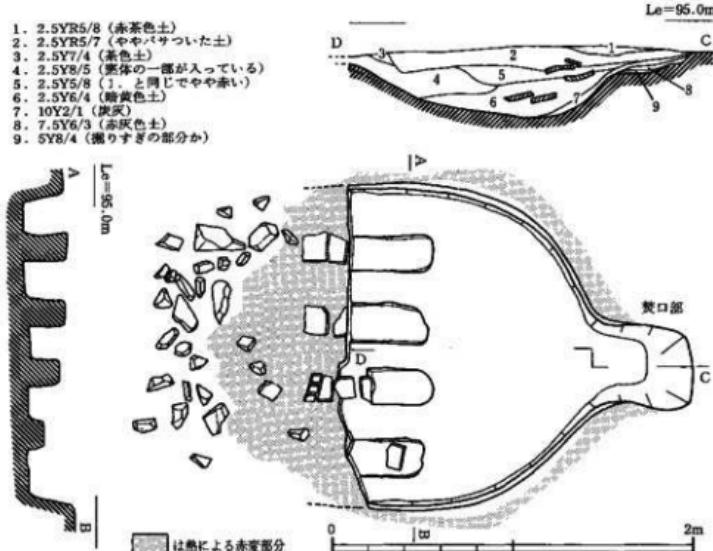
第8図 瓦窯実測図

このうち特筆すべき遺構としては瓦窯があげられよう。これまでの長い調査の中で窯跡が検出されたのは、本例が初めてのことである。この窯は幅約1.8m、長さについては焼成部が削平されているため不明だが、おそらく3.5mほどの規模になるものと思われる。焚口部は、幅約40cmほどで、燃焼部は、一段低くなっている。焼成部に向かって斜めに立ち上がりしていく。分炎柱は、幅20cm、4列の構造となっており、これらは粘土と瓦を交互に積み重ねて作られている。壁面も粘土が貼られているが、窯内の熱により厚さ3cmほどにわたって瓦状に固く焼き締まっている。さらにその外側も熱により赤く変色している。削平された焼成部と考えられる部分には10cm前後の角礫が散らばっているが、これらの石

- 1. 2.SYR5/8 (赤茶色土)
- 2. 2.SYR5/7 (ややバサついた土)
- 3. 2.SY7/4 (茶色土)
- 4. 2.SY8/5 (全体の一部が入っている)
- 5. 2.SY5/8 (1. と同じでやや赤い)
- 6. 2.SY6/4 (暗黄色土)
- 7. 10Y2/1 (灰灰)
- 8. 7.5Y6/3 (赤灰色土)
- 9. 5Y8/4 (擦りすぎの部分か)

は窯を造るにあたって地面を掘り込んだ後、防温のため意識的に置かれたものと考えられよう。時期的には、出土している瓦から近世のものと判断される。また、単独で存在することや、規模が小さいことなどから差し替え用の瓦を焼いた臨時の窯であったものと考えている。

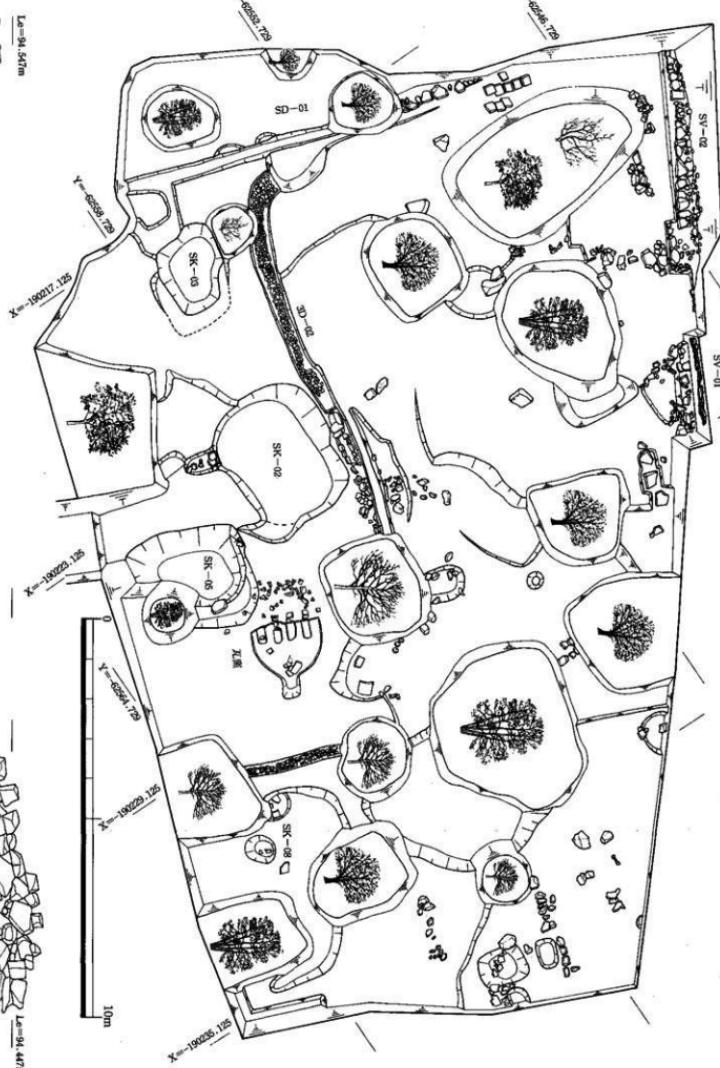
第9図 11区道路平面・石植実測図

SK-08 調査区東南隅、前述の瓦窯の焚口付近で検出した径3m、深さ60cmほどの不整形の土坑である。図版8-2に掲載した写真のように、この土坑からは瓦片がまとまって出土しており、この中に窯体の一部と思われるものもまじっていることから瓦窯の灰原と考えられよう。

SK-02 3m×2mほどの隅丸の方形を呈し、深さは50cmほどを測る。北東隅近くに幅50cm、長さ60cmほどの突き出た部分があり、この部分と本体部とは15cm前後の石を積んで仕切られている（図版8-1参照）。土坑の壁は、かなりの高温により長時間熱せられたもようで赤く変色している。埋土は、炭を含む焼土がぎっしりとつまっている状況であった。この中からは天正の兵火に係る時期の遺物がまとめて出土している。

SV-01・02 ともに調査区の東端で検出した石垣である。山際に沿って造られているところから両者とも敷地の東側を画する石垣であったと判断されよう。ただ両者は方向がわずかにことなっており、時期のちがうものと考えている。若干手前に築かれているSD-01の覆土に天正の兵火によると思われる焼土がまじっており、近世の遺物をまったく含まないことからこれを兵火に係る時期、SD-02はそれ以前のものと解している。

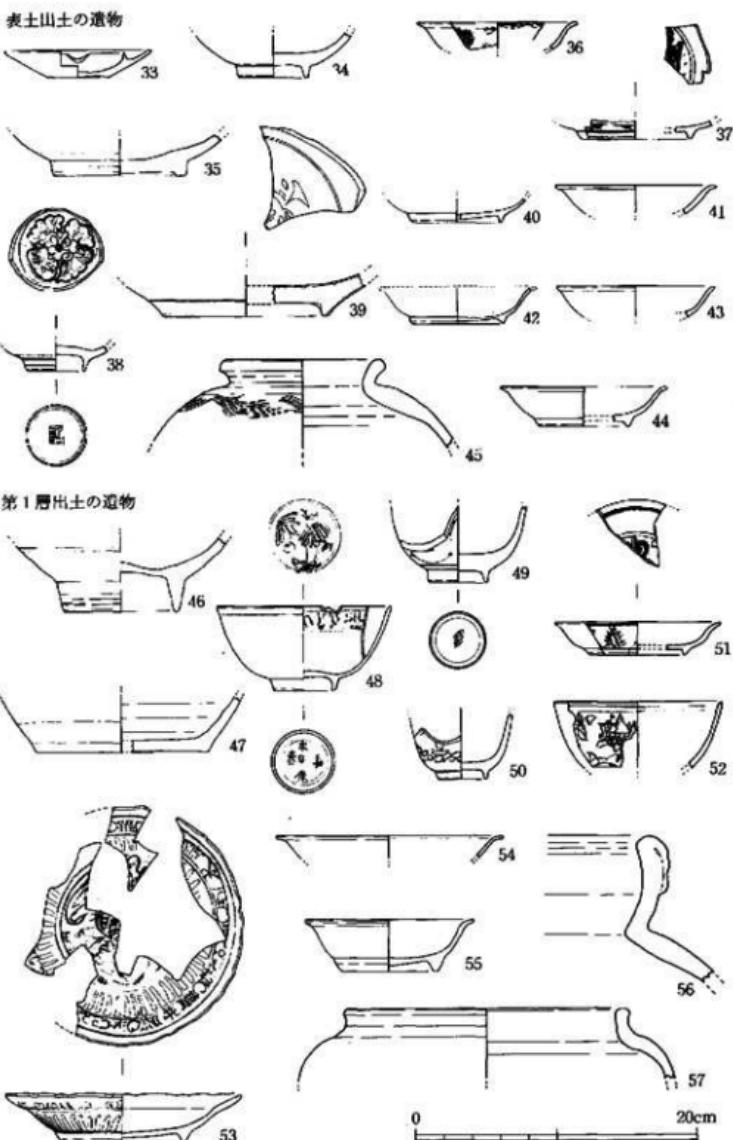
第10図 II区出土遺物実測図(1)

a. 表土出土の遺物 表上からは近世の遺物もいくらか出土しているが、大部分は中世、16世紀後半の遺物であった。このうち近世のものとしては、(33)の灯明皿、(34・35)の陶器の碗、大皿がある。灯明皿は半磁器質の非常によく焼き締まったもので、淡黄色の釉が内面と口縁端部下半までかけられている。碗(34)は唐津の製品で、灰白色の釉が厚くかかり、内底面のみ蛇の目状に釉が削りとられている。

(36・37)は中国製の染付けの皿である。(1)縁部が外反するタイプで、16世紀後半のものといえよう。(38)も同じく中国製の染付けである。底部のみの出土であるが、おそらく碗となるものと思われる。底窓の中心部がやや上げ底気味に盛り上がっている。(39)は中国製の青磁の盤である。淡草緑色の釉が厚くかかり、外底部の高台付近の釉が幅2cmほどの広さで輪状に削り取られている。(40~44)は中国製の白磁の皿である。(45)は備前の臺で、

b. 第1層出土の遺物 第1層についても表土と同じように中世の遺物が主体であるが、わずかに近世の遺物がまじって出土している状況であった。(46)は唐津の製品で鉢になるものと考えている。高い高台をもち、暗緑色の釉が内面と外面の高台近くまで施されている。

染付け製品(48~53)は、中国製のもの(48・51・52・53)と国産のもの(49・50)に大別できる。前者は中世の製品であるが、後者は近世のものである。国産のものでは、(49)は伊万里の製品であるが、(50)は胎土や釉の発色状態などから瀬戸の製品と考えられる。

(54・55)は中国製の白磁の皿である。前者は通例のものといえるが、後者は緑灰色を呈し、焼成も甘い。また、高台も通例のものに比べて幅が広く、全体にぼてっとした感じである。おそらく中国でも南部の窯で生産された製品かと思われる。(56・57)は備前の大甕・広口の壺である。ともに16世紀代の製品といえよう。

c. SK-02出土の遺物 前述したように本土坑は天正の兵火によると思われる焼土により埋まっていたもので、出土遺物が多く、時期的にも安定した様相を呈するものといえる。このうち(58・59)は、中国製の染付けの皿である。体部から口縁部にかけて内湾気味に立ち上がるタイプで、16世紀でも後半の製品といえよう。(60)は中国製の白磁の皿である。灰白色を呈し、疊付け部に砂の付着が認められる。

(61)は瀬戸の褐釉の広口小壺である。内面と外面体部下半まで黒緑色のガラス質の釉が施されている。胎土は灰色のややバサついた土である。(62~65)はいずれも備前の製品である。このうち(62)は灰色を呈し、ややナデ肩で、体部下半を欠くがおそらく櫛描きによる文様などは施されていないものと思われる。(63)は肩部に櫛描きによる粗い波状文が施されている。頸部は短く直立気味に立上り、口縁部は丸くやや外に開き気味に納めている。(64・65)は鶴首徳利で、(64)は灰色だが、(65)茶色を呈し、暗黄色の胡麻釉がかかっている。(66~68)は土師質の皿である。赤橙色を呈し、胎土にはクサリ礫が少量含まれている。(69)は型抜きによって造られている泥仏である。この種のものはこれまでの調査においても何点か出土している。(70)は泥岩で、加工痕があり、おそらく硯であったものと考えている。(71)は銅製品で、装飾品の一部と考えられるが全体は不明である。

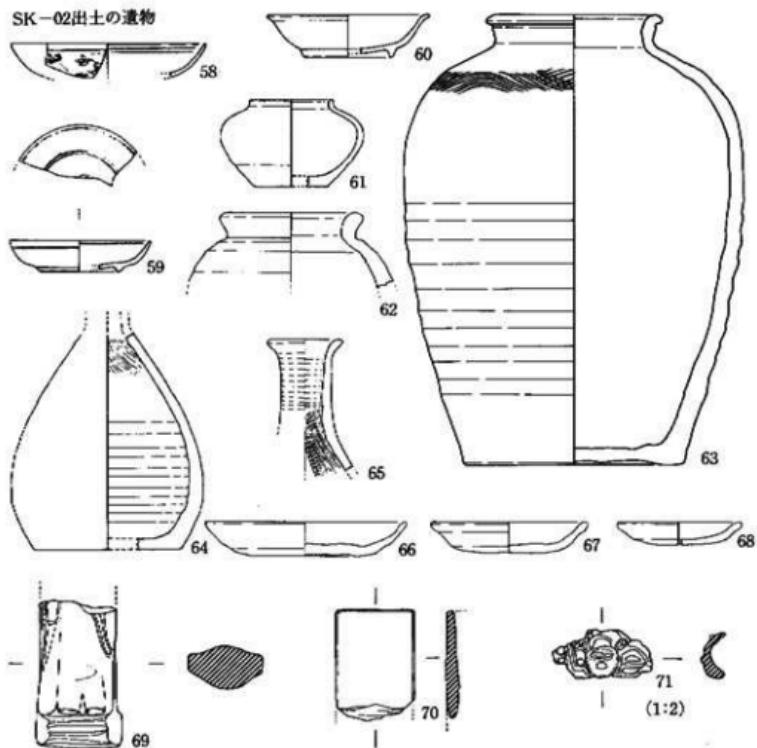
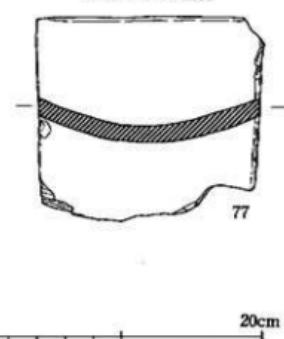
第11図 II区出土遺物実測図(2)

d. SK-03出土の遺物 (72)は中国製の染付けの皿である。(73)は銅製品であるが、その用途については不明である。

e. SK-05出土の遺物 丸瓦の瓦頭部の裏側に簡単な三足を取り付けた製品である。道具瓦の可能性も考えられるが、作りが極めて雑であり、鍋敷などに転用することを目的として焼かれたものではないかと思われる。5個体ほど同じものが出土している。

f. 瓦窯出土の遺物 (77・78)はともに平瓦で、茶灰色を呈し、焼成はやや甘い。

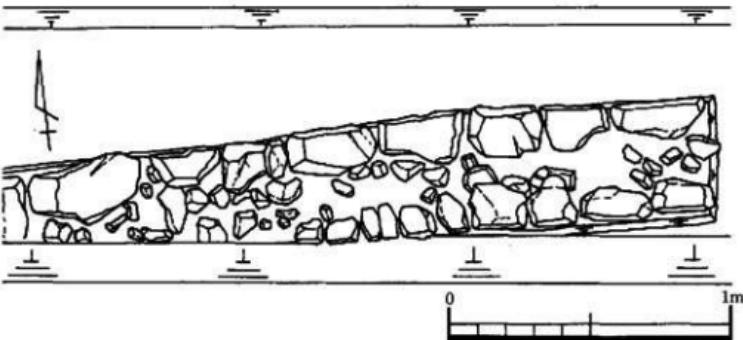
第12図 土塀基礎実測図

調査区にひっかかるかたちで、東西方向に延びる土塀の基礎となる石積みを検出した。この土塀の基礎は、幅約50cmを測り、高さ約20cm、石で一段分が残っていた。長さについては6mを確認しているが、その延長方向に設けたトレンチでは痕跡すらも確認できなかつたことから、この土塀は屏風地などを囲繞するものではなく、限られた部分の目隠的な役割を担っていた短かなものと考えている。

基礎となる石もやや不揃いで、作りも雑な感がある。基底部の乗っている土から近世の遺物が出土しており、この土塀は18世紀以降の造作と判断される。また、検査面は隣接する他の肩のレベルより一段低い。

池との関連について言えば、直交して設けたトレンチの土層の観察からも池はこの土壌よりさらに新しい時期ものと考えられる。

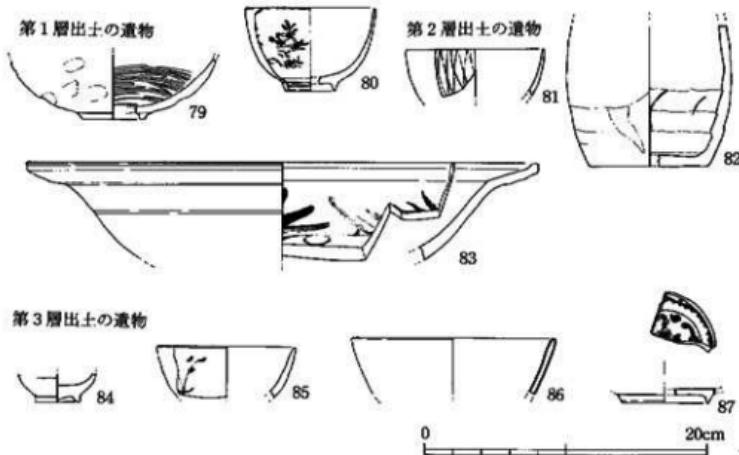
第13図 III区出土遺物実測図

a. 第1層出土の遺物 (79)は瓦器碗である。体部内面に幅1mmほどの暗文がまばらに施されている。高台は低く、断面台形状を呈している。13世紀中頃のものと考えられよう。(80)は瀬戸の染付け碗である。体部に明るい発色により草花文が描かれている。

b. 第2層出土の遺物 (81)は伊万里の染付け碗である。体部には一重の網目文が描かれている。(82)は陶器の壺で、粘土紐を巻き上げて作っている。(83)は唐津の大皿である。

c. 第3層出土の遺物 (84)は瀬戸の染付けの小杯である。(85)は伊万里の染付け碗で、底部に草花文が描かれている。(86)は中国製の青磁の碗である。淡い緑色を呈し、無文である。(87)は中国製の染付けの皿である。口縁部が外反するタイプと思われる。

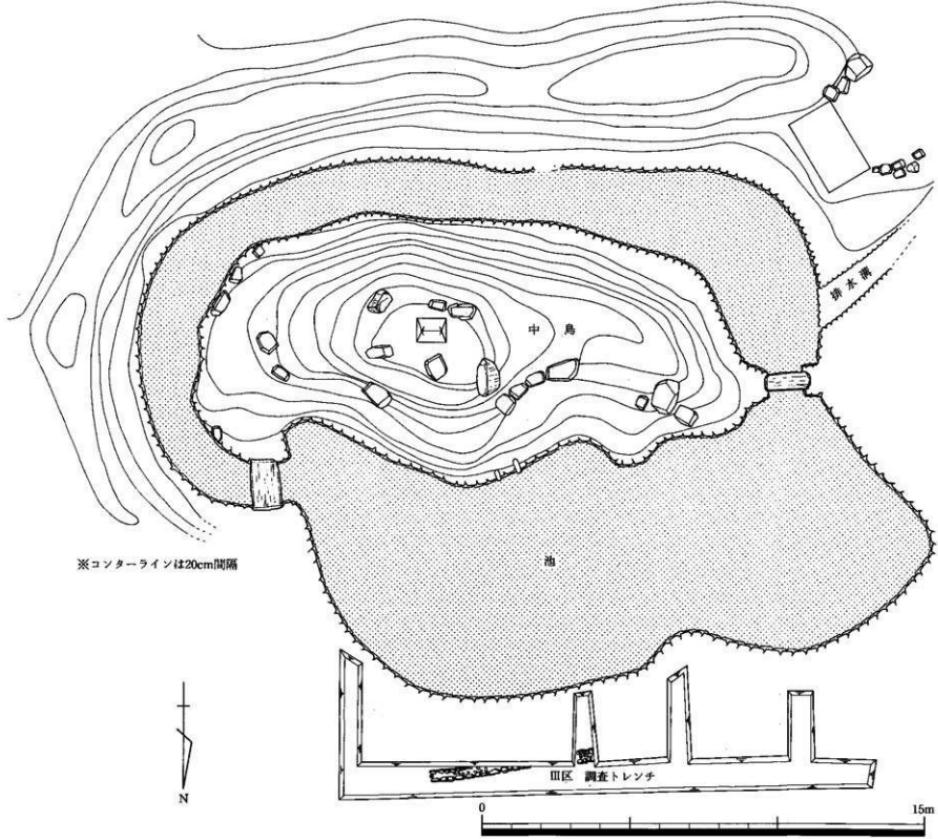
第14図 III区池平面実測図

なお、池については、第15図として掲載したように平板測量によりその概要を記録した。それによれば、池は東西約27m、南北約19mを測る不整形な長楕円を呈し、その中に東西約20m、南北約9mの中島を配している。この中島には東側と北西隅から渡れるように片岩の延石によって架橋されている。中島の頂部は池の護岸の最上部から2mほどの高さを有し、現在ではこの部分に小さな祠ふうの社を祭っている。

従来、この池についてはその形態・外観から中世、室町時代までさかのぼる可能性が考えられていたが、今回の調査で見る限り再考の必要があろう。事実、根来寺の中世の様相を伝えているという占絵図、さらには近世の様相を描いた絵図にもこの池はまったく描かれていないわけで、その意味ではこれらの絵図は調査結果に整合するものと言えよう。

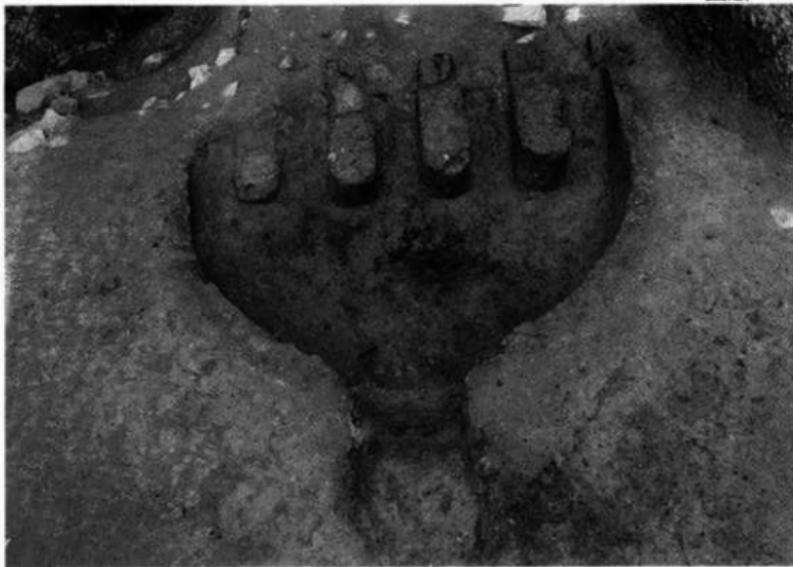
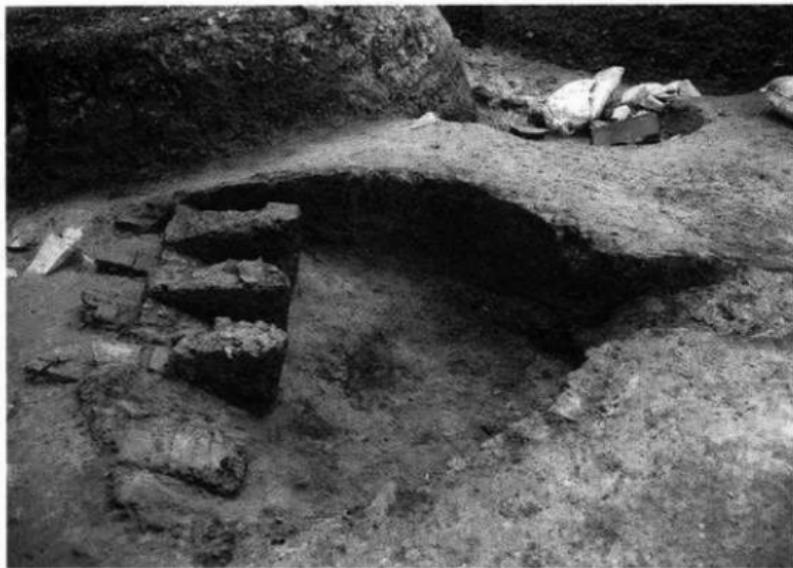
1. II区 瓦窯（南から）

2. II区 瓦窯（西から）
