# 兵庫津遺跡 第62次発掘調査報告書

2017年

神戸市教育委員会

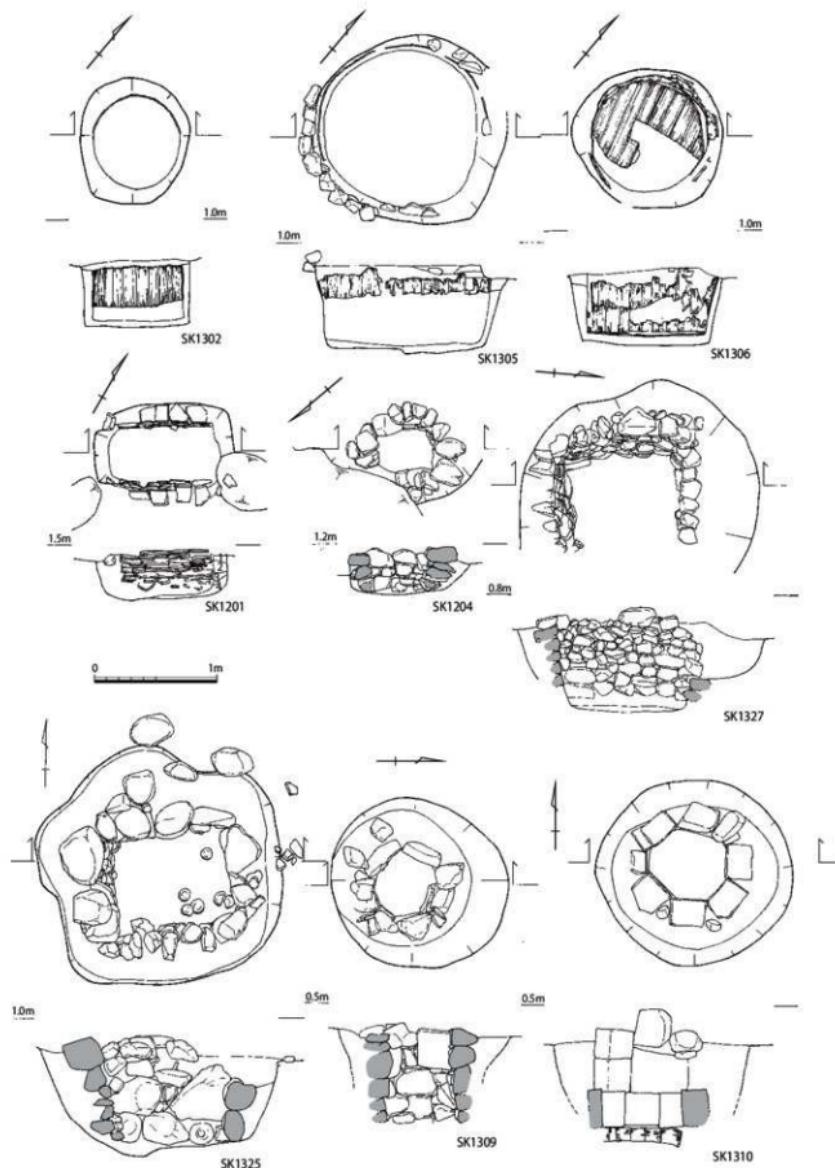
図31 新町地区 第Ⅲ期 遺構平・断面図  
(SK1203・1204・SK1302・1305・1306・1325・1327・SE1309・1310)

西0.9m、南北0.7m以上の方形の平面形をした石組みである。石組みは10~30cmの石を中心として7~8段程度が積まれている。石積みは密であるがとくに面を取るなどの加工は施されていない。底部は素掘りのままである。

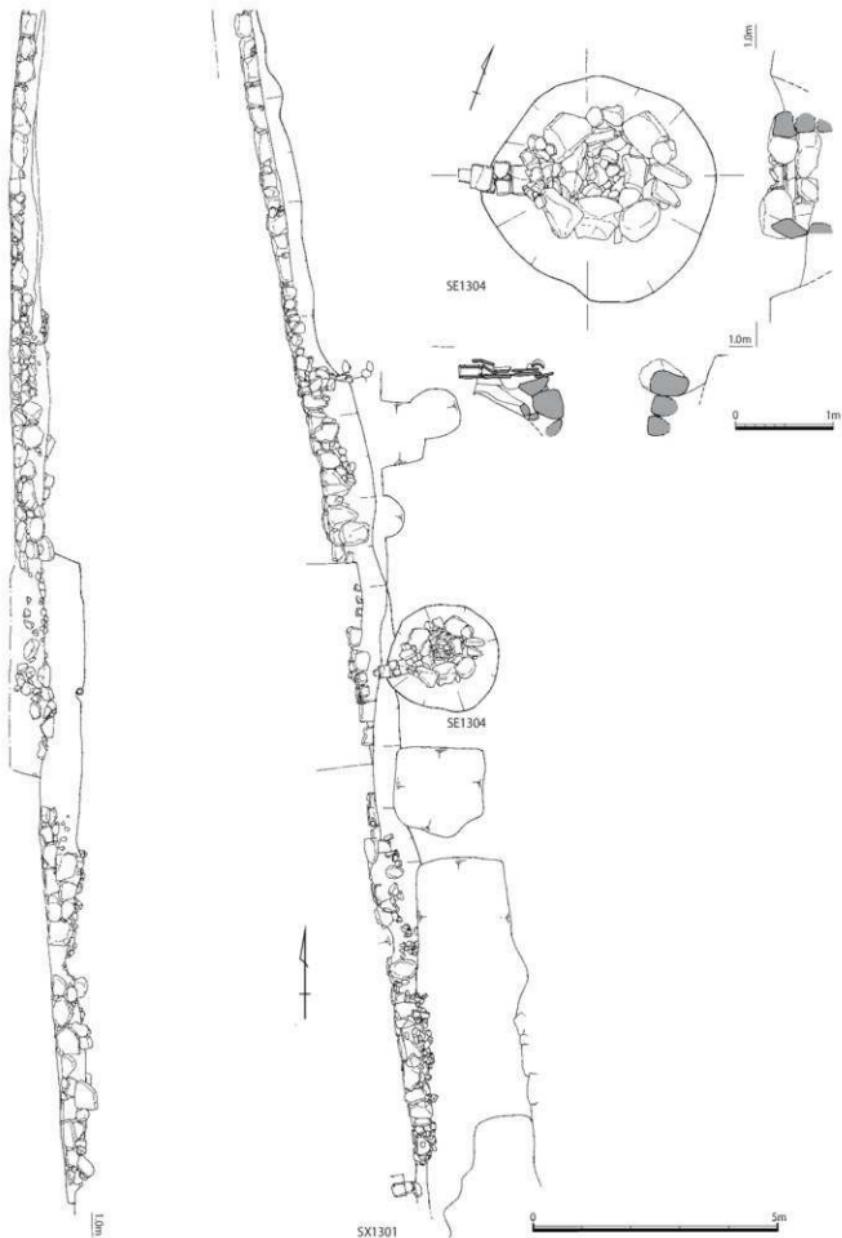
図33 石列SX1301・石組井戸SE1304平・立面図

SE1304 内径0.9mの規模をもつ自然石を利用した石組みの井戸と似た構造をもつ遺構である。石組みが段々と狭まっていき1.2m下の底部には、人頭大の石が敷きつめられている。また、西側の上部に瓦質の管や雁振瓦などを打ち欠いて使用した導水施設が西に向いて取り付く

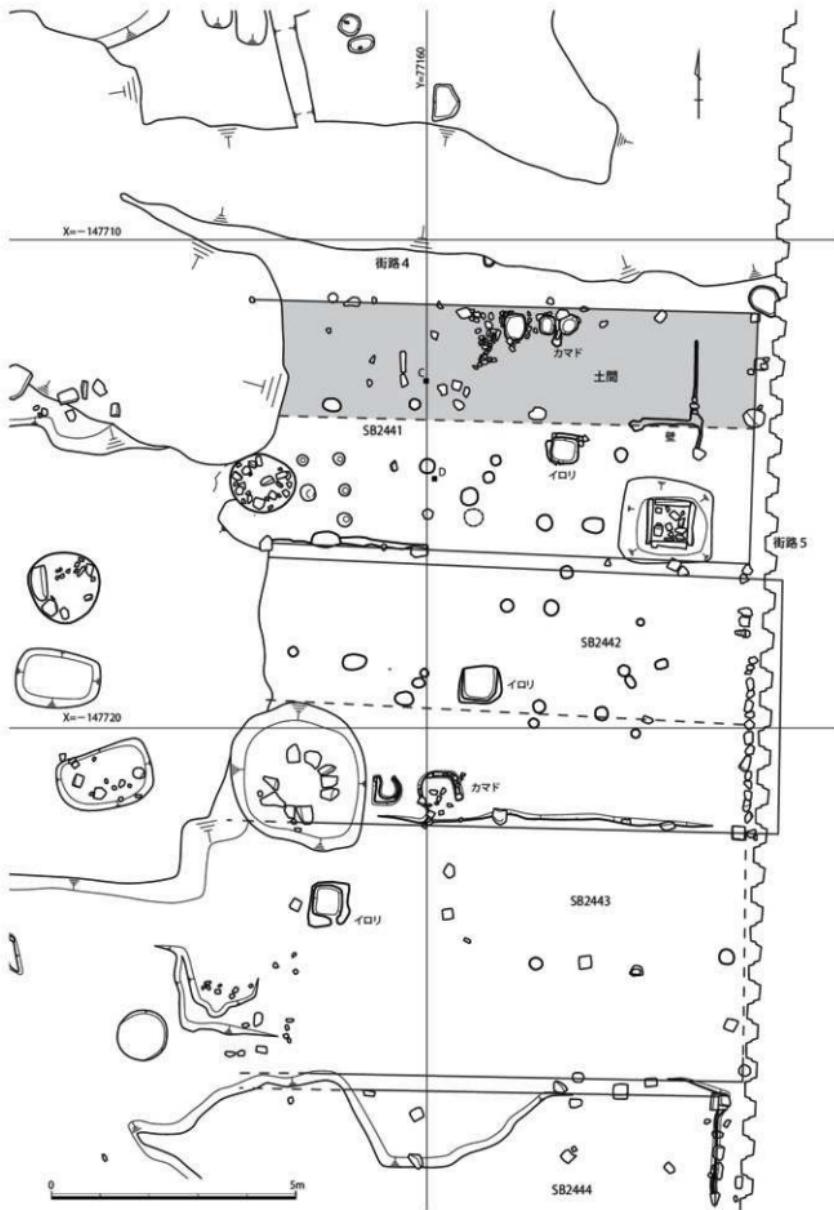
図51 第三期(古) 町屋群I(北部) 平面図

C : キャスボル位置 (SB2441土間)  
D : キャスボル位置 (SB2441床)

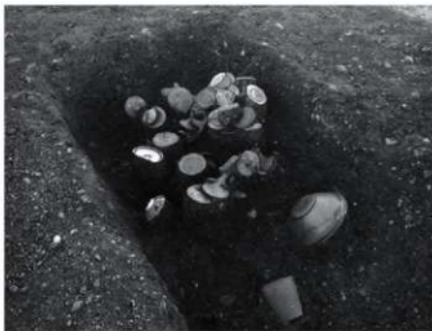
写真40 SK3101遺物出土状況

した皿や小型壺などの多量の灯明具と産地不明の擂鉢や焼塩壺などが良好な状態で出土している。出土状況から一時期に廃棄されたものと考えられる。

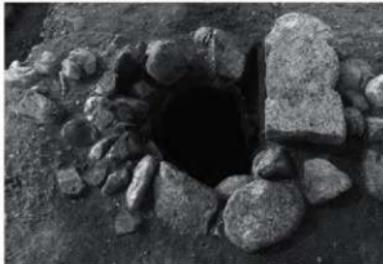
写真88 SE3201

られた石組井戸である。直径1.1m程度の円形を呈し、上層には直径10~30cm程度の円礫を2段ほど円形に積み、その中に直径40cm程度の桶を設置している。桶板の大きさ長さ40cm前後、幅10cm、厚さ2.0cmを測る。桶の底には特別な構造はなかった。北側には円礫の代わりに1辺10cm、長さ60cmの角材を置き、半裁五輪塔表面を下にして設置している。半裁五輪塔は、空輪と地輪部が欠損した状態で使用されていた。

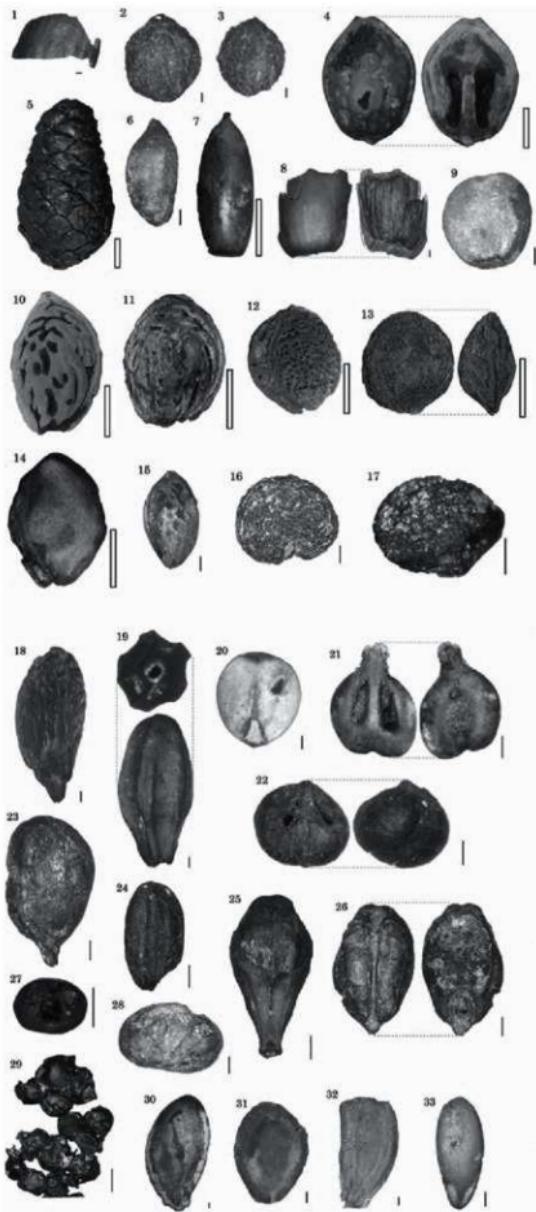
写真110 兵庫津遺跡第62次出土大型植物化石

1. カヤ、種皮破片(Z区-24)
  2. ヤマモモ、核(Z区-46)
  3. ヤマモモ、核(Z区-15)
  4. オニグルミ、内果皮半分(Z区-18)
  5. クロマツ、球果(Z区-32)
  6. マツ属複維管束胚属、種子(Z区-98)
  7. コナラ、果実(Z区-32)
  8. コナラ属、果皮破片(Z区-19)
  9. ムクノキ、内果皮(Z区-93)
  10. モモ、核(Z区-32)
  11. モモ、風化核(Z区-9)
  12. ウメ、核(Z区-32)
  13. アンズ、核(Z区-9)
  14. スモモ、核(Z区-32)
  15. サクラ属、種子(Z区-32)
  16. マツザサ、種子(Z区-96)
  17. サンショウ、内果皮(Y区-27)
  18. ナツメ、核(Z区-25)
  19. センダン、核(Z区-46)
  20. ナンキンハゼ、種子(X区-12)
  21. ブドウ、種子(Z区-15)
  22. ノブドウ、種子(Z区-65)
  23. ワタ、種子(Z区-111)
  24. イネ、炭化胚乳(Y区-42)
  25. オオムギ、炭化穀果(Y区-33)
  26. オオムギ、炭化種子(Z区-106)
  27. ヤエムグラ属、炭化種子(Y区-33)
  28. アズキ、炭化種子(Y区-18)
  29. アブラナ属、炭化種子(Y区-33)
  30. カボチャ、種子(Z区-15)
  31. カボチャ、種子(Z区-22)
  32. ヒヨウタン、種子(Z区-95)
  33. メロン仲間、種子(Z区-46)
- スケールは実線が1mm、白抜き太線が10mm
