はままつじょうはっくつつうしん  
浜松城発掘通信

Nº7

浜松市文化財課 2018年11月5日

天守曲輪南東部に隅櫓（すみやぐら）があったことが確認できました。

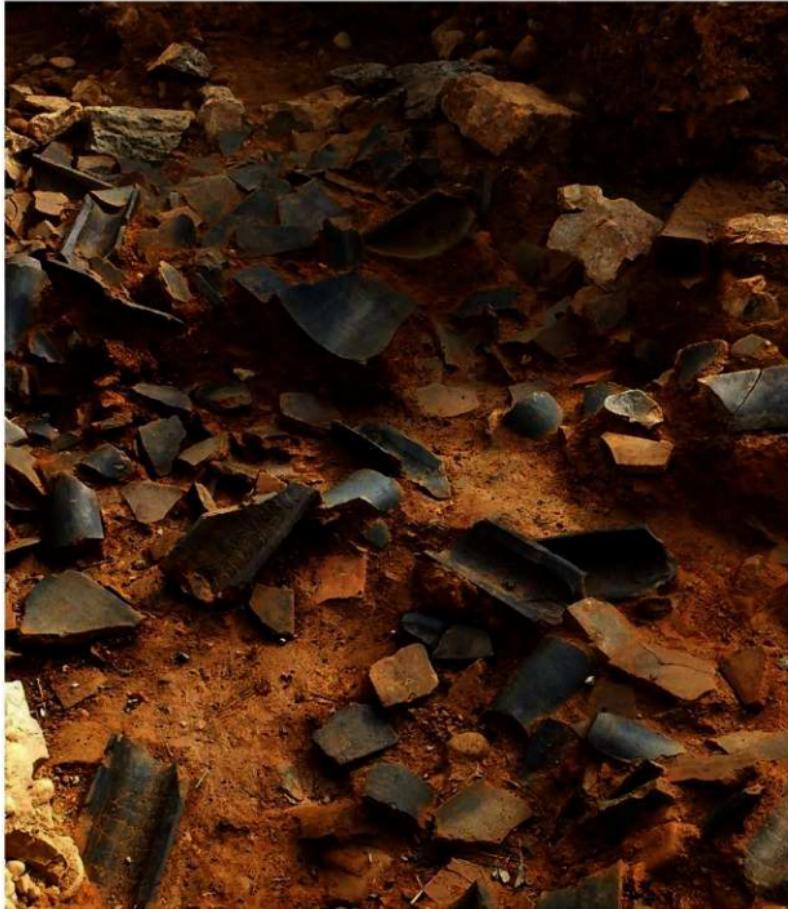
瓦の出土状況 完全な形の瓦が含まれます。再利用できる瓦を運ばず、急いで造成していたことが考えられます。

浜松城の天守曲輪の南東において、櫓の基礎構造が確認できました。近接して出土している大量の屋根瓦も櫓に葺かれていたものとみられます。新たに存在が判明した建物は、浜松城が豊臣政権下にあった2代城主、堀尾吉晴の時代（1590～1600年）のものと考えられます。

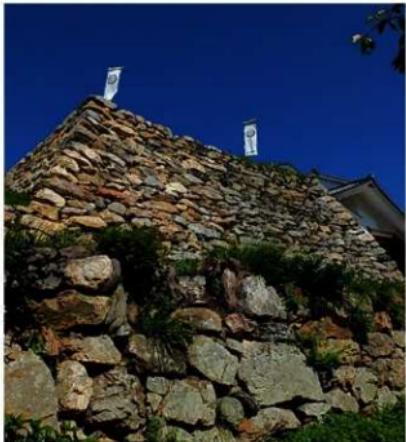
天守曲輪南西隅の石垣

南東隅の石垣には出隅とよばれる突出部があり、かつて上部に建物があったことをうかがわせます。

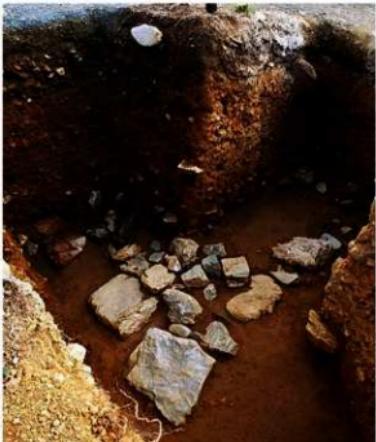
櫓の基礎構造

櫓の北西部分。表面が平たい礎石が並び、内部には地固めのための石がつめられています。

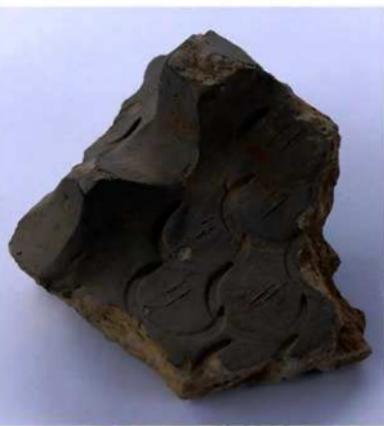
櫓跡の近辺から出土した駁瓦（しゃちかわら）

出土品の中でも注目を集めたのが、建物の上端を飾る駁瓦。製作技法から堀尾氏在城期のものと考えられます。
