III 平城宮跡等の調査概要

III - 1 平城宮の調査

平城宮第一次大極殿院広場の調査

—第520次

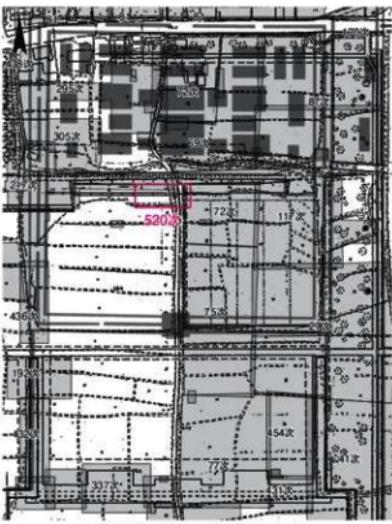
図187 第520次調査区位置図 1:3000

今回の調査は、第72次調査（1971年）で検出した、棟敷風の遺構と解釈されているSB7141（Ⅲ期）、Ⅰ期の第一次大極殿院の南北通路の東側溝と目される南北溝SD7142の中軸線を挟んだ対称位置における西側溝の確認を主な目的とし、区画の中軸および上記の遺構の西対称位置を含む範囲に調査区を設定した（図187）。調査区は第72次調査と第217次調査（1990年）の両調査区に挟まれる。調査面積は東西34m、南北14mの476m²である。調査は2014年1月7日に開始し、3月18日に終了した。なお、概要是『紀要2014』で報告している。

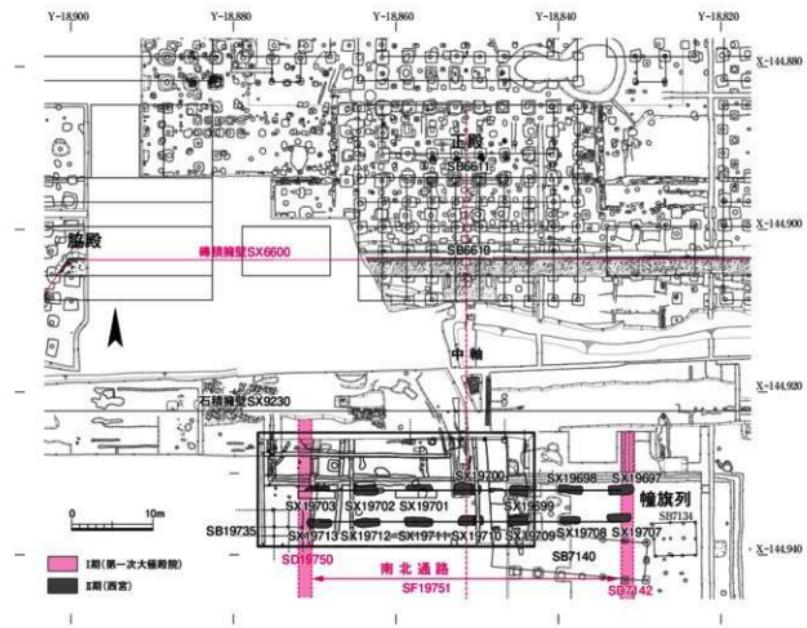
図189 第520次調査区と周辺の遺構 1:600

権旗柱穴SX19697~19703・19707~19713 調査区のはば中央で検出した、東西5基、南北2列に並ぶ柱穴列（図194）。第72次調査とあわせて、各列7基ずつであることが確定した。柱間寸法はともに約5.9m (20尺) 等間で、南北の柱穴列の間隔は、約38m (13尺)。7基の中央にあたる柱穴SX19700・19710は、ほぼ区画の中軸線上に位置する（図189）。

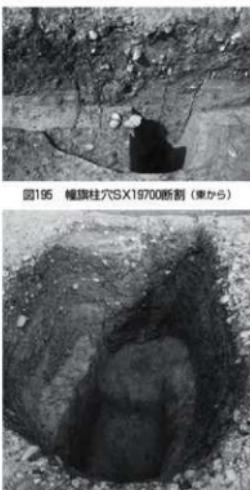
図195 権旗柱穴SX19700断面(東から)

また掘方と柱位置の関係にも特徴の違いがみられる。南側のSX19710では、掘方の北壁や東西の壁に接する位置に柱を立てるが、北側のSX19700では掘方の壁から離して柱を立てている（図195・196）。

列で東西約3.0m、南北約1.2m、南側の柱穴列で東西約3.0m、南北約1.0mを測る。断層調査から、掘方の深さは約1.0mで、各柱穴の柱掘方の底面がほぼ掘り下（図199・200・202）。各柱掘方は3つの抜取穴を有し、それぞれの抜取穴の間隔は約1.0m、柱抜取穴から想定される柱径は約25~30cmである。掘方部分・抜取部分とともに、礫敷の上面から約5cmの深さまで埋め戻し、これより上は礫で埋めており、再舗装と考えられる。なおSX19697~19703・19707~19713のいずれの柱穴においても、複数回の掘方・抜取穴は確認できない。

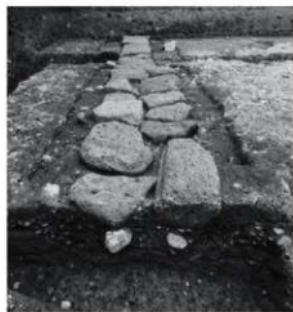
図206 石敷列SX14341と南北溝SD19740 (南から)

石敷列SX14341 調査区の西北部で検出した凝灰岩の切石の石敷列で、今回の調査区で約4m分を検出し、第217次調査とあわせ、総長5.4mとなった(図205・206)。凝灰岩の幅は約50cmで、二上山産と春日山地獄谷産と推定される。一部の凝灰岩には、石敷列には不必要的欠き込みがあり、基壇の羽目石などを転用した可能性がある。

また後述の南北溝SD19740と関連し、溝の蓋石の可能性も想起しうるが、SX14341の据付掘方がSD19740を壊しており、南端から約2m部分は幅約20cmの凝灰岩が2列に並び、かつ下層の溝のほうが凝灰岩より幅が広いことから、蓋石の機能を果たし難く、この可能性も考えにくく(図205・206)。このほか、区画や中央通路を示すため

南北溝SD19740 調査区の北西部、石敷列SX14341の下層に幅約40cm、深さ約15cmの素掘りの南北溝を確認した(図205・206)。調査区の北方へ延びると推定される。径3~5cmの礫が詰まる状況が確認できるが、Ⅱ期の礫敷との区別は明瞭ではないため、人為的に礫を詰めた礫詰暗渠であるのか、素掘りの開渠に礫が入り込んだのかについては判然としない。

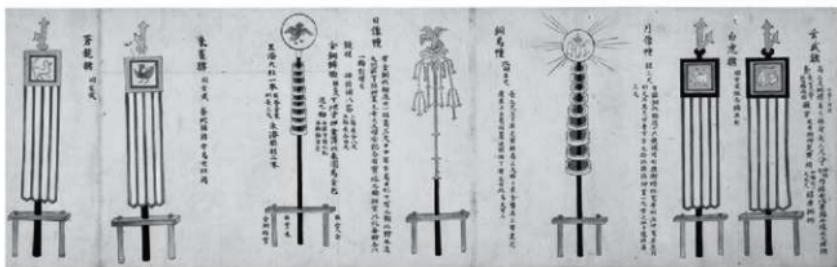
図208 宝幢・四神旗(帷旗)の姿(神宮文庫蔵「文安御部位圖度之図」による)

これまで、南北2列の柱穴SX19697~19703・19707~19713を一連の遺構と考え、棟敷状の遺構SB7141と解釈してきたが、上記のように、南北の柱穴列は特徴を異にする点も多く、一連の遺構ではなく、後述するように、これらは、元日朝賀において立てられた3本の宝幡と四神旗、計7本の幡と旗（幡）（以下、幡旗）の遺構の可能性が極めて高い。

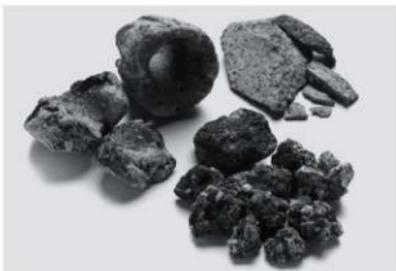
「2 基本層序」で言及した炭層から冶金関連遺物が出土した。これらは、炭層に設けたサブトレーン(東西方向2本・南北方向2本の計4本)より採取した土壤(土糞袋66袋分)から、水洗選別作業により回収したものである。遺物は、輪の羽口片のほか、褐色や灰褐色を呈する鉄滓片、炉壁片、金床石(安山岩)の剥片などである(図

図235 炭層出土の冶金関連遺物

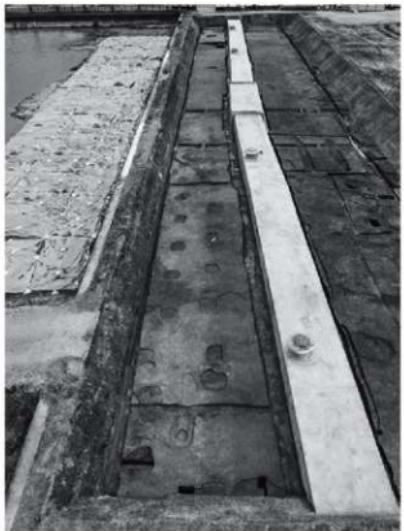
次に、新たに掘立柱建物3棟などを検出し、坪の東辺付近における土地の利用状況の詳細があきらかになった。全体的に遺構密度が低いなかで、調査区北半(坪内道路SF9660以北)では比較的多くの建物などを検出した。特に南北棟掘立柱建物SB10560とSB10561は重複しており共存はしえず、土地利用状況の時期的変遷を示唆するものといえる。柱穴どうしは重複しないため両者の先後関係は確定しがたいが、残存している柱穴の深さは概

図236 SB10560・SB10561柱穴検出状況（北から）

してSB10560のもののほうが深い傾向にあることから、SB10560が先行し、その廃絶後にSB10561が建てられた可能性も指摘できる。また、東西棟掘立柱建物SB9900とSB10555は柱穴同士が重複しており、SB10555が先行することが確かめられる。さらに、SB10555の東側柱列とSB10560の西側柱列とが柱筋を揃えていることから、両者が一連の計画のもとに設計・建造され、同時期に機能していた可能性も考えられる。以上を勘案すると、SB10555・10560のペアからSB9900・10561のペアへの建て替えといった様相を想定することもあるいは可能であろう。広場といつても構造物がまったくなかったわけではなく、坪の東北隅付近を中心若干ながら建物の存在が確認され、かつそれらの計画的な建て替えの様相が推察されることは、この坪の性格や土地利用の状況を解明するための重要な知見といえる。また、SB9900は第486次調査で西側の一部を検出していたものであり、当調査でその東延長部分を検出し、桁行規模を確認したことでも成果の一つである。

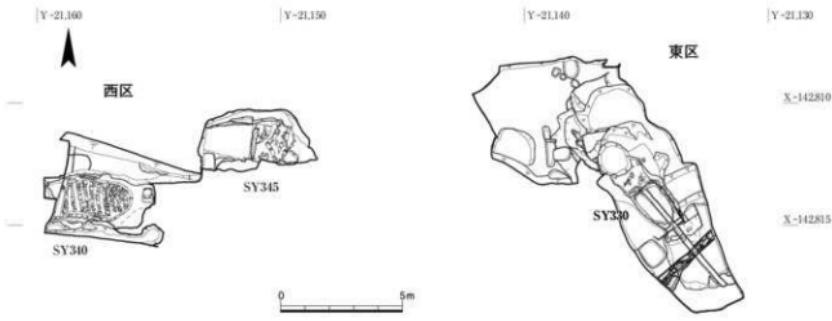
図239 第523次調査区構造図 1:200

第2次床面に関しては、上面が削平されており、窯構造は窑窓、平窓の両方が想定できる。窑窓とすれば、床面は第1次床面と同様緩やかに傾斜し、残存する床面の高さから後述する煙道部へと繋がると考えられる。一方、平窓であれば、煙道部は垂直に立ち上がる奥壁の上部もしくは天井につくため、検出した煙道とは繋がらず、攪乱土坑があった部分に想定できる。第2次床面焼成部の全長は、焼成部の側壁と攪乱土坑の大きさからおよそ1.1~1.8mと考えられ、全長と幅がほぼ同じ、もしくは全長が長い構造となる。奈良山丘陵上で発掘された平窓の例は、すべて焼成室の全長より幅が0.5m以上広く、今回検出した焼成室とは形状が大きく異なる。また、第2次床面を平窓とすれば、検出した煙道は第1次床面に対応することになる。しかし、焼成部第1次床面の傾斜角は緩く、煙道に繋ぐには奥壁が急角度で立ち上がりると考えねばならず、窑窓の構造としては無理があ

る。以上から、第2次床面の窯構造は窯と判断した。

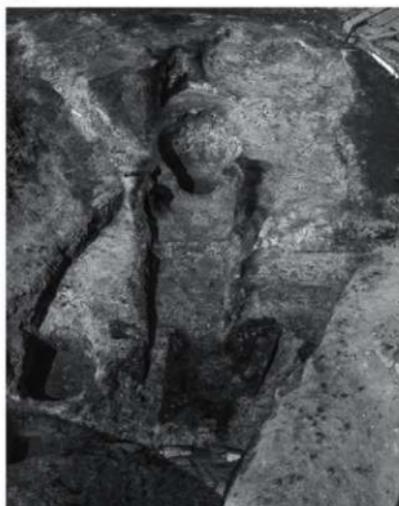
図240 瓦窯SY330全景（南東から）

第2次床面は、第1次床面から土を版築状に30cm積んで床面を上げている。前方部が後世の土坑で大きく破壊されており、現存長約1.7m、最大幅約1.1m。床面はほぼ平坦。側壁は平瓦を立て並べたのち、スサ入り粘土で補強する。平瓦を除去した後、壁材に用いられた正方形の粘土ブロックを立った状態で1点検出した。

焚口部 燃焼部からやや窄まって焚口がある。幅約0.7m。東壁には粘土で目地を固めた長方形磚が2段積まれていた。長方形磚は検出面の高さからも、第2次床面にともなうものと考えられるが、焼成部の上に乗っており、第2次床面の段階で改修がおこなわれた可能性がある。

煙道部 煙道部は後世の擾乱穴で焼成部と分断されているうえ、大部分が削平されていたが、西端部分がわずかに残存していた。煙道部床面は斜面に平瓦を敷いていた。残存長約1.1m、高さ32cm、床面傾斜角は15.0°。検出高と傾斜角から、第2次床面にともなうと判断できる。第1次床面にともなう煙道は、床面傾斜角や焼成部掘方

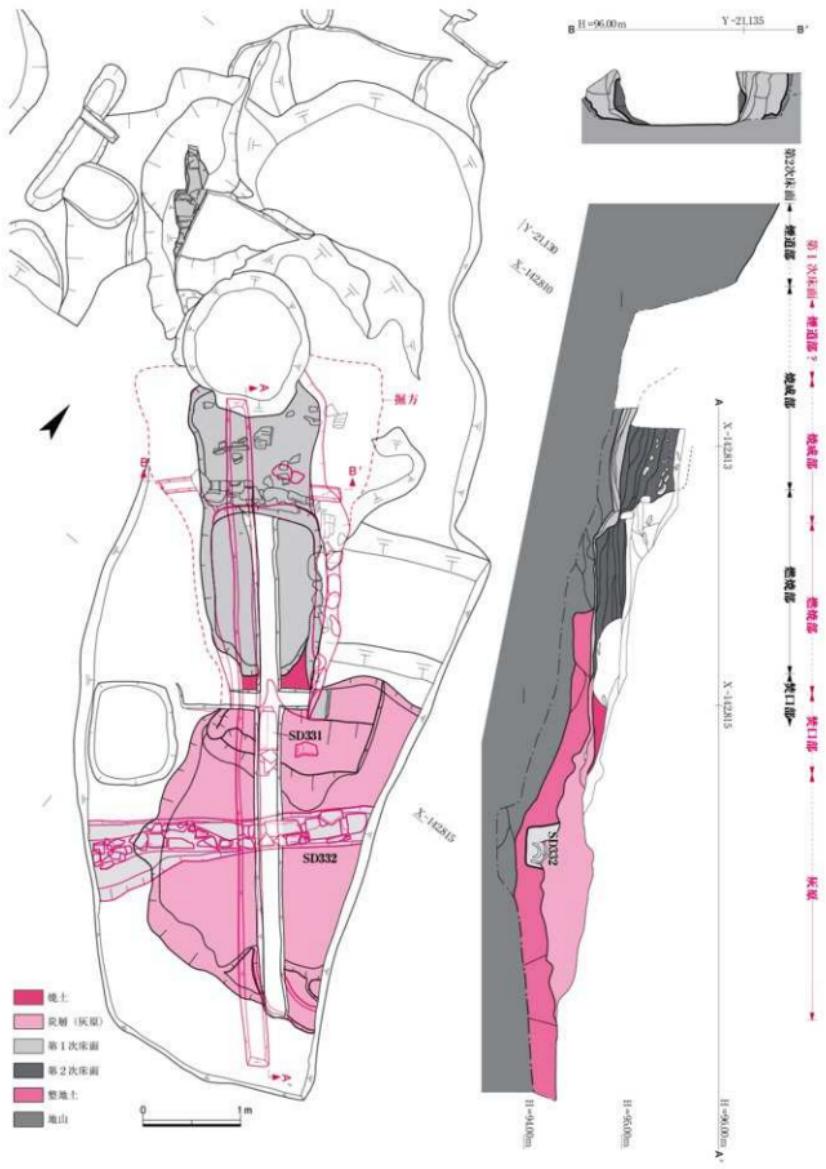
図241 瓦窯SY330遺構図・断面図 1:50

排水溝SD331 焚口中央から前庭部にかけて、窯の主軸に沿って丸瓦を並べた排水溝を検出した。大部分が灰

原によって壊される。残存長約1.0m、幅約20cm。同様の排水溝は、瀬後谷I号窯などでも確認できる¹⁾。

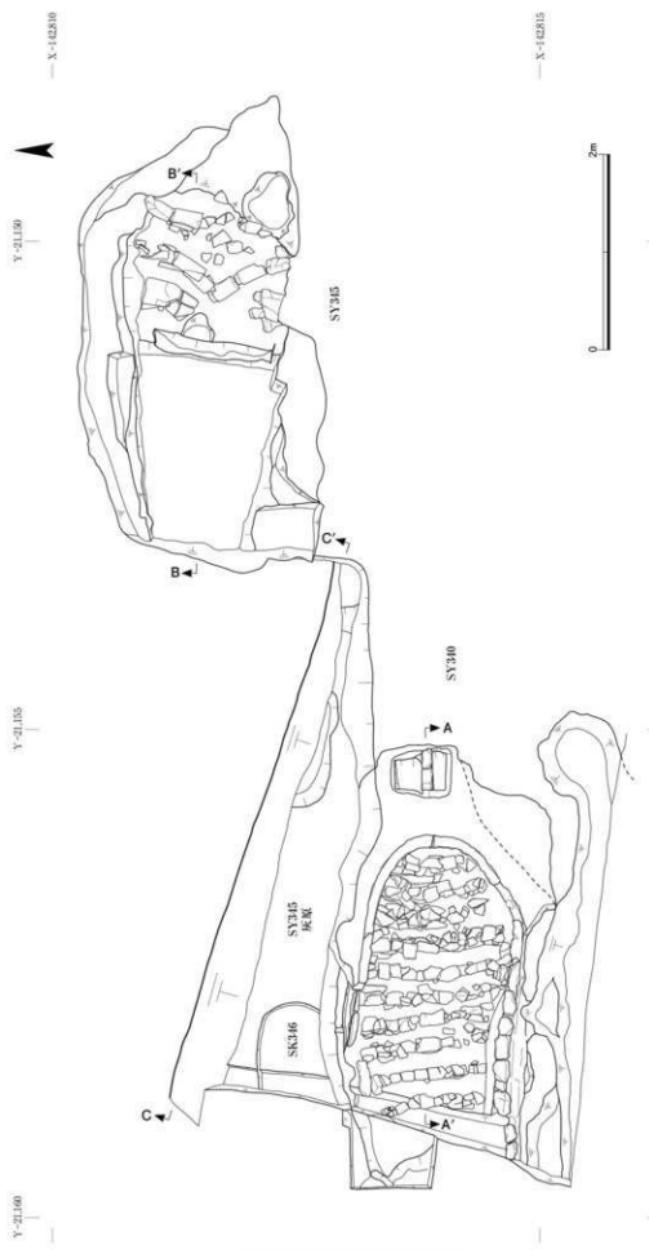
图242 瓦窑SY340·345透视图 1:50

煙道部 天井部が遺存する。奥壁には焼成部から向かって左側底部に幅約50cm、高さ約35cmの煙道部が取り付く。長さは約1.0m。奥壁の煙道部開口部分の標高は95.6mである。煙道部では奥壁から奥に約20cmの位置から排煙口に向かって幅約10cmの粘土ブロックが隔壁状に積み上げられており、煙道部は南北に二分される。隔壁は煙道部の中軸より南側に寄つてお、そのため分割さ

れた部分の煙道部幅は北側で約30cm、南側で約15cmと異なる。煙道部は焼成部床面と一連の115°の角度で緩やかな斜面をなすが、奥壁から50cmの位置で角度を変え、35.0°の傾斜角で立ち上がり排煙部に至る。排煙部は北側で東西30cm、南側で東西40cmほど遺存する。煙道部と焼成部の間には火橋等の構造物はみられない。

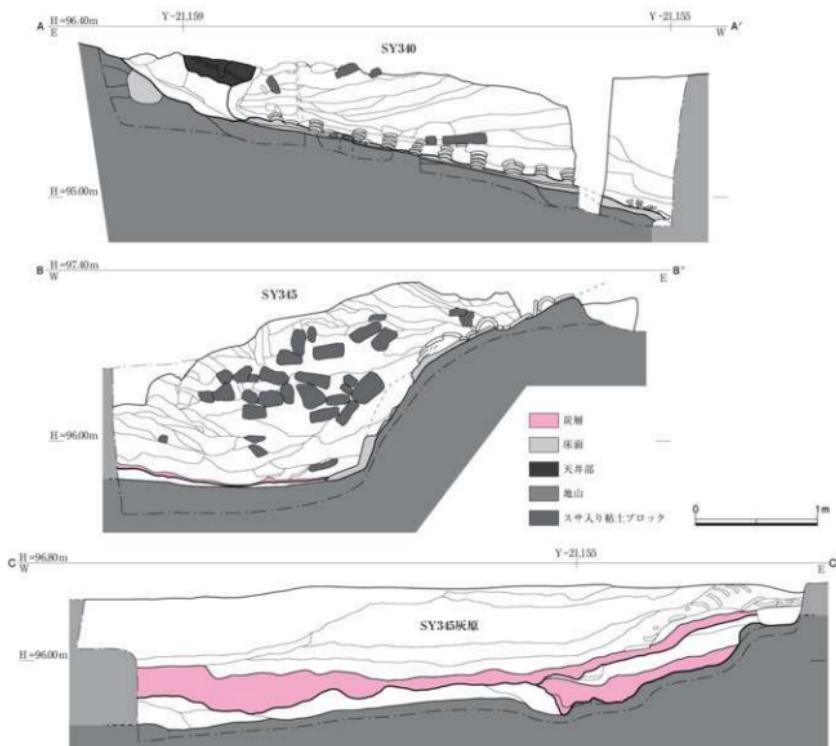
図243 瓦窯SY340・345土層図・断面図 1:40

焼成部と燃焼部の間には高さ約85cmの階が設けられている。階の立ち上がりは約7°である。階は現状では粘土の剥落により中心部分が窪んでおり四字状をなしているが、その剥落部分の内側には別個の被熱面が認められる。そのため、階は当初は地山を削り出しもしくはわざかに粘土を貼り付けたものであったのが、後に粘土を10cmほど貼り足して改修したものとみられる。

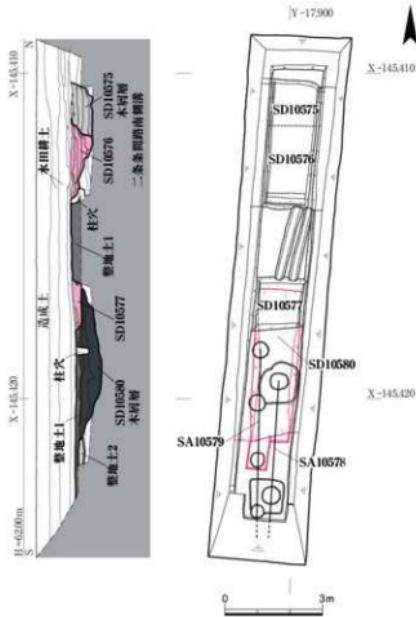
図246 第524次調査区遺構図・土層図 1:150

掘立柱塙SA10579 SA10578と同様、掘立柱塙と推定したSA10579は、SA10578のすぐ西脇に位置する径0.4

m、深さ0.4mの平面円形を呈する南北方向の堀であり、調査区内で3箇所検出した。これら2列の堀は、重複関係からSA10578→SA10579の順で構築され、今回の調査で坪内の区画堀の新旧を把握したと考えておきたい。

東西溝SD10580 これまでに取り上げた遺構より下層に展開する素掘溝であり、南北最大幅4.6m、深さ0.65m。断面形態は、ゆるやかなU字状を呈する。SD10575と後述する木製品や木簡が出土した木屑層の状況が似通うことや、湧水が多いことなどを勘案して、ここでは溝と推定したが、全体を把握できおらず、土坑である可能性も存在する。埋土は、砂質土や粘土を主体とするが、最下層は厚さ40cm前後の木屑層からなり、この木屑層から木筒、木製品、土師器や須恵器などの土器が多数出土した。出土土器はいずれも奈良時代前半におさまることから、SD10580は奈良時代前半の所産と考えられる。またSD10580は、埋没後に整地1が覆うことから、整地1が奈良時代後半の整地と考えるのが妥当だろう。

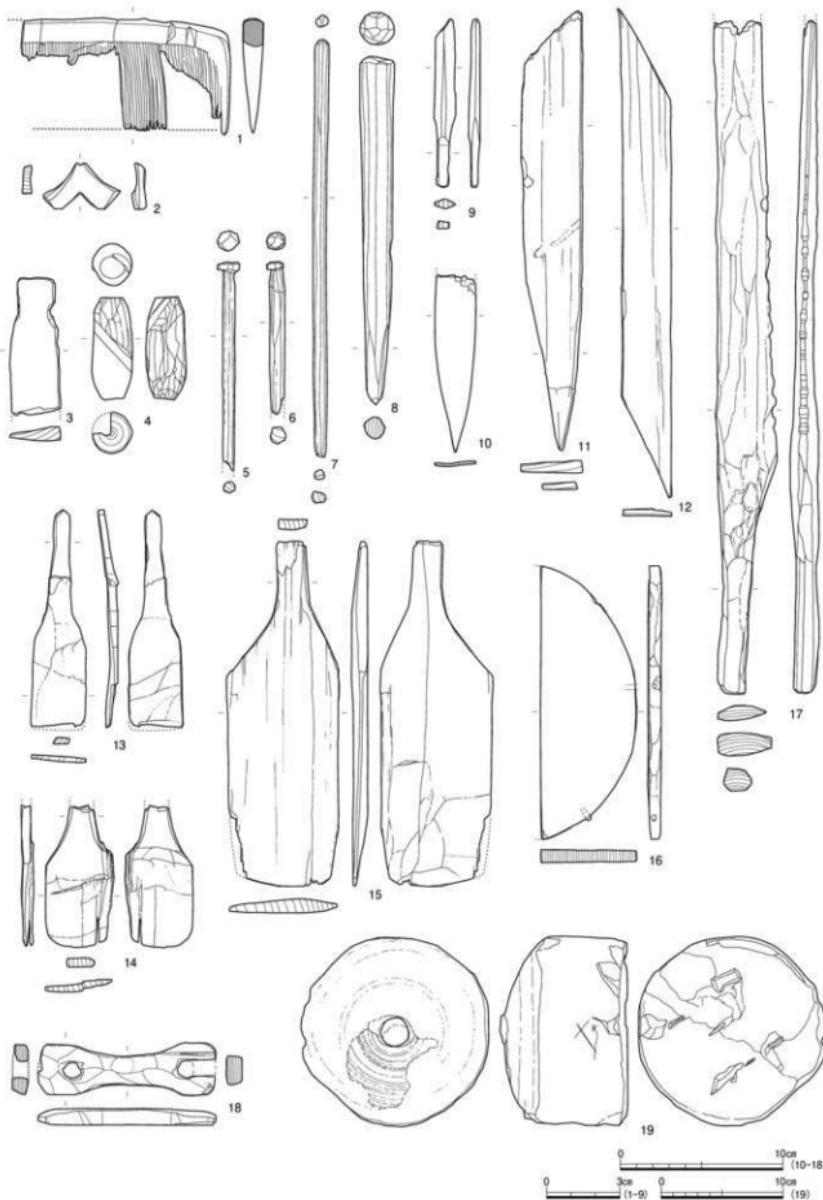
図250 第524次調査出土木製品 (1~9は1:2, 10~18は1:3, 19は1:4)

1は横桿。平面が長方形で両端がやや丸みをもつA II型である。残存長8.6cm、高さ4.8cm、厚さ0.9cm。2は琴柱。柾目材を三角形状に整形し、上端に弦受けの切れ込みを入れ、底面を山形に切り欠き二股に足を作る。幅32cm、高さ19cm、厚さ0.5cm。3は付札。断面台形の薄い板目材を素材として、上部両端に切れ込みを入れる。下半を欠損する。残存長5.6cm、幅2.0cm、厚さ0.6cm。4は柾留具か。小ぶりな枝状の素材をラグビーボール状に整形し、長軸に対して斜めに径0.3cm程度の孔をあける。5・6は留針。両者とも頭部を鉤頭状に作り出すA型式。いずれも先端部は欠損する。5は身部径が頭部よりも小さく下方まで直線的に伸びるが、6は頭部と身部の最大径がほぼ同じで頭部下で窄まる。5は残存長8.5cm、頭部径0.9cm、身部径0.5cm。6は残存長6.3cm、身部径・頭部径ともに0.7cm。7は箸。完形品で、長さ17.2cm、径0.7cm。下端に向かってわずかに細くなる。8は加工棒。一端に最大径をもち、他端に向かって細くなる。表面の加工痕が明瞭に残り、断面は多角形となる。長さ14.2cm、最大径1.4cm。9は織形。三角形柳葉織を模したもので、切先を斜めに裁断する。10~12は柾木。10は薄い柾目材を利用し、下端が尖る。上半部は欠損する。残存長9.8cm、幅2.5cm、厚さ0.2cm。11・12はやや厚みのある板目材を素材として、一端あるいは両端を尖らせる。11は長さ27.0cm、幅3.8cm、厚さ0.7cm。12は両端を斜めに裁断

するA I型式。長さ30.0cm、幅3.6cm、厚さ0.5cm。13は、匙形木器。身部先端を直線的につくり、柄部先端が山形をなす。下端をわずかに欠損する。残存長13.4cm、幅3.4cm、厚さ0.6cm。14、15は杓子状木器。両者とも身部先端を直線的につくり、身部裏面に先端を薄くする加工を施す。柄部を欠損する。14は残存長8.7cm、幅4.3cm、厚さ0.6cm。15は残存長21.1cm、幅6.9cm、厚さ1.0cm。16は曲物の底板。柾目板を利用する。側面には木釘および木釘穴を残す。半分以上欠損する。復元径18.8cm、厚さ0.8cm。17はさらさら棒。板目材を剣状に整形し、片側辺に鋸歯状の加工を施す。上端は欠損する。残存長41.4cm、最大幅3.6cm、厚さ1.8cm。18は部材の把手。長方形の板目材を素材として、長軸両端が幅広で、中央がもっとも幅狭になる。両端に径1.0cmの円孔を穿つ。長軸12.1cm、両端の短軸3.2cm、中央の短軸1.8cm、厚さ1.0cm。19は、挽物製作時に柾轆に残った材。柾轆に固定した面には、5つの爪跡が中央に1つとその上下2つずつ配置される。反対の面は、挽き出しの際の同心円状の痕跡が残り、中央には径2.5cmの突起が認められる。また側面に「×」の刻印が施される。径15.4cm、厚さ10.5cm。

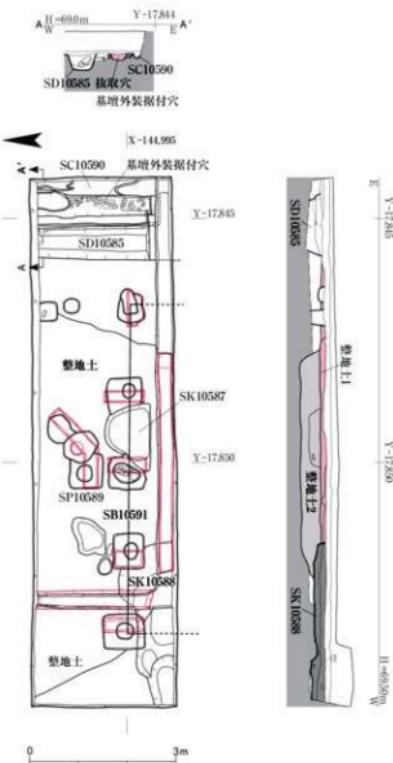
図258 第525次調査区遺構図・土層図・断面図 1:100

基本層序は、上から順に表土層(厚さ15cm)、旧耕土(15cm)、整地土1(10cm)、整地土2(40cm)と2層の整地土が展開し、さらに黄橙粘質土(地山)と続く。整地土1の上面は標高68.4m、整地土2では標高68.3mで検出した。整地土1・2には、いずれも古代~中世の瓦や基壇外装材とみられる凝灰岩片が混入していることから、整地は中世以降の所産と考えられるが、それは叡尊が住した時期にともなう可能性もある。なお、遺構検出面は、整地土1・2両方で認められ、計2面が存在する。地山は、Y-17.855ライン付近以東とY-17.847ライン付近以西で0.4mほど落ち込んでおり、この落ち込み部分を埋

め立てるのが整地土2である。さらに地山と整地土2を覆うように整地土1が展開する。なお、落ち込み部の地山は、標高68.9m付近で確認した。

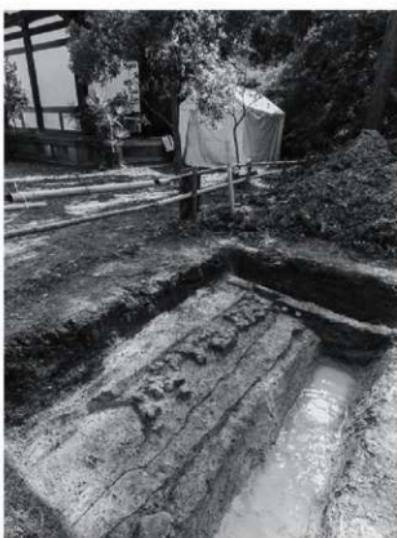
西回廊SC10590 整地前の遺構として、調査区西側の地山上面で、海龍王寺西回廊にともなうと考えられる凝灰岩製基壇外装ならびに雨落溝の残欠を検出した。残存状態が悪いため正確な規模と構造は不明だが、地覆石らしき石材の残欠は認められないことから、基壇外装は地覆石をもたず、羽目石を直接据え付けたようである。凝灰岩の残存状況からすると、羽目石は幅40~50cm前後、奥行20cm前後と推定できる。回廊の基壇土は、削平によって残存しておらず、羽目石も上部を欠失し、底部付近をわずかに残すのみである。基壇外装の据付穴は、布掘状を呈し、幅約40cm、基壇側に外装材を寄せて据え付

図259 西回廊SC10590基壇外装残欠（奥に西金堂、北西から）

けており、羽目石の背面にある据付穴の埋土は、厚さが1~3cm程度とうすい。調査区北端の羽目石は残存せず、抜取穴が検出されたため、当該部分は石材がすべて抜き取られたと考えられる。

付けたと推定されている。羽目石を直接地面に設置する例は、今回確認した海龍王寺西回廊以外にも薬師寺食堂や十字廊などにも例があり、切石積基壇外装の簡略化形態として用いられたと推定できる。また回廊基壇幅は、僧房との位置関係から17尺、梁行は8尺との推定値が提示されている²¹。梁行長からみて西回廊が単廊だったことは確実である。

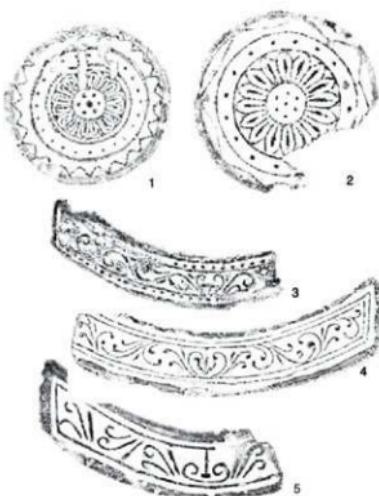
図260 第525次調査出土軒瓦 1:4

瓦磚類 本調査区出土の瓦磚類は表34に示した。大半が近世以降だが、古代の瓦も一定量ある。特に、SK10587からは奈良時代の瓦がまとまって出土し、図260の軒丸瓦もすべてSK10587出土である。1は6282Dでやや小型の軒丸瓦。平城宮南西隅でまとまった出土例がある。2は6140A。6140Aは外縁が明確に残存する資料がなかったが、6140B同様、鋸歯文が疊にめぐることが判明した。平城宮・京内での出土例は少ないが、平城宮東方官衙等で若干の出土がある。3は6721Eで6721型式のなかではやや小ぶりの軒平瓦。平城宮東院地区で比較的多く出土する。4は6734A。直線顎の軒平瓦。平城宮・京全体での出土例は非常に少なく、平城京左京四条二坊十五坪(田村第推定地)のほか、西隆寺に同范がある。5は6702G。薬師寺所用瓦と同范。1~5のうち、1と3は奈良時代前半、それ以外は奈良時代後半である。いずれも海龍王寺旧境内では初例となる。これらは回廊SC10590に葺かれた可能性はあるものの、出土量が少なく軒瓦の組合せなどは不明である。また、本調査区からは顎部片だが7世紀後半の重弧文軒平瓦が2点出土した。そのうちの1点は、平瓦部に穴をあけ、粘土製の釘を打ち込んで平瓦部と顎部を留めている。同様の技法をもつ重弧文軒平瓦は左京八条三坊十五坪(薬師寺)でも出土している。(石田由紀子)

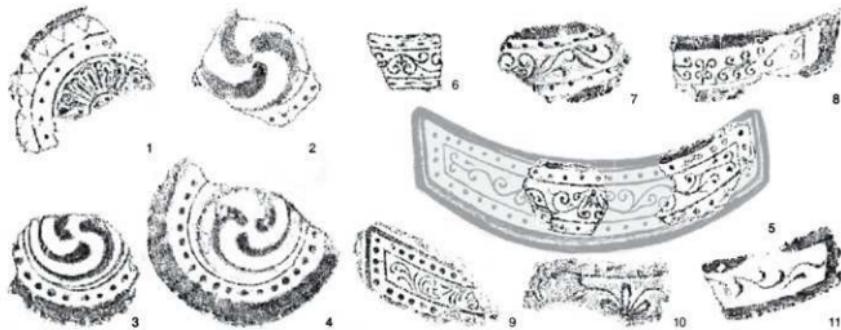
図264 第532次調査出土軒瓦 1:4

瓦塙類 本調査区で出土した瓦塙類は表35に示した。以下、軒瓦の主要なものを報告する(図264)。1は奈良時代前半期の6285Aで法華寺前身遺構(光明子邸)に使用されたと考えられる瓦である。2~4は中世の瓦である。5の6714A、6の6716Aは、法華寺創建時の所用瓦である。9、10は平安時代、7、8、11は中世に降る。7~9は法華寺境内から出土例があり、8と同文の瓦は海龍王寺、不退寺、秋篠寺からも出土している。11は内区右上に範傷があり、興福寺の鎌倉時代再建瓦の范を切り縮めたものである。

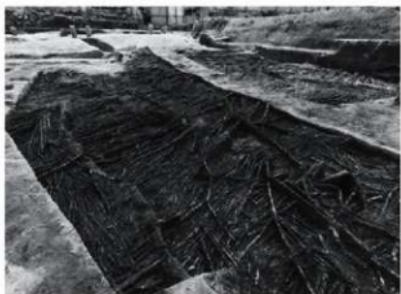
図267 調査区東南部敷葉・敷粗朶検出状況（北東から）

埋め立てには、敷葉・敷粗朶工法が用いられている（図268）。敷葉・敷粗朶は、大きく3層に分かれおり、枝（粗朶）を主体とする上層および下層と、葉を主体とする中層に大別できる。中層と下層の敷葉・敷粗朶の検出面には、幹が直径20~55cmの樹木の切り株が、両岸に沿って多数投棄されていた（図267）。いずれも斧で幹を伐採し、根を切断している。

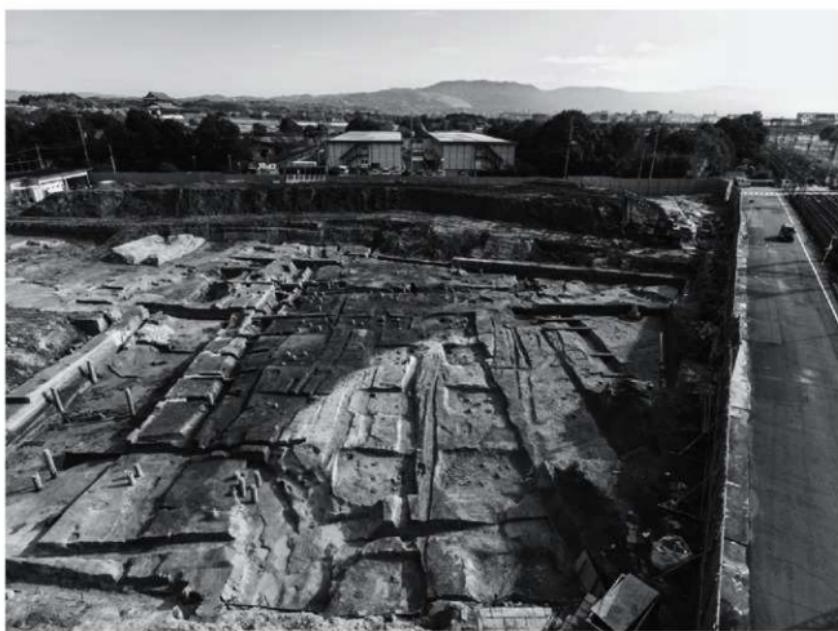
図289 一条南大路と南北両側溝（西から）

奈良時代の遺構 調査区のやや南寄りで、平城宮の西面中門である佐伯門から西に延びる一条南大路を検出した。斜行大溝を埋め立てた後に造られ、路面は削平されているものの、路床部分が残る。一条南大路の南北では、道路側溝となる東西方向の溝を検出した。両者の心々間距離は70大尺（約25m）で、道路の中軸が発掘調査の成果から想定された佐伯門の中軸線と、ほぼ一致することから、一条南大路の南北両側溝と確認できた（図269）。

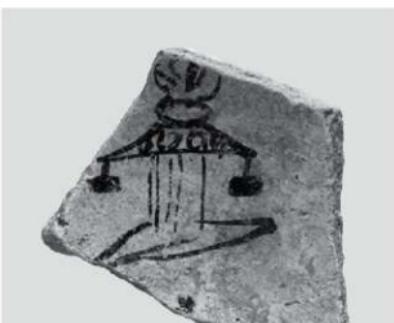
図276 第533次調査出土墨書き土器

る。3はSD10540埋め立て後の礫集中、4はSD10540上層からの出土。5は底部外面に「上□[家カ]」、6は「捺」と記す。5はSD10540、6は表土出土。7は土師器碗C、底部外面に「上」と記す。本調査区からは他に「上」と記す須恵器が2点出土している。8は土師器碗Cである。内面にナデ調整のアトリが残る。底部外面に墨書きがある。7・8ともにSD10540出土。9は土師器碗蓋の内面に単層の建物の墨画を描く(図276)。基礎の上に縦に長い軸部と宝形造の屋根を描く。屋根の両隅には風蟬らしき装飾が下がる。屋根の上には装飾が乗るが、最上部の表現は三つ又に分かれているようにみえ、鳳凰を表現した可能性もある。また、建物の下方にも墨点が認められることから、他にも何らかの描写が存在したとみられる。④層出土。
(小田裕樹)

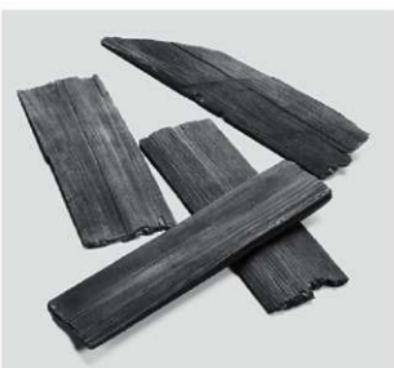
図279 第533次調査出土礎板

木製部材 SA10526柱穴などから柱根が出土したほか、SB10530から礎板が14点出土した(図279)。これらは、長さ30cm~40cm、幅5cm~15cm、厚さ約1cmの板目材である。表面に加工痕は認められない。同一材とみられるものも複数あり、転用品と考えられる。

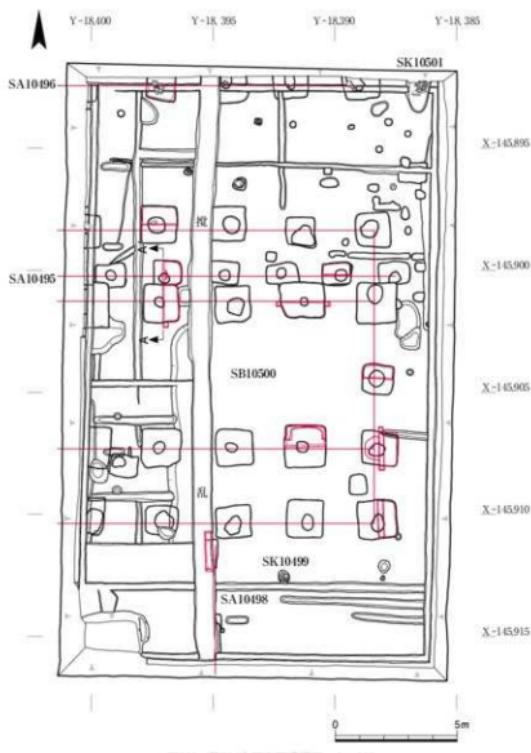
図286 第534次調査区遺構図 1:200

今回の調査で検出した主な遺構は、南北に廂をもつ東西掘立柱建物1棟、東西掘立柱塀2条、東西掘立柱塀1条、南北掘立柱塀1条である（図286）。

m、残存する深さは63cm、桁行柱間寸法は推定で約3.0m。三条条間路推定位置との関係をふまえると、この柱列がさらに南へと続く場所である蓋然性は高い。

土坑SK10499 調査区の南部で検出した東西45cm、南北62cm、残存する深さ36cmの土坑。平城IV～Vの土器がまとまって出土した。

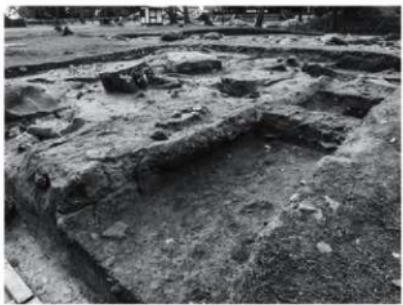
図305 西室大房基壇外装(北東から)

基壇の東面は後世の參道造成で削平されており、西面は存在しないか、後述の南北溝群により削平を受けているため、その痕跡すら確認できなかった。北面では地覆石と羽目石のみを確認し、犬走りや雨落溝などは認められなかった。基壇外装の石材は、すべて二上山産凝灰岩の切石である。大房礎石ハ列より東方では、凝灰岩2石が上下に重なり、地覆石と羽目石と考えられるが、上方にのる凝灰岩が下方の凝灰岩よりも基壇の外に傾く(図304・305)。一方、ハ列より西方では、地覆石のみが残存し、地覆石上面には羽目石をのせる仕口を残す。地覆石の底面には瓦片が混じる整地土が敷き込まれており、後世に据え替えた可能性が高い。

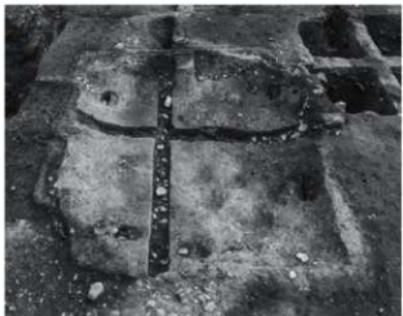
図307 方形土坑SK10630（西から）

方形土坑SK10630~10633 方形土坑を4基検出した。SK10633は調査区の北端にあり、さらに北に続く。またSK10632は長方形土坑SK10645に壊されているため、部分的な検出にとどまる。両土坑とも一辺1.8m前後の方形で、深さ約30cm。SK10630は、一辺2.6m前後のほぼ正方形で、深さは約40m。3回の改修が認められる。形態は竪穴建物状で、白色粘土の貼床をもつ。詳細に調査した最も新しいものでは、貼床とその下の多量の土師器を重ねて埋めた土器敷きを確認し、貼床を掘り込む小穴を4基確認した(図307)。小穴はいずれも径15cm前後、深さ10cmほどで柱穴かどうか判然としない。貼床と土器敷きは2時期分が認識できる(図309)。上層の貼床は厚さ10cm前後、土器敷きは厚さ5cm前後で、下層の貼床は厚さ15cm前後、土器敷きは厚さ10~15cmである。土坑埋土および土器敷きの土器の年代は、いずれも17世紀後半から18世紀前半である。この年代観によると、SK10630の廃絶は、西室大房焼失の年代(1717年)よりも前である可能性がある。SK10631は長軸約2.1m、短軸約1.9m、深さ約0.9mで、他の方形土坑より深い。これらの方形土坑からは、土器が比較的多く出土するのみである。方形土坑相互の形態が少しづつ異なるのですべて同じ性格とはいいくらいが、一辺1.8~2.6mという規模や、あきらかに床面を意識したSK10630の状況から、何らかの貯蔵施

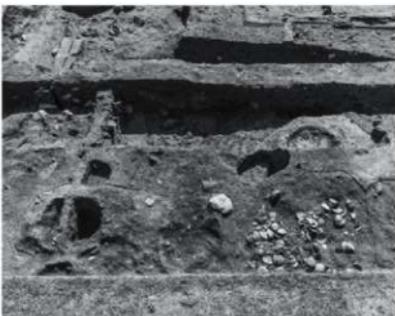
図308 窓SL10635～10637と土師器廃棄土坑SK10634（北から）

土師器廃棄土坑SK10634 径約1.5m、深さ30cm程度の円形土坑。完形の土師器が多量に出土した（図308）。廃棄土坑と考えられる。土師器は18世紀中頃のものと考えられる。

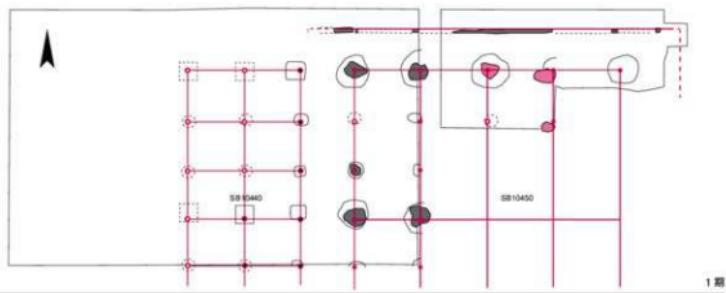
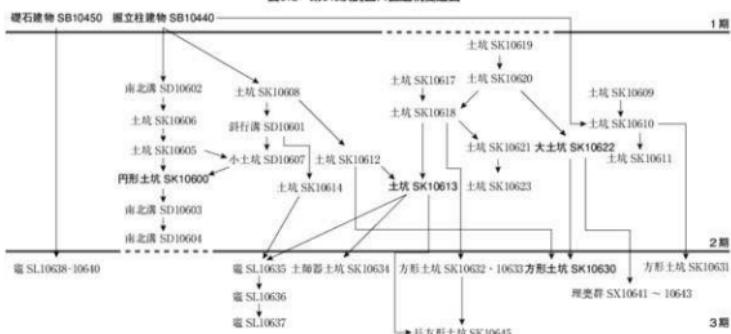
礎石建物SB10450（西室大房）の規模の確定 西室大房の建物規模および基壇の南北規模があきらかとなった。建物は、桁行10間、梁行4間の南北約62.5m(212尺)、東西約12.4m(42尺)の南北棟礎石建物である。梁行の柱間寸法は中央2間が約3.2m(11尺)でそれ以外が約3.0m(10尺)、桁行の柱間寸法は、南2間分が約4.8m(16尺)で、それ以外が約6.6m(22.5尺)である。「紀要2014」では、梁行規模を295m(10尺)等間と報告していたが、今回の調査成果では、上述の規模とするのがより正確である。基壇規模は南北が約66.5m(225尺)で、基壇の出は南北それぞれ約1.9m(6.5尺)である。東西の基壇規模は不明だが、東面の基壇の出は、南北両面と同様に約1.9

図312 第540次調査A区遺構変遷図

図313 第540次調査A区遺構変遷図(遺構番号)

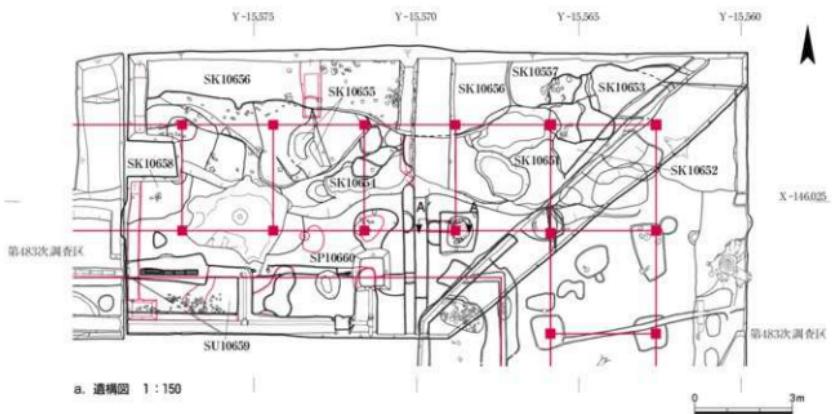
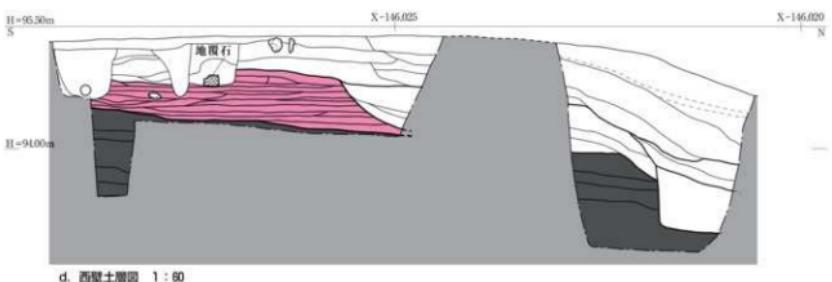
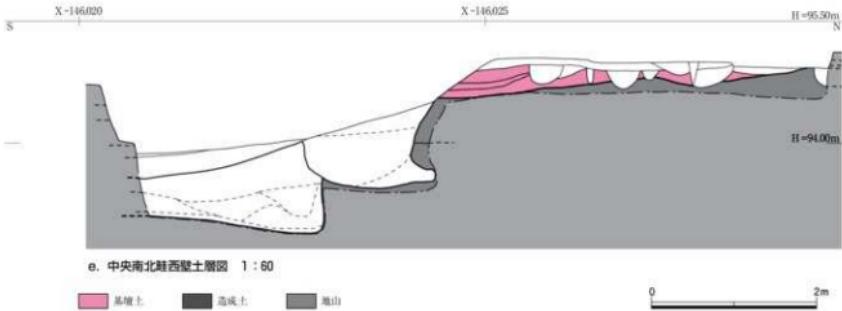
図314 第540次調査日区(北丹堂北面回廊)透構図・土層図・立面図・断面図

基壇外装 基壇外装は北面回廊南面の一部で、地覆石と羽目石を確認した(図314-b・315)。これは1975・76年の境内防災設備工事にともなう発掘調査で確認していたもので、今回は再検出となる。地覆石は5石、羽目石は1石残り、前者は幅30~50cm、奥行15~20cm、成12~15

cm、後者は1石が幅48cm、奥行12cm、高さ18cmである。いずれも地獄谷産凝灰岩の切石を用いる。これらの切石が残っていない部分では、抜取溝を確認した。しかし、地覆石の破片らしき凝灰岩片が残存する部分では、据付痕跡を確認できなかった。これは、上述のように基壇築成の過程で溝などを掘らずに地覆石を据えたためと考えられる。

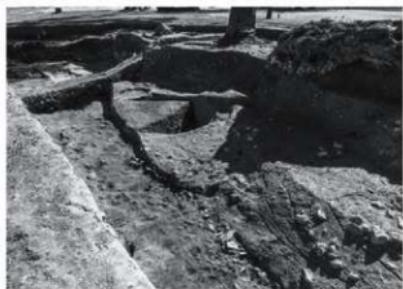
図316 北面回廊北壁を壊す近世土坑群検出状況（北西から）

近世・近代の土坑群SK10651～10658 調査区北半に大小10基の土坑を検出した（図316）。大きなものは、調査区外にのび、深さは約2mに達し、小さなものは1m前後、深さ0.5m程度で、これらが重複して掘られている。これらには多量の土器と瓦を含む。特に、SK10651からは、多数の土器、瓦のほか、鉄釘などの金属製品、貝殻など食物残滓が出土した。遺物からこれらの土坑のほとんどは近世以降のものである。この上面には、大正年間の銭貨を含む造成土（黒色土）がのる。（芝）

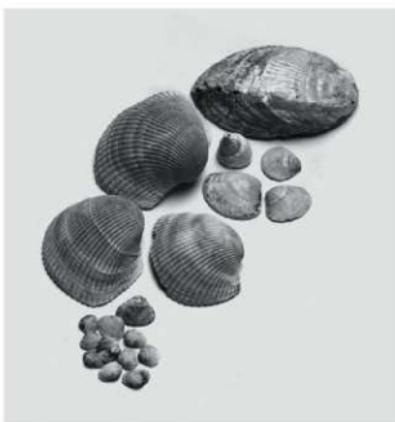
図319 第540次調査B区出土貝類

動物遺存体 土坑SK10651やそれを覆う黒色土から、57点の動物遺存体が出土した（図319）。SK10651からはマシジミ13点、アカガイ6点、ハマグリ5点、シジミ科3点、アワビ属1点、バイ1点、種不明の巻貝1点を同定した。貝類以外にも、マダイの歯骨、種は不明であるが鳥類の上腕骨骨幹部が出土している。黒色土からはハマグリ10点、アカガイ8点、マシジミ3点、シジミ科2点、クロアワビ1点、アワビ属1点を同定した。出土した動物遺存体は食用とされる種ばかりで、鳥類の上腕骨には解体痕跡も多数認められたことから、食糧残滓と考えられる。大型の個体が多いのが特徴的であり、殻長12.1cmのアカガイや殻長13.5cmのクロアワビも認められた。マシジミ、ハマグリ、アカガイは貝合わせができる個体も多く認められ、廃棄単位の保存性が高いことが示唆される。また、SK10651と黒色土の動物遺存体は平面的に同じような場所から出土しており、様相も共通することから、同じ遺構に由来した資料群の可能性が考えられる。

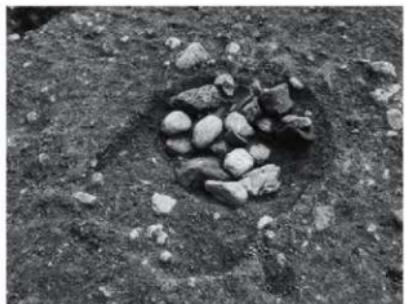
図321 SP10671検出状況（北東から）

灯籠基礎据付穴SP10671～10673 北円堂南面に3基検出した。SP10671は南面階段の中軸ライン上にほぼのり、階段最下段の踏石南端から約3.2m（11尺）の位置で検出した。またその他の2基は、SP10671と東西軸を描え、SP10671から西に約2.5mの位置でSP10672を、東に約2.1mの位置でSP10673を検出した。位置と大きさから、いずれも灯籠の据付穴と考えられる。SP10671は径0.6×0.9m、深さ25cm（図321）、SP10672は径0.6m、深さ20cmである（図322）。SP10673は、調査当初に設定したサブトレーナにより、正確な大きさは分からずが、SP10672と

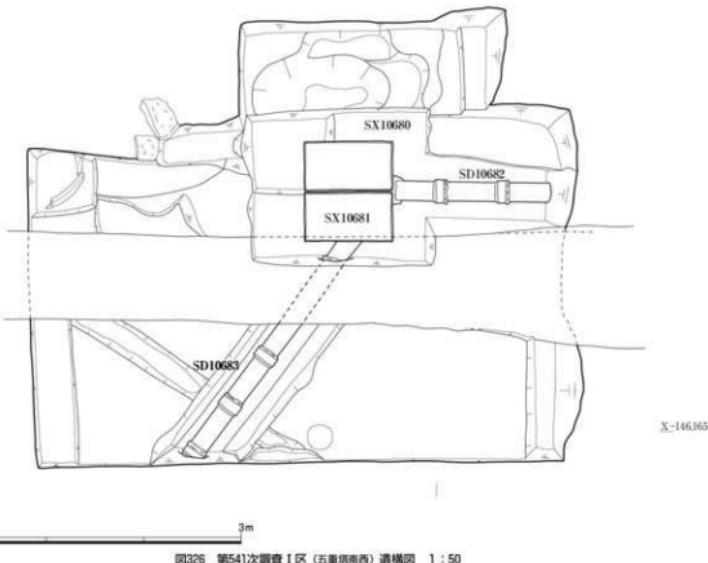
図326 第541次調査Ⅰ区(五重塔南西)遺構図 1:50

会所橋SX10681は、平面が0.9×0.9mほど、高さが0.7mほどで、底石1枚・側石4枚・蓋石2枚からなる。い

ずれも厚さは10cmほど。側石は左右両辺の上半または下半を切り欠く仕口を造る。目地はモルタルと思われる物質でふさいでいる。会所枡SX10681の上面はGL-1.2m(H=93.65m)ほどで、土管暗渠SD10682・10683の据付掘方はGL-2.0m(H=93.00m)ほどまで掘り込まれている。

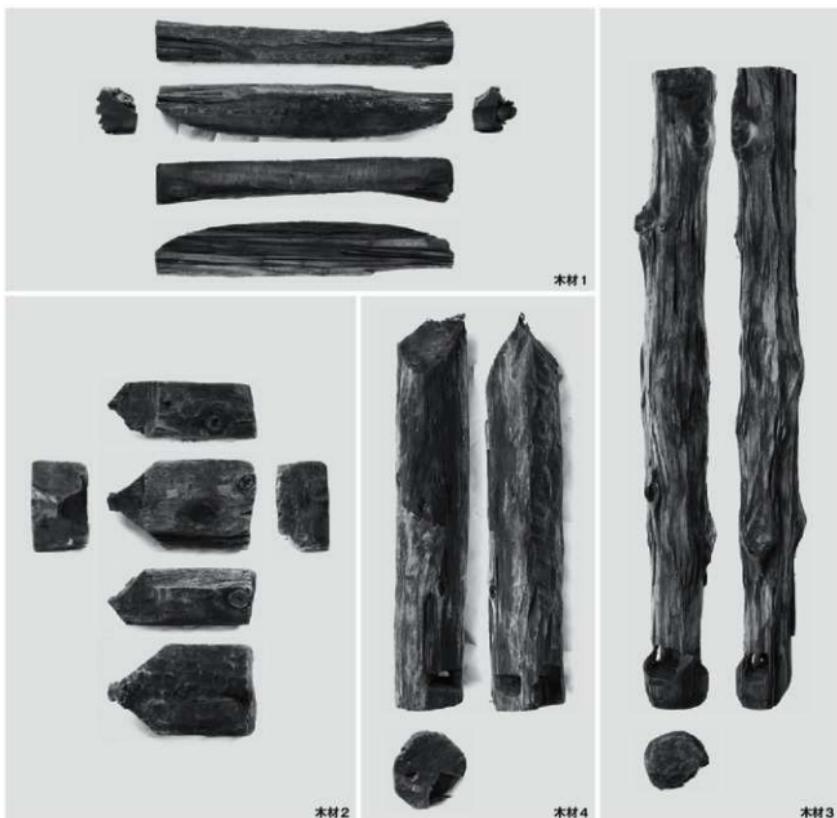
図329 第521次調査出土木材 1:20

古代建築の技法・様式の変遷において、肘木の形態のうち注目すべき特徴として、①下端の曲線、②箒縁の有無、③舌の有無、④木口の切断方法（下角を外へ出すものと垂直に切り落とすもの）があげられる²⁾。木材1は、①下端の曲線は、中心から両木口に向かって大きな弧を描く。②箒縁の有無は、上端が破損しているため不明である。③舌は現状では無い。下端は加工の途中段階ではあるが、この状態から舌を造り出したとも考えにくい。④木口の切断方法は、木口が一部しか残存せず判断は難し

いが、下角を外へ出すものとみられる。この④の特徴は、現存する古代建築では法隆寺経蔵（8世紀初期）にみられるものがもっとも新しいものである。これらの特徴をあわせると、木材1は古代の肘木としてはやや古い様相を示すとみることもできる。しかし、部材は未完成でありかつ破損が大きいため、全体が不明で断定は難しい。

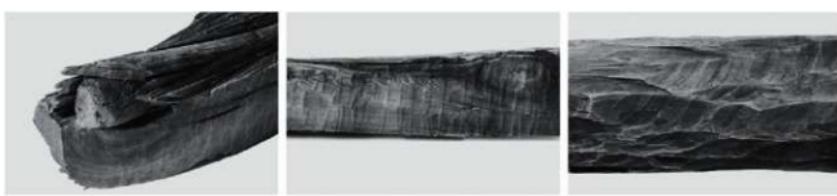
木材1 木口に打ち込まれた小杭

木材1 下端チョウナ痕跡
