五所川原市埋蔵文化財調査報告書第31集

山 王 坊 遺 跡

- 平成18~21年度 発掘調査報告書 -

五所川原市教育委員会

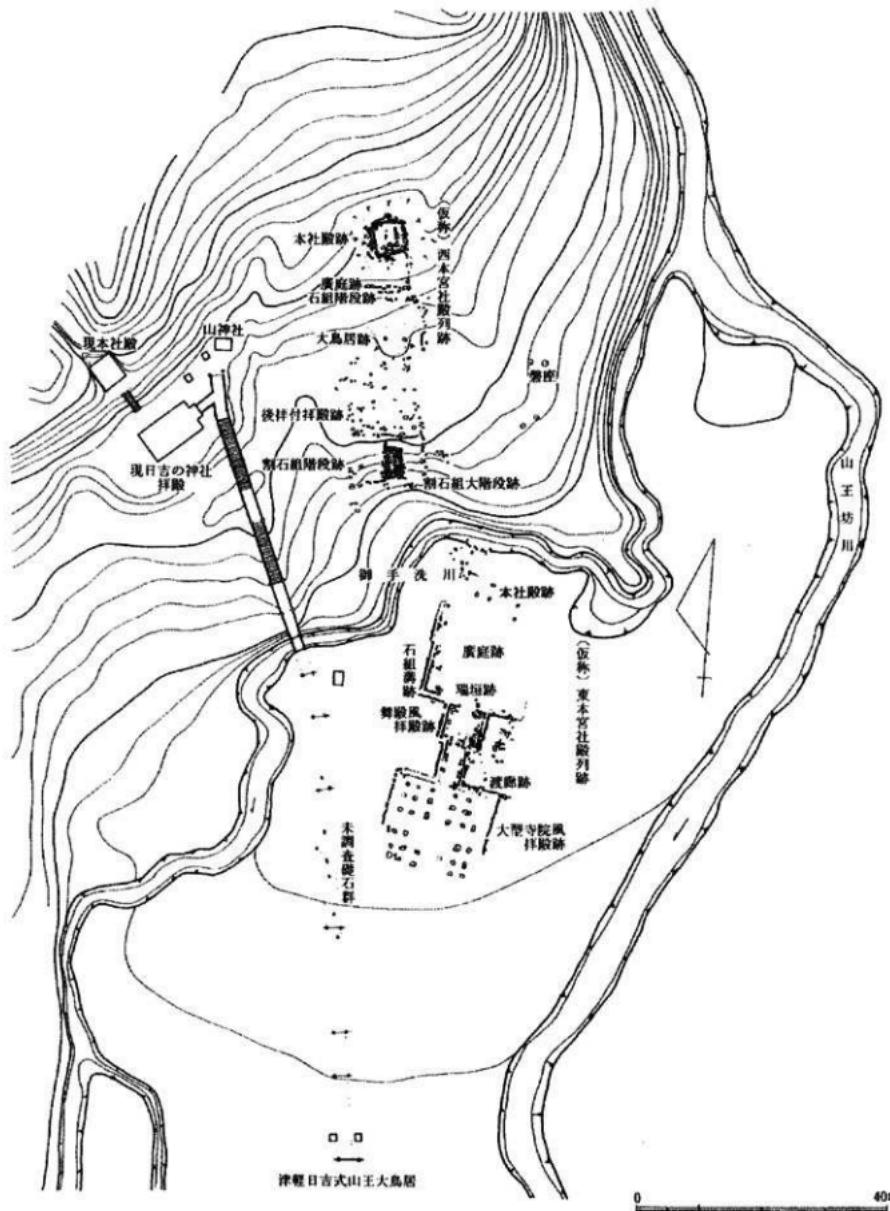
第1図 山王坊跡平面図 (『山王坊跡』1987より)

調査によって発見された遺構は第 1 図に示したごとくである。

第1図にある北側の山腹において、高位置にある本社殿跡（奥の院）・広庭跡・石組階段跡・門または大鳥居・後拌付拌殿跡（SB09 磐石建物跡）、（仮称）西本宮社殿列跡と称する遺構群を発見（第2図）。

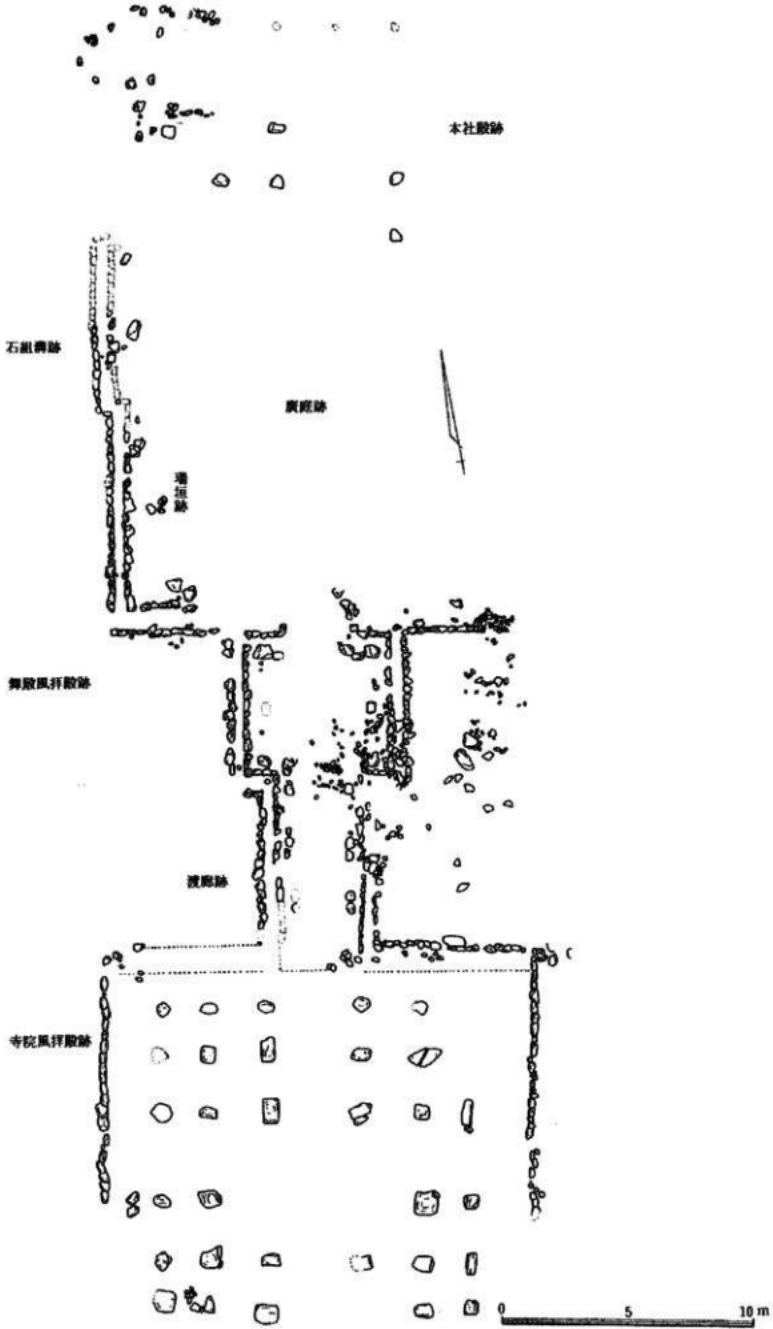
第3図 (仮称) 東本宮社殿跡 (1) (『山王坊跡』1987より)

第1年次に発掘した（仮称）西本宮社殿列跡の東約20mに磐座を発見し、磐座から方位の延長線上にある（仮称）東本宮社殿列跡の石組・舞殿風拌殿跡（SB05 磐石建物跡）の一部を発掘する（第3図）。なおこれら西・東の本宮社殿列の建物跡は、ともに火災の被害を受けた痕跡がある。

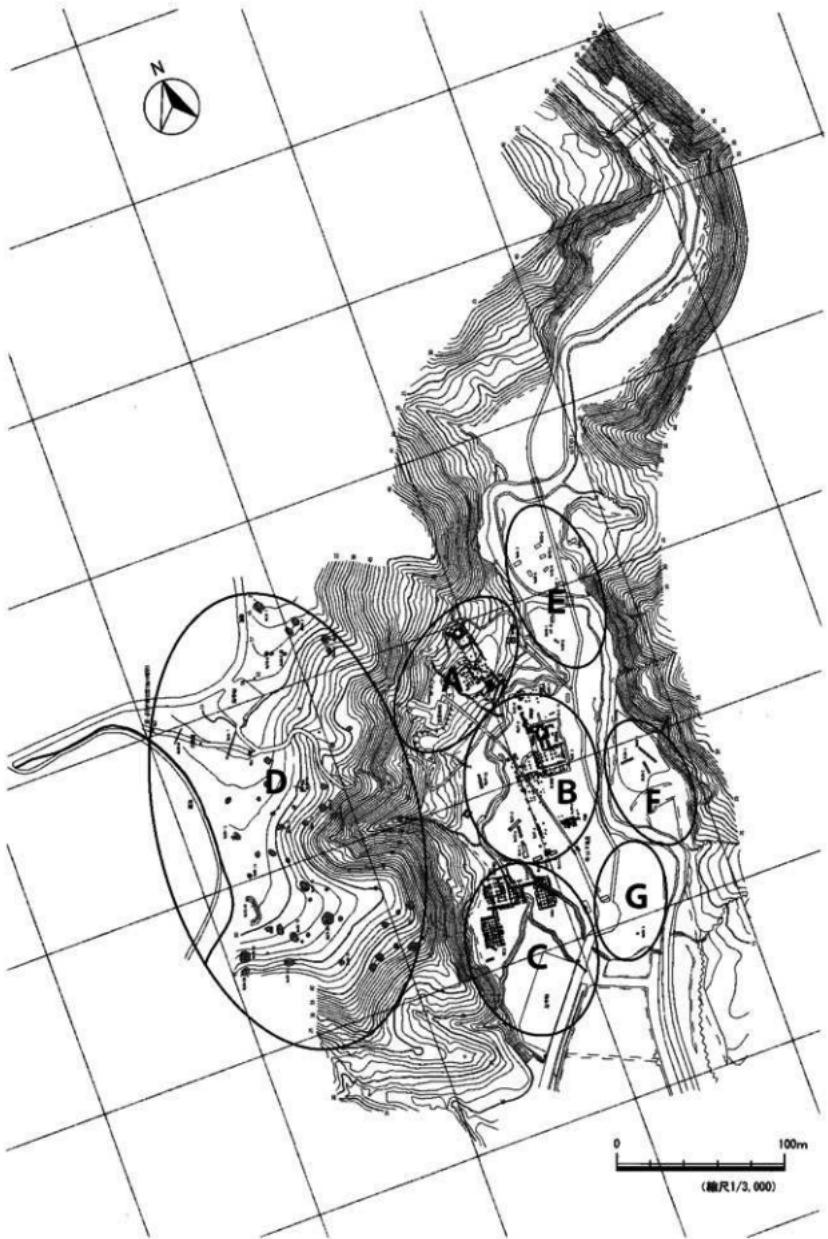
第4図 山王坊遺跡全体図と地区別図

E 地区：A 地区の東側。山間に挟まれた山王坊川が大きく蛇行する平坦地。平成 14 年度に青森県教育委員会が 8ヶ所の試掘確認調査を行っている。平成 21 年度には五所川原市教育委員会で 2ヶ所のトレーニングによる確認調査を行った。調査の結果、山王坊川の氾濫原となっており、遺構・遺物は全く確認されていない。

F地区：山王坊川の東側平坦地に位置する。地形的にはC地区に良く似た雰囲気があって、東側の丘陵斜面には岩盤が露出している。平成21年度には五所川原市教育委員会で3ヶ所のトレーニング調査を行った。調査の結果、山王坊川の氾濫原となっており、遺構・遺物は全く確認されていない。山王坊川の旧流路のくぼんだ箇所も認められる。

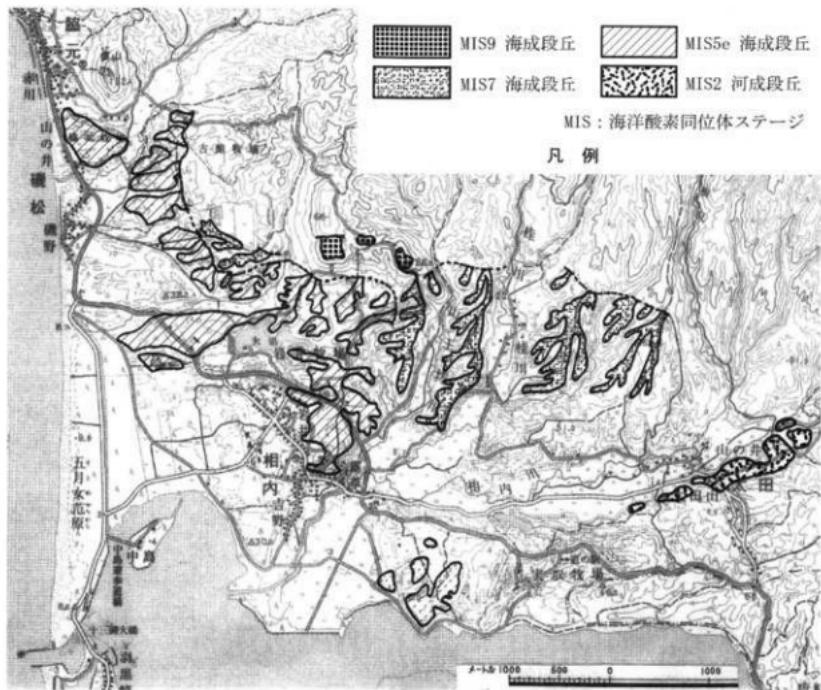
第5図 遺跡周辺の段丘分布図

(小池・町田編、2001:「日本の海成段丘アトラス」による)

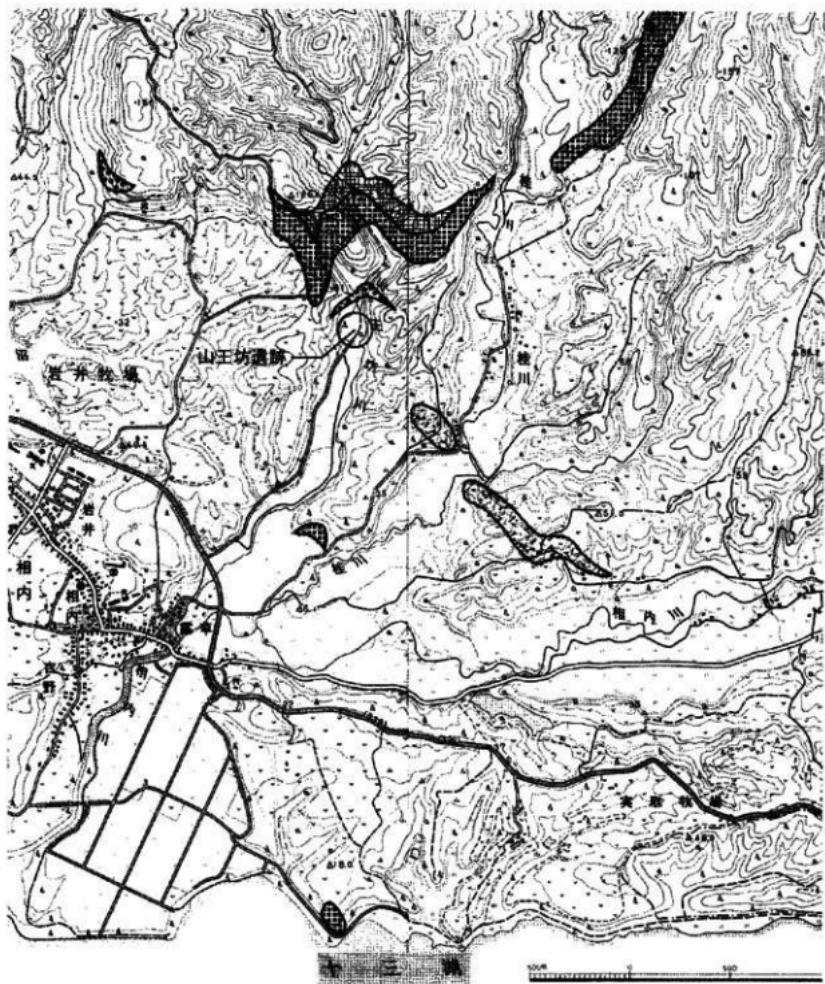
第6図 遺跡周辺の礫石石材分布図

(対馬・上村、1959: 5万分の1地質図幅「小泊」地質調査所に一部加筆。)

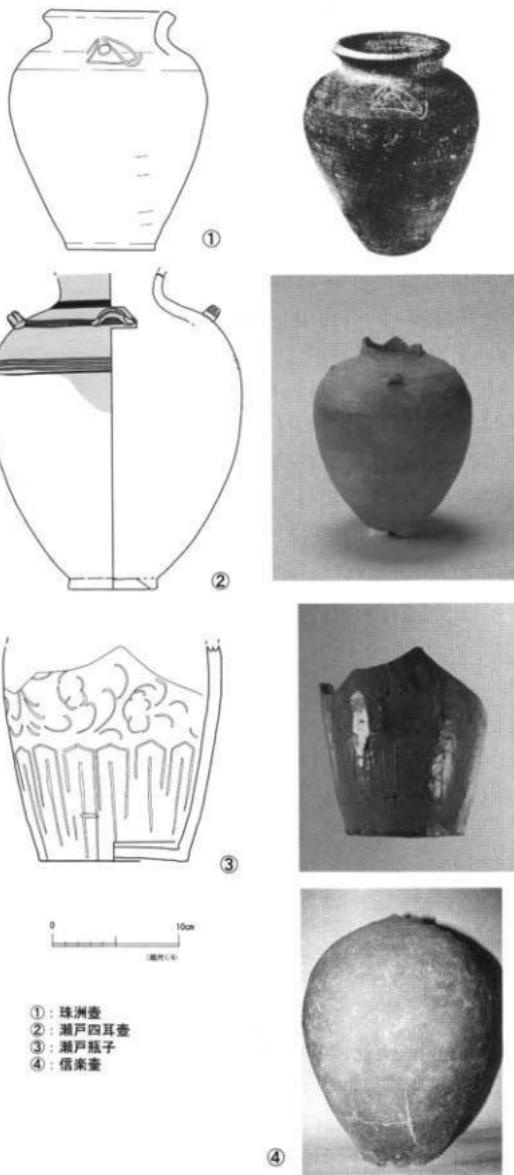
この資料は從来、愛知県常滑窯の四耳壺とされてきた。しかし、近年の藤澤良祐氏の研究によれば、愛知県の中世瀬戸窯の施釉陶器（いわゆる「古瀬戸」）成立直前の無釉の四耳壺とされるもので、12世紀後葉に位置づけられている。口縁部は欠損しているため残存高24.7cmであり、高台部径7cm、胴部最大径20.2cmの法量を持つ。3～4条の沈線が肩部に3段が巡る。耳は二本の粘土紐からなるものを張り合わせている。胎土は5mm大の白色礫を含むが概ね精良で、焼成は堅緻である。色調は赤褐色～淡黄褐色である。内部には火葬骨・灰のほかに大量の砂が入っている。藏骨器であることは間違いない。なお、山口博之によれば、火葬骨・灰のほかに四耳壺に納められた大量の砂について、砂を使用した呪術、真言土砂加持という葬送儀礼が想定できるとしている。この藏骨器の出土地点も二説あって、実際のところ正確な位置は明らかではない。一説目は『陸奥新報』昭和62年2月26日の記事によるもので、終戦後間もない時期に食糧増産の

①：珠洲壺
②：瀬戸四耳壺
③：瀬戸瓶子
④：信楽壺

愛知県の中世瀬戸窯の施釉陶器、いわゆる「古瀬戸」の瓶子である。粘土紐輪積み成形痕が残る。底部は平底で、器形は梅瓶形となっている。外面全体に灰釉が施されており、体部には印花牡丹唐草文が施されている。法量は底径12cm、上部は大きく欠損しており残存高17cmである。藤澤良祐氏の古瀬戸編年に照らし合わせると、古瀬戸中期前半（中Ⅰ・Ⅱ期）の13世紀後葉～14世紀前葉に相当するものと考えられる。この資料は金木高校相内分校に陳列保管されていたもので、廃校とともに当方に引き取られたものである。近年、この資料が『郷土史相内村』²⁷に記載されていることが判明し、すでに大正時代末～昭和初期には発見されていたのではないかと考えられる。出土地点はやはり不明であるが、「相内尋常高等小学校陳列保存」との記載があることから、相内地区から出土したものが小学校に持ち運ばれたと考えるのが妥当である。筆者は前述した「中崎」から出土した二個の藏骨器のうちの一つではないかと推測している。

滋賀県信楽窯の壺である。山王坊遺跡から出土したとされ、これまで越前窯の壺として紹介されてきた。²⁸個人蔵。15世紀代であろう。口縁部が欠損しており、やはり藏骨器として利用された可能性が高い。

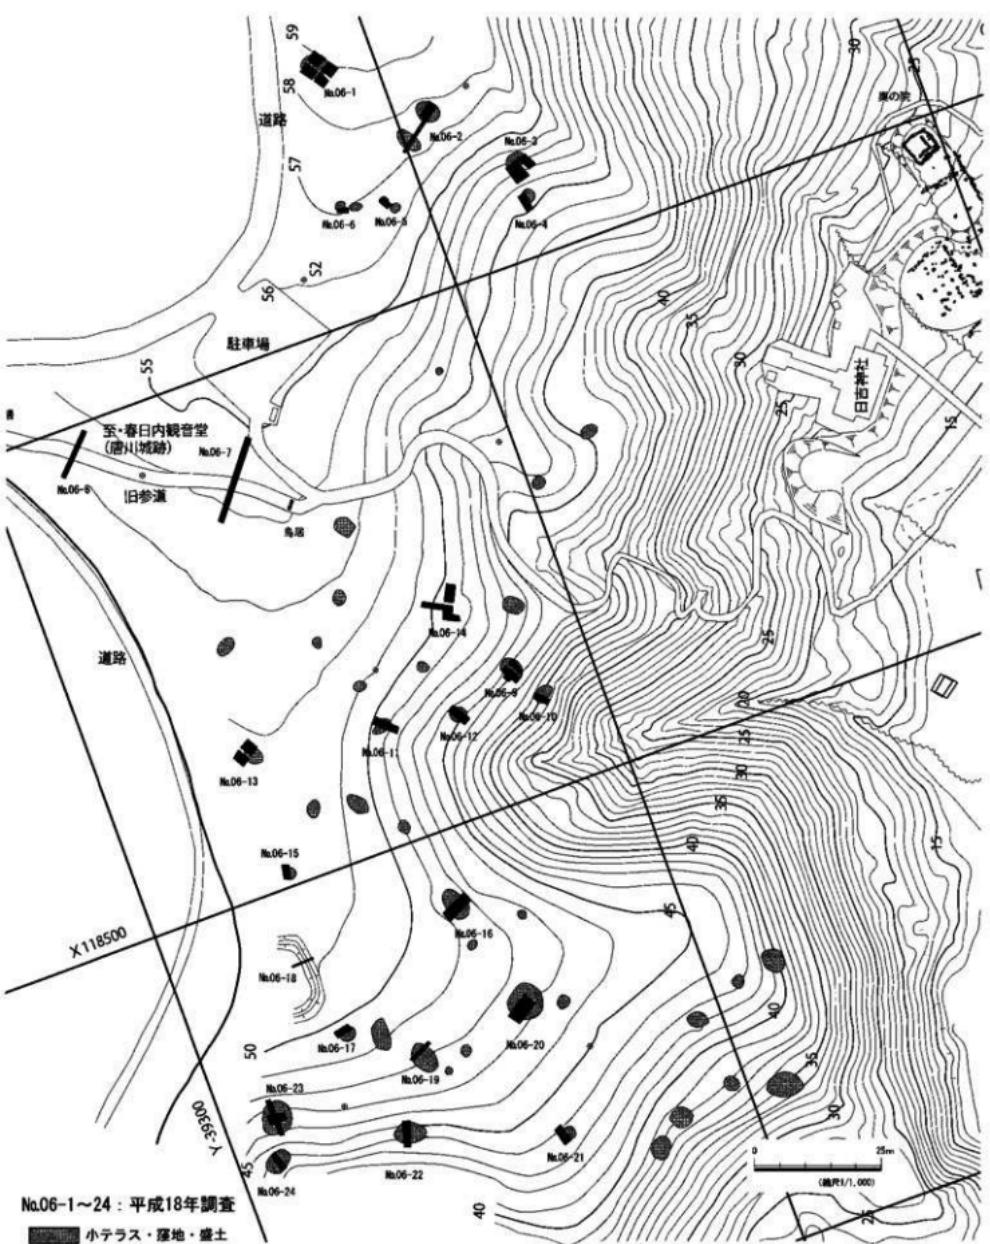
第10図 平成18年度 山王坊遺跡（D地区）の調査位置

第1章で村越氏が示したように、山王坊跡調査団による遺跡中心部の様子（礎石建物跡群）がある程度明らかになってきたものの、遺構が広範囲及んでいる可能性が高く、遺跡がどこまで広がるのか分からなかった。特に史跡指定の要件を満たすためには遺跡の範囲、主要な遺構配置や構造・性格等の把握が必要不可欠であった。そこで、遺跡全体の測量図の作成を行つ一方で、トレンチ調査による遺跡範囲の確認調査を行う必要があった。幸いにも日吉神社中心部の測量図（五所川原県土整備事務所作成）があったので、調査1年目は、周辺部の調査を中心に行うこととした。まずは周辺部全域の踏査を行つて地表面観察をしたところ、山王坊川西岸の丘陵地で、現在の日吉神社本社殿の裏手にあたる場所に多くの窪地、小テラス、起伏のある地形が認められたことから、当初、墓域等の遺構が広がっているのではないかと推測された。これは第4図のD地区に相当する。また、この一帯は山王坊日吉神社から唐川城下の春日内観音堂へ通じる旧参道が残っており、相内地区では正月元日の三宮詣り（相内神明宮一日吉神社—春日内観音堂を巡つて参拝する）の参道として利用されてきたという由来があり、重要な地点と考えられた。そこで、地表面観察によって遺構の存在が推測された24ヶ所の地点（06-1～24トレンチ）を設定して、遺構確認調査を行うこととした。

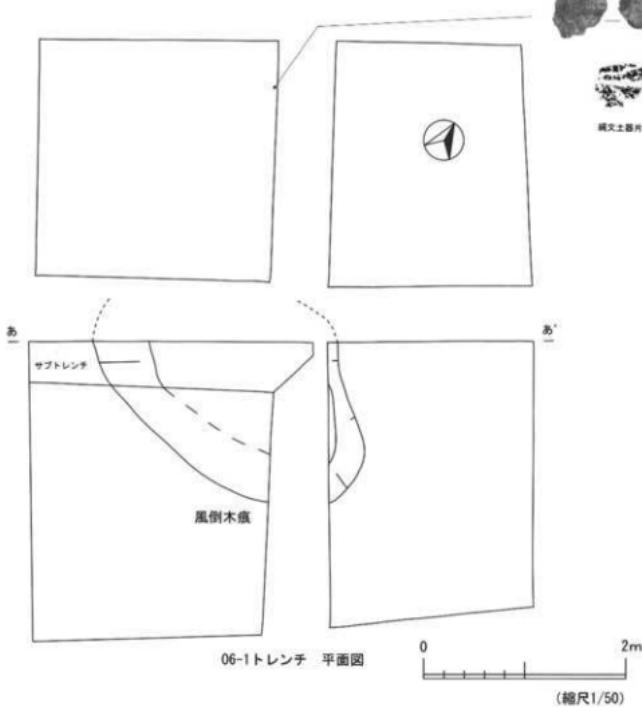
第11図 06-1トレンチ 平面図・断面図

%	上色	土性	しまり	保水性	備考
I	10YR2/2 黒褐色	砂やシルト	ツブト	あり	表土・黒色腐植土
II a	10YR4/4 暗褐色	シルト	ややツブド	あり	ローム層付近
III	10YR6/4 明黄褐色	シルト	ややツブド	あり	地山ローム層
1	10YR4/6 褐色	シルト	ややツブド	あり	
2	7.5YR5/6 切割色	シルト	ツブド	あり	炭化物塊体に富む
3	7.5YR5/8 明褐色	シルト	ややツブド	あり	
4	10YR4/6 褐色	シルト	ツブド	あり	炭化物塊体に富む
5	10YR4/6 褐色	シルト	ややツブド	あり

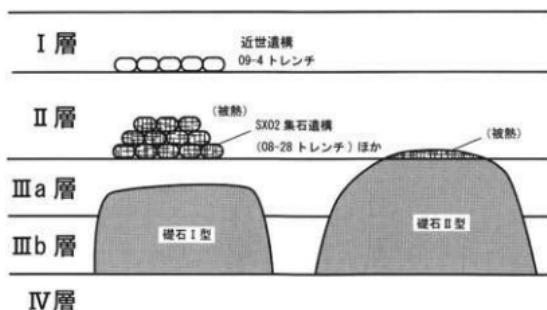
第31図 平成19~21年度調査 基本層序と遺構の関係模式図

- I層**：表土層で厚さ10cmほどである。杉・シダ植物等の腐食土層が堆積する。近世～近現代の遺物を包含する層である。
- II層**：山王坊川の低湿地堆積層である。山王坊川の氾濫・洪水によって堆積したと考えられる。遺物は全く含まれない無遺物層である。厚さは場所によって大きく異なっている。例えば山王坊川に近い09-6トレンチでは厚さ80cm、山王坊川から最も遠い09-16トレンチで厚さ20cmほどである。なお、09-4トレンチではII層上面において、近世以降の遺構が検出されており、II層上面が近世面に対応するものと考えられる。10YR4/4 暗褐色細砂。極細砂粒子間は褐色のシルト～泥で膠結されている。

3. 基本層序

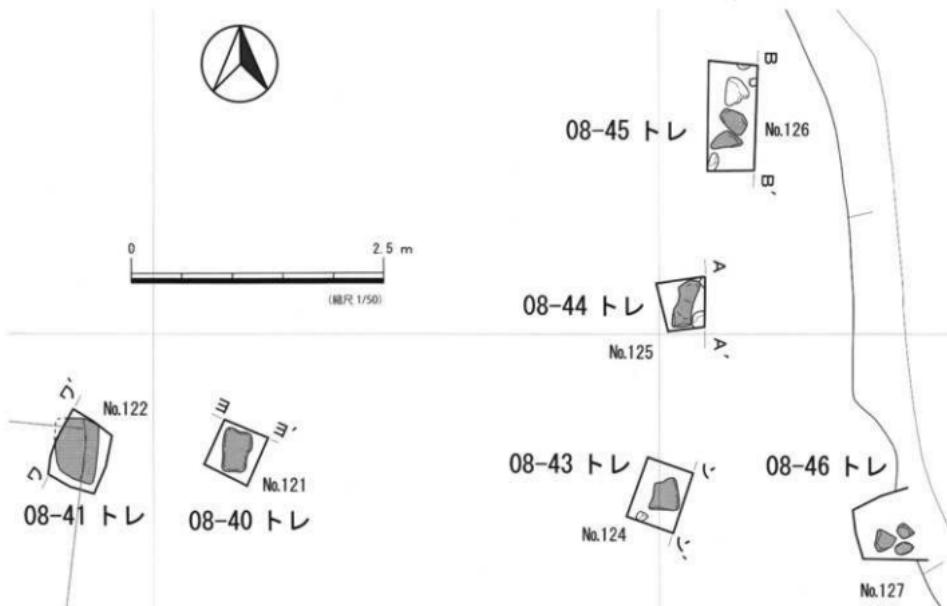
第36図 遺構平面図5

座標X=118443～118448、Y=-39124～-39112の範囲に当たる。08-27トレンチで検出された礎石列はSB01とSB02を結ぶものであり、堀或いは渡廊の可能性が考えられたので、調査終盤にボーリング調査を行って、礎石が想定される地点の調査を行った。08-41・42トレンチの礎石No.122・123については、SB01に伴う礎石であることが判明した。08-42トレンチでは、植物遺体を含むIIIc層の堆積がみられることから、中世の水路内に設置された礎石（No.123）であることも明らかとなった。08-40・43・46トレンチの礎石（No.121・124・127）については、08-27トレンチの礎石（No.75・77・78）に対応しているかのように見えるが、礎石間の距離が3.2mもあって離れて過ぎていること。また、SB02の建物に渡廊が取り付きにくい礎石配置になっていることから、今のところSB01とSB02の間には渡廊で結ばれていた可能性は低いと思われる。なお、08-27トレンチ南側でもボーリング調査で礎石確認を行ったが、今のところ礎石がある可能性は低い。
