平城宮東区朝堂院東門の発掘調査

独立行政法人 国立文化財機構
奈良文化財研究所都城発掘調査部

調査地：特別史跡平城宮跡東区朝堂院地区

調査期間：2018 年 10 月 1 日～継続中

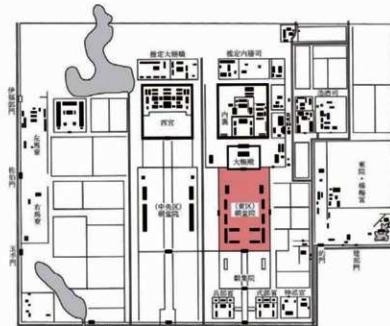
図1 奈良時代後半の平城宮（井上和人『日本古代都城制の研究』所収図に加筆）

奈良時代後半の平城宮には、儀式や饗宴の場である中央区と、朝政の場である東区の 2 つの朝堂院があったと考えられています。東区朝堂院は第二次大極殿院の南側に展開した南北約 284m、東西約 177m の区画内に、計 12 棟の朝堂が東西対称に並び、南には南門を構えていました（図 1）。

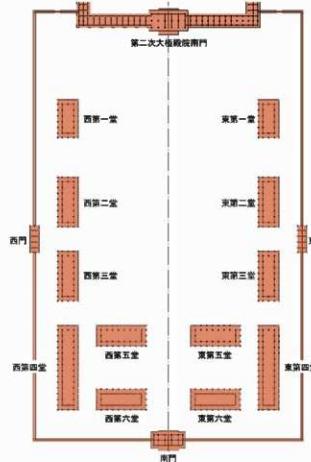
図2 奈良時代後半の東区朝堂院配置図

東区朝堂院地区では、1980～90 年代にかけて、地区東半を中心に発掘調査をおこない、奈良時代前半から後半にかけての朝堂、南門の規模やその変遷、区画を仕切る一本柱塀から築地塀への変遷などがあきらかになりました（図 2）。また、東西の建物にかこまれた朝庭部は疊敷や一部で瓦敷の舗装であったことがわかっています。

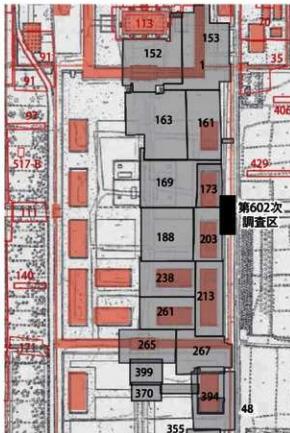
図3 平城第602次調査区と周辺の既調査区

朝堂院地区的東に開く東門は、1989 年の調査（第 203 次調査）の際に、部分的に調査をおこない、基壇の南北規模があきらかになりました。今回の調査では、基壇の東西規模に加えて、東門の南北に取り付くと想定される築地塀の遺構をあきらかにすることを目的として、調査区を設定しました（図 3）。調査は 2018 年 10 月に開始し、現在も継続中です。

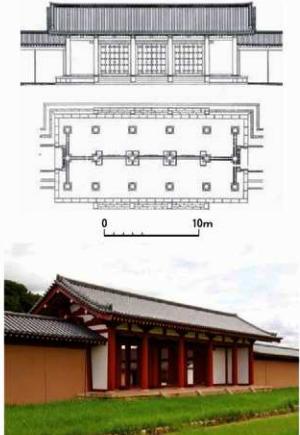
図5 東院南門（建部門）

上：復原立面図・平面図（『年報1995』所収図を修正）
下：復原建物南外観（2010年）

東門の雨落溝から想定される東門基壇の南北規模は約20m（66尺）で、築地堀心から基壇西端までの距離を東へ反転させると、当初の東西規模は約10m（33尺）と復元できます。第203次調査では東門の上部構造を、桁行中央間3間をそれぞれ13尺（約3.9m）、桁行端間と梁行を10尺（約3.0m）とする5間×2間の南北棟建物と推定しました。礎石建ちで、周辺から瓦が多量に出土したことから、瓦葺と考えられます。今回の調査であきらかになった東西規模からも、この上部構造の想定の妥当性を追認しました。平城宮内の門と比較すると、東門の基壇規模は、東院地区的東院南門（建部門）の基壇とほぼ同規模であることもわかりました（図5）。

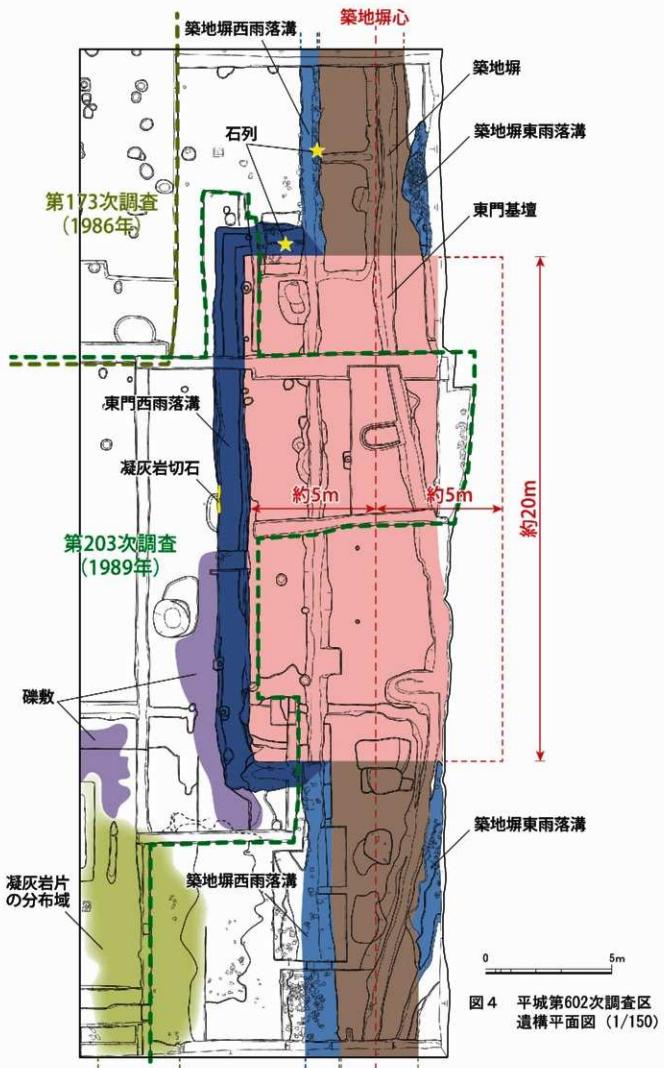
図4 平城第602次調査区
遺構平面図 (1/150)

（1）検出した遺構（図 4）

今回の調査では、奈良時代後半の東門基壇、築地塀、雨落溝、朝堂院内に散乱する凝灰岩片の分布域を検出しました。

基壇 調査区中央部で検出した東西約 7.5m、南北約 20m の基壇。東側は水路によって壠されています。後世に大きく削平され、礎石や根石、据付掘方などは残っていないませんが、約 20cm 分の厚さで基壇の積土を検出しました。
雨落溝 調査区中央部で基壇西半をめぐるように検出した幅 1.0～1.2m、東西約 4.5m、南北約 22m、深さ 0.2～0.4m のコの字形の溝。北側の雨落溝は素掘溝で、溝の基壇側に拳大の石列を検出しました。西側の雨落溝では、中央付近で溝の西肩に原位置を保つとみられる凝灰岩の切石を確認しました。南側の雨落溝は素掘溝で、多量の瓦が出土しました。築地塀の西雨落溝と流路は一連で、北から南へ排水します。

築地塀 調査区東の南北それぞれで検出した築地塀。基底部幅は約 3.0m で、軟質土と礫混じりの硬質土を約 10cm ごとに交互に積んでいます。築地塀の東西には雨落溝が並行します。築地塀は調査区外の北および南へ続きます。

西雨落溝 調査区北および南の築地塀西側で検出した南北素掘溝。東門の雨落溝に接続し、調査区外の北および南へと続きます。調査区北の雨落溝は、幅約 0.7m、深さ 0.1～0.2m で、今回の調査では長さ約 7.5m 分を検出しました。溝の東肩に拳大の石列を検出し、東門の雨落溝で検出した石列と一緒に考えられます。後世に溝は大きく壠されていますが、多量の瓦が出土しました。調査区南の雨落溝は、幅約 1.0m、深さ 0.3～0.5m で、今回の調査では長さ約 11m 分を検出しました。溝は上下 2 層にわかれ、ともに多量の瓦が出土しました。

東雨落溝 調査区北および南の築地塀東側で検出した南北素掘溝。調査区北の雨落溝は、幅約 0.8m、深さ 0.2～0.3m で、北端および東端は後世に大きく壠されていますが、今回の調査では長さ約 5.0m 分を検出しました。溝からは多量の瓦が出土しました。調査区南の雨落溝は、幅約 0.6m、深さ 0.1～0.3m で、南端および東端は後世に大きく壠されていますが、今回の調査では長さ約 8.0m 分を検出しました。溝からは瓦が出土しました。

凝灰岩片の分布域 調査区西南隅で東西5～6m、南北約9mの範囲で、凝灰岩片の分布を検出しました。朝堂（東第三堂）の東側に位置します。礫敷よりも下層にあり、東第三堂付近では厚さが約5.0cmで、東に向かって薄くなっています。長辺が10cmほどの凝灰岩片もありました。朝堂や東門の基壇外装に関わるものとみられます。調査区外の南へと続きます。
