史跡西条古墳群  
保存整備事業報告書

2017

加古川市教育委員会

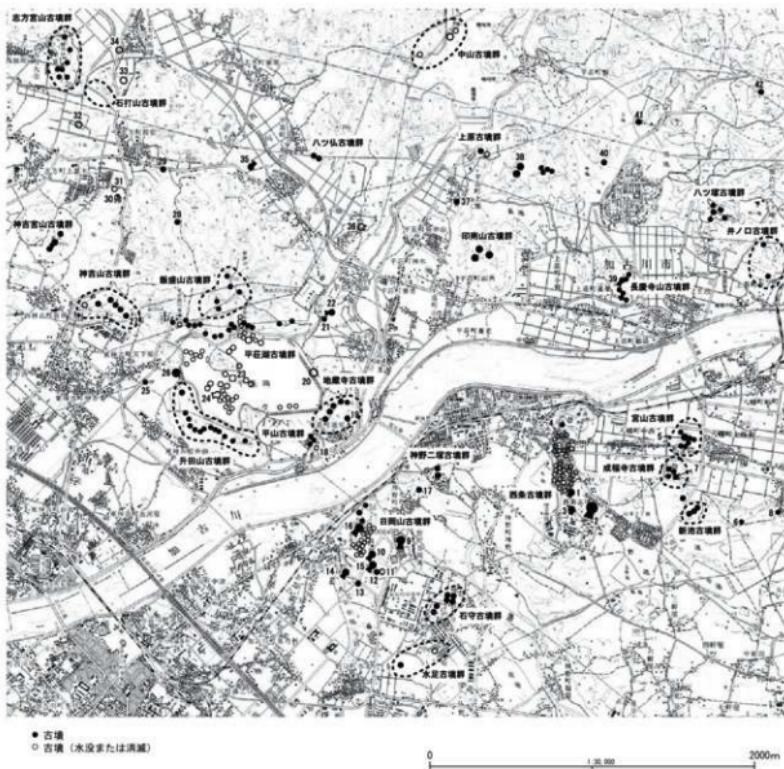
第3図 加古川下流域の古墳分布

1 人塚古墳	15 南大塚古墳	29 塚山古墳
2 行者塚古墳	16 日岡陵古墳	30 鏡塚古墳
3 尼塚古墳	17 若神社古墳	31 穴蔵古墳
4 西条52号墓	18 平山4号墳	32 二子塚古墳
5 八幡宮山大塚古墳	19 地藏寺古墳	33 寺山古墳
6 東沢1号墳・望塚	20 池尻2号墳	34 高烟古墳
7 成福寺古墳	21 西山大塚古墳	35 広尾二塚古墳
8 大日山遺跡	22 里古墳	36 小烟古墳
9 北大塚古墳	23 池尻16号墳(稚兒窟)	37 上原古墳
10 西大塚古墳	24 カンヌ塚古墳	38 天坊山古墳
11 東車塚古墳	25 天下原古墳	39 長慶寺山1号墳
12 西車塚古墳	26 升田山15号墳	40 小野古墳
13 狐塚古墳	27 神吉山5号墳	41 寺谷古墳
14 勅使塚古墳	28 山越古墳	42 白沢西山古墳
