市内遺跡試掘確認調査  
相原廃寺  
長者屋敷官衙遺跡  
中近世城館確認調査(4)

市内遺跡発掘調査概報10

2017  
中津市教育委員会

中津市文化財調査報告 第81集

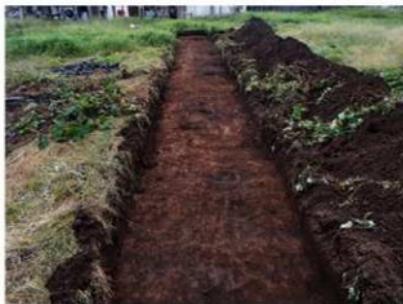
写真2 中央町1丁目トレンチ（北西から）

平成28年7月26日、中津市中央町1丁目887番地にて集合住宅建設に伴う文化財保護法93条第1項の届出が提出された。建築面積は約260m<sup>2</sup>、深さ1.7mの地盤改良を施工するものである。平成28年10月12日に確認調査を行い、集合住宅建設予定地にトレンチを設定した。層位は暗褐色砂質土の耕作土で30cm程度の層厚がみられ、地山に至ったが、遺物・遺構は見られなかった。

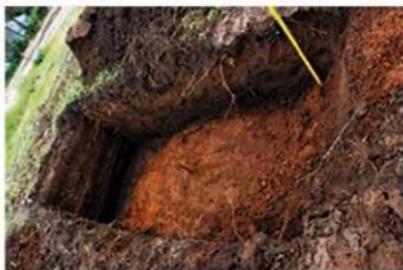
写真4 原口遺跡1トレンチ（北西から）

平成28年9月13日、中津市三光原口611-1外における、店舗建設工事に伴う文化財保護法93条第1項の届出が提出された。約100m<sup>2</sup>の店舗を建設し、建物下は深さ1mの地盤表層改良を施工するものであった。

平成28年9月30日、建屋位置に4×2mのトレンチを2ヶ所設定し、重機による掘削を行った。調査地は原口遺跡が所在する台地の南端に位置し、1トレンチは地表面から80～160cm下で明黄褐色の地山を検出した。土層を観察すると台地は東に向かって傾斜しており、2トレンチでは土地が高い西側に南北方向で設定した。地表面から100cm下で地山を検出したが木の根による搅乱が激しく、遺構・遺物とも発見できなかった。

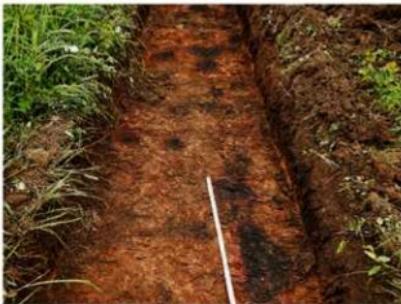
写真5 上池永遺跡1トレンチ（東から）

平成28年10月11日、中津市大字上池永737番地1にて農道拡幅に伴う文化財保護法94条第1項の通知が提出された。今年度の工事は道路延長約84m、幅6mへ拡幅するものである。平成28年10月13日、2本のトレンチを設定し遺構・遺物の有無の確認を行った。工事始点に設定した1トレンチでは、40cm下位で柱穴状遺構10数基、大型遺構（住居？）1基を検出した。遺構から古墳時代の所産と思われる土器片が出土している。2トレンチは今年度工事範囲の終点部に設定した。40cm下位で数基の柱穴状遺構を検出している。11月、本調査を単費にて実施した。

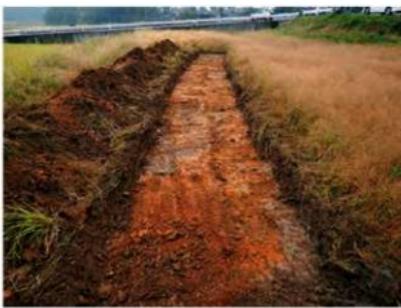
写真6 諫山遺跡2トレンチ（北東から）

平成28年10月20日、中津市三光諫山732番1にて工場建設に伴う文化財保護法93条第1項の届出が提出された。建築面積は1,344m<sup>2</sup>、深さ約3mまで柱状改良杭を25本施工するものである。平成28年10月26日、2本のトレンチを設定し遺構・遺物の有無の確認を行った。表土（水田層）を20～30cm掘削し茶褐色砂質土の地山に至ったが、遺構・遺物は発見できなかった。調査地の状況から現地は過去に地下げが行われたものと推測する。

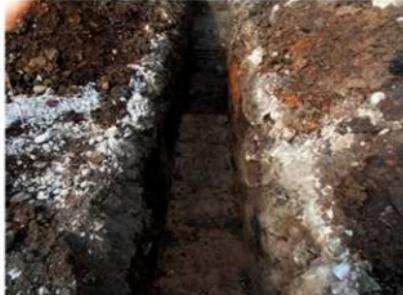
写真13 中津城下町遺跡トレンチ（東から）

平成29年1月16日、中津市字新博多町1753-1にて個人住宅兼店舗建設に伴う文化財保護法93条第1項の届出が提出された。建築面積は約90m<sup>2</sup>、深さ約1.3mまで柱状改良を施工するものである。平成29年1月24日に確認調査を行い、建設予定地にトレンチを1本設定した。層位は表土が30cm、明褐色土及び黒褐色土が80cmの層厚でみられ、地山に達した。一部擾乱がみられたほか、遺物・遺構は発見できなかった。

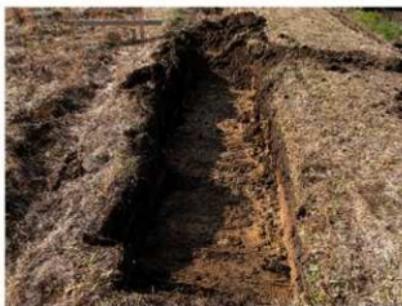
写真14 犬丸城跡3東トレンチ（北から）

平成29年1月17日、中津市大字犬丸551番外にて農道整備工事に伴う文化財保護法94条第1項の通知が提出された。農道整備工事の面積は1,541m<sup>2</sup>、最大深度1.1mで工事施工するものである。平成29年1月25日に工事立会を行い、トレンチを予定地に9本設定した。層位は暗褐色砂質土の30cm程度の層厚、もしくは灰色砂質土の40cm程度の層厚で、地山に達した。一部溝らしきものや土坑状のものがみられたが、埋土から遺構と判断しなかった。他のトレンチでも、遺構・遺物は発見できなかった。

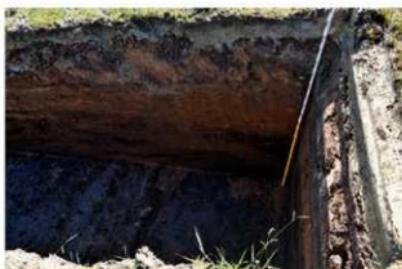
写真15 犬丸下川原地区1トレンチ（西から）

工場建屋位置に10×1.6mのトレンチを3ヶ所設定し、重機による掘削を行った。地表面から1.7～2mまでは造成土層であり、その下層に黒褐色粘質層が堆積していた。黒褐色粘質土層からは腐敗臭がし、イネ科と思われる植物遺存体を検出した。当地は沼または池であったと推測される。また土層堆積状況から工場造成時に上層の水田層を削平・地盤改良を行ったことが判明した。遺構・遺物ともに発見できなかった。

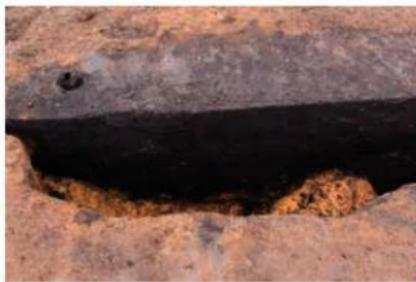
写真18 長者屋敷官衙遺跡 P1 縦断面堆積状況

P 1 東側西側とも緩やかに掘り込まれ、底面はほぼ平らである。

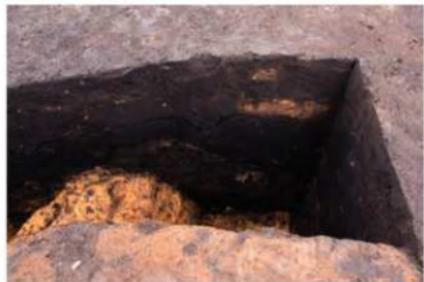
写真19 長者屋敷官衙遺跡 P2 縦断面堆積状況

P 2 東側西側ともに斜めに掘り込まれるが、西側に比して東側の掘り込みが緩やかで途中にわずかな段がある。

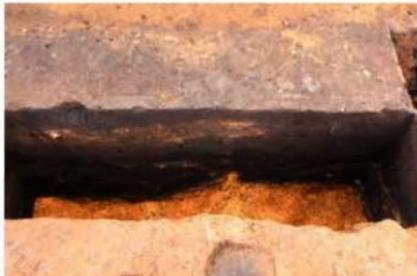
写真20 長者屋敷官衙遺跡 P4(左)P3(右)縦断面堆積状況

P 3 東側西側ともに斜めに掘り込まれるが、西側に比して東側の掘り込みが緩やかである。底面の形状がP 2に似る。

P 4 東側はほぼ垂直に掘りこまれる。（西側は未掘）

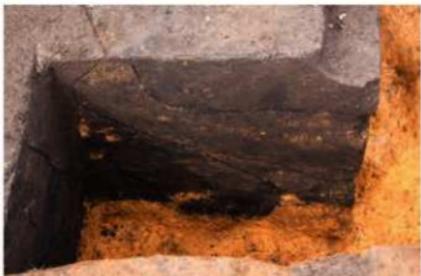
写真21 長者屋敷官衙遺跡 P5 縦断面堆積状況

P 5 東側は斜めに掘り込まれ、途中に段がある。（西側は未掘）

⑪は炭化米が多く混ざる暗褐色土しまり弱い堆積で、平面で柱痕跡として検出していたが、掘り下げ後、後世のピットであると判断した。⑫⑬⑮は斜めの掘り込みの堆積で東側の掘り込みと一連のものと捉えられる。炭化米を含む堆積である。しまり弱い。⑯はしまりの弱い暗褐色土。⑰は黒色土で、⑯⑰は同じ堆積と考えている。⑭は暗褐色土に黄色ブロックが混じる。⑮は黒色土。⑯は黄褐色土ブロックの堆積である。

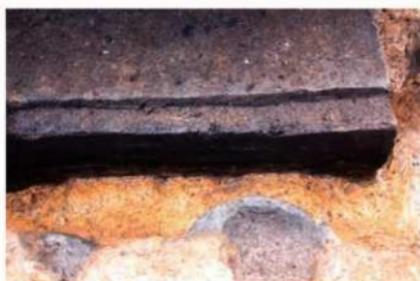
写真23 長者屋敷官衙遺跡 平成27年度 申請地②SD-34  
(北限の溝) 縦断面堆積状況

北限の溝とされている東西方向の溝S D-34について、堀の布掘りである可能性を考えて、縦断面を確認した。縦断面で柱の痕跡及び抜取は確認できず、溝底面にも柱のあたりは確認できなかつた。よって、SD-34は区画溝として掘られたと考えられる。

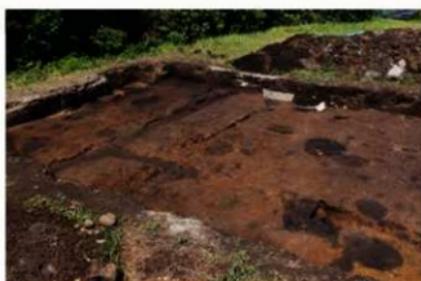
写真24 長者屋敷官衙遺跡 平成28年度 申請地(南から)

平成27年度申請地④の調査では、S A-27が東に延びる建物であることを想定して、S A-27の東側の再調査を行ったが、対となる柱掘り方は見つからなかった。そこで今年度は、S A-27の西側の確認調査を行った。結果、S A-27の北端の柱掘り方に対応する柱掘り方を西側に2箇所確認した。しかしさらに西側は台地がかたつまれていて確認することができなかつた。また梁行2間の建物と仮定してS A-27に対応する桁方向の柱掘り方を探し、S A-27の北端から2箇目の柱掘り方の対になる位置に掘り方が見つかったが、埋土や大きさに疑問が残る。北端から3箇目の柱掘り方の対になる位置には中世遺構があり、一部掘削して確認した。中世遺構は深さが40cmあり、柱掘り方は見つからなかつた。今年度の調査では明らかにならなかつた課題の解決のため、来年度は今年度申請地の南側の調査を予定している。

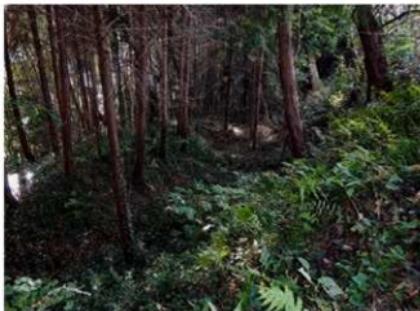
写真25 三光諫山城屋敷地区土塁と堀

残念ながら寺院が所在する字「城屋敷」では遺構を確認できなかった。一方、台地縁辺部の竹が繁茂する字「上居屋敷」内には、いくつか平場が形成されている。これは近代の畑地造成の痕跡と思われたが、土塁であろう遺構を段丘下にて確認した。さらにその横には溝が構築されている。土塁は途切れる箇所があるものの南に延びる。南西にある字「恒任屋敷」を確認すると、良好に遺存する溝と土塁を確認した。敵兵の南側からの侵入を阻む目的で構築されたと思われる。

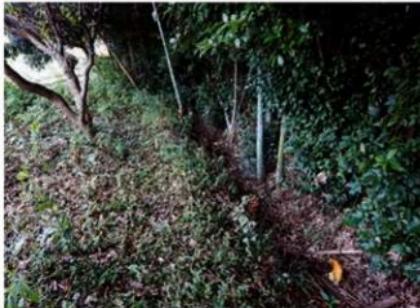
写真26 三光白木屋形屋敷地区溝跡

平成28年9月16日、三光白木屋形屋敷周辺の踏査を行った。小字屋形屋敷で遺構は確認できていないが、北の字「宮ノ前」の和才氏宅南と西に土塁と溝が構築されている。溝は幅1mを測り、南西角で北へ折れ屋敷地を囲む。内部の土塁は高さ1m、幅2m程度あり、しっかりととした造りである。溝と土塁は北側の民家付近で途切れるものの、長方形の屋敷区画を復元することが可能である。有力な在地領主層の居宅と考えられるが現時点で城主等詳細は不明である。また、付近の大交道路沿いに祠があり五輪塔などが集め置かれている。

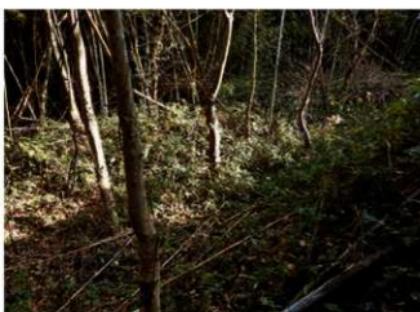
写真27 北平城跡境内北の横堀

八幡社は標高72m、麓との比高差40mを測る。八面山から八手状に延びる台地先端部に所在する。八幡社境内が主郭と考えられるが、境内東側は特養ホームが建設されており、遺構の遺存状況はよくない。遺構は社殿北側に見ることができ、社殿平坦面から北斜面へ落ちる箇所に幅1m程度の横堀が巡らされている。北側への防備を意識したものであろう。南斜面は墓地や畠地造成により改変されており、堅堀状の地形が存在するものの遺構との峻別が困難である。なお、参道を登りぎると右斜面に戦国期の所産と考えられる宝篋印塔など石塔が立つ一画がある。
