志波城跡

—平成23・24・25年度発掘調査報告書—

盛岡市教育委員会

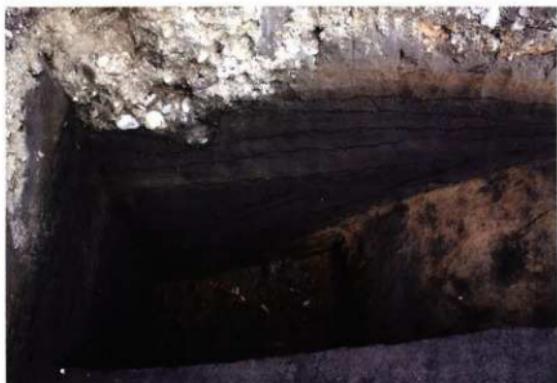
北トレンチ
SD130築地外溝跡
サブトレンチ断面（南から）

位置・規模 調査区の西寄りに、SD 1 3 0塗地線に平行して、南北に走ることを確認した。検出面では溝の東側上端の平面プランのみが検出され、西側上端は調査区の西側を走る県道盛岡和賀線内にあると考えられる。推定される溝幅は約7m。サブトレンチによる精査では、検出面からの深さが1.0mを測り、底面は粘土層の砂礫層を少し掘り込んでいる。溝の東壁は底面から急峻に立ち上がり、途中から傾斜を緩やかにして開く。

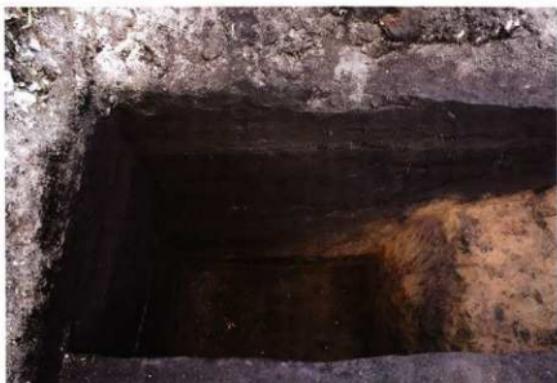
南トレンチ
SD130築地外溝跡
サブトレンチ断面（南から）

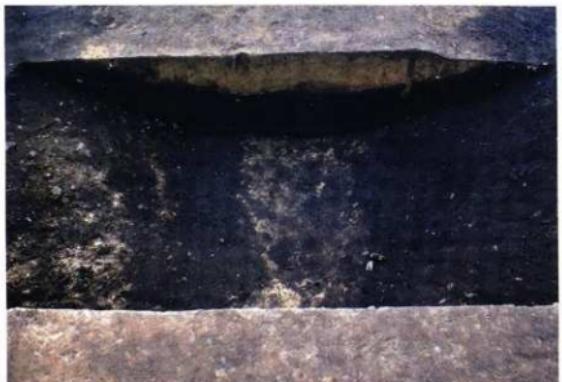
A区 SD 170 築地外溝跡
サブトレンチ 1
灰白色火山灰検出状況（北から）

埋 土 埋土は、A1・2、A'1・2、B1、B'1・2、C1・2、D1、E1・2、F1・2層に分層される（第4表）。上部のA・A'層が、褐色シルトを主体とした急激な水成堆積（洪水堆積），それより下部は自然堆積の黒～黒褐色土が主体となるが（B～F層），ほぼ中間にあたるD層は、十和田a火山灰と考えられる灰白色粉状バミスの多く混じる黒色土層である。溝の底面は基盤の砂礫層を掘り込まない。

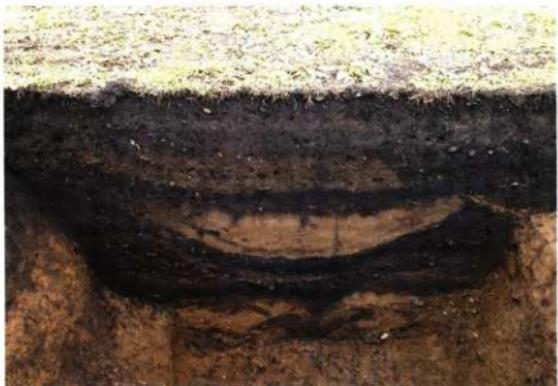
B区SD070築地外溝跡
サブトレンチ1
灰白色火山灰検出状況（北から）

埋 土 埋土は、A1、B1、C1～3、D1、E1、F1、G1～3、H1～5層に分層される（第4表）。A・B層は砂礫の混じる自然堆積の黒褐色土主体層、その下のC層がSD170-A層と同一と考えられる褐色シルトを主体とした急激な水成堆積（洪水堆積）である。その下は自然堆積層が続くが、黒色土が主体のD層の下となるE層は、十和田a火山灰と考えられる灰白色粉状バミスの多く混じる黒褐色土層である。溝底面は砂礫層を掘り込んでいるが、最下部のH層には、上疊崩壊土と考えられる褐色シルトと黒褐色土のブロックが確認された。

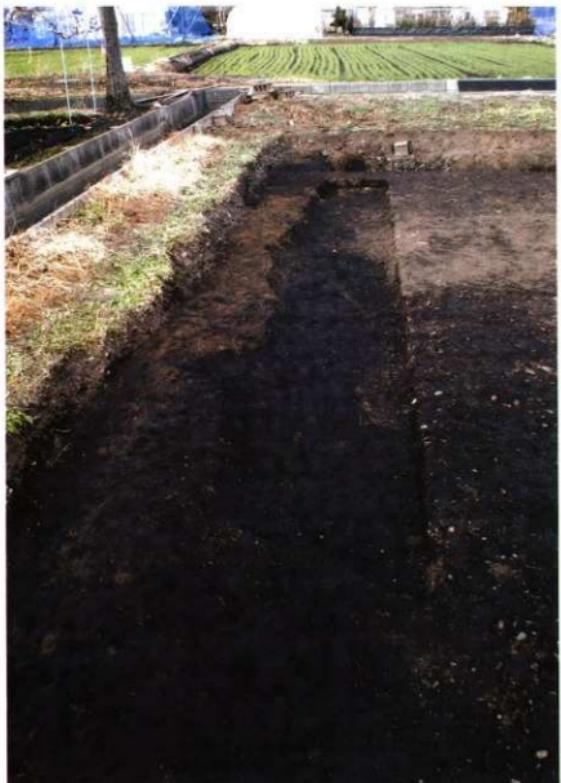
B区SX070土壌跡（南から）

土 壁 また、B区北西隅で地山黒色土の盛り上がりと積み土状のA'1層（第4表）が幅約0.7mで検出され、外大溝に伴う土壁の基底部の痕跡（SX070）と考えられる。

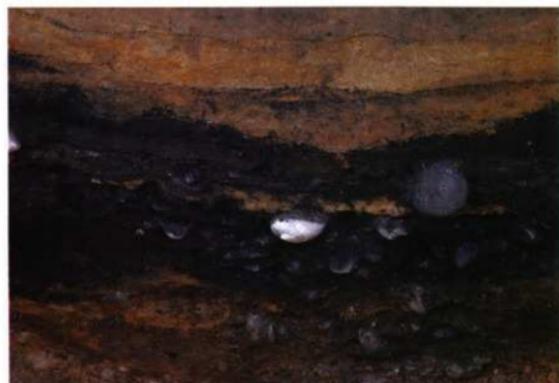
B区SD070外大溝跡断面
灰白色火山灰（北から）

埋 土 埋土は，A1，B1～6，C1～3，D1，E1・2，F1，G1，H1～3，I1～3層に分層される（第5表）。堆土上半1.1mに，SD170外大溝跡埋土と同様の厚い褐色シルトを主体とした層（大規模洪水層）が確認でき（A～C層），自然堆積の黒褐～暗褐色土層（D・E層）をはさんでその下に十和田a火山灰と考えられる灰白色粉状バミスが混じる層（F層）が堆積する状況が確認できる。溝底は地形の基盤にある砂礫層を掘り込んでおり，實際に土壌（外大溝を掘り上げた土で構築）崩壊土である褐色シルトと黒色土のブロック（H層），底面には砂礫が多く混じる溝壁面崩壊土（I層）が確認された。

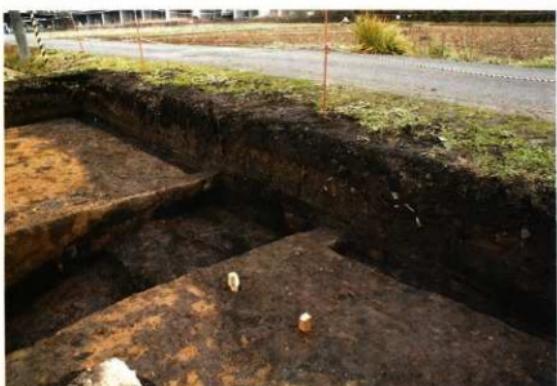
A北区S X 173築地基壇・崩壊土
断面北部(南西から)

位置・規模 A区の東側に隣接する南北に走る市道官台線内にS F 170築地堀があったと推定される。第104次調査の成果より築地塙の基底幅を約2.6m(8.5～9尺)とすれば、築地塙本体の基底部は調査区外となる。A区東端には、塙本体の基礎となる基壇の版塗と考えられる積土(S X 173, K1層)、及び築地崩壊土(H層)が検出された。基壇の幅は7.5～8.2m(築地塙推定中心線から折り返した場合)と推定される。

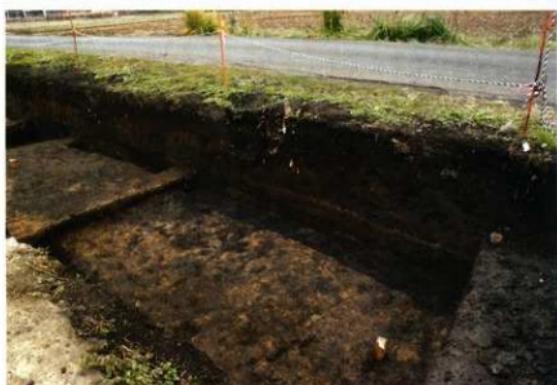
A北区S X 173築地基壇・崩壊土
断面南部(南西から)

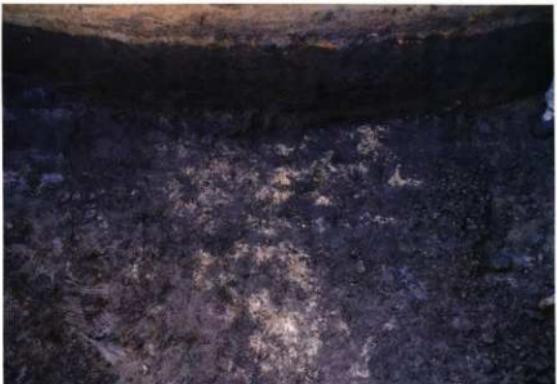
A北区 SD170 築地外溝跡
灰白色火山灰検出状況（北から）

模洪水層と考えられる。この大規模洪水層の下に黒色～暗褐色土層が堆積し（B層），そのさらに下に十和田a火山灰と考えられる灰白色粉状バミスの多く混じる暗褐色土層（C層）が確認された。溝の底面は基盤の砂礫層を掘り込まない。

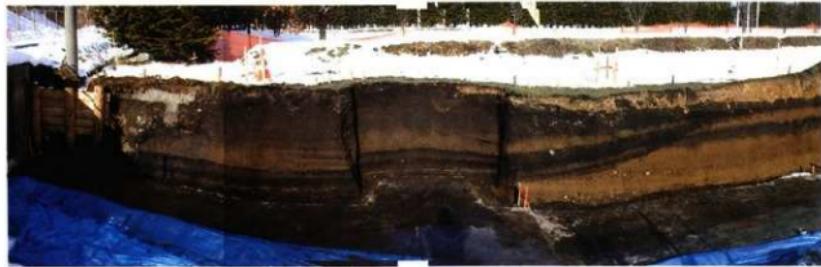
SD010外大溝跡断面全景（南から、合成）

- 毀損状況 SD010外大溝跡は、約5.0mにわたり重機による掘削により毀損し、その底面の一部のみが残存していた。断面の記録調査は可能であったが、底面については、既に施工されたコンクリート構造物や碎石敷により擾乱され、平面形の検出は不可能であった。出土遺物は確認できなかった。
- 規模 本調査区は、SD010外大溝跡を西南西から東南東に斜めに横断しており、遺構の南側上端のみが検出され、北側上端は調査区外となる。溝跡の上端幅は14.0m以上、下端幅は7.1m以上と考えられる。現地表面から遺構検出面までの深さは0.7m前後、検出面から溝底面までの深さは1.6mを測る。
- 埋土 埋土は自然堆積であり、A～D層に分層される。A層は暗褐色土を中心とし、褐色シルトが粉状にわずかに混じる。B層は褐色シルトを中心とした水成堆積であり、外郭西辺等でも確認されている大規模洪水層と考えられる。C層は黒褐色土を中心とし、褐色シルトを粉～粒状に混じる。D層下部には十和田a火山灰と考えられる灰白色粉状バミスが混じる層がある。D層は溝底面直下に堆積し、褐色シルトと黒褐色土を中心に、径3～10cmの礫が混じるものであり、外大溝外側に盛られていた土壠や溝壁面崩壊土と考えられる。

- 第109次** 外郭南辺西部で実施した第109次調査では、SD010外大溝跡の断面を検出した。
- 外大溝跡** SD010外大溝跡の遺構検出面からの深さは1.6mを測り、A～D層に大別される土層が観察された。このうちB層は褐色シルトが主体の水成堆積層であり、外郭西辺の第107・108次調査の所見から、大規模洪水層と考えられる。また、C層下部には黒褐色土に灰白色粉状バミスの多く混じる層があり、十和田a火山灰と考えられる。
